IMPLEMENTAZIONE DELLA DIRETTIVA 2000/60/CE

ANALISI E VALUTAZIONE DEGLI ASPETTI MORF-OLOGICI

FIUME PO
06SS5T388PI

A cura del *Dipartimento Rischi Naturali e Ambientali*
Struttura Idrologia e Qualità delle Acque

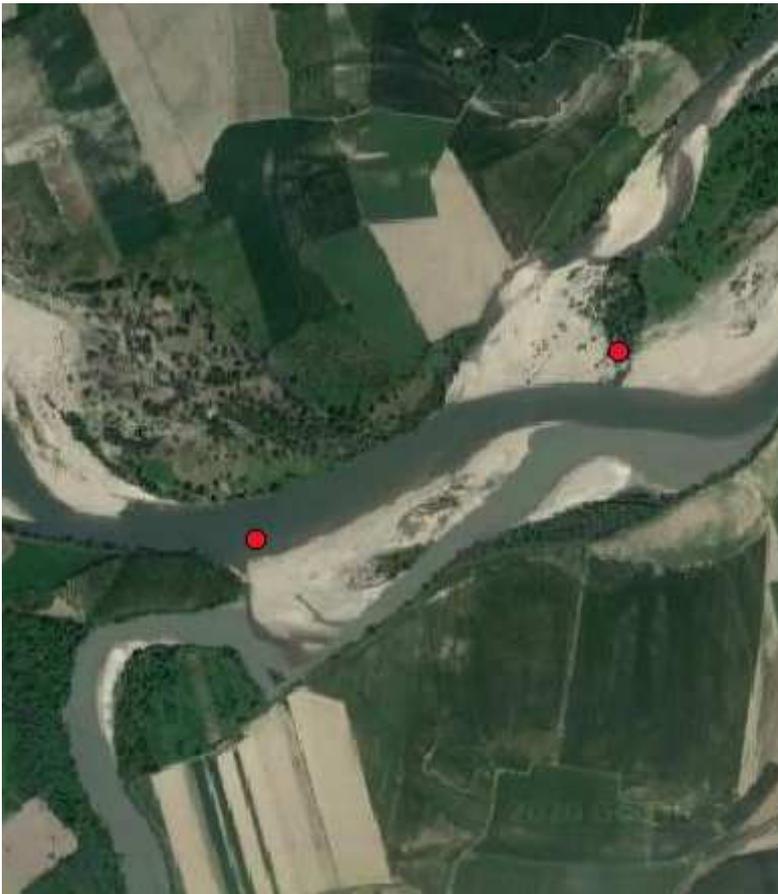
TRATTO
06SS5T388PI_1

Il primo tratto lungo solo 1355 metri comprende la porzione di confluenza con il fiume Tanaro. Questa zona presenta forte mobilità dei due alvei, per questo è stata distinta dal tratto successivo.

Il tratto presenta criticità nella scarsa vegetazione e nella presenza di opere di alterazione delle portate liquide a monte che influenzano le portate con tempi di ritorno di 2 anni. Infatti la differenza tra le portate derivate e le restituzioni comprese nel bacino sotteso al tratto presenti nel SIRI, *Sistema Informativo Risorse Idriche*, risultano di 1540 mc. Le portate con tempo di ritorno di 2 anni calcolate col metodo denominato Analisi Regionale delle PIENE nei bacini Montani dal Dipartimento Sistemi Previsionali di Arpa Piemonte risulta di 3108.55 mc.

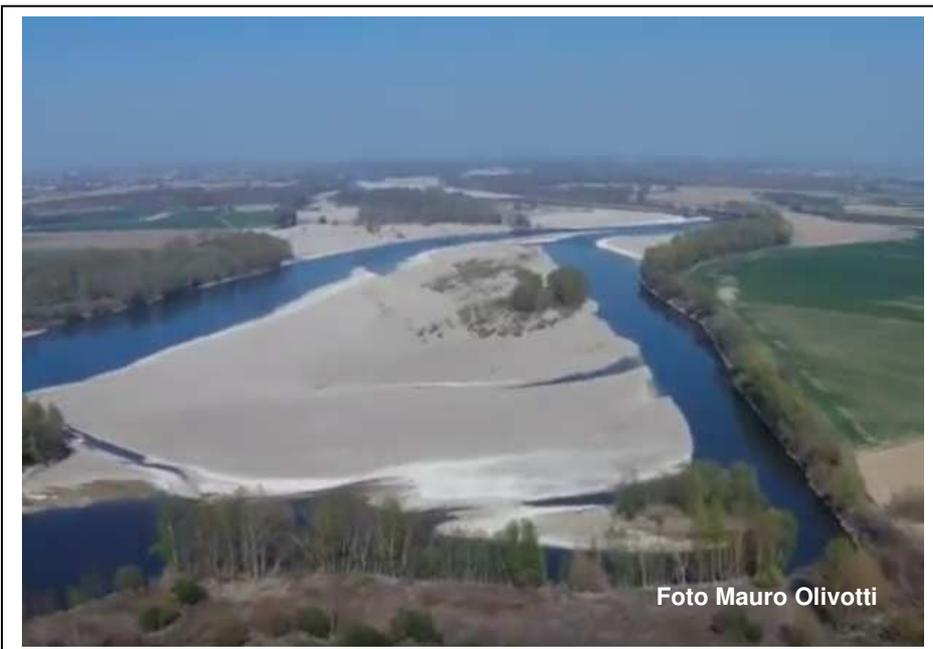
Immagine tratta dal video Youtube [MoliCb01](#)
Confluenza Tanato-Po, da Rivarone a Valenza, traccia Gps

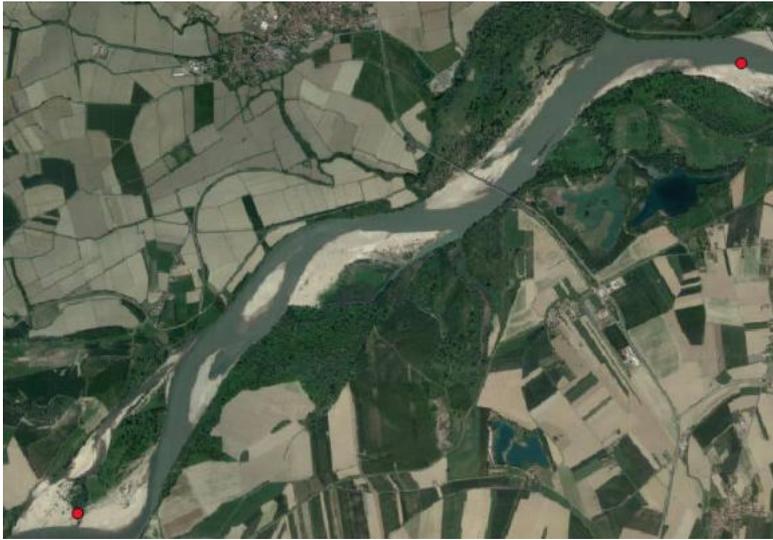
TRATTO
06SS5T388PI_2

Il secondo tratto presenta tipologia sinuosa, difese per il 42% delle sponde e argini vicini per il 52%, A6 in classe C e A7 in classe B. La configurazione del corso d'acqua è mutata essendo stata meandriforme nel 1954, V1 classe B. Una cartografia IGM del 1884 mette in evidenza un alveo ancora differente dal '54 a testimoniare le evoluzioni degli alvei italiani nel tempo innescate da cause antropiche differenti dalla metà dell'800 agli anni '50, fino agli anni '90 e nell'ultimo trentennio.

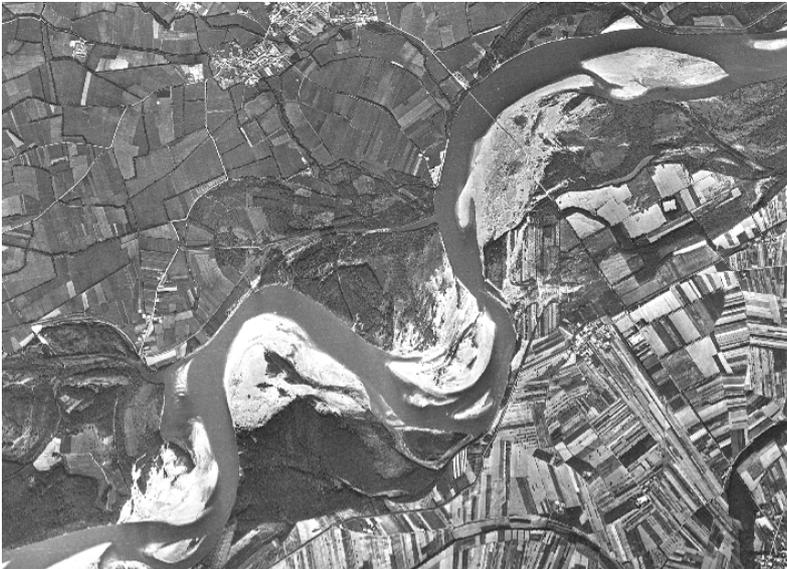
Come si presentava l'alveo nelle fotografie GAI del 1954.

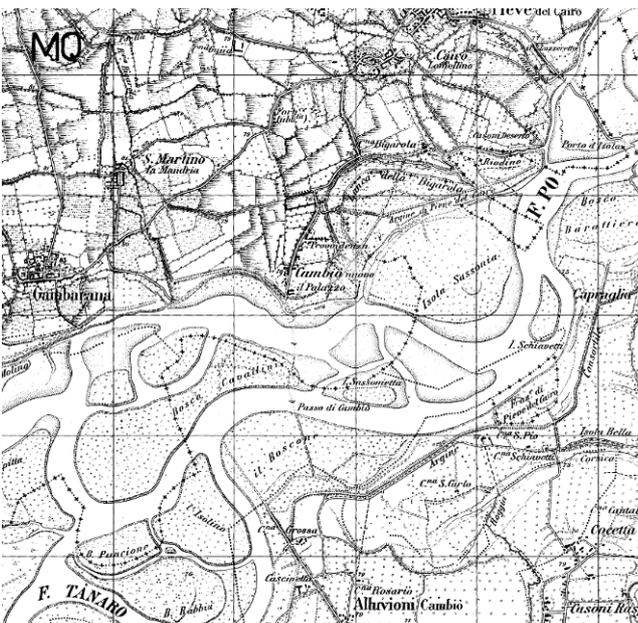
IGM a scala 1:25.000 del 1884.

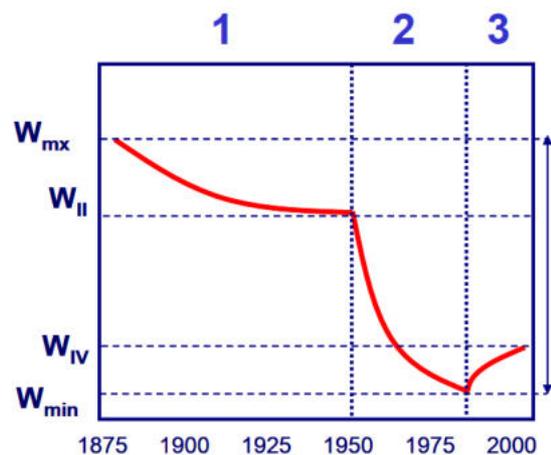
Fase 1: riforestazione; sistemazioni idraulico-forestali; interventi di canalizzazione (argini, pennelli)
Fase 2: escavazione di sedimenti; dighe; riforestazione; sistemazioni idraulico-forestali; interventi di canalizzazione (argini, pennelli)

Variazioni della larghezza degli alvei del nord Italia negli ultimi 200 anni. Nicola Surian, Idromorfologia e Direttiva Quadro Acque, Roma 2010.

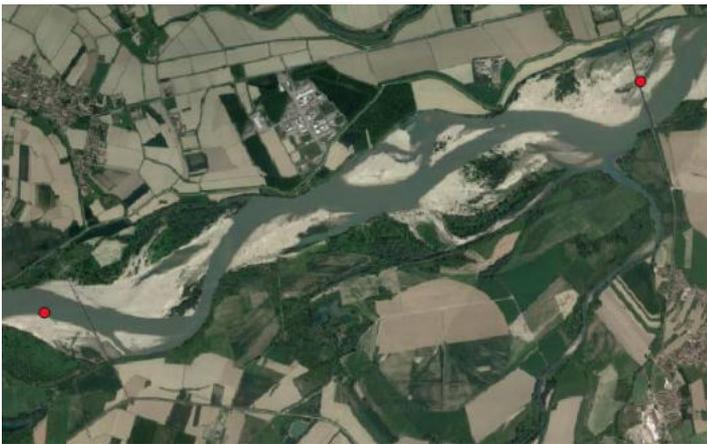
TRATTO
06SS5T388PI_3

Nel tratto terminale del corpo idrico si rilevano difese spondali per il 57% delle sponde e argini vicini per il 64%. La vegetazione nella fascia perfluviale risulta per il 40% funzionale e il restante 60% parzialmente funzionale quindi incapace di interagire con i principali processi morfologici di esondazione e di erosione. Le opere di alterazione delle portate liquide e solide a monte fanno ricadere le classi A1 e A2 rispettivamente in C e B1.

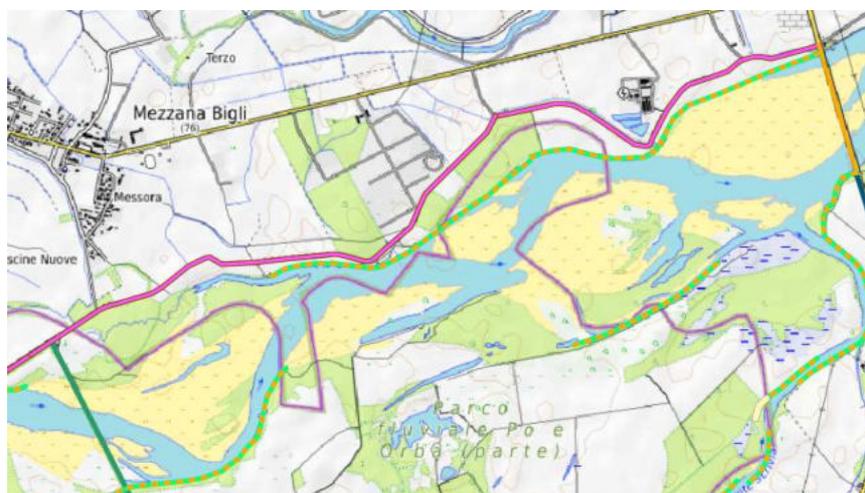
— Difesa di sponda — Argine vicino

Difese spondali e argini lungo il tratto, base dati Open Topo Map.

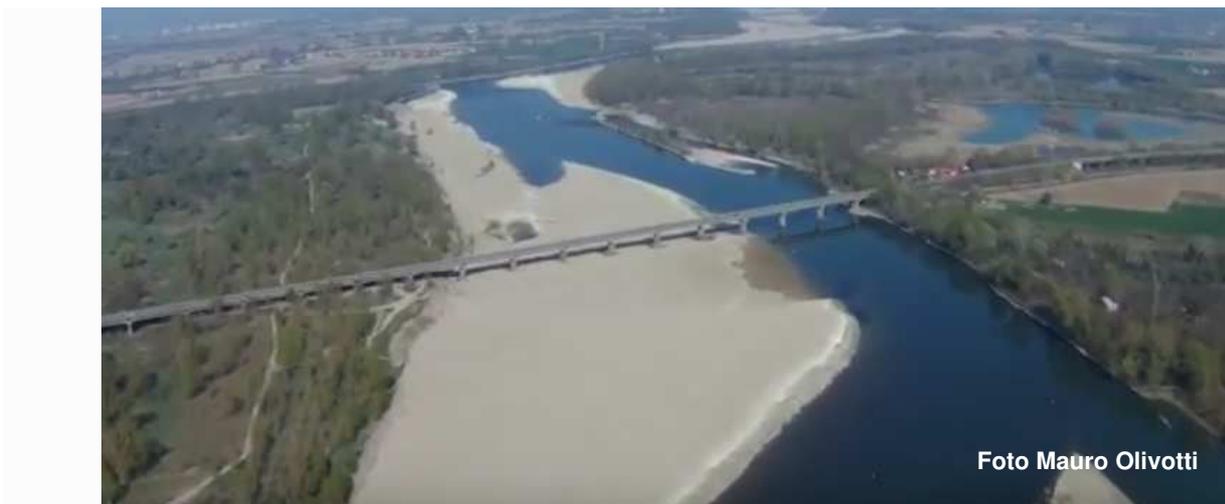
Viadotto S.P. 211 località Isola Sant'Antonio.

Immagine tratta dal video Youtube [MoliCb01](#) Confluenza Tanato-Po, da Rivarone a Valenza, traccia Gps.

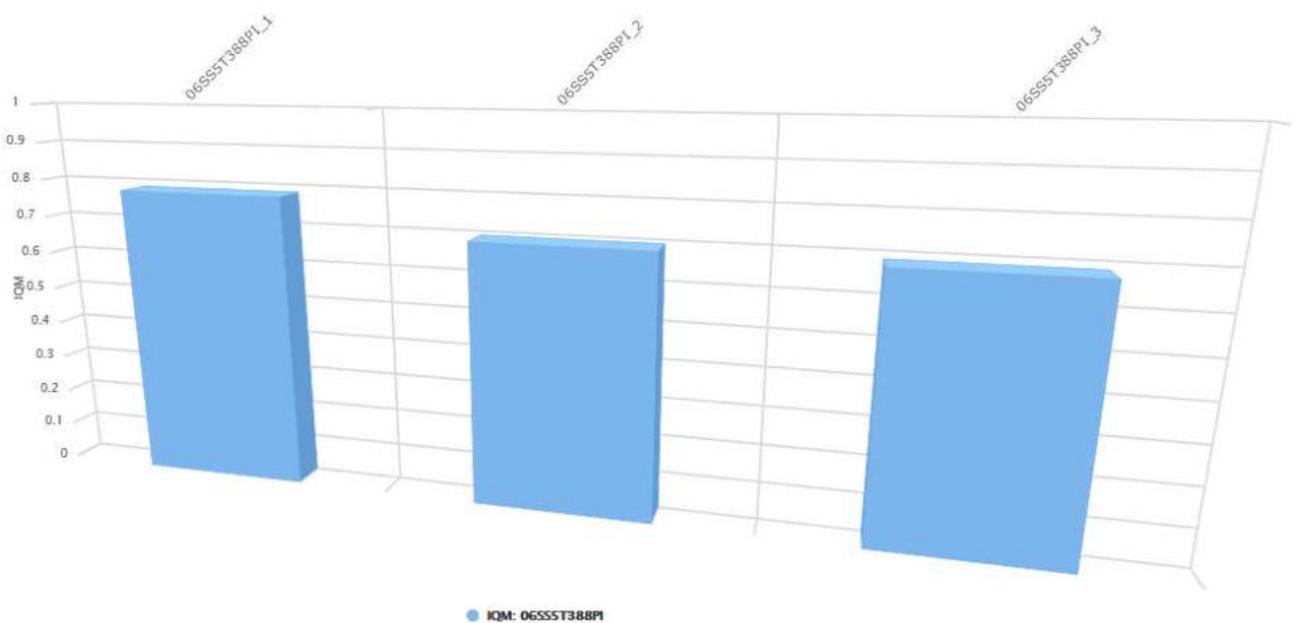
Andamento IQM lungo il corpo idrico

Considerando la media pesata di tutti i tratti del corpo idrico indagati, il valore pesato dell'IQM ottenuto è 0.70 corrispondente alla classe "BUONO".

Tratto	Nome	Tipologia	IFM Tot	IA Tot	VM Tot	IQM	Lunghezza tratto (m)	Classe
06SSST388PI_1	Po	Non confinato	0.28	0.54	0.18	0.78	1355	Buono
06SSST388PI_2	Po	Non confinato	0.29	0.53	0.18	0.69	6512	Moderato o Sufficiente
06SSST388PI_3	Po	Non confinato	0.28	0.54	0.18	0.68	5281	Moderato o Sufficiente
						Media pesata	Lunghezza complessiva (m)	Giudizio totale
						0.70	13148	Buono
