## **IMPLEMENTAZIONE DELLA DIRETTIVA 2000/60/CE**

### **ANALISI E VALUTAZIONE DEGLI ASPETTI MORFOLOGICI**

**TORRENTE SANGONE  
CI 06SS3F705PI**

**TRATTO**  
**06SS3F705PI\_1**

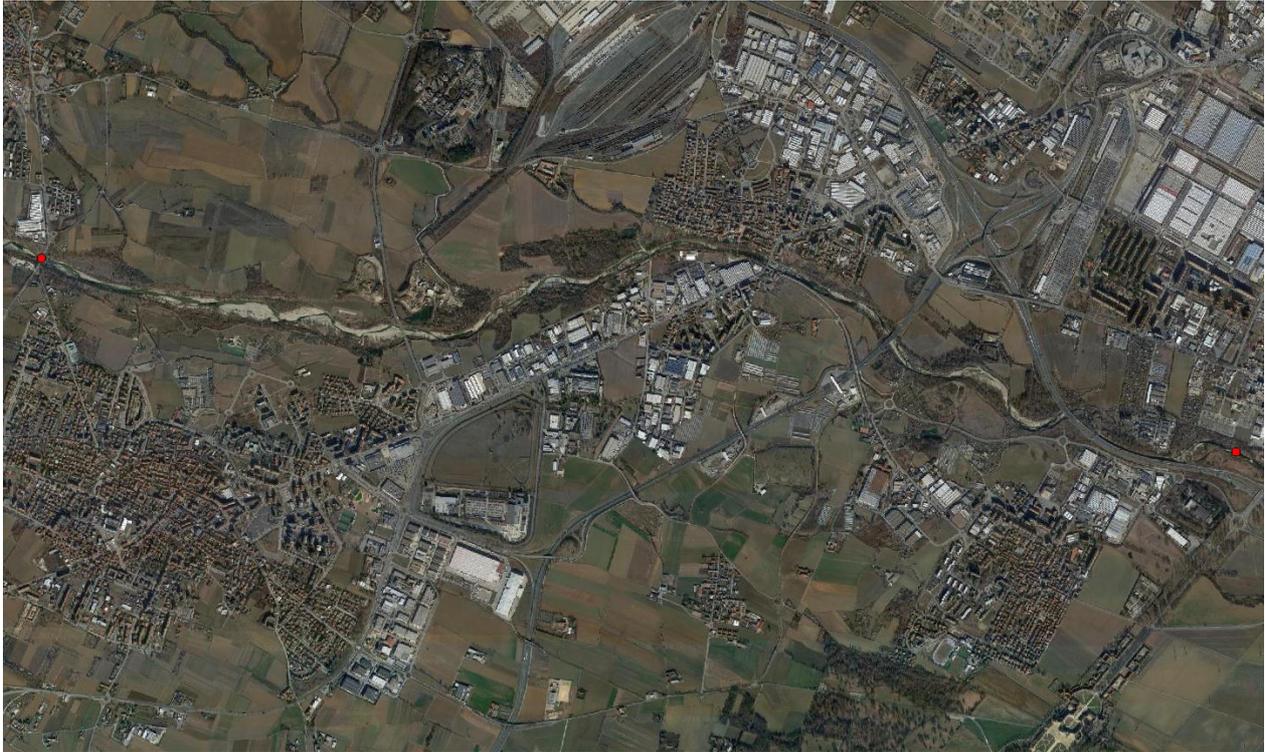
Il tratto si sviluppa interamente in pianura, nei territori comunali di Rivalta, Orbassano e Torino, in ambiente prevalentemente urbano.

L'alveo a canale singolo ha una larghezza media di circa 42 m e si presenta non confinato. La morfologia prevalente del fondo è piana, con prevalenza di sedimenti della pezzatura dei ciottoli.

La funzionalità e l'artificialità sono influenzate negativamente da molteplici fattori, infatti ritroviamo la maggior parte degli indicatori in classe B.

Nel dettaglio sono ridotte la continuità longitudinale (F1), la presenza di piana inondabile (F2), l'ampiezza delle formazioni funzionali (F12) e l'estensione della vegetazione perifluviale (F13), il substrato presenta clogging (F10). La presenza diffusa di opere longitudinali e trasversali interferiscono localmente con la normale dinamica fluviale (indicatori A5, A6, A8, A9). Gli indicatori F7 e F9, in classe C, hanno un peso notevole: sono stati rilevati interventi artificiali che hanno impedito, in alcuni tratti, la normale evoluzione dell'alveo, con fissazione dello stesso.

L'unico punto di prelievo individuato non influenza la portata.

Si segnala la presenza di diverse porzioni di sponde erose a seguito dell'evento meteorologico del novembre 2016.

Inoltre è stata riscontrata una porzione lastricata di alveo.

Le dimensioni medie dell'alveo hanno determinato il confronto con l'alveo ricavato sul volo GAI del 1954. Non sono emerse variazioni significative a carico della configurazione morfologica (V1 in classe A), mentre si constata variazioni di larghezza (V2 in classe C) e altimetriche (V3 in classe B).

Il tratto si chiude in corrispondenza di un cambio morfologico generalizzato.

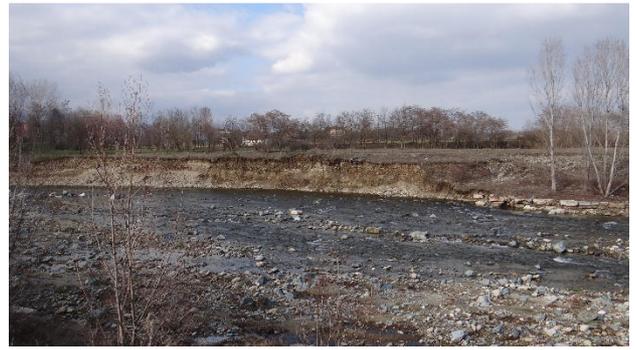
Particolare erosione spondale (evento 11/2016).

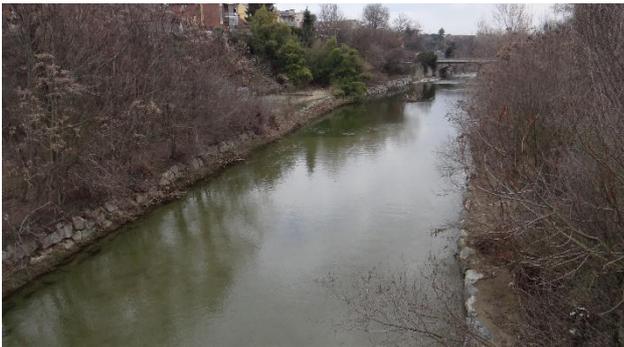
Particolare alveo e difese spondali.

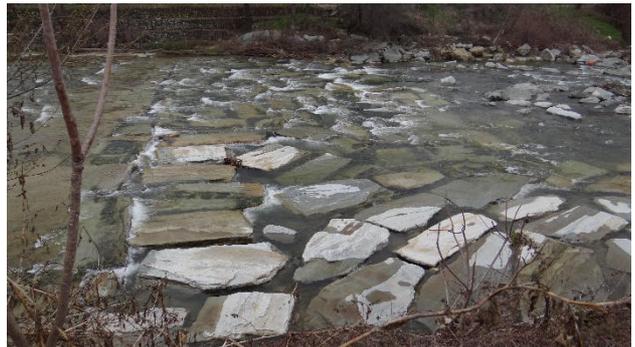
Particolare lastricatura fondo.

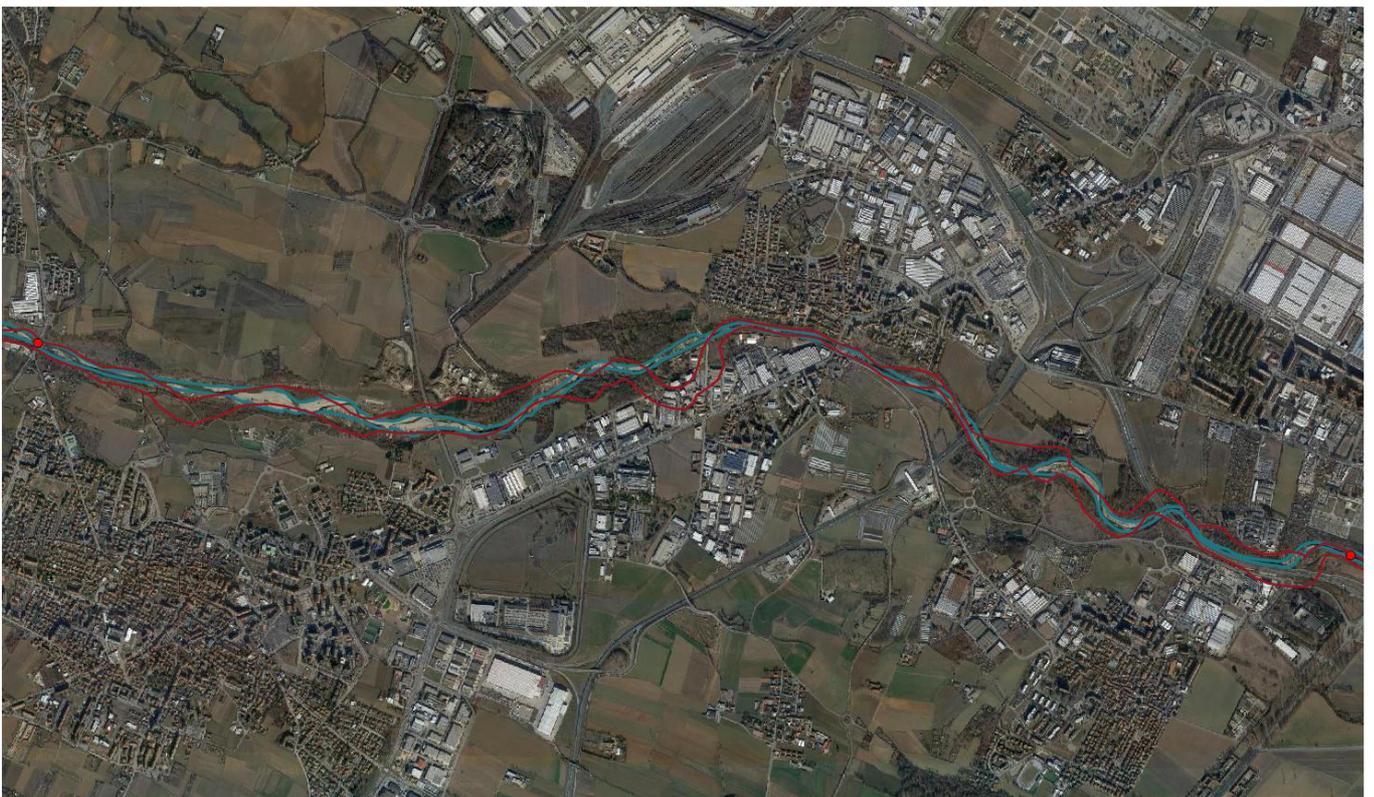
L'immagine sottostante illustra una variazione dell'alveo rispetto agli anni 50 del secolo scorso. E' evidente un restringimento diffuso dell'alveo e un salto di meandro, presumibilmente di origine antropica, di cui però non si sono reperite informazioni. In rosso l'alveo ricavato dalle ortoimmagini del volo GAI del 1954, in azzurro l'alveo attuale.

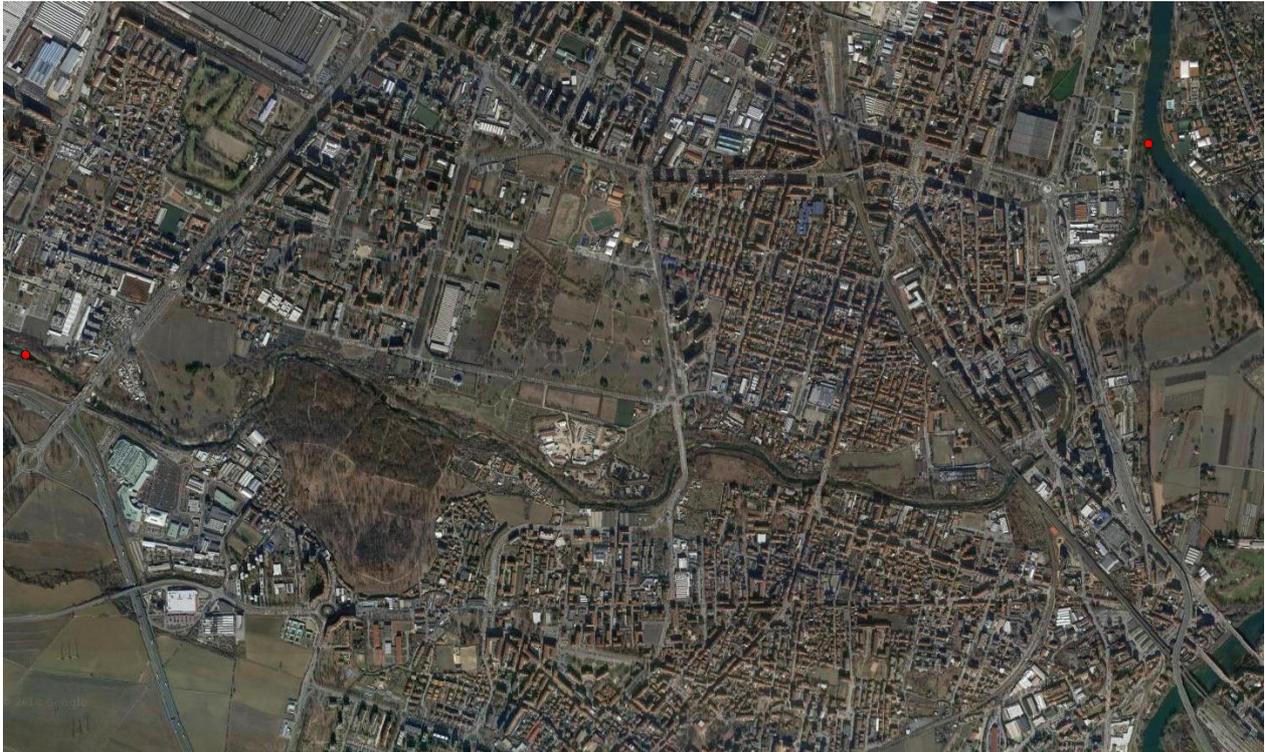
Anche l'ultimo tratto del CI si sviluppa interamente in pianura.

Il tratto si sviluppa interamente in pianura, nei territori comunali di Nichelino, Torino e Moncalieri, in ambiente quasi del tutto urbano.

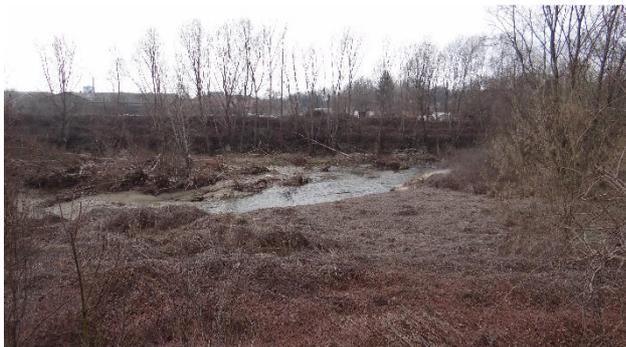
Particolare alveo.

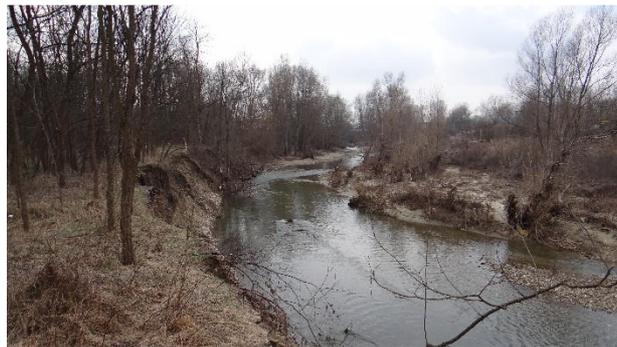
Particolare erosione spondale (evento 11/2016).

Anche in questo caso si segnala la presenza di diverse porzioni di sponde erose a seguito dell'evento meteoidrologico del novembre 2016.

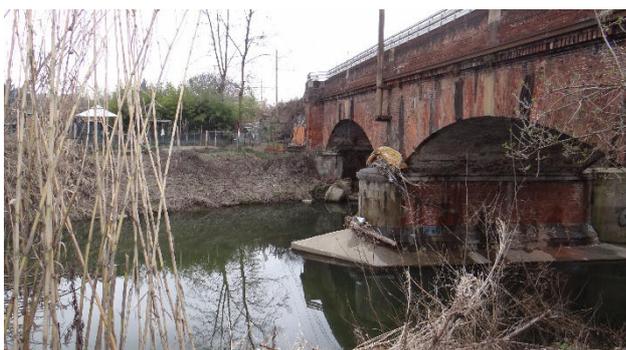
Ponte interferente.

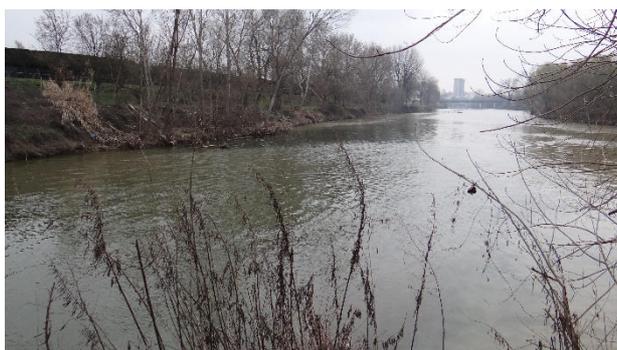
Confluenza con il fiume Po.

Per quanto riguarda le variazioni artificiali di tracciato (A8 in classe B), è stato riscontrato, in confluenza con il fiume Po, una rettificazione con taglio di meandro, avvenuta tra il 1975 e il 1980, a seguito della costruzione degli impianti di potabilizzazione e trattamento acque reflue della città di Torino.

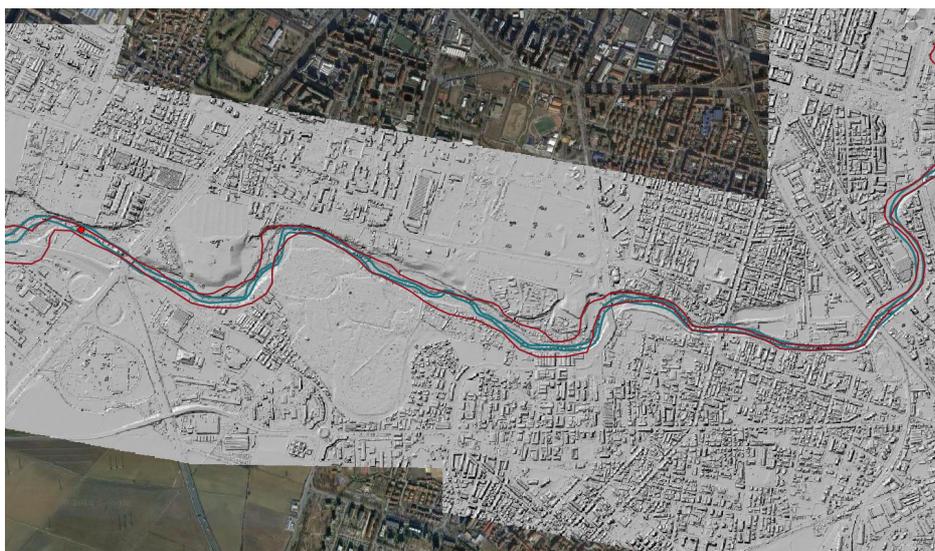
Traccia di questo salto di meandro è tutt'ora visibile consultando il LiDAR con risoluzione 1 m, come evidente nell'immagine sottostante. (In rosso l'alveo ricavato dalle ortoimmagini del volo GAI del 1954, in azzurro l'alveo attuale).

La consultazione di una tesi di laurea in Architettura\* ha consentito di avere informazioni relative all'evoluzione dell'alveo del torrente Sangone dalla seconda metà del 1700 ad oggi. L'autore infatti, attraverso il confronto tra carte storiche, ha individuato almeno tre salti di meandro naturali. Il più significativo è quello relativo al Parco del castello di Mirafiori, avvenuto a seguito dell'evento alluvionale del 1810.

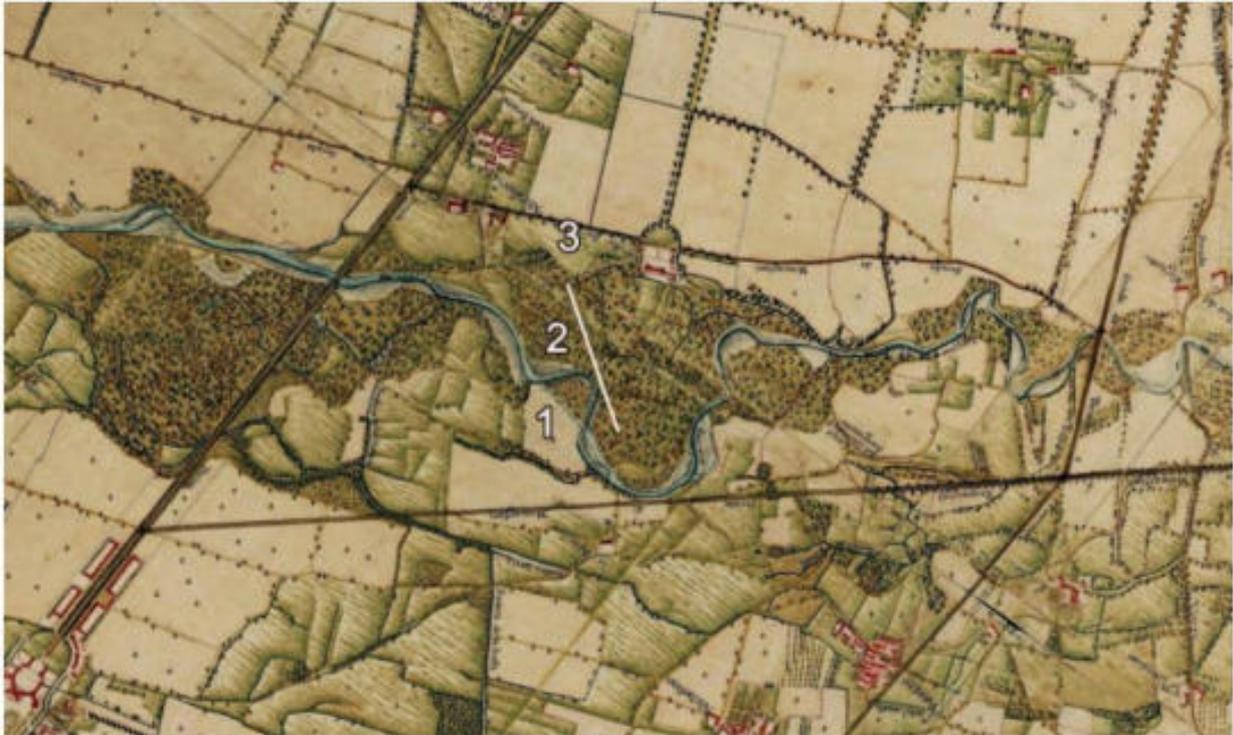
2.10\_Castello di  
Mirafiori Carta  
delle Cacce,  
LARTU, 1760-1766

L'immagine successiva, tratta dalle tesi di laurea succitata\* presenta uno stralcio cartografico storico in cui si individua il meandro.

1. interventi inefficaci delle opere di diversione progettate dall'ing. Morelli (1616-1627)
2. il lato Ovest dei giardini del Castello riconducibili alla pre-esistente forma triangolare seicentesca
3. scarpata erosionale

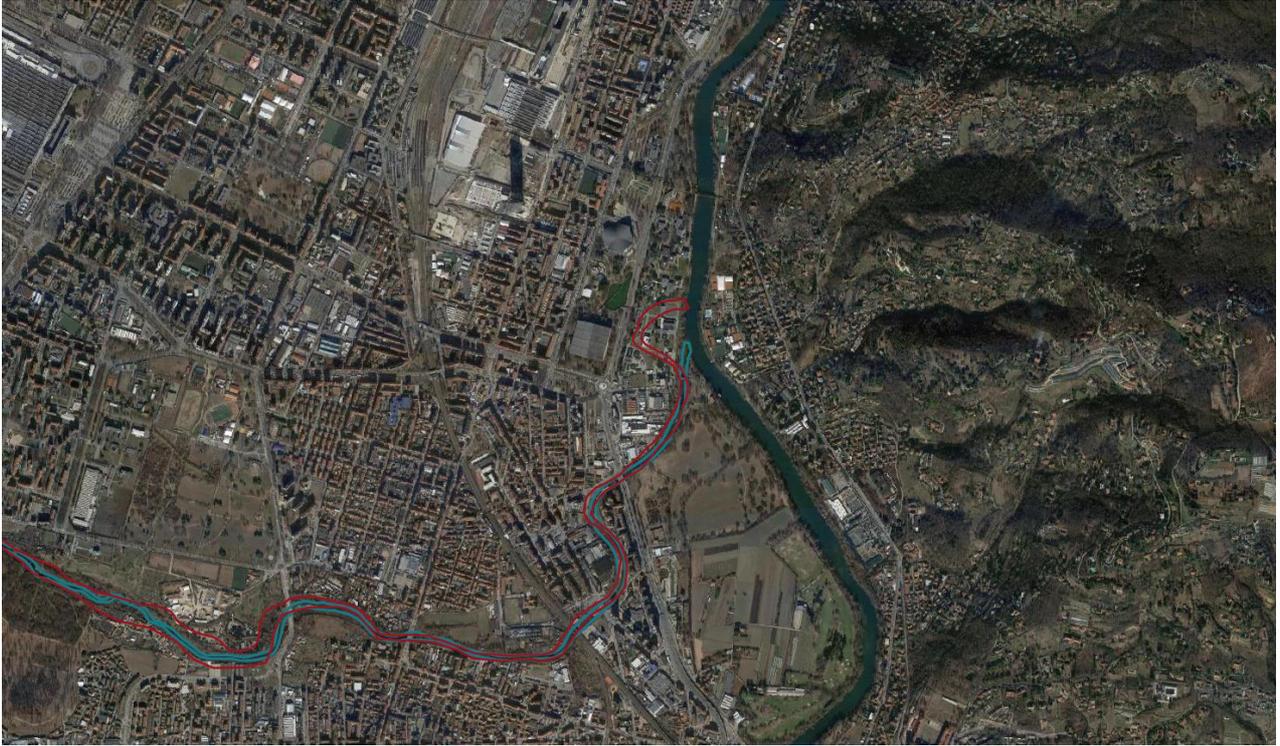
L'immagine seguente mette a confronto l'alveo attuale (in azzurro) con quello degli anni 50 del secolo scorso (in rosso).

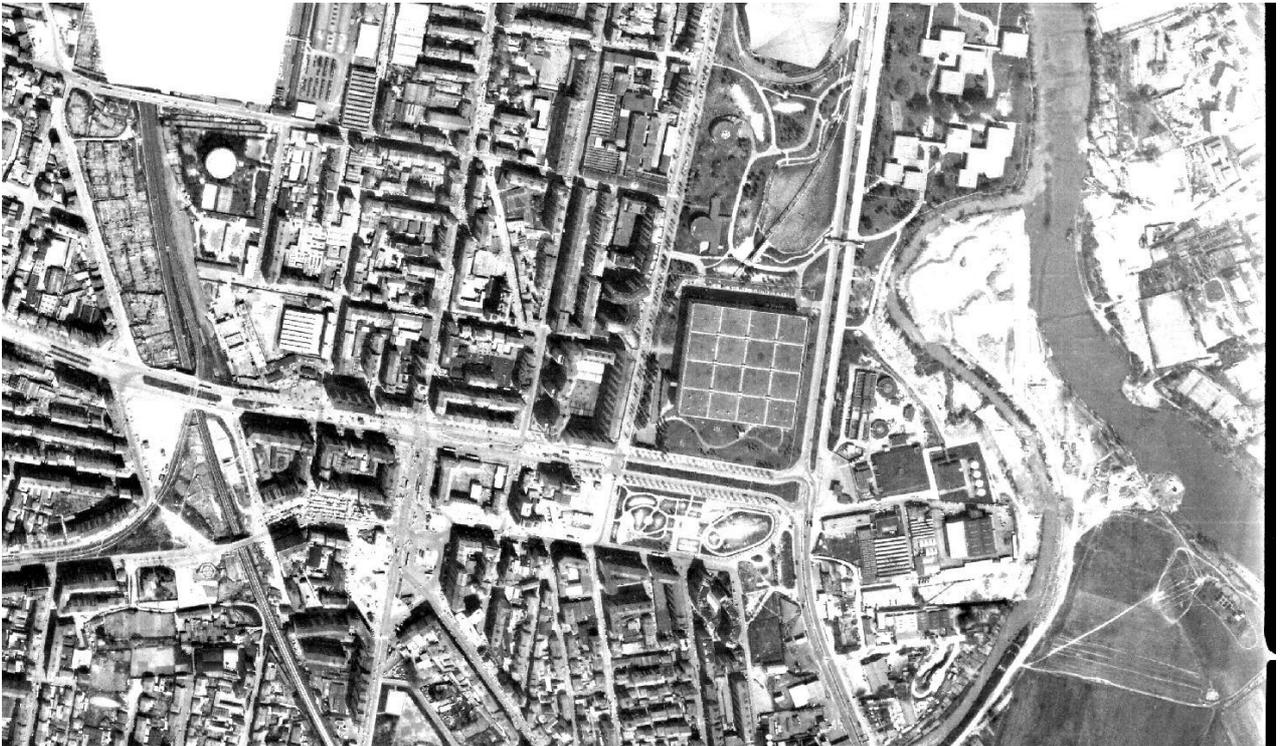
L'ultima immagine è un fotogramma del volo Rati del 1975, in cui è ancora presente il meandro in confluenza con il Po.
