IMPLEMENTAZIONE DELLA DIRETTIVA 2000/60/CE

ANALISI E VALUTAZIONE DEGLI ASPETTI MORFOLOGICI

**TORRENTE SCRIVIA
CI 06SS4F714PI**

TRATTO
06SS4F714PI_1

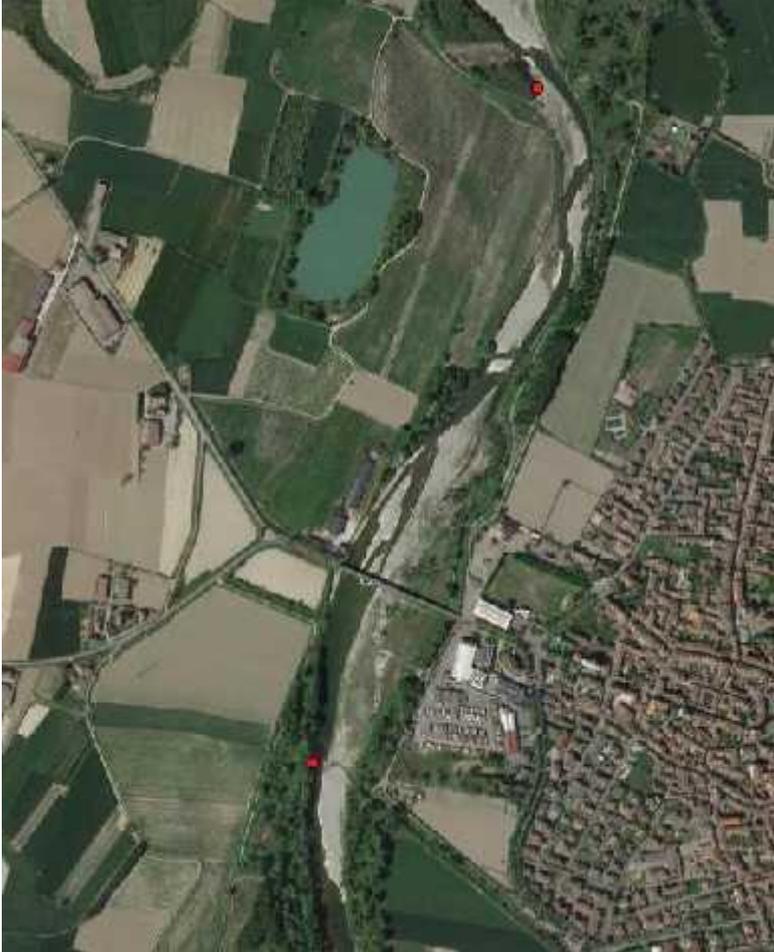
Il primo tratto si trova a ridosso dell'abitato di Castelnuovo Scrivia ed ha inizio alla confluenza del torrente Grue. La tipologia dell'alveo, sinuoso a barre alternate, è alterata dalla presenza del ponte che ha agito sulla morfologia trasformando per una lunghezza di 274 metri l'alveo in pluricursale.

Il 23% delle sponde sono rivestite da massi e gli argini vicini sono il 65% delle sponde. Le variazioni di larghezza rispetto al 1954 sono esigue 7% con passaggio della tipologia dell'alveo da wandering a sinuoso con barre alternate. La vegetazione funzionale è scarsamente presente sia sulla piana limitrofa sia sulle sponde. Nella prima porzione del tratto la visione d'immagini aereofotografiche multitemporali mostra l'estrazione d'inerti dal 1954 al 2013. La qualità morfologica del tratto è Sufficiente.

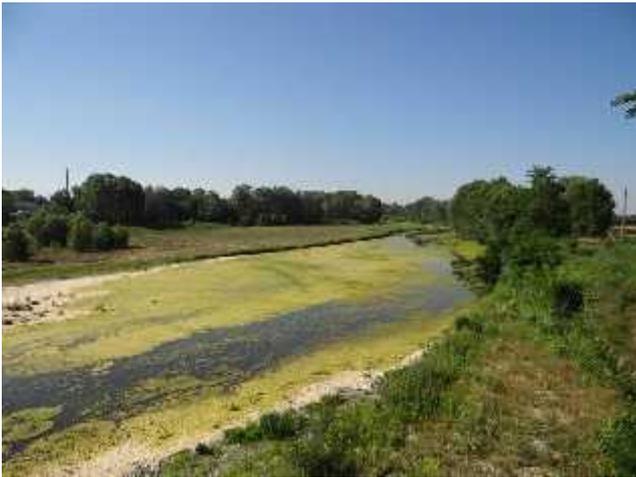
La prima porzione del tratto.

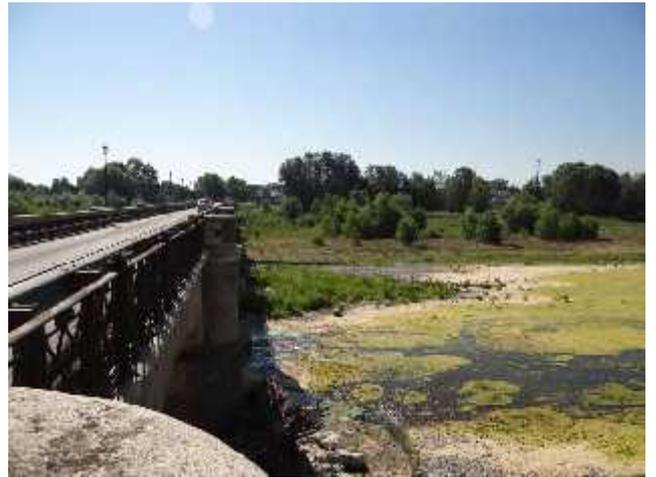
Il ponte di Castelnuovo Scrivia.

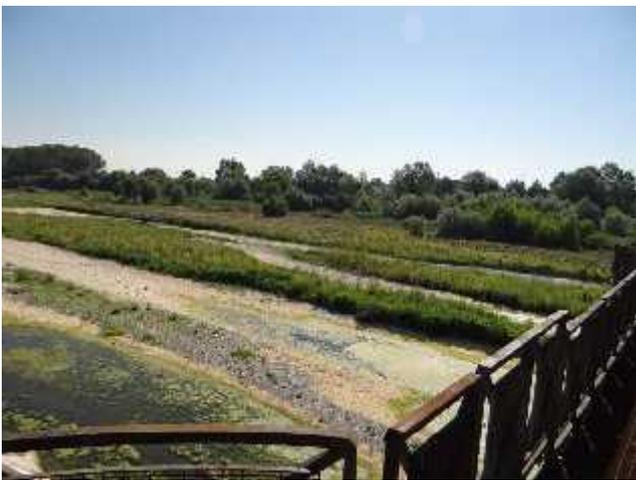
I canali che si aprono a valle del ponte.

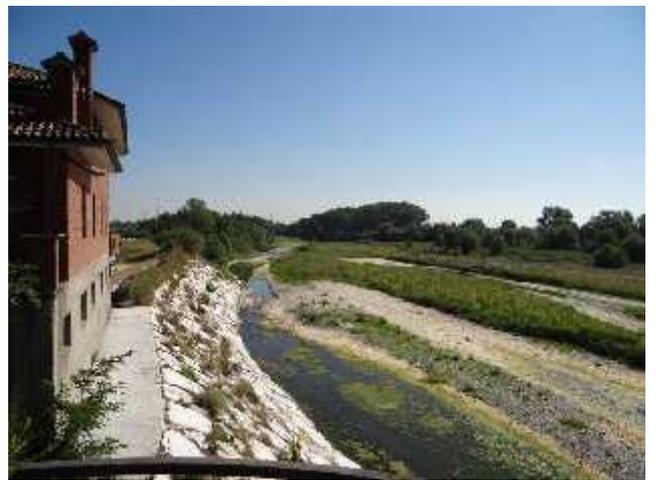
Particolare dell'argine in sponda sinistra.

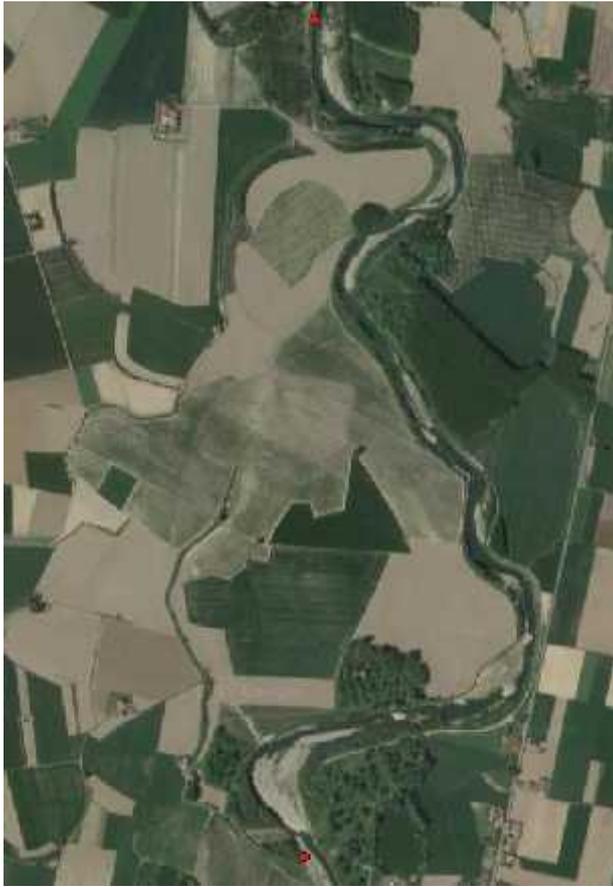
TRATTO
06SS4F714PI_2

Il secondo tratto vede un alveo sinuoso di larghezza variabile: le prime due anse sono state ampliate artificialmente durante il periodo 2006-2010 mentre la parte inferiore ha subito modificazioni nel 2006. L'alveo si presenta sinuoso e dal 1954 al 2016 ha subito un allargamento del 34%. Nella prima parte si sono avuti abbassamenti di 4 metri dal 1882 a oggi mentre a valle l'incisione si attesta sugli 1,5 metri. I processi sono da ricondursi principalmente alle modificazioni artificiali di rimodellamento attuate nel 2006. La piana inondabile non è presente. Le formazioni funzionali sono scarse nella fascia perfluviale e l'estensione sulle sponde raggiunge il 47%. L'indice IQM ricade nella classe Sufficiente.

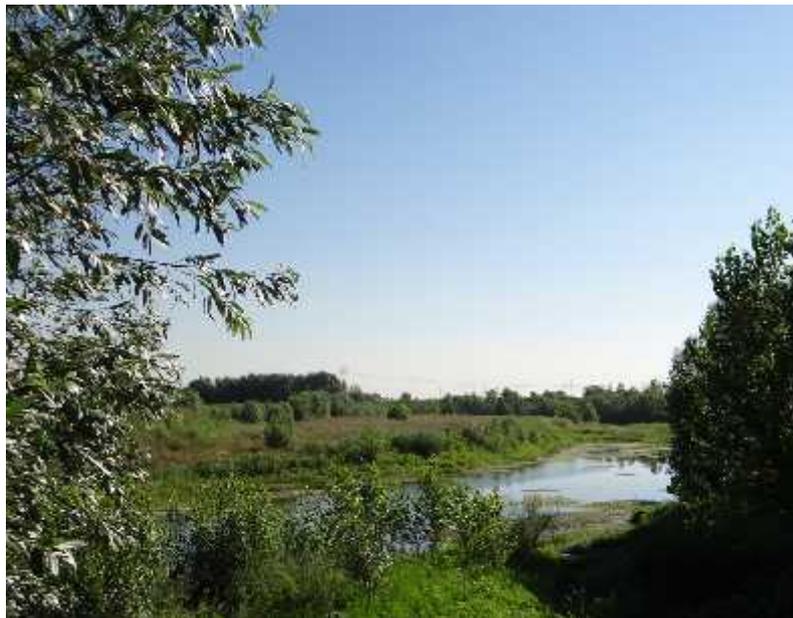
Il canale attivo del torrente durante il sopralluogo (giugno 2017) e sulla sinistra una barra alta artificiale ottenuta dalla risagomatura dell'alveo che si sta vegetando.

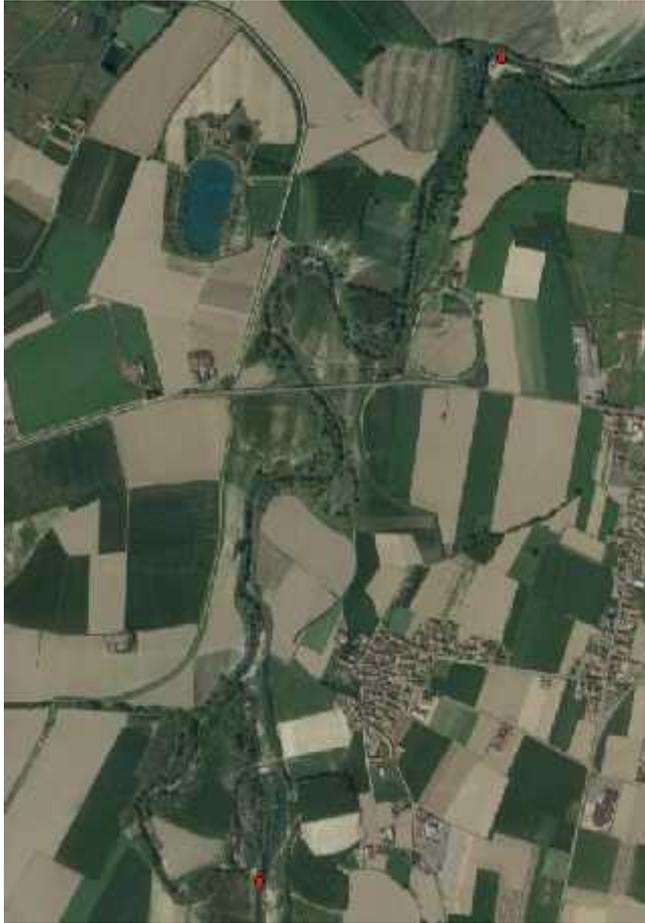
TRATTO
06SS4F714PI_3

Il terzo tratto presenta alveotipo meandriforme. Alla fine dell'ottocento il fiume scorreva con andamento rettilineo condotto da arginature lungo tutta la sponda destra e confluiva in Po all'altezza di Terzo. La confluenza ora si trova più a valle di 2500 metri, e il corso d'acqua per adattarsi al nuovo percorso ha visto abbassamenti dell'alveo dal 1882 al 2016 di 5 metri. L'alveo nella sua prima parte è stato ridimensionato nel 2006 ed è stato realizzato uno sfioratore per bypassare il meandro nei pressi di località Monte Marchesa. Il tratto presenta il 26% delle sponde protette da massi ciclopici e sono presenti arginature per il 9%. La vegetazione sia sulle sponde sia nella fascia perifluviale è scarsa, nel complesso il tratto assume classe di qualità morfologica Sufficiente.

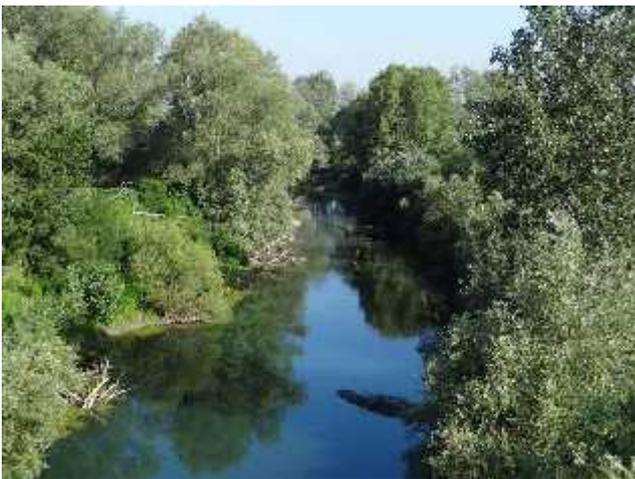
Il torrente a valle del ponte della SP 87.

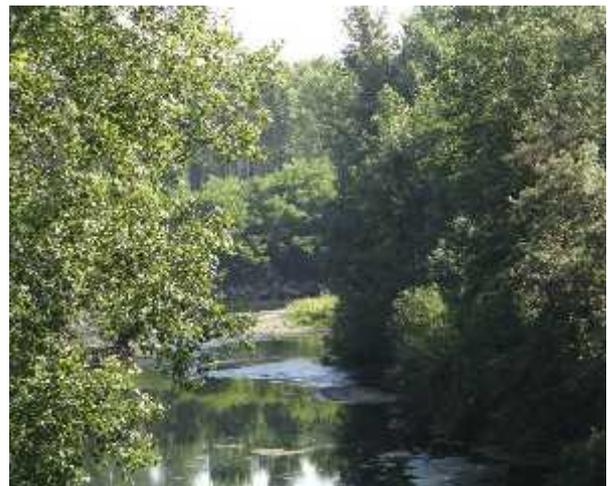
Difese spondali in massi di cava a protezione della sponda concava di un'ansa.

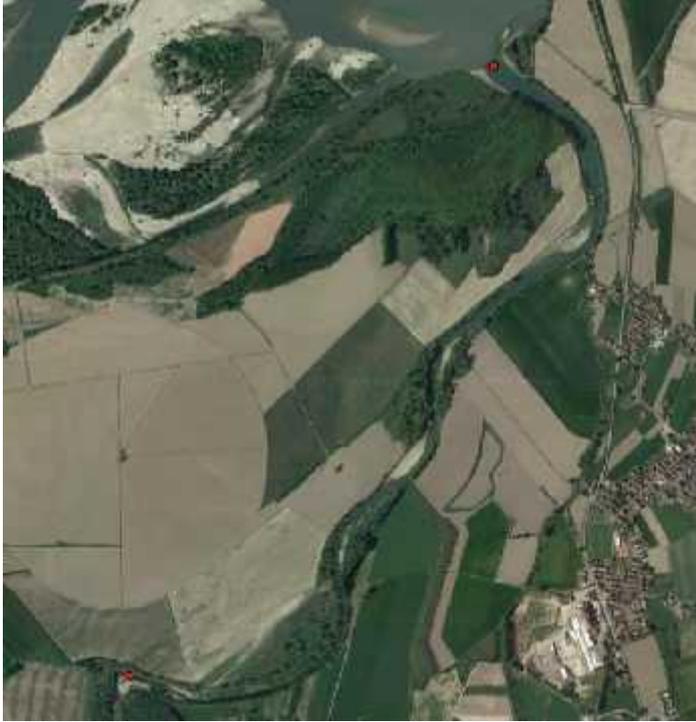
TRATTO
06SS4F714PI_4

L'ultimo tratto scorre in un paleocanale del Po in direzione SW-NE. L'alveo è di dimensioni ridotte pari a 53 m, e bassa pendenza, 0.058. Le difese spondali sono state inserite nel 50% delle sponde. La piana inondabile è presente ed estesa anche se ristretta. La vegetazione è presente sulle sponde per il 75% ma nell'area perifluviale limitrofa prevalgono i campi coltivati. Gli approfondimenti, che sono stati calcolati rispetto al 1954, poiché nel 1882 l'alveo non si trovava in tale posizione, sono di 5-6 metri.

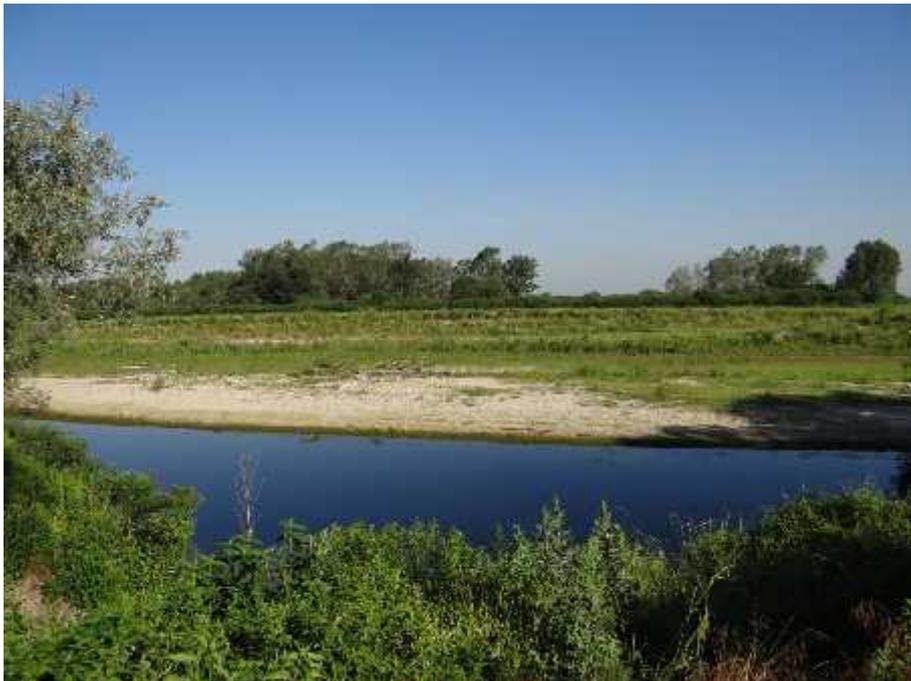
L'alveo del torrente in loc. Strada Torremenapace di Cornale.

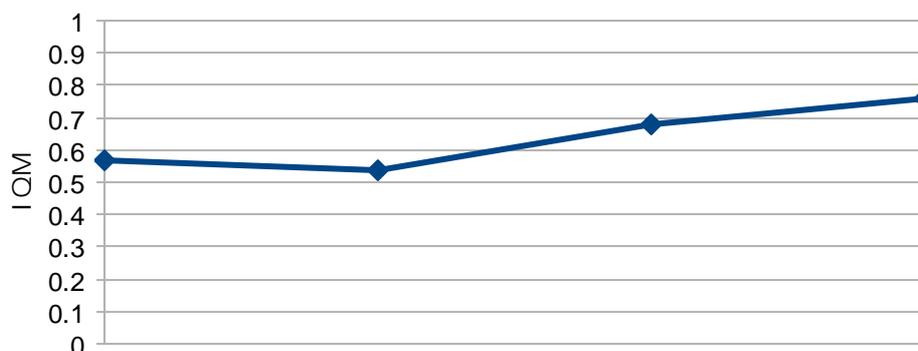
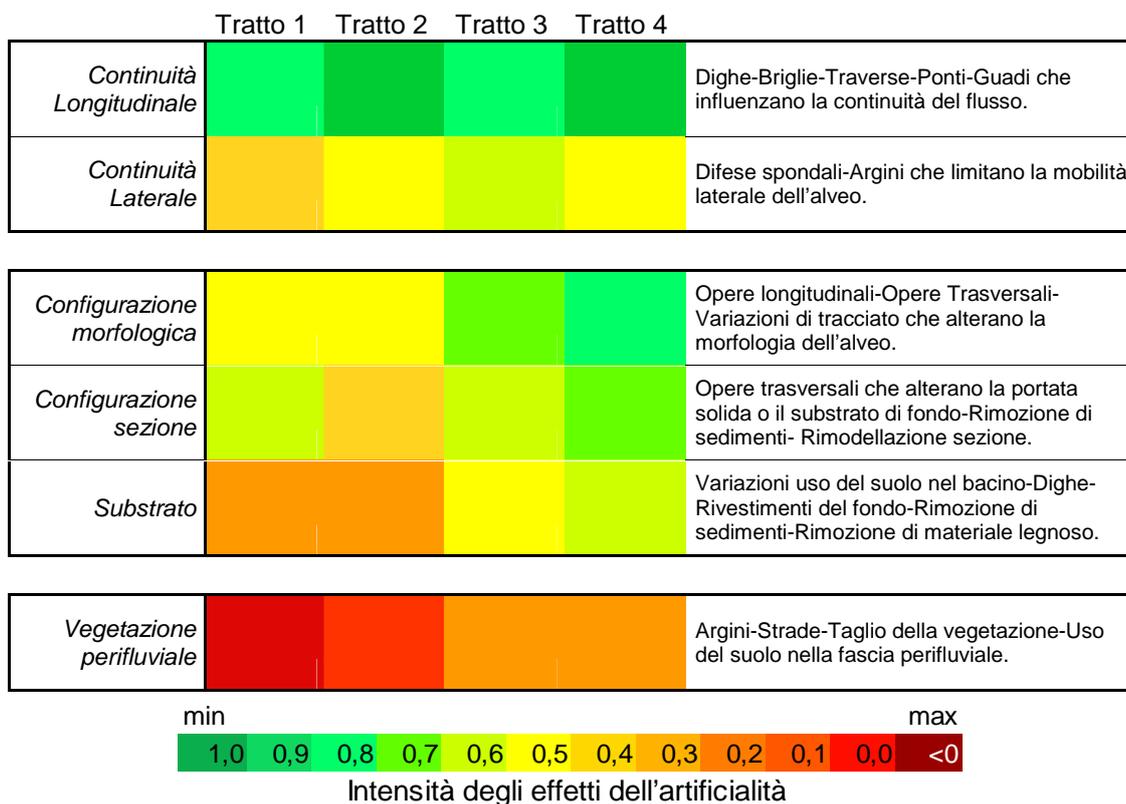
Effetti dell'artificialità sulla qualità morfologica.

Il grafico seguente mostra l'intensità degli effetti dell'artificialità sulle componenti che costituiscono l'indice IQM (Continuità, Morfologia, Vegetazione).

All'interno del corpo idrico il valore IQM si differenzia tra i primi due tratti e i restanti due. Non vi sono opere trasversali che impediscono il transito dei sedimenti e del materiale legnoso quindi la continuità longitudinale è buona. Le difese spondali e gli argini presenti limitano la mobilità laterale dell'alveo soprattutto nei primi due tratti dove pertanto si osserva una peggiore configurazione morfologica. La rimozione dei sedimenti nei primi tre tratti, per la rimodulazione della sezione dell'alveo, ha effetti intensi sul substrato. La vegetazione è pressoché assente nei primi due tratti e comunque non sufficiente nei restanti.

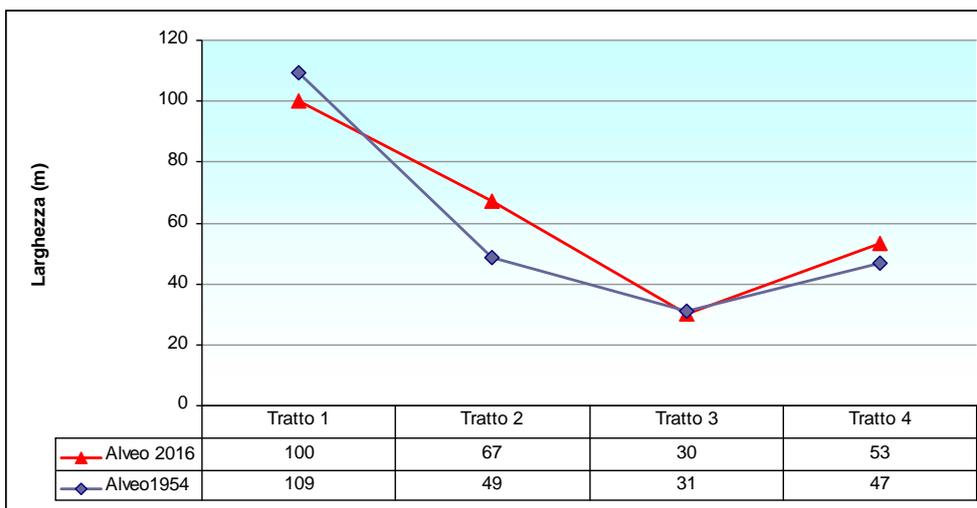
Tratto 1	Tratto 2	Tratto 3	Tratto 4
Tipologia 2016	SBA	S	M	S
Tipologia 1954	W	M	M	S

I due grafici mostrano rispettivamente la larghezza dell'alveo del 1954 in rapporto a quello attuale e la variazione di tipologia. Si può notare come nel secondo tratto vi sia stata una tendenza inversa con l'allargamento dell'alveo proprio dove sono avvenute le ricalibrizioni maggiori di sezione.

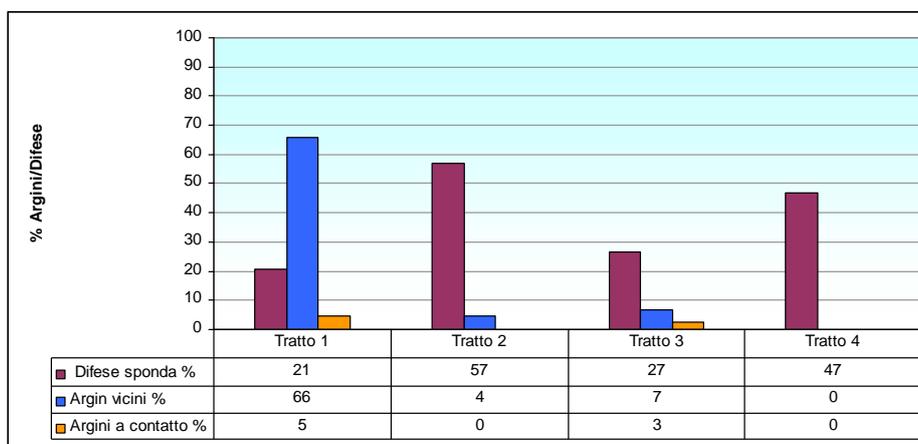
Il grafico rappresenta la percentuale di opere longitudinali presenti lungo il corpo idrico suddivise per i singoli tratti.
