IMPLEMENTAZIONE DELLA DIRETTIVA 2000/60/CE

ANALISI E VALUTAZIONE DEGLI ASPETTI MORFOLOGICI

ATTIVITA' 2022-2023

**FIUME STURA DI DEMONTE
06SS4F757PI**

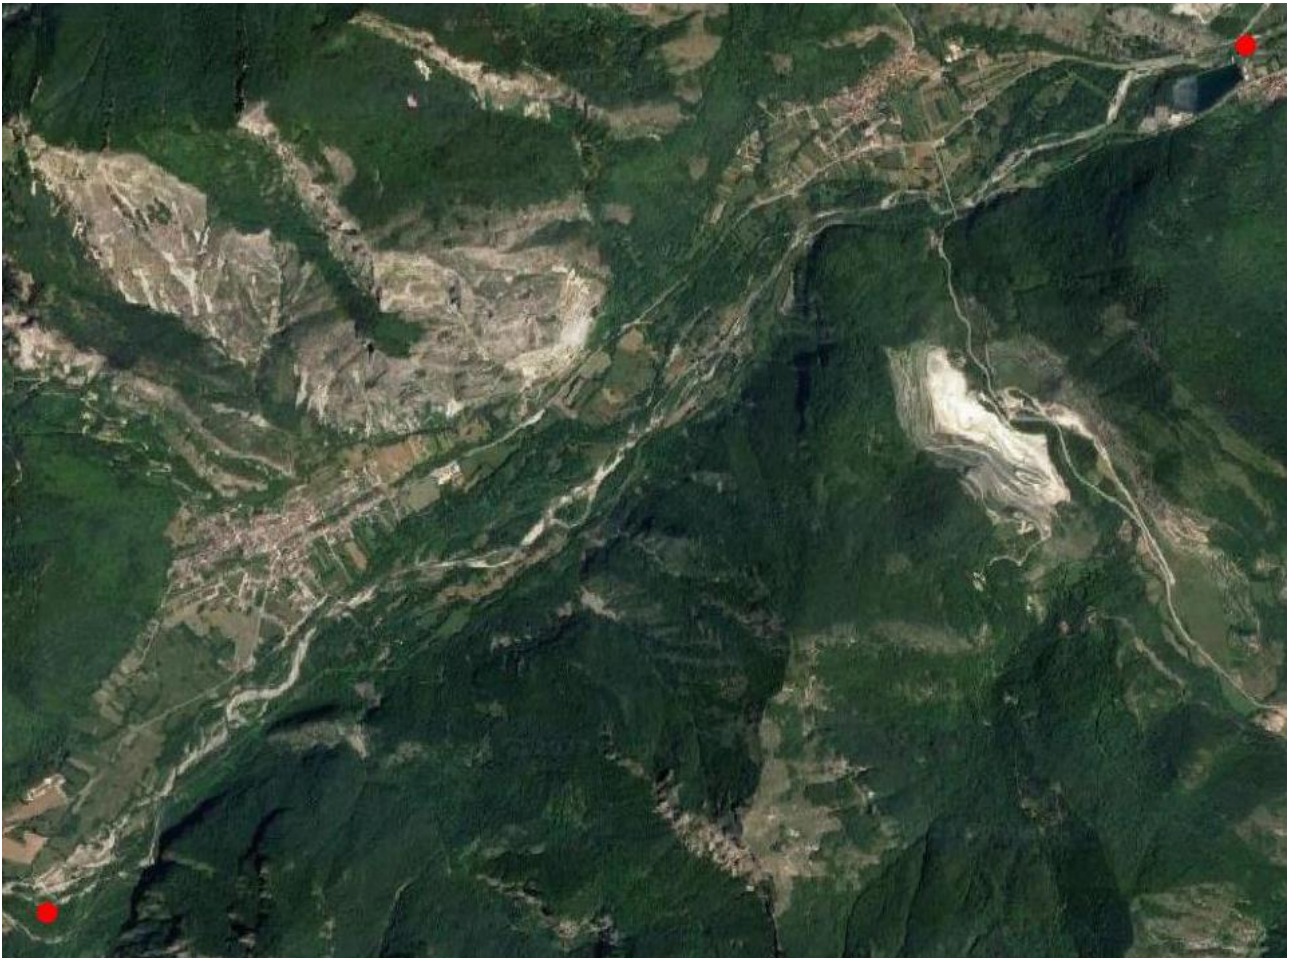
TRATTO
06SS4F757PI_1

Il primo tratto del CI si estende nei territori comunali di Cuneo e Castelletto Stura a partire dalla confluenza con il torrente Gesso fino al ponte della SP3, tra Castelletto Stura e Centallo, quasi interamente nel Parco Naturale Gesso Stura.

Si sviluppa in pianura per una lunghezza di circa 8.2 km con alveo non confinato, a canali intrecciati e pendenza media del fondo dello 0.9% circa.

La funzionalità geomorfologica del tratto risulta piuttosto buona, come evidenziano la maggioranza degli indicatori in classe A.

Ad avere un effetto negativo sono una diminuita continuità nel flusso di sedimenti e materiale legnoso (F1 in classe B), una ridotta presenza di piana inondabile (F2 in classe B) e di vegetazione funzionale lungo le sponde (F13 in classe B).

La componente di artificialità è pesantemente influenzata dalla presenza di dighe nel bacino a monte del corpo idrico (dighe di Fedio, di Roccasparvera e sul Rio Freddo per il bacino di Stura di Demonte, dighe del Chiotas e della Piastra per il bacino del Gesso), per il bacino a monte del corpo idrico, che alterano sia le portate liquide (A1 in classe C) che solide (A2 in classe B2), sia di alcune opere di attraversamento interferenti (A5 in classe B). Le pratiche di gestione selvicolturale inseriscono gli indicatori A11 e A12 in classe B

Sono stati utilizzati i fotogrammi del volo aereo GAI del 1954 e sono state riscontrate l'assenza di un cambio di configurazione morfologica (V1 in classe A), un notevole restringimento (V2 in classe C) e un moderato approfondimento della quota di fondo (V3 in classe B).

Il valore di IQM per questo tratto è di 0.73, ovvero classe di qualità BUONO.

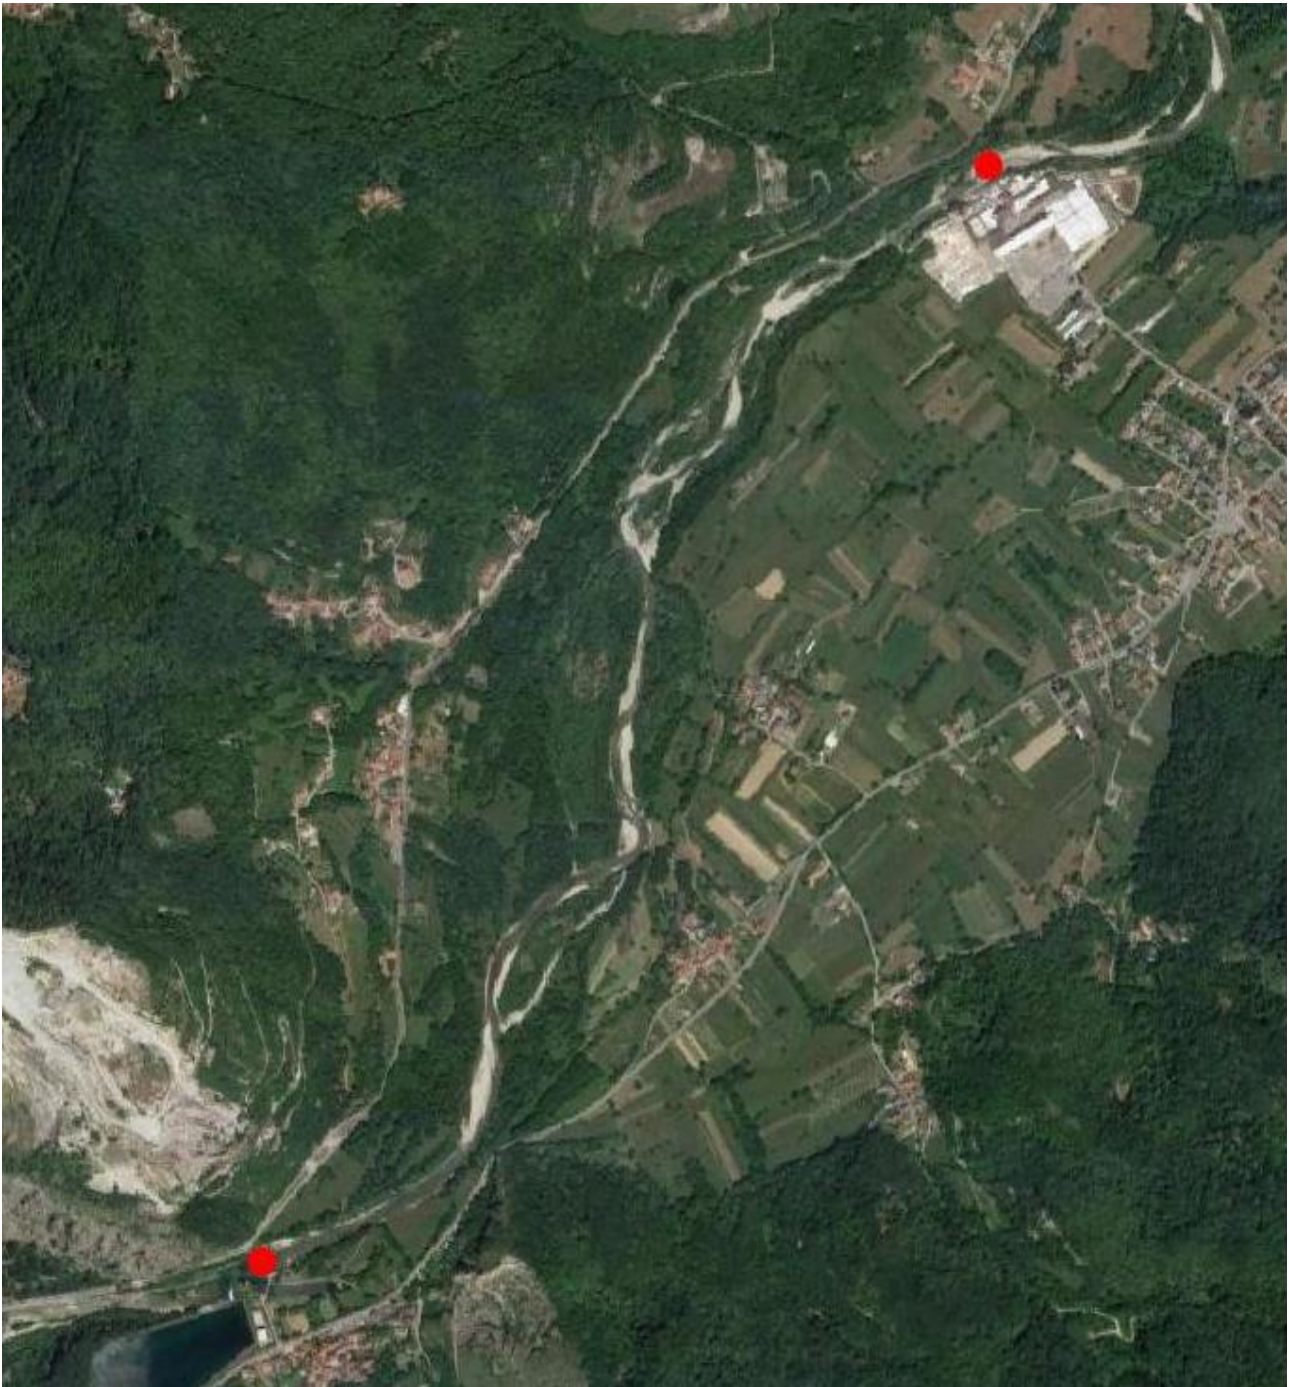
TRATTO
06SS4F757PI_2

Il secondo tratto del CI si estende dal ponte della SP3, tra Castelletto Stura e Centallo fino al guado tra Sant'Albano Stura e Fossano, interamente in territorio classificato Area contigua Gesso Stura e Zona speciale di Conservazione.

Si sviluppa in pianura per una lunghezza di circa 9 km con alveo non confinato, a canali intrecciati e pendenza media del fondo dello 0.8% circa.

La funzionalità geomorfologica del tratto risulta piuttosto buona, come evidenziano la maggioranza degli indicatori in classe A.

Ad avere un effetto negativo sono una la ridotta presenza di piana inondabile (F2 in classe B) e di vegetazione funzionale lungo le sponde (F13 in classe B).

La componente di artificialità è pesantemente influenzata dalla presenza di dighe nel bacino a monte del corpo idrico (dighe di Fedio, di Roccasparvera e sul Rio Freddo per il bacino di Stura di Demonte, dighe del Chiotas e della Piastra per il bacino del Gesso), che alterano sia le portate liquide (A1 in classe C) che solide (A2 in classe B2), sia di alcune opere di attraversamento interferenti (A5 in classe B). La presenza in passato di attività estrattiva in alveo e le pratiche di gestione selvicolturale inseriscono gli indicatori A10, A11 e A12 in classe B.

La larghezza media dell'alveo, di circa 170 m ha richiesto l'analisi degli indicatori per la valutazione delle variazioni morfologiche rispetto all'alveo degli anni 50. Sono stati utilizzati i fotogrammi del volo aereo GAI del 1954 e sono state riscontrate l'assenza di un cambio di configurazione morfologica (V1 in classe A), un notevole restringimento (V2 in classe C) e un moderato approfondimento della quota di fondo (V3 in classe B).

Il valore di IQM per questo tratto è di 0.73, ovvero classe di qualità BUONO.

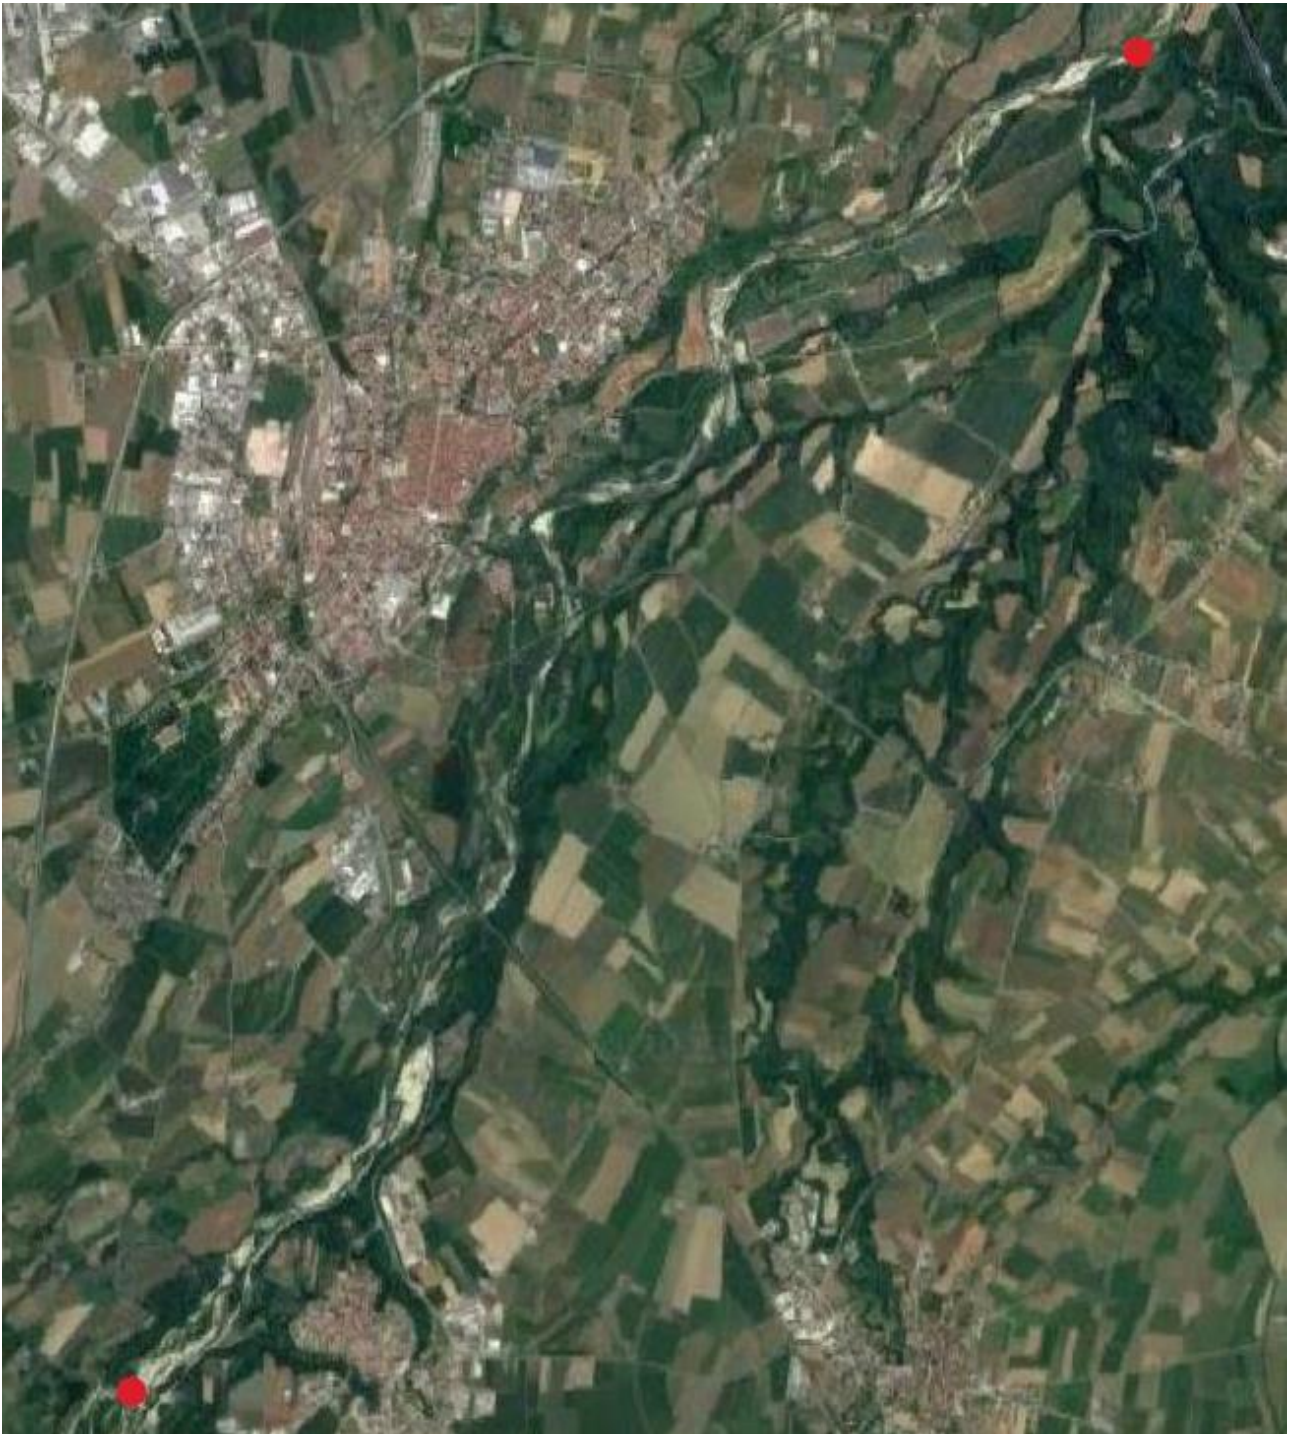
TRATTO
06SS4F757PI_3

Il terzo tratto del CI si estende dal guado tra Sant'Albano Stura e Fossano fino alla confluenza con il Rio Veglia in comune di Fossano, interamente in territorio classificato Area contigua Gesso Stura e in parte, a monte, in Zona speciale di Conservazione.

Si sviluppa in pianura per una lunghezza di quasi 10 km con alveo non confinato, tipologia wandering e pendenza media del fondo dello 0.6% circa.

La funzionalità geomorfologica del tratto risulta piuttosto buona, come evidenziano la maggioranza degli indicatori in classe A.

Ad avere un effetto negativo sono una diminuita continuità nel flusso di sedimenti e materiale legnoso (F1 in classe B), una ridotta presenza di piana inondabile (F2 in classe B) e di vegetazione funzionale lungo le sponde (F13 in classe B).

La componente di artificialità è pesantemente influenzata dalla presenza di dighe nel bacino a monte del corpo idrico (dighe di Fedio, di Roccasparvera e sul Rio Freddo per il bacino di Stura di Demonte, dighe del Chiotas e della Piastra per il bacino del Gesso), che alterano sia le portate liquide (A1 in classe C) che solide (A2 in classe B2), sia dall'alterazione delle portate solide nel tratto (A4 in classe B), da alcune opere di attraversamento interferenti (A5 in classe B) e dalla presenza di difese di sponda (A6 in classe B). La presenza in passato di attività estrattiva in alveo e le pratiche di gestione selvicolturale inseriscono gli indicatori A10, A11 e A12 in classe B.

Sono stati utilizzati i fotogrammi del volo aereo GAI del 1954 e sono state riscontrate: il cambio di configurazione morfologica da canali intrecciati a wandering (V1 in classe B), un notevole restringimento (V2 in classe C) e un moderato approfondimento della quota di fondo (V3 in classe B).

Il valore di IQM per questo tratto è di 0.64, ovvero classe di qualità SUFFICIENTE.

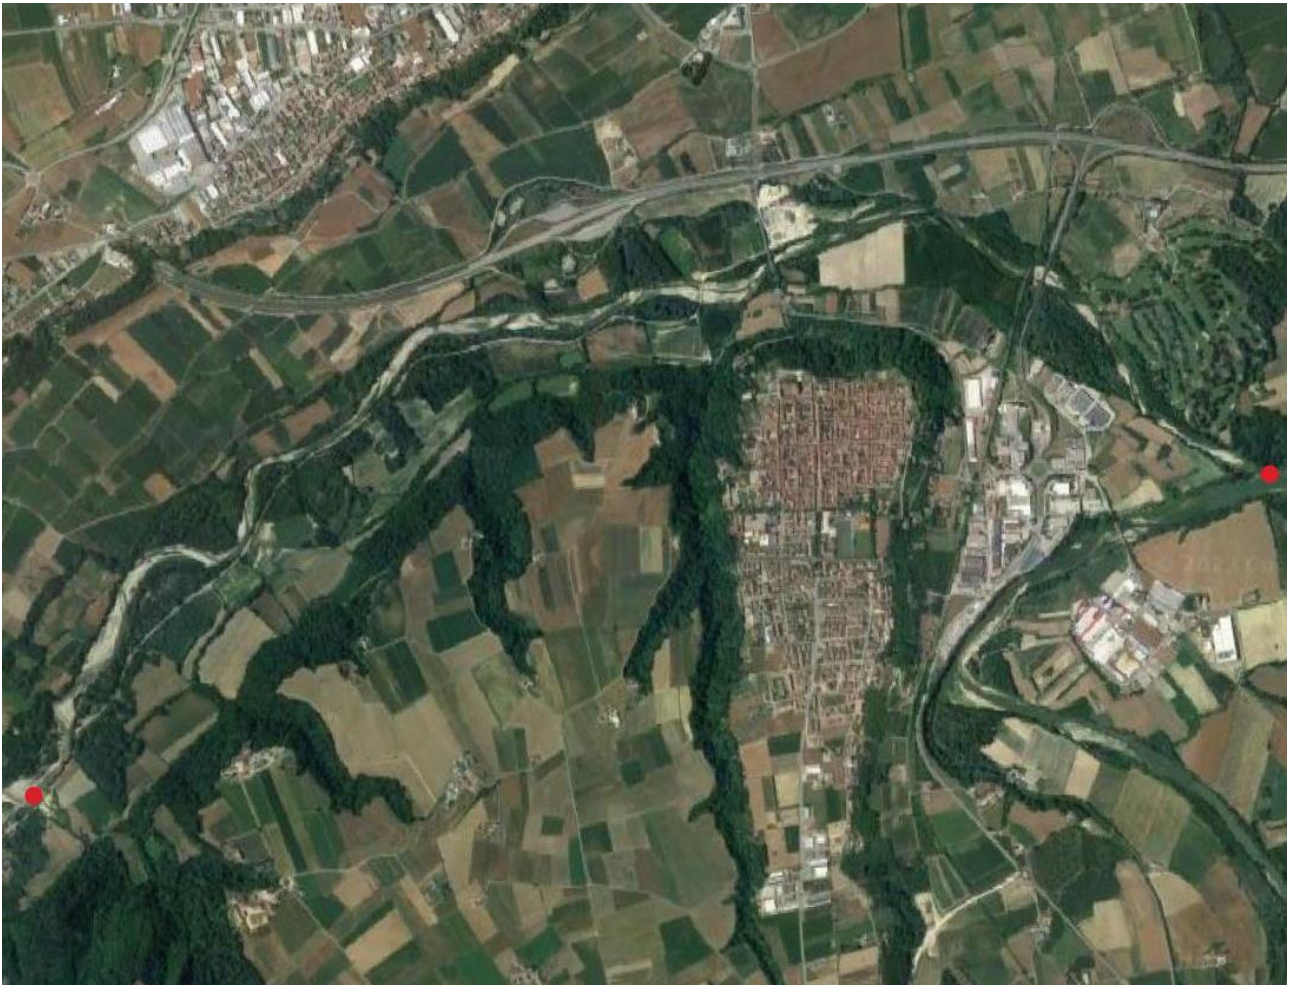
TRATTO**06SS4F757PI_5****Da 7.8162 - 44.6381****A 7.8825 - 44.6512**

Il quinto e ultimo tratto del CI si estende dalla confluenza con il Rio Ghidone fino alla confluenza nel Fiume Tanaro, in comune di Cherasco, per circa metà del tratto a valle in territorio classificato Zona di Salvaguardia del Fiume Tanaro.

Si sviluppa in pianura per una lunghezza di circa 7 km con alveo non confinato, tipologia Sinuoso a barre alternate e pendenza media del fondo dello 0.4% circa.

La funzionalità geomorfologica del tratto risulta piuttosto buona, come evidenziano la maggioranza degli indicatori in classe A.

Ad avere un effetto negativo sono una diminuita continuità nel flusso di sedimenti e materiale legnoso (F1 in classe B), una ridotta presenza di piana inondabile (F2 in classe B) e di vegetazione funzionale lungo le sponde (F13 in classe B).

La componente di artificialità è pesantemente influenzata dalla presenza di dighe nel bacino a monte del corpo idrico (dighe di Fedio, di Roccasparvera e sul Rio Freddo per il bacino di Stura di Demonte, dighe del Chiotas e della Piastra per il bacino del Gesso), che alterano sia le portate liquide (A1 in classe C) che solide (A2 in classe 2), da alcune opere di attraversamento interferenti (A5 in classe B), dalla presenza di difese di sponda (A6 in classe B) e di alcune soglie per il consolidamento del fondo (A9 in classe B). La presenza in passato di attività estrattiva in alveo e le pratiche di gestione selvicolturale inseriscono gli indicatori A10, A11 e A12 in classe B.

Sono stati utilizzati i fotogrammi del volo aereo GAI del 1954 e sono state riscontrate: il cambio di configurazione morfologica da wandering a sinuoso a barre alternate (V1 in classe B), un notevole restringimento (V2 in classe C) e un moderato approfondimento della quota di fondo (V3 in classe B).

Il valore di IQM per questo tratto è di 0.65, ovvero classe di qualità SUFFICIENTE.

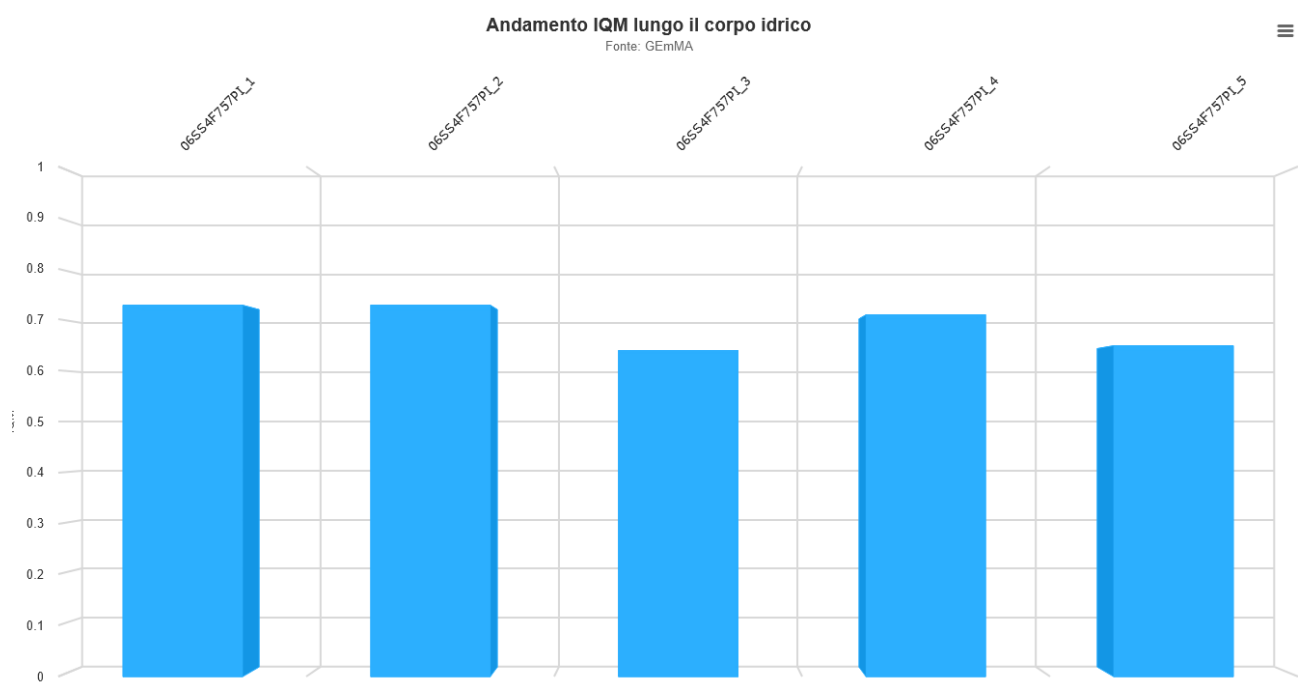
Elaborazioni tratta dal [servizio webgis GEMMA](#)

Considerando la media pesata di tutti i tratti del corpo idrico indagati, il valore pesato dell'IQM ottenuto è 0.69 corrispondente alla classe "MODERATO O SUFFICIENTE".
