## **IMPLEMENTAZIONE DELLA DIRETTIVA 2000/60/CE**

### **ANALISI E VALUTAZIONE DEGLI ASPETTI MORFOLOGICI**

**TORRENTE STURA DI LANZO**  
**06SS3F974PI**

**TRATTO**  
**06SS3F974PI\_1**

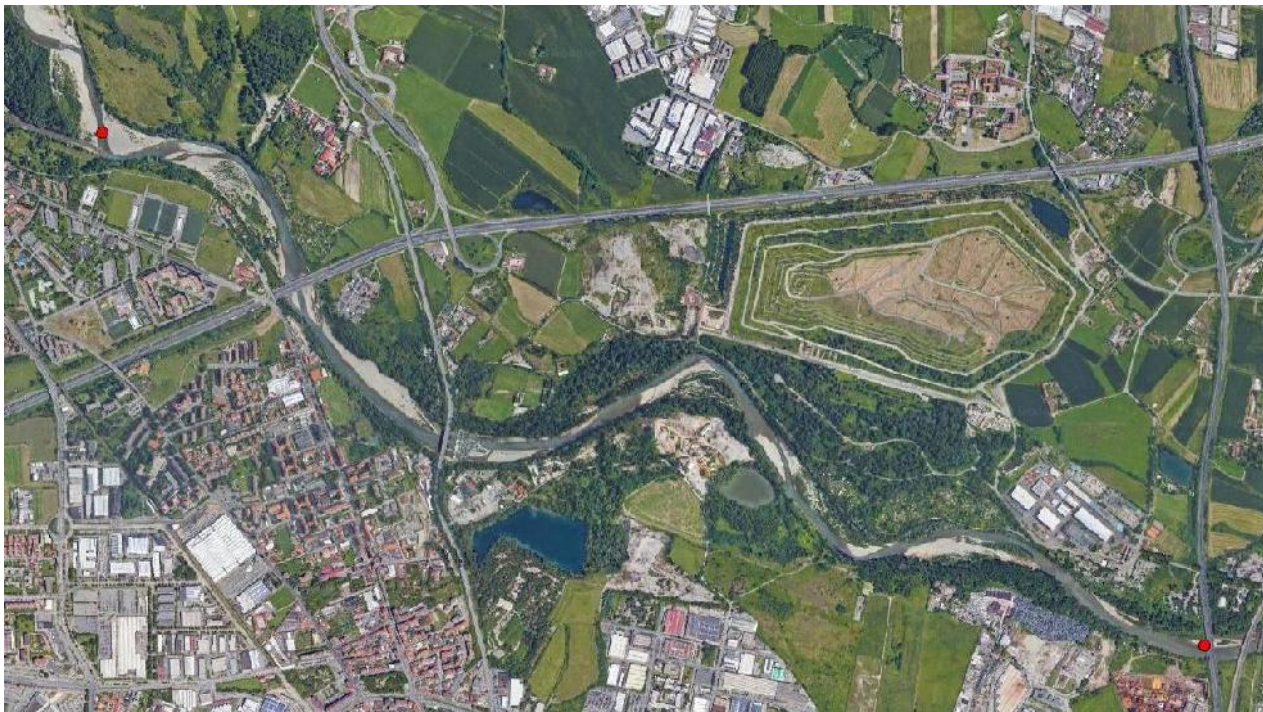
Il CI 01SS3N758PI rappresenta la parte terminale della Stura di Lanzo: ha origine in territorio comunale di Venaria, alla confluenza con il Torrente Ceronda, e termina in territorio comunale di Torino, dove confluisce nel Fiume Po. Il CI è stato diviso in due tratti in corrispondenza del ponte della superstrada Torino-Caselle.

L'alveo del primo tratto, fiancheggiato in destra idrografica da una scarpata a volte netta e a volte non ben definita, delimitante una superficie terrazzata del Pleistocene medio, risulta semi-confinato. La configurazione morfologica è unicursale sinuosa.

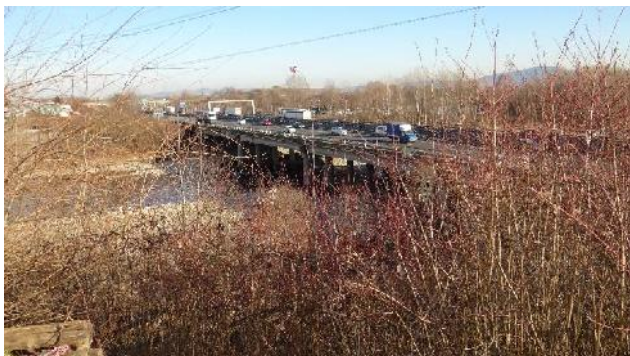
Ponte della tangenziale di Torino.

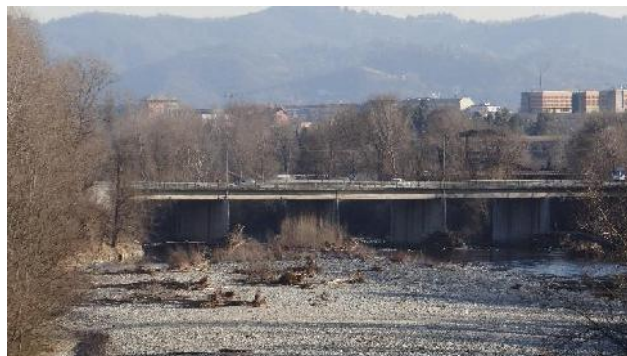
Ponte di Strada dell'Aeroporto.

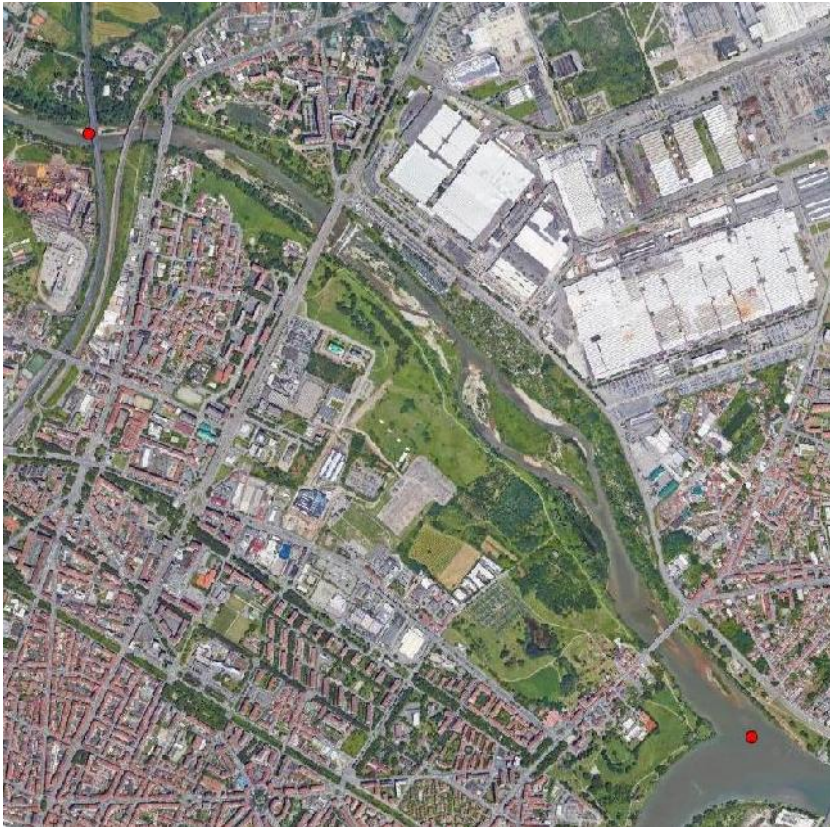
Il secondo tratto è compreso tra il ponte del Raccordo Torino-Caselle e la confluenza della Stura di Lanzo nel suo recettore, il Fiume Po.

La configurazione morfologica dell'alveo è in prevalenza rettilinea e solo localmente assume carattere pluricursale con formazione di isole.

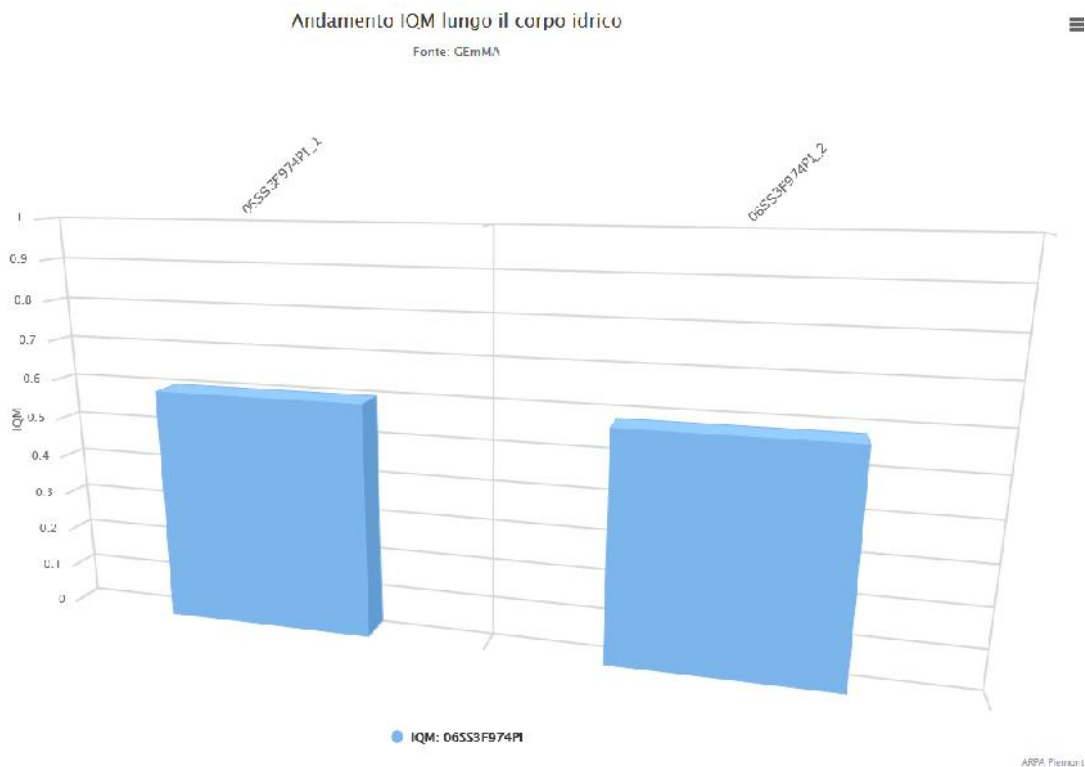
Elaborazione tratta dal [servizio webgis GEmMA](#)

Di seguito si evidenziano gli effetti dell'artificialità sulle componenti che costituiscono l'indice IQM (Continuità, Morfologia, Vegetazione).
