IMPLEMENTAZIONE DELLA DIRETTIVA 2000/60/CE

ANALISI E VALUTAZIONE DEGLI ASPETTI MORFOLOGICI

**FIUME TANARO
06SS5T807PI**

*A cura del Dipartimento Rischi Naturali e Ambientali
Struttura Idrologia e Qualità delle Acque*

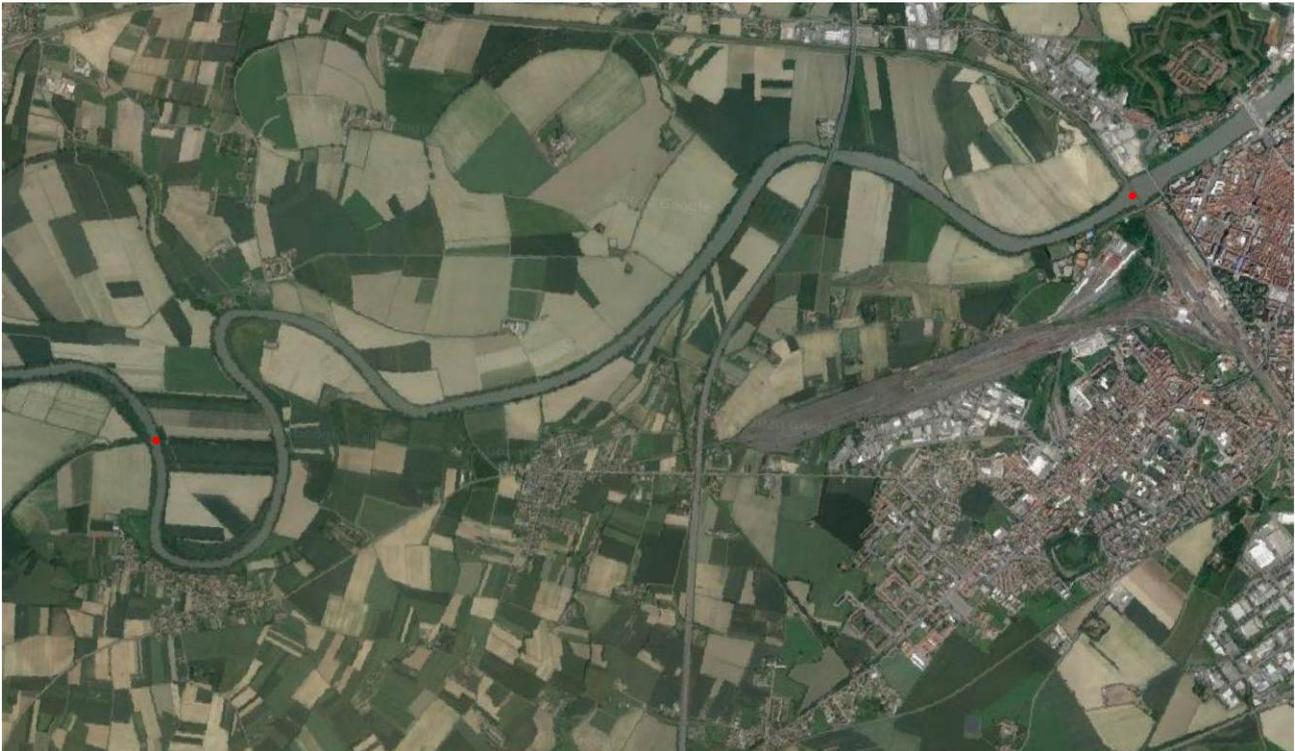
Il primo tratto del corpo idrico in esame si estende dalla confluenza con il Torrente Belbo fino al ponte ferroviario, quasi interamente nel territorio comunale di Alessandria.

Si sviluppa in un tratto di pianura golenale per una lunghezza di circa 9.5 km con alveo non confinato, meandriforme a canale singolo e pendenza dello 0.01% circa e letto piano.

Si segnala che in corrispondenza dell'ansa in frazione Molini di Solero vi è affioramento del substrato. Si segnala inoltre la riattivazione del Rio Fossalone, che scorre nel paleoalveo, durante l'evento alluvionale del 1994.

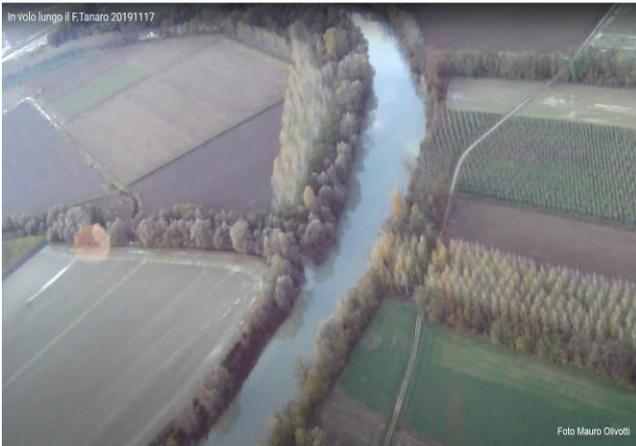
Inizio CI: confluenza con Torrente Belbo.

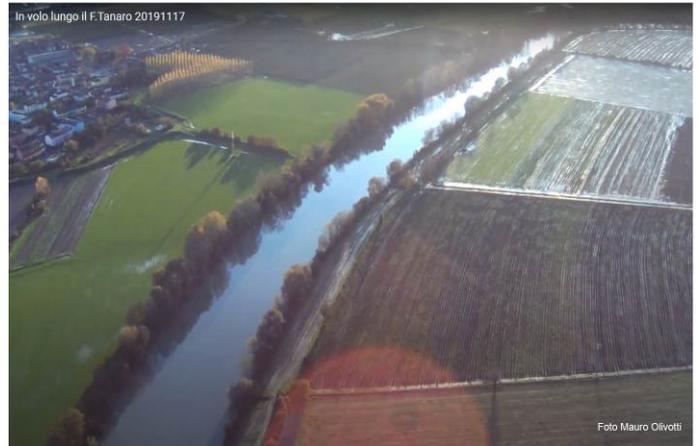
Alessandria: dettaglio argini a protezione della frazione Casabagliano.

La presenza limitata di argini a contatto o vicini, l'assenza di opere a carico del substrato dell'alveo e di rimozione di sedimenti in passato mettono anche A7, A9 e A10 in classe A.

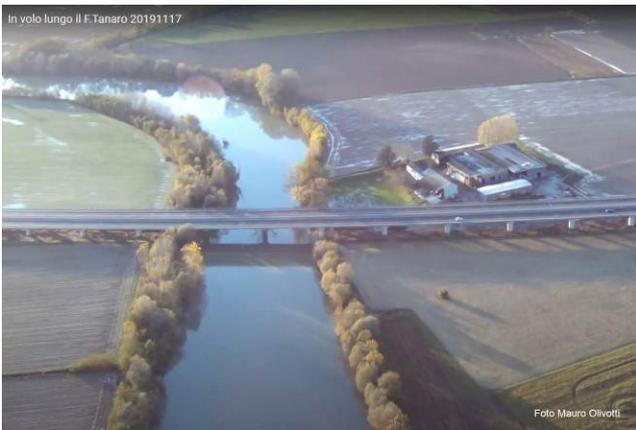
Alessandria: ponte della A26

La presenza di un ponte stradale interferente, di difese spondali e la gestione della vegetazione inseriscono gli indicatori A5, A6, A11 e A12 in classe B.

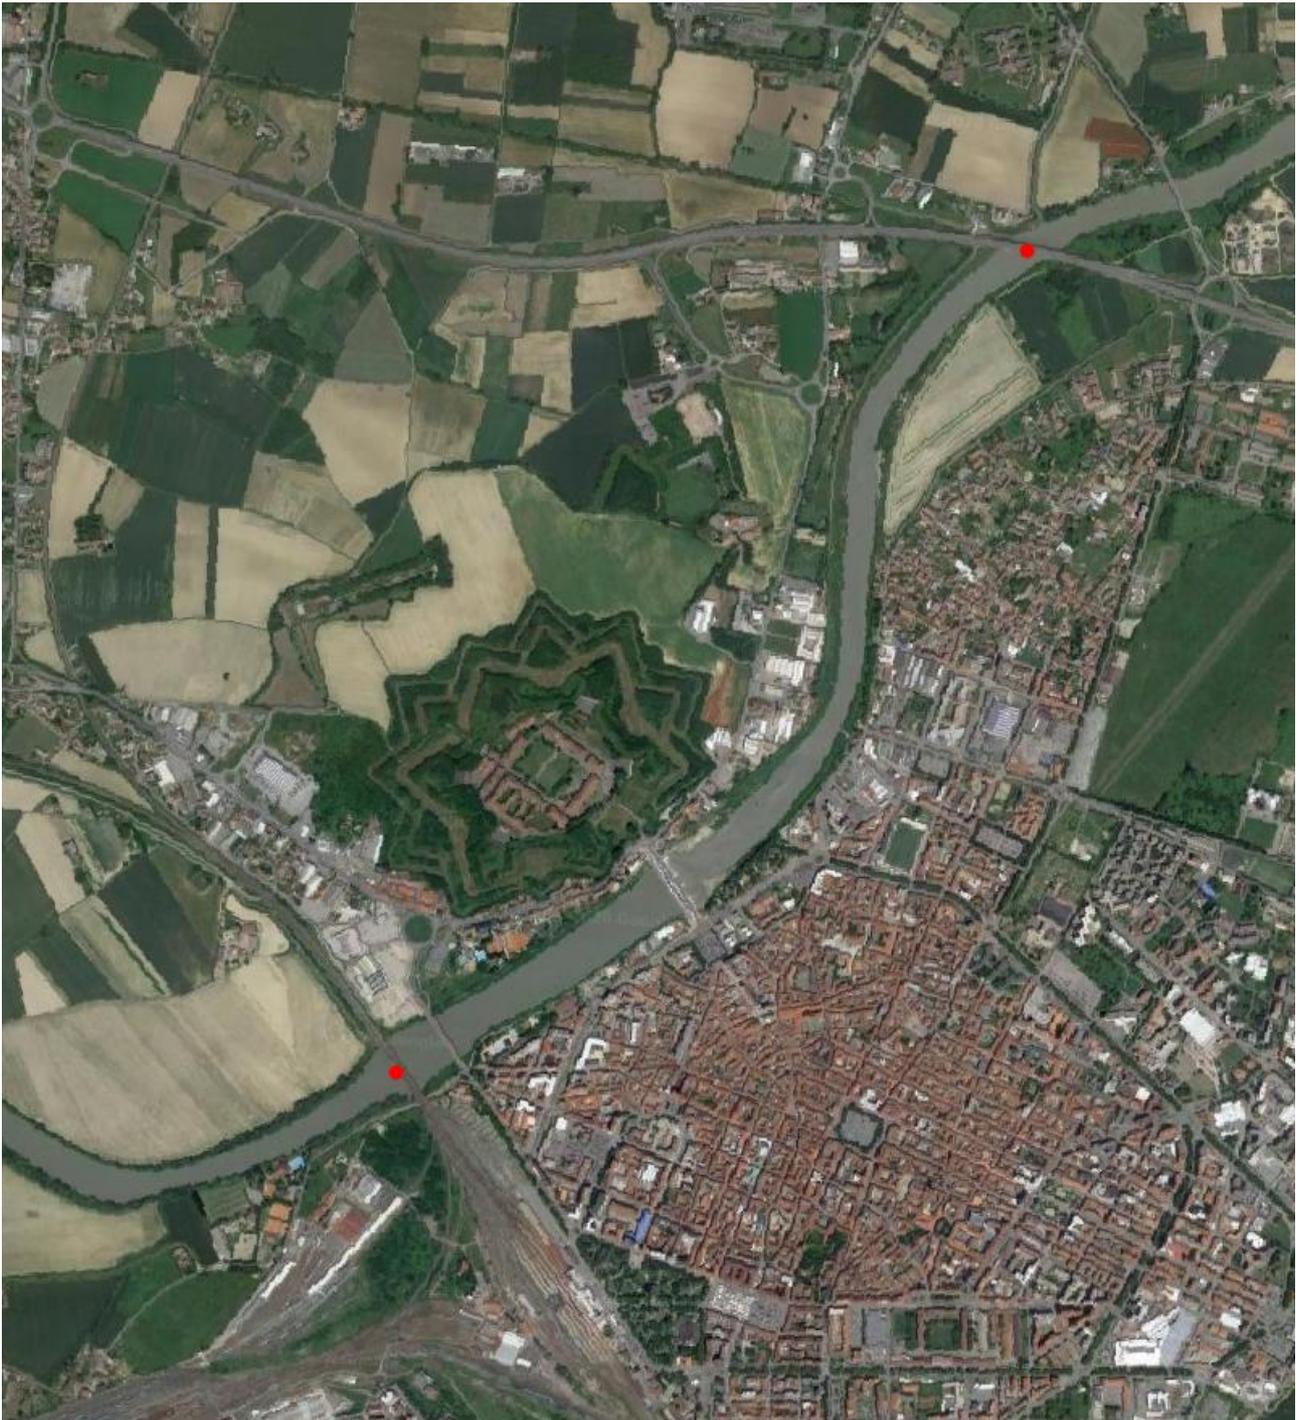
Il secondo tratto si estende in corrispondenza dell'abitato di Alessandria, dal ponte ferroviario al ponte variante della SP10.

Si sviluppa in un tratto di pianura golenale per una lunghezza di circa 3 km con alveo semiconfinato, sinuoso a canale singolo e pendenza dello 0.1% circa e letto piano.

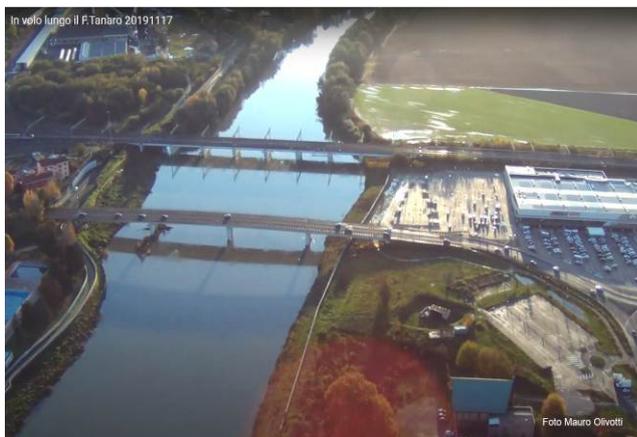
Alessandria: ponti ferroviario (a monte) e di Via Vecellio (a valle).

Sono inoltre presenti attraversamenti interferenti (A5 in classe C) e opere di consolidamento del fondo (A9 in classe B).

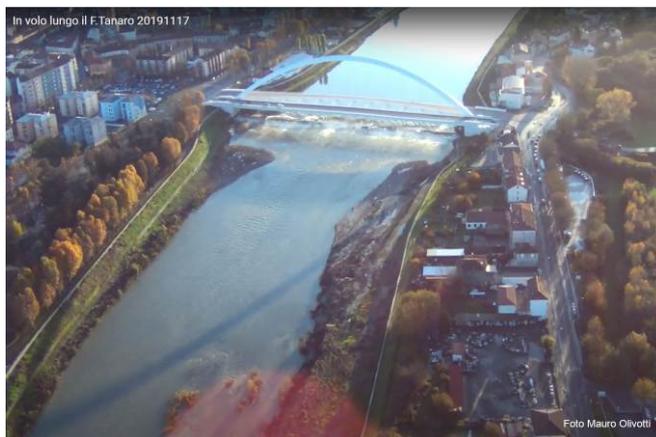
Alessandria: Ponte Meier e dettaglio su alveo e argini a contatto.

Le alterazioni delle portate liquide e solide per il tratto a monte non sono significative (A1 e A2). La presa dissipativa a scopo irriguo, in funzione solo nei mesi estivi, non influisce in modo significativo sul regime idrologico e sul trasporto solido (A3 e A4). Non sono presenti difese spondali (A6 in classe A), ma lungo tutto il tratto si ritrovano argini a contatto e lontani (A7 in classe C).

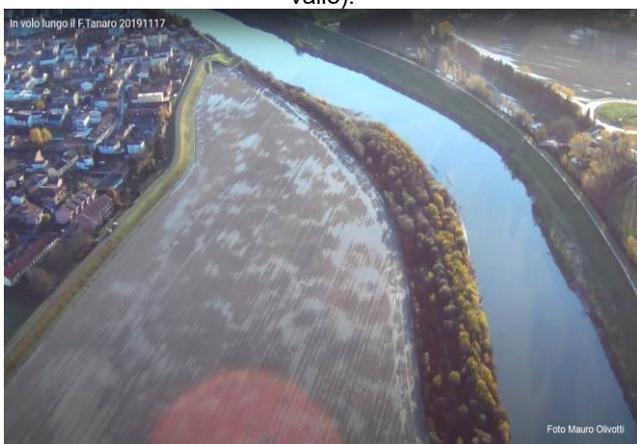
Alessandria: dettaglio argini a contatto e esterni.

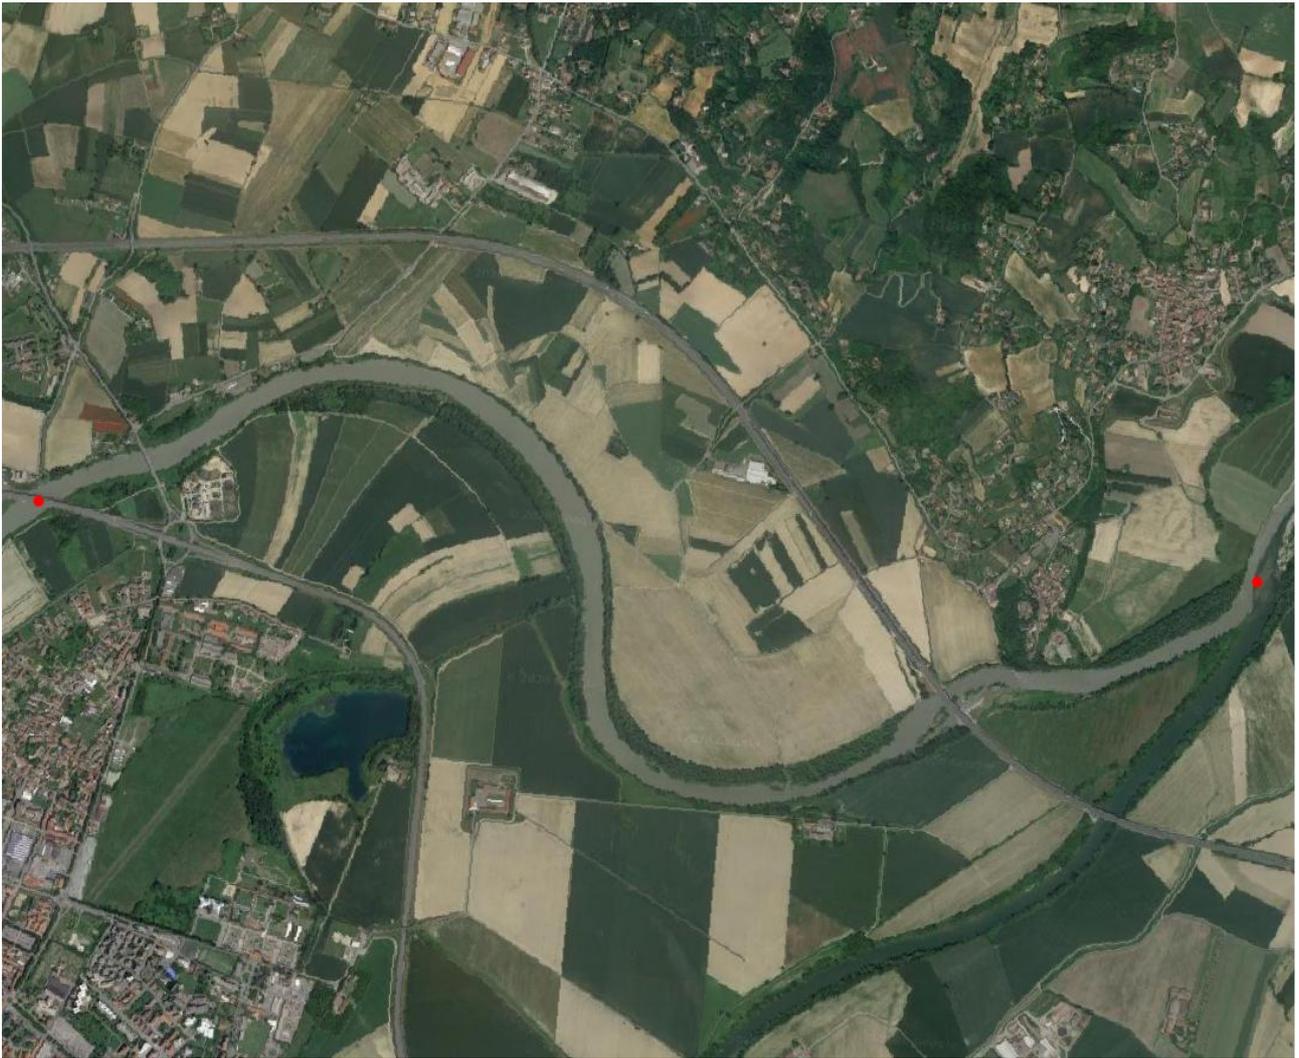
Il terzo tratto si estende fino alla confluenza con il Torrente Belbo, in prevalenza nel territorio comunale di Alessandria.

Si sviluppa in un tratto di pianura golenale per una lunghezza di quasi 6 km con alveo non confinato, sinuoso a canale singolo e pendenza dello 0.07% circa e letto piano.

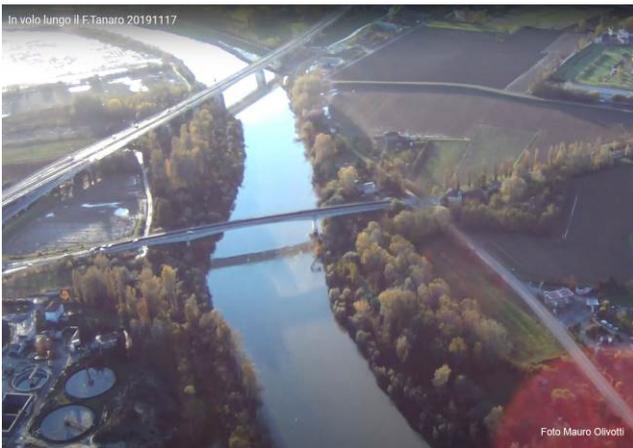
Alessandria: ponti della SP 10 (a monte) e di Strada Forlanini (a valle)

La presenza di attraversamenti interferenti influenzano sia F1 (classe B) che A5 (classe B).

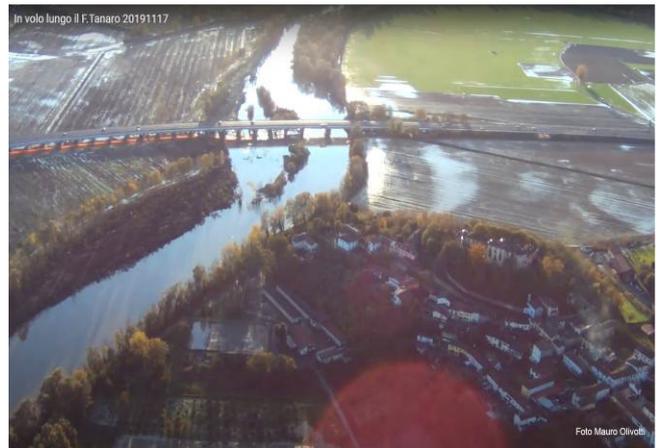
Alessandria: ponte della E70.

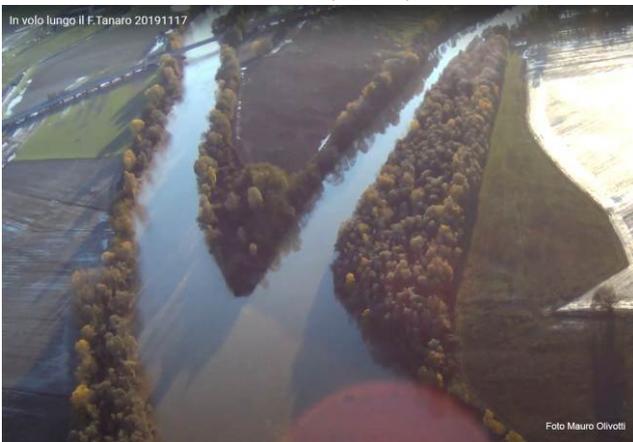
Fine tratto: confluenza con il Torrente Bormida.
