IMPLEMENTAZIONE DELLA DIRETTIVA 2000/60/CE

ANALISI E VALUTAZIONE DEGLI ASPETTI MORFOLOGICI

RIO TEPICE 06SS2T813PI

A cura del *Dipartimento Rischi Naturali e Ambientali*
Struttura Idrologia e Qualità delle Acque

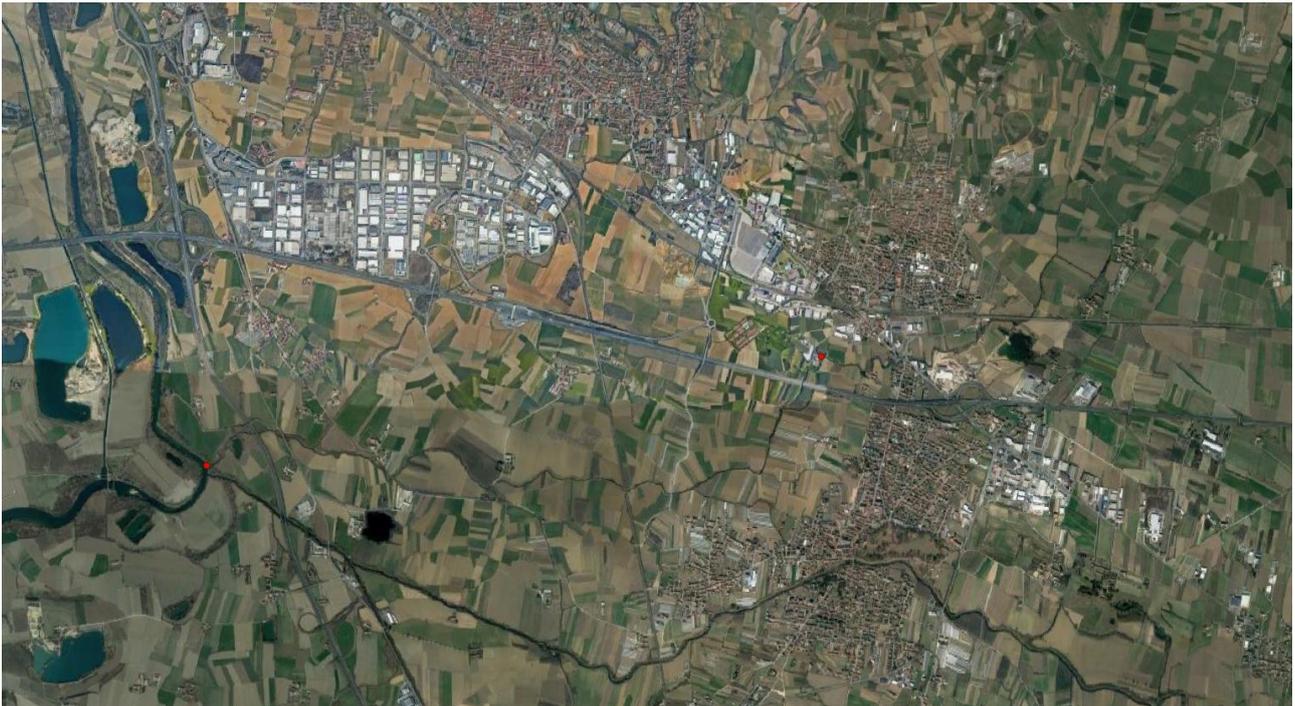
Il Rio Tepice nasce nei pressi di Pino Torinese, col nome di rio del Vallo, e confluisce nel fiume Po a nord dell'immissione del Banna sempre nel fiume Po.

Il Presenta un alveo caratterizzato dalla presenza di molta vegetazione e da numero e strette anse. A valle dell'abitato di Chieri riceve le acque dei rii Castelvechio e Vaiors e si trova in posizione più elevata rispetto alla quota del fondovalle naturale. Infatti, il reticolo idrografico presente in quest'area pur avendo l'apparenza di un reticolo sviluppatosi naturalmente è stato invece oggetto in passato di varie modifiche, di modo che gli alvei di diverso rii si trovassero in posizione più elevata, rispetto ai territori circostanti, per utilizzare le acque per scopi irrigui, per generare forza motrice nei mulini o a supporto dell'industria tessile.

Più recentemente il rio è stato oggetto di interventi di sistemazione, quali difese spondali e opere trasversali, oltre che di regolarizzazione e gestione delle sezioni di deflusso.

Il CI in esame si estende in pianura, dall'incrocio di Strada della Grossa con Strada dei Prati, in comune di Cambiano, fino alla confluenza in Po, per una lunghezza di circa 6,7 km, con alveo non confinato, sinuoso con pendenza media del fondo dello 0.2%.

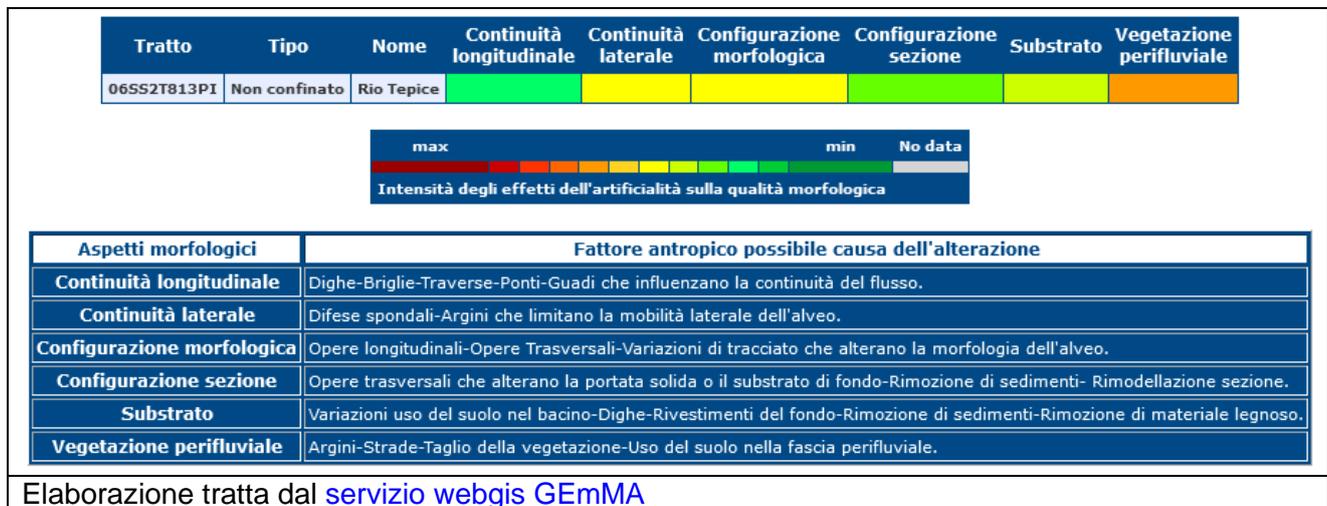
Effetti dell'artificialità sulle componenti che costituiscono l'indice IQM (Continuità, Morfologia, Vegetazione).

Dal grafico si evince che le componenti maggiormente interessate dall'artificialità sono in prevalenza la vegetazione perifluviale funzionale (presente in sottili fasce lungo le sponde, per lasciare spazio a campi coltivabili), la continuità laterale e la configurazione morfologica modificate e fissate da interventi antropici atti a mantenere stabile la posizione dell'alveo.
