## **IMPLEMENTAZIONE DELLA DIRETTIVA 2000/60/CE**

### **ANALISI E VALUTAZIONE DEGLI ASPETTI MORFOLOGICI**

**TIGLIONE**  
**05SS2N824PI**

A cura del *Dipartimento Rischi Naturali e Ambientali*  
*Struttura Idrologia e Qualità delle Acque*

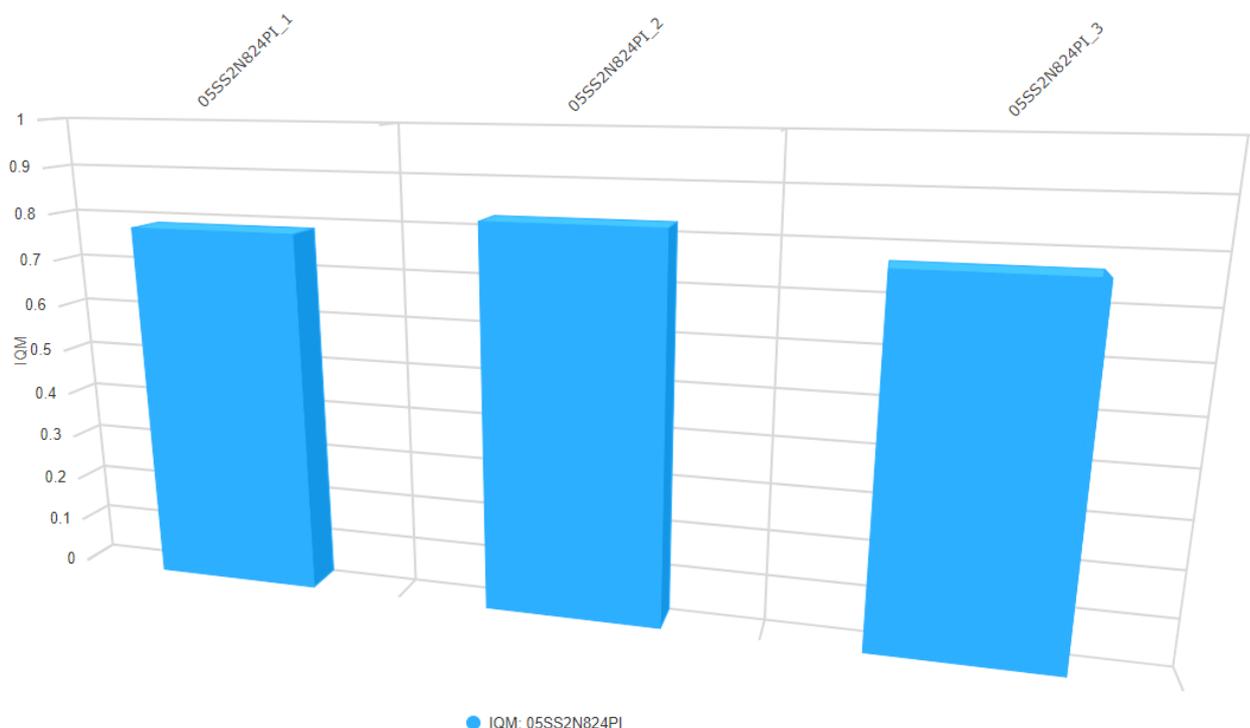
### Andamento IQM lungo il corpo idrico

Il valore di IQM per il CI è di 0,79, corrispondente alla classe Buona.

Di seguito si evidenziano gli effetti dell'artificialità sulle componenti che costituiscono l'indice IQM (Continuità, Morfologia, Vegetazione), oltre all'andamento dello stesso indice lungo il corpo idrico.

Tratto	Classe confinamento	Tipologia	IQM	Lunghezza tratto (m)	Classe
05SS2N824PI_1	Non confinato	Sinuoso	0.78	5881	Buono
05SS2N824PI_2	Non confinato	Sinuoso	0.82	7833.6	Buono
05SS2N824PI_3	Non confinato	Sinuoso	0.76	7154.6	Buono
<b>Media pesata</b>				<b>Lunghezza complessiva (m)</b>	<b>Giudizio totale</b>
			0.79	20869.2	Buono
