IMPLEMENTAZIONE DELLA DIRETTIVA 2000/60/CE

ANALISI E VALUTAZIONE DEGLI ASPETTI MORFOLOGICI

TORRENTE IANCA CI 01SS1N840PI

A cura del Dipartimento Geologia e Dissesto

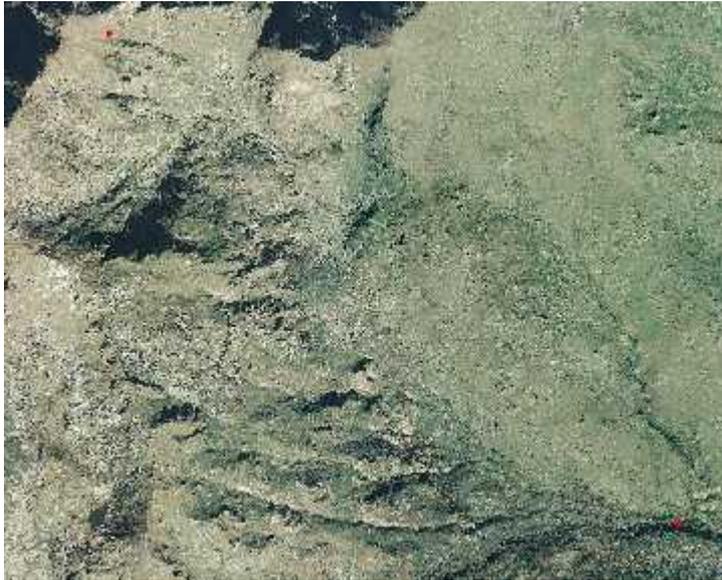
TRATTO 01SS1N840PI_1
Inizio CI - Rio Piscione (Loc. I Pianetti)

Classe confinamento	C
Lunghezza tratto (m)	1952
Larghezza media (m)	10
Pendenza (%)	43.4
Tipologia	R

Il corso d'acqua nella parte alta del bacino scorre confinato in un alveo in roccia con pendenza elevata, 43%. Non sono presenti interferenze di tipo antropico pertanto l'indice di alterazione morfologica IAM è pari a 0.0 e l'IQM a 1, il tratto presenta una qualità morfologica "ELEVATA". Gli indicatori di variazione non si valutano poichè l'alveo è minore di 30 m.

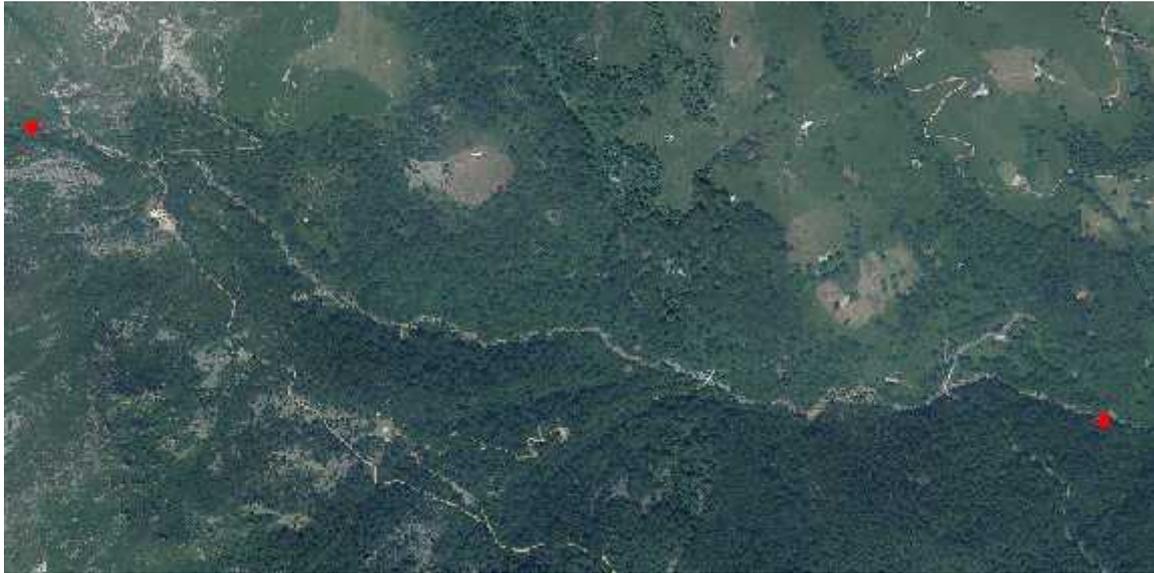
TRATTO 01SS1N840PI_2
Rio Piscione (Loc. I Pianetti) - Rio Rama

Classe confinamento	C
Lunghezza tratto (m)	2187
Larghezza media (m)	10
Pendenza (%)	24.32
Tipologia	R

Il secondo tratto in esame ha una pendenza intorno al 24 %, è confinato e l'unico ponte presente non interferisce col corridoio fluviale. Tuttavia A9 è in B per la presenza di una soglia a valle del ponte. Nella porzione iniziale del tratto è presente anche una traversa con organi di regolazione ad uso potabile che sembra non alterare significativamente le portate formative del c.i.

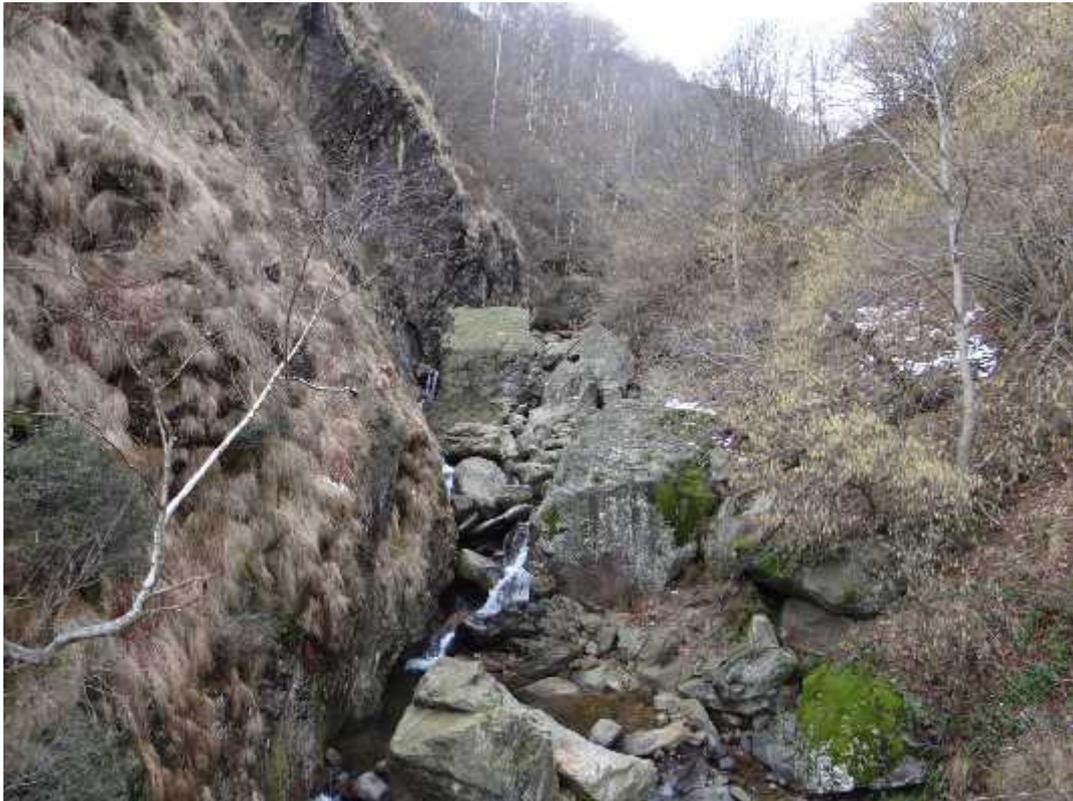
Morfologia del fondo alveo

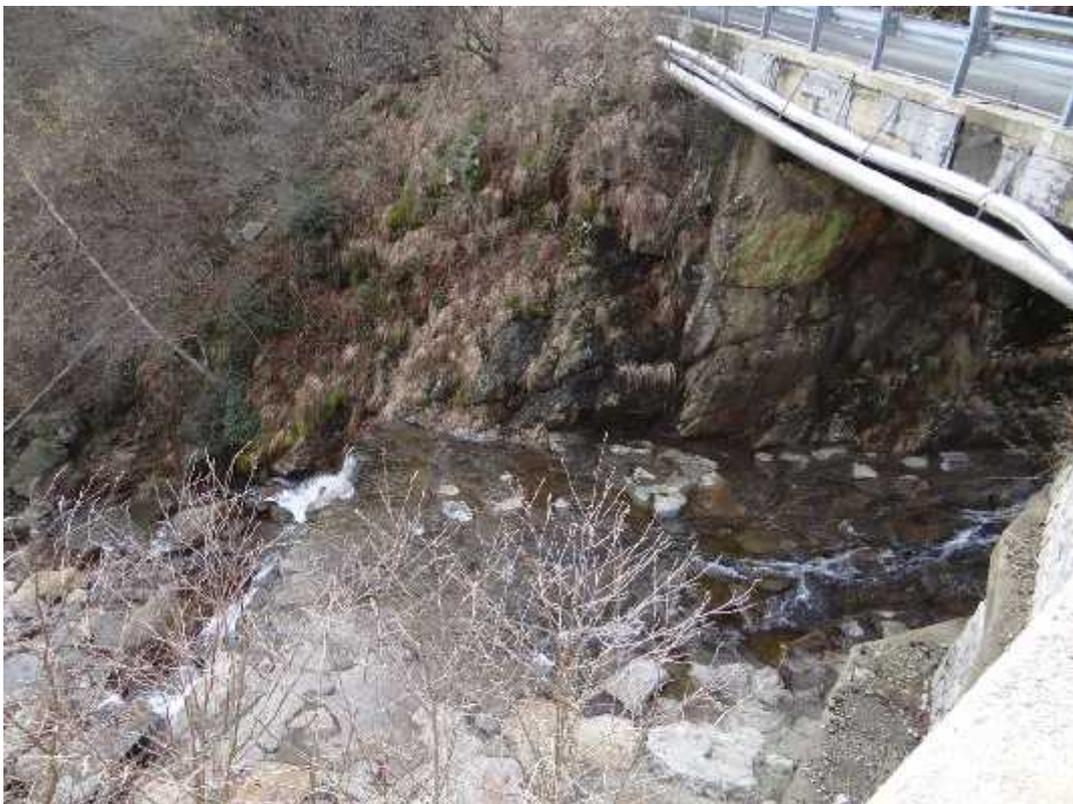
Soglia del ponte della SP512 Andrate-Oropa

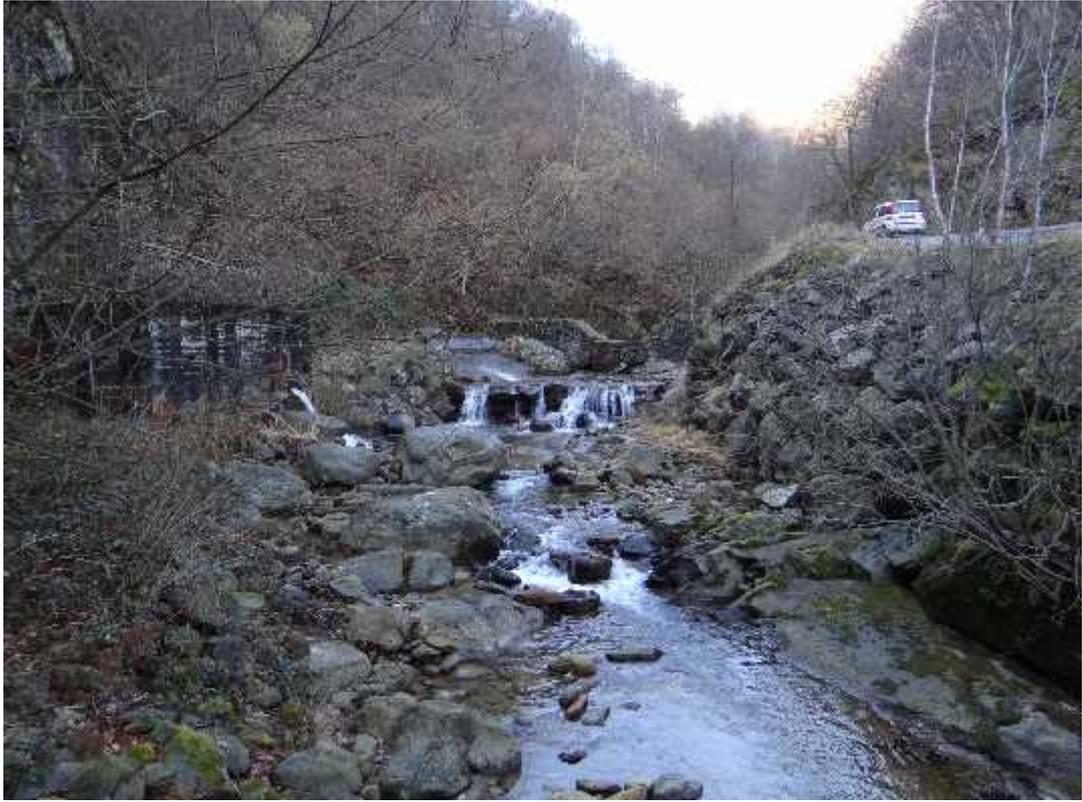
L'ultimo tratto scorre tra ripidi versanti. I ponti presenti interferiscono con l'alveo (A5 in B) mentre è presente un'opera di presa ad uso potabile che non influenza in modo significativo le portate formative del ci. A monte della presa vi è una briglia con soglia che porta A4 e A9 in B. Gli indicatori di variazione non si valutano poichè l'alveo è minore di 30 m. L' IQM è pari a 0.90, il tratto presenta ancora una qualità morfologica "ELEVATA".

Briglie e difesa spondale in sinistra idrografica

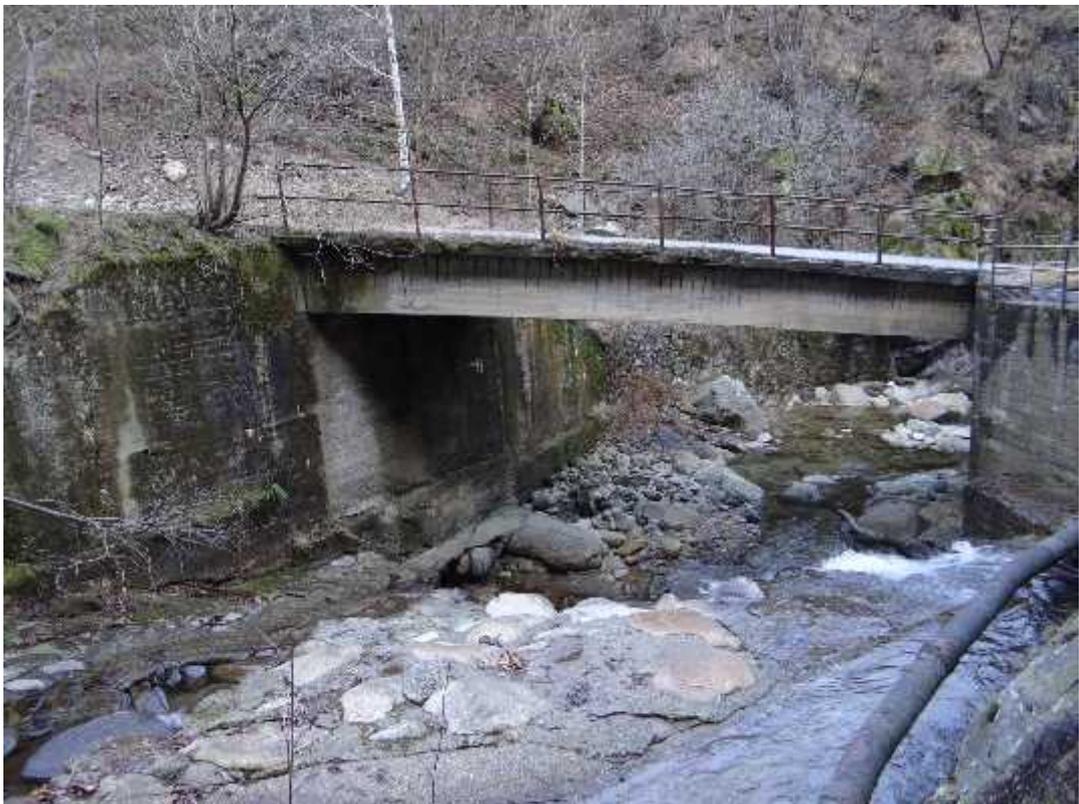
Ponte della strada comunale (via Bagneri) di Muzzano e soglia

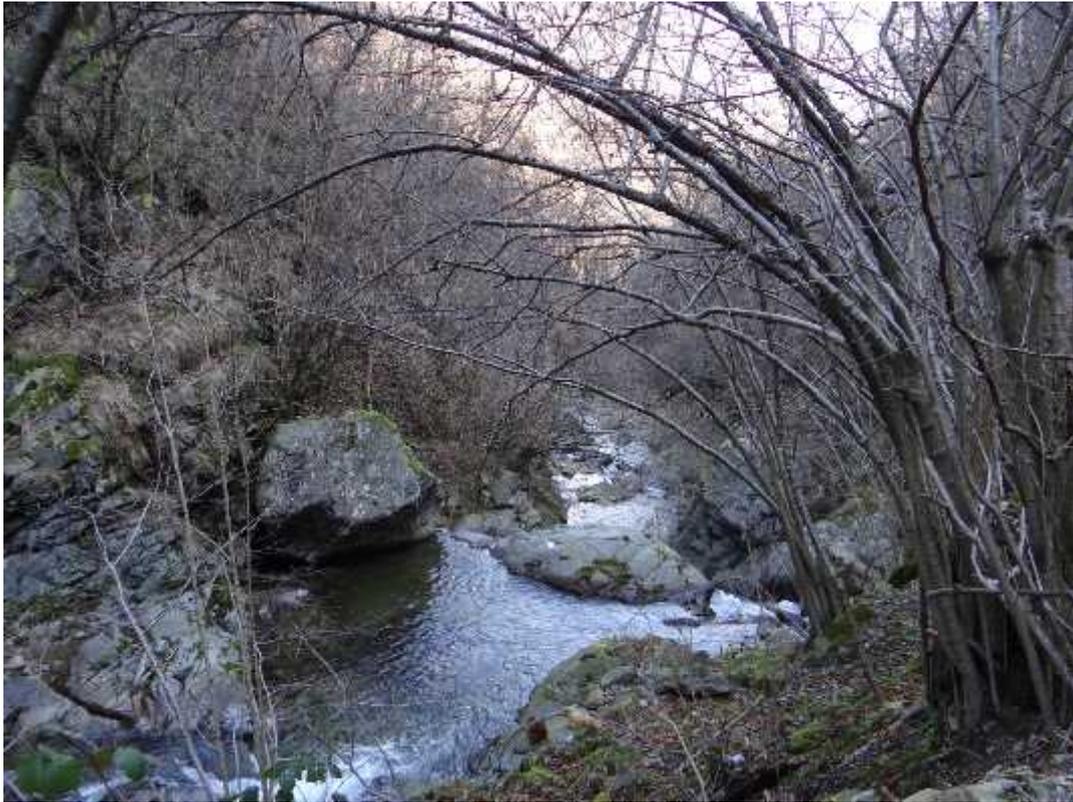
Pool

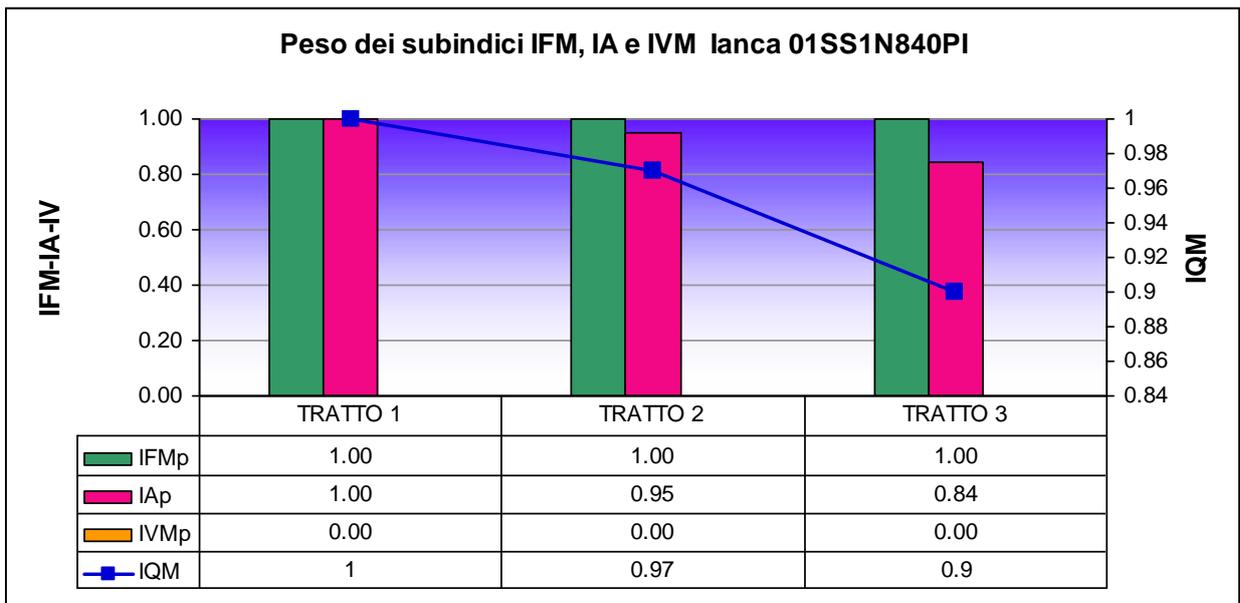
Il grafico seguente mostra il peso dei subindici IFM, IA (IV non valutato), rapportati al valore massimo ottenibile per la relativa categoria nell'ambito di ciascuna scheda, nella determinazione dell'IQM e le variazioni degli stessi lungo il corpo idrico.

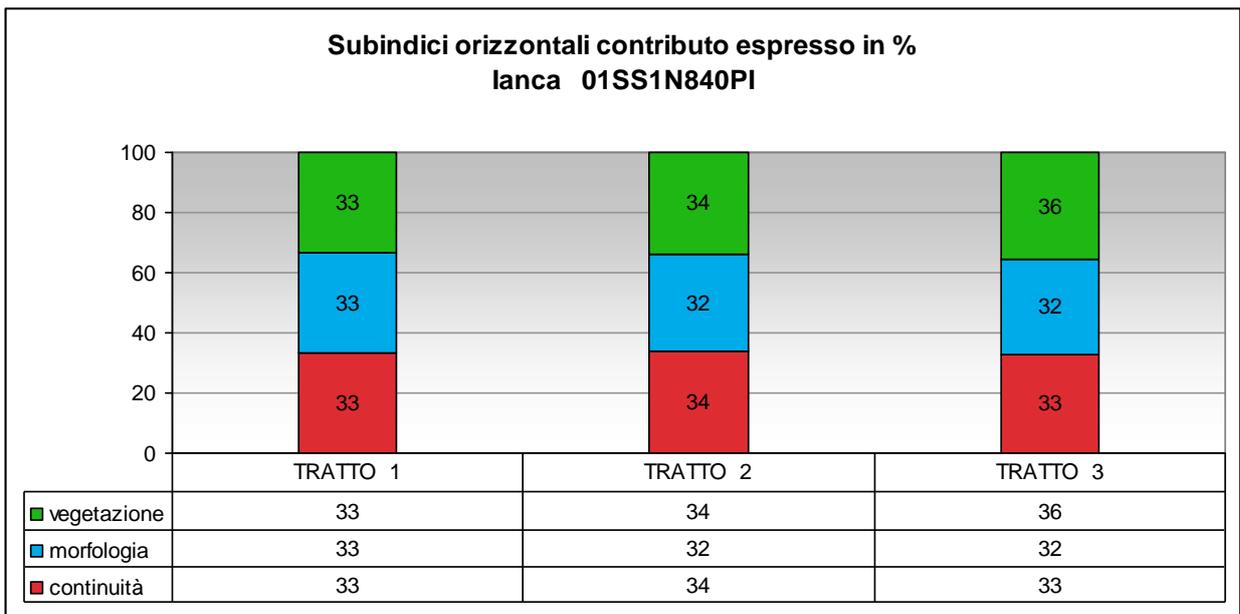
Il grafico illustra il contributo dei sub-indici orizzontali rispetto al valore massimo ottenibile per la relativa categoria (Continuità, Morfologia, Vegetazione) ripartendo il valore complessivo di IAM e IQM nelle aliquote relative alle tre categorie.
