COMMENTO ALLE CARTE DEI DANNI E DEI PROCESSI E RIFLESSIONI CONCLUSIVE

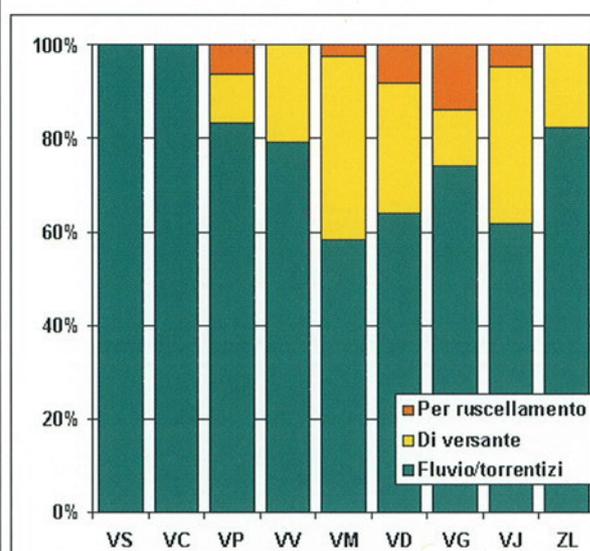
Figura 119 - Incidenza dei processi per bacino.

VS: Valle Susa; VC: Valli Chisone e Germanasca; VP: Valli Pellice e Po; VV: Valle Varaita; VM: Valle Maira; VD: Valle Stura di Demonte; VG: Valle Gesso; VJ: Valle Josina; ZL: Zona Langa

La lettura dei dati (figura 119) evidenzia come, nella porzione settentrionale dell'area colpita ovvero nelle valli Susa, Chisone, Pellice e Po, siano stati prevalenti i processi a carattere fluvio-torrentizio, sia lungo le aste incise sui versanti (piene con abbondante trasporto solido e attivazione degli apparati di conoide), sia lungo i corsi d'acqua di fondovalle (modellazione del canale con ampliamenti per erosione spondale).

A partire dal settore centrale fino alla porzione meridionale (dalla valle Varaita alla valle Pesio), anche se rimangono nettamente prevalenti i processi legati al reticolato idrografico si osserva il manifestarsi di processi per movimenti di versante, in maggior parte dovuti a frane della coltre detritica superficiale.

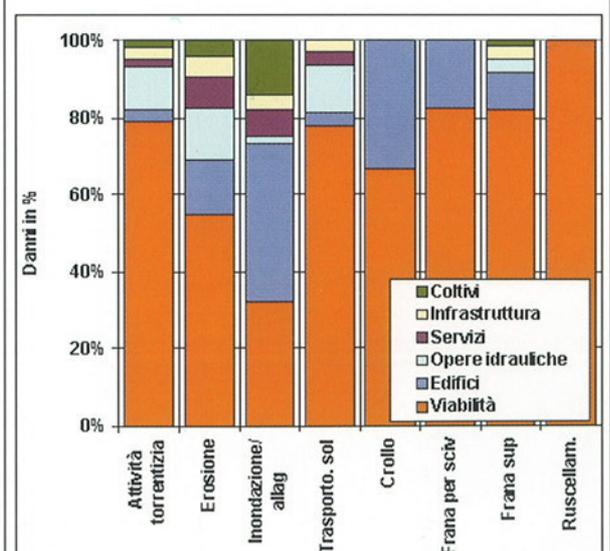
Figura 120 - Incidenza dei danni per processo.

Per quanto riguarda la tipologia dei danni (figura 120), i più numerosi sono stati quelli alla rete viaria. La rete stradale nei fondovalle è stata interessata da processi di ampliamento degli alvei (per erosioni spondali e riattivazioni di canali laterali); ulteriori danni si sono verificati a scapito di attraversamenti sottodimensionati. Un significativo numero di interruzioni stradali, soprattutto nel settore sud-orientale dell'area colpita, si è verificato anche per frane, spesso innescate per cattiva regimazione delle acque superficiali lungo le sedi viarie stesse.

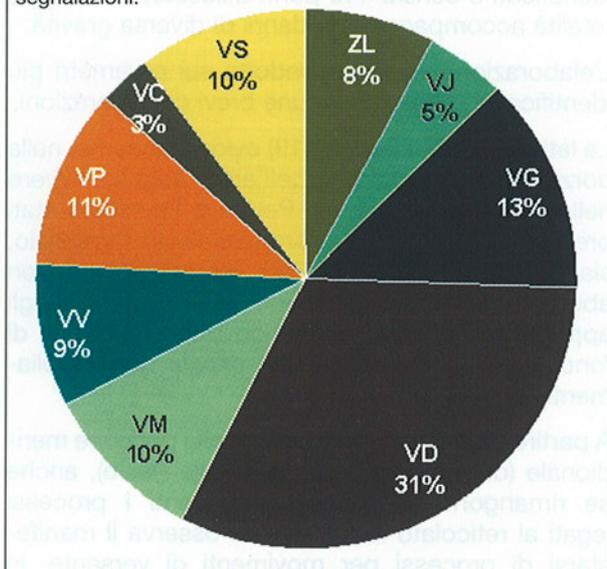
Figura 121 - Frequenza di dissesti per bacino sul totale di 440 segnalazioni.

Infine per quanto riguarda la distribuzione dei danni, si osservi come i bacini maggiormente "colpiti" siano quelli del fiume Stura di Demonte e del torrente Gesso con un peso complessivo pari al 44% del totale, in accordo con la distribuzione delle precipitazioni e la conseguente ampiezza dell'area valliva coinvolta (figura 121).
