Il quadro a scala provinciale dei processi d'instabilità geologica e degli effetti associati

Evento alluvionale del 5-6 Novembre 1994

Evento alluvionale del 2-6 novembre 1994

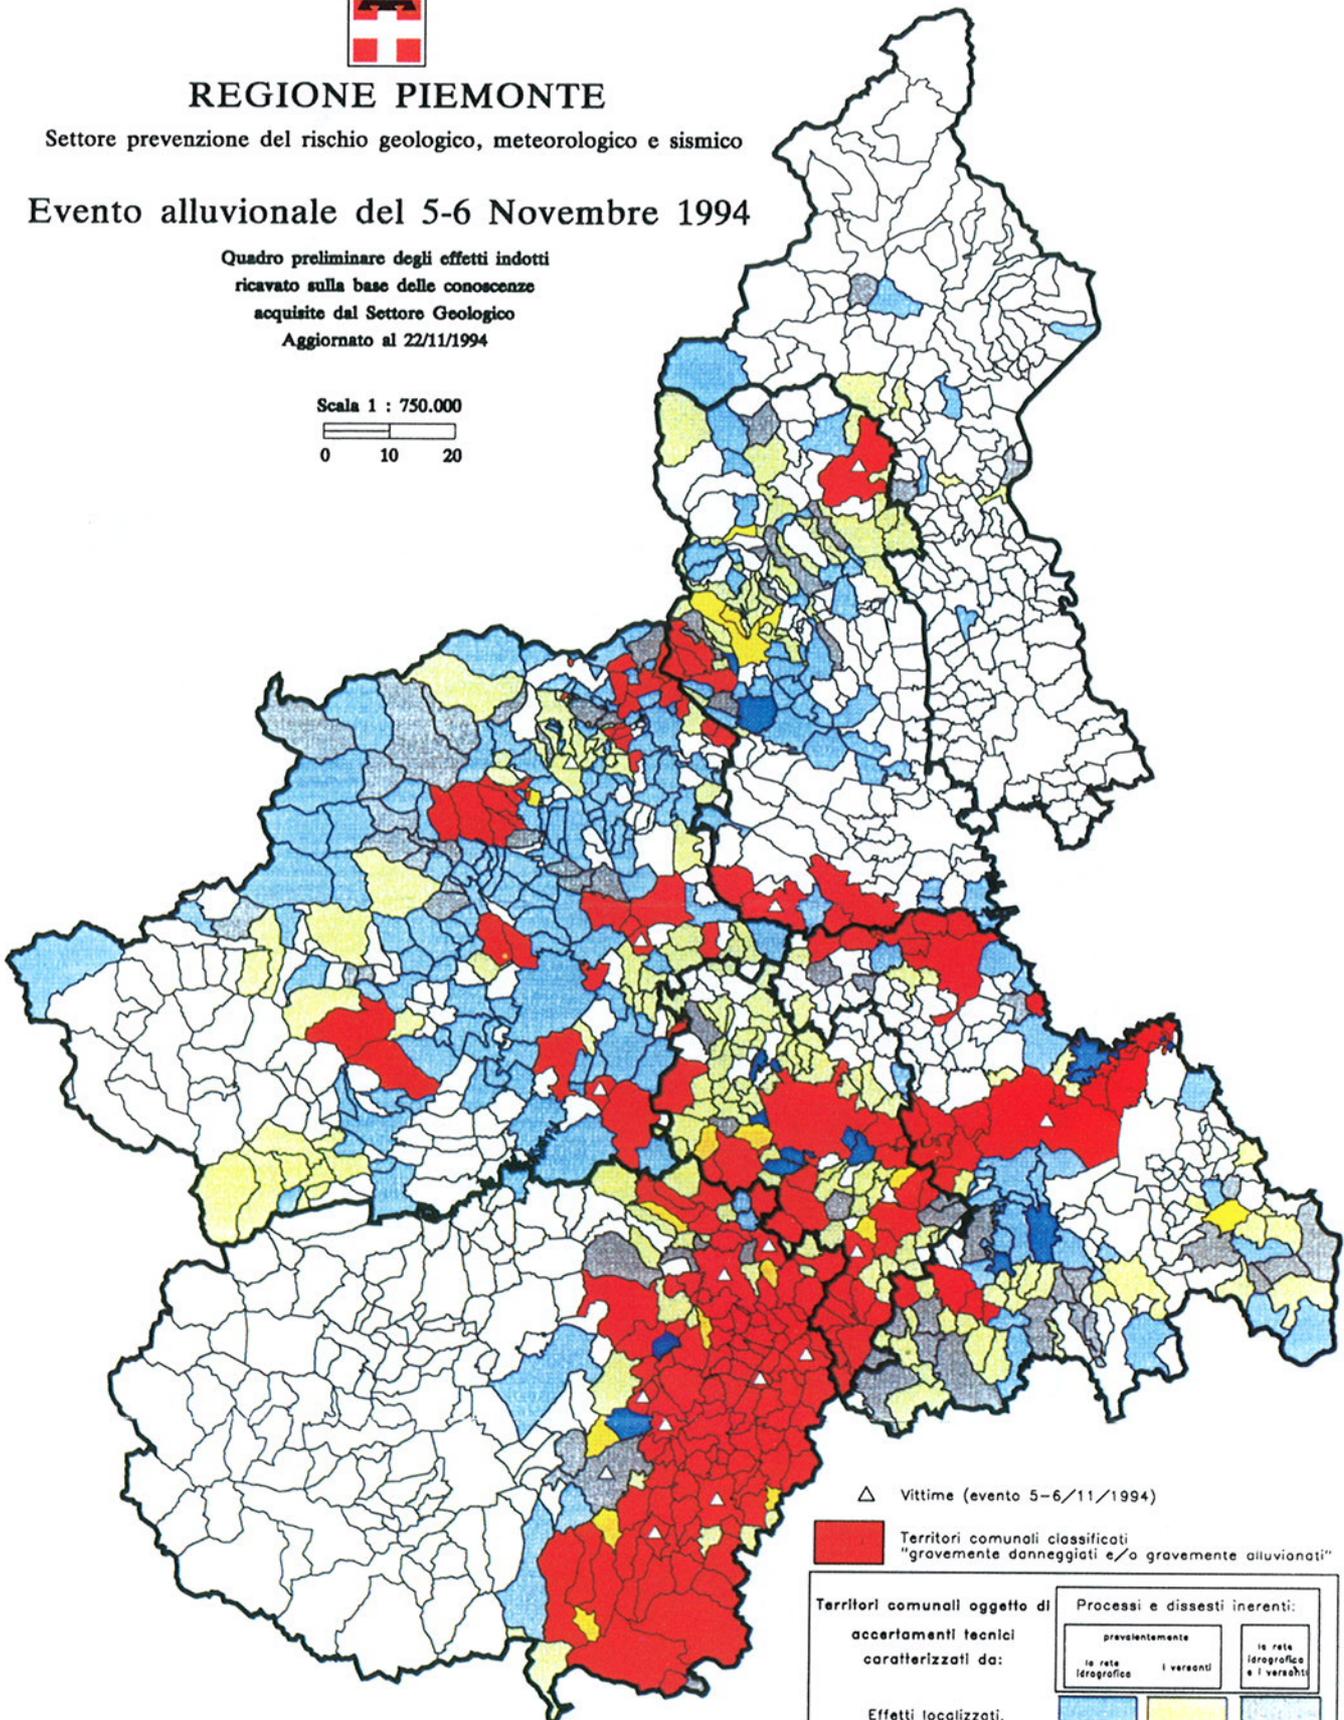
Quadro preliminare degli effetti indotti
ricavato sulla base delle conoscenze
acquisite dal Settore Geologico
Aggiornato al 22/11/1994

△ Vittime (evento 5-6/11/1994)

Territori comunali classificati
"gravemente danneggiati e/o gravemente alluvionati"

Territori comunali oggetto di
accertamenti tecnici
caratterizzati da:

Processi e dissesti inerenti:
prevalentemente
la rete idrografica e i versanti

Effetti localizzati,
non diffusi arealmente

Effetti diffusi sul territorio

Effetti diffusi sul territorio
con centri abitati gravemente
coinvolti nel loro complesso

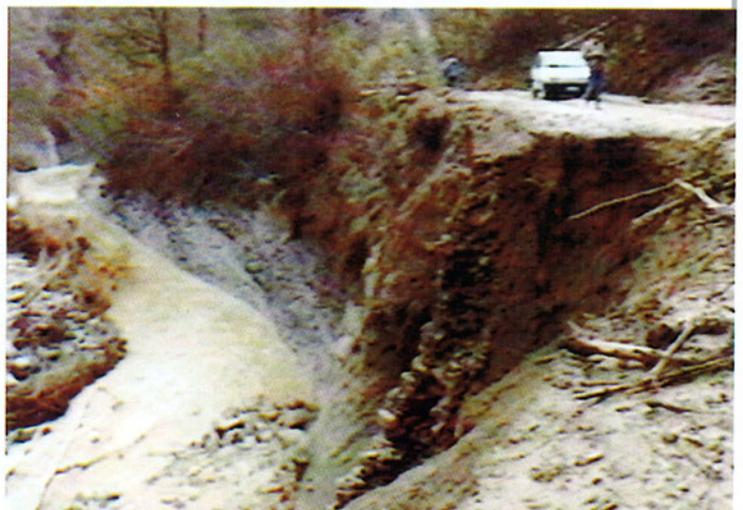
Fig. 1. Rio Bovina, Comune di Ceva. L'eccezionale livello raggiunto dall'acqua ha provocato profonde erosioni laterali e gravi danni alla rete stradale.

A seguito del cedimento di questi effimeri sbarramenti si sono originate improvvise pulsazioni sotto forma di colate di acqua mista a fango o detriti, al cui passaggio lungo le incisioni veniva mobilitato il materiale sciolto presente con formazione di marcate erosioni di fondo e spondali e danni notevoli ad infrastrutture ed edifici situati nelle vicinanze (Fig. 1).

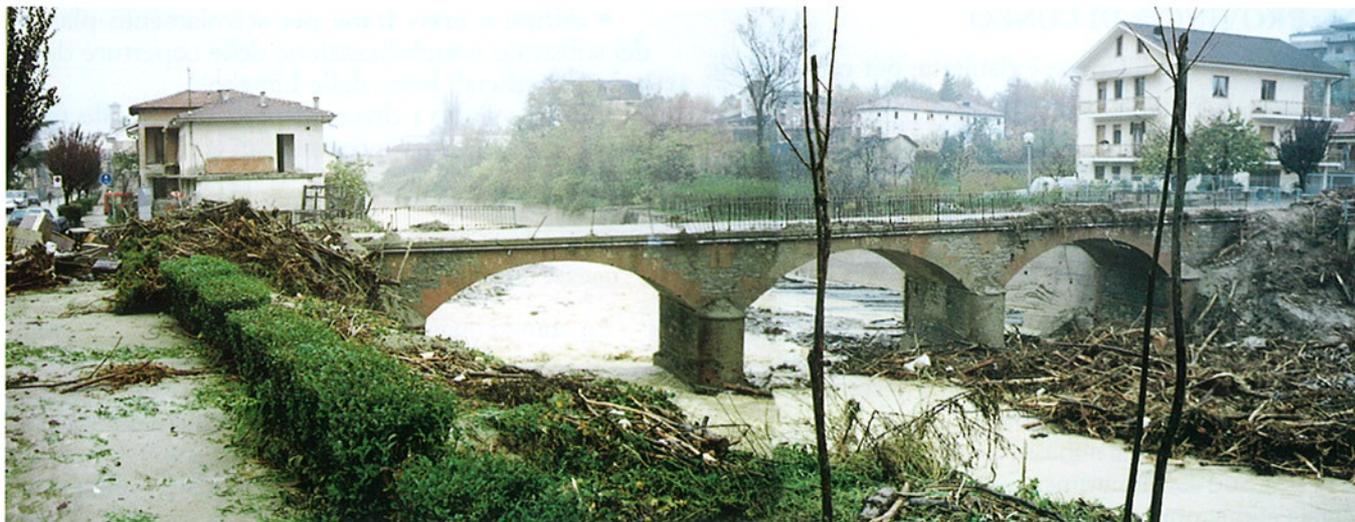
Fig. 2. *Comune di Dogliani. Ponte sul torrente Rea poco a monte del concentrico. Sono evidenti i segni del sormonto per occlusione dell'attraversamento.*

te alluvionamento con deposito di materiale grossolano (torrente Talloria a Roddi, presso la confluenza con il Tanaro) (Fig. 2).

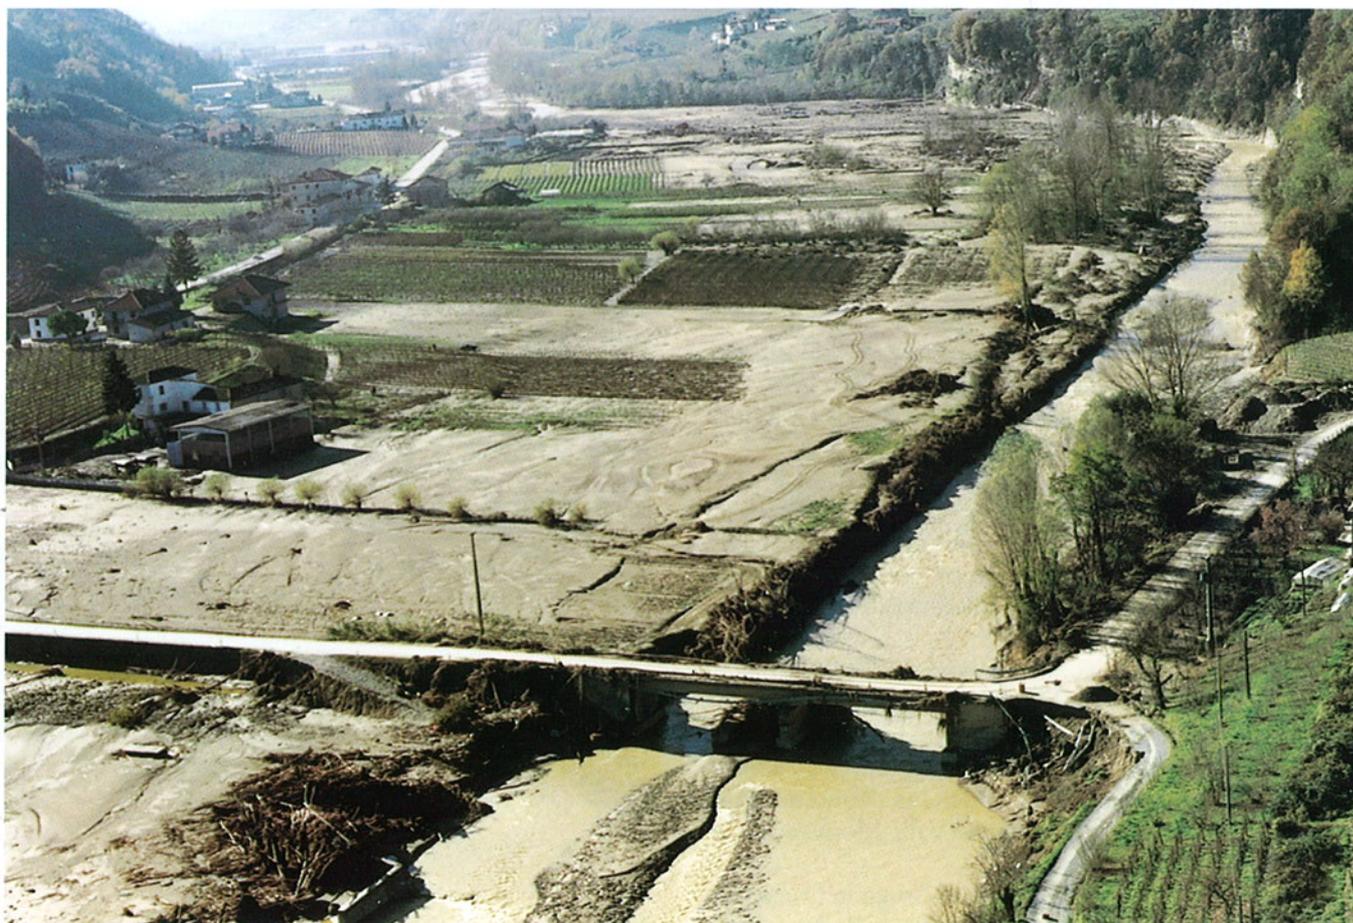
Fig. 3. *Torrente Belbo. Dalla immagine si desume con chiarezza l'ampiezza del campo di inondazione della piena torrentizia del 1994.*

I corsi d'acqua principali coinvolti dall'evento alluvionale sono stati il fiume Tanaro, il torrente Belbo ed il fiume Bormida, i cui alvei sono contenuti, nel tratto che interessa la provincia di Cuneo, in fondovalle che sono stati in gran parte inondati nel corso del fenomeno alluvionale (Fig. 3).

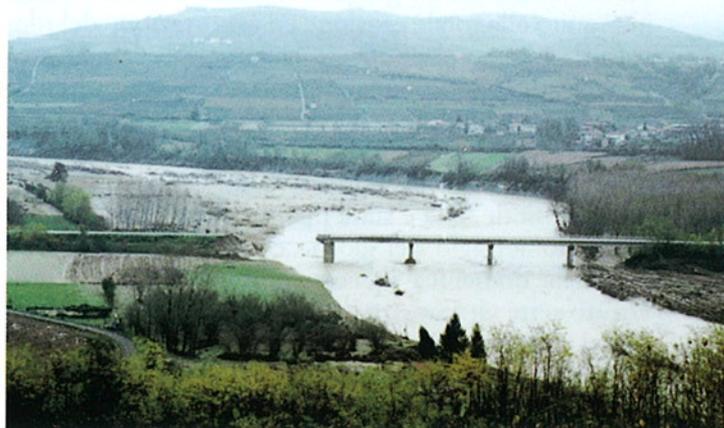
Fig. 4. *Comune di Piozzo. La completa erosione del rilevato di sinistra del ponte Macagno, sul fiume Tanaro, ha provocato, la sera del 5 novembre 1994, la morte di 7 automobilisti.*

questi centri sono stati investiti dalle acque e molti edifici hanno subito gravissimi danni. Presso Piozzo, in seguito alla totale erosione ed asportazione del rilevato di accesso al ponte situato lungo la strada provinciale di fondovalle, sette persone sono cadute in acqua con gli automezzi e decedute; presso Narzole un uomo è deceduto nel tentativo di portare soccorso ad un automobilista in difficoltà (Fig. 4).

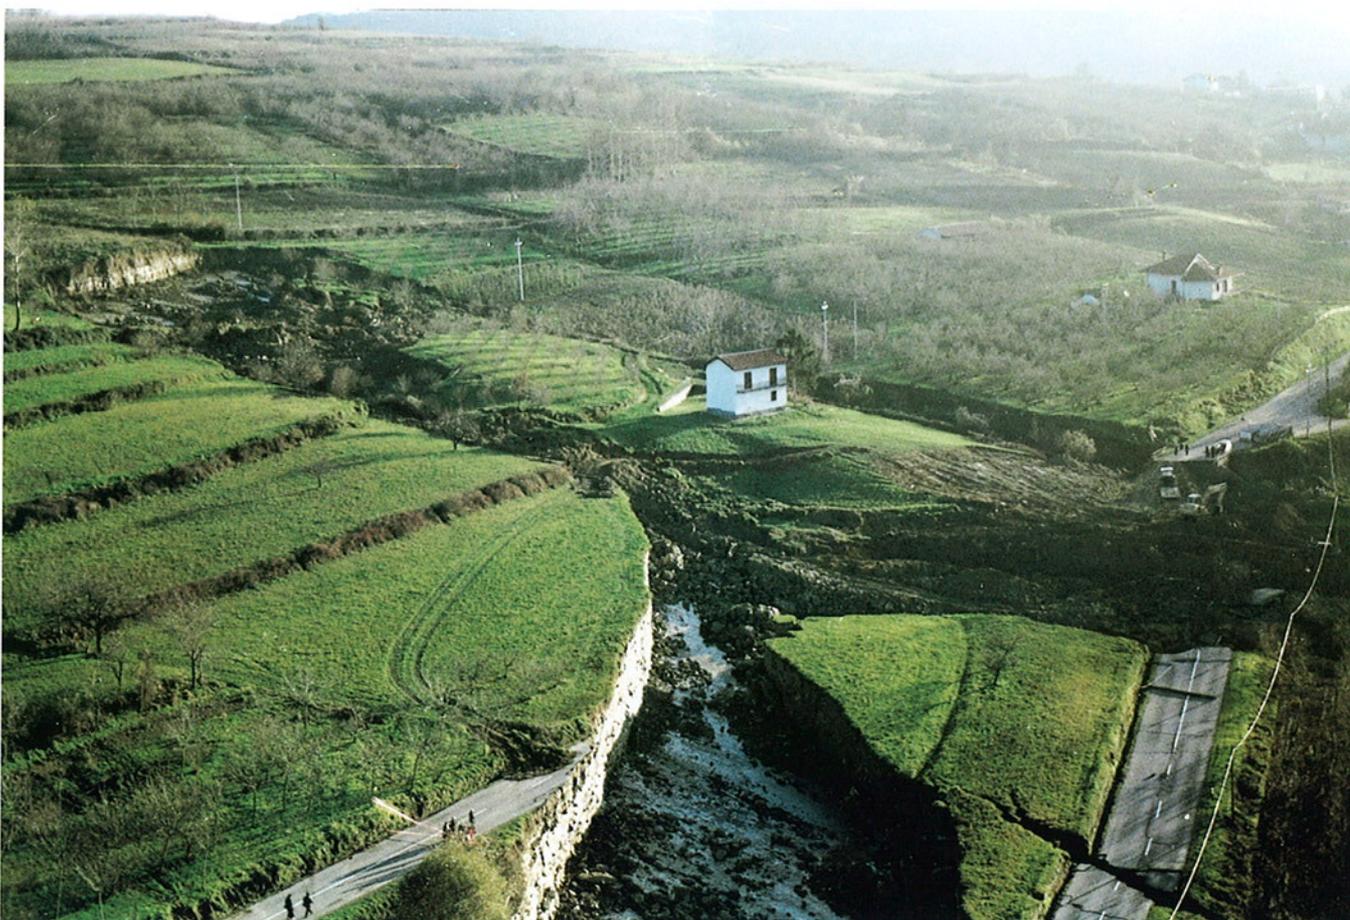
Fig. 5. *Comune di Feisoglio. La strada di accesso all'abitato e l'edificio al centro della foto hanno subito traslazione a causa di una frana per scivolamento planare.*

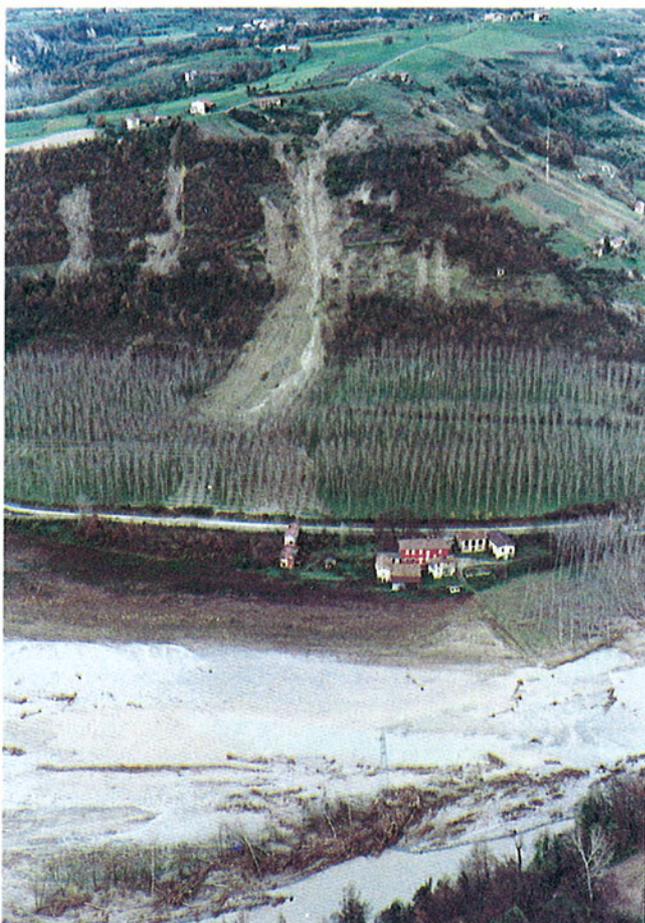
Fig. 6. Fiume Tanaro. L'immagine riprende un processo di mobilizzazione e colamento della copertura alterata su un versante, in sponda destra del corso d'acqua, nella zona meridionale delle Langhe. In basso è altresì visibile la vasta area occupata dalle acque della piena fluviale.

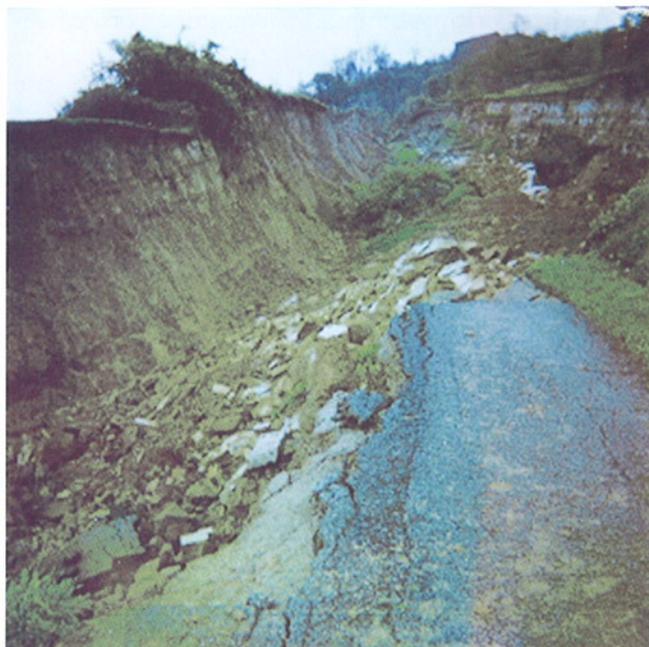
Fig. 7. Comune di Roccaverano, reg. Giorgino. Nicchia di distacco dello scivolamento planare e danni arrecati alla viabilità.
