3.2. IL FIUME PO

Cronistoria del processo di piena

La piena del novembre 1994 ha interessato con differenti conseguenze il tratto considerato, dando luogo ad estesi allagamenti nel settore a valle di Torino e coinvolgendo in misura minimale i territori attraversati a monte dell'area metropolitana.

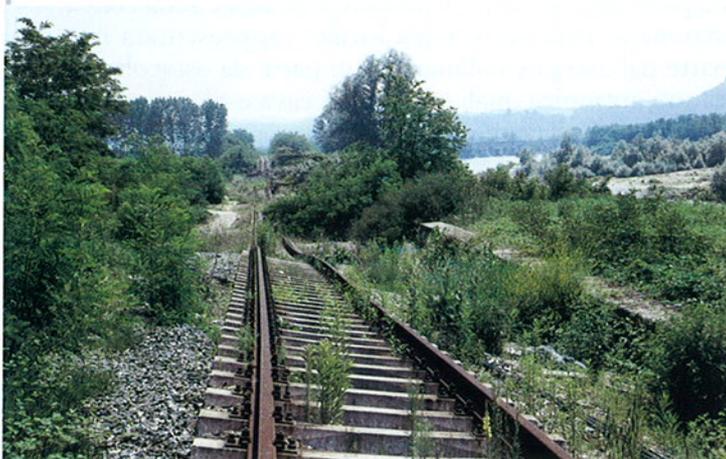
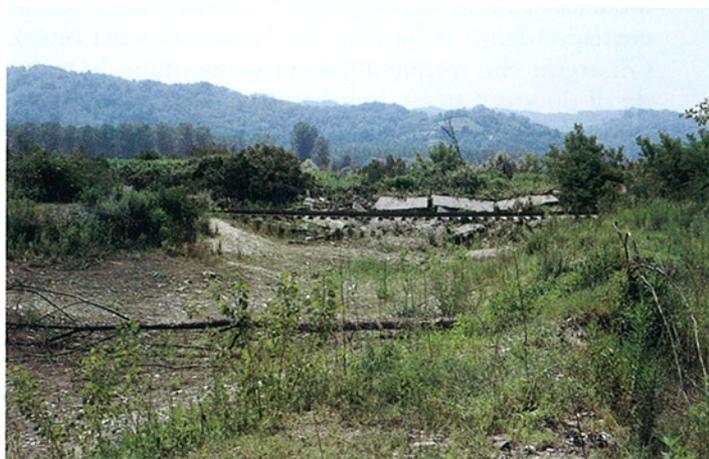
Fig. 56. Rilevato ferroviario della linea Chivasso-Asti asportato per un tratto di circa 300 metri in prossimità di San Sebastiano da Po.

mente i binari; la piena, superato tale ostacolo ha investito i territori più esterni al corso d'acqua per una distanza di circa 700 metri, generando grandi canali di erosione, che a distanza di un paio di anni risultano ancora evidenti (Fig. 56).

Tale zona si colloca in corrispondenza di una curva e di un restringimento del canale ordinario, in parte determinati proprio dal rilevato ferroviario. Un altro caso è quello della S.S. n. 11 a Brandizzo, dove in corrispondenza di via Po, parte del rilevato stradale è stato asportato per l'azione combinata del Po e di una roggia parzialmente intubata. Un ultimo esempio significativo di come il corso d'acqua abbia interagito con opere ed attività antropiche è quello della pista di motocross realizzata nel Comune di Gassino Torinese, che è stata completamente cancellata dal passaggio della piena. Tale pista si sviluppava in un ambito che può ancora essere considerato di pertinenza del corso d'acqua e non stupisce il fatto che sia stata così fortemente investita dall'evento (Fig. 57).

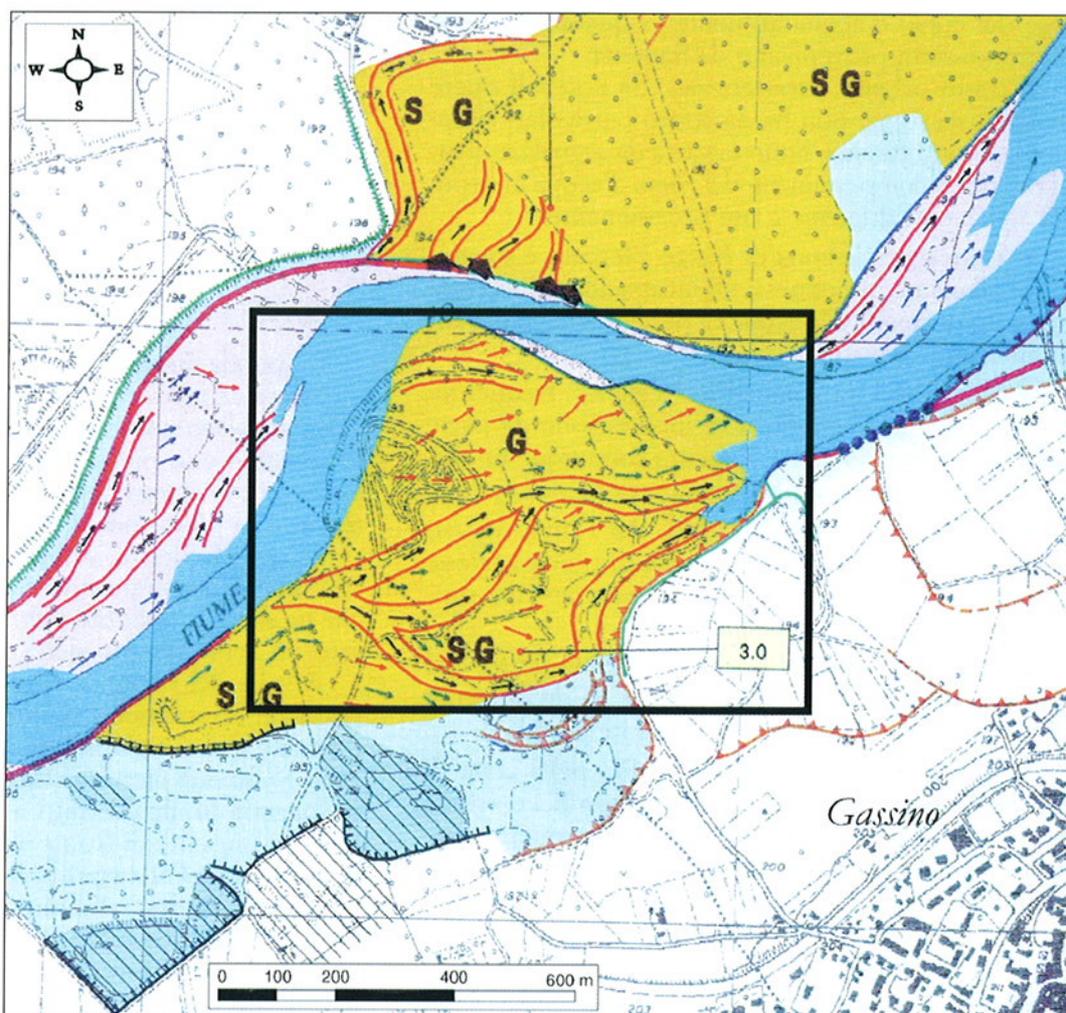
Fig. 57. Risulta evidente l'area in destra orografica (in parte delimitata da forme fluviali relitte) dove si sono concentrati intensi processi erosivi e deposizionali (area riquadrata). Stralcio della carta "Campo di inondazione ed effetti indotti dalla piena del 5/6-11-1994" (Regione Piemonte, 1995. Sezione C.T.R. Settimo T.se).

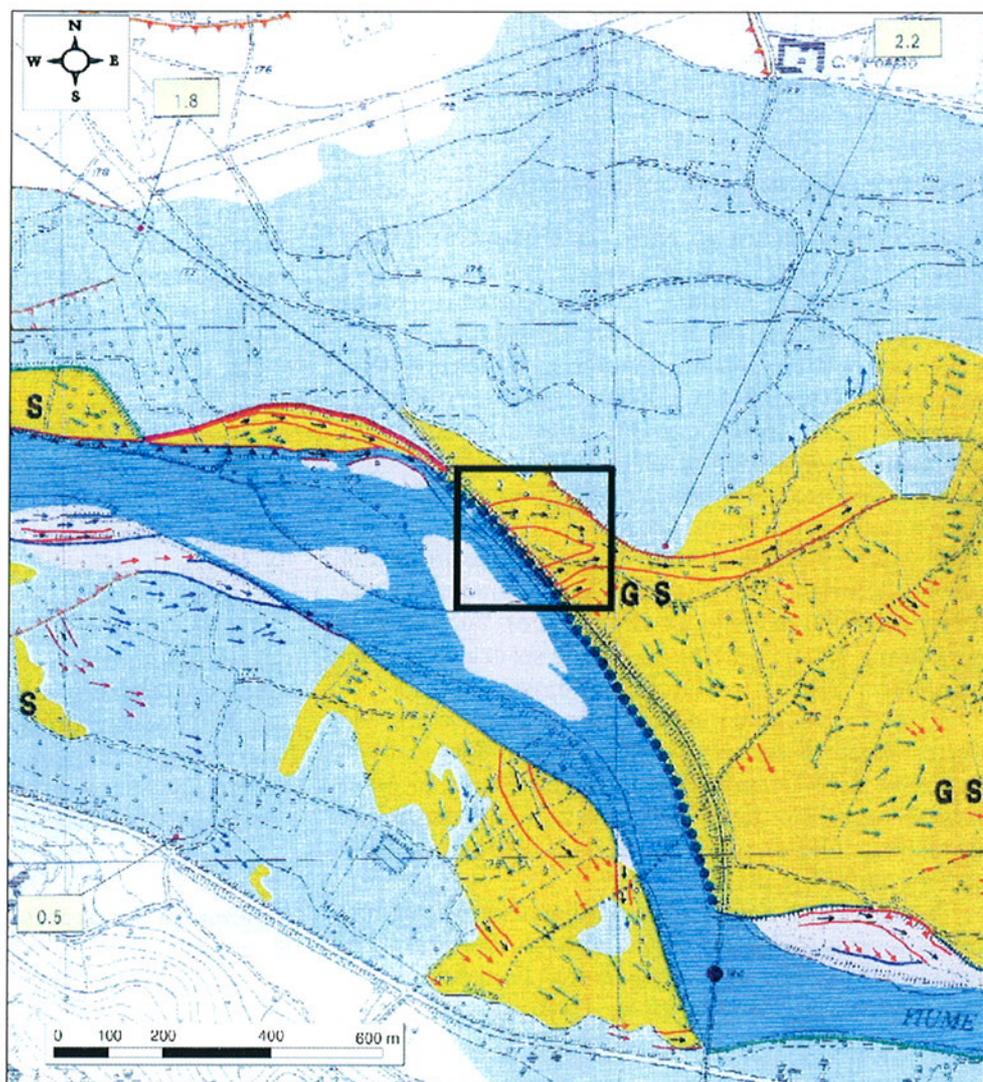
Fig. 58. Situazione determinatasi in seguito al passaggio della piena. Risulta evidente l'estesa fascia di territorio interessata dal fenomeno di alluvionamento in sinistra orografica ed il grave danno alla rete viaria (area riquadrata). Stralcio della carta "Campo di inondazione ed effetti indotti dalla piena del 5/6-11-1994" (Regione Piemonte, 1995. Sezione C.T.R. Verolengo).

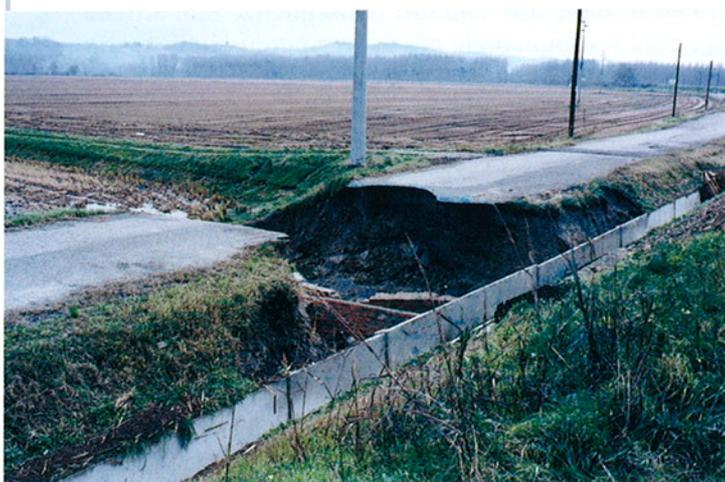
Fig. 59. Balzola. Novembre 1994: rilevato stradale asportato.

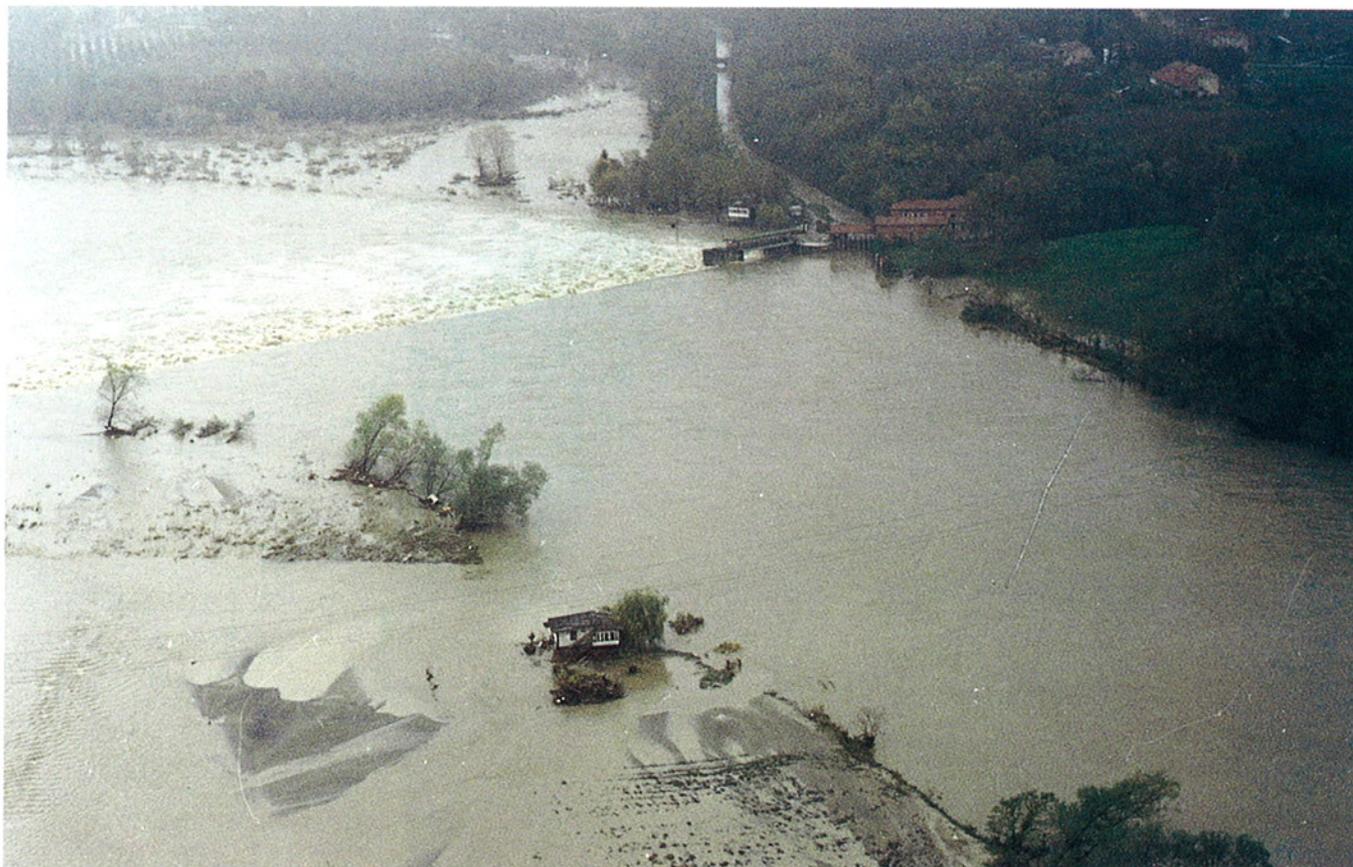
Fig. 60. Casale Monferrato, località Traversa Canale Lanza. 7 novembre 1994: la piena in fase decrescente.

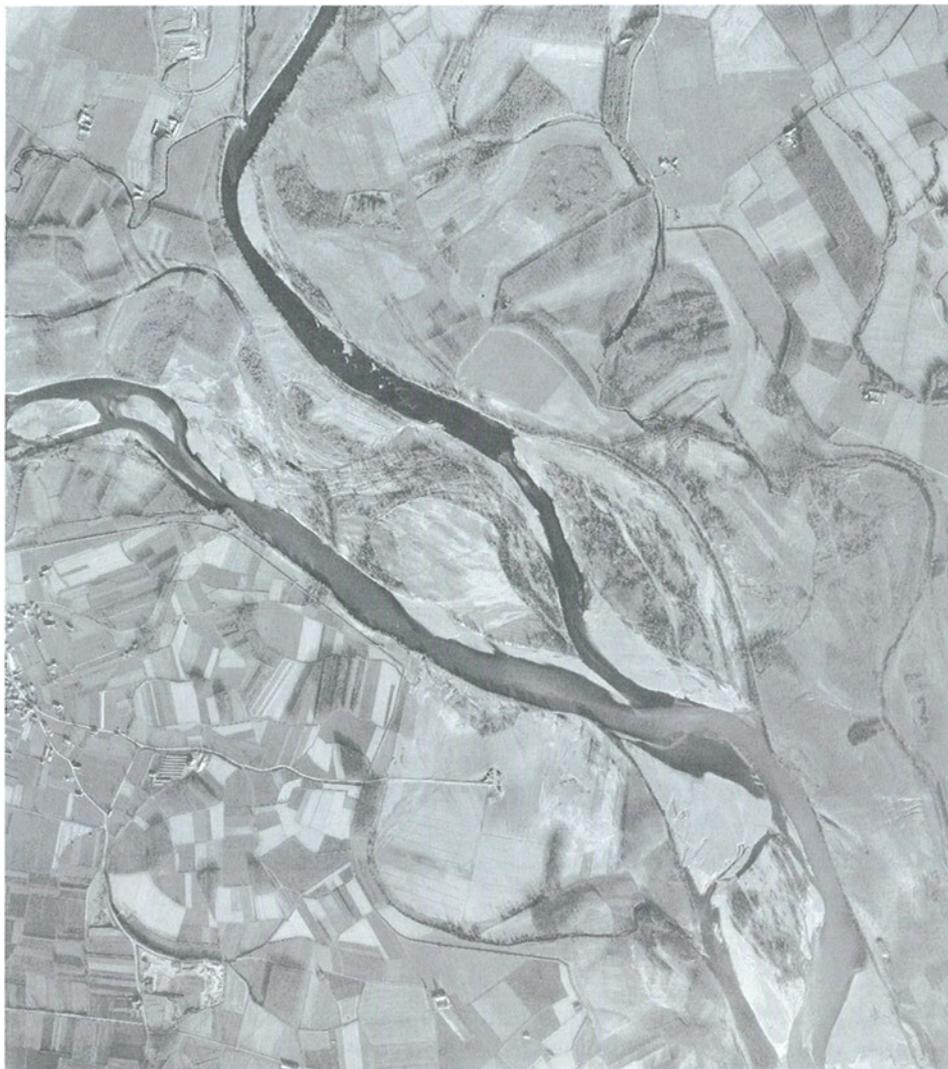
Fig. 61. Ripresa aerea della zona di confluenza tra i fiumi Po e Sesia a seguito dell'evento alluvionale del 1994 (cfr. tav. 5 fuori testo). Concessione SMA n. 1-113 del 4 marzo 1999.

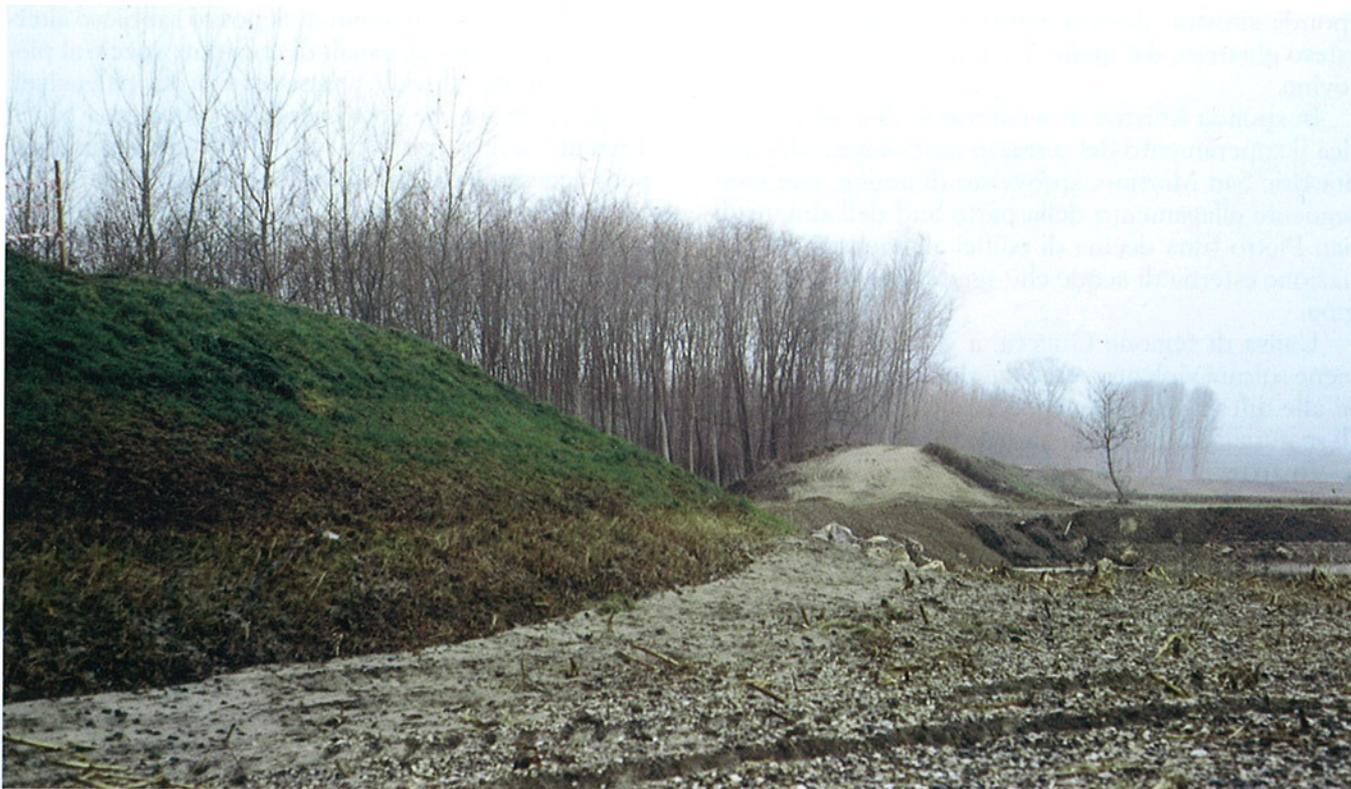
Fig. 62. Breme (PV). Novembre 1994: rotta arginale in sponda sinistra Po.

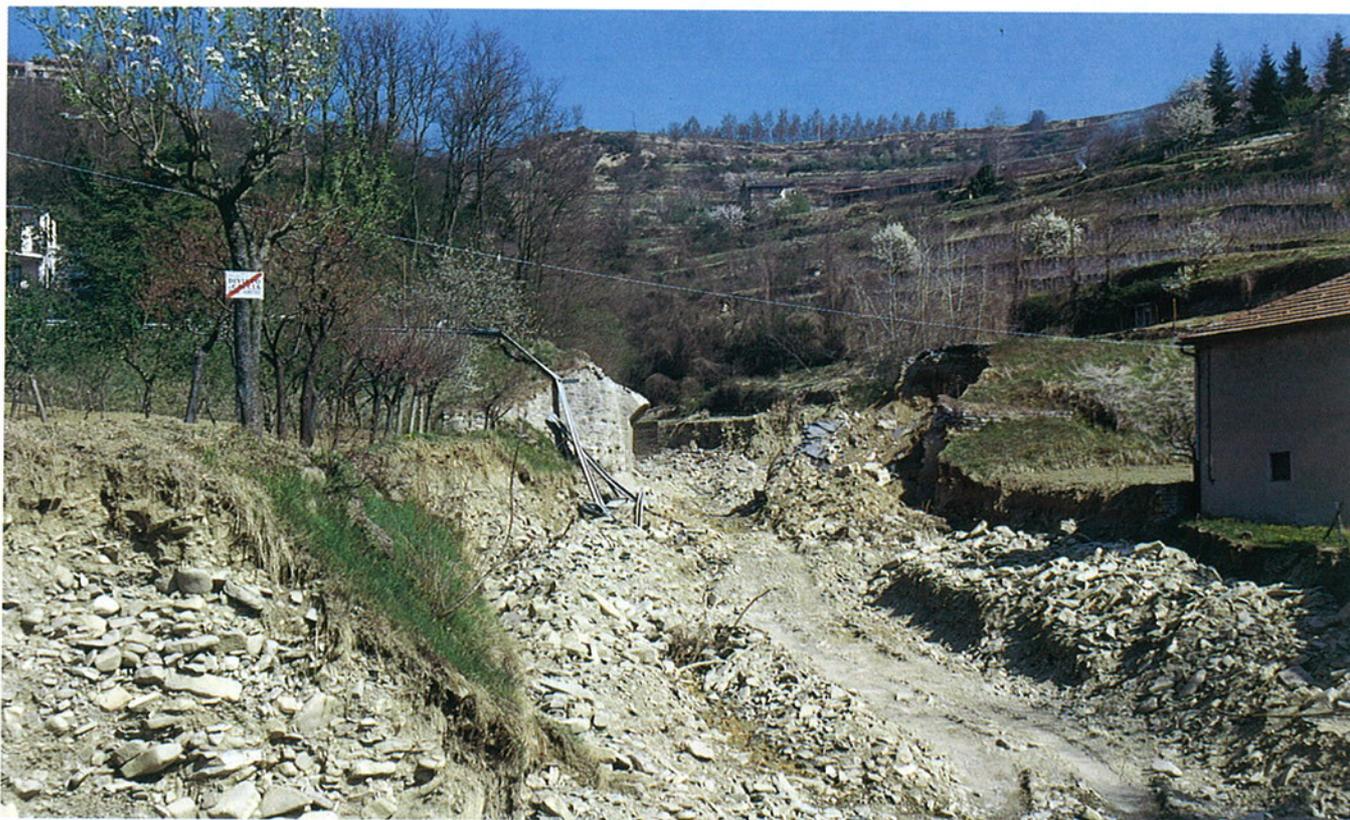
Fig. 64. Fiume Bormida di Millesimo. La violenta attività torrentizia di un tributario di sinistra, in prossimità di Gorzegno, ha provocato sul conoide la distruzione di un ponte della strada statale n. 339.

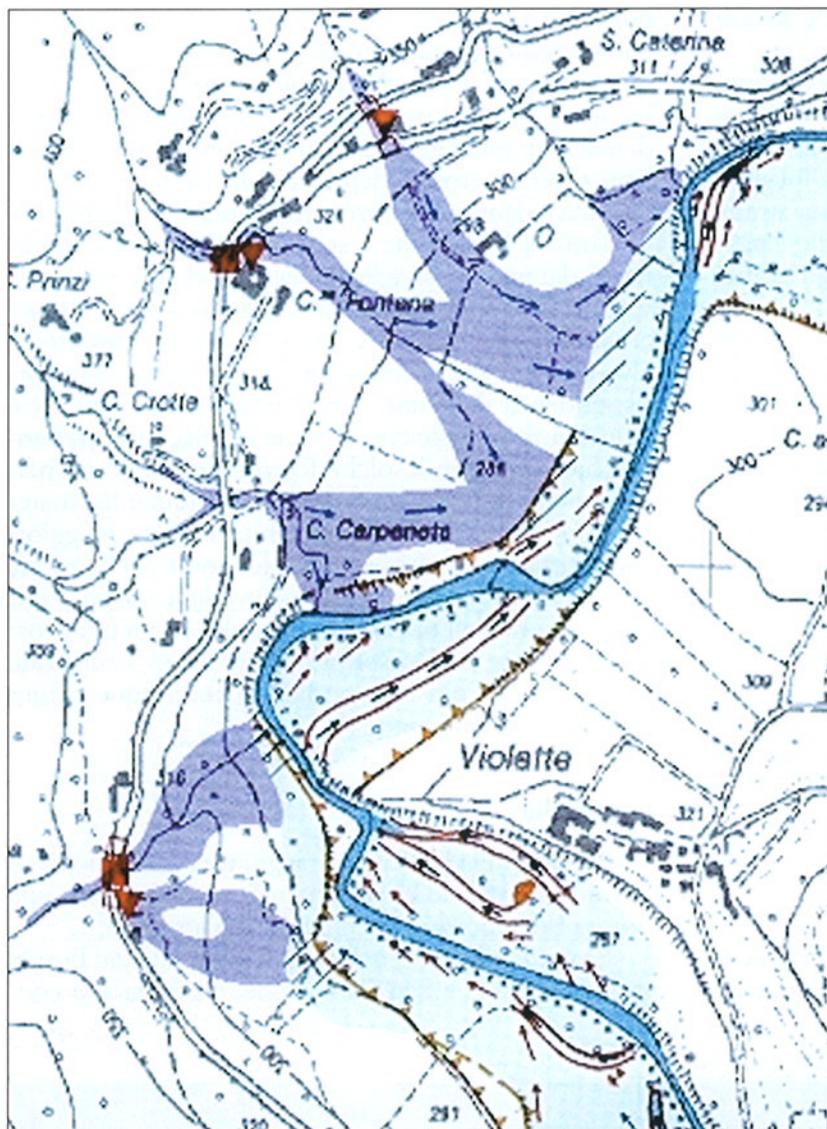
Fig. 65. Comune di Torre Bormida: nella cartografia in viola sono evidenziate le aree interessate da deposizione di materiale dovuto alle attività dei conoidi. I danni alla viabilità, ai ponti e agli edifici sono indicati con simboli. Stralcio della carta "Campo di inondazione ed effetti indotti dalla piena del 5/6-11-1994" (Regione Piemonte, 1995. Sezione C.T.R. Cravanzana).

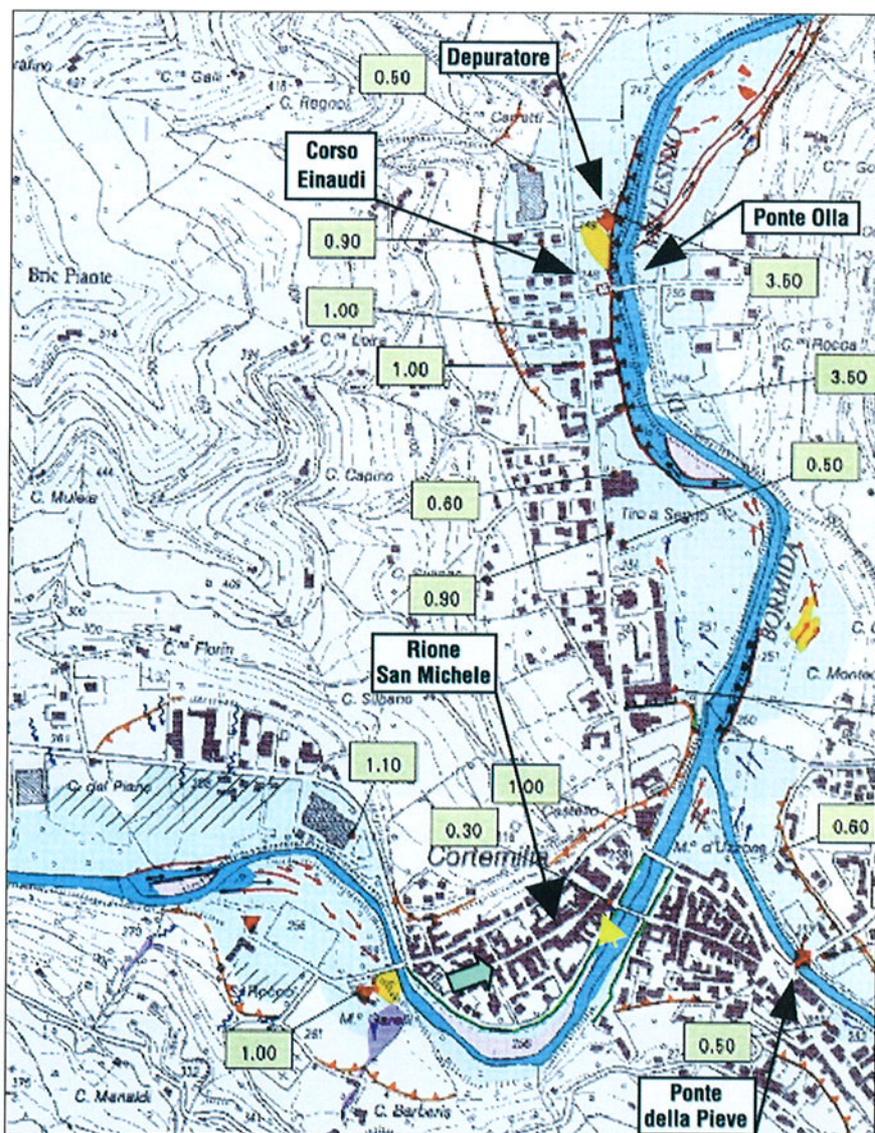
Fig. 66. Comune di Cortemilia: la cartografia riporta le aree allagate e le altezze idrometriche dell'evento del novembre 1994. Stralcio della carta "Campo di inondazione ed effetti indotti dalla piena del 5/6-11-1994" (Regione Piemonte, 1995. Sezione C.T.R. Cravanzana).

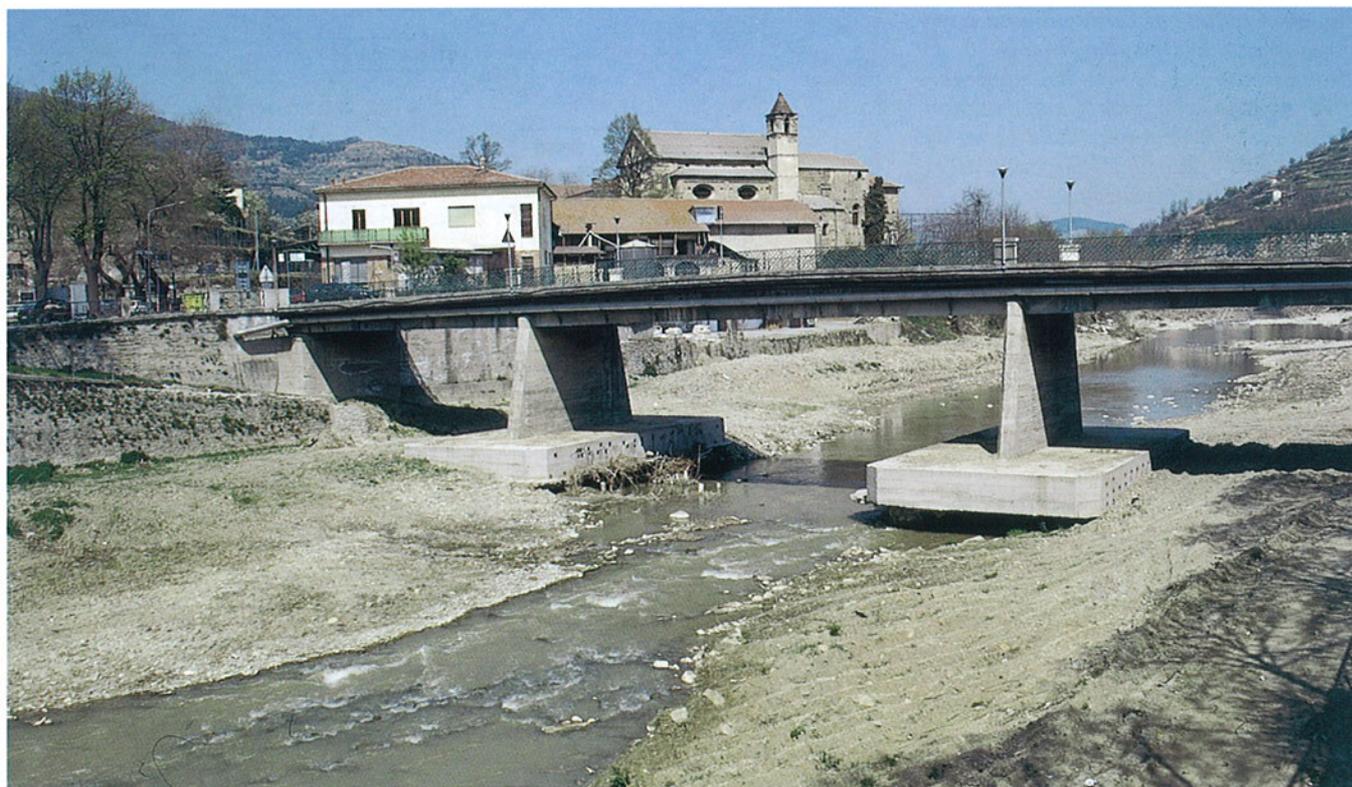
Fig. 67. Comune di Cortemilia, fiume Bormida di Millesimo. L'attività erosiva connessa con la piena fluviale del novembre 1994 ha reso evidente le modificazioni del letto del canale in corrispondenza del ponte centrale dell'abitato.

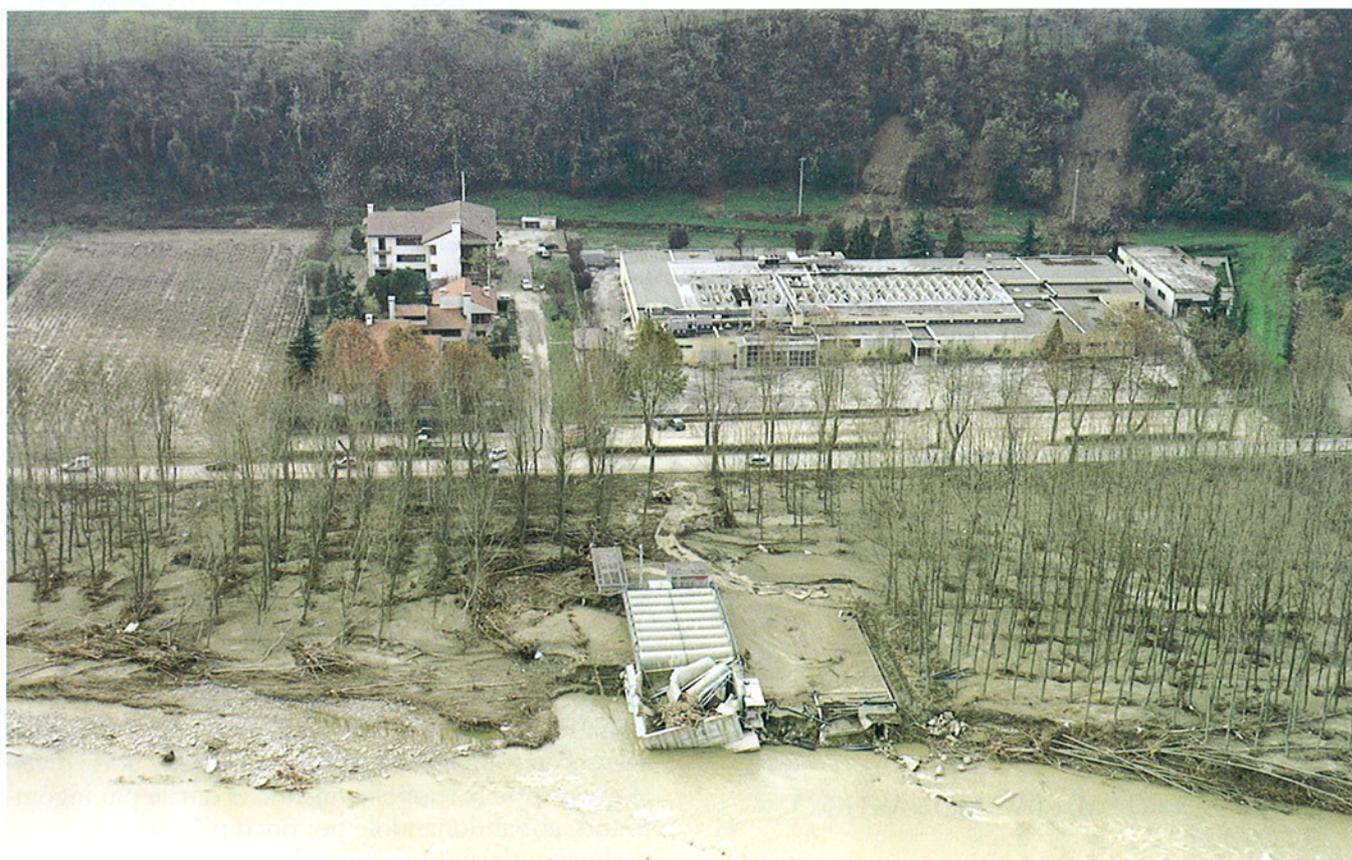
Fig. 68. Fiume Bormida di Millesimo. La piena fluviale ha provocato la distruzione dell'impianto di depurazione posto poco a valle dell'abitato di Cortemilia. Le acque di allagamento hanno raggiunto, su altezze di qualche decimetro, l'edificio artigianale posto sullo sfondo.

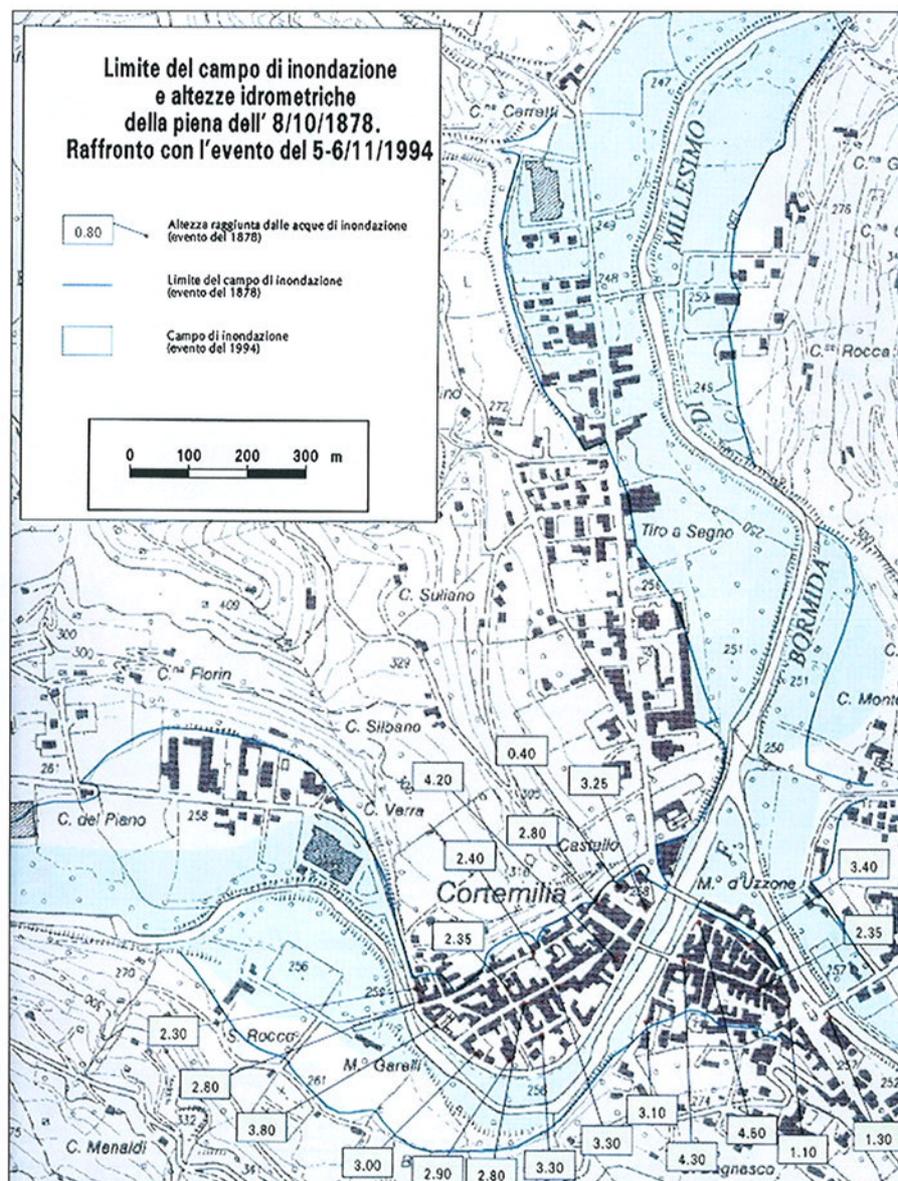
Fig. 69. Comune di Cortemilia: la carta riporta con la linea blu il limite del campo di inondazione della piena del 8-10-1878 e le relative altezze idrometriche; in azzurro è rappresentata l'area allagata nel novembre 1994. Si noti la coincidenza delle aree interessate dai due eventi ad esclusione del nucleo storico. Stralcio della carta "Campo di inondazione ed effetti indotti dalla piena del 5/6-11-1994" (Regione Piemonte, 1995. Sezione C.T.R. Cravanzana).

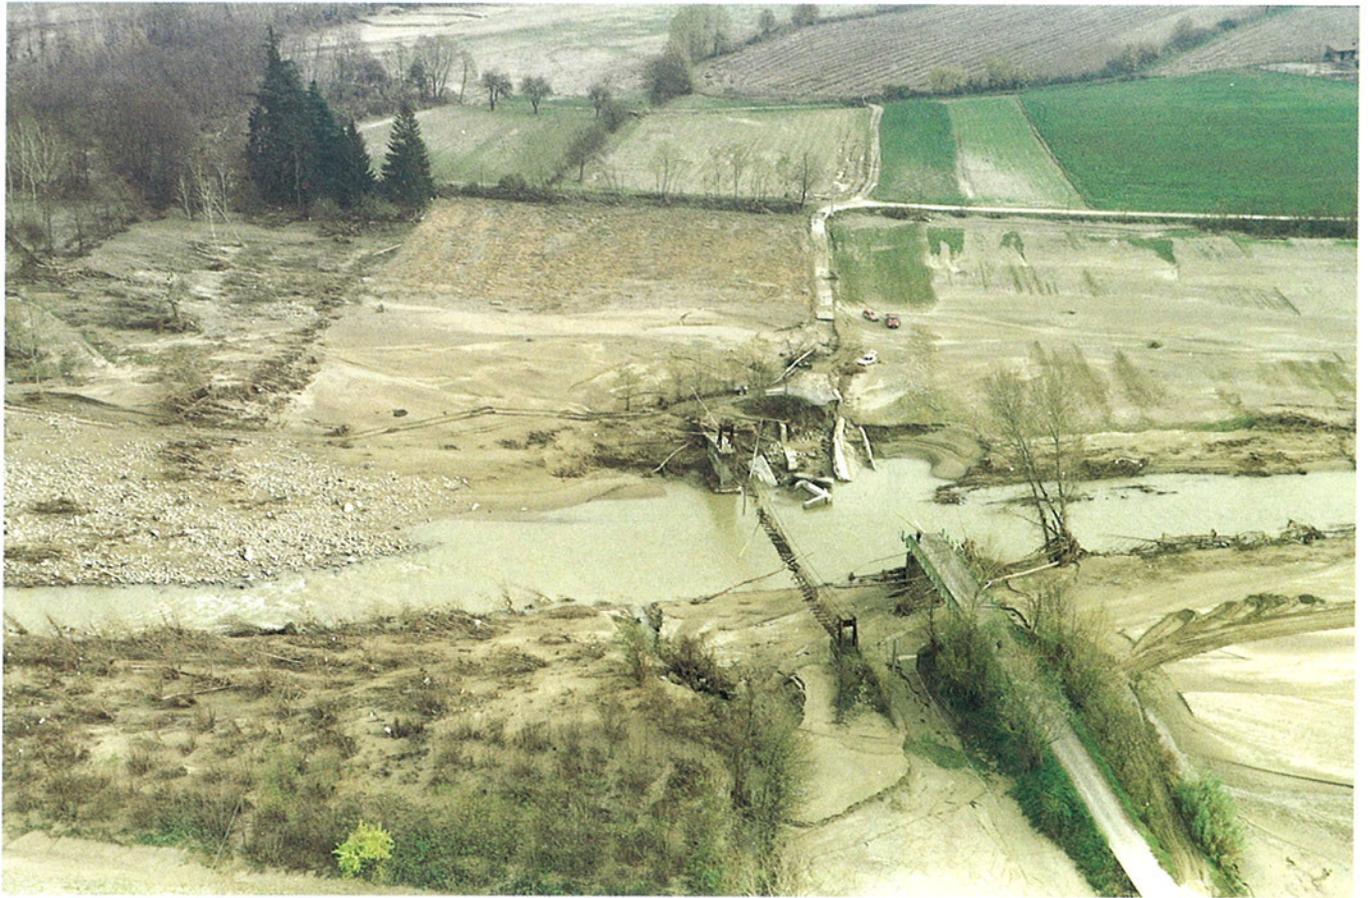
Fig. 70. Fiume Bormida di Millesimo. La distruzione della spalla destra ha provocato, a Quartino, la caduta dell'impalcato del ponte; il manufatto è stato sospinto a valle per 3 km.

è stata invasa da 2 m d'acqua. L'impalcato di ferro del ponte che collegava le due sponde è stato travolto dalla piena e trasportato a Bubbio, 3 km più a valle. Le testimonianze raccolte hanno riferito che la piena del 1951, una delle più gravose dell'ultimo secolo, era stata, anche se di poco, inferiore a quella del novembre 1994 (Fig. 70).

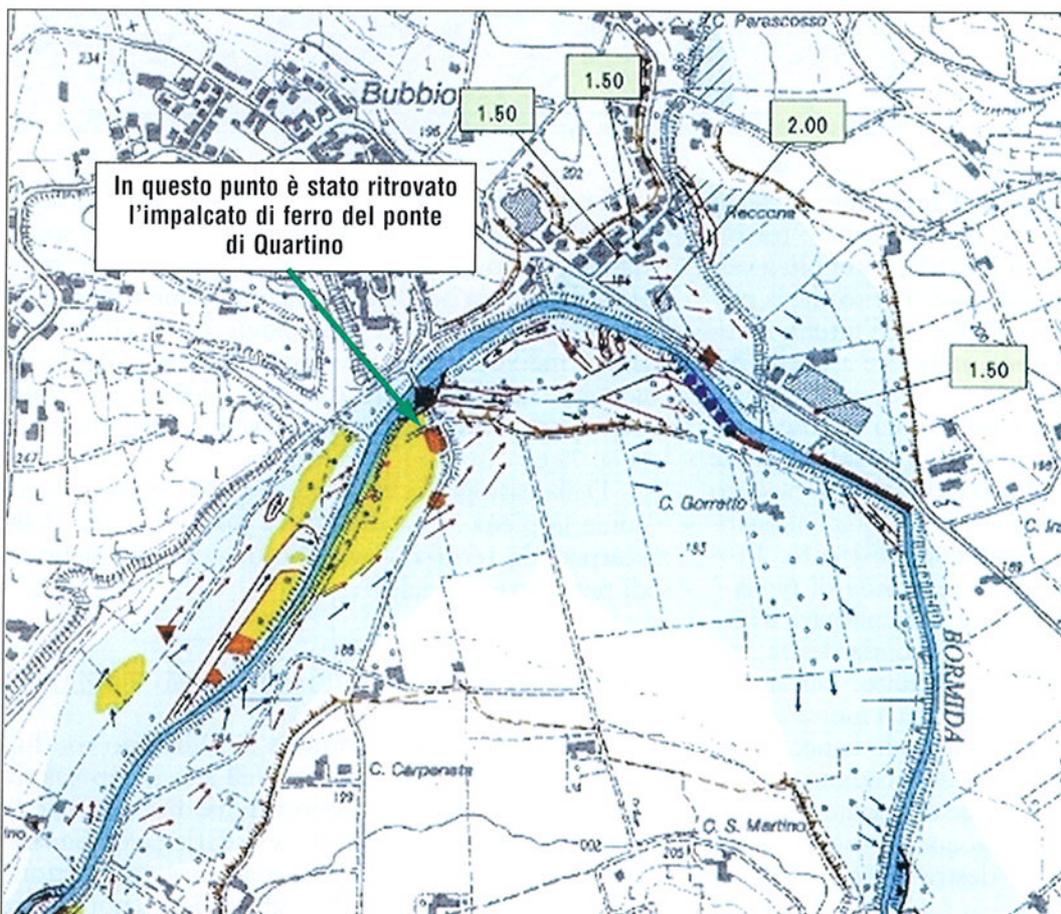
Fig. 71. Comune di Bubbio: l'ondata di piena provocata dal cedimento del ponte ha causato l'allagamento della piana su cui sorge un rione del capoluogo. Stralcio della carta "Campo di inondazione ed effetti indotti dalla piena del 5/6-11-1994" (Regione Piemonte, 1995. Sezione C.T.R. 211020 Cravanzana).

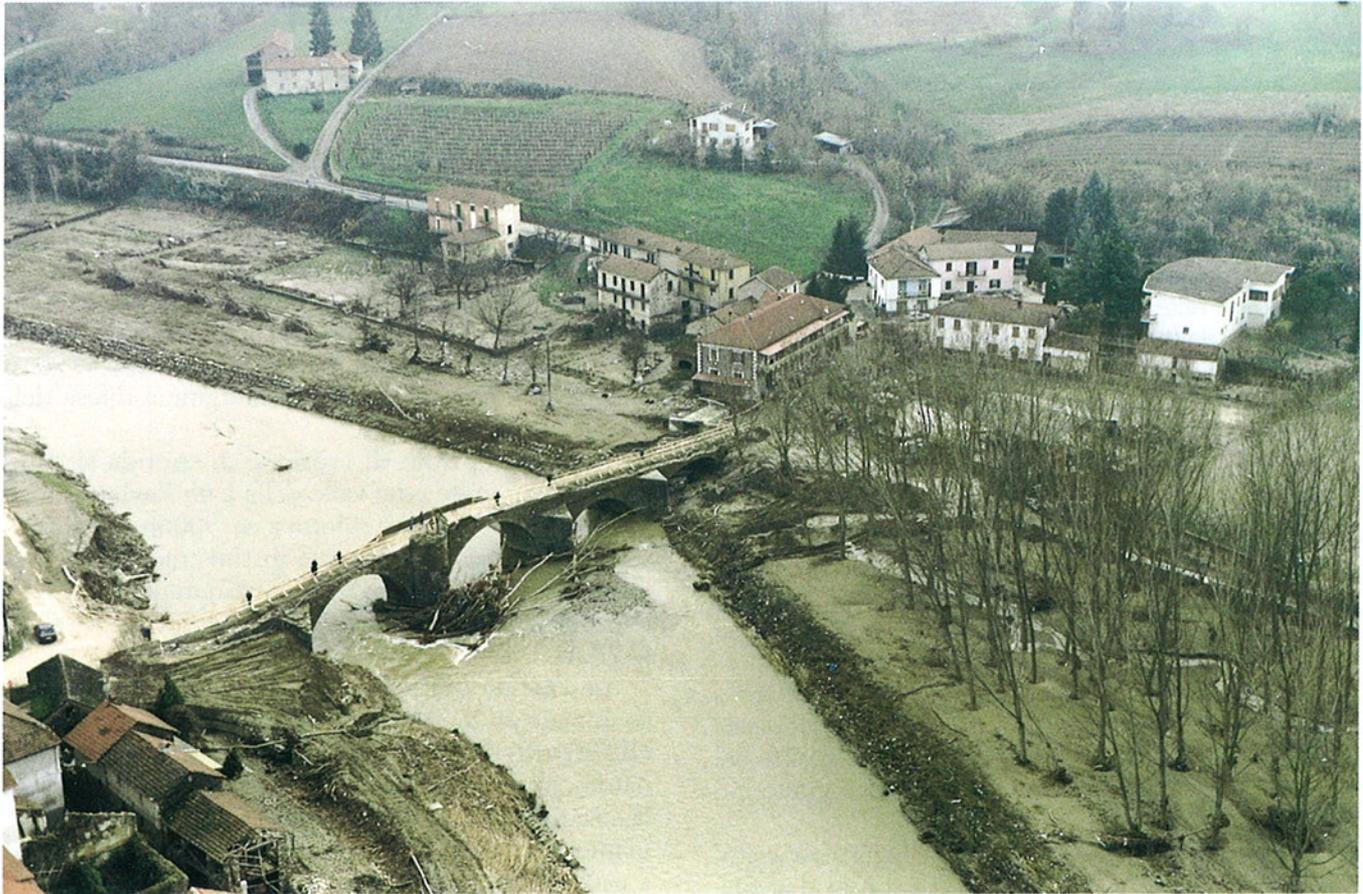
Fig. 72. Fiume Bormida di Millesimo. Lo storico ponte "Romano" di Monastero Bormida è stato completamente sormontato, a causa della presumibile ostruzione da parte di vegetazione arborea come quella visibile poco a monte sulla destra dell'attraversamento.

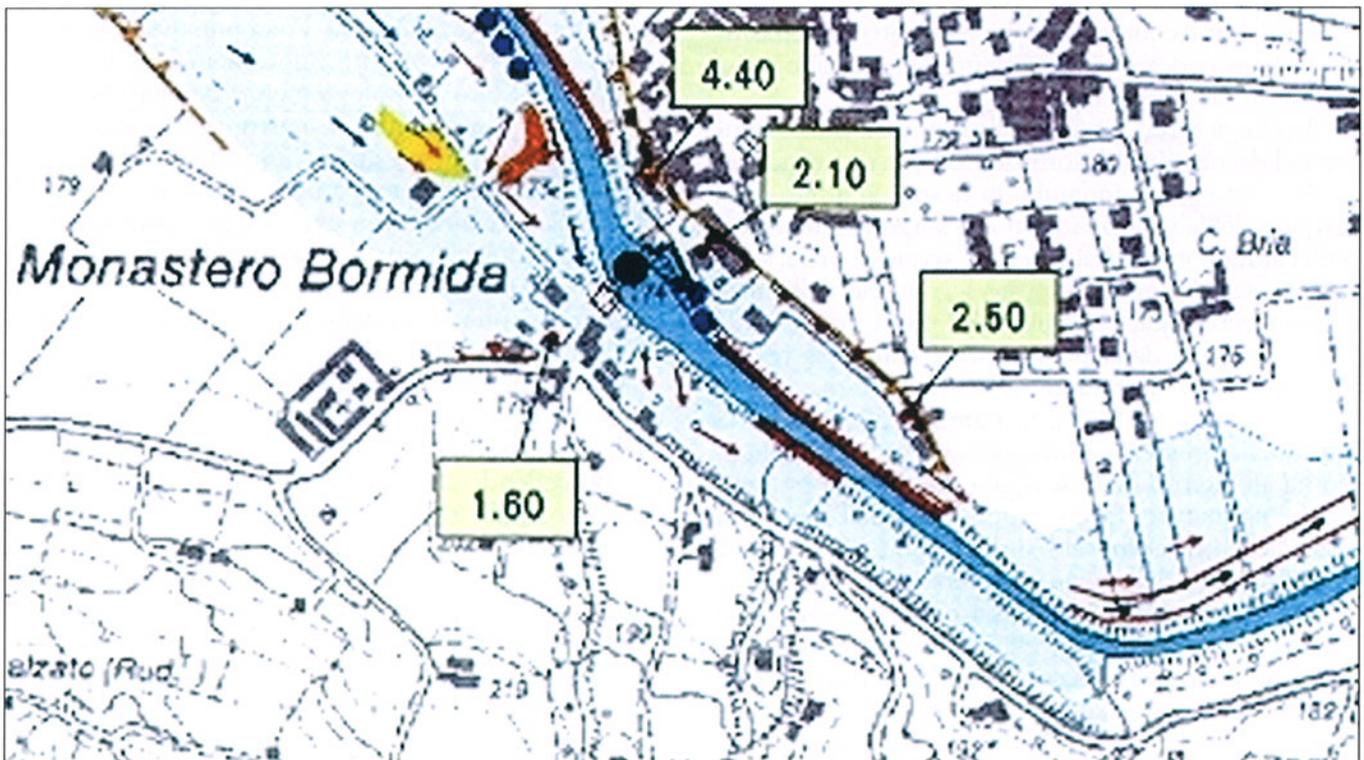
Fig. 73. Comune di Monastero Bormida: il fiume ha occupato tutta la fascia compresa tra la scarpata del terrazzo in sinistra e la strada comunale in destra. Il ponte di età medioevale è stato sormontato, gli edifici nelle vicinanze del fiume allagati. Stralcio della carta "Campo di inondazione ed effetti indotti dalla piena del 5/6-11-1994" (Regione Piemonte, 1995. Sezione C.T.R. 211020 Cravanzana).

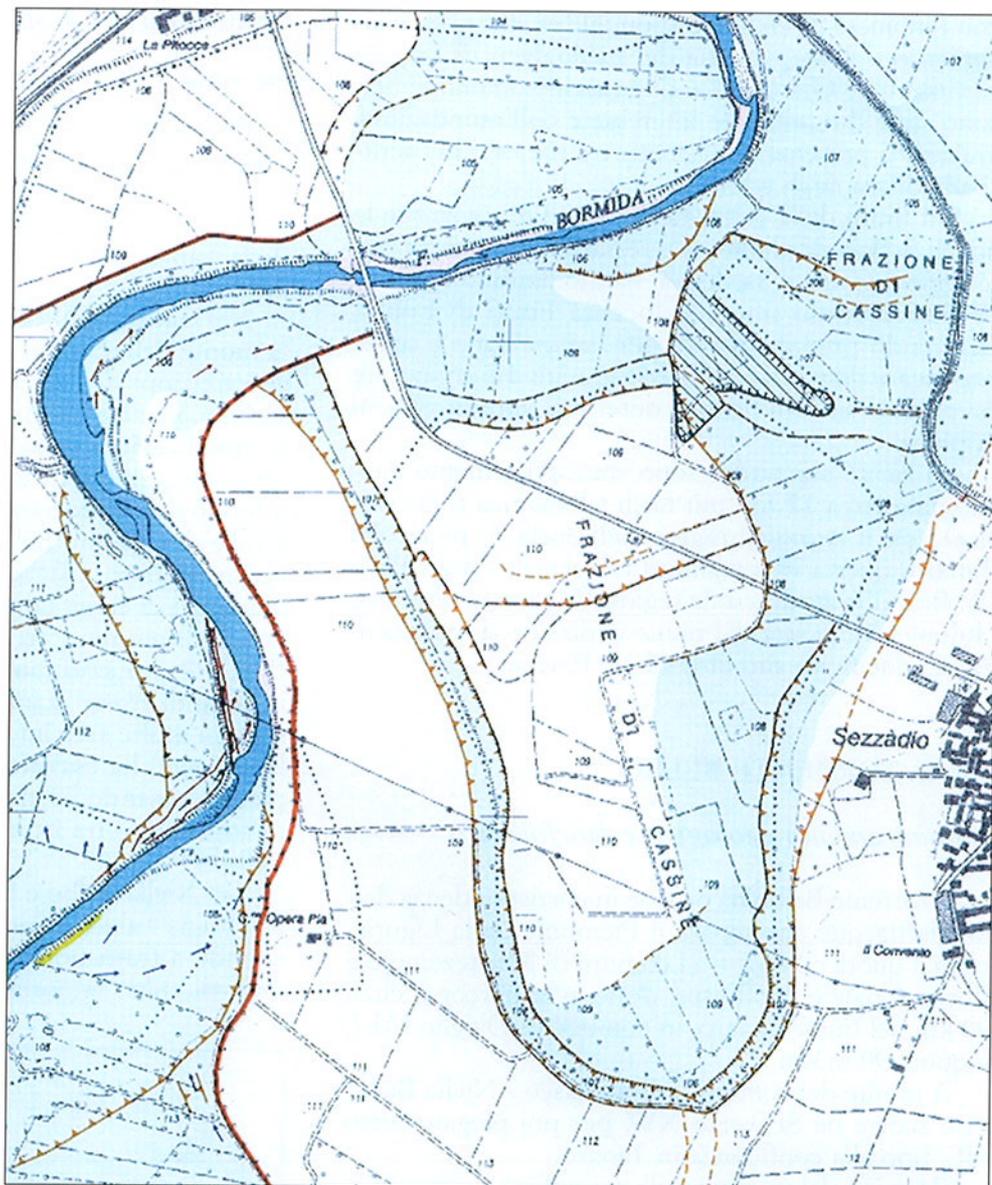
Fig. 74. Comuni di Cassine, Sezzadio. Il meandro di Cassine abbandonato nel 1901 è stato riattivato durante l'evento del novembre 1994. Stralcio della carta "Campo di inondazione ed effetti indotti dalla piena del 5/6-11-1994" (Regione Piemonte, 1995. Sezione C.T.R. 194030).

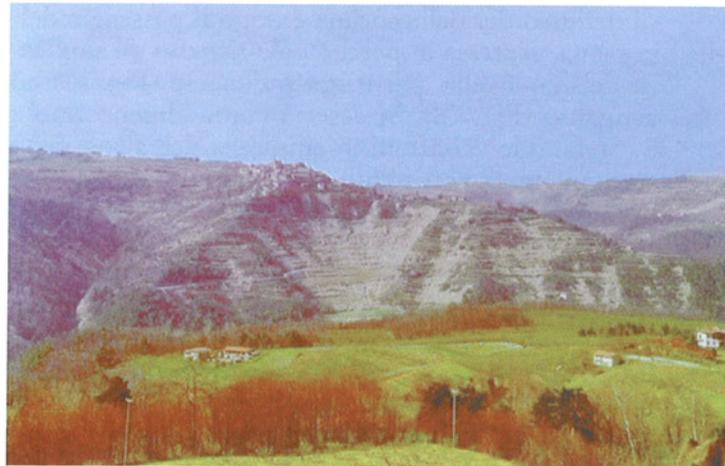
Fig. 76. Versante di Cerreto Langhe completamente denudato per mobilizzazione dei terreni di copertura.

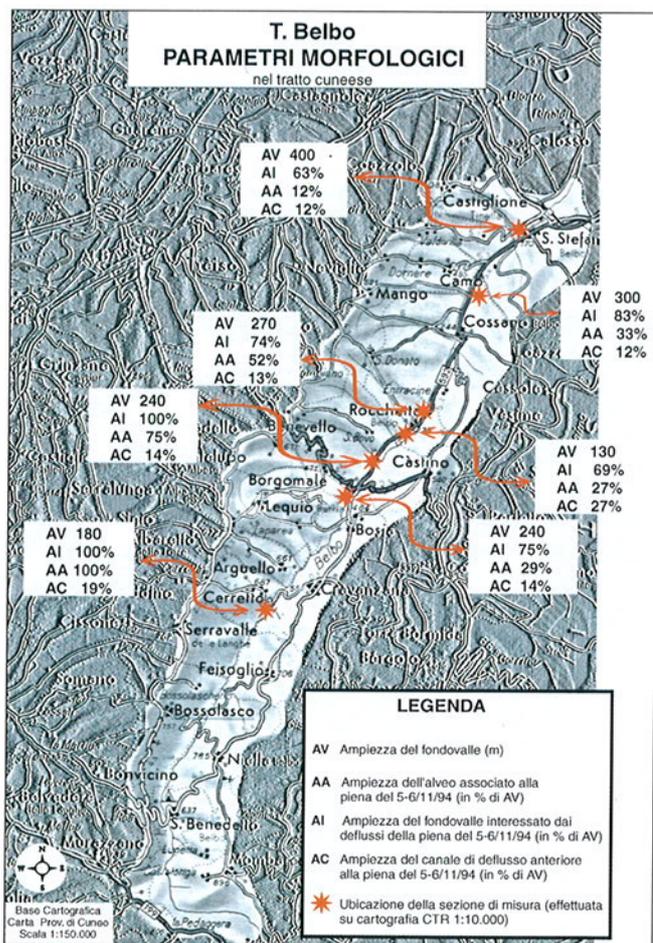
Fig. 77. La carta riporta, per alcune sezioni di riferimento, l'ampiezza del canale di deflusso del T. Belbo anteriore alla piena del novembre 1994, l'ampiezza dell'alveo associato alla piena e l'ampiezza della fascia di fondovalle inondata per il tratto cuneese.

Le figure 77 e 78 riportano l'ampiezza del canale

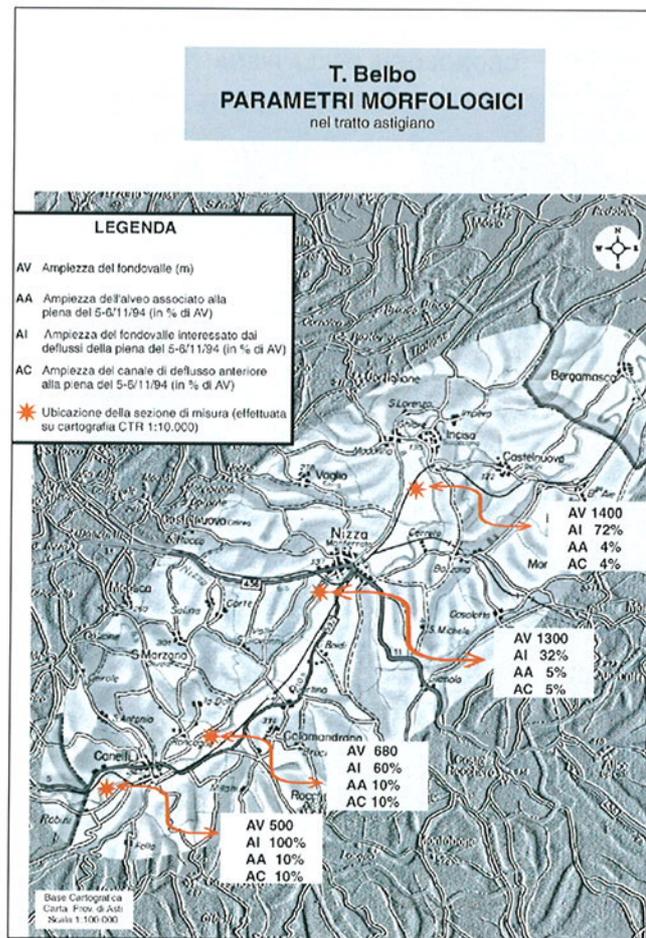
Fig. 78. La carta riporta, per alcune sezioni di riferimento, l'ampiezza del canale di deflusso del T. Belbo anteriore alla piena del novembre 1994 l'ampiezza dell'alveo associato alla piena e l'ampiezza della fascia di fondovalle inondata per il tratto astigiano.

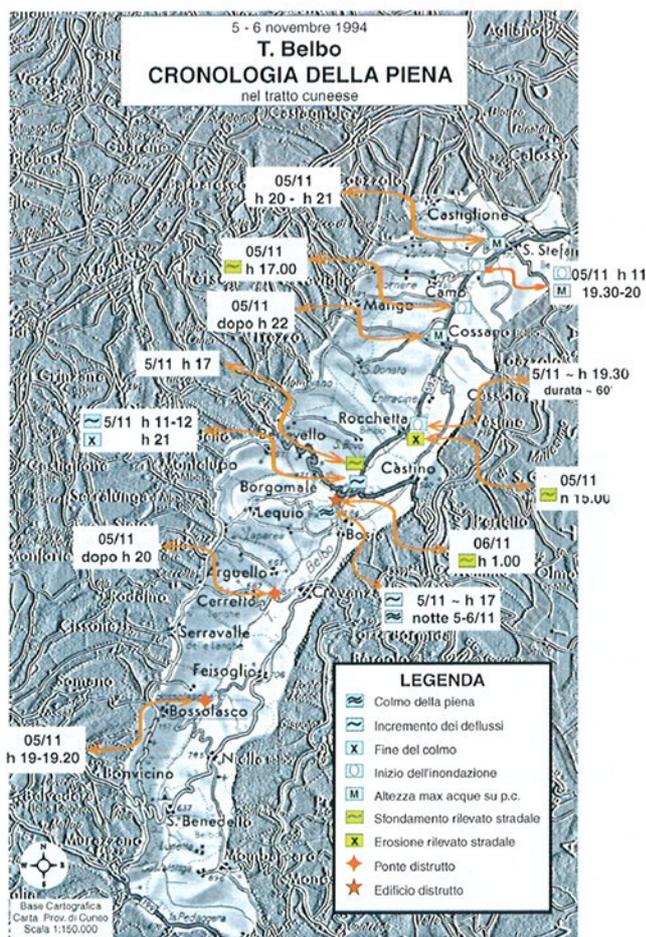
Fig. 79. La carta riporta le informazioni, raccolte durante i sopralluoghi lungo il tratto cuneese del bacino del T. Belbo, sulle ore di passaggio della piena (inizio, colmo, decrescita della piena), sulle ore delle altezze massime delle acque sul piano campagna e sulle ore in cui si sono verificati danni ad infrastrutture ed edifici.

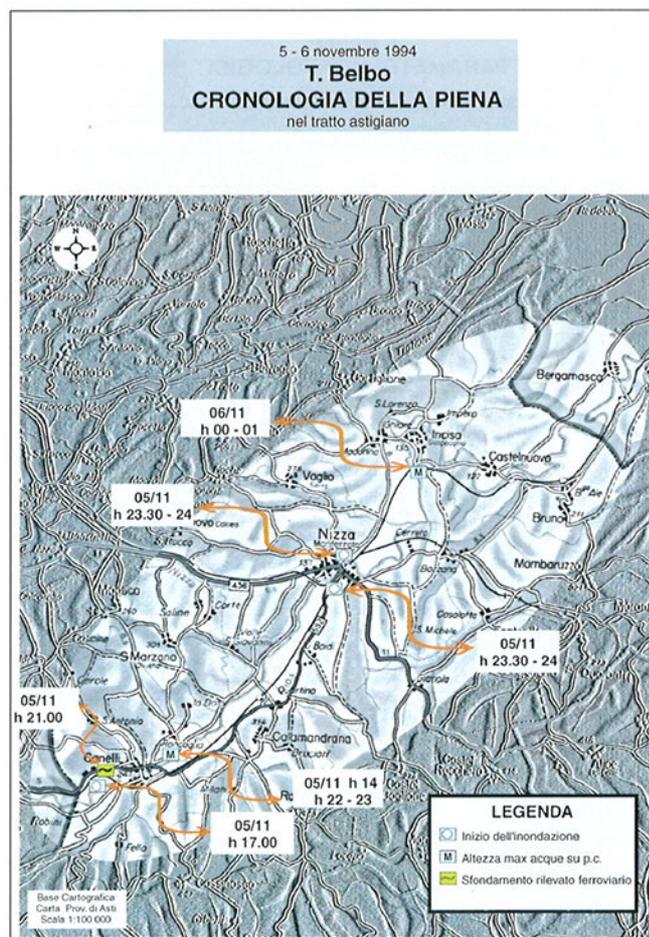
Fig. 80. La carta riporta le informazioni, raccolte durante i sopralluoghi lungo il tratto astigiano del bacino del T. Belbo, sulle ore di passaggio della piena (inizio, colmo, decrescita della piena), sulle ore delle altezze massime delle acque sul piano campagna e sulle ore in cui si sono verificati danni ad infrastrutture ed edifici.
