3.2. IL FIUME PO

Cronistoria del processo di piena

La piena del novembre 1994 ha interessato con differenti conseguenze il tratto considerato, dando luogo ad estesi allagamenti nel settore a valle di Torino e coinvolgendo in misura minimale i territori attraversati a monte dell'area metropolitana.

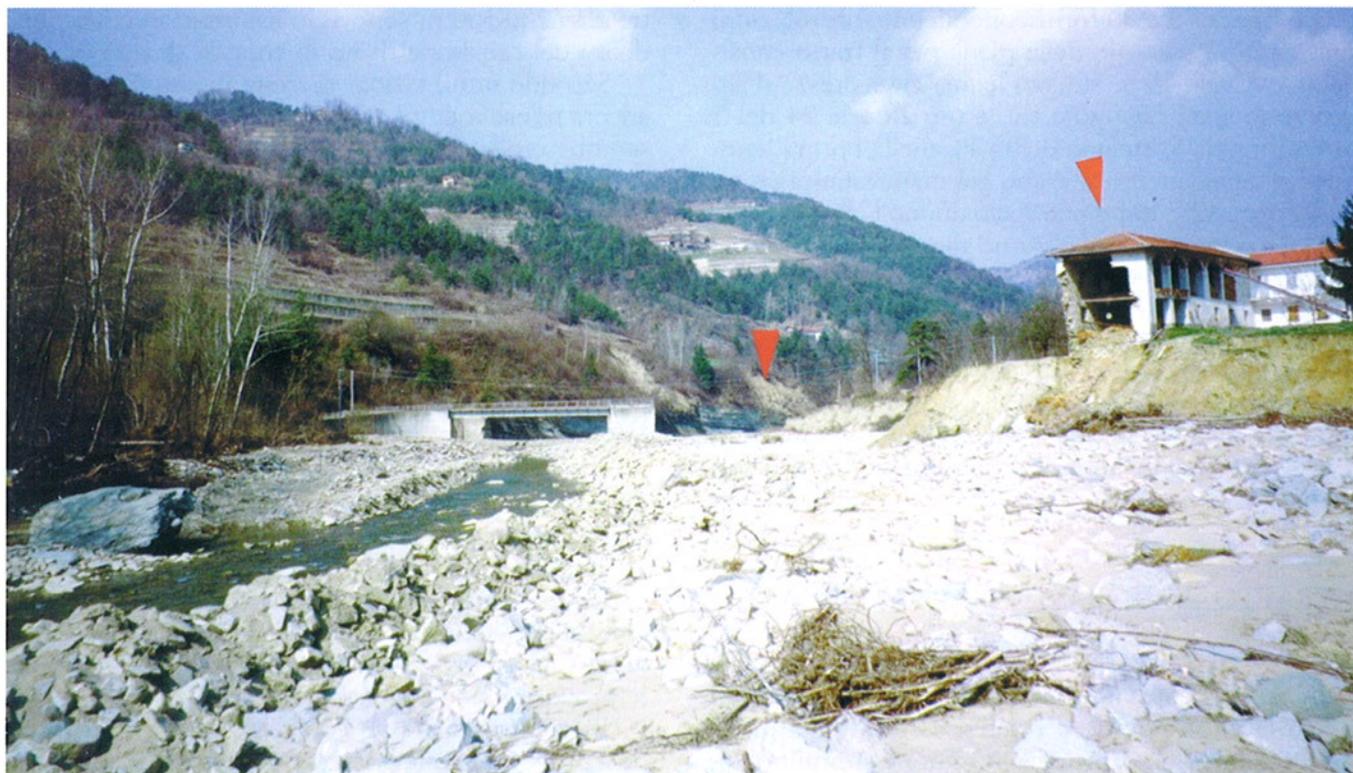
Fig. 81. Località Pedanca del Bulla (Bosia). La foto, scattata da monte, testimonia l'intensa attività erosiva del T. Belbo, operata soprattutto a scapito della sponda destra. Sullo sfondo è visibile un ponte di cui è stato completamente asportato il rilevato d'accesso.

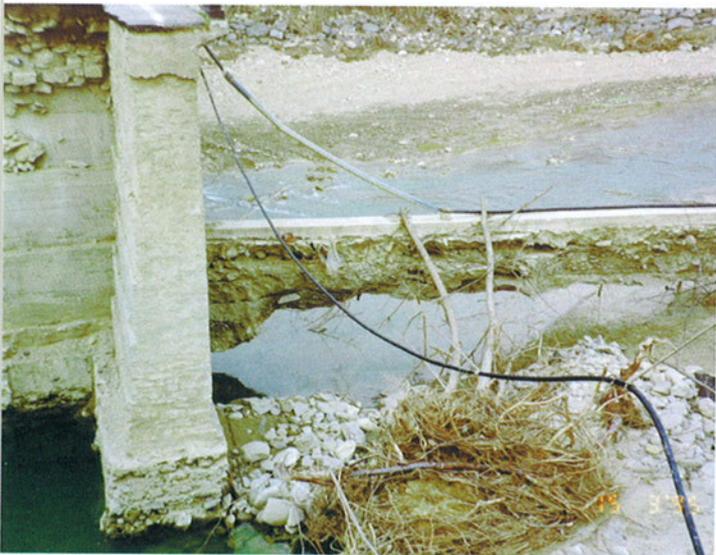
Fig. 82. Cossano Belbo. Ponte sul torrente Belbo: particolare del rilevato d'accesso asportato e della difesa spondale sottoscalzata.

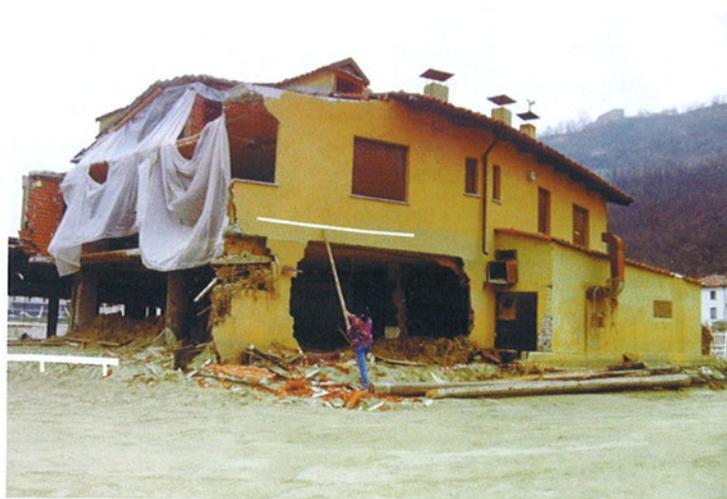
Fig. 83. Zona industriale, discoteca. Altezza delle tracce lasciate dalla piena del T. Belbo, indicata dalle frecce (superiore ai tre metri). I simboli sul piano campagna prossimo alla discoteca indicano la posizione della sponda modellata per erosione laterale durante il passaggio della piena.

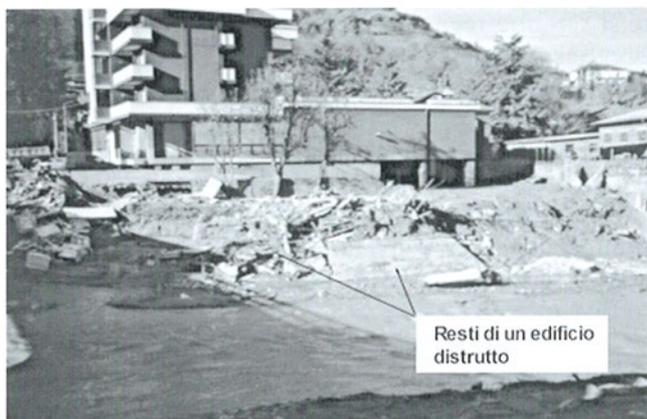
Fig. 84. Santo Stefano Belbo. Così si presentava il tratto del T. Belbo, immediatamente a valle del ponte cittadino, nei giorni successivi il 6 novembre 1994. Si osservano i ruderi di un edificio posto in prossimità del ponte, completamente asportato dalla piena (foto Imprudente).

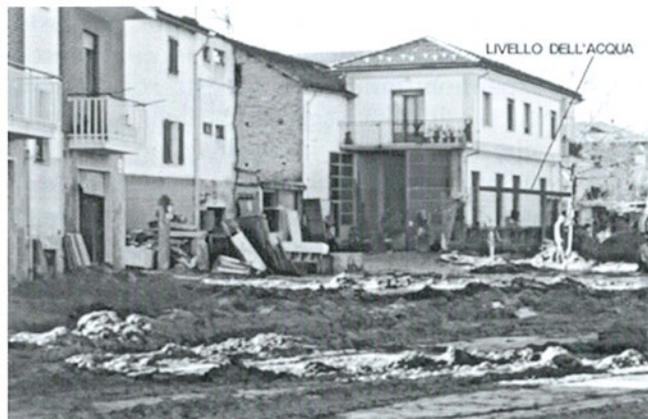
Fig. 85. Santo Stefano Belbo. Foto scattata nei giorni immediatamente successivi all'evento. È indicata sugli edifici l'altezza raggiunta dall'inondazione (foto Imprudente).

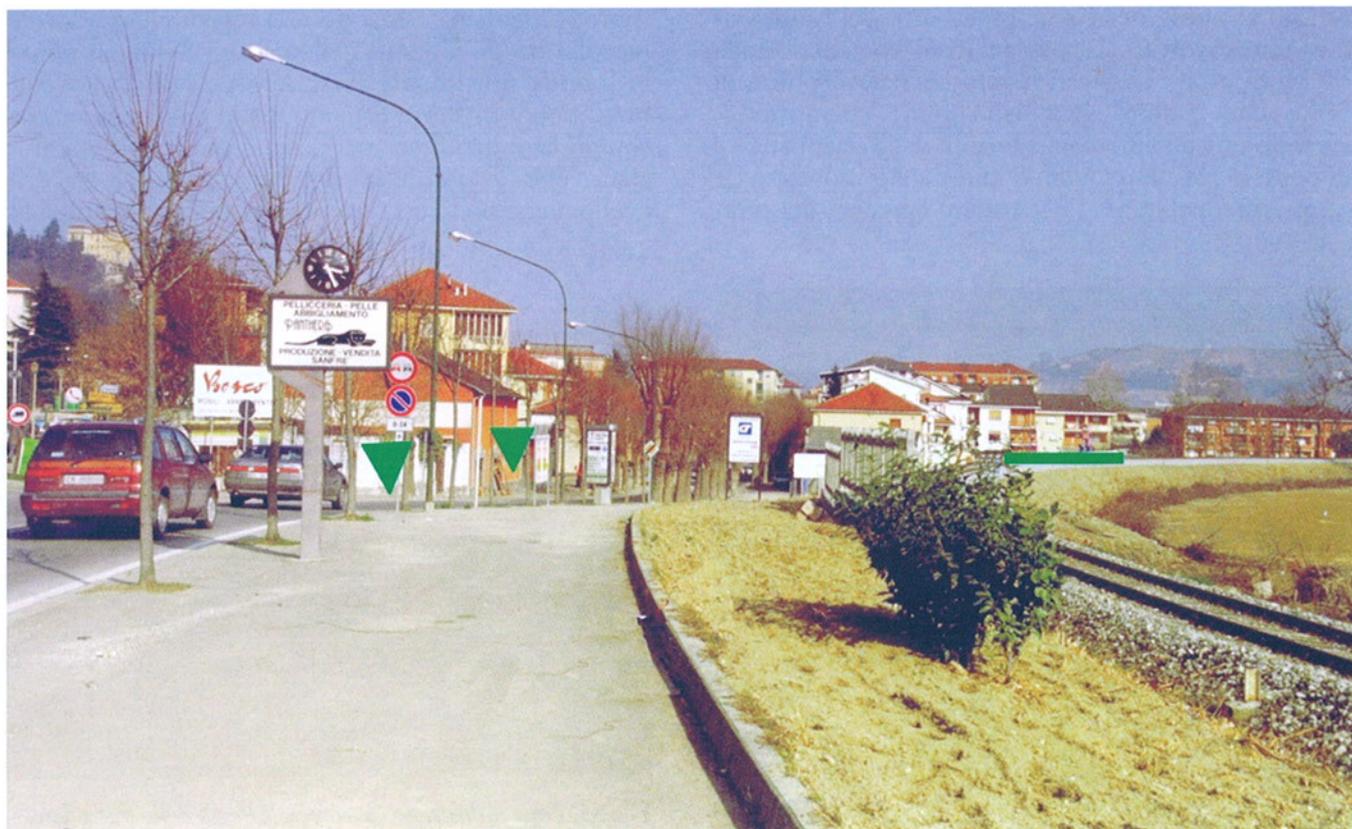
Fig. 86. Canelli, periferia del centro abitato, provenendo da Santo Stefano. I triangoli indicano l'altezza delle acque di inondazione. I simboli sul rilevato ferroviario segnalano il settore in cui è stato sfondato. Le acque provenienti dalla rottura si sono riversate nel centro cittadino, raggiungendo livelli anche superiori ai 2 m.

Canelli è stato il secondo centro gravemente danneggiato, le acque del torrente, dopo aver completamente colmato la piana alluvionale che si sviluppa tra Santo Stefano e Canelli, hanno sfondato il rilevato ferroviario (Fig. 86) e si sono riversate nell'abitato che degrada dalla zona dello sfondamento fino al centro cittadino (Piazze Zoppa, Cavour, Gancia, antistanti il ponte). Da testimonianze raccolte tra gli abitanti delle abitazioni poste in prossimità del rilevato ferroviario, il suo sfondamento si sarebbe verificato verso le ore 21 del 5 novembre, dopo circa mezz'ora di crescita veloce del livello delle acque a tergo. In corrispondenza delle abitazioni poste a ridosso del rilevato l'acqua sarebbe arrivata verso le ore 20, proveniente dalle fognature, mentre dal torrente sarebbe giunta a partire dalle 20.30, per poi riversarsi violentemente dopo l'asportazione del rilevato.

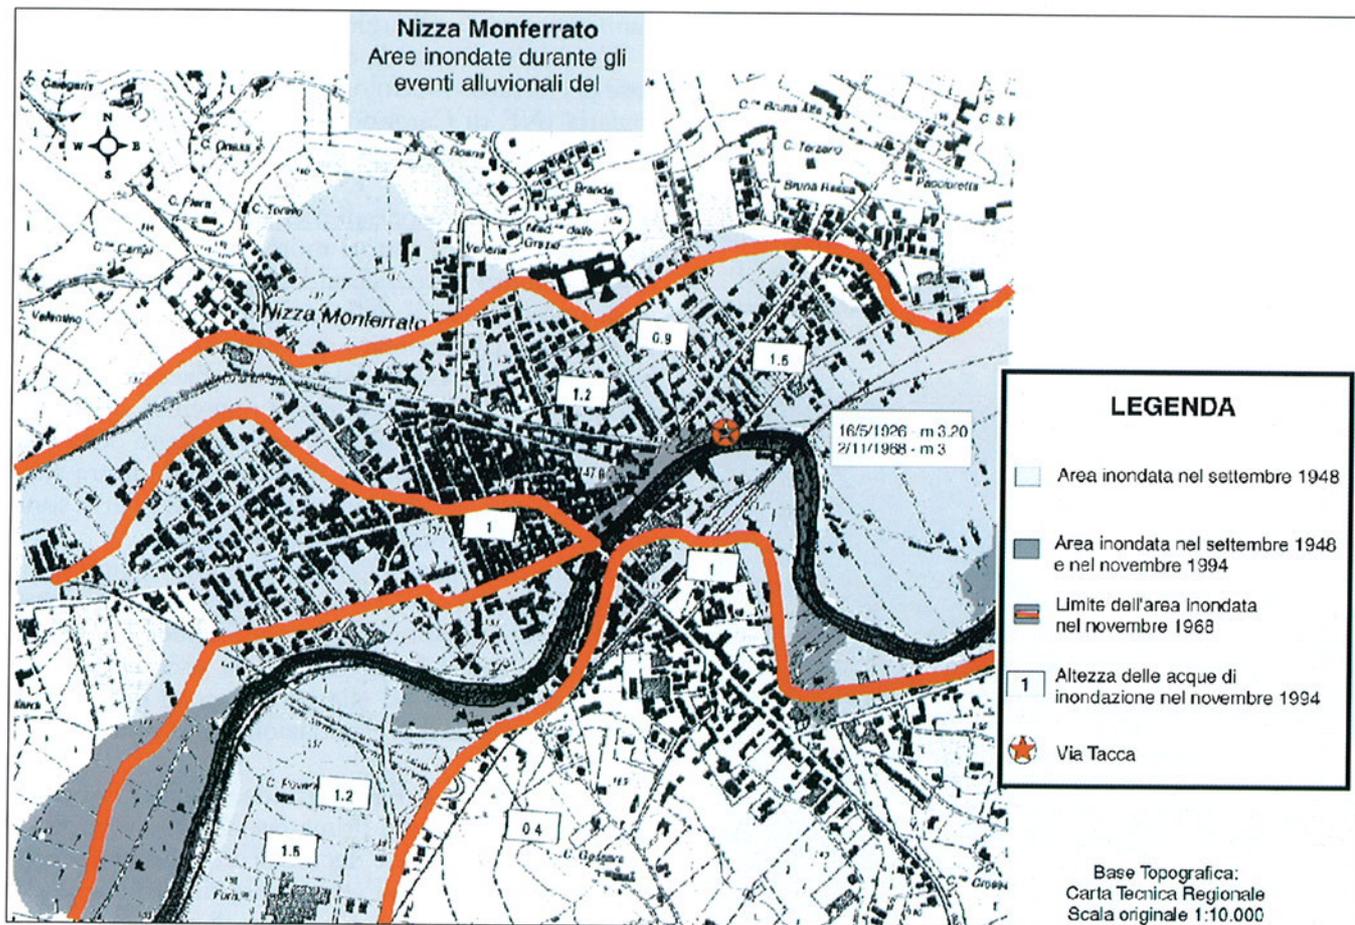
Fig. 87. Comune di Nizza Monferrato. Aree inondate durante alcuni eventi alluvionali del XX secolo. I dati relativi agli eventi del 1948 e del 1968 sono ricavati da cartografie fornite dal Comune di Nizza Monferrato. Le altezze idrometriche, riferite a via Tacca, sono state ricavate da Tropeano e Terzano (1987).

A partire da Canelli, i danni associati alla piena sono stati più contenuti, pur rilevando lungo il fondovalle estesi tratti di aree inondate, talora con passaggio di correnti veloci e deposizione, soprattutto tra gli abitati di Canelli e Nizza Monferrato di notevoli quantità di sedimenti sabbiosi, in particolare in sponda destra tra Canelli ed il ponte per Bruno. Le altezze maggiori delle tracce lasciate dalle acque di inondazione, m 1,80, si sono misurate in prossimità del confine con il comune di Nizza Monferrato (località Cascina Bella e Cascina Fabiani, in sponda sinistra, Fig. 87).

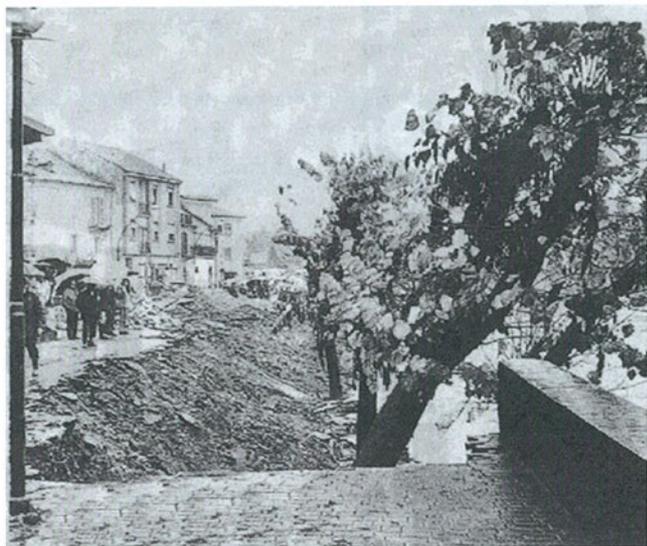
Fig. 88. Nizza Monferrato. Parte del muro arginale lungo Via F. Cirio asportato dal T. Belbo (foto da "La Nuova Provincia", 11-11-1994).
