## Processi d'instabilità sui versanti

### 5.1. PROCESSI D'INSTABILITÀ NELL'AREA DELLE LANGHE

### 5.1.1. Frane per scivolamento planare

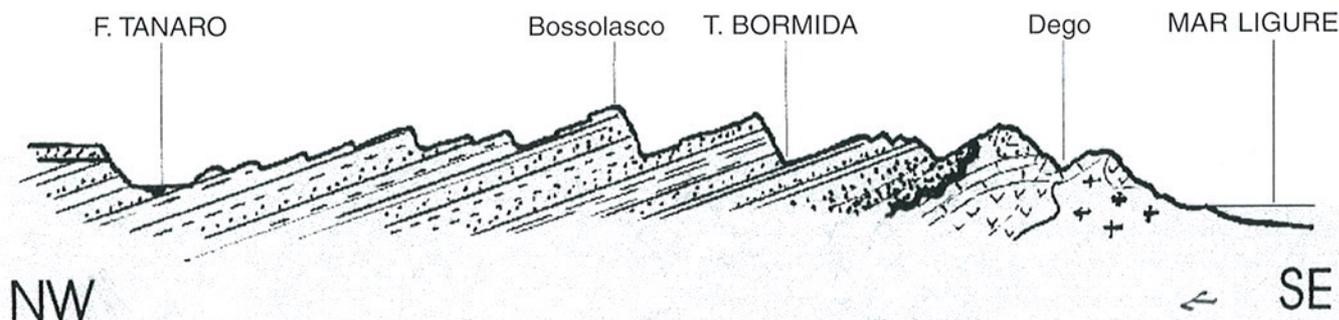
Fig. 2. Profilo schematico dimostrativo della situazione strutturale del substrato nell'area delle Langhe tra il fiume Tanaro e il Mar Ligure. La sezione posta da NW a SE mostra la disposizione, in monoclinale, della successione sedimentaria del Bacino Terziario Piemontese posta in discordanza (verso destra) sui litotipi preoligocenici appartenenti ai Domini Brianzonese e Piemontese.

Strutturalmente questi depositi sono caratterizzati da una giacitura isoclinale sufficientemente regolare immergente verso NW con un'inclinazione variabile tra 8° e 15°, che ha portato alla formazione di un paesaggio a valli asimmetriche caratterizzate da un versante "lungo" a debole inclinazione conforme alla stratificazione e da uno, opposto "corto", generalmente ripido, inciso sulla testata degli strati (Fig. 2).

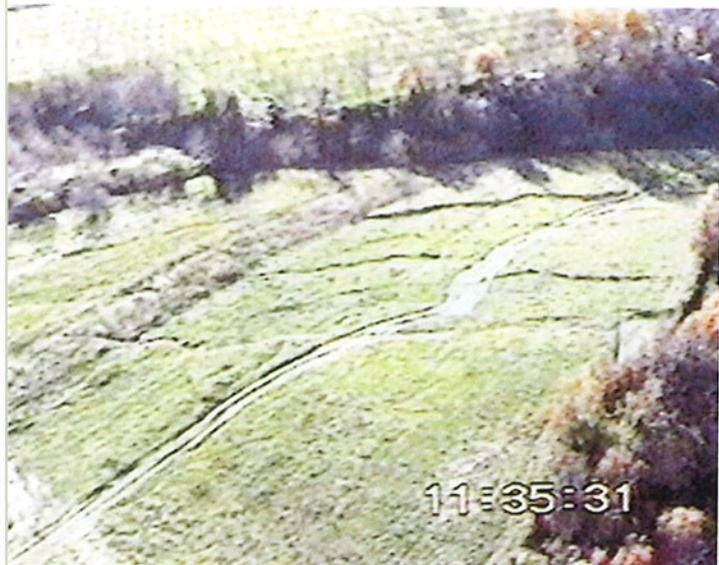
**Fig. 3.** Comune di Feisoglio, località Piazza. Poco a valle di una vecchia scarpata si sono delineate alcune fratture perimetrali legate all'attivazione del 1994.

sensibili dislocazioni di massa (Fig. 3, 3 bis) fino, attraverso vari stadi evolutivi intermedi (Fig. 4), allo scivolamento ed allo scompaginamento dell'intera massa dislocata (Fig. 5, 5 bis).

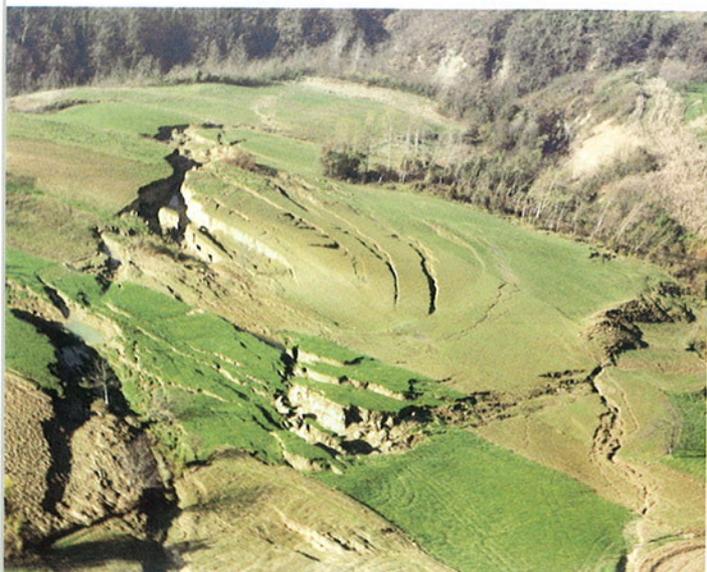
**Fig. 4.** Comune di Rocca Cigliè, regione Mollie. Ripresa aerea di un ampio settore di versante coinvolto in uno scivolamento planare arrestatosi in una fase di evoluzione "intermedia".

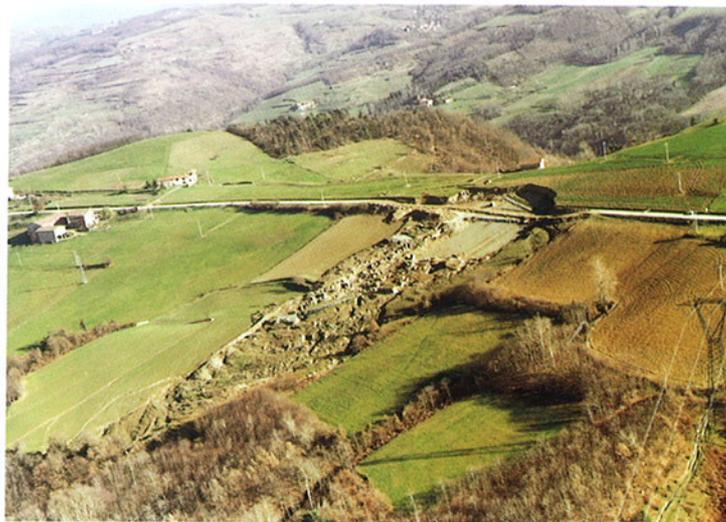
**Fig. 5.** Comune di Murazzano, località C. Bruciata. Lo spettacolare scivolamento planare che ha interrotto la strada statale tra Murazzano e Bossolasco, può essere preso come esempio di un processo evoluto.

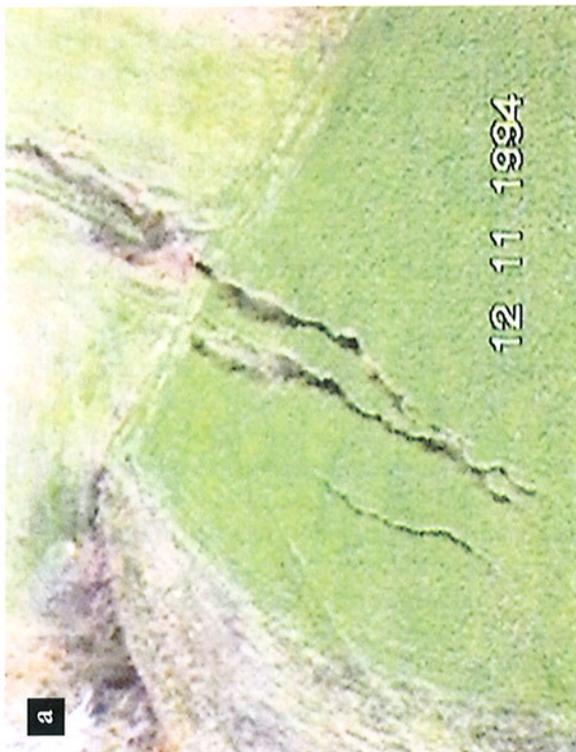
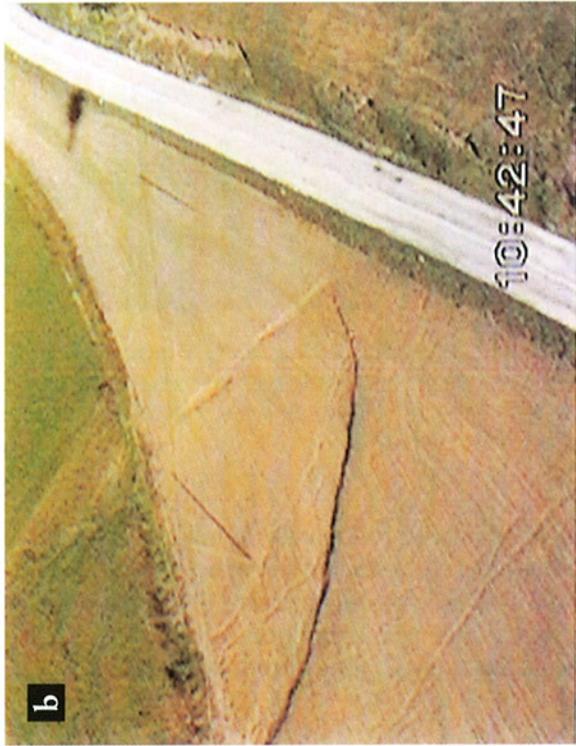
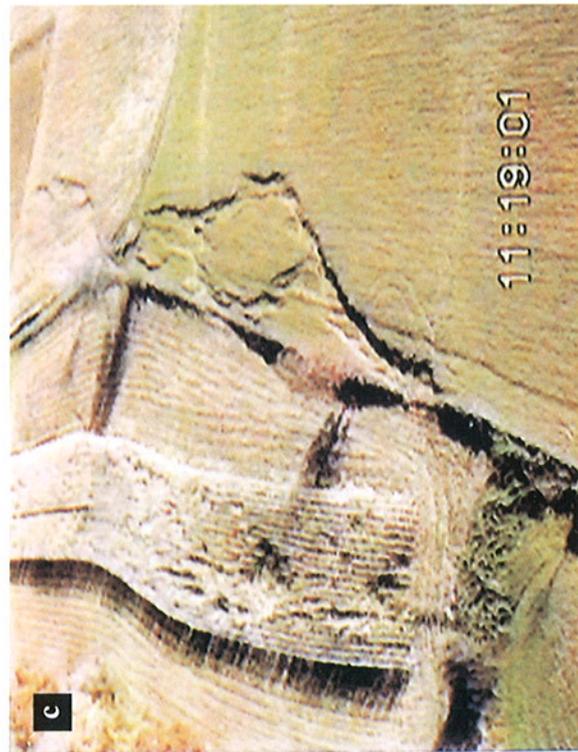
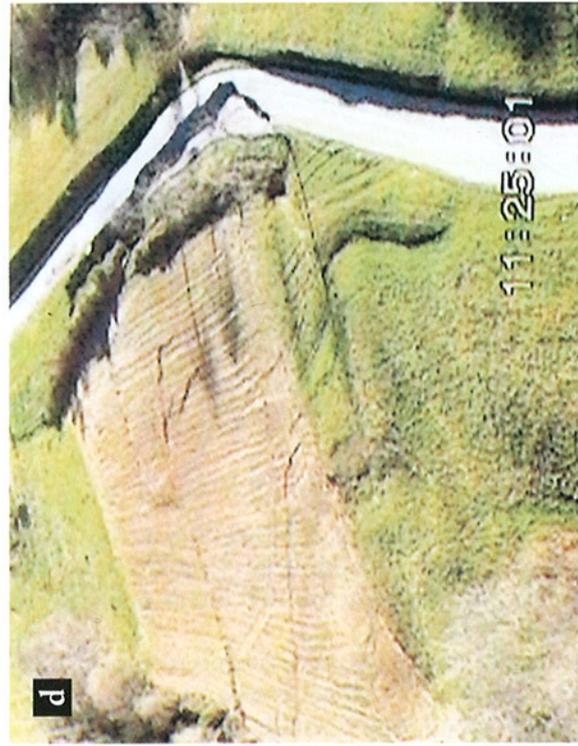
**Fig. 3 bis.** Frane per scivolamento planare nelle Langhe. Indizi morfologici e tipologie evolutive: a) fratture di trazione legate ad un stato di "incompletezza" del movimento; b) fratture di trazione e scarpata di modesto rigetto in zona sommitale di un movimento incipiente; c) limite superiore, della lunghezza di poco inferiore ad un centinaio di metri, di un settore di versante impegnato da un movimento incipiente; d) limitato movimento, identificabile anche dalle fratture laterali, in un settore già affetto da movimenti progressi.

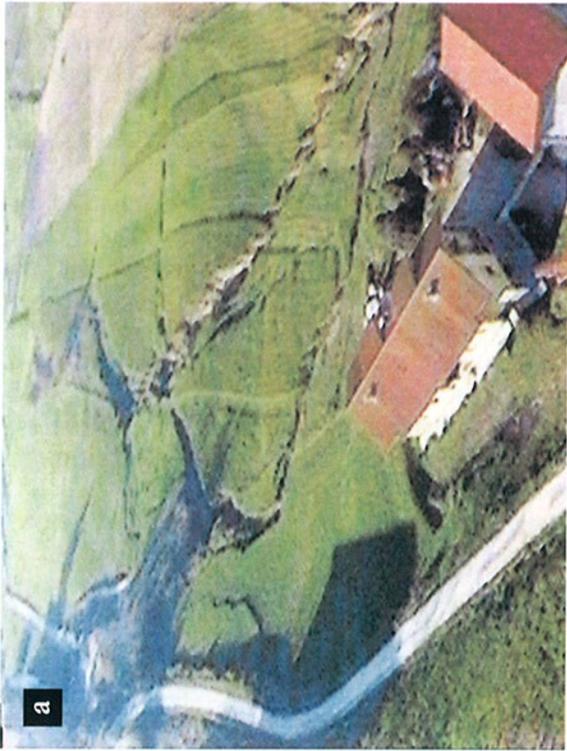
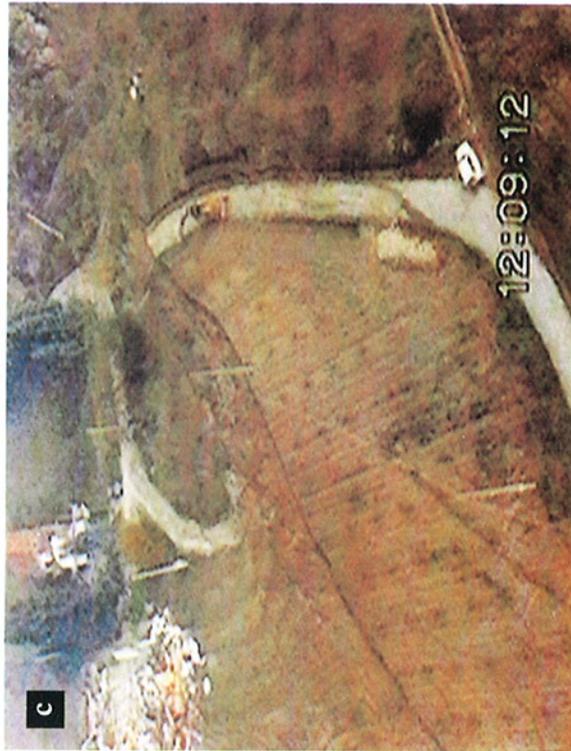
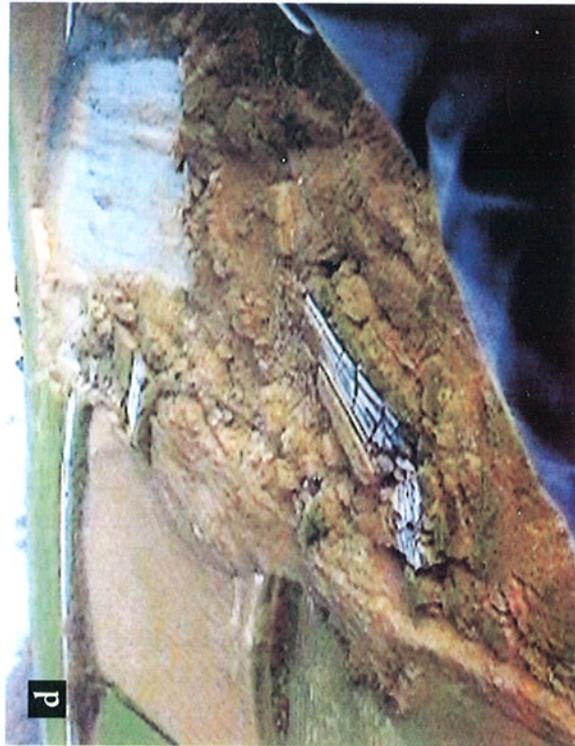
**Fig. 5 bis.** Frane per scivolamento planare nelle Langhe. Indizi morfologici e tipologie evolutive: a) movimento parzialmente evoluto con intersezione di fratture in zona di nicchia; b) ondulazioni nella parte terminale di un accumulo, collegabili ad un settore di compressione; c) limite laterale sinistro, con evidente traslazione della sede viaria, in un movimento "evoluto"; d) ampia esposizione del piano di scivolamento, con sovrascorrimento di parte del materiale oltre il fianco destro, in un movimento "evoluto".

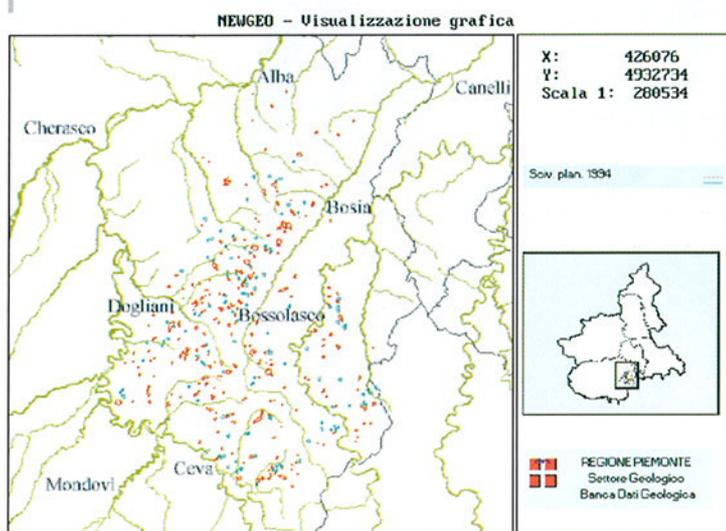
Fig. 7. Distribuzione spaziale delle frane per scivolamento planare durante l'evento alluvionale del novembre 1994.

Sia pure in modo puntuale ed episodico, già all'inizio del secolo alcuni Autori avevano posto l'attenzione sugli scivolamenti planari, riportando casi eclatanti già allora conosciuti. Il grave evento alluvionale del 4-6 novembre 1994 ha rifocalizzato l'attenzione su questa problematica, poiché su un'area di 800 km<sup>2</sup> compresa tra Alba e Ceva (S-N) e Dogliani e Roccaverano (W-E), sono stati individuati circa 800 movimenti franosi, la maggior parte dei quali si sono concentrati in un'area più ristretta di circa 400 km<sup>2</sup> (Fig. 7).

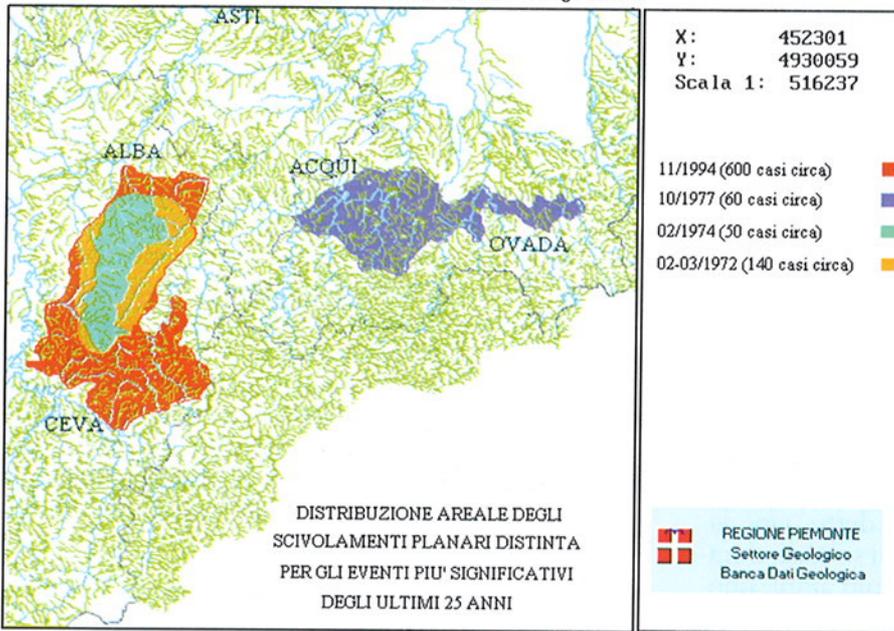
Fig. 8. Distribuzione areale degli scivolamenti planari, distinta per gli eventi più significativi dal 1972.

25 anni, evidenzia che la zona avente baricentro all'incirca in Bossolasco è stata interessata per ben tre volte da eventi di un certo rilievo, ovvero febbraio 1972, marzo 1974 e novembre 1994 (Fig. 8). La distribuzione temporale delle frane per scivolamento planare avvenute nel periodo 1860-1994, ricavata dal Sistema Informativo Geologico della Regione Piemonte, indica come nel 70% dei casi la frequenza di eventi idrometeorologici che hanno innescato fenomeni franosi di un certo rilievo, seppure in differenti settori delle Langhe e con diversa distribuzione spaziale, è di circa 3 anni (Fig. 9). La stessa aumenta fino a 5 anni, per instabilità arealmente più diffusa (coin-

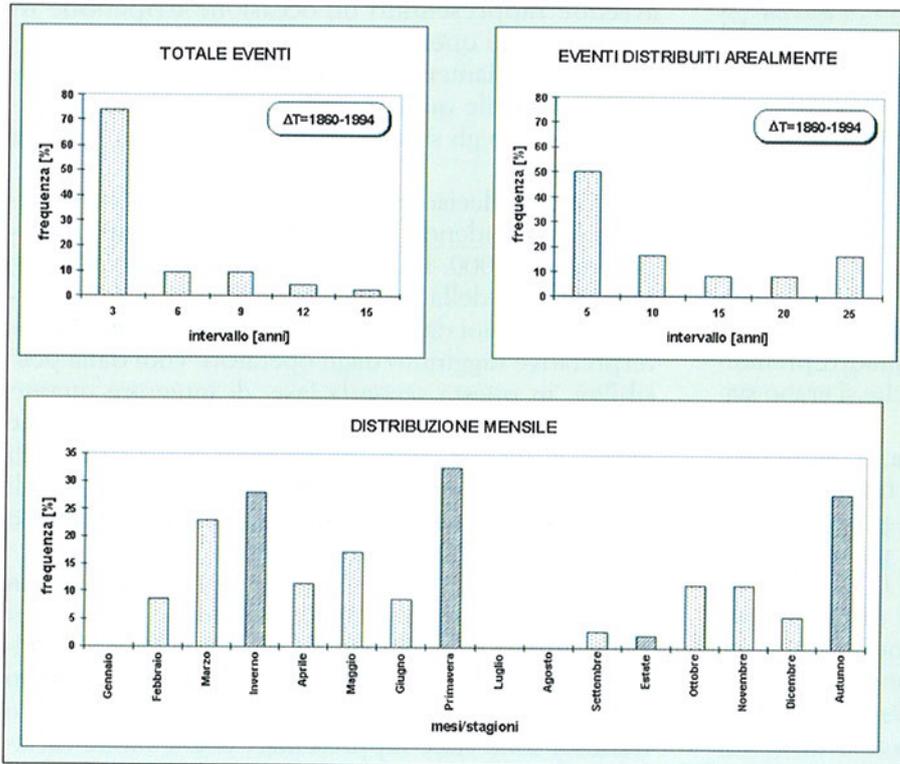
Fig. 9. Distribuzione temporale degli scivolamenti planari nel periodo 1864-1994 derivata dall'analisi dei dati storici del Sistema Informativo Geologico regionale.

volgenti contestualmente uno o più bacini). Inoltre, la distribuzione mensile degli eventi, calcolata nel medesimo intervallo 1860-1994, sebbene evidenzia una maggior ricorrenza di frane tardo-primaverile ed autunnale, sottolinea come nessun periodo dell'anno, ad eccezione dei mesi estivi, sia esente dal manifestarsi di tali processi;

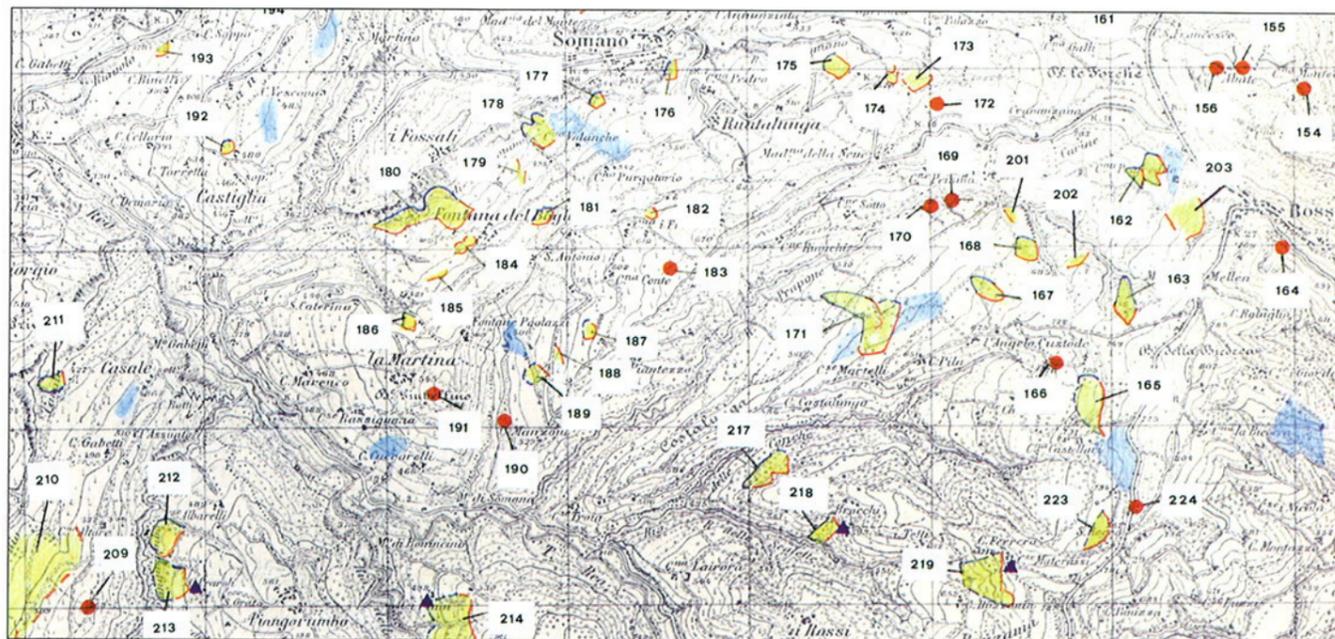
DESCRIZIONE TIPOLOGIA	SIGLA	SIMBOLOGIA	
		Individuazione approssimativa dell'area	Fenomeni di instabilità riconosciuti
FENOMENO INCIPIENTE Caratteri distintivi: apertura di fratture e fessurazioni, anche profonde nel terreno; deboli rigonfiamenti ed ondulazioni.	A		scarpata principale e/o frattura  limite incerto limite certo
FENOMENO EVOLUTO a) che appare confinato al piede. Caratteri distintivi: maggiore apertura delle fratture, buona definizione dei limiti di taglio laterale, significativi fenomeni di rigonfiamento o sovrascorrimento al piede.	B		
FENOMENO EVOLUTO b) libero al piede. Caratteri distintivi: esposizione della superficie di scivolamento, suddivisione in zolle del corpo mobilizzato, formazione di colate al piede.	C		
INDIZIO DI LOCALIZZATA RIATTIVAZIONE RECENTE SU ANTICA FRANA	T		
FRANA NON CARTOGRAFABILE	K		
AREA CON INDIZI MORFOLOGICI DI PRESUNTA INSTABILITÀ (Necessità di accertamenti sul terreno)

Fig. 10. Rappresentazione cartografica alla scala 1:25.000 delle situazioni di instabilità riconosciute attraverso fotointerpretazione speditiva.

(b) individuazione e mappatura in scala 1:25.000 dei processi di instabilità mediante interpretazione di fotografie aeree scattate pochi giorni dopo l'evento alluvionale, alla scala 1:20.000 (attività svolta in collaborazione con il C.N.R.-IRPI di Torino) (Fig. 10);

Per raggiungere questa conoscenza in tempi relativamente brevi è stata eseguita una fotointerpretazione speditiva volta ad individuare i principali corpi franosi e le situazioni di instabilità più significative, poi rappresentate alla scala 1:25.000 (Fig. 10).

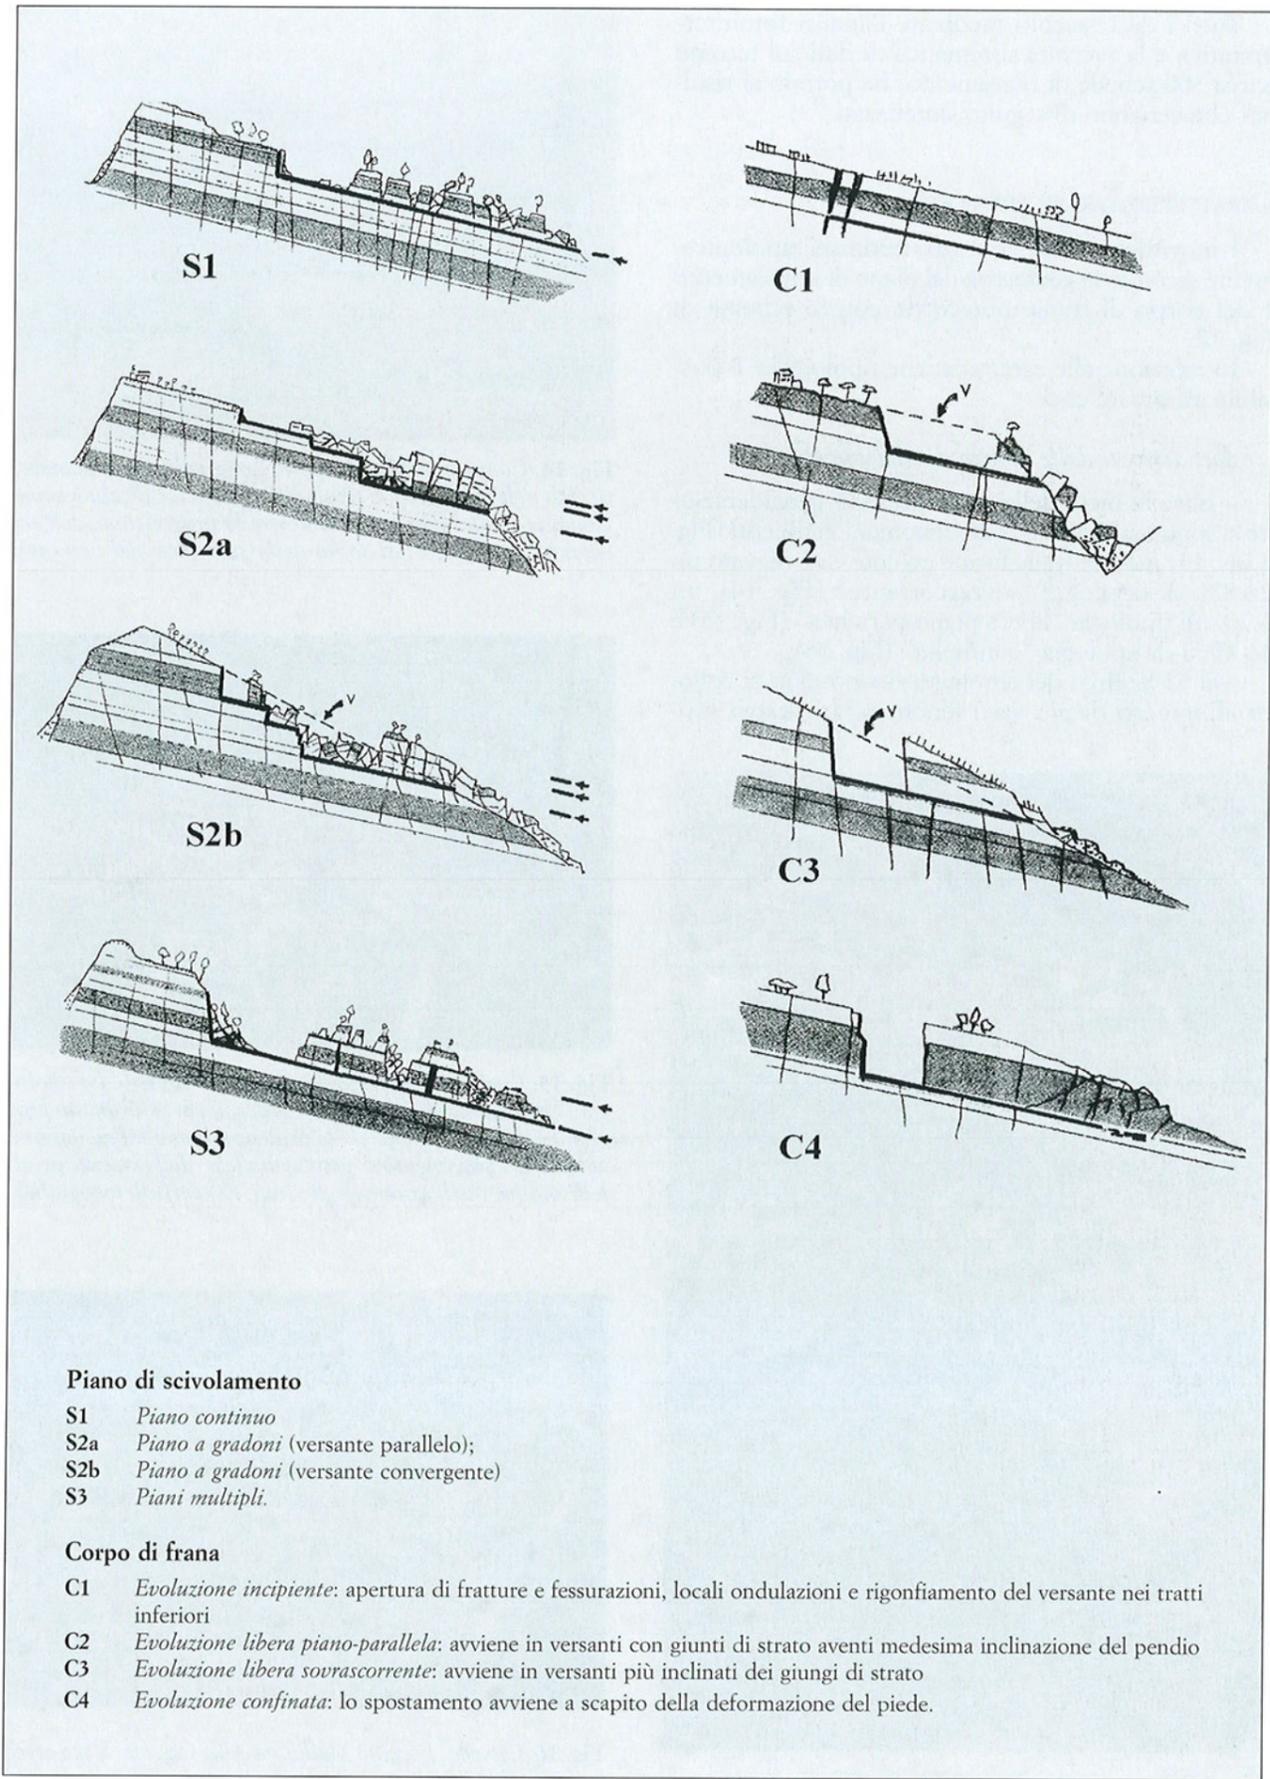
Fig. 12. Caratterizzazione tipologica degli scivolamenti planari.

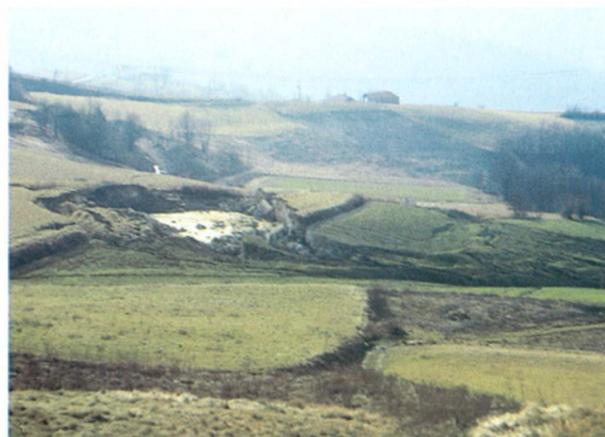
**Fig. 14.** Comune di Mombarcaro. Lo scivolamento planare, ripreso nell'immagine, è tipologicamente classificabile come “sovrascorrente” così come dimostra la progressione dell'accumulo, in parte, al di sopra della superficie del versante.

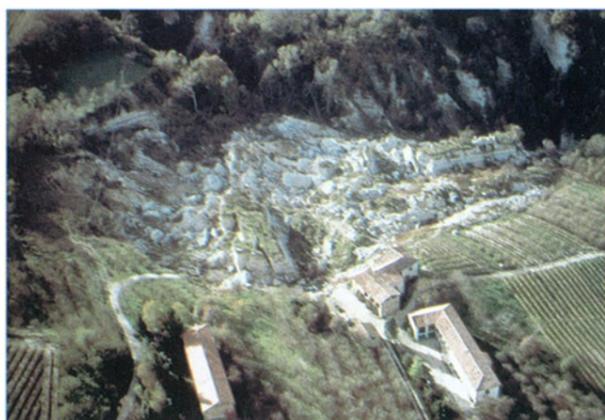
**Fig. 15.** Comune di Mango, località S. Ambrogio. La tipologia “libera piano-parallela”, alla quale appartiene questo processo, è definita “libera” dalla presenza di una sovraincisione al piede del movimento e “piano-parallela” dall'evidente parallelismo tra inclinazione degli strati e superficie topografica.

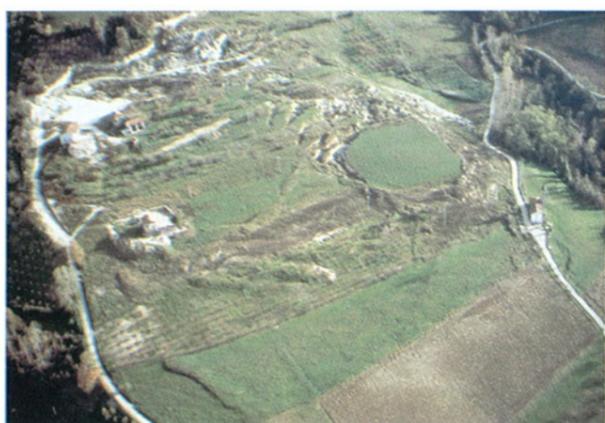
**Fig. 16.** Cissona, Località Madonna della Cassina. Vista aerea generale della frana per scivolamento planare: in alto la scarpata principale, in basso le ondulazioni derivate dalla compressione e da locale sovrascorrimento.

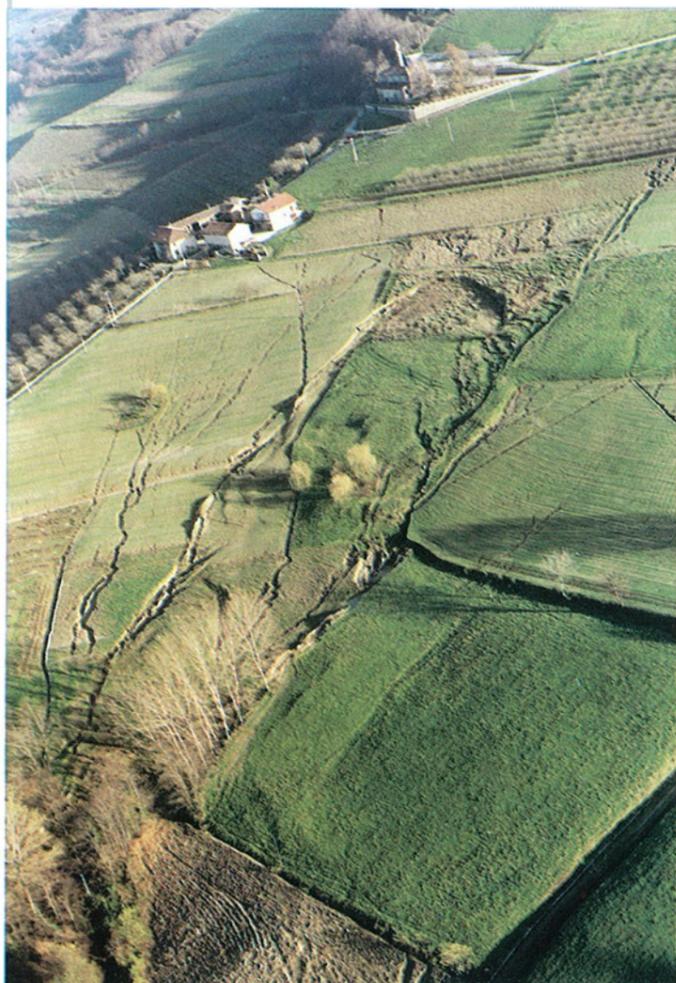
**Fig. 13.** Immagine in ripresa obliqua di uno scivolamento planare apparentemente arrestatosi in una fase iniziale, seppure ben delimitato da fratture laterali.

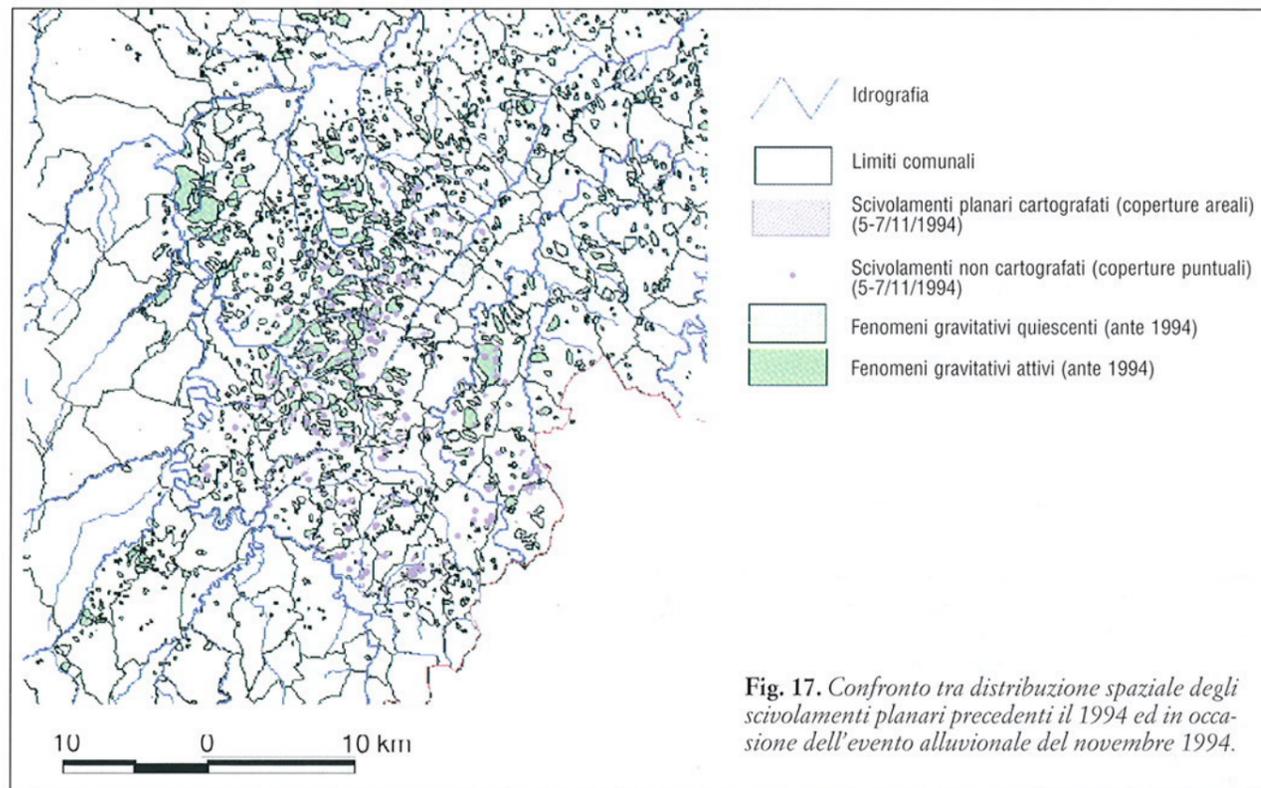
Fig. 17. Confronto tra distribuzione spaziale degli scivolamenti planari precedenti il 1994 ed in occasione dell'evento alluvionale del novembre 1994.

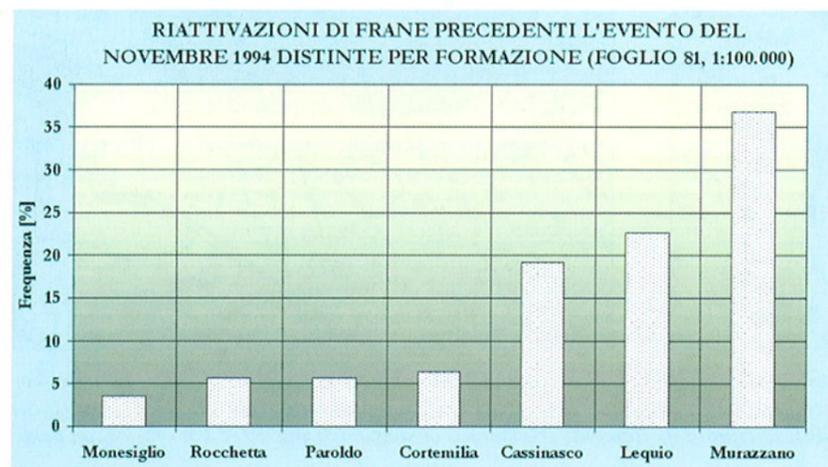
Fig. 18. Riattivazioni di frane per scivolamento planare precedenti l'evento del novembre 1994 distinte per formazione (Foglio 1:100.000 n. 81 Ceva).

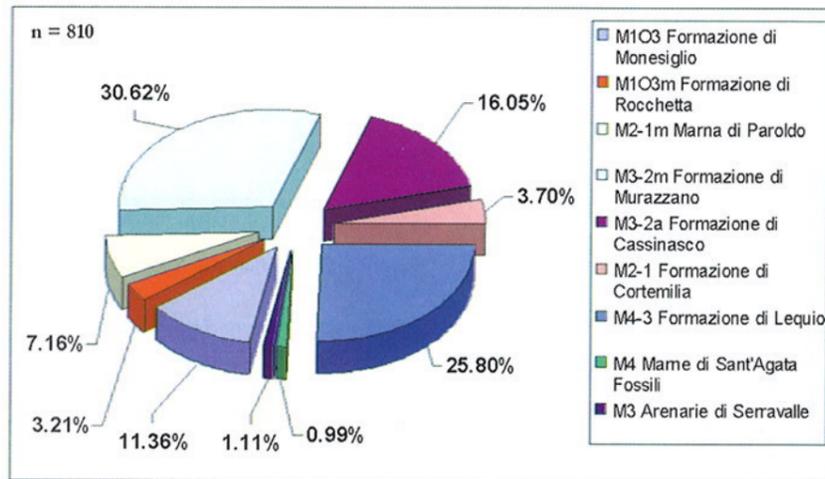
Fig. 19. Distinzione delle frane per scioglimento planare rilevate in funzione delle formazioni geologiche coinvolte.

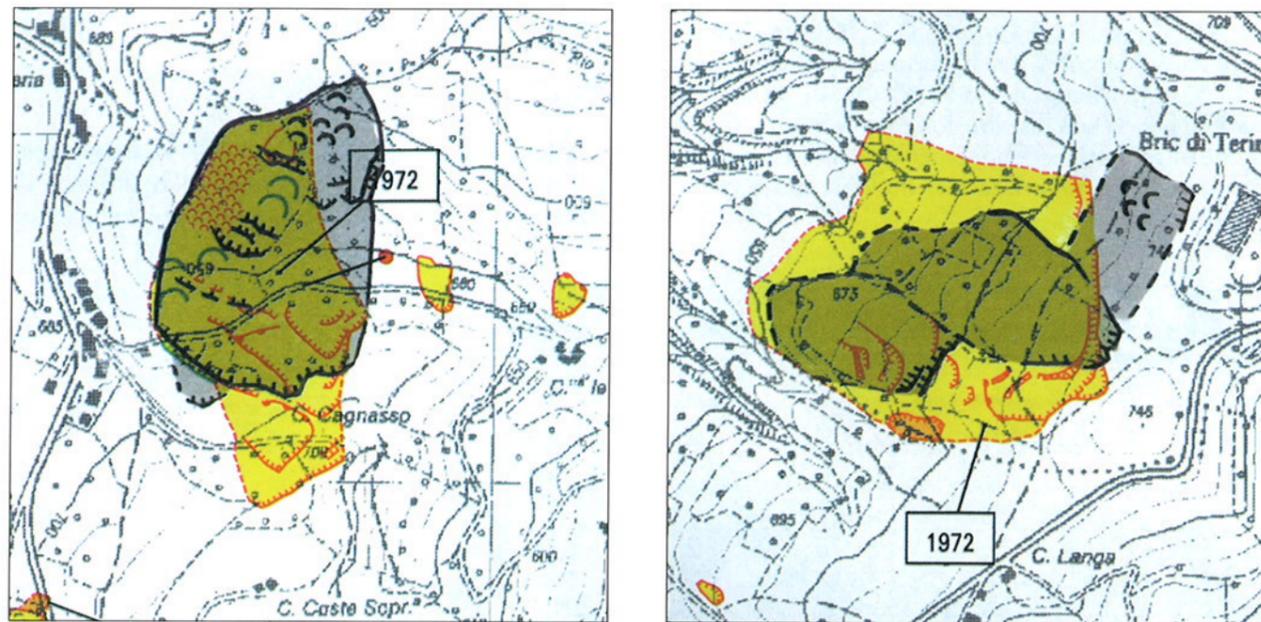
Fig. 20. Stralcio dalla cartografia, in originale a scala 1:10.000, "Gli scioglimenti planari nel territorio delle Langhe piemontesi attivati durante l'evento del 4-6 novembre 1994", Regione Piemonte, 1997. In figura sono riportati due esempi (località Case Cagnasso e Bric di Terino) riguardanti la ripresa di elementi strutturali, evidenziatisi nel 1972 (in grigio), da parte di movimenti attivatisi nel 1994 (in giallo).

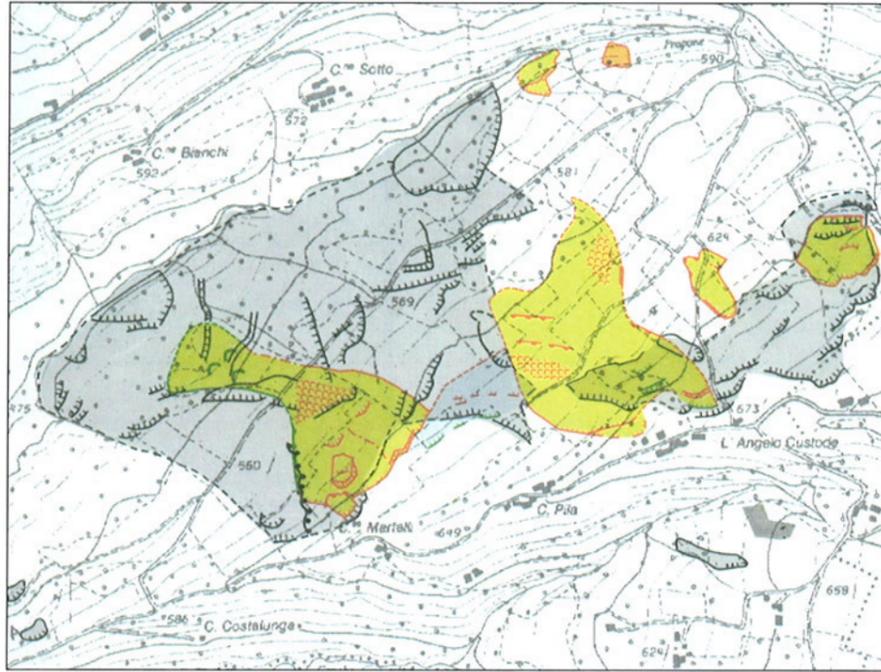
**Fig. 21.** Stralcio dalla cartografia, in originale a scala 1:10.000, "Gli scivolamenti planari nel territorio delle Langhe piemontesi attivati durante l'evento del 4-6 novembre 1994", Regione Piemonte, 1997. Nell'immagine, località C. Costalunga, è riportato un esempio di ampliamento di un settore attivatosi nel 1972 (in grigio) da parte di un movimento innescatosi nel 1994 (in giallo).

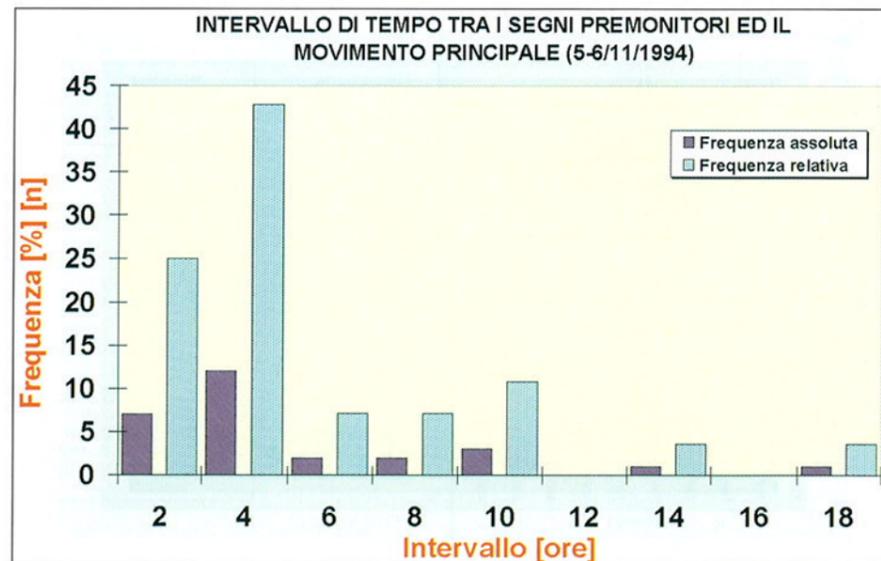
**Fig. 22.** Intervallo di tempo tra la comparsa dei primi segni premonitori ed il movimento principale (fase di collasso).

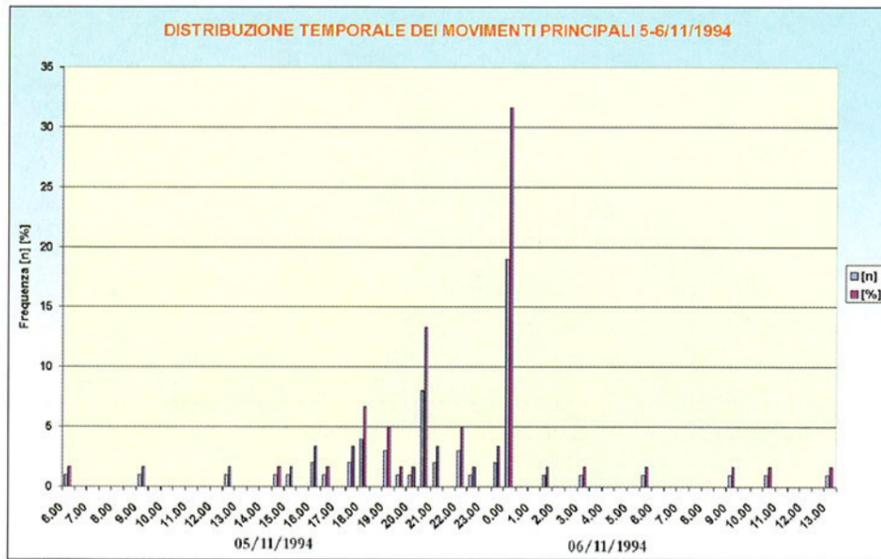
Fig. 23. Distribuzione temporale dei movimenti principali. Il picco in corrispondenza della mezzanotte del 6 novembre si riferisce a dati relativi ad eventi che dalle testimonianze sono avvenuti nella notte tra il 5 ed il 6 novembre. Per semplicità, dunque, sono stati attribuiti alla mezzanotte.

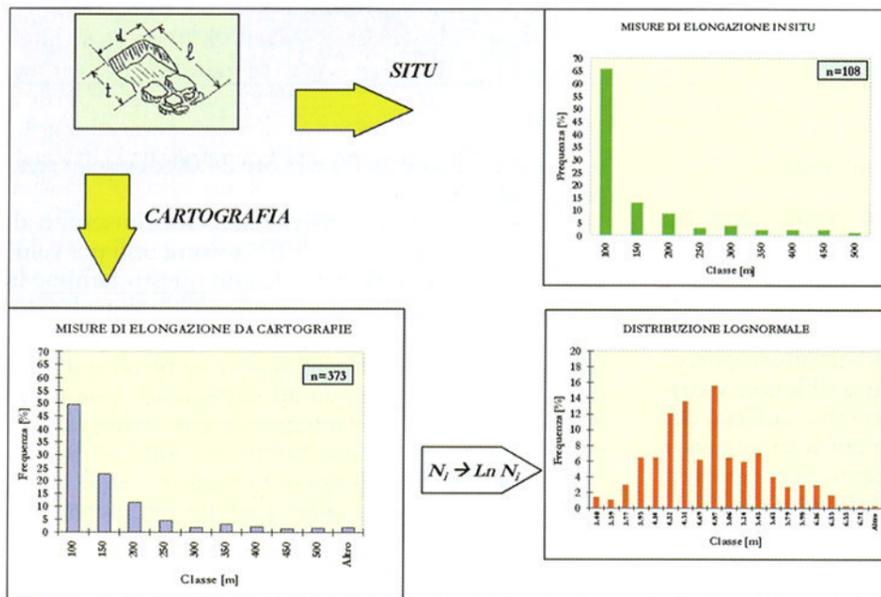
Fig. 24. Distanza tra la scarpata principale ed il limite inferiore dell'accumulo.

Operando in tal modo sono state determinate 373 misure dell'elongazione. Anche in tale situazione il 50% dei casi corrisponde a valori compresi entro i 100 m (Fig. 24).

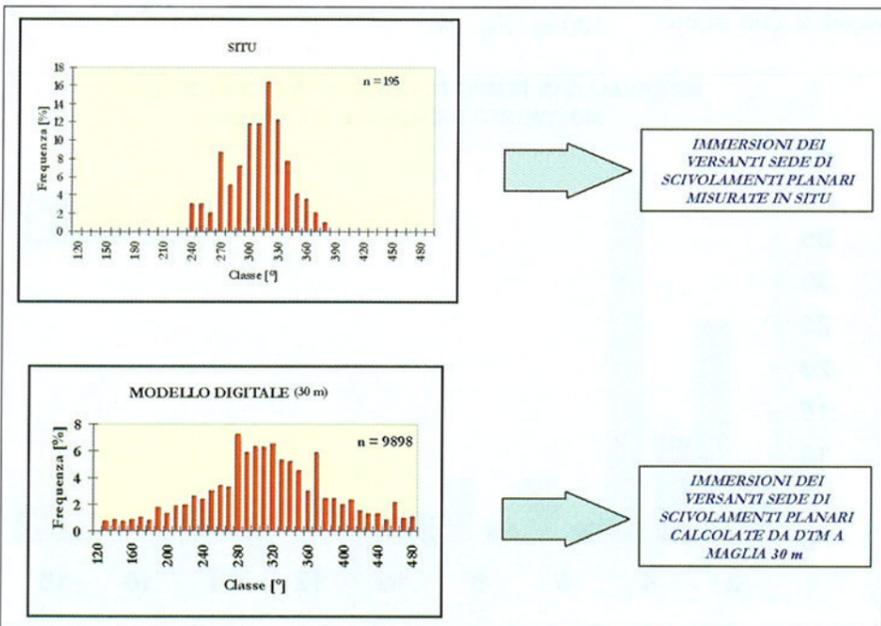
Fig. 25. Confronto tra le immersioni dei versanti interessati da frane per scivolamento planare ottenute da misure in situ e da modello digitale del terreno.

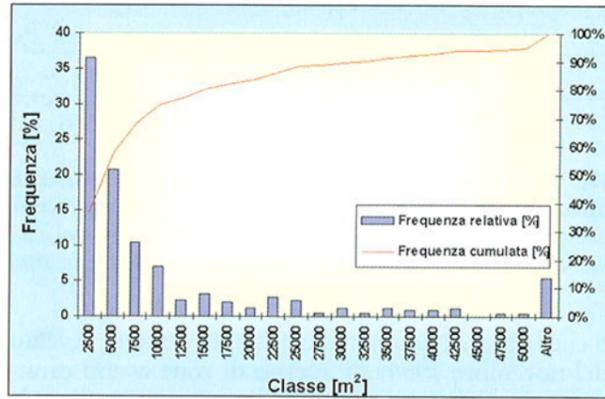
Fig. 26. Dimensioni areali delle frane per scivolamento planare.

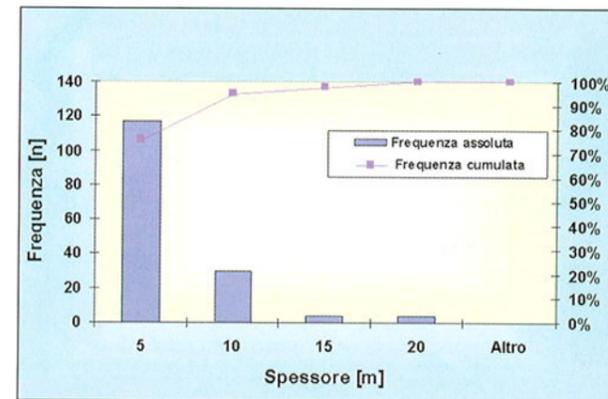
Fig. 28. Spessori masse traslate.

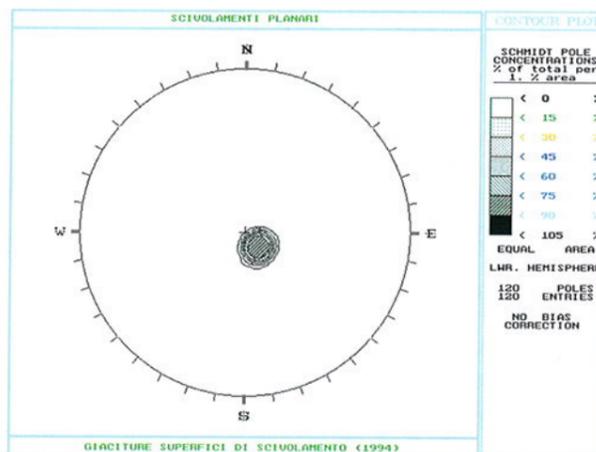
Fig. 29. Stereogramma relativo alle superfici di scivolamento.

Le superfici di scivolamento hanno valori di inclinazione normalmente distribuiti attorno a  $11^\circ \pm 3,7^\circ$  ed immersione pari a  $319^\circ \pm 21^\circ$  (fig. 29); nei giorni immediatamente successivi l'innescò delle frane, le superfici di scivolamento, piane e prive di irregolarità, apparivano in alcuni casi segnate da strie di movimento profonde sino ad un centimetro circa e con sviluppo lineare anche di un centinaio di metri, prodotte da protuberanze o noduli più resistenti all'interfaccia delle masse traslate (Fig. 29 bis). La differenza media tra l'immersione delle strie e l'immersione della superficie di scivolamento e l'immersione del versante è stata misurata rispettivamente in  $14,5^\circ$  e  $18,5^\circ$ .

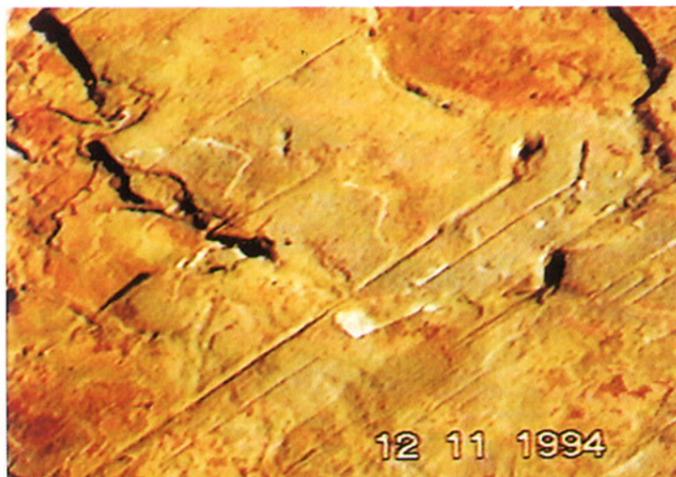
**Fig. 29 bis.** Ripresa ravvicinata di una superficie di scivolamento con, in evidenza, le striature legate al movimento e le zone ossidate dalla preesistente circolazione idrica; l'area fotografata è pari a 0,25 m<sup>2</sup> circa.

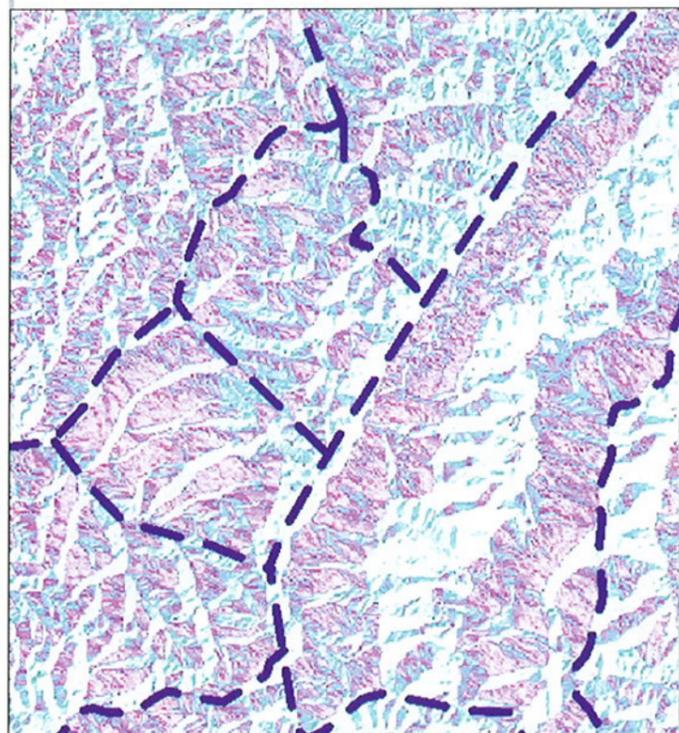
**Fig. 30.** Suddivisione in domini omogenei, a partire dal modello digitale del terreno.

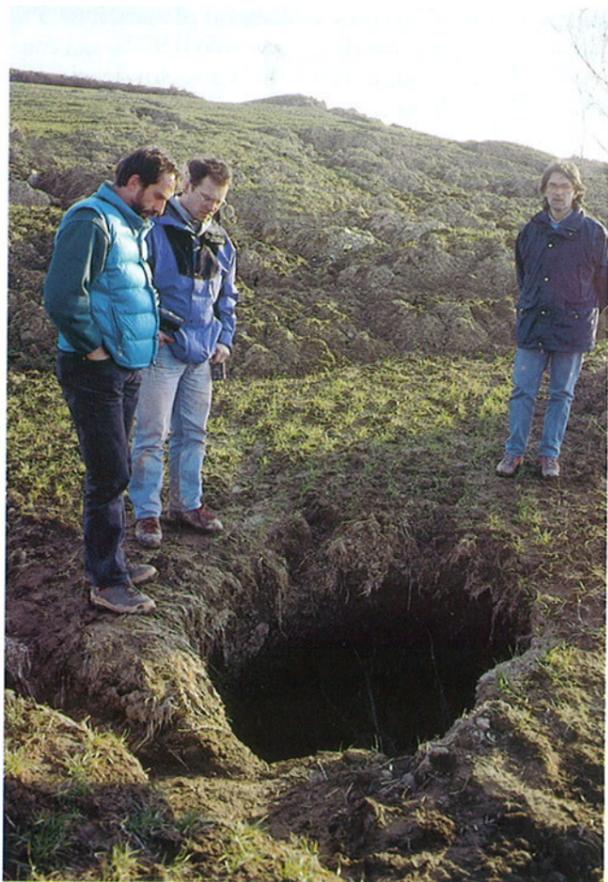
**Fig. 32.** Comune di Mombarcaro. Poco a valle dell'accumulo di una frana per scivolamento planare la presenza di un inghiottitoio di neoformazione indica, entro il substrato, l'esistenza di sistemi di fratturazione beanti sede di significativa circolazione idrica.

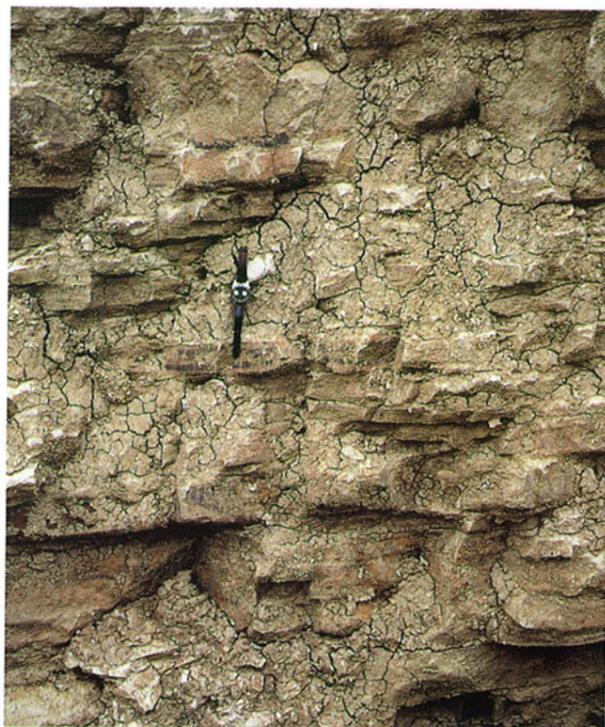
**Fig. 33.** Comune di Saliceto, località Masseria. L'osservazione delle superfici di fratturazione esposte, in zona di scarpata principale, da uno scivolamento planare mostra l'esistenza di un "cemento" detritico presumibilmente già presente, entro la disgiunzione, prima del movimento.

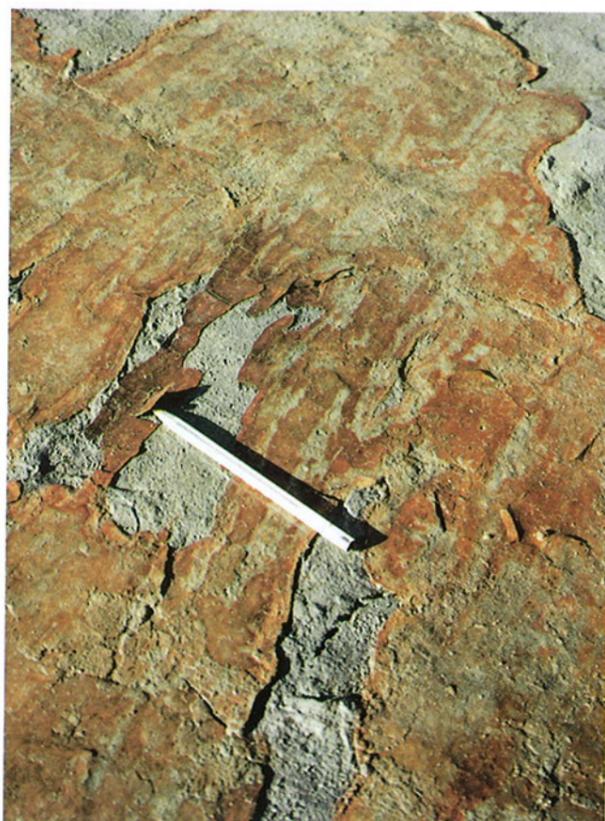
**Fig. 34.** Particolare del piano di scivolamento in un movimento a componente planare nel quale è evidentissima la presenza di un "crostone" di color ocre legato ad ossidazione per preesistente circolazione idrica entro il substrato.

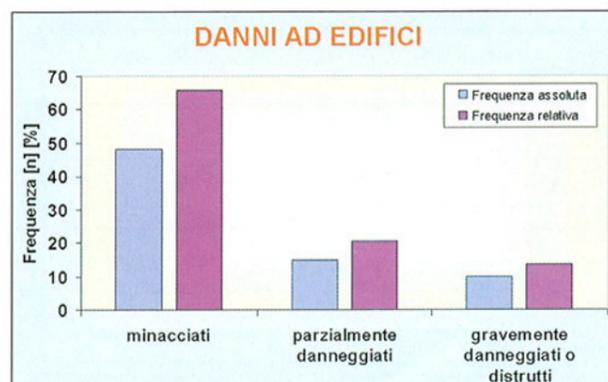
Fig. 35. Danni ad edifici.

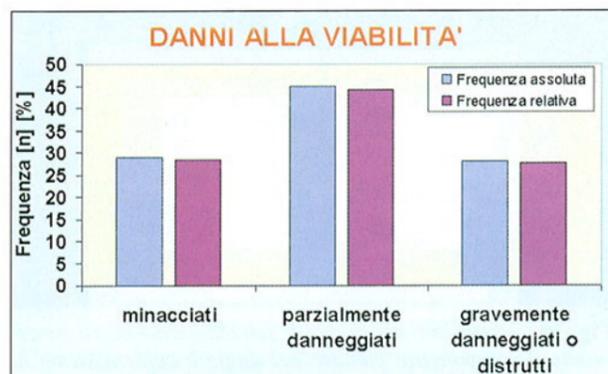
Fig. 36. Danni alla viabilità.

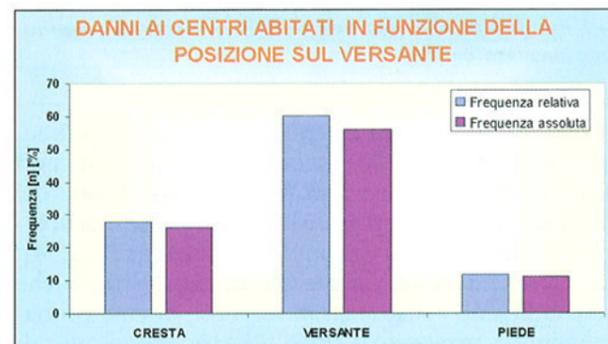
Fig. 37. Cresta danni ai centri abitati in funzione della posizione del versante.
