## Processi d'instabilità sui versanti

### 5.1. PROCESSI D'INSTABILITÀ NELL'AREA DELLE LANGHE

### 5.1.1. Frane per scivolamento planare

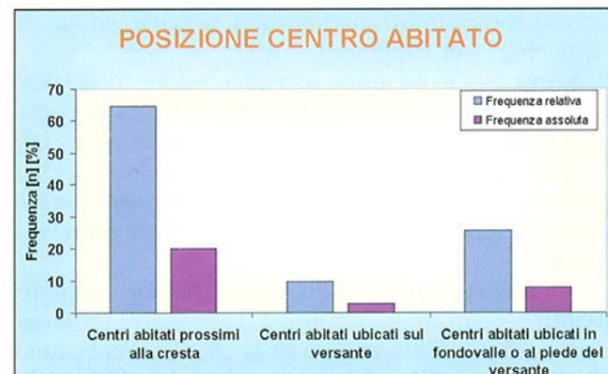
Fig. 38. Posizione dei centri abitati rispetto al versante.

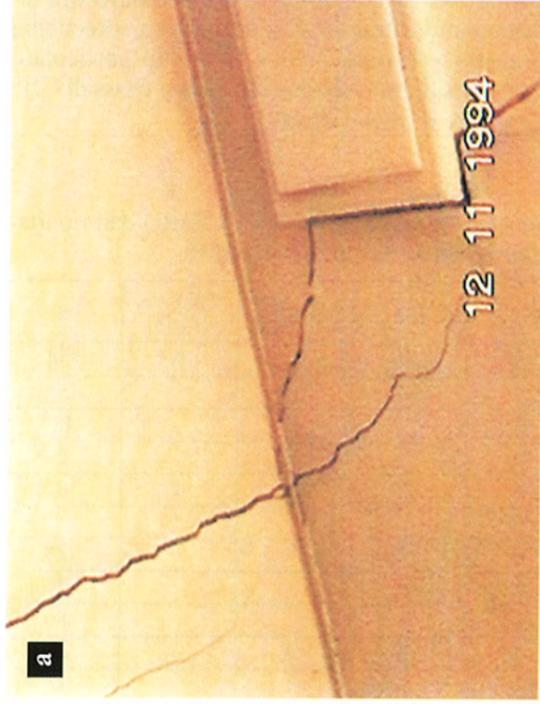
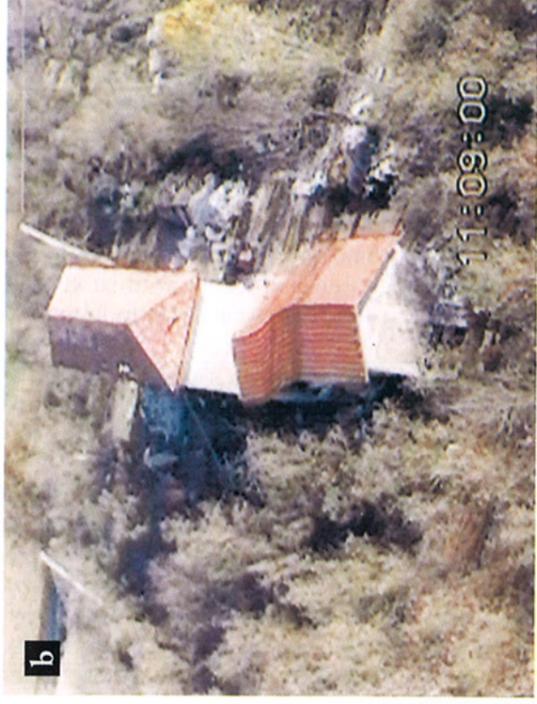
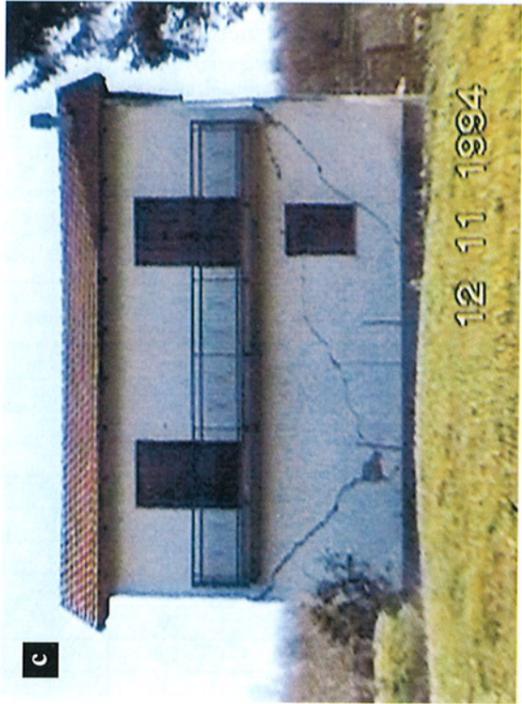
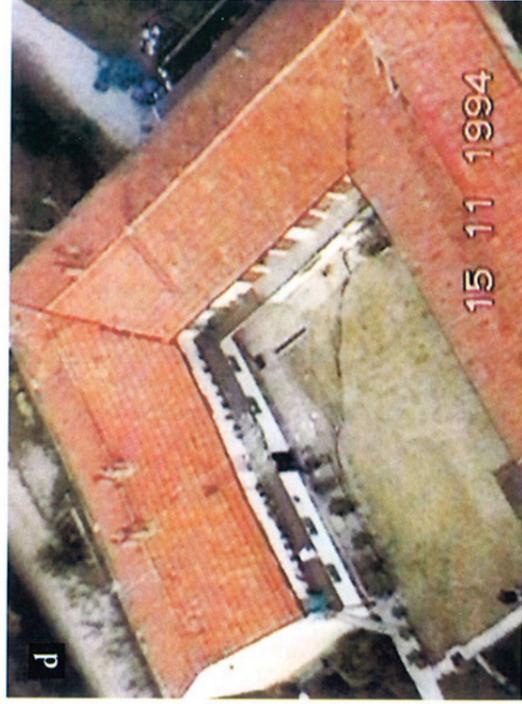
**Fig. 35 bis.** Frane per scivolamento planare nelle Langhe. Danni a manufatti: a) lesioni a carico della soletta e della parete interna di un edificio coinvolto da un movimento franoso; b) vistosa deformazione di un edificio ad uso agricolo, evidenziata dalla curvatura del colmo del tetto; c) gravissime lesioni ad un edificio che, durante il movimento franoso, ha subito una traslazione superiore a 40 m; d) la scarpata principale di un grande movimento incipiente ha seriamente coinvolto un edificio come è evidenziato, in questa ripresa aerea obliqua, dalla frattura che attraversa il cortile (al centro dell'immagine).
