EVENTI ALLUVIONALI IN PIEMONTE

EVENTO ALLUVIONALE REGIONALE
DEL 13 – 16 OTTOBRE 2000

13 - 16 OTTOBRE 2000

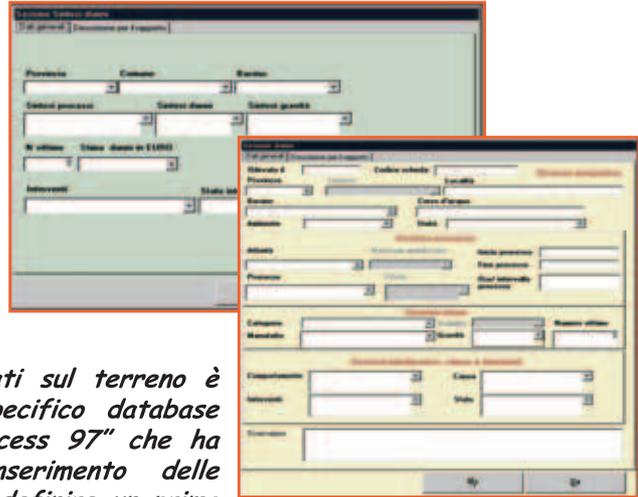
Fin dai giorni immediatamente successivi l'evento è stato predisposto un piano per il rilevamento dei processi idrogeologici e dei danni associati; tale azione, finalizzata anche alla redazione del Rapporto d'Evento, ha visto, contestualmente, l'impostazione delle successive fasi progettuali di diffusione delle informazioni attraverso la rete Internet/Intranet

Per il rilevamento dei dati sul terreno è stata predisposto uno specifico database mediante l'applicativo "Access 97" che ha permesso un rapido inserimento delle informazioni necessarie a definire un primo quadro d'insieme dell'evento.

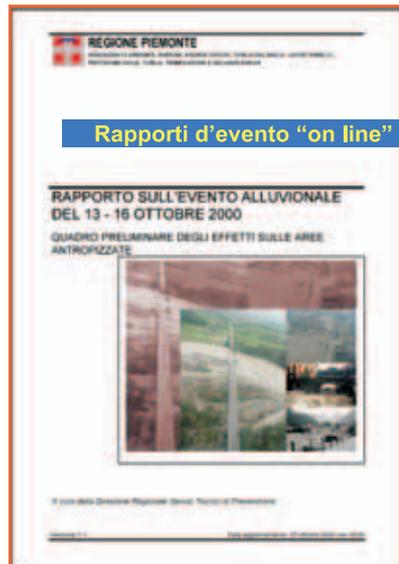
DIFFUSIONE DATI IN INTERNET

Accesso

Oltre 1800 schede "processo" georiferite

Circa 500 fotografie digitali "on line"

Filmati digitali "on line"

Viste di dettaglio

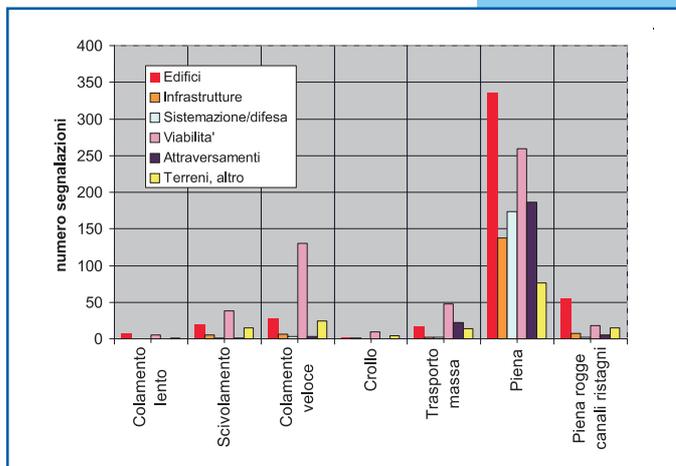
Figura 2 ◆

L'istogramma evidenzia il numero di danni per tipologia di processo, secondo la classificazione riportata in legenda.

Il maggior numero di danni è associato a processi di piena lungo la rete idrografica naturale principale e secondaria.

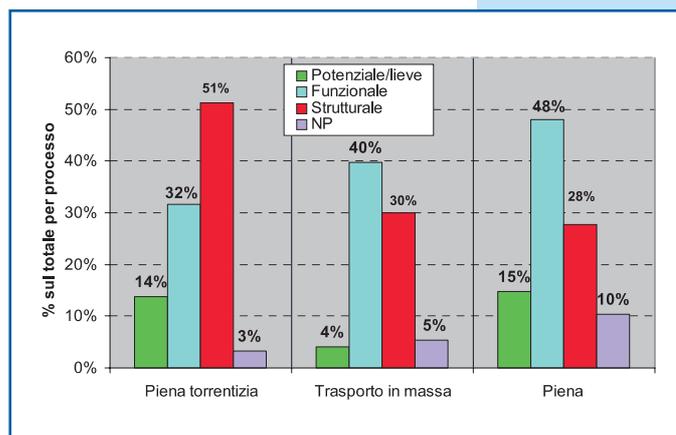
Figura 3 ◆

Se si analizzano i processi legati alla rete idrografica principale e secondaria, in funzione della gravità del danno arrecato, si osserva che i processi maggiormente distruttivi sono stati quelli associati ai corsi d'acqua in ambiente alpino.

(Piene 592 segnalazioni; piene torrentizie 558 segnalazioni, trasporti in massa 93 segnalazioni).

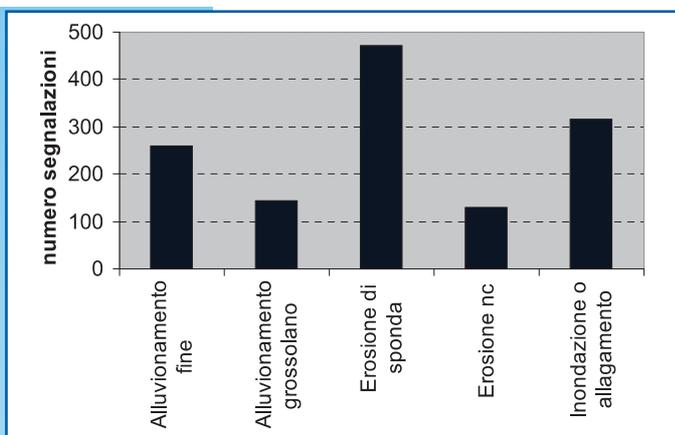
Figura 4 ◆

Analizzando gli effetti associati al passaggio delle piene lungo l'idrografia principale e secondaria, si osserva che fortissima incidenza nel causare danni, di ogni ordine di entità, sono state le erosioni spondali.

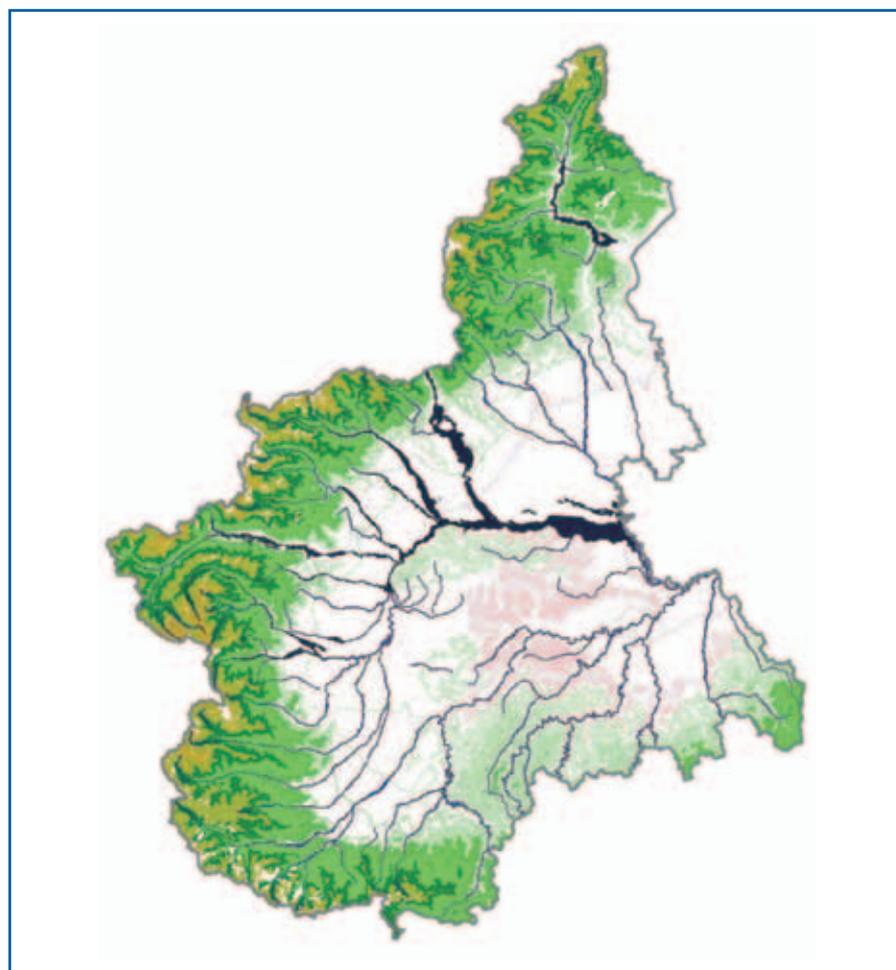
Figura 5 ◆

Distribuzione delle principali inondazioni. Estese inondazioni sono state causate soprattutto dai fiumi Dora Baltea e Po, quest'ultimo in particolare nel tratto a valle di Torino.
