16. EVENTO ALLUVIONALE DEL 18-20 MAGGIO 1977

16.1 INQUADRAMENTO DELL'AMBITO TERRITORIALE COINVOLTO

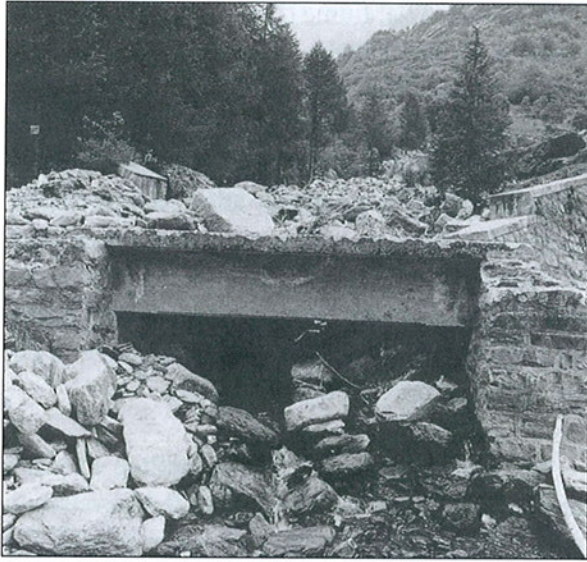
Fig. 16.3 Val Pellice, sottobacino T.Chicciard
(Comba Carbonieri)

- asportazione delle travate in legname;
- elevato trasporto solido e conseguente ostruzione con detriti; successivo lesionamento (ponticelli in località Crosetta sul Ghicciard, ponte Albertenga sul Pellice) o distruzione del manufatto (ponte Blancio sul Pellice);

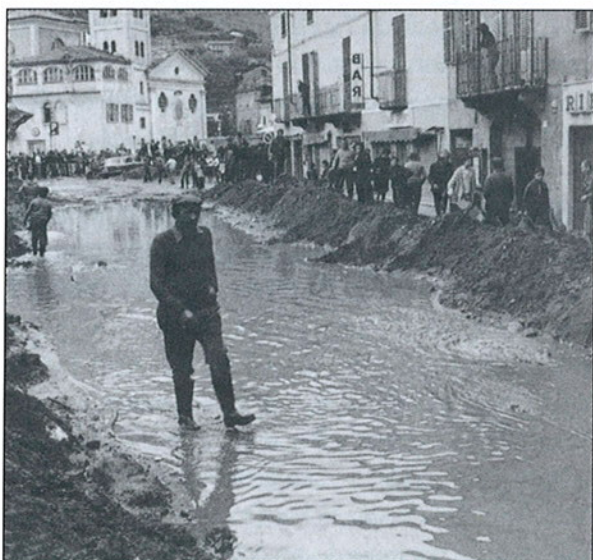
Fig. 16.4 Città di Susa.

In Val Germanasca il centro abitato maggiormente colpito fu Perrero mentre in Val Susa Venaus, Susa e Mattie risultarono parzialmente alluvionati con detriti anche di grande pezzatura.
