17. EVENTO ALLUVIONALE DEL 6-7 OTTOBRE 1977

17.1 INQUADRAMENTO DELL' AMBITO TERRITORIALE COINVOLTO

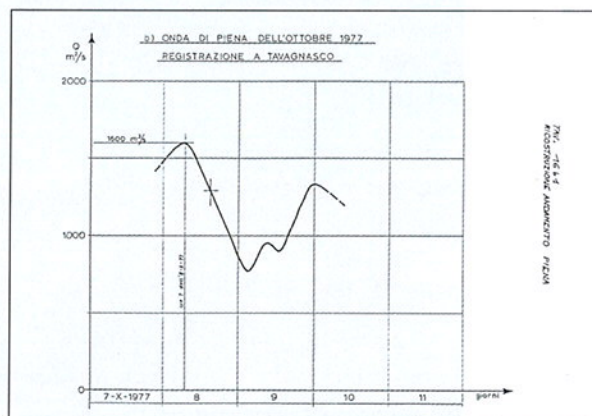
Fig. 17.2 Onda di piena dell'ottobre 1977 - sezione di Tavagnasco

Il fiume Dora Baltea, alla stazione idrometrica di Tavagnasco, fece registrare il giorno 8 una portata valutata in $1.600\text{ m}^3/\text{s}$, a fronte del massimo precedente di $1950\text{ m}^3/\text{s}$; anche per questo corso d'acqua la portata massima giornaliera si colloca al secondo posto nella scala dei valori massimi. A Ivrea il colmo della piena fu raggiunto alle ore 15,15 del giorno 8.

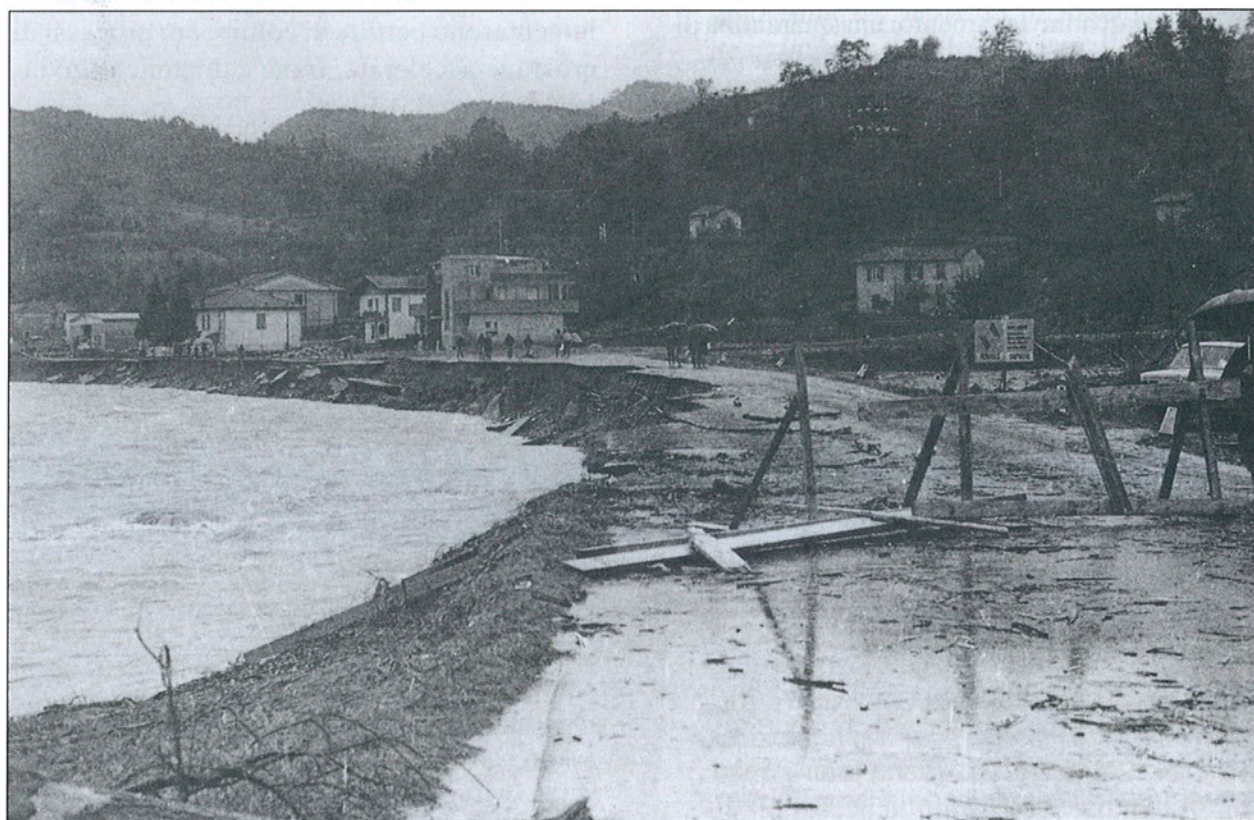
Fig. 17.4 Appena a monte dell'abitato di Ovada, l'intensa erosione esercitata in sponda sinistra dal T.Stura

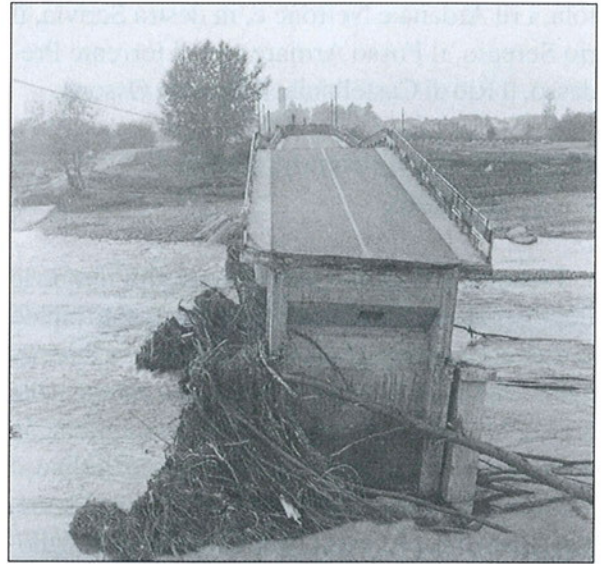
la rete viaria, i danni maggiori furono patiti dalle opere di attraversamento: una quarantina di manufatti, per lo più ponti, furono più o meno dissestati soprattutto per attività erosiva.

Fig. 17.5 Ponte sul T.Orba a Casalcermelli
