## 18. EVENTO ALLUVIONALE DEL 7-8 AGOSTO 1978

### 18.1 INQUADRAMENTO DELL'AMBITO TERRITORIALE COINVOLTO

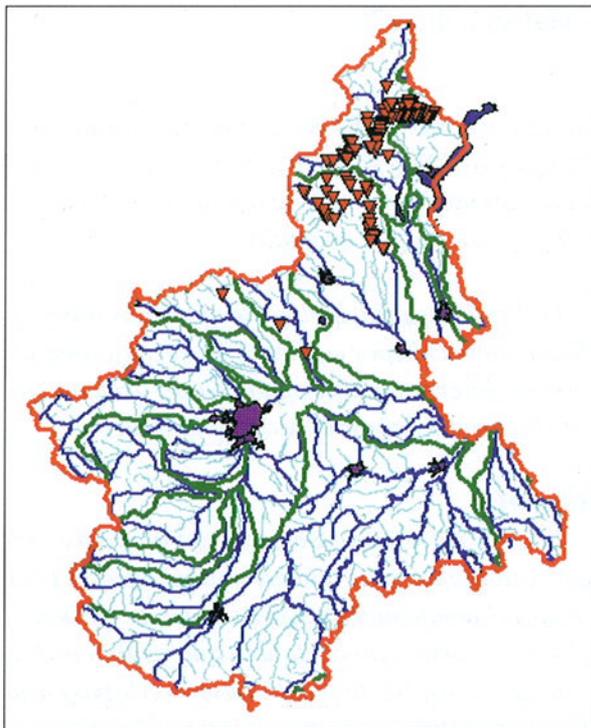
Fig. 18.1 Inquadramento dell'ambito territoriale coinvolto (▼ segnalazioni)

rono dapprima il tronco intermedio della Valle d'Aosta, l'Alta Valsesia e successivamente il medio bacino del Toce, colpendo con particolare intensità la Val Vigezzo, esaurendosi quindi nella valle del Melezza Orientale, in territorio svizzero.

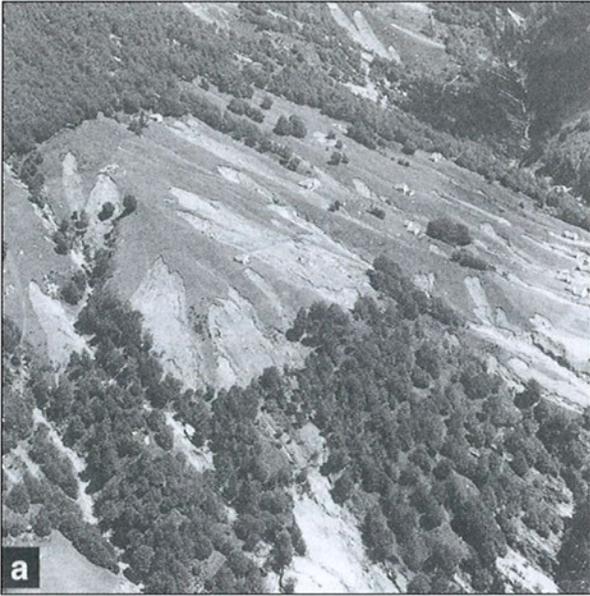
Fig. 18.2 Alto bacino del T.Melezzo Orientale.  
Fenomeni di soil-slip

Inoltre, preesistenti accumuli detritici alla testata di impluvi, destabilizzati per il rapido incremento delle acque di ruscellamento e di infiltrazione, con-

corsero in misura determinante all'esaltazione delle pulsazioni di piena, con la creazione di sbarramenti temporanei ai deflussi concentrati nelle incisioni.

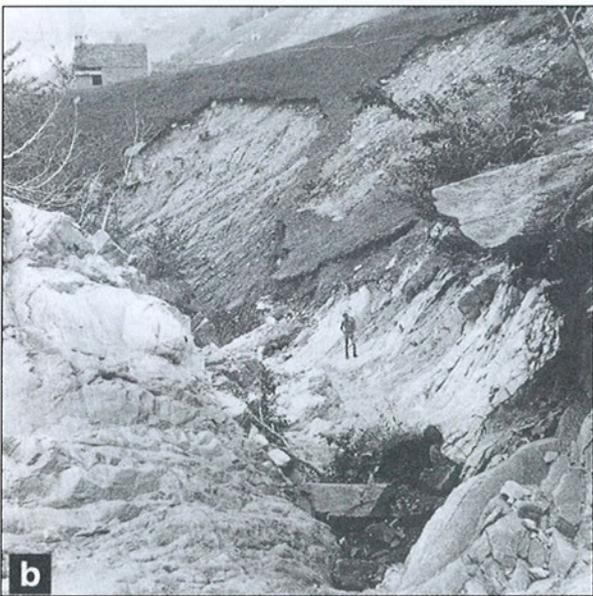
Fig. 18.3 Alto bacino del T.Melezzo Orientale.

Valli Ossolane. I bacini dei torrenti Melezzo, Fencchio, basso Isorno e Anza furono i più colpiti. Il ramo di testata del Melezzo Orientale, nonché le aree limitrofe, fu interessato da fenomeni di trasporto solido in massa lungo la rete idrografica di ordine inferiore. Minor concentrazione di fenomeni si ebbe invece lungo i tributari che incidono il versante destro dell'alto Melezzo Orientale.

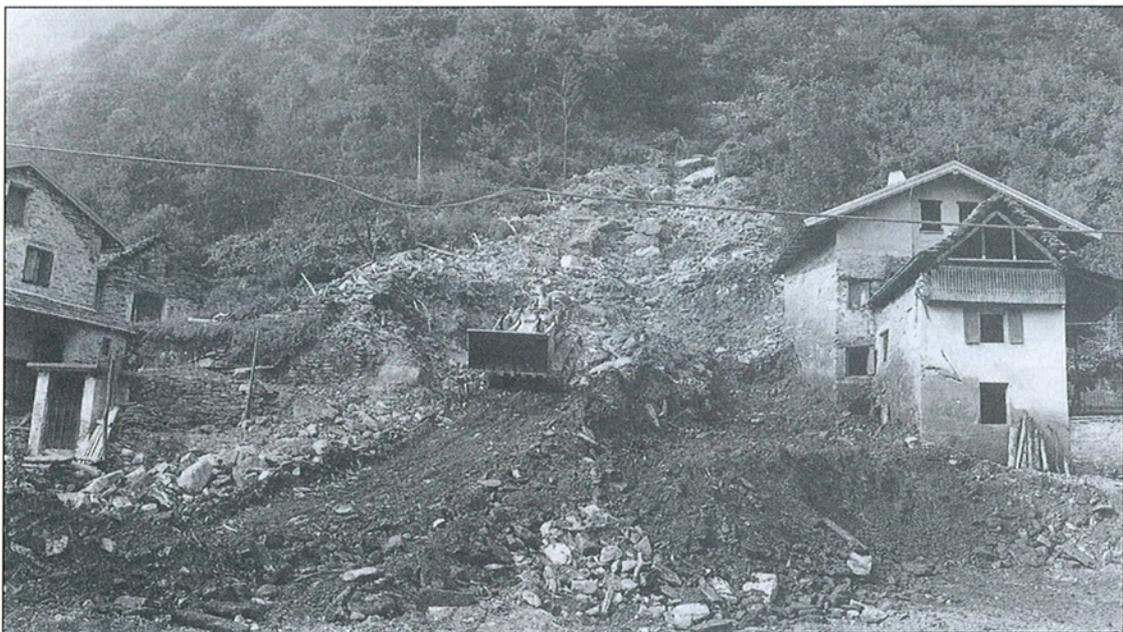
Fig. 18.4 Valla Anzasca, località Pontegrande (Comune di Bannio Anzino)

furono colpiti da inondazioni e alluvionamenti; i casi più gravi si verificarono in Val Vigezzo (Druogno, Gagnone, Toceno, Zornasco, Malesco, Orcesco), dove almeno 50 abitazioni furono distrutte o gravemente lesionate, mentre in Valle Anzasca (S. Carlo, Ponte Grande) furono colpite circa 20 abitazioni. Nella valle del Toce furono colpiti gli abitati di Beura e Pallanzeno; in Valsesia la Fraz. Fervento di Boccioleto, mentre in Val d'Aosta i danni si limitarono semplicemente ad allagamenti.
