## 19. EVENTI ALLUVIONALI DEL SETTEMBRE – OTTOBRE 1993

### 19.1 INQUADRAMENTO DELL' AMBITO TERRITORIALE COINVOLTO

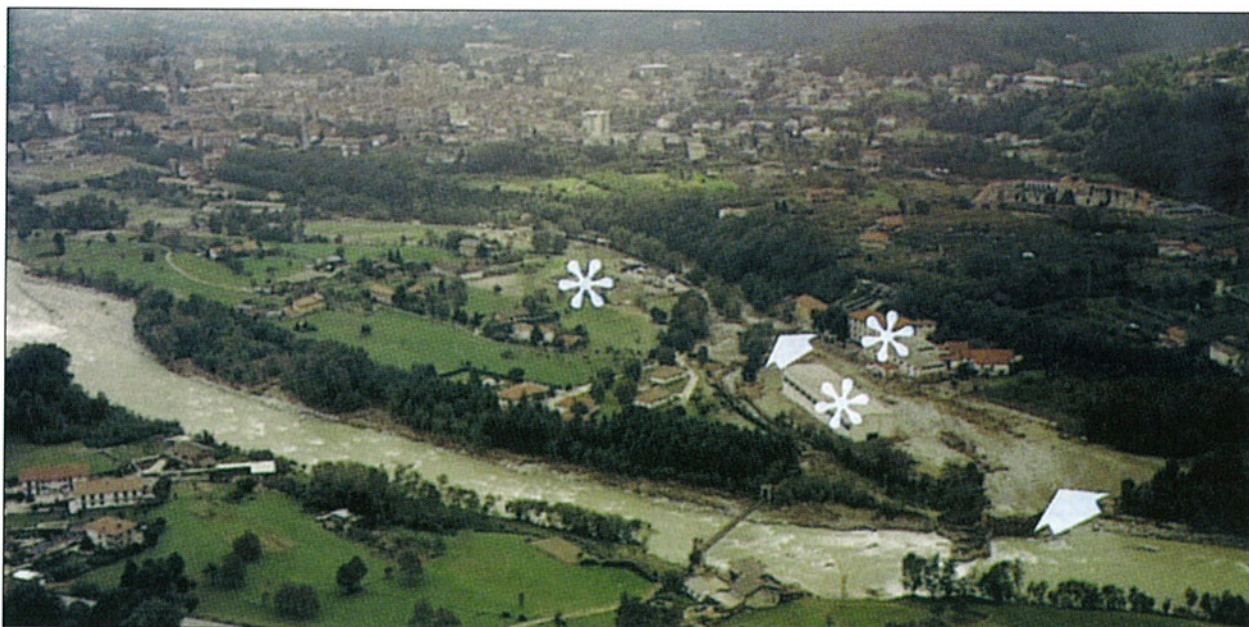
Fig. 19.2 Cuornè. Riattivazione di un ramo destro del torrente Orco

Nella valle del torrente Orco l'evento di piena ha provocato essenzialmente l'allagamento di vasti settori della piana alluvionale. Presso Cuornè la violenta attivazione di un ramo destro dell'alveo ha provocato il grave danneggiamento di due infrastrutture ENEL. L'evento ha generalmente determinato ampliamenti della sezione dell'alveo per erosioni di sponda, neoformazioni di canali, riattivazione di canali secondari e trasporto solido. In occasione dell'evento, l'Orco ha ripreso l'antico andamento pluricursale riattivando canali laterali su entrambe le sponde. Tra i canali riattivati è da segnalare il rio Vercellino, che ha provocato danni e inondazioni lungo tutto il suo corso.

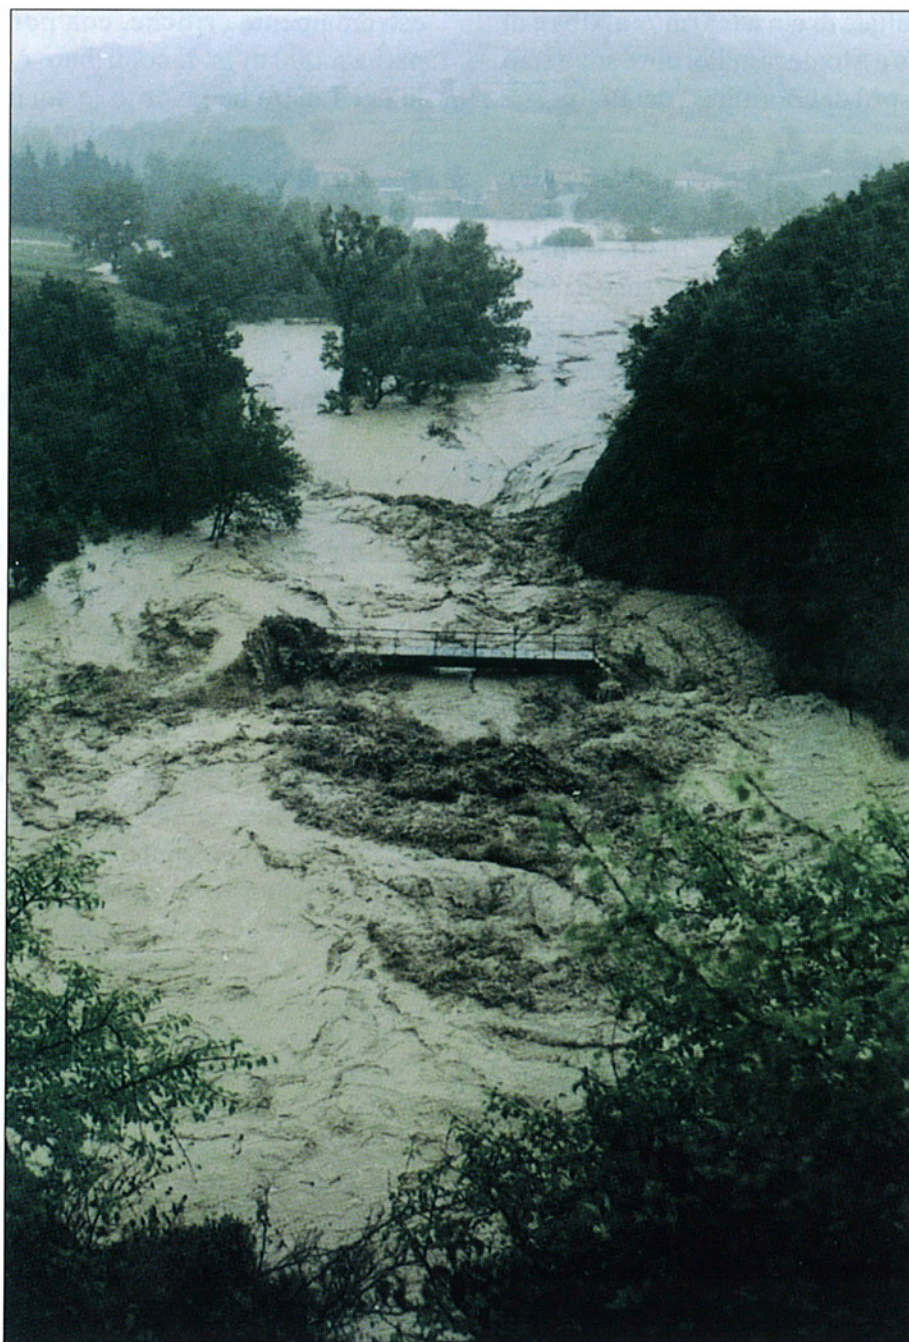
*Fig. 19.3 Piena del torrente Borbera*

nale passante a colata ubicato a valle di Rocchetta Ligure. L'apporto del torrente Borbera ha contribuito in modo sostanziale alla piena straordinaria del torrente Scrivia.

La Val Borbera risulta essere l'area più pesantemente colpita dalle piogge del settembre 1993 nell'area alessandrina. L'ingente massa liquida, associata al trasporto solido, ha provocato ingenti danni alle briglie, ai ponti e alle passerelle; tutte le strade comunali e provinciali dell'alta valle sono state interrotte in più punti.

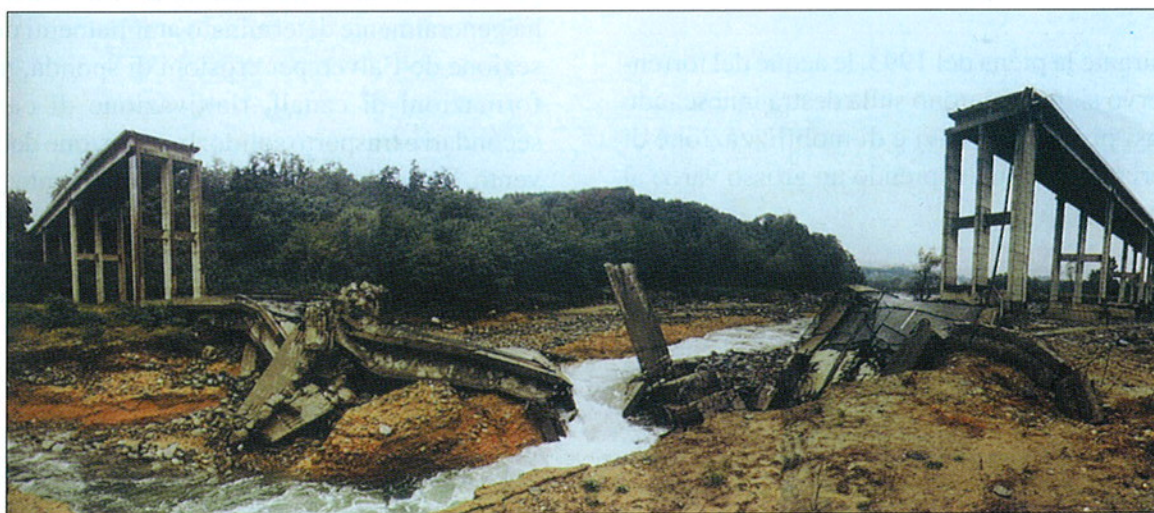
Fig. 19.4 Torrente Cervo. Vista da valle del ponte-viadotto della S.S.142

La sera del 24 settembre due piloni e tre campate del ponte viadotto della statale n. 142 crollarono con un forte boato nell'alveo del torrente Cervo in piena. Si ritiene che la causa prima del crollo del ponte non sia stata tanto l'entità della piena quanto la mancata adeguata difesa delle

fondazioni di alcune delle pile poggianti in alveo.

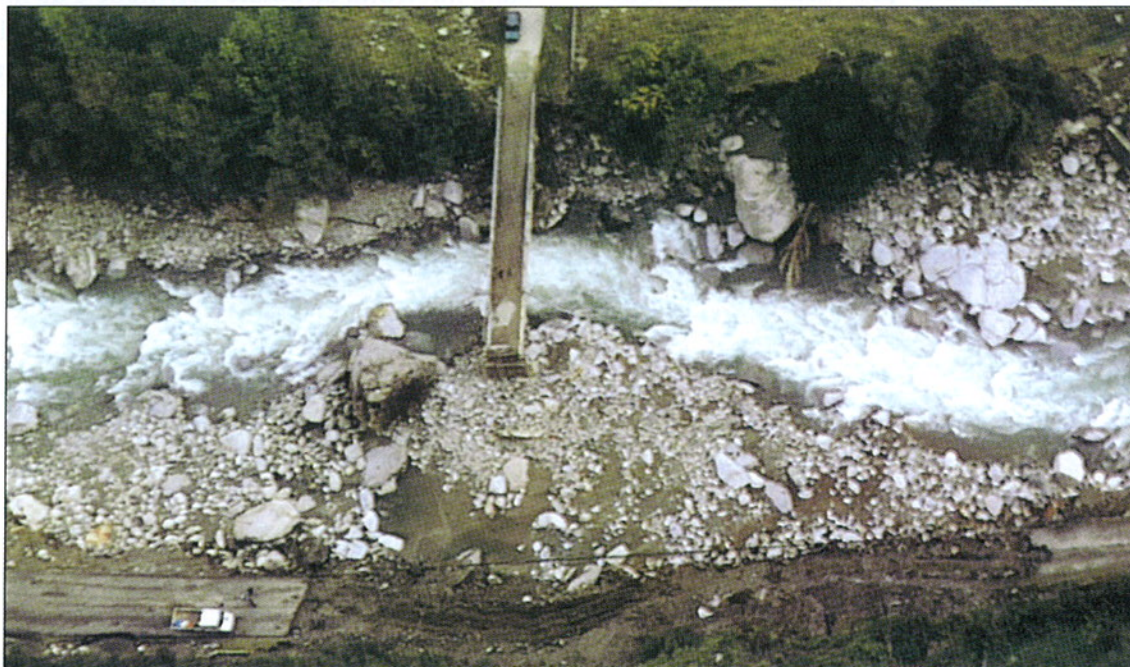
*Fig. 19.5 Ronco, ponte per la frazione Montelavecchia.*
