Descripción de algunos eventos aluviales en el nordeste de España

25. EVENTO ALUVIONAL DEL 25 DE SEPTIEMBRE DE 1962

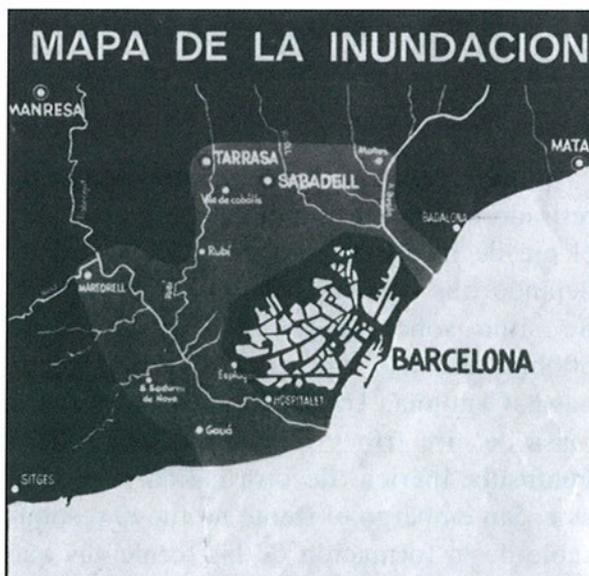
Fig. 25.1 Mapa de la inundación

Las inundaciones del 25 de setiembre de 1962 en Cataluña se recuerdan como la mayor catástrofe hidrológica de España. Fue una catástrofe récord causada por una avenida súbita de los ríos Llobregat y Besós, y sus afluentes en su parte baja.

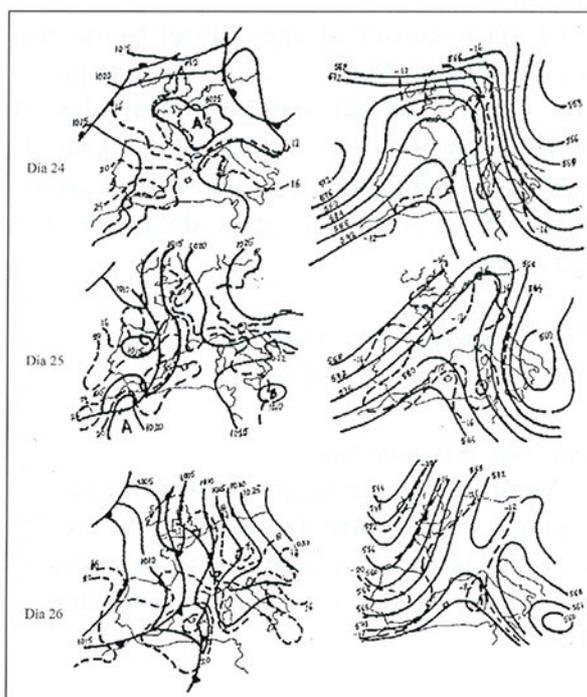
Fig. 25.2 Anàlisis en superfície y a 500hPa.

El día 25 a las 00 TMG el anticiclón se ha retirado un poco hacia el este, mientras que el eje de la dorsal está cruzando Cataluña dejando tras de sí viento del SW a 500hPa. Se sitúa sobre Mallorca a la altura de 500hPa aire frío que es posible que llegue hasta Cataluña. Un frente frío separa una masa de aire frío y húmedo al oeste de la Península Ibérica, de otra cálida y seca al este. Sin embargo el frente no fue el responsable de la formación de las tormentas que dieron lugar a las avenidas, ya que cuando estas se produjeron, todavía no había llegado a Cataluña. A lo largo de este día se produjo una advección muy marcada de aire cálido y húmedo del SE sobre Cataluña lo que incrementa la inestabilidad en bajos niveles.

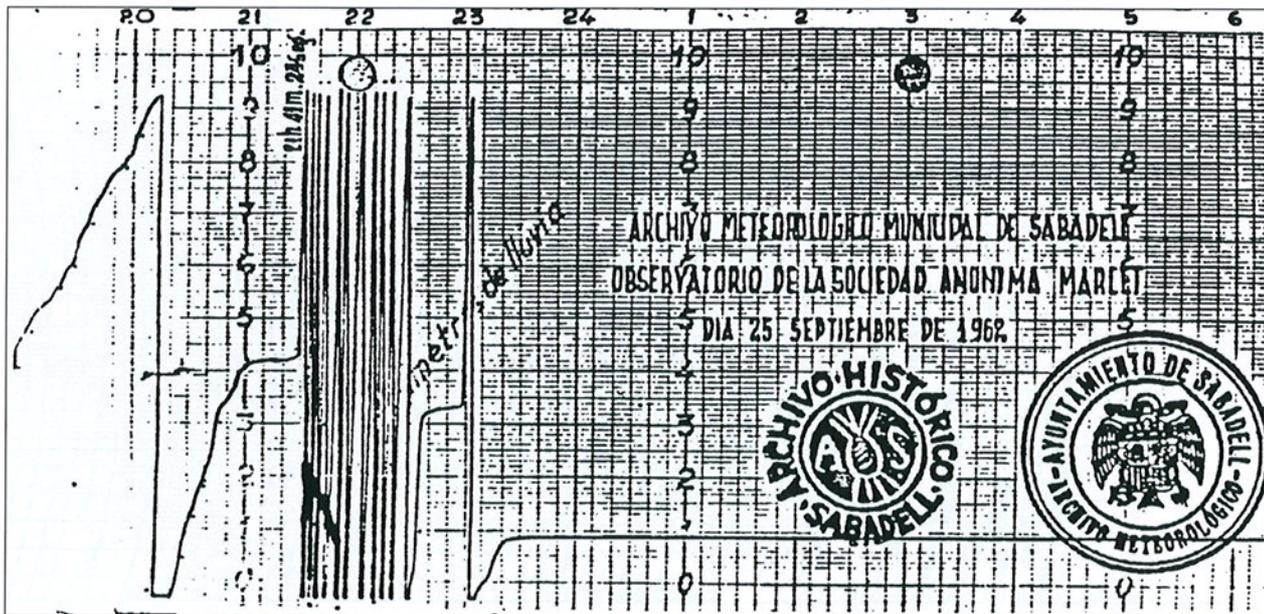
Fig. 25.3 Detalle de una banda de pluviógrafo tipo sifón en que se muestra la lluvia del día 25

Como se ve en los diagramas del Archivo Meteorológico Municipal de Sabadell la lluvia cayó en su gran mayoría en el transcurso de una hora, llegándose a la intensidad instantánea de 6mm/min a las 21:51. En Sabadell cayeron 95mm en sólo 44 minutos, lo que da una intensidad media de 2.2 mm/min.

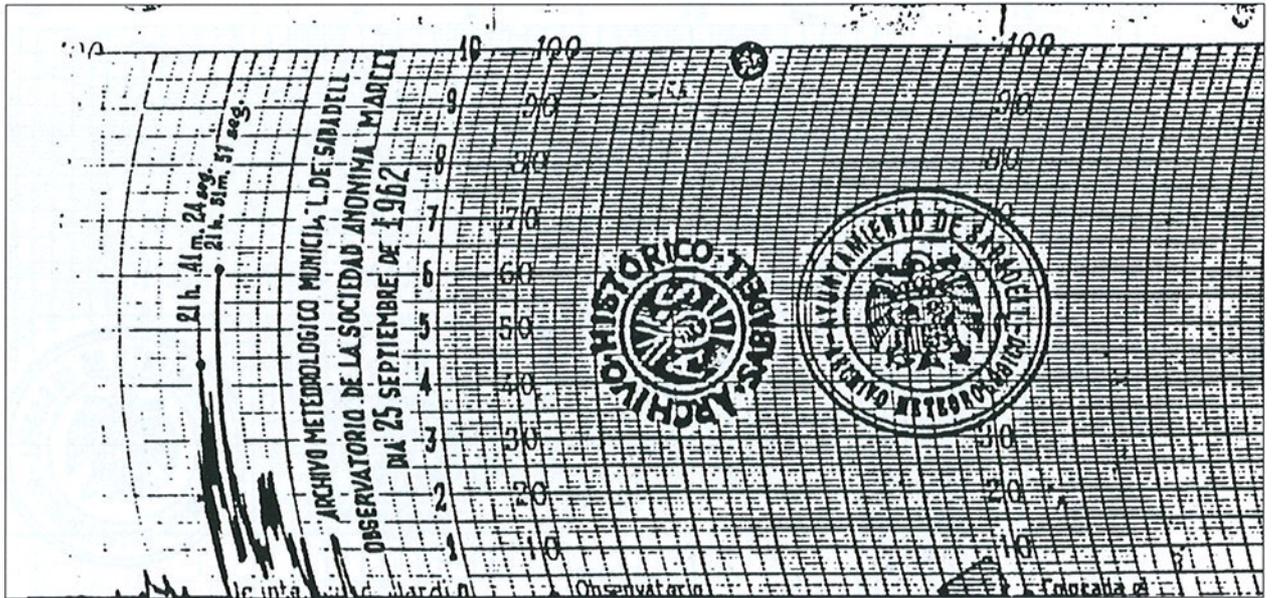
Fig. 25.4 Detalle de una banda de pluviógrafo tipo Jardí en que se muestra la intensidad de la lluvia del día 25

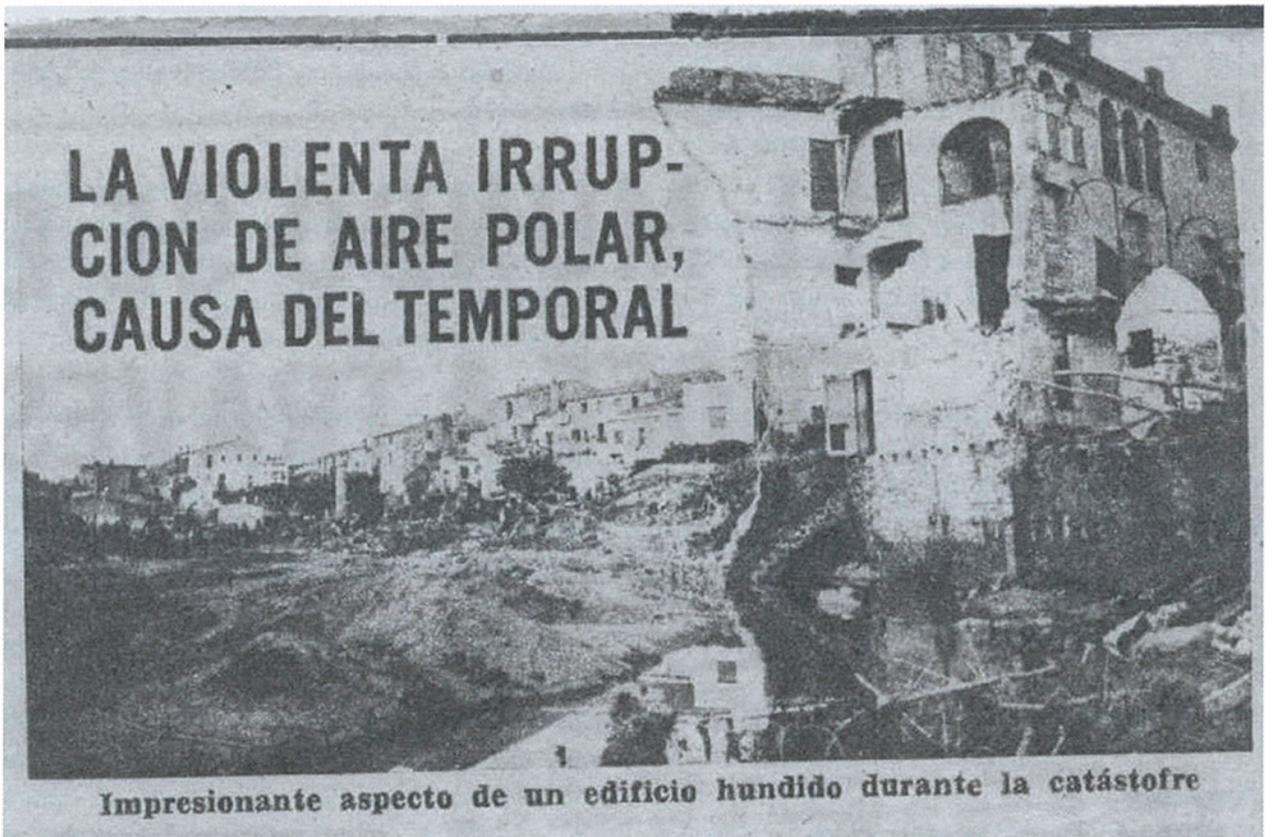
Fig. 25.5 Aspecto de un edificio hundido durante la catástrofe

Destrucción total de numerosas viviendas, puentes y otras infraestructuras hidráulicas así como parte de la red viaria y ferroviaria e industrias (sólo en Sabadell 50 fábricas textiles destruidas).

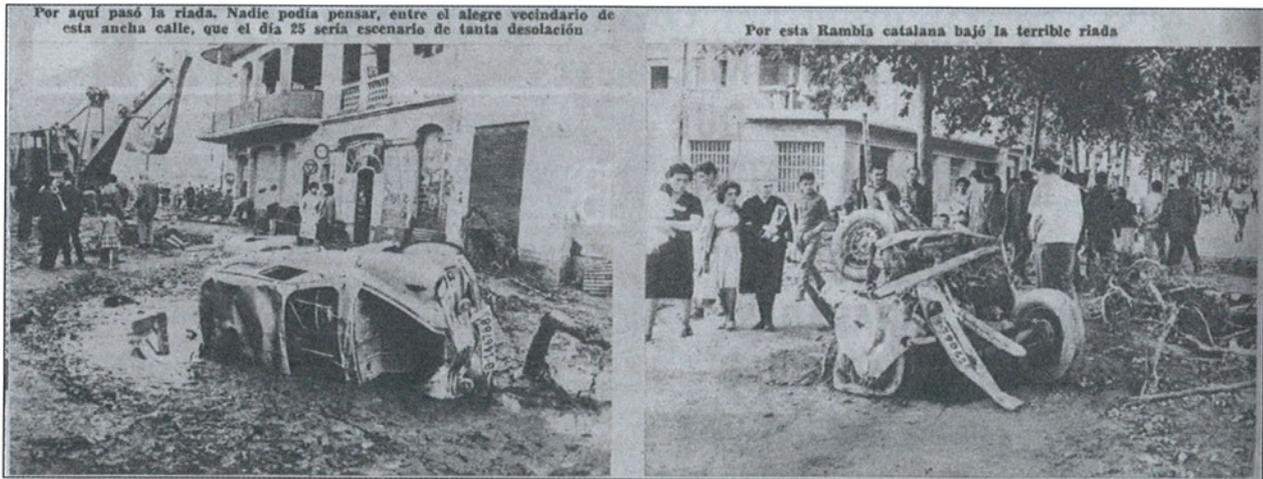
Fig. 25.6 Escenario de la desolación dejada por la riada
