29. EVENTO ALUVIONAL DEL 6-8 DE NOVIEMBRE DE 1983

29.1 ÀMBITO TERRITORIAL IMPLICADO

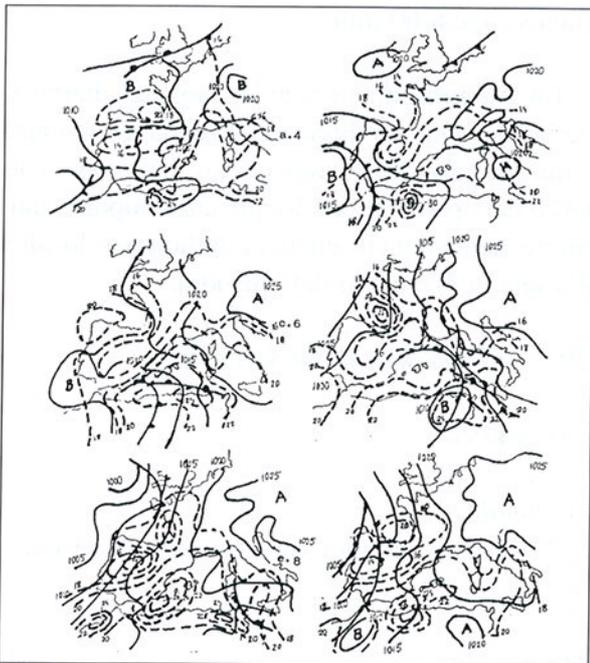
Fig. 29.1 Anàlisi en superfície a las 12 TMG de los días 4 a 9 de noviembre

Desde el día 6 el anticiclón centroeuropeo se ha reforzado mientras que la borrasca del Golfo de Cádiz se ha rellenado. A las 12 UTC la onda frontal se encuentra sobre la costa catalana como fren-

te ocluido. La llegada de la onda frontal interrumpe la situación de advección cálida del día anterior manteniéndose así la entrada de aire cálido.

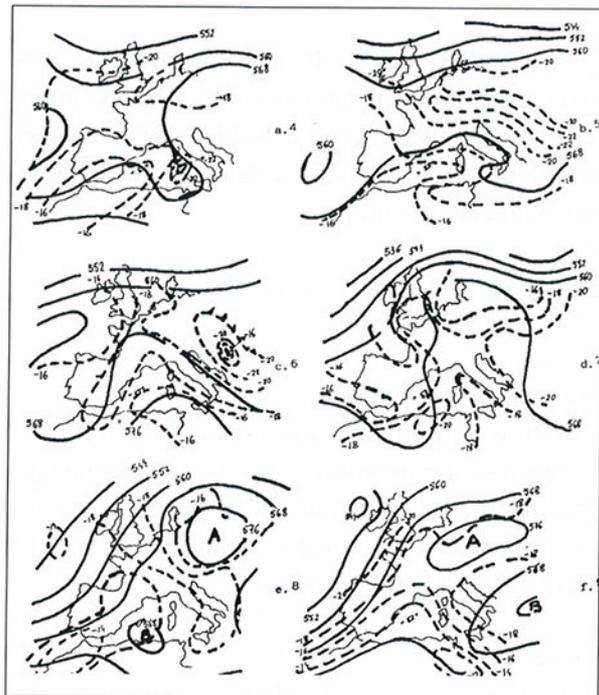
Fig. 29.2 Anàlisi a 500 hPa a las 00 TMG de los días 4 a 9 de noviembre

A 500 hPa se mantiene la situación de un tálweg poco profundo al Oeste y una loma al Este, por lo que se mantiene la advección de vorticidad positiva.

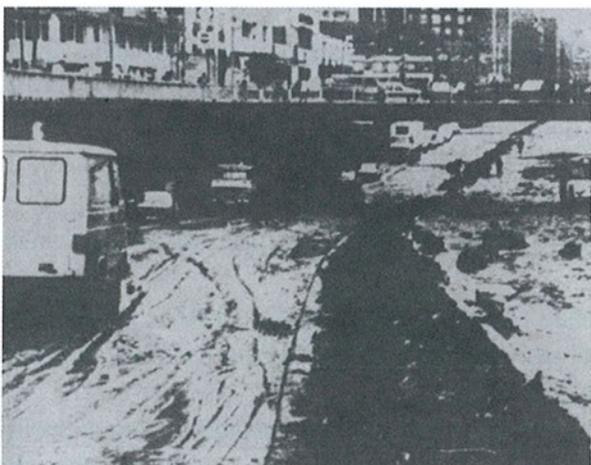
Fig. 29.3 Barro y agua en el Cinturón-plaza Cerdà
