**LE MOUVEMENT DE VERSANT
DE LA “CLAPIERE”
Vallée de la Tinée**

Vue générale du glissement de la Clapière (1995).

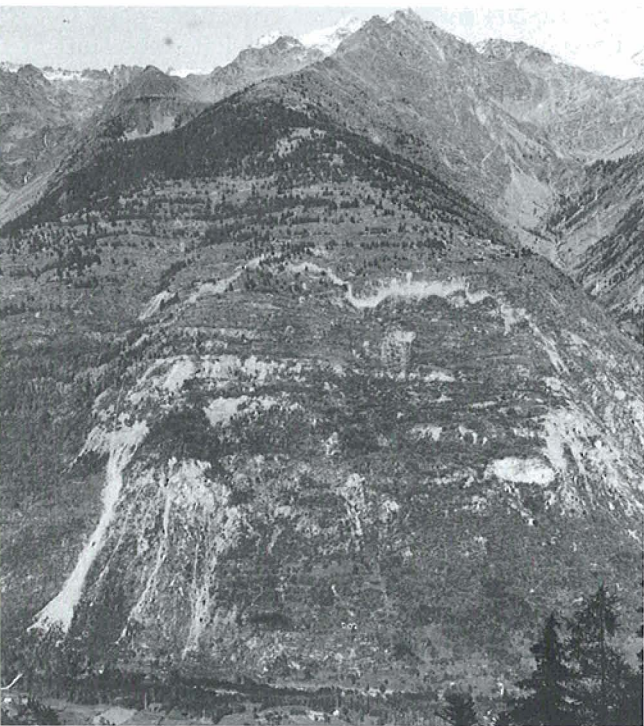
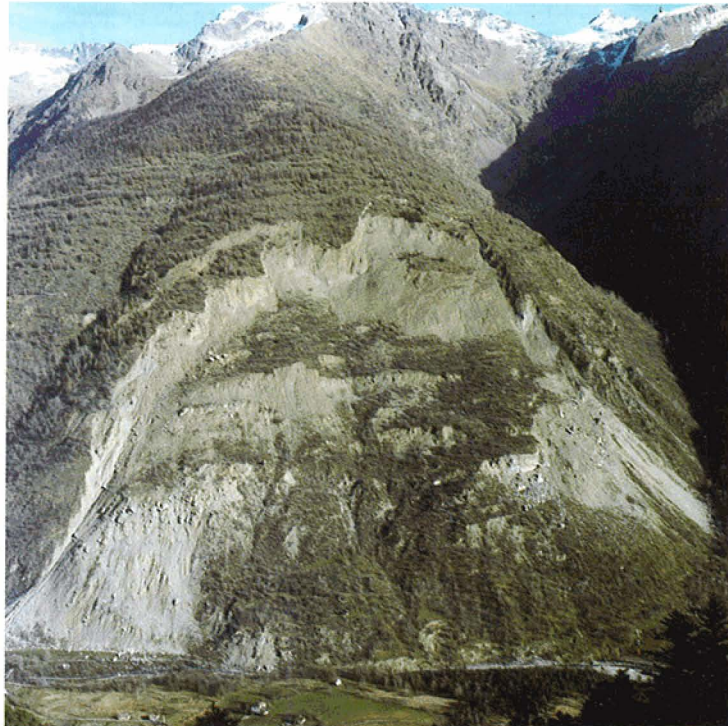
Fig. 2. Photographies. Entre 1976 et 1994, le glissement a entraîné un affaissement aisément discernable et des éboulements superficiels. Apparaissent également sur la photographie de 1976 :
 – le talus provoqué par le différentiel de mouvement après ralentissement de la partie supérieure du lobe N-W (partie gauche),
 – le glissement supérieur en deux parties déclenché par régression en amont du talus sommital du lobe S-E (partie droite).

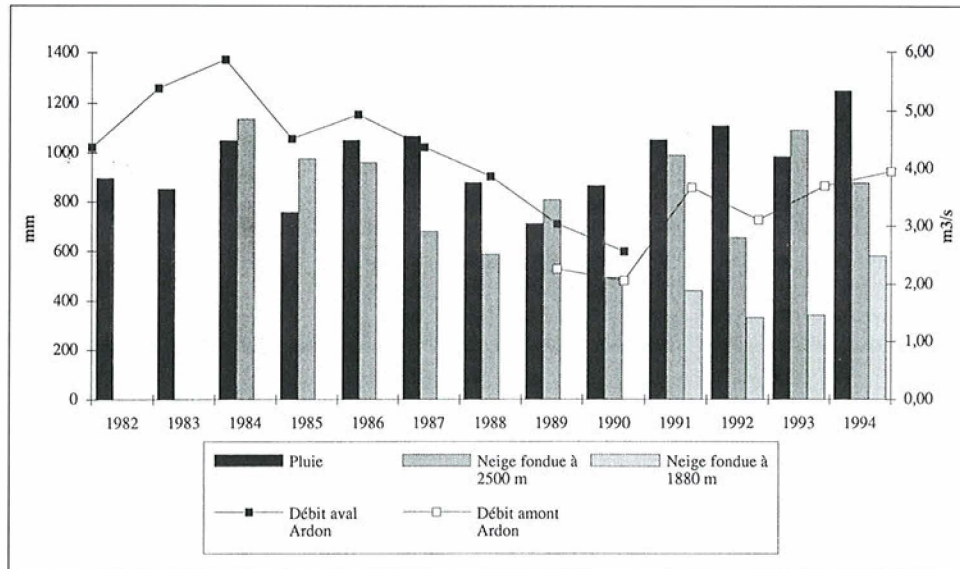
Fig. 4. Pluie, neige et débits annuels. Depuis le début de la surveillance en 1982, les années 1988, 1989 et 1990 ont été les plus sèches. L'enneigement a été particulièrement réduit en 1990.

Entre 1100 et 3000 mètres, les précipitations sont pluvio-nivales (figure 4). Les données issues du pluviographe installé en fond de vallée à moins d'un kilomètre du glissement, si elles sont fiables concernant les quantités, sont à considérer avec circonspection quand à leur date d'effet sur l'infiltration : celle-ci peut être différée entre novembre et mai quand l'eau reste pro parte stockée sous forme de neige sur le versant.

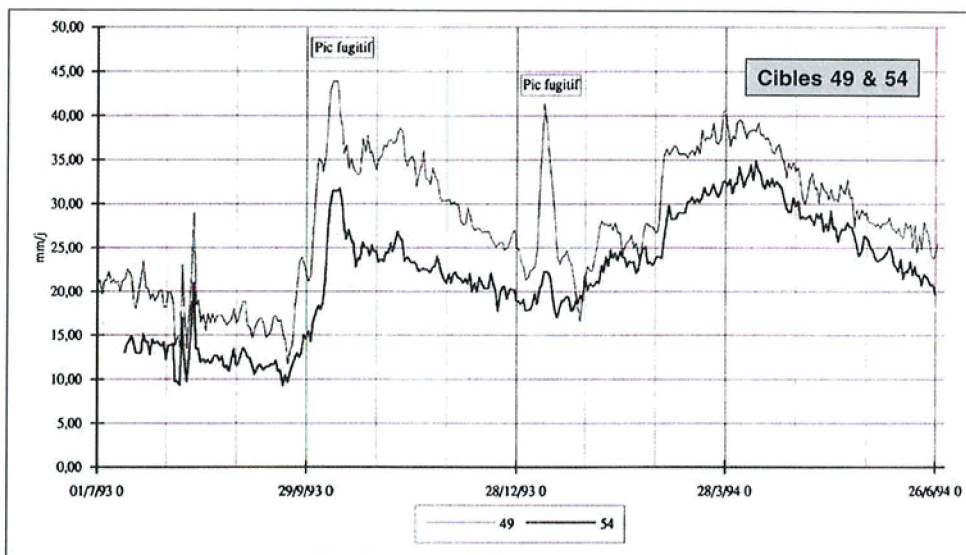
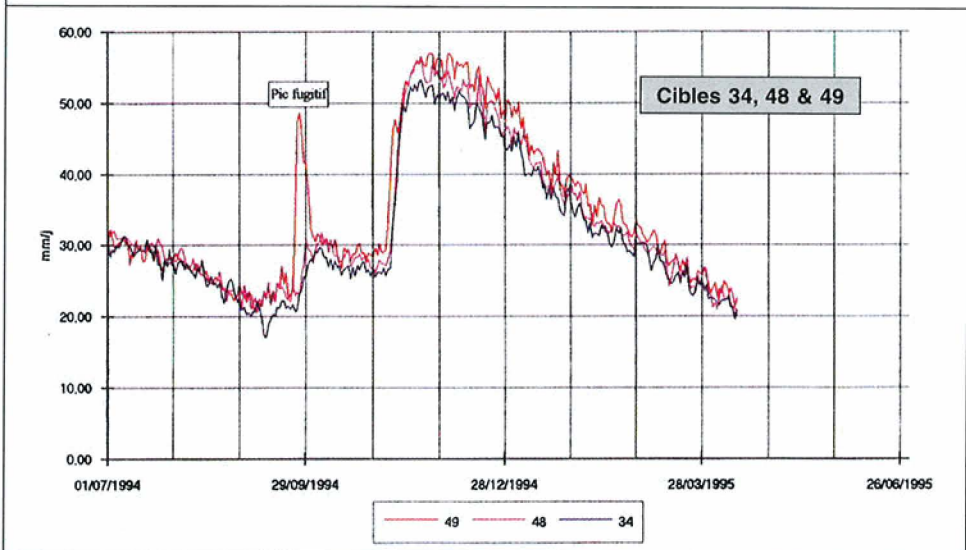
Fig. 19. Vitesses journalières. L'automatisation des mesures, autorisant des mesure fréquentes, a permis de mettre en évidence après les précipitations majeures des réactions cinématiques très violentes et parfois peu durables, les «pics fugitifs».

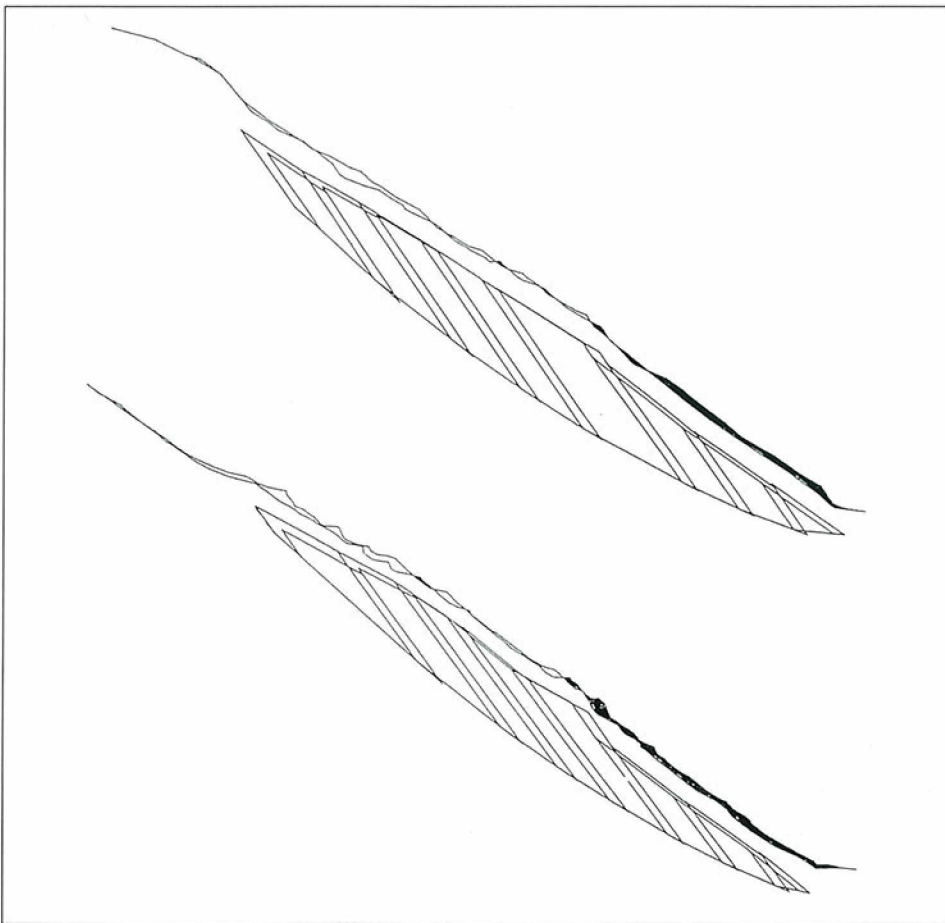
Fig. 24. Modèles cinématiques. Des modèles en deux dimensions de déplacements de blocs rigides inclinés vers l'aval glissant sur une surface limite choisie conduisent à des mouvements superficiels compatibles à la fois avec les déformations réelles et avec l'orientation des vecteurs déplacements.

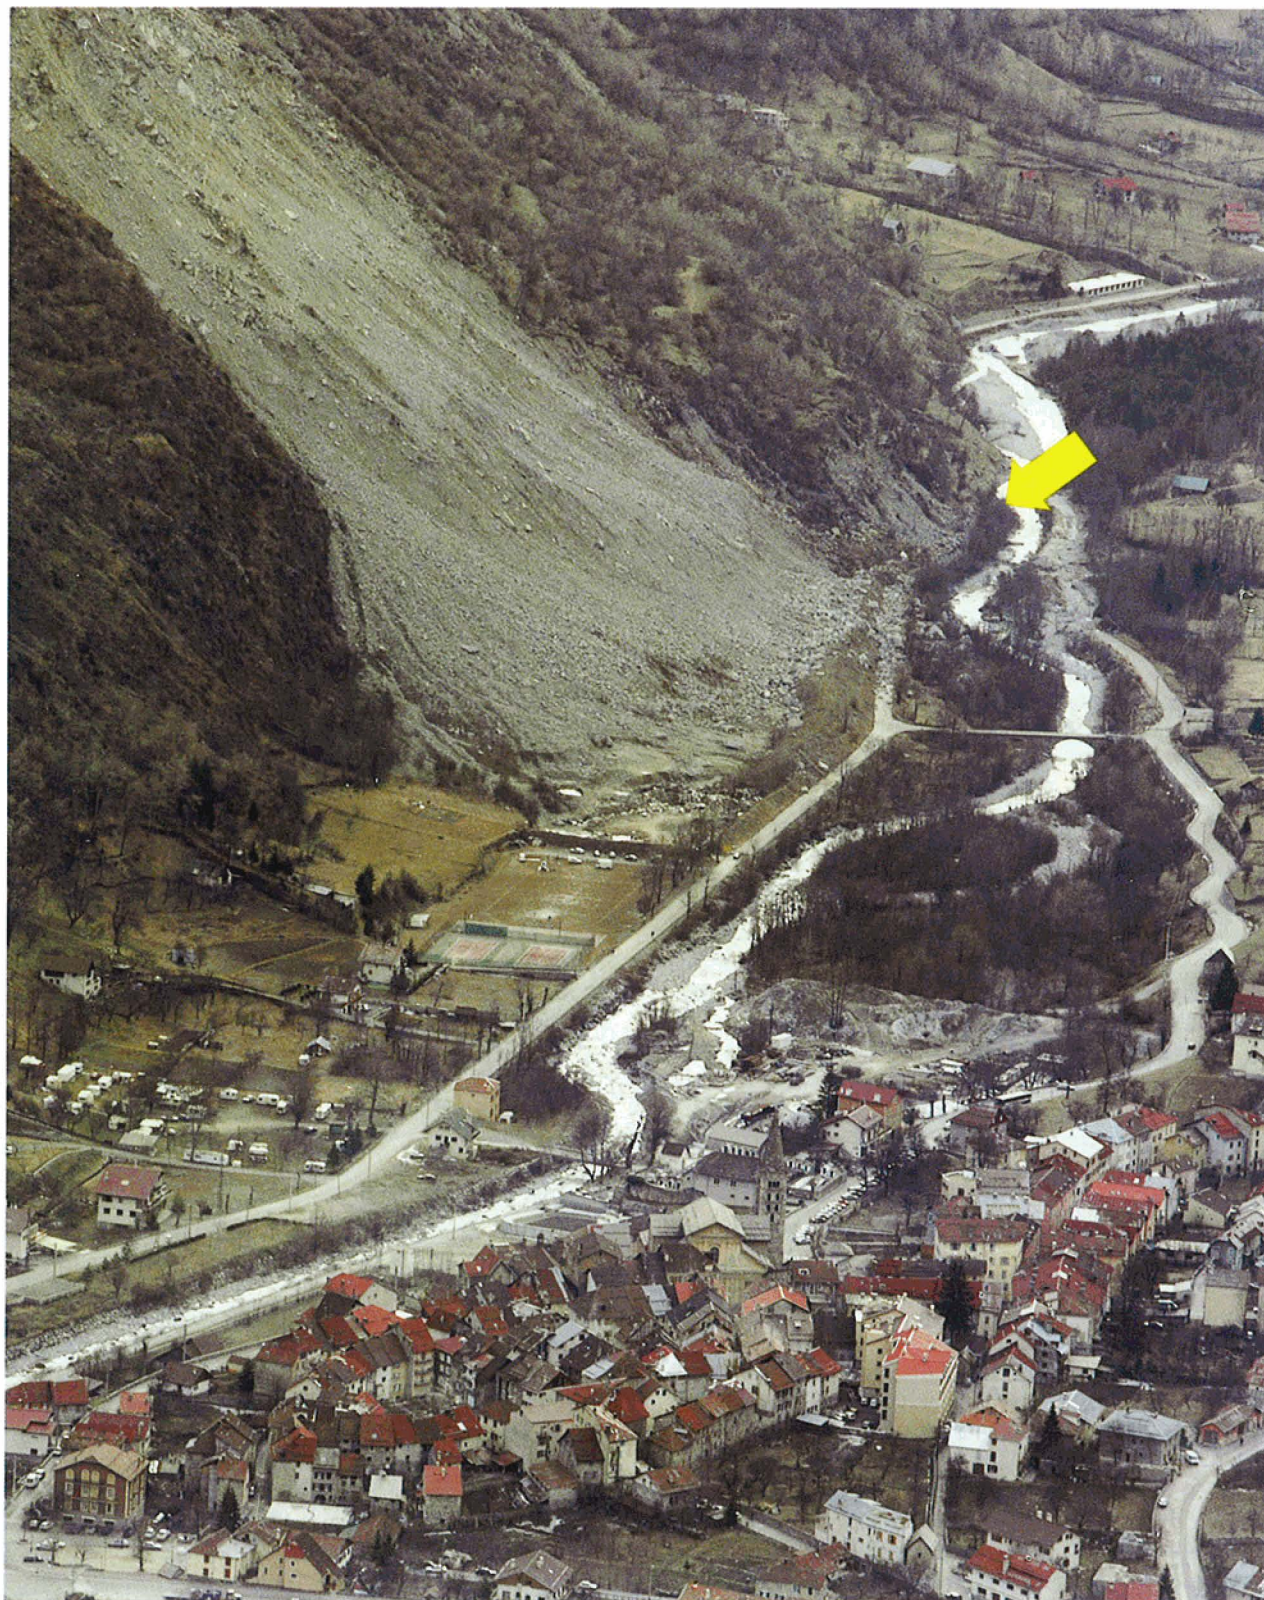
Fig. 29. Le village et le pied du glissement en mars 1992. La photographie est prise de l'amont vers l'aval, dans l'axe de l'ancienne route détruite en rive gauche et elle montre la proximité entre le village et le glissement. L'avancée du versant repousse la rivière vers la rive droite où un route provisoire a également été détruite.
