REGIONE PIEMONTE

SETTORE PREVENZIONE DEL RISCHIO GEOLOGICO METEOROLOGICO E SISMICO

EVENTO ALLUVIONALE DEL 23-25/9/1993 FIUME DORA BALTEA TRATTO: CAREMA - IVREA

BANCA DATI GEOLOGICA
Ottobre 1995

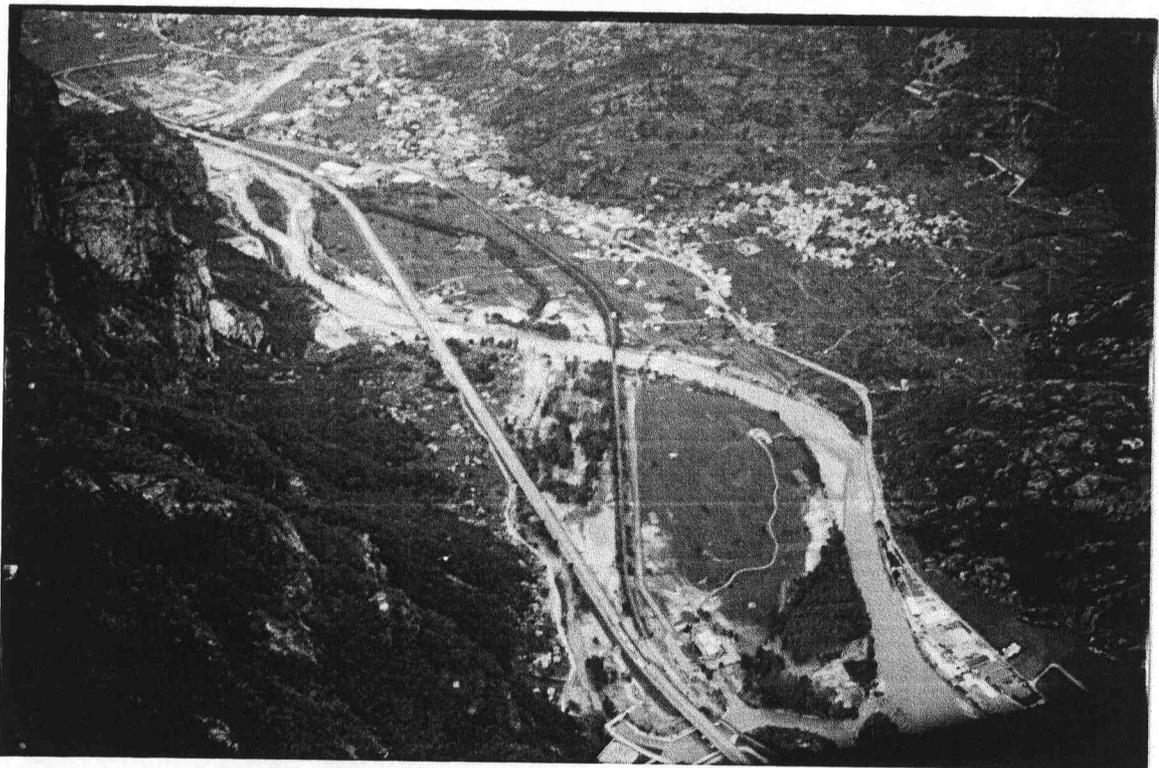
I danni maggiori sono stati però causati da esondazioni, con coinvolgimento di molti edifici, soprattutto nel tratto terminale della valle, a nord di Ivrea, ma anche nel settore compreso tra Quincinetto e Tavagnasco ed a Quassolo. A nord di Quincinetto l'alveo della Dora, originariamente pluricursale è stato modificato in monocursale per regimazione del deflusso dei canali laterali. In occasione della piena del settembre 1993, la Dora ha inondato, in sponda destra, aree comprese tra l'alveo attuale ed i canali regimati, coinvolgendo edifici, distruggendo opere idrauliche, riattivando parte dell'antico corso pluricursale. I rilevati autostradale e ferroviario che attraversano l'area, hanno condizionato pesantemente la distribuzione degli allagamenti; il rilevato ferroviario in particolar modo ha impedito alle acque di inondazione di rifluire verso la Dora. Nella zona dove i due rilevati convergono si sono registrate altezze delle acque sul piano campagna prossime ai 4 m. Il rilevato ferroviario è stato prima trascinata e successivamente demolito per un tratto di un centinaio di metri (Fig.3)

Fig.3 - Fiume Dora a nord di Quincinetto: canale laterale attualmente regimato attraversato dal rilevato autostradale. In primo piano si osserva il tratto di rilevato ferroviario asportato.

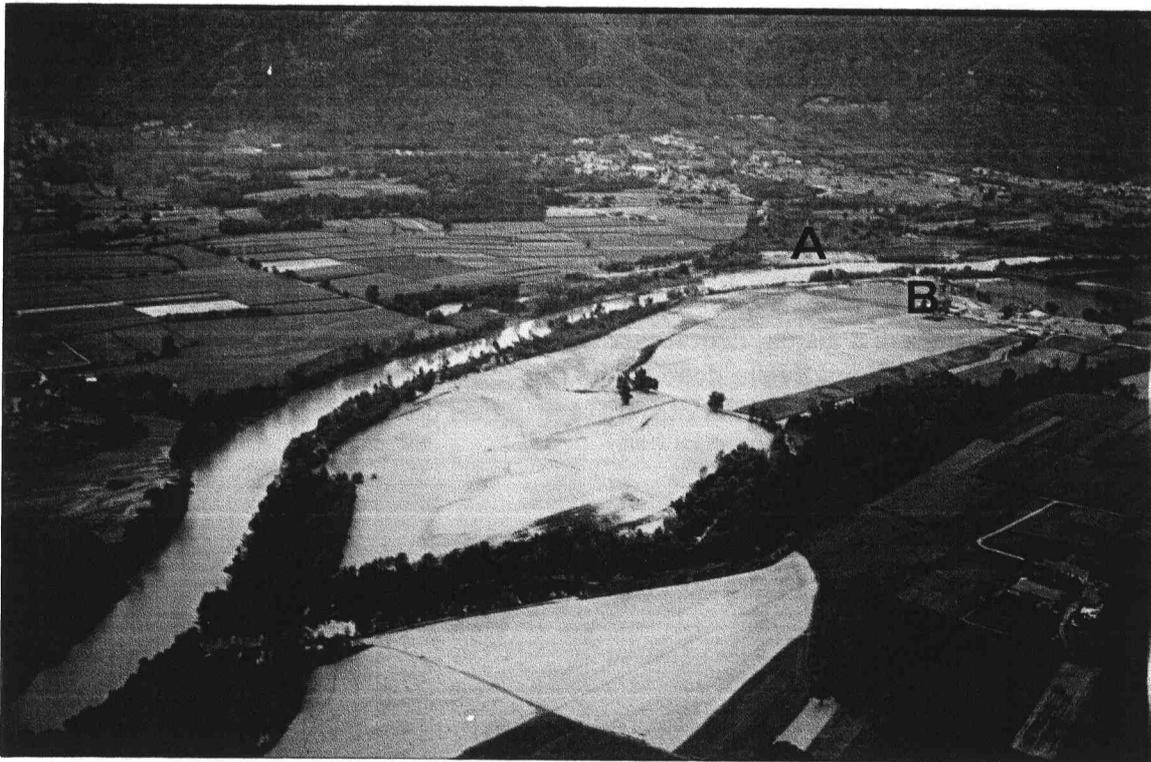
Nel tratto approssimativamente compreso tra la zona a monte del ponte per Baio Dora e l'impianto di estrazione in sinistra orografica, ubicato in prossimità del confine tra Lessolo e Montalto Dora, il fiume scorre verso sud con andamento pressochè rettilineo, con pendenza pari a circa lo 0.25%, entro argini e difese spondali. Il corso d'acqua all'altezza della confluenza con il torrente Asso (sponda destra), non più arginato, ha un alveo con sezione più ampia del tratto a monte. L'analisi delle foto-aeree ha posto in evidenza come la Dora lambisse, negli anni cinquanta, la sponda destra, descrivendo una accentuata sinuosità, sottolineata da una variazione di direzione verso est. Nel corso degli anni questo breve tratto, è stato oggetto di estrazioni in alveo che ne hanno modificato la morfologia originale. È proprio a valle di tale tratto che si sono verificati i principali allagamenti (Fig. 4)

Fig.4 - Comune di Montalto: zone di esondazione delle acque che hanno estesamente inondato la piana a nord di Ivrea. Il punto A indica la zona di brusca variazione dell'andamento dell'alveo, in corrispondenza della quale si sono manifestati processi erosivi ed accentuate esondazioni. Il punto B indica il setto tracimato e sifonato che separava alcuni bacini artificiali del corso d'acqua.

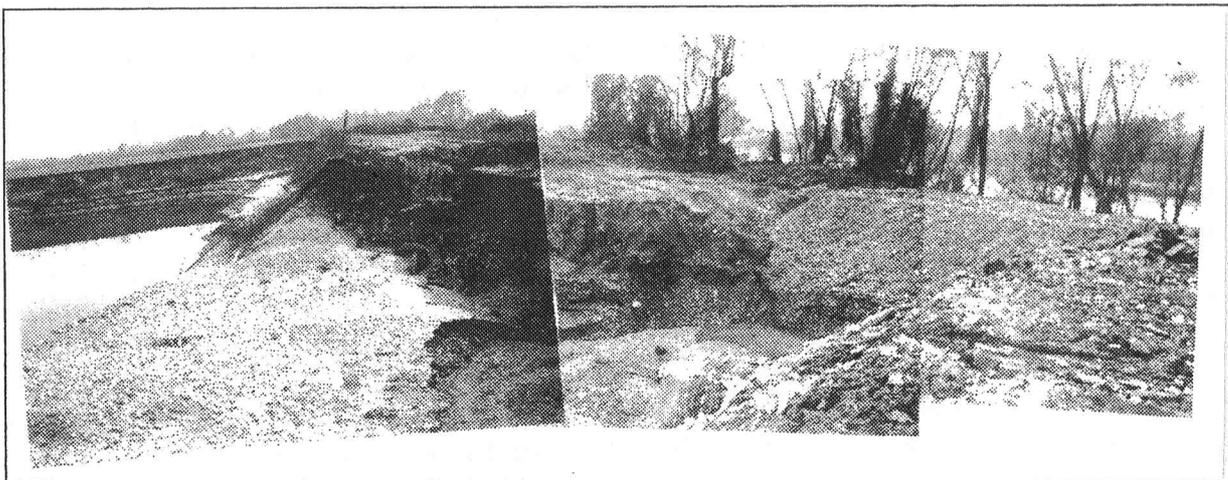
In destra si sono manifestati in un primo momento accentuati processi erosivi a danno della sponda concava. Con l'evolversi della piena le acque tracimate hanno inondato la piana alluvionale che in questo settore ha una quota media di circa 244/245 m.s.l.m. In sinistra le acque hanno invece tracimato il sottile diaframma che separa il corso d'acqua da alcuni bacini artificiali derivati dall'attività estrattiva di un'ampia cava per inerti ivi, presente (Fig.5).

Fig. 5 - Particolare del punto B di fig. 4.

Superato il setto, le acque defluendo in cascata per alcuni metri, lo hanno demolito completamente per erosione rimontante. Non è da escludere che si siano anche verificati simultaneamente processi di sifonamento per infiltrazione delle acque alla base.

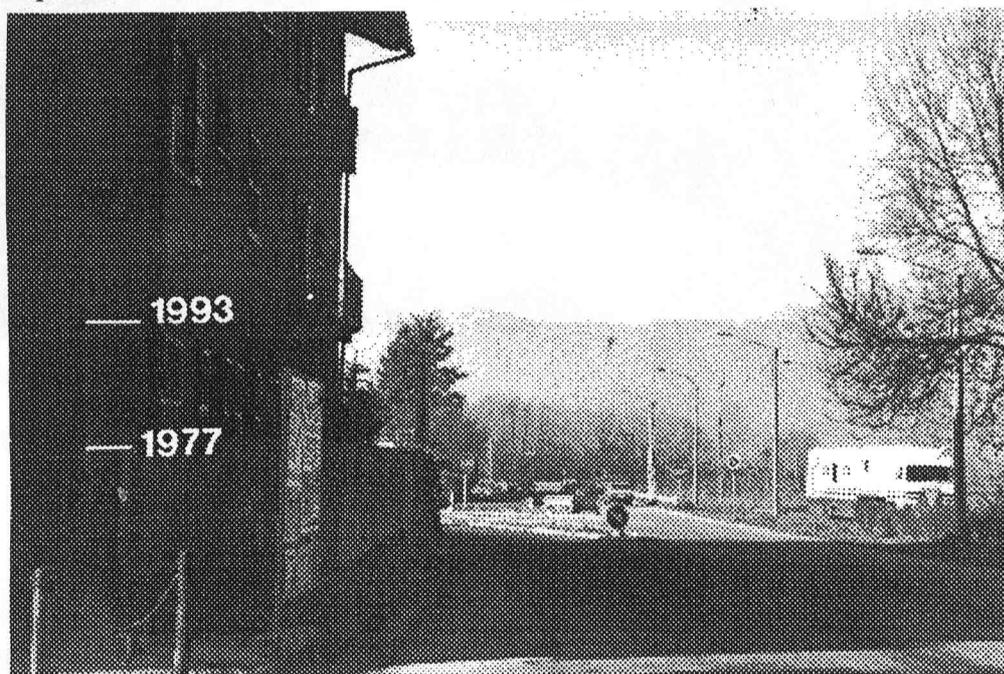
L'agglomerato urbano costituito da Banchette e da Ivrea è stato interessato da estesi allagamenti, con altezze d'acqua, dedotte da tracce lasciate sugli edifici, anche superiori ai 3 m (Banchette). A Banchette, il livello delle acque nell'edificato è stato superiore a quello rilevato durante le piene del 10/1977 e del 9/1948, tra le maggiori dell'ultimo secolo (Fig. 6).

Fig.6 - Banchette: altezze delle acque di inondazione durante gli eventi del 1977 e del 1993.

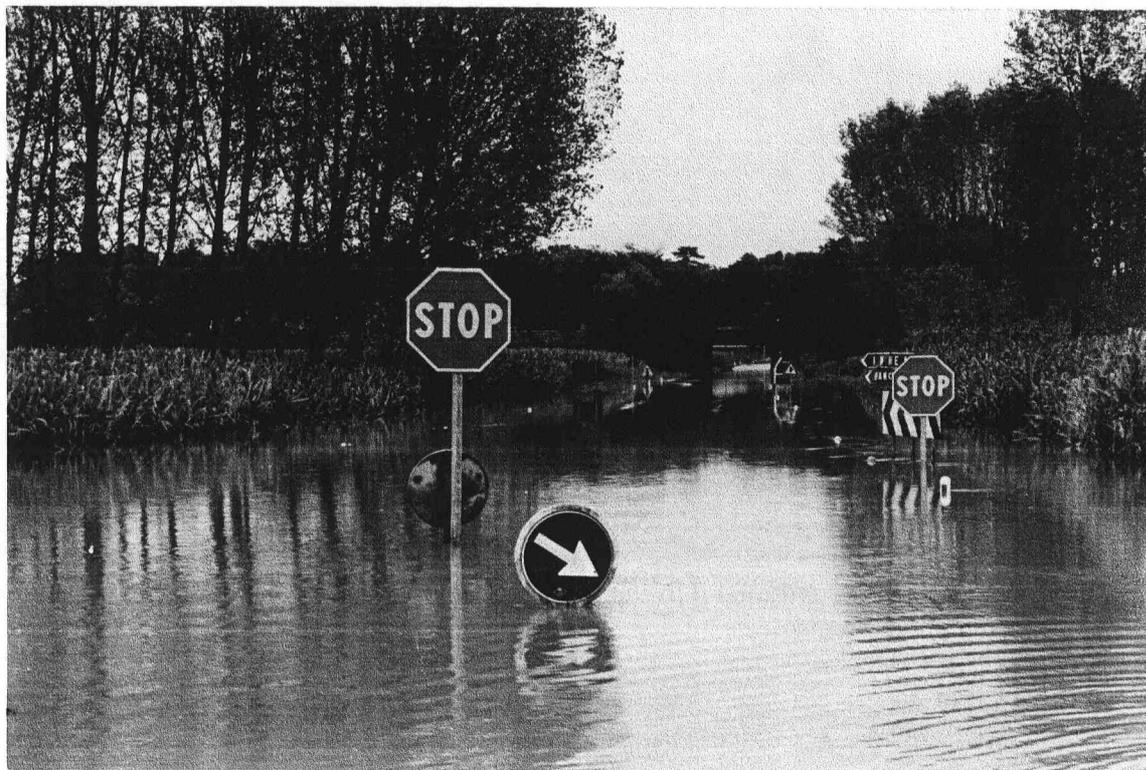
A Banchette, si è verificata la morte di due coniugi che, non rispettando il divieto di transito, hanno imboccato il sottopasso della provinciale Banchette Lessolo, dove l'acqua ha superato i 4 metri d'altezza (Fig.7).

Fig.7 - Strada provinciale Banchette-Lessolo: foto scattata il 26/9/1993 in fase di ritiro delle acque di inondazione. Sullo sfondo si osserva il sottopasso dove si sono registrate le due vittime.

Il tratto in cui la provinciale sottopassa l'Autostrada Torino-Aosta, alla periferia di Banchette, è soggetto a frequenti allagamenti. Nel settembre 1948 un'altra persona perse la vita in quel medesimo punto : *„Purtroppo si deve registrare anche una vittima. Questi doveva recarsi sabato da Banchette a Fiorano. Dopo Banchette (zona del sottopasso ndr) la strada presenta un certo avvallamento che l'acqua non tardò a riempire, formando un laghetto. Il Marselli, ignorandone la profondità, tentò di attraversarlo, ma non vi riuscì.”* (da: La Sentinella del Canavese, 10/9/1948). Esiste una profonda analogia tra la meccanica dei due incidenti: anche le due vittime dell'alluvione del settembre 1993 hanno imboccato la strada a Banchette, senza rendersi conto dell'elevato livello raggiunto dalle acque e, dopo aver galleggiato per qualche istante con l'autovettura, sono affondati, perdendo la vita.

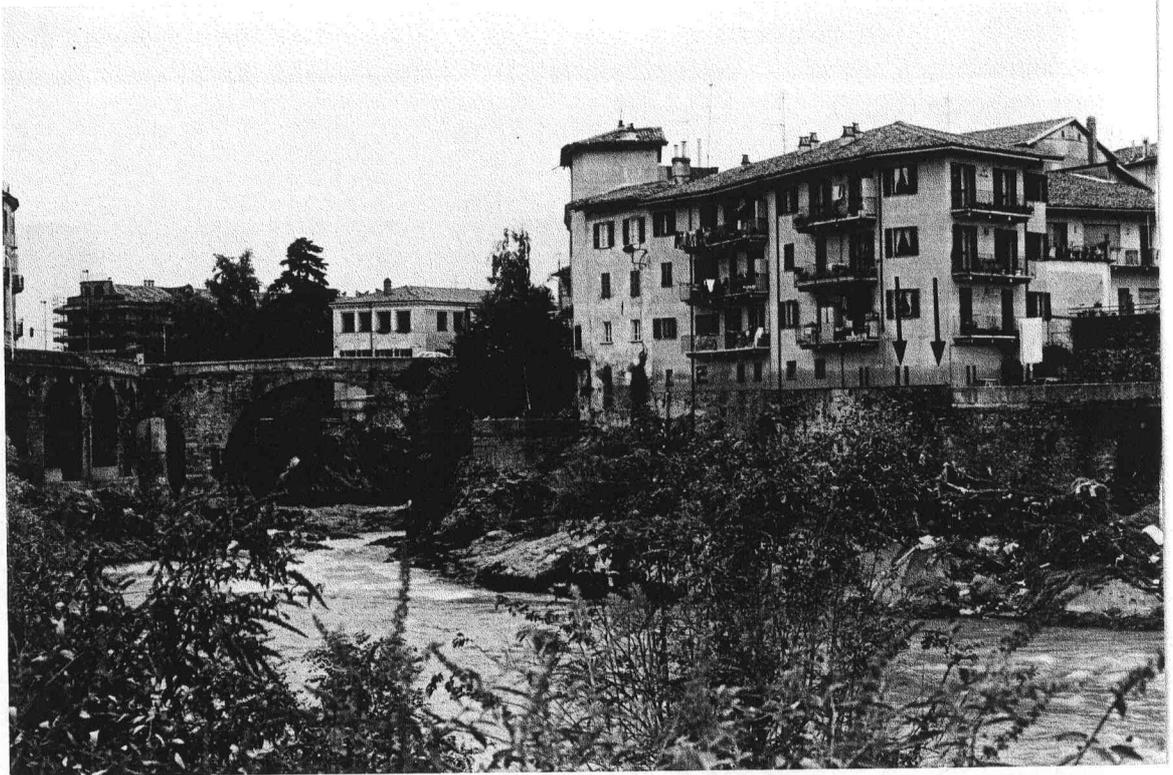
Gli edifici di Ivrea, posti lungo il Fiume, a monte del “ponte Vecchio”, in destra (via delle Rocchette) sono stati allagati in prossimità del ponte, fino ai primi piani, mentre in sponda sinistra, il settore compreso tra il fiume ed il piazzale dell' Unità Sanitaria Locale è stato alluvionato, con deposizione, sulle superfici terrazzate più basse, di notevoli quantità di sabbie (Fig.8, Fig.9). Anche lungo questa sponda molti edifici sono stati raggiunti dalle acque.

Fig.8 - Ivrea: le frecce indicano il livello raggiunto delle acque in corrispondenza degli edifici a monte del ponte Vecchio.

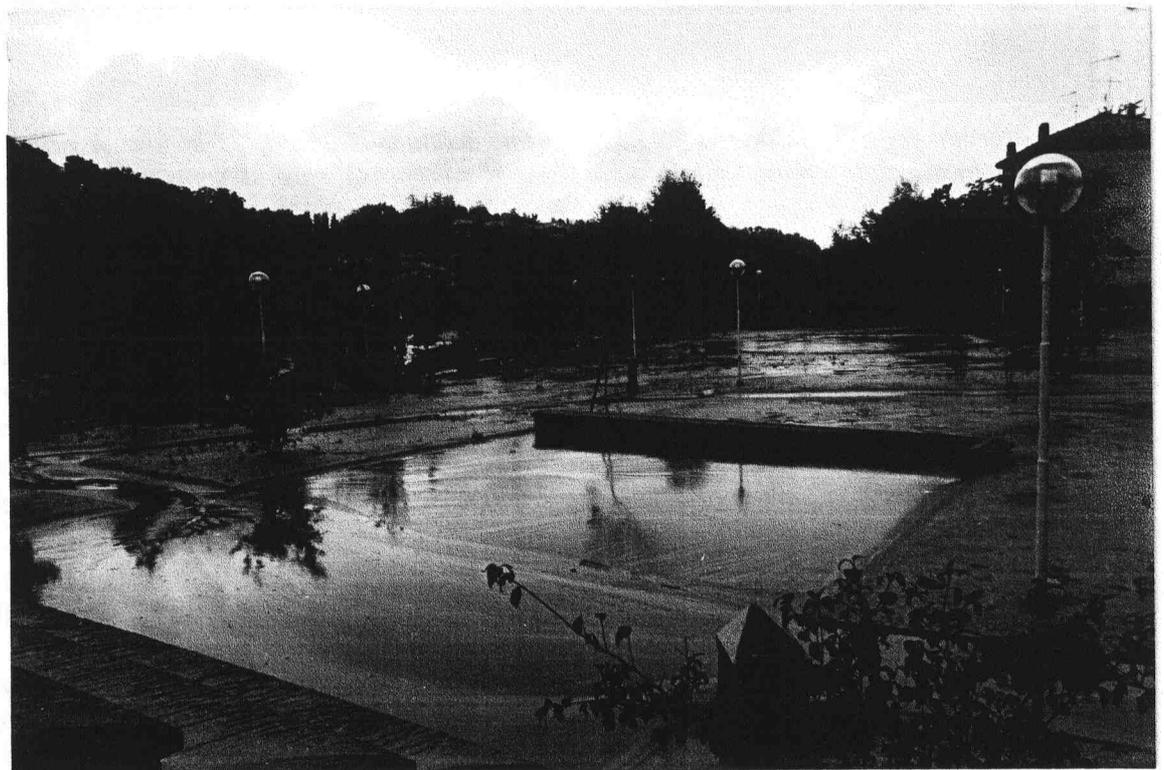
Fig 9 - Ivrea: depositi sabbiosi nei giardinetti, prossimi al fiume, presso il piazzale dell' Unità Sanitaria Locale.

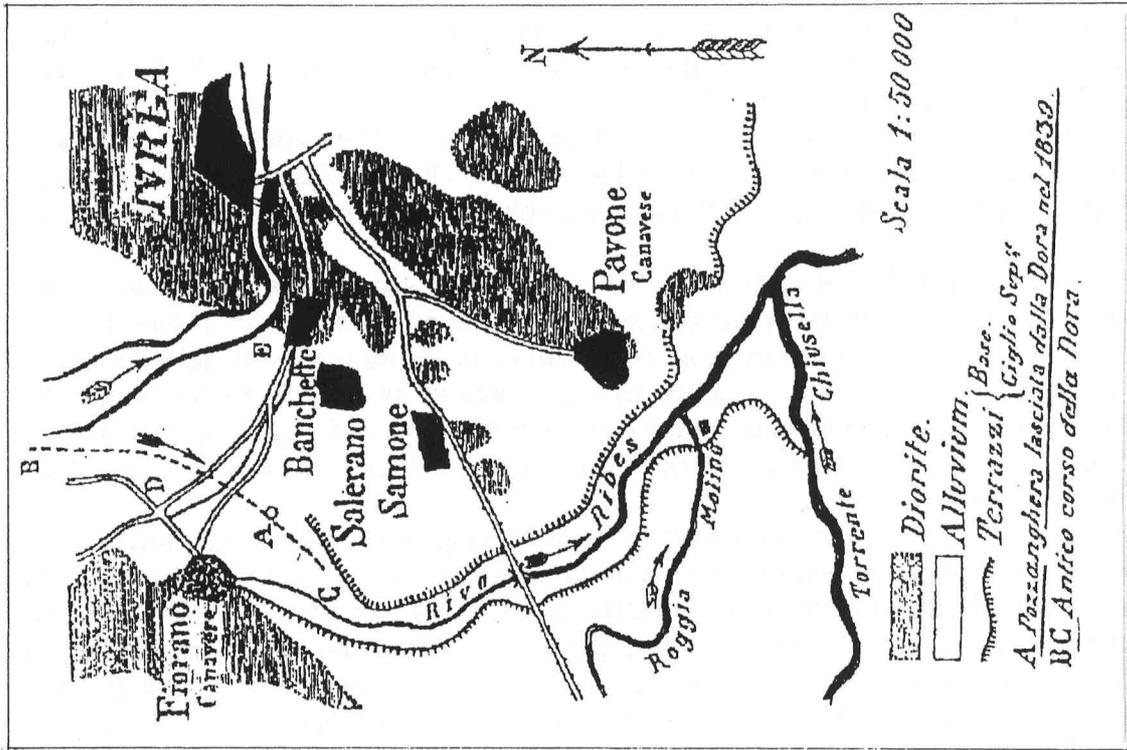
Si hanno notizie di una seconda riattivazione nel 1839. Anche allora venne distrutto il ponte sul Ribes, sulla strada provinciale collegante Castellamonte ad Ivrea. (In Fig. 11 L. Bruno riporta "la pozzanghera lasciata dalla Dora nel 1839" nel tratto di riattivazione dell'antico alveo **). Nel 1977, infine, le acque esondate dalla Dora Baltea, giunsero quasi all'imbocco dei canali, riattivati in occasione della piena del 24/9/1993, lungo il terrazzo di Fiorano.

Fig.11 - Disegno del 1900, riportante l'antico alveo della Dora Baltea attualmente occupato dal Ribes.

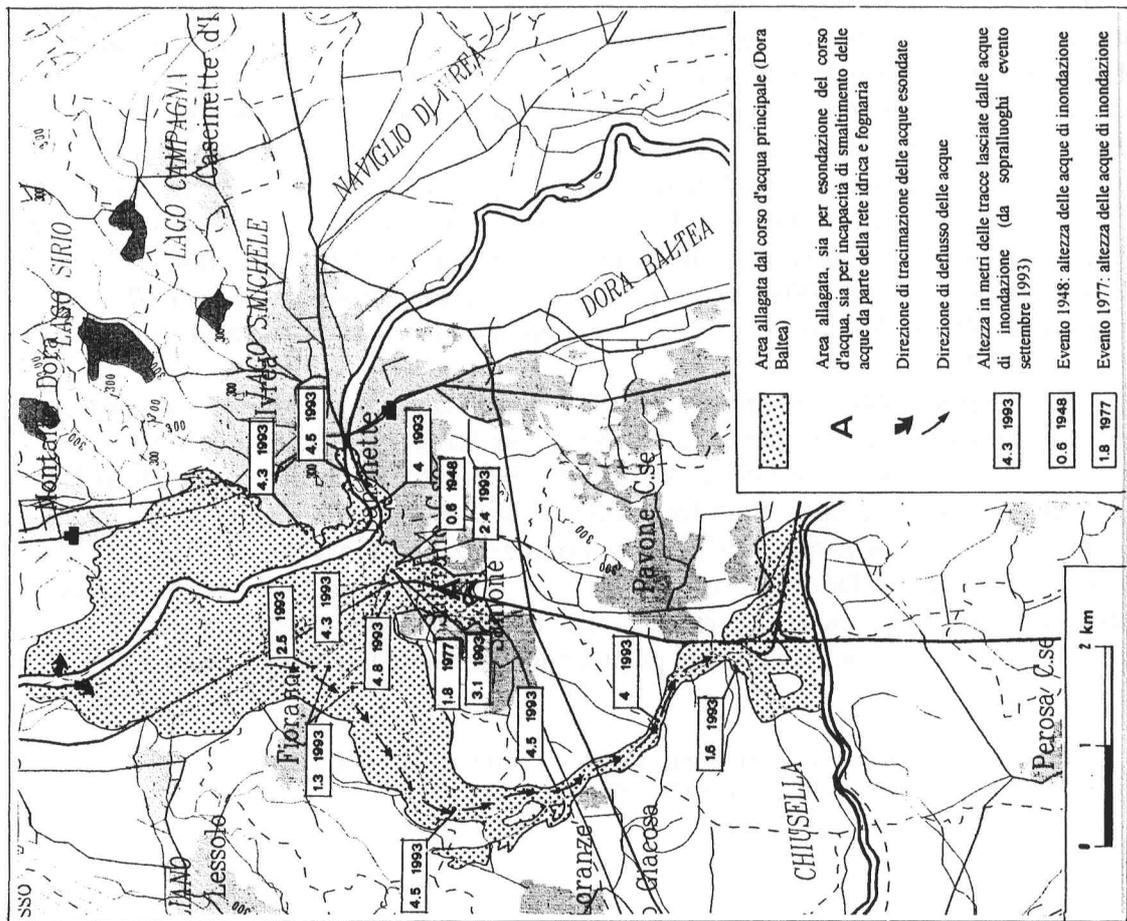
In occasione della piena del 24 settembre 1993, parte delle acque della Dora Baltea, che inondavano la piana a nord di Ivrea, raggiunsero e riattivarono questa antica forma fluviale, occupandone completamente la sezione (Fig. 10). L'attraversamento in rilevato del paleo-alveo (provinciale tra Samone e Loranze), a causa del sottodimensionamento delle opere idrauliche ha determinato un momentaneo impedimento al deflusso, inducendo un innalzamento del livello idrico a monte e, successivo incremento della velocità in conseguenza dello sfondamento del rilevato.

Fig. 10 - Carta delle inondazioni associate alla piena della Dora Baltea del 23-25/9/1993 - Tratto Montalto Dora - Pavone Canavese. In prossimità di Fiorano, si osserva l'antico alveo del fiume, riattivato durante l'evento.

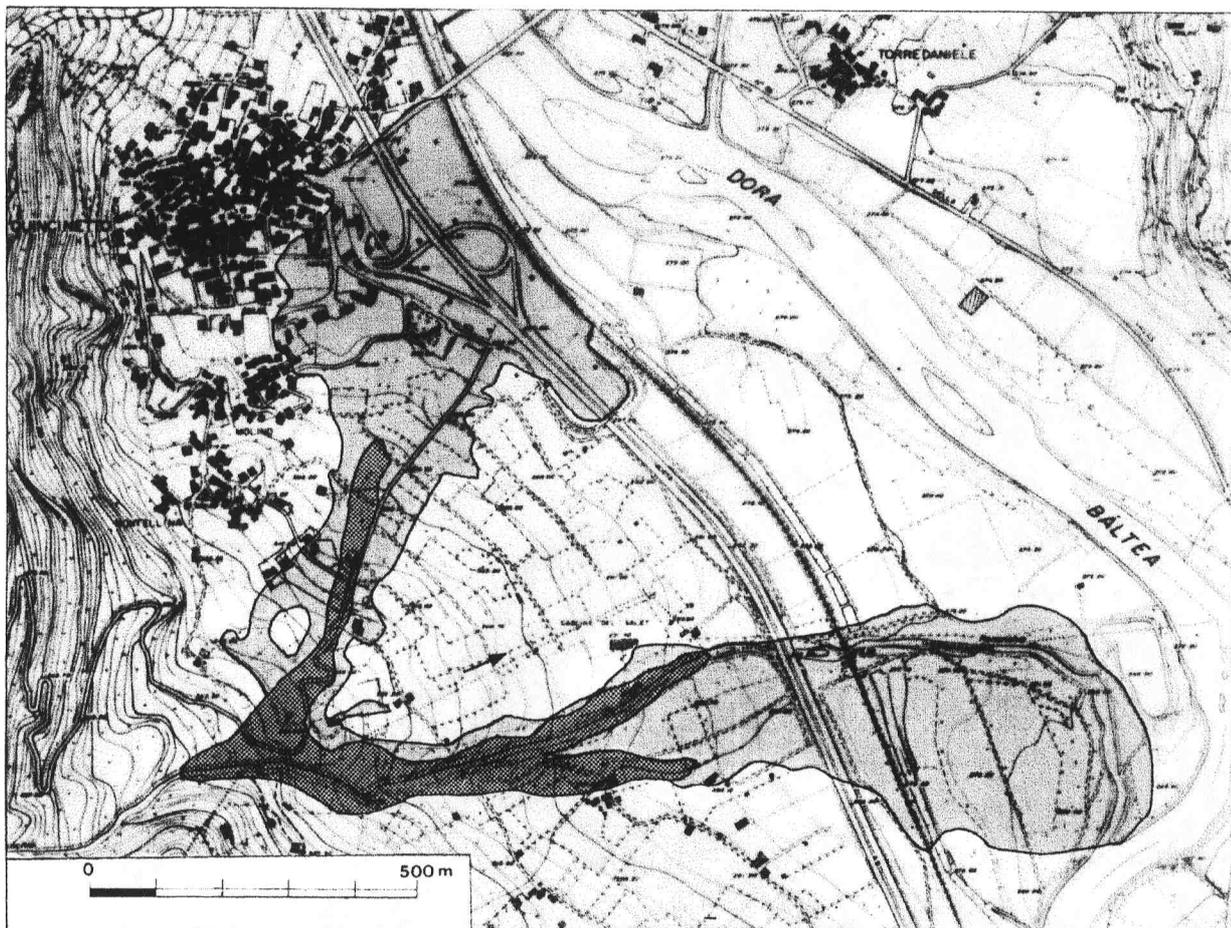
La massa caotica di sedimenti nel corso del progredire dell'evento interessò il settore destro in direzione delle regioni Mantellina, Prelle e Molino ed il settore sinistro in direzione di Tavagnasco, ove attivò un vecchio canale di deflusso. Un secondo antico canale di deflusso ubicato nelle vicinanze della zona apicale e nel settore centrale della conoide, fu solo marginalmente coinvolto (Fig.12).

Fig.12 - Conoide del Torrente Renanchio. Delimitazione dell'area sovralluvionata in seguito all'evento parossistico del 22 settembre 1981. Il retino più scuro rappresenta detriti grossolani, e ciottoli, immersi in matrice sabbiosa. Il retino più chiaro evidenzia invece la massa fluida granulometricamente più fine. Le frecce individuano due antichi canali di deflusso parzialmente o totalmente riattivati durante il processo di trasporto in massa.

I materiali più grossolani vennero depositati nei settori più elevati dei due rami di espansione della massa detritica mentre la "matrice più fine" andò ad alluvionare i settori meno elevati di raccordo della conoide con il fondo valle. Il "debris flow" manifestatosi attraverso più pulsazioni ricoprì la conoide con apporti solidi di diverse migliaia di metri cubi occupando un'area di circa 0.53 kmq. La colata detritica ostruì parzialmente i ponti prossimi all'autostrada e della linea ferrata e sommerse in più punti lo svincolo autostradale e tratti dell'autostrada stessa.

L'espandimento della colata verso il fianco destro, nel settore mediano della conoide, fu causato da diversi fattori, quali: la tracimazione dell'argine destro del Torrente, verificatasi in

un primo momento, nel tratto superiore in corrispondenza di una accentuata variazione di direzione dell'originaria asta; la concomitante parziale ostruzione dei ponti prossimi all'autostrada e il fenomeno di rigurgito indotto dalla massa fluida costretta a sottopassare il rilevato stradale attraverso un cunicolo ubicato a circa 250/300 m dal ponte autostradale in direzione di Ivrea.

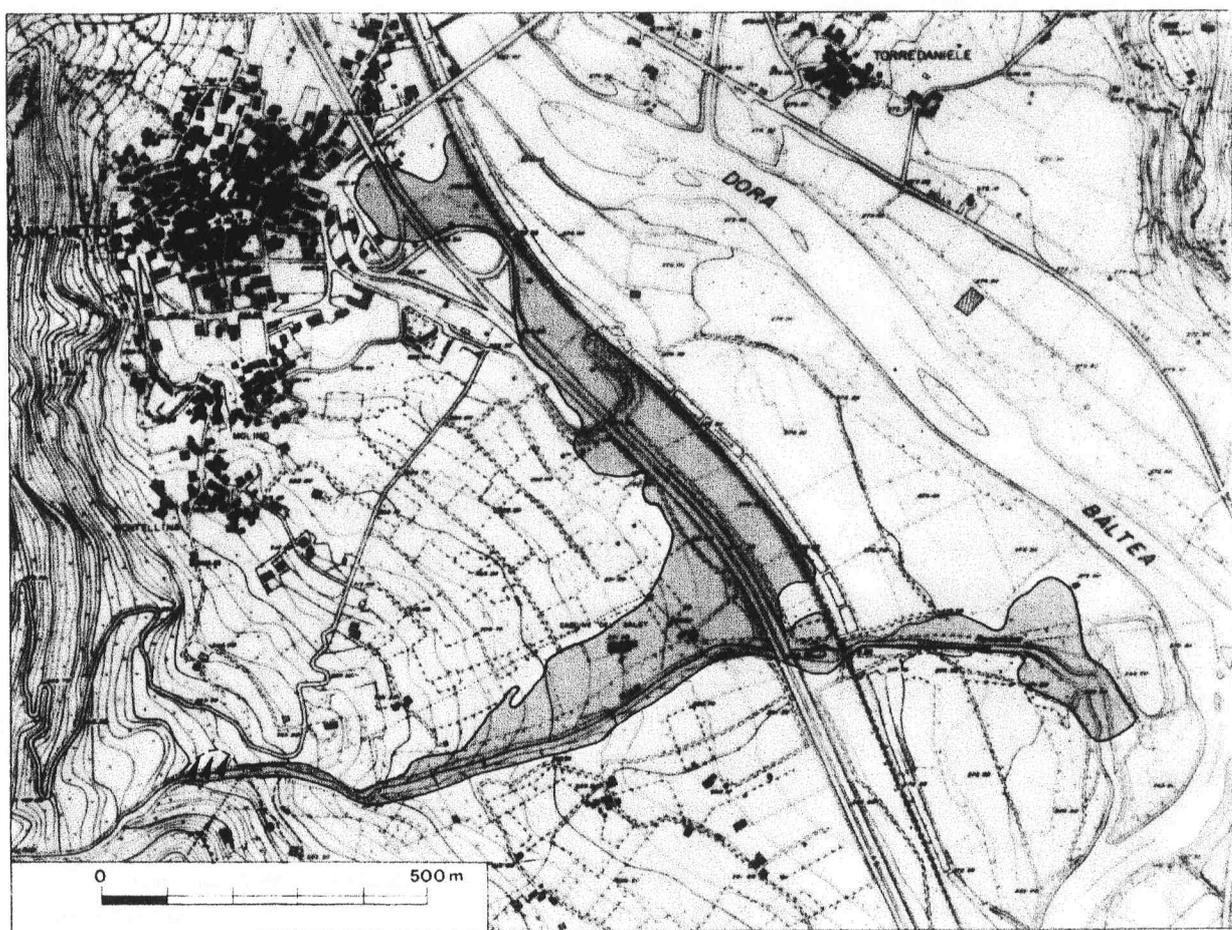
Nella tarda mattinata del 24 settembre si è innescato un fenomeno di trasporto in massa (Fig. 13) alimentato soprattutto dai processi erosivi verificatisi in apice.

Fig.13 - Conoide del Torrente Renanchio. Delimitazione dell'area sovralluvionata in seguito all'evento parossistico del 24 settembre 1993. Il retino rappresenta materiali prevalentemente fini inglobanti detriti più grossolani. Si noti nel tratto mediano della conoide l'espansione delle masse fluidificate verso il settore sinistro dell'asta del Torrente Renanchio. L'erosione di sponda sinistra nel settore apicale della conoide (freccette nere) pone in evidenza la tendenza del corso d'acqua a riattivare il canale di deflusso ubicato sul fianco sinistro in direzione del centro abitato di Quincinetto.

Gli interventi sistematori effettuati a seguito dell'evento del settembre 1981, hanno scongiurato il pericolo di riattivazione dell'antico canale di deflusso che interessa il fianco sinistro della conoide. Pur tuttavia, parte della sponda sinistra ubicata nel tratto apicale, ha mostrato evidenti

segni di erosione segnalando la naturale tendenza del corso d'acqua a riappropriarsi, in conseguenza ad ingenti apporti idrici, dell'antica direzione di deflusso; come, per altro, si verificò nel succitato evento del 1981.

Nel settore sommitale, la colata di detrito, è stata quasi interamente contenuta all'interno dell'alveo approfondito ed ampliato dall'evento precedente.

Nel tratto mediano, invece, gli interventi sistematori realizzati a difesa dell'argine destro al fine di salvaguardare gli edifici ivi presenti hanno condizionato l'evoluzione del processo.

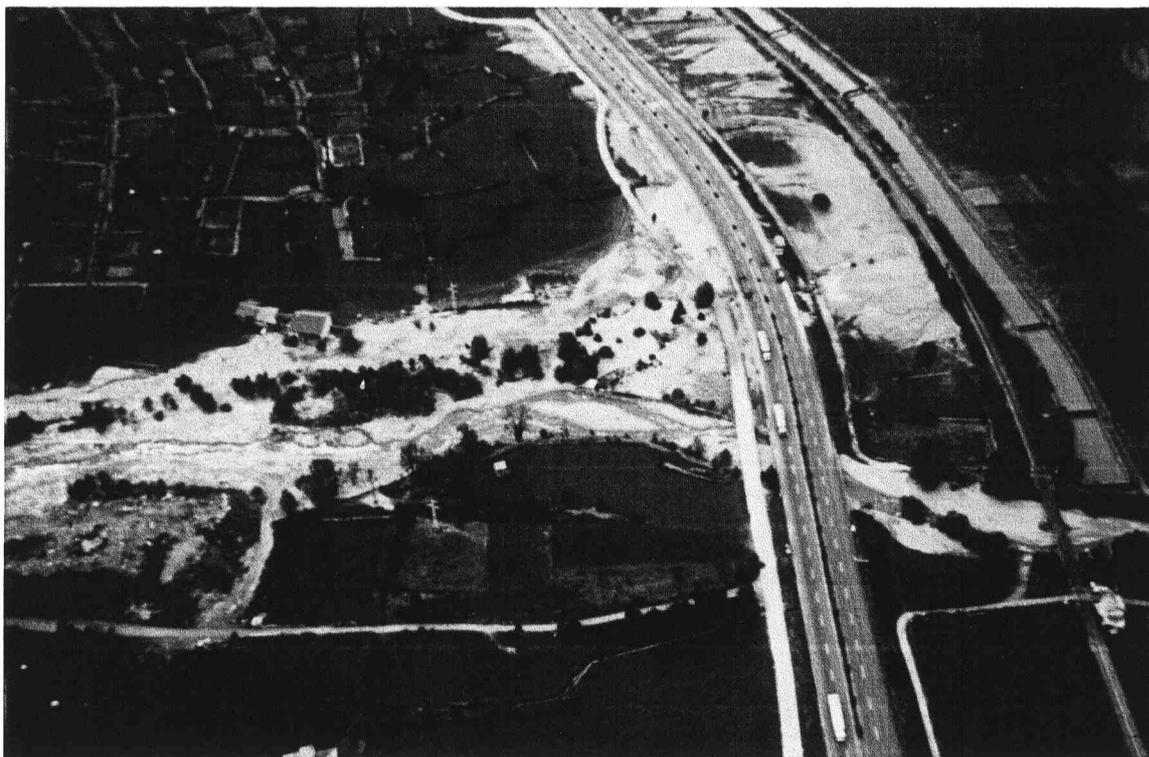
La massa fluida, infatti, ha tracimato l'argine sinistro coinvolgendo maggiormente tale settore (Fig.14).

Fig.14 - Conoide del Torrente Renanchio, settore di raccordo con fondovalle. sono visibili in sponda sinistra le due abitazioni lesionate, la strada comunale alluvionata e l'espansione della colata nel tratto compreso tra l'autostrada ed il canale artificiale.

I danni maggiori al centro abitato, si sono avuti in corrispondenza di due edifici posti poco a monte del ponte autostradale. Le ingenti quantità di materiale fluidificato, aventi granulometria sufficientemente uniforme hanno scavalcato l'impalcato del ponte posto a ridosso dell'autostrada, invadendo e sommergendo parte della strada comunale che corre ad essa parallela.

I materiali più fini e più mobili hanno raggiunto sia la sede autostradale, sia lo svincolo, provocando l'interruzione temporanea della viabilità.
