Quaderno n 11

EMERGENZA IDROGEOLOGICA DEL 5 MAGGIO 1998

RILIEVO GEOLOGICO E GEOMORFOLOGICO DEI VERSANTI
SOVRASTANTI GLI ABITATI DI SARNO, QUINDICI, SIANO E BRACIGLIANO

Agosto 1998

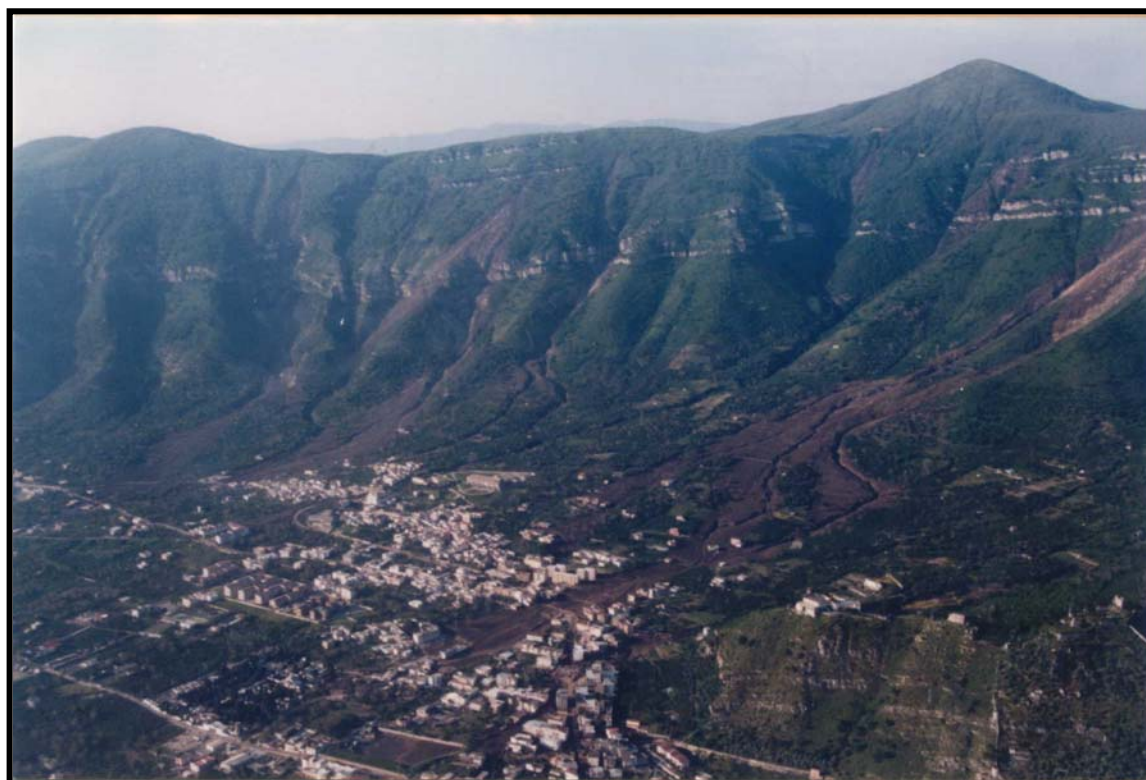
FOTO 1: Comune di Sarno. Panoramica della frazione Episcopio e del versante sudorientale del Pizzo d'Alvano. Le frecce evidenziano gli impluvi percorsi dalle colate.

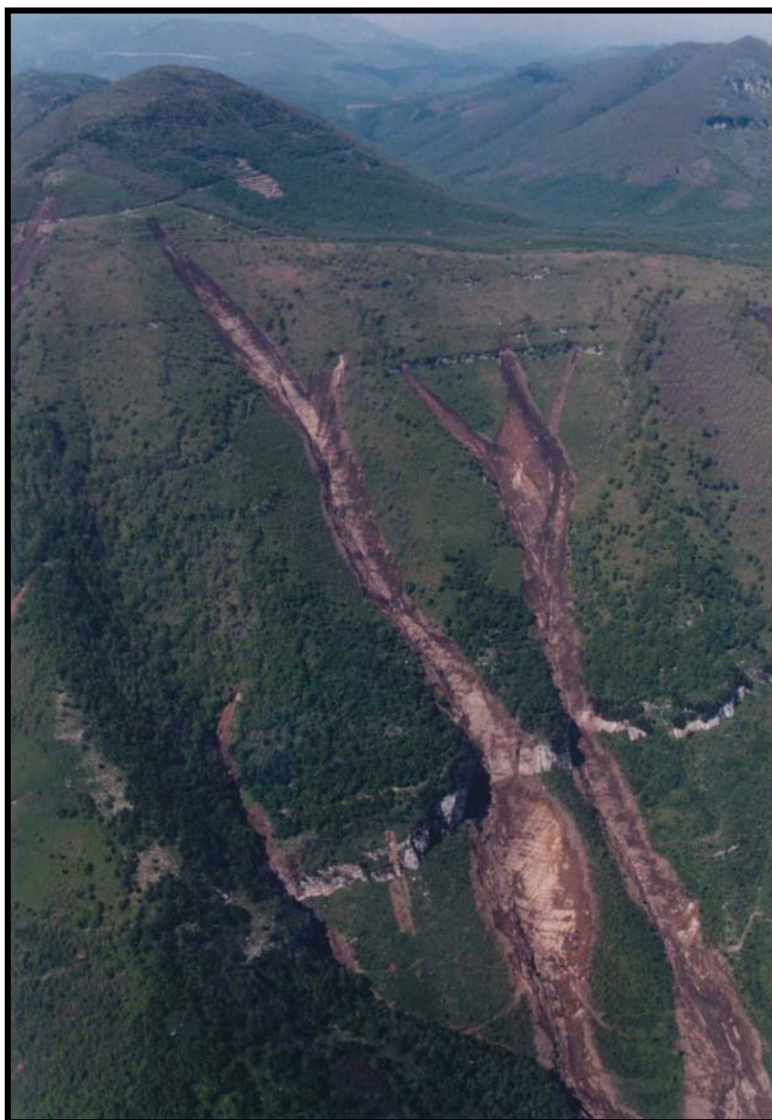
FOTO 2: Comune di Sarno. Vista panoramica di alcuni impluvi percorsi dalle colate.

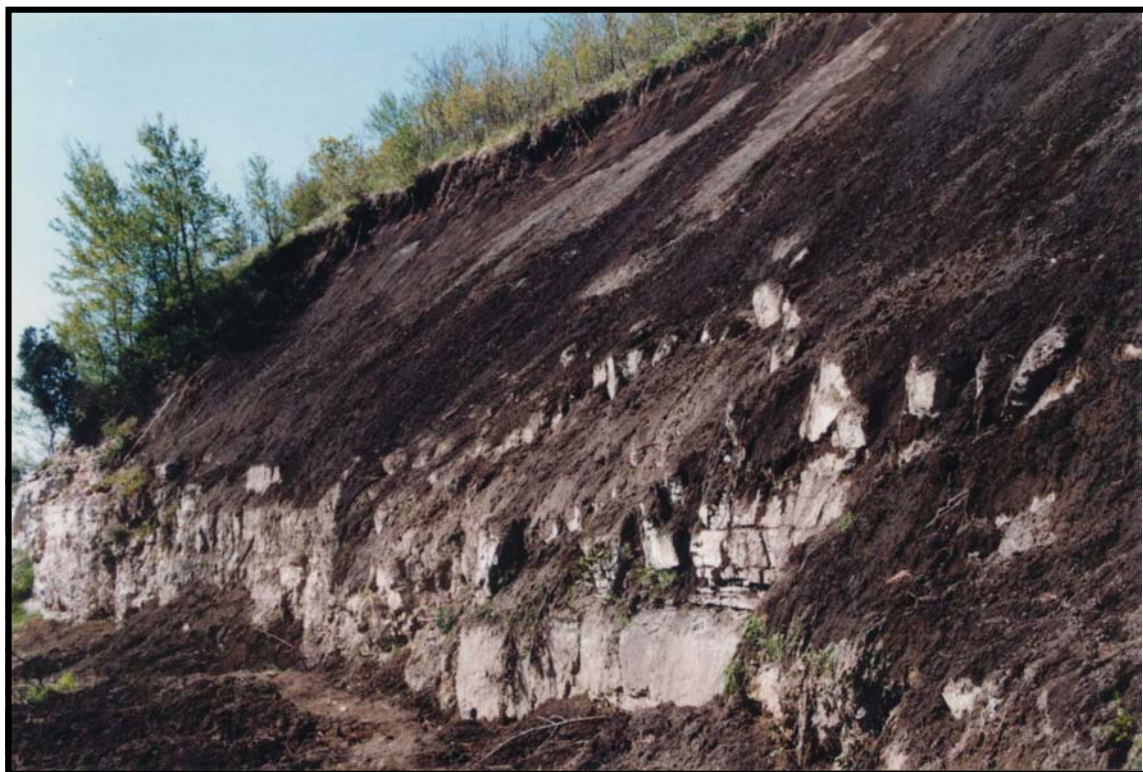
FOTO 3: Comune di Sarno. Particolare di una delle nicchie di distacco. Da notare l'esiguo spessore del materiale mobilizzato immediatamente a monte del salto morfologico formato dal substrato calcareo.

In genere si sono verificati scivolamenti di ridotti volumi delle coperture piroclastiche fini, presenti immediatamente a monte di un salto morfologico subverticale, determinato dall'affioramento del substrato calcareo, a quote comprese indicativamente tra 600 m e 900 m, in zone di elevata acclività. Tali masse di terreno, impattando sui sottostanti analoghi depositi piroclastici, già in condizioni di saturazione critica, provocano una loro immediata attivazione.

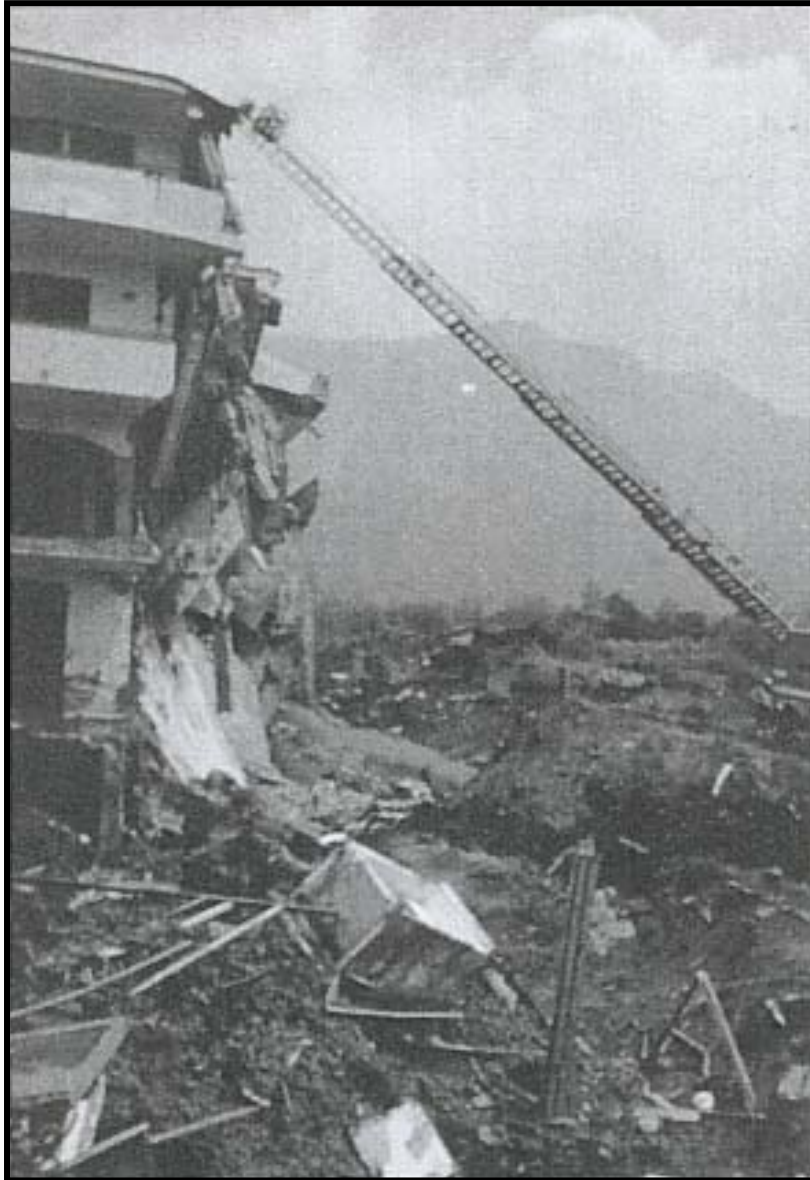
FOTO 4: Comune di Sarno. Edificio gravemente danneggiato nella frazione Episcopo.

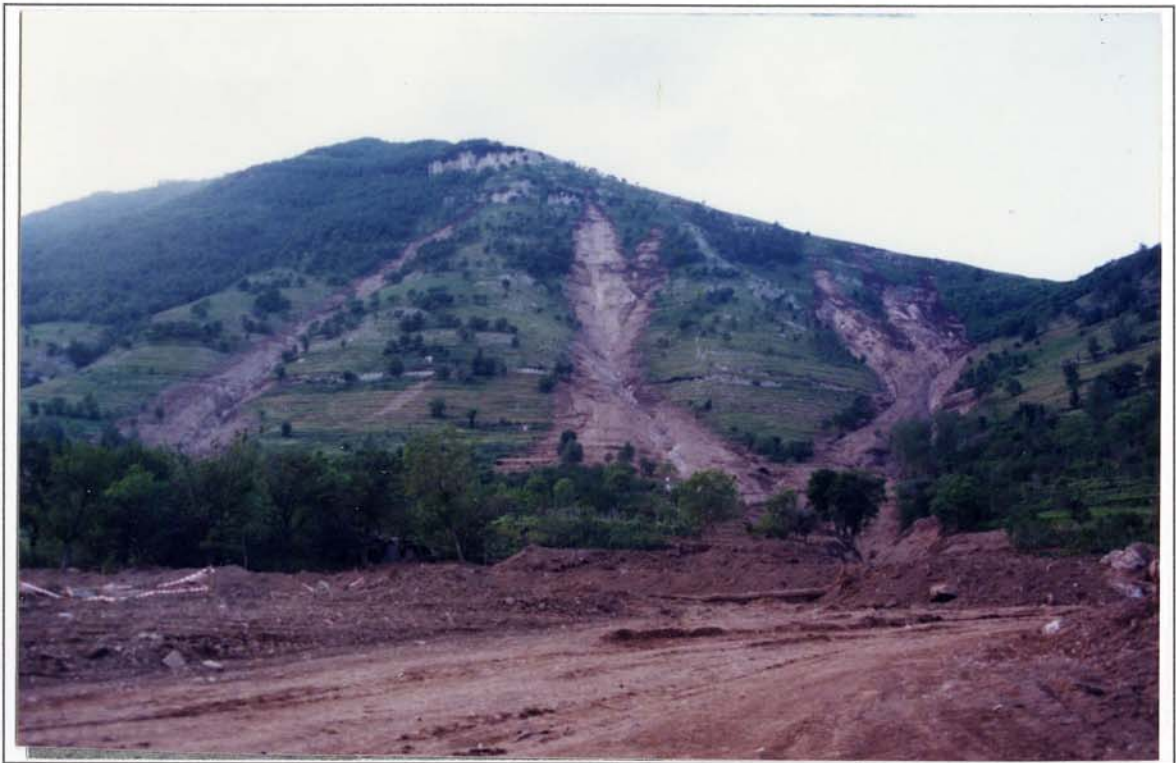
FOTO 5: Comune di Siano. Vista panoramica di alcuni impluvi percorsi dalle colate.

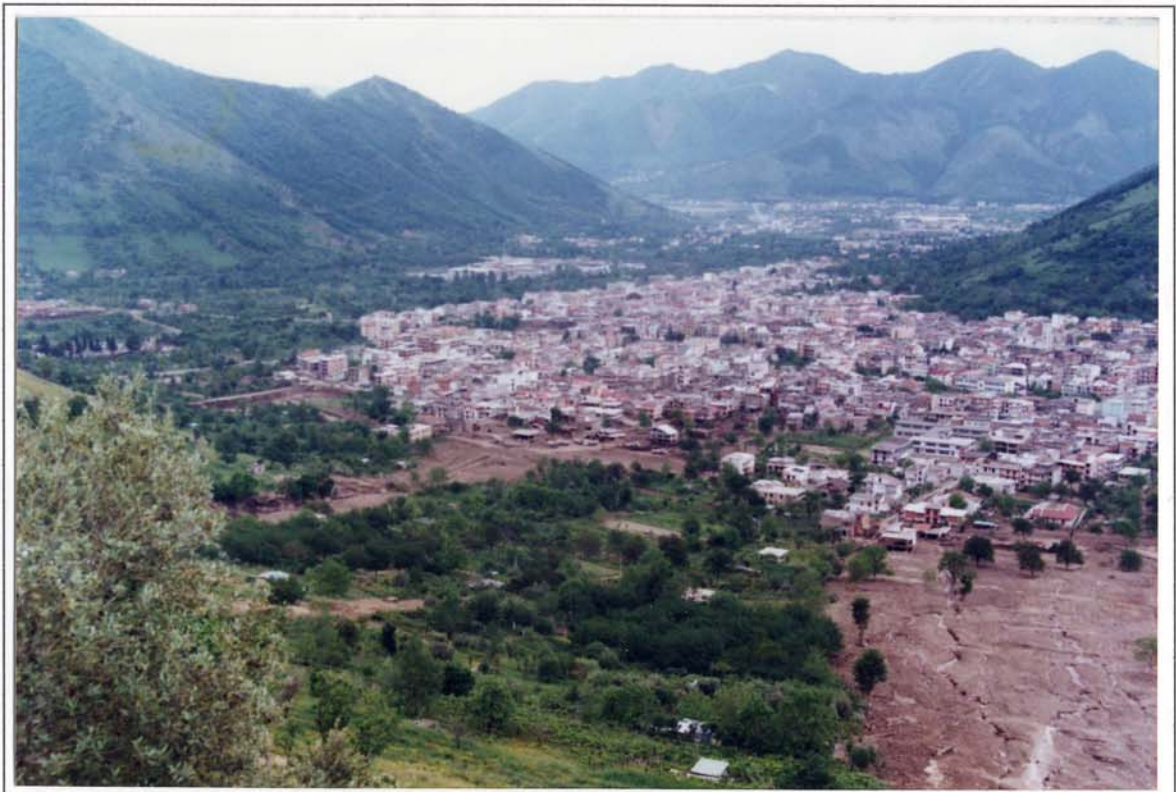
FOTO 6: Comune di Siano. Vista del centro abitato interessato dalle colate.

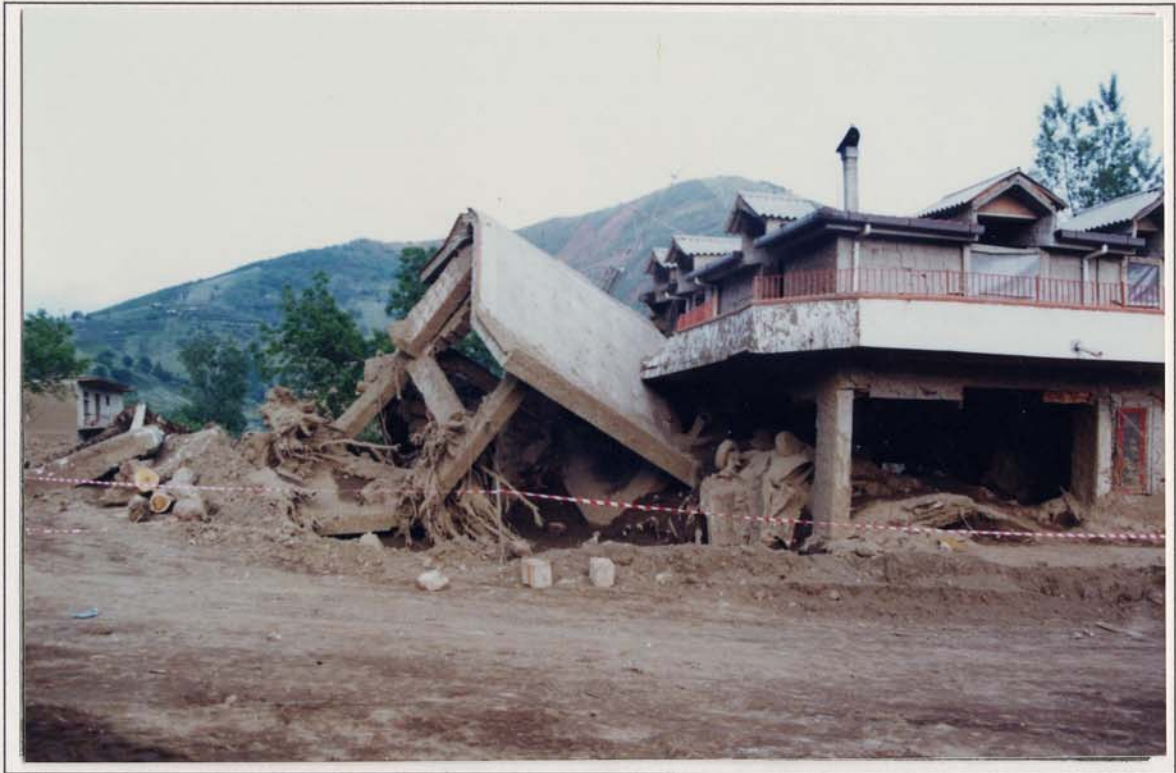
FOTO 7: Comune di Siano. Edificio traslato e distrutto nella parte alta del paese.

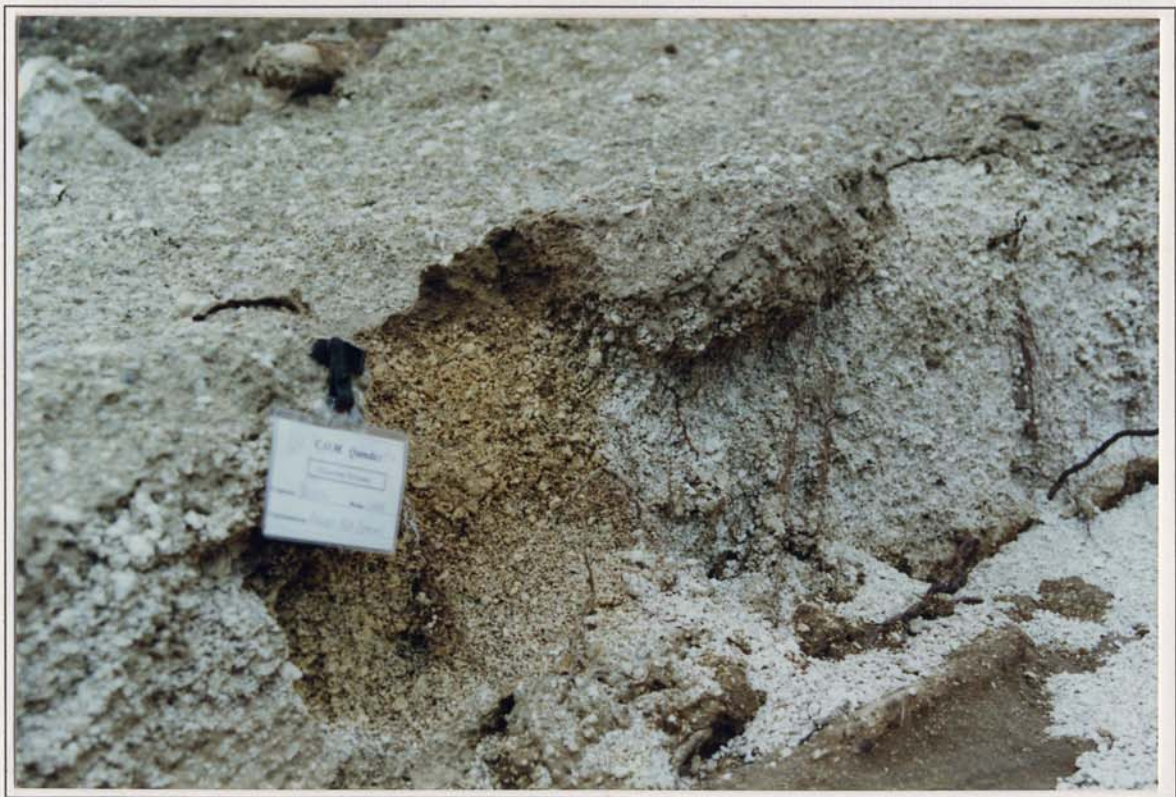
FOTO 8: Comune di Siano. Particolare dei depositi piroclastici depositati nei settori apicali di conoide nel corso dell'evento. Lo spessore dei materiali depositati non supera i 20 cm.

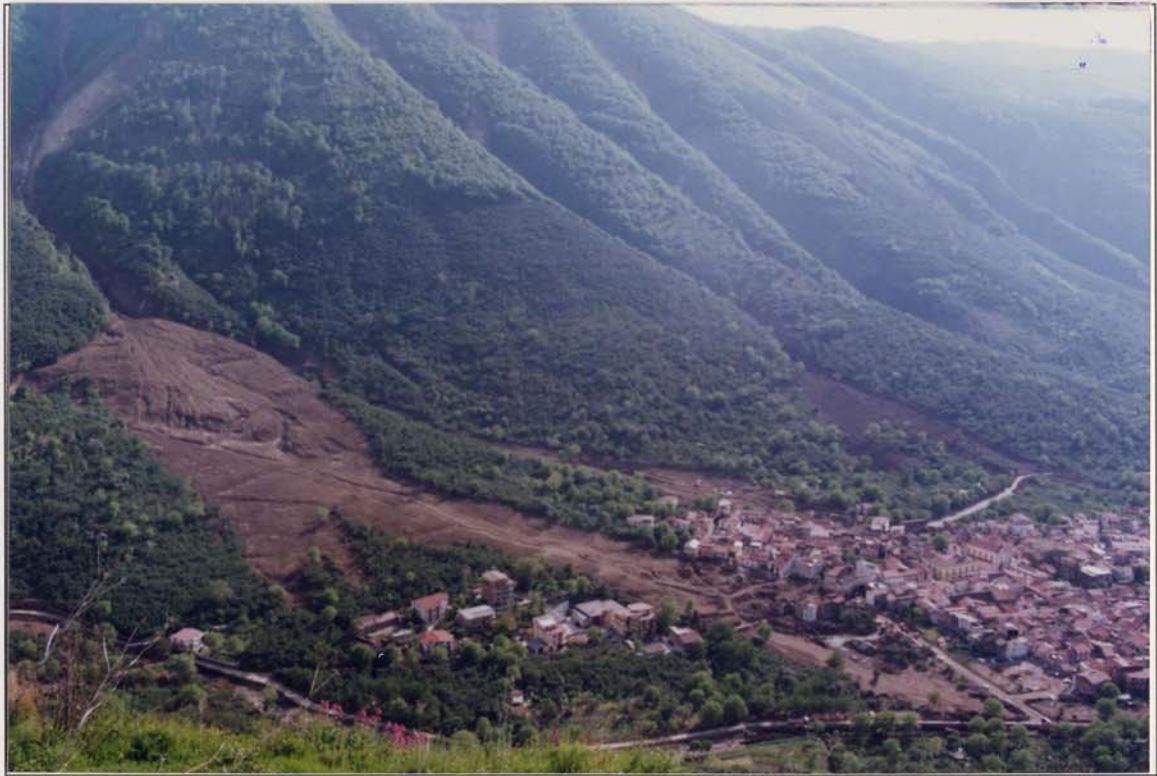
FOTO 9: Comune di Quindici. Panoramica delle aree maggiormente colpite.

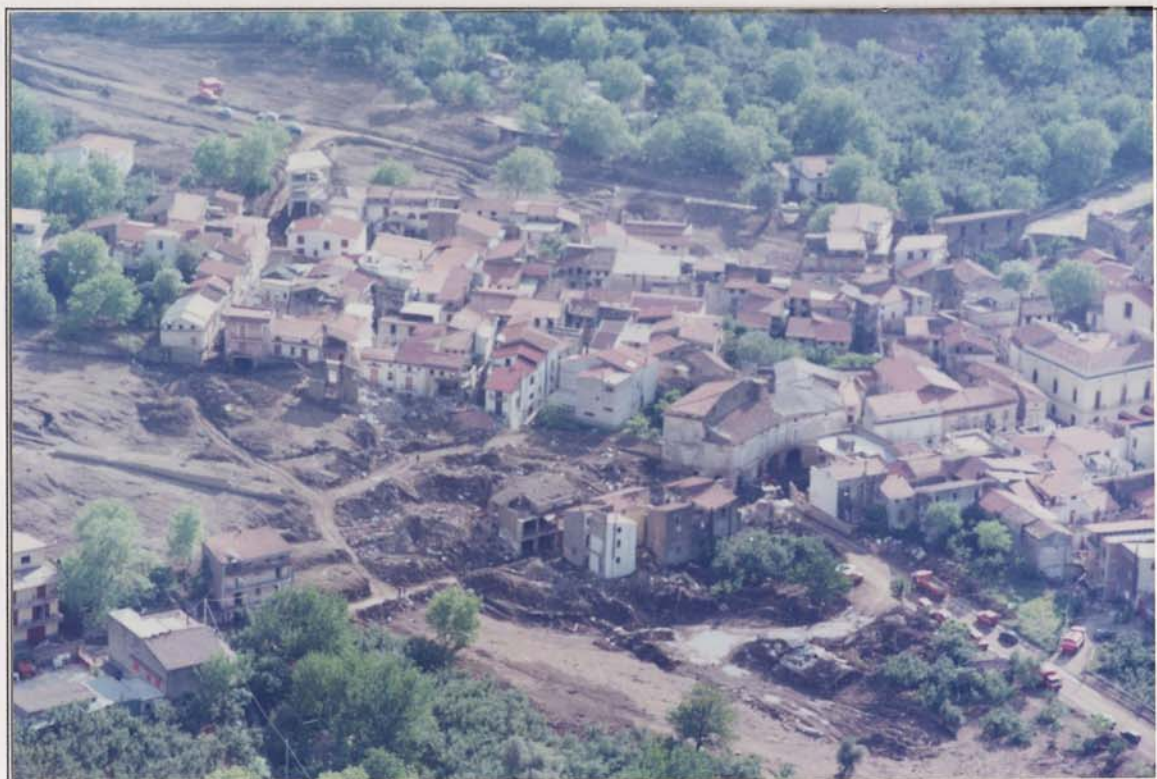
FOTO 10: Comune di Quindici. Danni agli edifici ed alle infrastrutture nei settori maggiormente colpiti nella parte alta del paese.

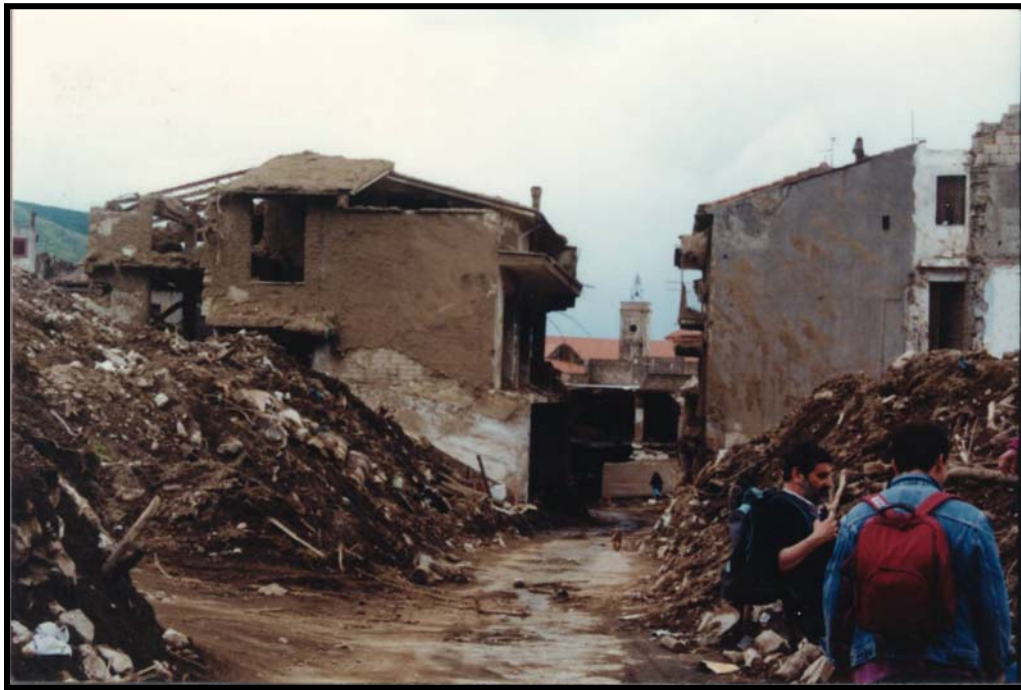
FOTO 11: Comune di Quindici. Particolare degli edifici distrutti o gravemente danneggiati. Si evidenzia che il livello della colata ha raggiunto il tetto dell'edificio ripreso sulla sinistra della foto.

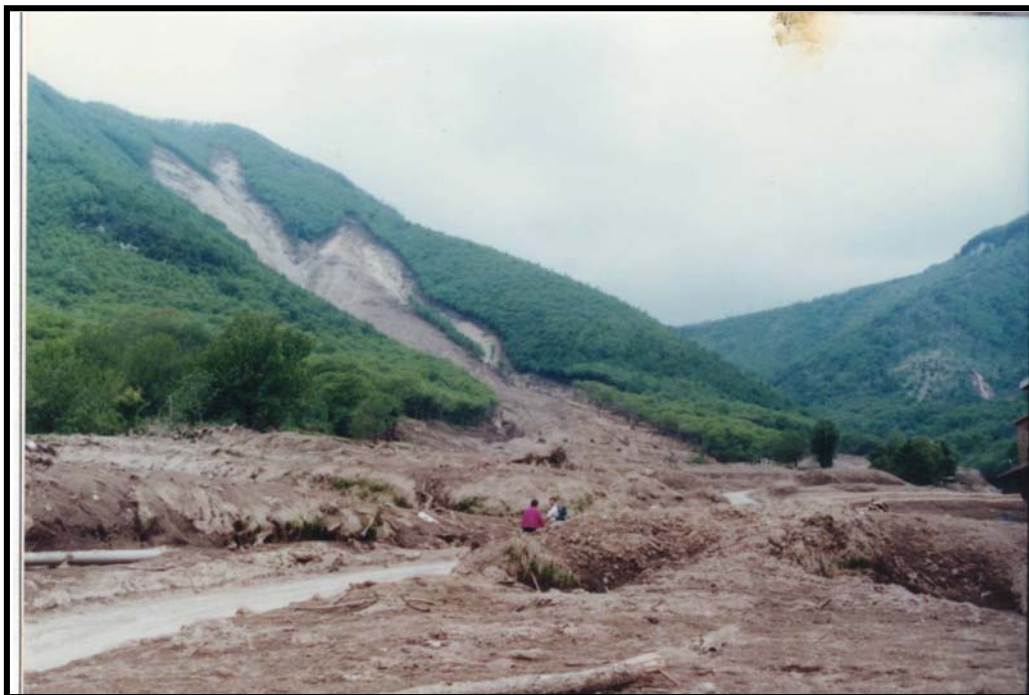
FOTO 12: Comune di Bracigliano. Panoramica delle zone interessate dalle colate.

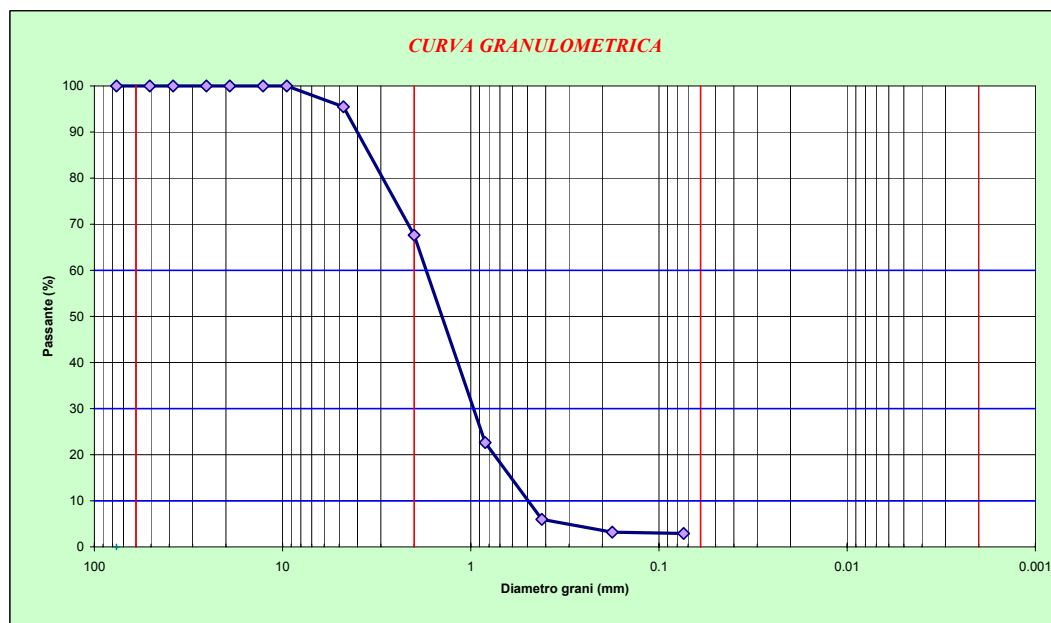
Comune	SARNO	Provincia	SA	Località	A MONTE DI EPISCOPIO
Cantiere	REGIONE CAMPANIA	Sondaggio	1	Campione	2
Profondità di prelievo (m)	P.C.	Data prova	26/08/1998	Analista	GENNARO
Densimetro	152 H (1)	Deflocculante	(NaPO ₃) ₆ Soluzione al 4 %	Quantità deflocculante (cc)	125
Quantità di terreno analizzato (g)	171.00	Richiedente	LABORATORIO GEOTECNICO		
Peso specifico granuli (g/cm ³)	2.70

% Ciottoli	% Ghiaia	% Sabbia	% Limo+%Argilla	D60	D30	D10	Cu	Cc
0.00	32.34	64.77	2.89	1.803	1.030	0.522	3.46	1.13

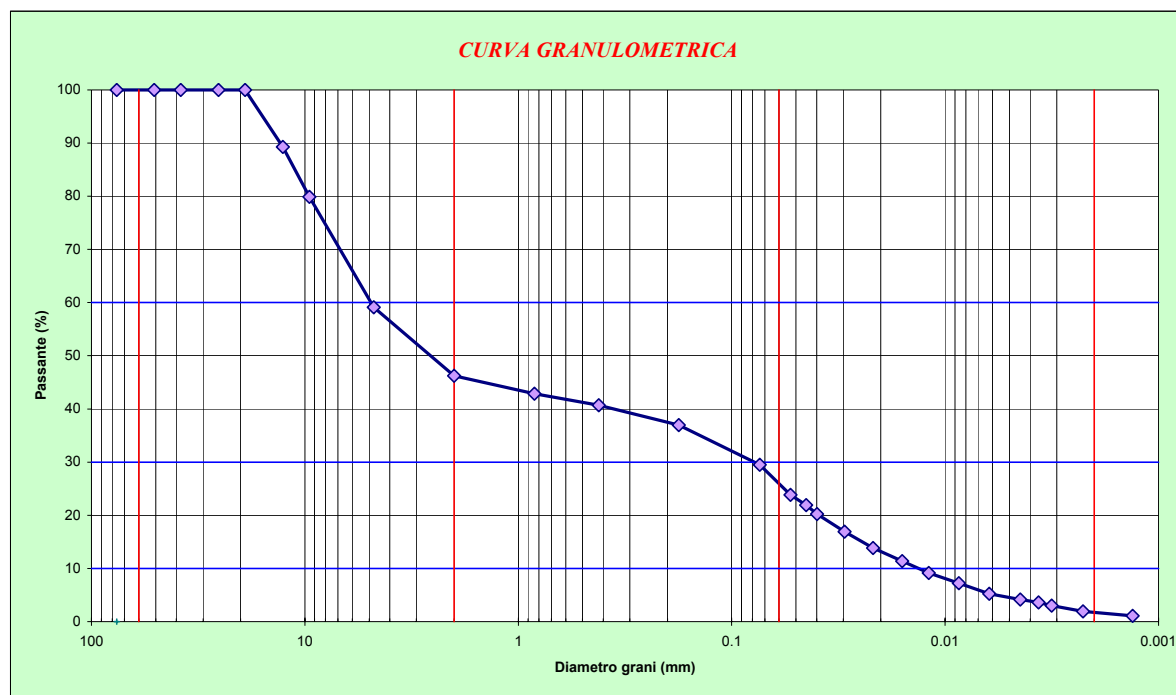
Comune	SARNO	Provincia	SA	Località	VERSANTE A MONTE DI EPISCOPIO
Cantiere	REGIONE CAMPANIA	Sondaggio	1	Campione	3
Profondità di prelievo (m)	P.C.	Data prova	26/08/1998	Analista	GENNARO
Densimetro	152 H (1)	Deflocculante	(NaPO3) 6 Soluzione al 4 %	Quantità deflocculante (cc)	125
Quantità di terreno analizzato (g)	178.40	Peso specifico granuli (g/cm ³)	2.7		
Richiedente	LABORATORIO GEOTECNICO

Percentuali determinate secondo le norme A.G.I.					Diametri equivalenti			Coefficiente di uniformità	Coefficiente di curvatura
% Ciottoli	% Ghiaia	% Sabbia	% Limo	% Argilla	D60	D30	D10	Cu	Cc
0.00	53.76	20.54	24.01	1.69	4.9581	0.0811	0.0135	368.38	0.10
