**REGIONE
PIEMONTE**

Quaderno n. 17

**CARATTERIZZAZIONE DEI FENOMENI DI MOBILIZZAZIONE RAPIDA
DELLA COLTRE SUPERFICIALE MEDIANTE INDAGINI DI TERRENO:
PROPOSTA DI STUDIO E APPLICAZIONE AD UN CASO REALE**

Ferruccio FORLATI, Barbara CÖRAGLIA, Ermes FUSETTI

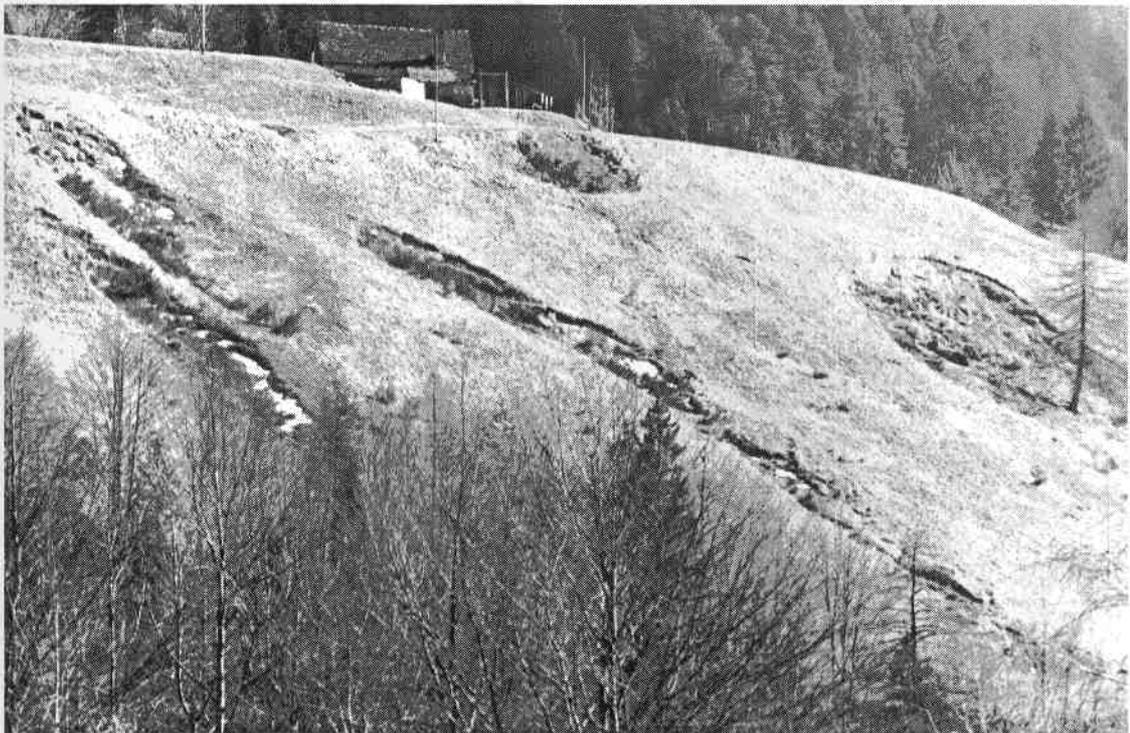
In copertina: località Rif. Arvogno (alta Val Vigezzo – Val d'Ossola). Nicchie di distacco caratterizzate da un grado di rimodellamento basso, ubicate a valle di una netta rottura di pendenza.

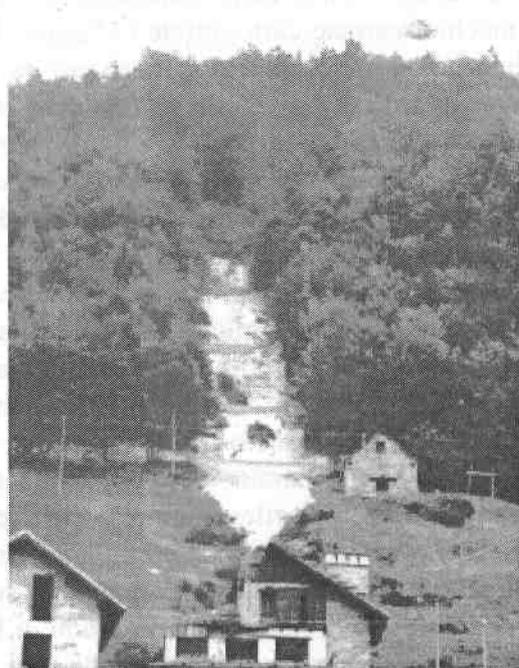
Figura 2 – Edificio in località Arvoglio investito da una colata rapida della coltre superficiale. Il processo ha causato una vittima e ha gravemente danneggiato l'edificio (attualmente smantellato). Sullo sfondo sono visibili gli interventi di sistemazione del versante.

Nell'ambito del Progetto Interreg II Italia Svizzera 1994-99, Azione 3, *Definizione di una metodologia per la valutazione della pericolosità dei versanti in relazione a processi inerenti la coltre superficiale, impiegando parametri ideologici, geotecnici e morfologici e da sperimentarsi in alcuni bacini campione*, è stata definita una metodologia di lavoro per la valutazione dell'instabilità dei versanti in relazione ai processi di mobilitazione rapida della coltre superficiale. La metodologia prevede l'applicazione di un modello meccanico-idrologico (Montgomery & Dietrich, 1994) in grado di individuare, in funzione della quantità di pioggia prevista, le aree a maggior propensione al dissesto. Per valutare l'efficacia previsionale del modello era necessario comparare lo scenario previsto con quello effettivamente verificatosi durante un evento alluvionale. Come area campione è stata scelta la testata del torrente Melezzo Orientale (Val Vigezzo, Ossola) (Figura 1), interessata da numerosi fenomeni di mobilitazione rapida della coltre superficiale durante l'evento alluvionale del 7-8 Agosto 1978. Uno di questi fenomeni, investì un'abitazione danneggiandola gravemente e causando una vittima (Figura 2).

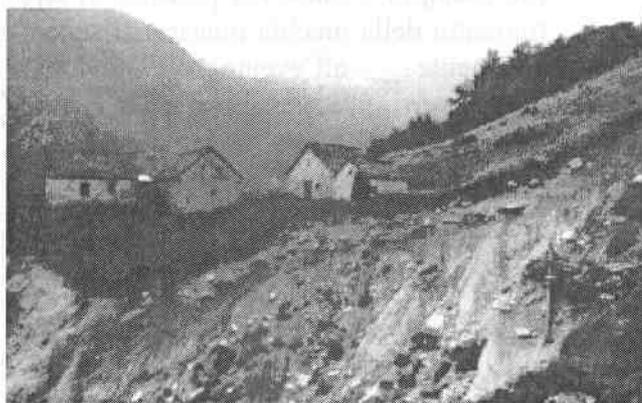
Figura 3 – Edifici a rischio a causa dell'arretramento della scarpata: sulla sinistra si osservano i resti di un edificio distrutto ed al centro uno gravemente danneggiato.

in seguito ai processi di rimodellamento post-evento (colonna B), come ad esempio danni ad edifici causati dall'arretramento di originarie nicchie di frana (Figura 3).

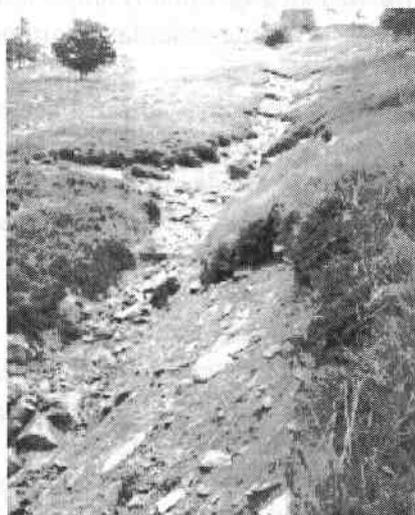
Figura 4 – La massa mobilizzata ha prodotto un canale di erosione.

Si indica in questa sezione il tipo di *movimento* della massa mobilizzata (campo a scelta); è un'informazione di tipo morfologico e descrive la dinamica del materiale mobilizzato: *il materiale si è incanalato lungo depressioni, avvallamenti o incisioni* oppure *il materiale non si è incanalato*. Inoltre, vengono riportati gli *effetti del passaggio della massa in movimento* (campo a scelta), indicando se durante il movimento, la massa mobilizzata *non produce erosione* oppure *produce erosione* lungo la zona di transito; tali effetti dipendono dalla morfologia locale, dal tipo di movimento o dalle caratteristiche della massa mobilizzata. Nel caso in cui la massa in movimento abbia prodotto un'erosione, è indicata con ht_{med} l'altezza media del canale (Figura 4).

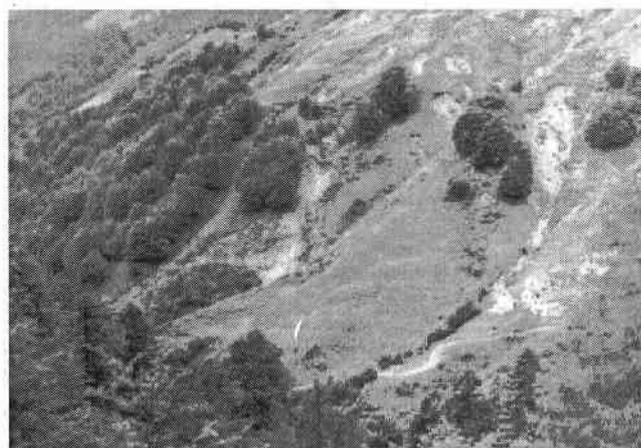
Figura 5 – Originarie nicchie di distacco interessate da processi di arretramento.

Vengono descritti inoltre i caratteri relativi alla superficie di scivolamento/rottura e ai litotipi osservati. Come precedentemente sottolineato, numerose nicchie di distacco nel settore d'indagine sono tuttora interessate da processi evolutivi che concorrono a modificarne la forma originaria (in particolare un progressivo arretramento delle nicchie) (Figura 5).

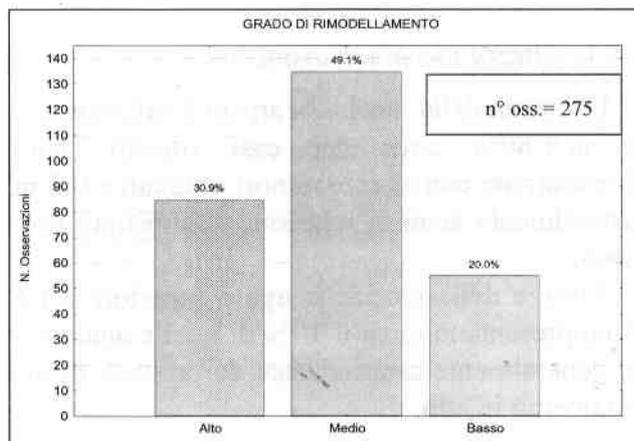
Il grado di rimodellamento fornisce in sintesi una misura qualitativa dell'entità della variazione della forma originaria della nicchia in seguito ai processi esogeni che hanno agito successivamente all'evento del 1978. Nel 31% circa dei casi il grado di rimodellamento è risultato alto, nel 49% circa medio e nel 20% basso.

Figura 7 – Grado di rimodellamento della nicchia.

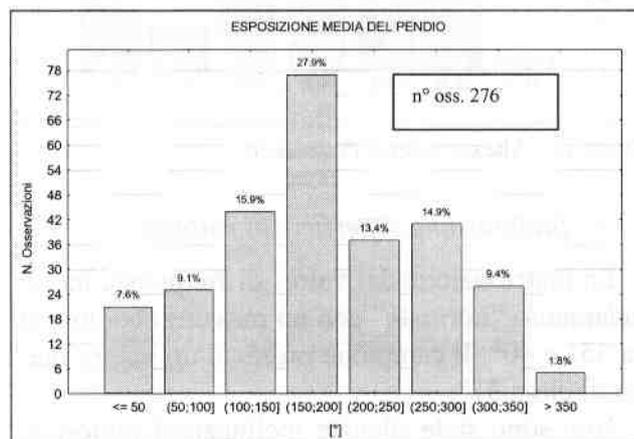
Quasi il 30% dei pendii in cui si sono innescate le frane hanno un valore di esposizione medio compreso tra 150°N e 200°N. In particolare il grafico mostra una distribuzione normale e un valore medio di circa 186°N.

Figura 8 – Esposizione media del pendio.

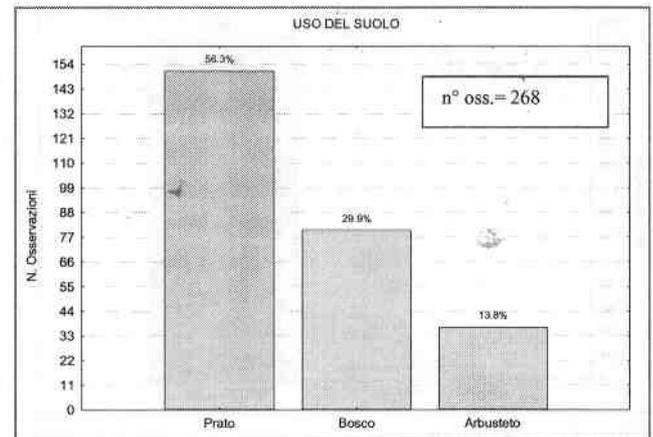
Le nicchie rilevate in corrispondenza di aree boscate sono generalmente ubicate in incisioni su pendii caratterizzati da una pendenza elevata.

Figura 9 – Uso del suolo.

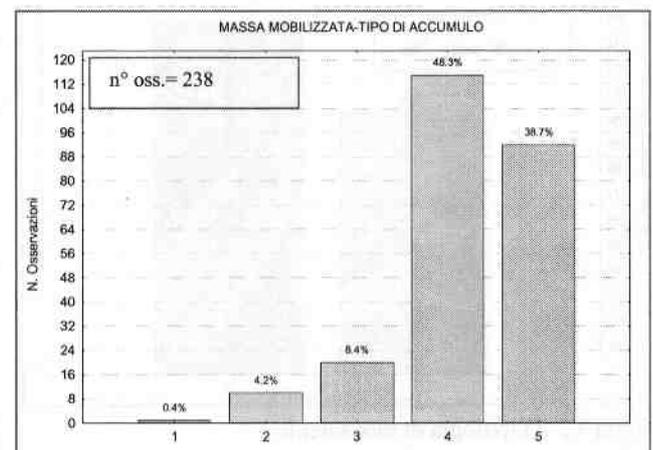
Nel 95% circa dei casi osservati (3+4+5) l'accumulo si presenta completamente destrutturato e disperso lungo il versante.

Figura 10 – Massa mobilizzata – tipo di accumulo.

- 1= La massa mobilizzata si presenta integra o debolmente scomposta;
- 2= La massa mobilizzata è caratterizzata dalla presenza di zolle integre disunite;
- 3= La massa mobilizzata, totalmente destrutturata e in parte dispersa lungo il versante, forma un accumulo definito;
- 4= La massa mobilizzata, totalmente destrutturata e dispersa lungo il versante non forma un accumulo definito;
- 5= La massa mobilizzata ha raggiunto il fondovalle ed è stata asportata totalmente o parzialmente dal corso d'acqua.

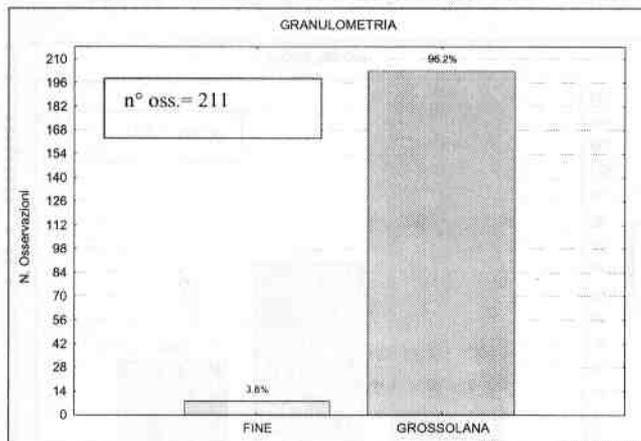
Nella quasi totalità dei casi analizzati il materiale osservato nella zona di transito/accumulo risulta in prevalenza grossolano (ciottoli e blocchi in matrice sabbioso-ghiaiosa). L'analisi visiva sul terreno è stato in seguito confermata dalle analisi di laboratorio.

Figura 11 – Granulometria.

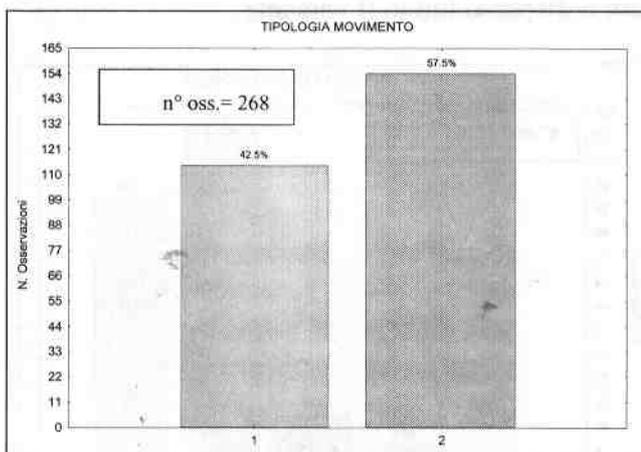
Il dato sul tipo di movimento fornisce indicazioni sull'influenza della morfologia nell'evoluzione del fenomeno. Dal grafico si osserva che la percentuale di casi attribuiti ad ognuno dei due processi è paragonabile.

Figura 12 – Tipologia di movimento.

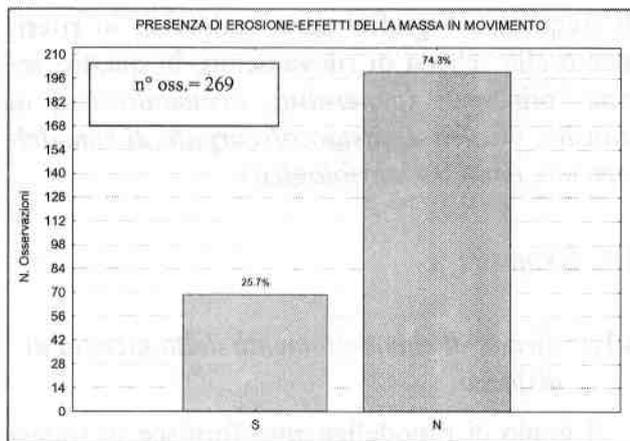
Nel 74 % dei casi analizzati, il movimento della massa mobilizzata non ha prodotto erosione lungo la zona di transito.

Figura 13 – Presenza di erosione – effetti.

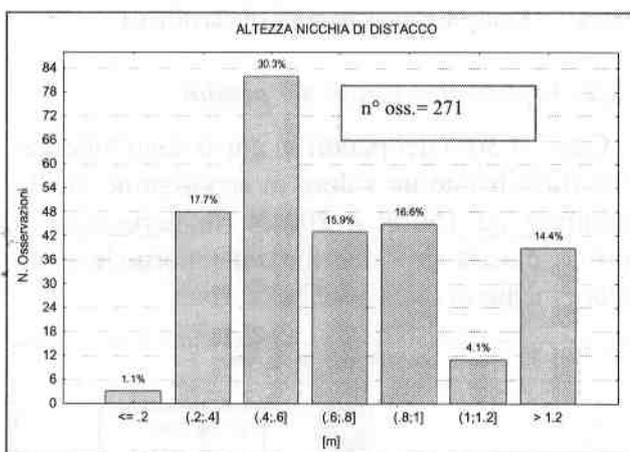
Altezze delle nicchie/scarpate superiori a 1.5 m rappresentano circa il 10% di quelle analizzate, generalmente caratterizzate da processi di arretramento in atto.

Figura 14 – Altezza nicchia di distacco.

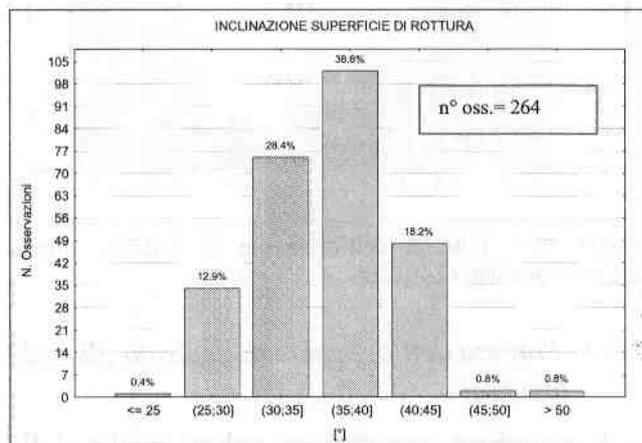
67% dei casi l'inclinazione della superficie di rottura è compresa in un intervallo di 10° (tra 30° e 40°); estendendo l'intervallo di osservazione a 20° si osserva che circa nel 98% dei casi l'inclinazione è compresa tra 25° e 45°.

Figura 15 – Inclinazione superficie di rottura.

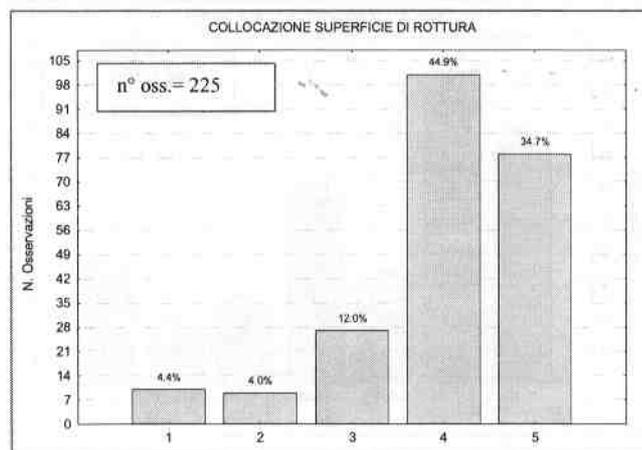
Nel 45% dei casi, la superficie di rottura è collocata in corrispondenza del contatto tra depositi quaternari di natura diversa e nel 35% al contatto tra questi ed il substrato roccioso.

Figura 16 – Collocazione superficie di rottura.

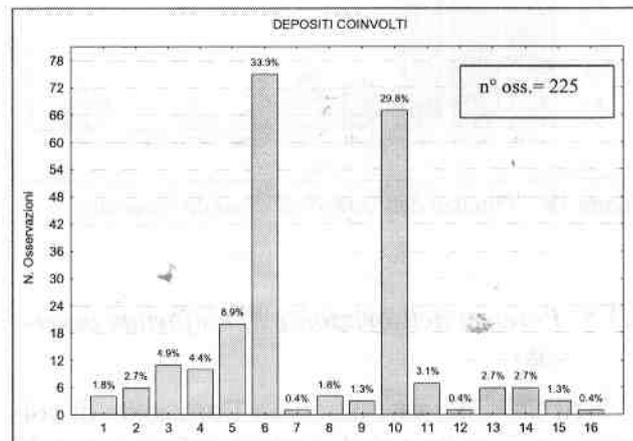
colluvium e quello glaciale (34% circa) e in corrispondenza di quello tra il colluvium e il substrato roccioso (30% circa). In entrambe le situazioni si evidenzia l'importanza del contrasto di permeabilità tra orizzonti differenti nell'innescare dei processi.

Figura 17 – Depositi coinvolti.

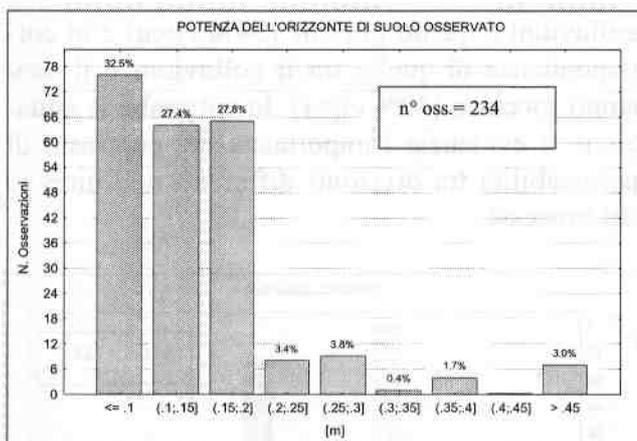
I dati analizzati sono poco dispersi e nell'88% circa dei casi lo spessore è inferiore a 0.2 m; il valore medio è di 0.17 m. Si tenga presente che è stata riportata la potenza osservata e non quella effettiva, con il significato quindi di potenza minima. Infatti, in molti casi non è stato possibile osservare la superficie basale di appoggio del deposito e il valore riportato sulla scheda indica la potenza del deposito affiorante.

Figura 18 – Potenza dell'orizzonte di suolo osservato.

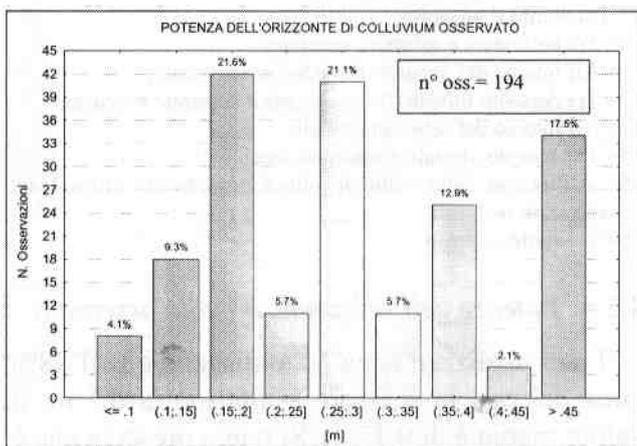
Nell'82% dei casi osservati l'orizzonte di colluvium coinvolto nel dissesto è inferiore a 0.45 m. Si tenga presente che è stata riportata la potenza osservata e non quella effettiva, con il significato quindi di potenza minima. Infatti, non è stato sempre possibile osservare la superficie basale di appoggio del deposito e il valore riportato sulla scheda indica la potenza del deposito affiorante.

Figura 19 – Potenza dell'orizzonte di colluvium osservato.

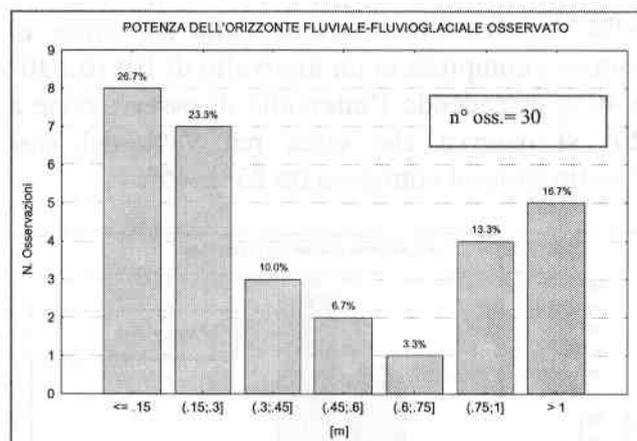
Nel 60% dei casi la potenza osservata è inferiore a 0.45 m. Si tenga presente che è stata riportata la potenza osservata e non quella effettiva, con il significato quindi di potenza minima. Infatti, non è stato sempre possibile osservare la superficie basale di appoggio del deposito e il valore riportato sulla scheda indica la potenza del deposito affiorante.

Figura 20 – Potenza dell'orizzonte di deposito fluviale/fluvio-glaciale osservato.

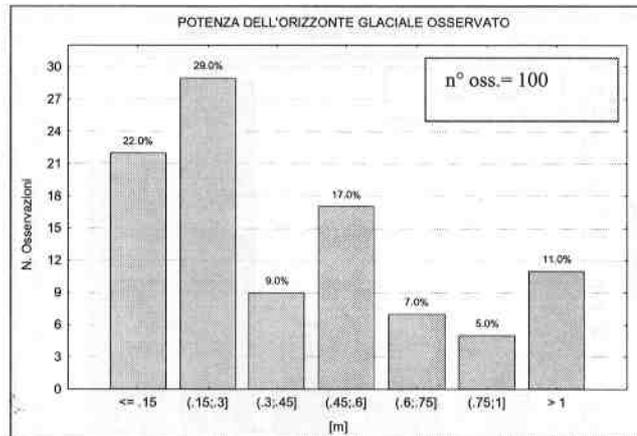
Il campione presenta un valore medio della potenza osservata di 0.5 m. Si tenga presente che è stata riportata la potenza osservata e non quella effettiva, con il significato quindi di potenza minima. Infatti, non è stato sempre possibile osservare la superficie basale di appoggio del deposito e il valore riportato sulla scheda indica la potenza del deposito affiorante.

Figura 21 – Potenza dell'orizzonte di deposito glaciale osservato.

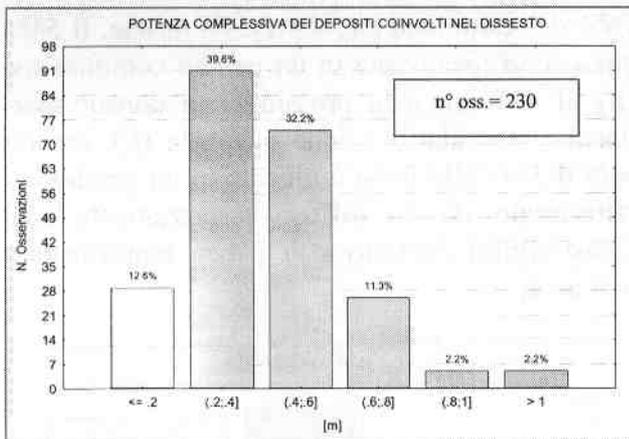
Il campione risulta poco disperso e caratterizzato da un valore medio di 0.4 m. Nel 96% circa dei casi osservati la potenza complessiva dei depositi coinvolti nel dissesto risulta essere inferiore a 1 m.

Figura 22 - Potenza complessiva dei depositi coinvolti nel dissesto.

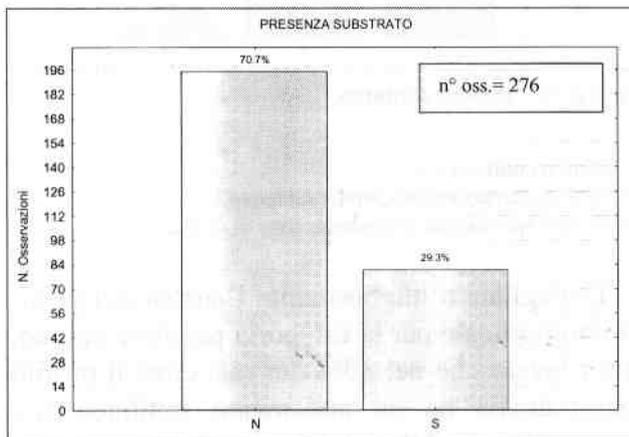
Solo nel 29% circa dei casi rilevati i dissesti sono in relazione al substrato roccioso (S).

Figura 23 - Presenza substrato cristallino.

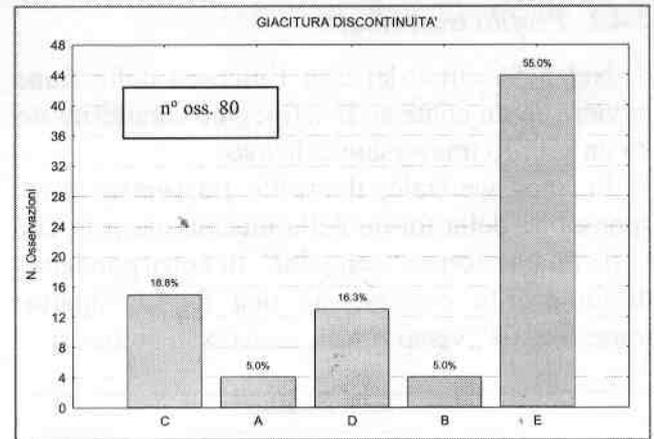
Sono state analizzate le frane caratterizzate dalla presenza o in relazione al substrato roccioso che costituiscono il 29% circa del campione; si è cercato quindi di definire il ruolo svolto dalla discontinuità principale, rappresentata in questo settore dalla foliazione. All'interno del campione si osserva che nel 55% dei casi la giacitura della discontinuità rispetto alla giacitura del versante è a traverpoggio (E). Nel 19% circa dei casi invece la giacitura è di tipo reggipoggio (C), mentre nel restante 26% circa a franapoggio (A+B+D).

Figura 24 - Giacitura discontinuità.

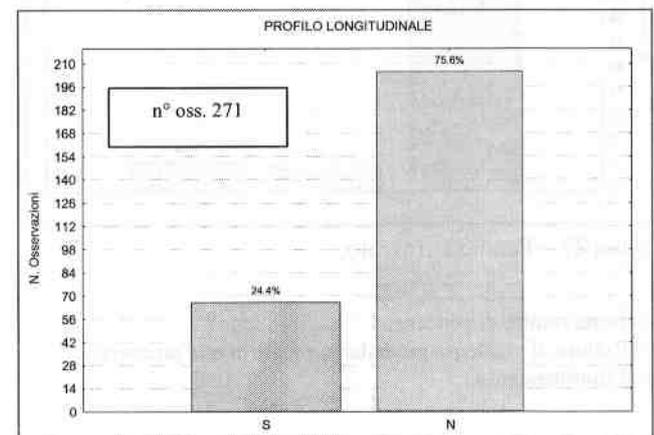
Nel 75% dei casi analizzati le nicchie/scarpare sono localizzate su pendii continui e nel 24% circa in corrispondenza di una netta e ben sviluppata rottura di pendenza (terrazzi, spalle). È comunque necessario sottolineare che la densità di dissesti osservati in corrispondenza di profili terrazzati è molto alta. Si può quindi ipotizzare che la presenza di un versante con profilo terrazzato, pur non essendo una condizione necessaria per l'innescò di frane di mobilitazione rapida della coltre superficiale rappresenta un contesto morfologico caratterizzato da un'elevata propensione al dissesto.

Figura 25 - Profilo longitudinale.

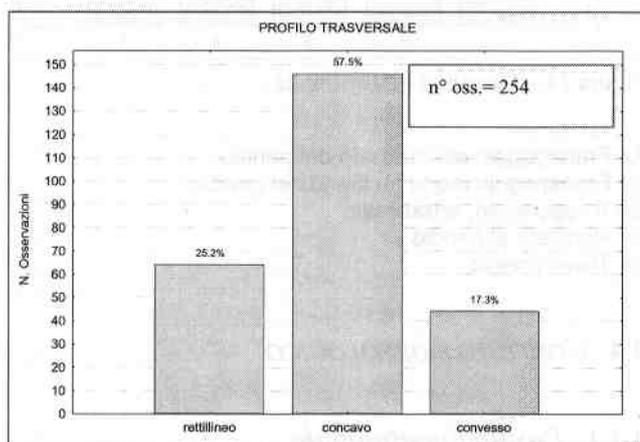
In linea generale, il profilo trasversale è responsabile della forma della nicchia/scarpatà che varia da una forma "concoide" in corrispondenza di un profilo concavo ad una forma "aperta-trapezoidale" verso profili trasversali convessi.

Figura 26 – Profilo trasversale.

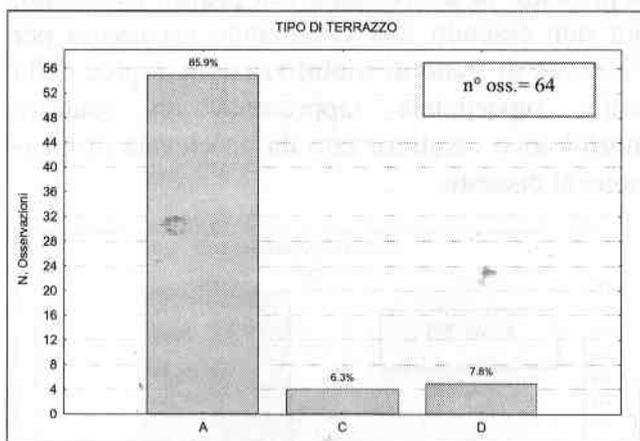
Più in dettaglio, per quanto riguarda il contesto morfologico caratterizzato da una netta rottura di pendenza (24% circa del campione), l'86% dei casi è riconducibile alla classe A.

Figura 27 – Pendio terrazzato.

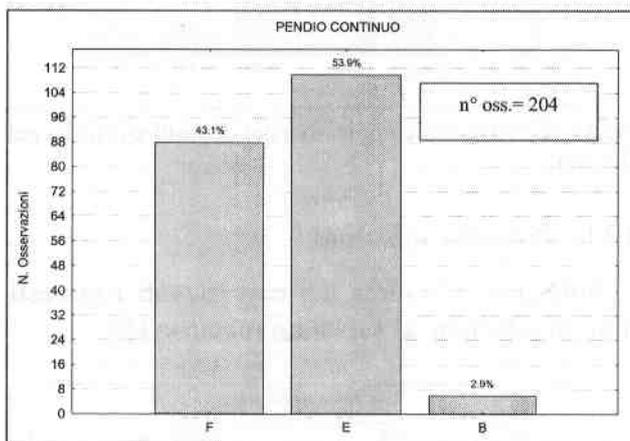
76% del campione *cf.* 4.4.1). Di queste, il 54% circa sono localizzate in un pendio continuo s.s. (E), il 43% circa in prossimità di dorsali spartiacque secondarie e zone di cresta (F), mentre solo il 3% delle frane è ubicato in un pendio caratterizzato da un diffuso terrazzamento (B). Quest'ultimo contesto non è ben rappresentato nell'area.

Figura 28 – Pendio continuo.

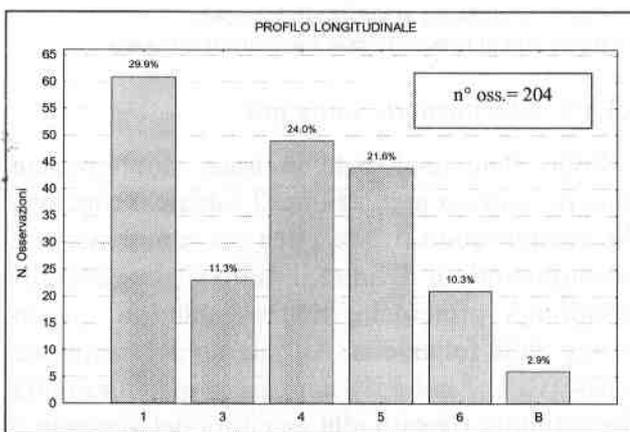
Dettagliando ulteriormente l'analisi del profilo longitudinale per la categoria pendio continuo, si è rilevato che nel 30% dei casi circa il profilo longitudinale ha un andamento rettilineo (1), convesso nel 24% dei casi (4) e concavo-convesso nel 21% circa dei casi (5).

Figura 29 – Profilo longitudinale.

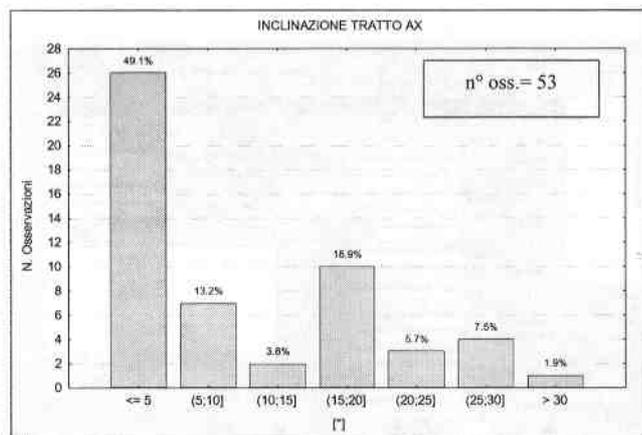
La superficie sub-pianeggiante a monte di una netta rottura di pendenza, denominata AX (Allegato 6) ha valori di inclinazione compresi tra un minimo di 0° e un massimo di 32°. Il dato più rappresentativo (49% dei casi) è compreso nella classe costituita dall'intervallo 0°-5°.

Figura 30 – Inclinazione del tratto AX.

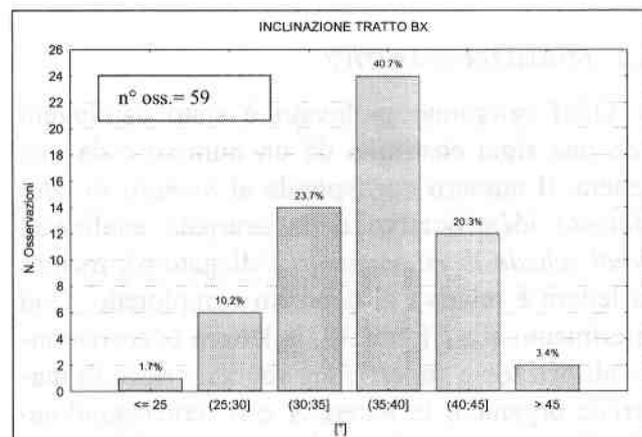
L'inclinazione del tratto di versante BX (Allegato 6) situato a valle della rottura di pendenza, sede dell'innescò del fenomeno franoso, mostra una distribuzione dei valori di tipo "normale" con un massimo in corrispondenza dell'intervallo 35°-40° (41% dei casi) e un valore medio di circa 38°. I valori di inclinazione minimo e massimo registrati sono rispettivamente 25° e 60°.

Figura 31 – Inclinazione del tratto BX.

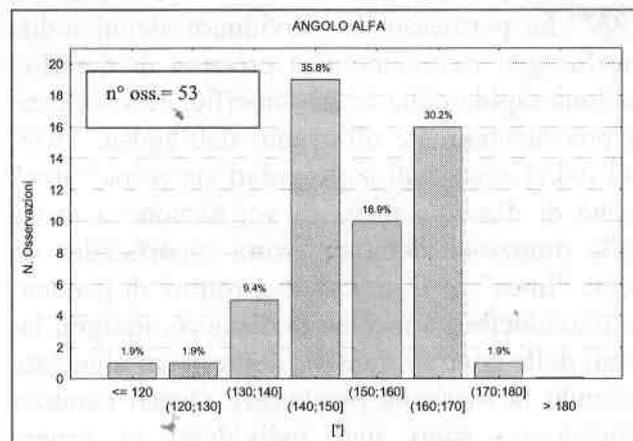
140°÷150° e 160°÷170°. Il valore minimo registrato è 120°, quello massimo 172°.

Figura 32 – Angolo α .

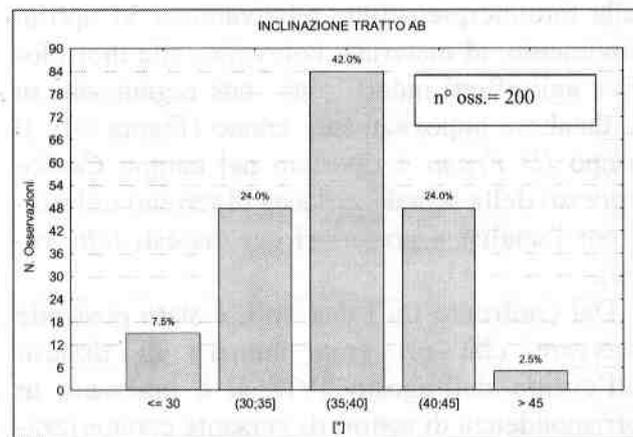
L'inclinazione del tratto di versante AB, sede dell'innescò del fenomeno franoso (Allegato 6), mostra una distribuzione dei valori di tipo normale con un massimo in corrispondenza dell'intervallo 35°÷40° (42% dei casi) e un valore medio di circa 38°. I valori di inclinazione minimo e massimo registrati sono rispettivamente 25° e 60°.

Figura 33 – Inclinazione del tratto AB.

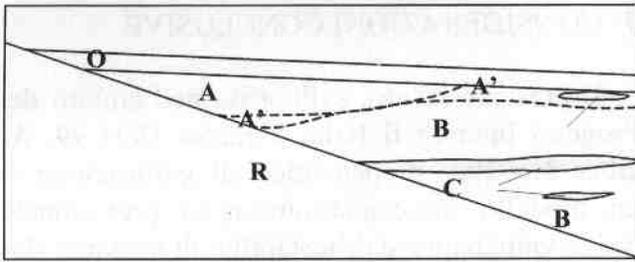
Figura 35 – Schema dei rapporti stratigrafici.

In questa sezione si indicano inoltre i riferimenti ad eventuali *riprese fotografiche*, immagini digitali e *campioni* prelevati (campo di testo). Ciascun campione è siglato secondo lo schema dei rapporti stratigrafici illustrato nel Capitolo 6 relativo al campionamento (Figura 35).

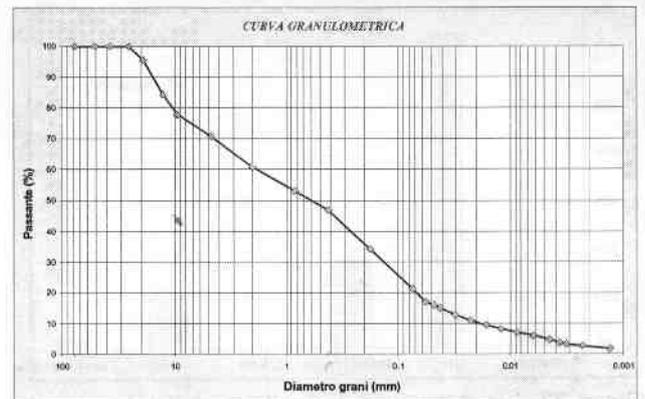
In Figura 36 è riportata a titolo di esempio la curva granulometrica relativa ad uno dei 14 campioni analizzati per via umida e per sedimentazione.

Figura 36 – Curva granulometrica completa del campione 03 A prelevato dalla coltre detritica superficiale.

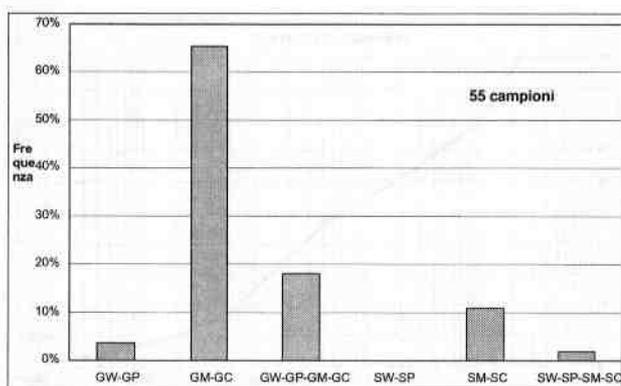
Figura 37 – Distribuzione di frequenza delle classi granulometriche per l'orizzonte A.

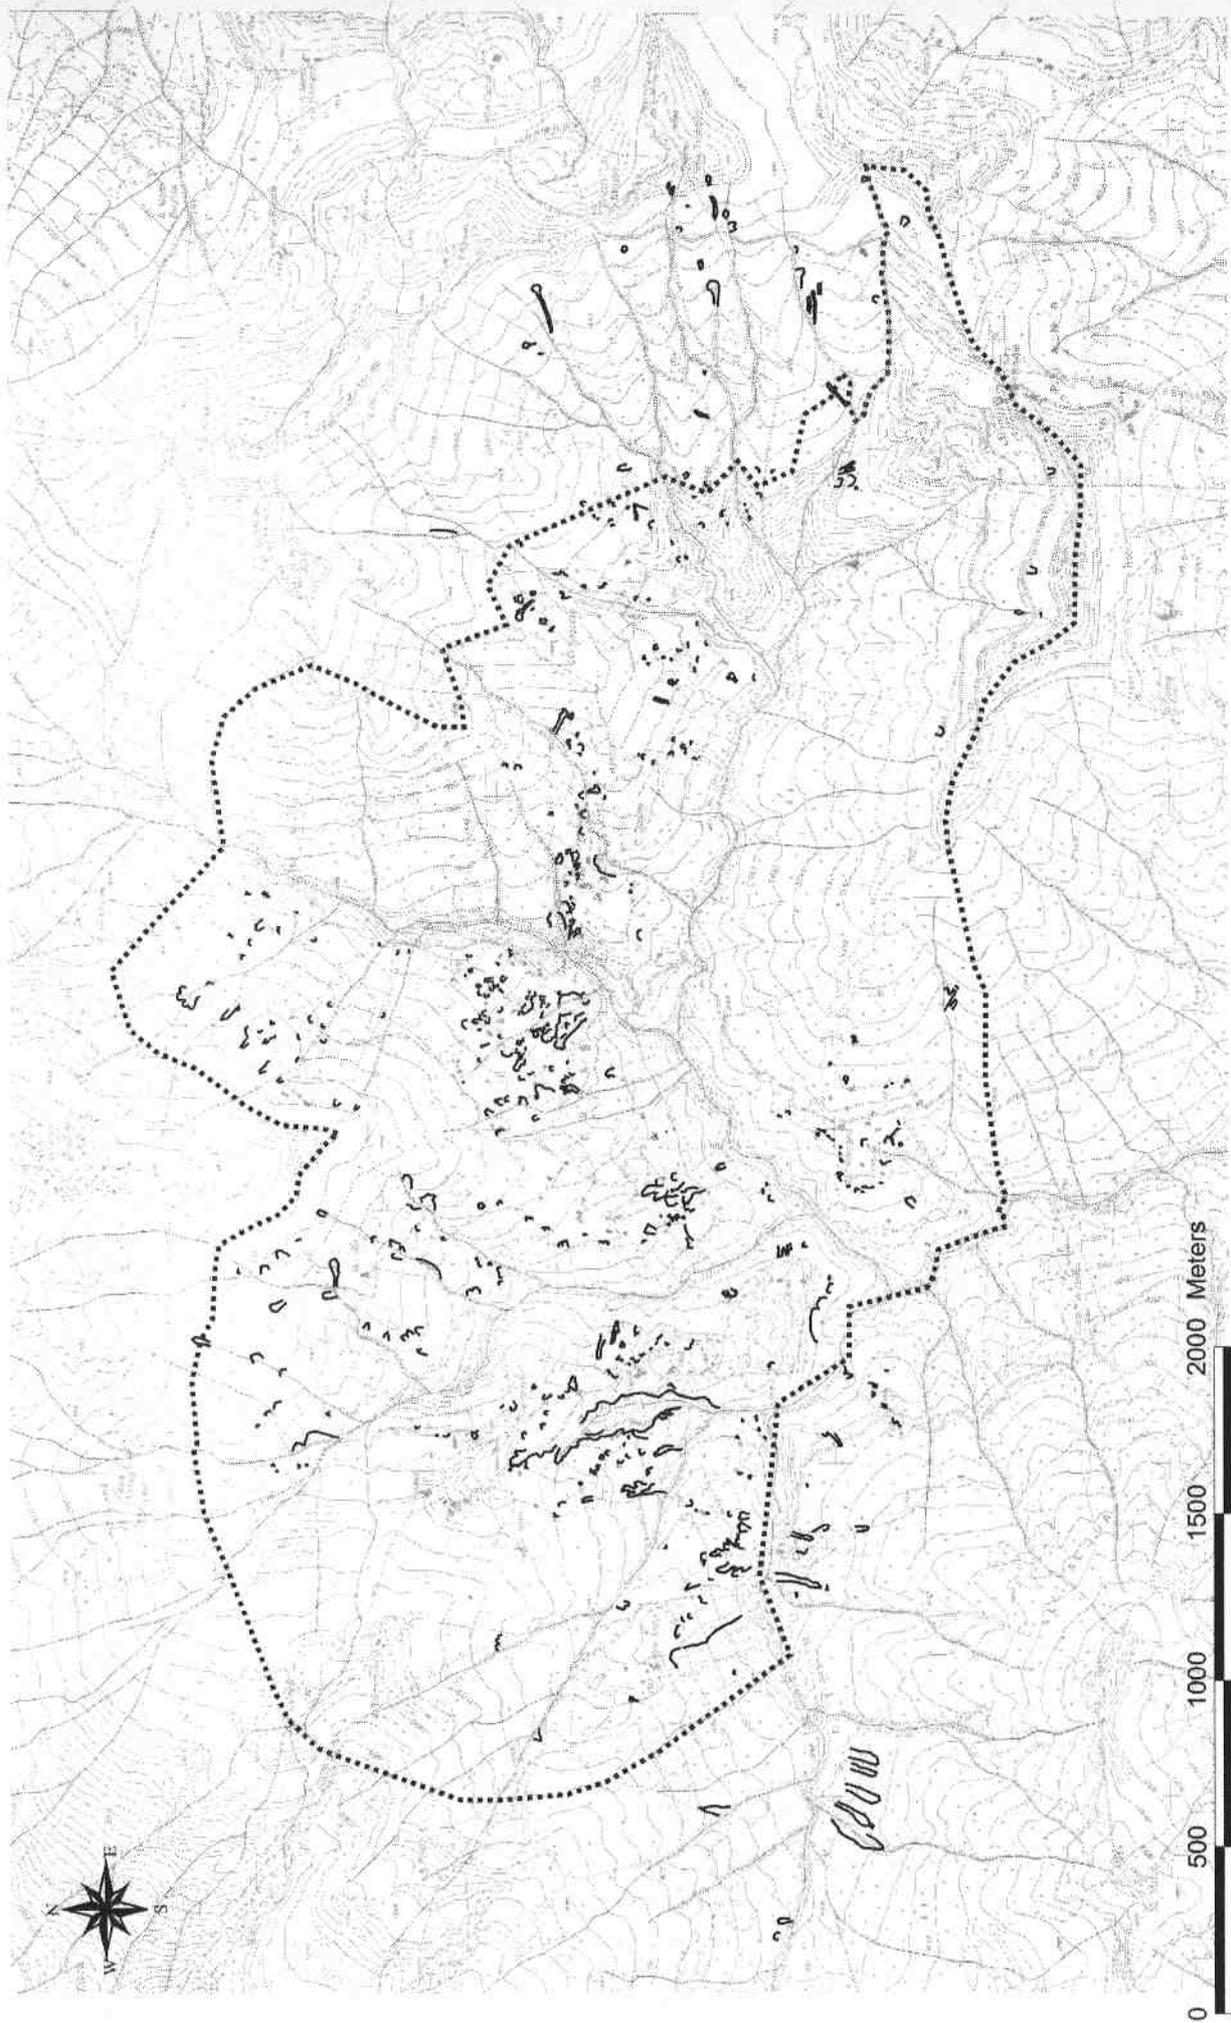
Allegato 1

Limite area di indagine
Frane rilevate

Da un'analisi visiva della distribuzione areale delle nicchie/scarpate cartografate (Allegato 1) è possibile individuare settori caratterizzati da una differente densità di dissesti. In particolare è stato osservato che nei versanti esposti a nord la densità di dissesti rilevati è minore rispetto ai versanti con diversa esposizione. Tale affermazione è da ritenersi valida anche se il numero di dissesti verificatosi nei settori esposti a nord è in realtà maggiore di quello cartografato: infatti le caratteristiche peculiari di questi versanti nell'area in esame (pendenze elevate, fitta copertura boschiva di conifere, substrato roccioso sub-affiorante, carenza di sentieri) hanno reso problematico l'accesso all'area e il rilevamento dei dissesti. Inoltre la fotointerpretazione, strumento generalmente utile per acquisire informazioni sulle aree poco accessibili, non è stata in grado di fornire un maggior contributo a causa della fitta copertura boschiva e della insufficiente luminosità dei fotogrammi a disposizione.

La scheda di rilevamento è stata applicata a 276 situazioni su un campione di più di 550 dissesti rilevati (Allegato 1). Le frane censite sono

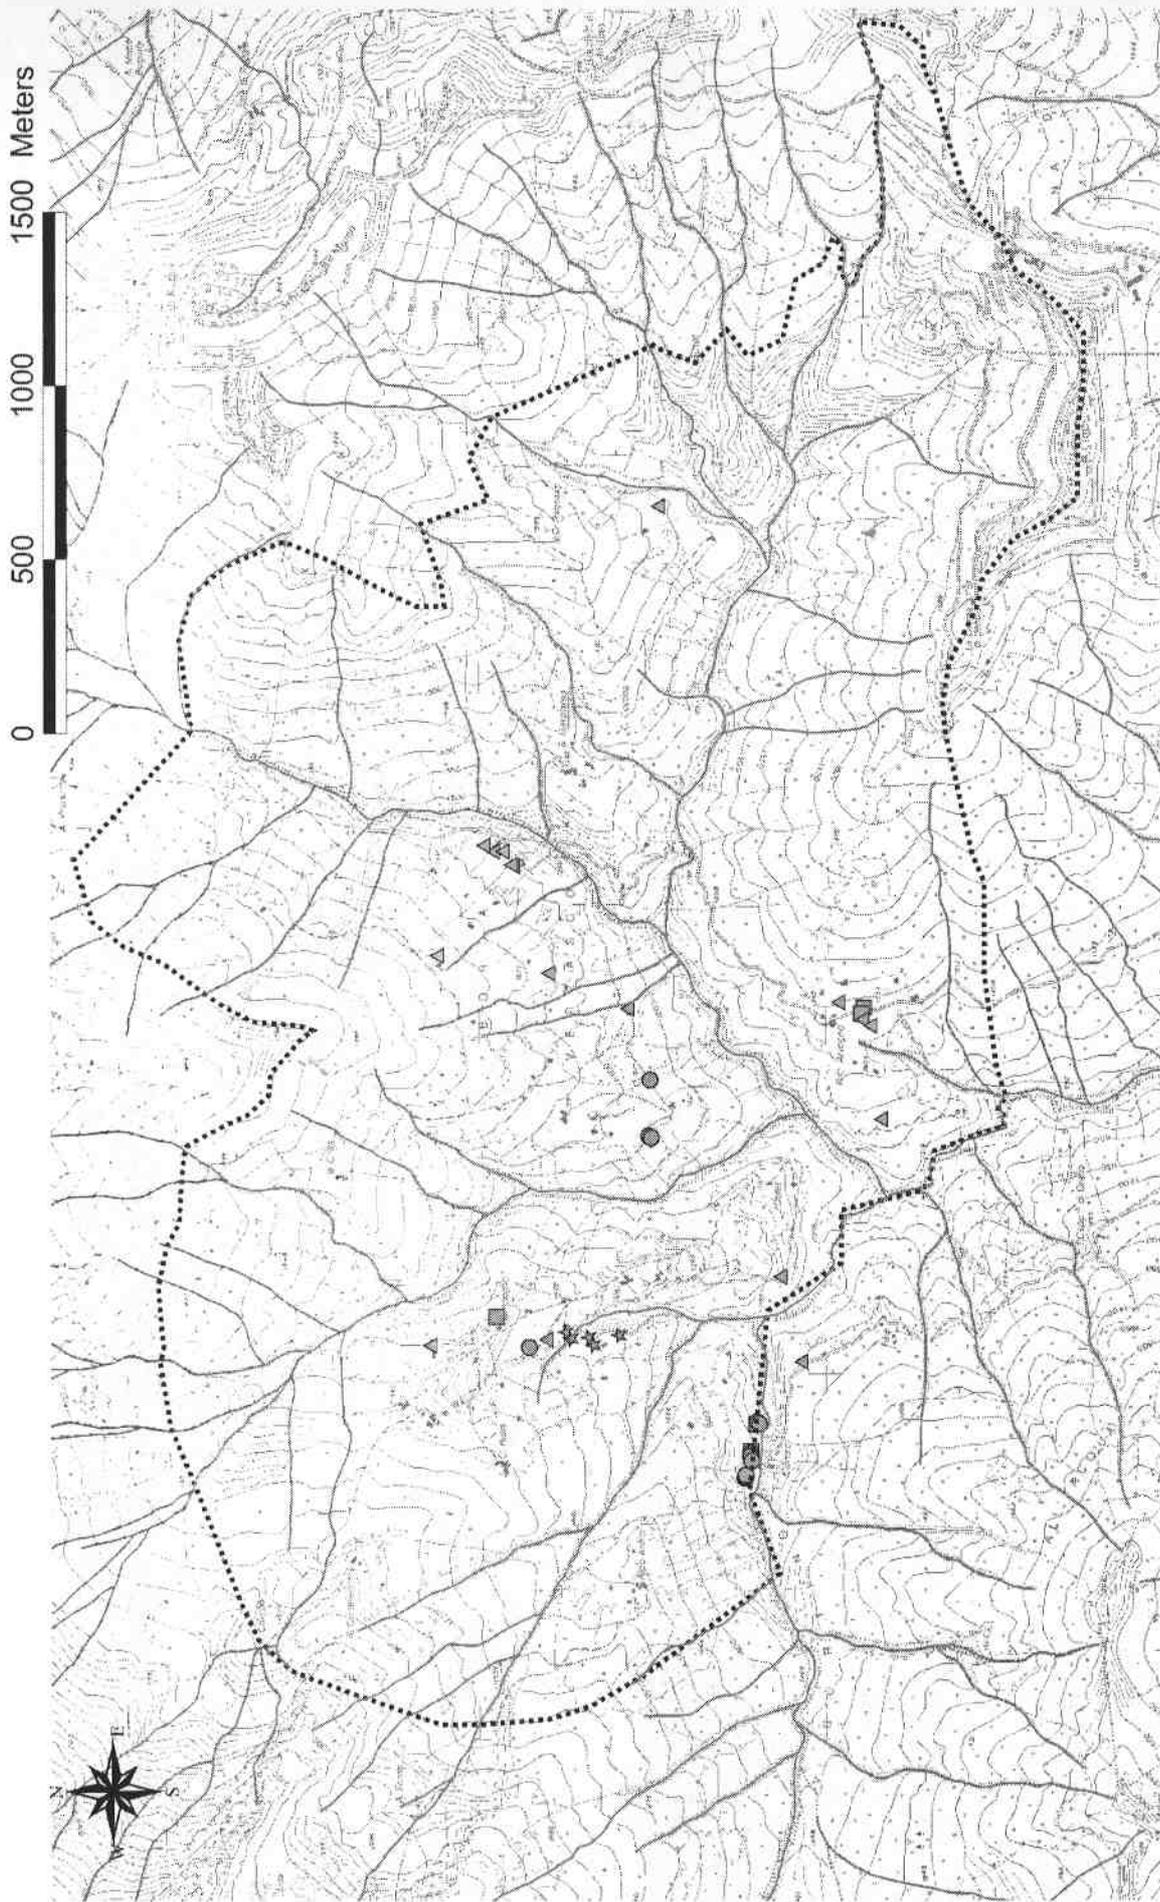
Allegato 4

Danni ad edifici in conseguenza dell'evento del 7-8/8/78

Per ciascuna infrastruttura è possibile indicare, dal punto di vista qualitativo, la gravità del danno: *gravemente danneggiata* (la funzionalità della struttura è compromessa), *parzialmente danneggiata* (la struttura ha subito danni anche consistenti ma di entità tale da non influire sulla funzionalità) o *interessata* (l'infrastruttura coinvolta nel dissesto non ha subito danni o ha subito danni lievi). La fotointerpretazione pre- e post-evento e l'analisi di terreno hanno permesso di riconoscere danni ad infrastrutture non segnalati (Allegato 4).
