QUADERNO N° 20

Evento alluvionale del
24/26 agosto 1987
in Valle Ossola

Evento alluvionale del 24/26 agosto 1987 in Valle Ossola
Quaderno n. 20
Collana informativa tecnico-scientifica

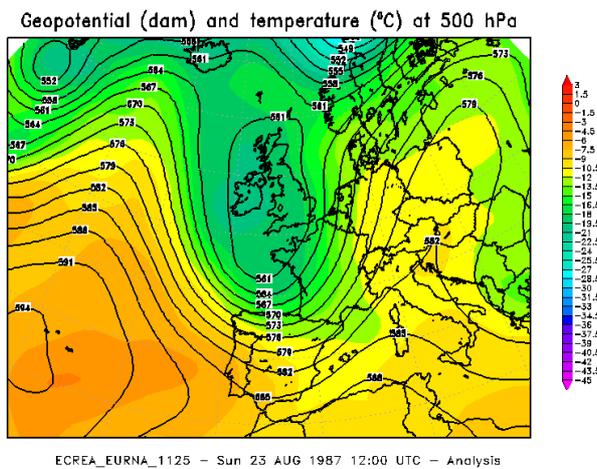
Figura 1 - Altezza geopotenziale (dam) e temperatura a 500hPa del giorno 23 agosto 1987 alle ore 12UTC.

Una profonda saccatura atlantica, con il minimo centrato sulle Isole Britanniche, fece il suo ingresso sull'Europa determinando un flusso meridionale umido che, a partire dal giorno 23 agosto, interessò le regioni nord-occidentali italiane (Figura 1).

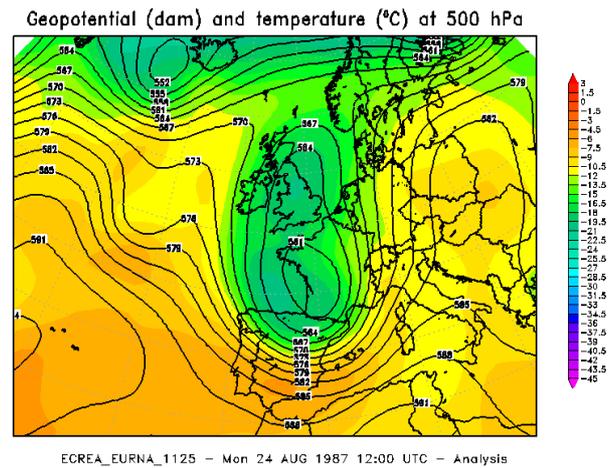
Figura 2 - Altezza geopotenziale (dam) e temperatura a 500hPa del giorno 24 agosto 1987 alle ore 12UTC.

La saccatura fu ostacolata nel suo moto verso est dalla presenza di una vasta area di alta pressione presente sull'Europa orientale, pertanto il flusso umido sudoccidentale sul Piemonte assunse un carattere persistente e si intensificò, con una componente prevalente da sud (Figura 2).

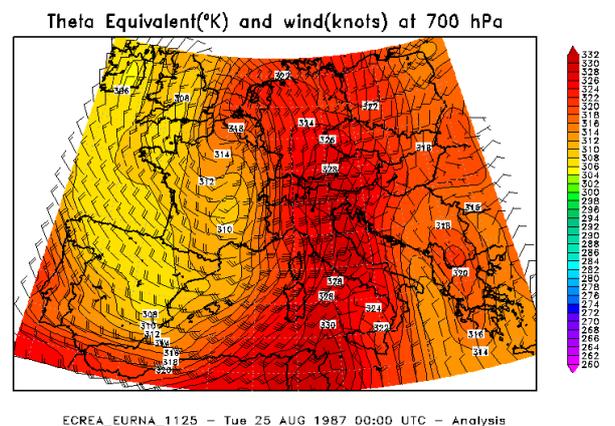
Figura 3 - Temperatura potenziale equivalente e vento a 700hPa del giorno 25 agosto 1987 alle ore 00UTC.

A partire dalle ore 18 del giorno 24 fece il suo ingresso la parte fredda del sistema frontale associato alla saccatura, in concomitanza ad una forte convergenza dei venti nelle zone settentrionali del Piemonte, ed in particolare nella Val Ossola (Figura 3).

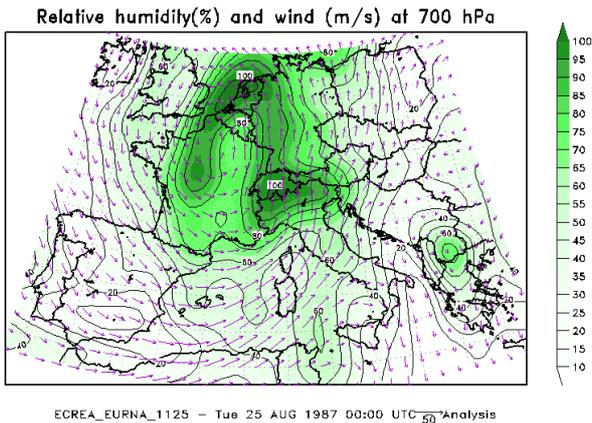
Figura 4 - Umidità relativa e vento a 700hPa del giorno 25 agosto 1987 alle ore 00UTC

Oltre al flusso che faceva accumulare umidità sul settore alpino (Figura 4) era presente sull'Italia nordoccidentale, alle ore 00UTC del 25 agosto, anche il ramo ascendente delle correnti a getto in alta troposfera.

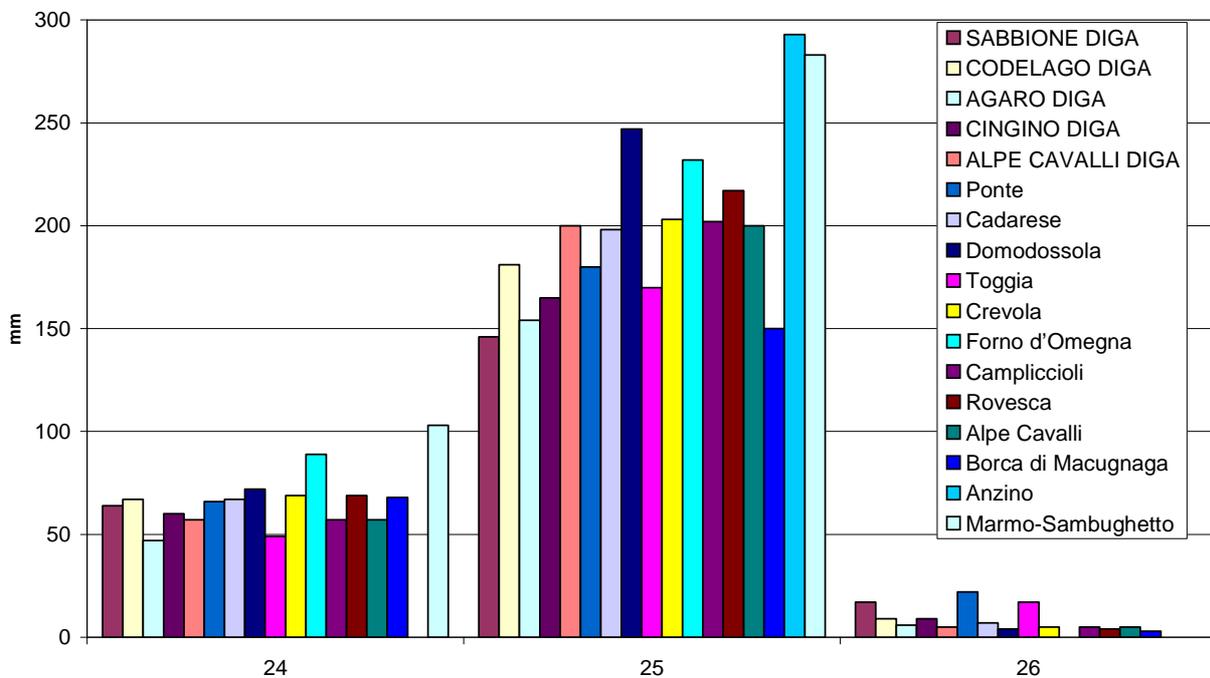
Figura 5 - Precipitazioni cumulate in 24 ore per le stazioni di misura presenti nell'area, nei giorni 24, 25 e 26 agosto (dati ex- servizio Idrografico e Mareografico, CESI RICERCA S.p.A.).

Nella figura 5 si osserva infatti come i massimi di precipitazione cumulata si verificarono il giorno 25, ad eccezione della stazione di Forno d'Omegna, con valori compresi tra i 150 ed i 200 mm, superiori di circa 4 volte la precipitazione del giorno precedente.

Le stazioni che misurarono le precipitazioni maggiori furono quelle poste sul versante occidentale della Valle Ossola (Figura 5), che risentirono della debole rotazione sudorientale del flusso, specialmente a quote intermedie, a causa della stazionarietà del minimo di pressione ad ovest della catena alpina.

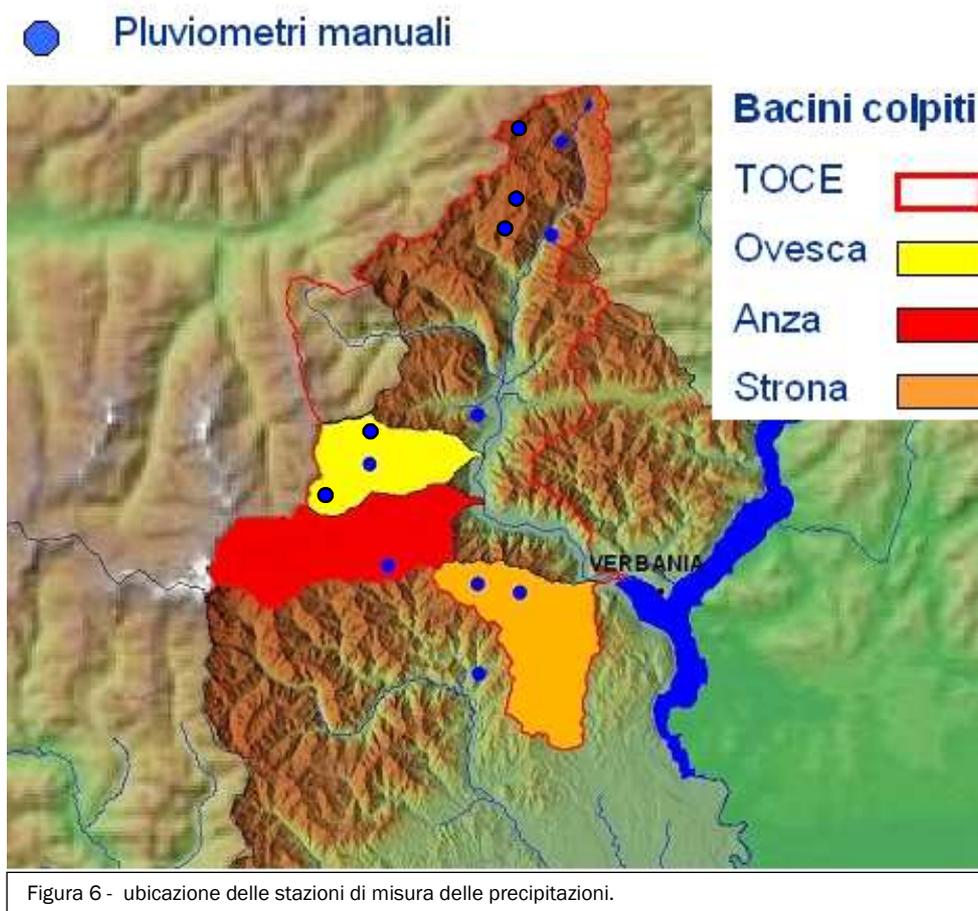
Figura 6 - ubicazione delle stazioni di misura delle precipitazioni.

In figura 6 è riportata l'ubicazione delle stazioni pluviometriche presenti all'epoca sul bacino del Toce, in relazione alle aree colpite.

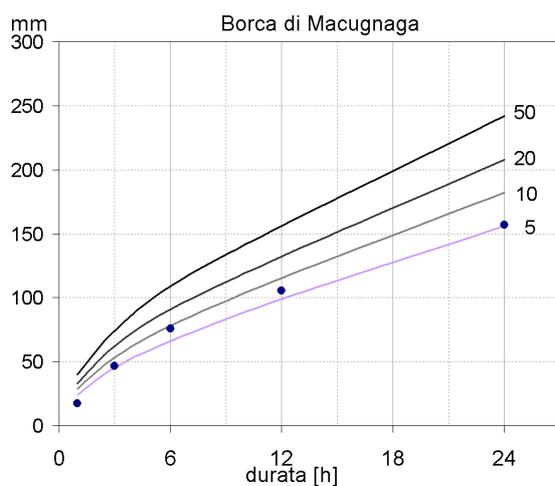
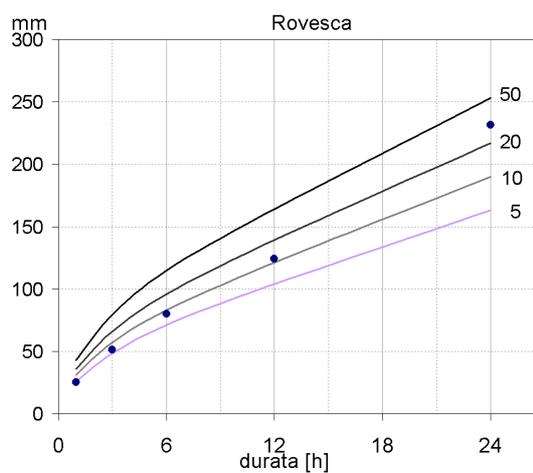
Figura 7 - Confronto delle massime altezze di pioggia dell'evento con le curve di possibilità pluviometriche relative ai tempi di ritorno di 5, 10, 20 e 50 anni.

ritorno di 5, 10, 20 e 50 anni sono riportati in figura 7.

Il valore di precipitazione con maggiore tempo di ritorno (e quindi con minore probabilità di accadimento) è quello della stazione di Rovesca per la durata di 24h per il quale si ha un tempo di ritorno compreso tra 20 e 50 anni, mentre per durate inferiori non si supera il tempo di ritorno di dieci anni.

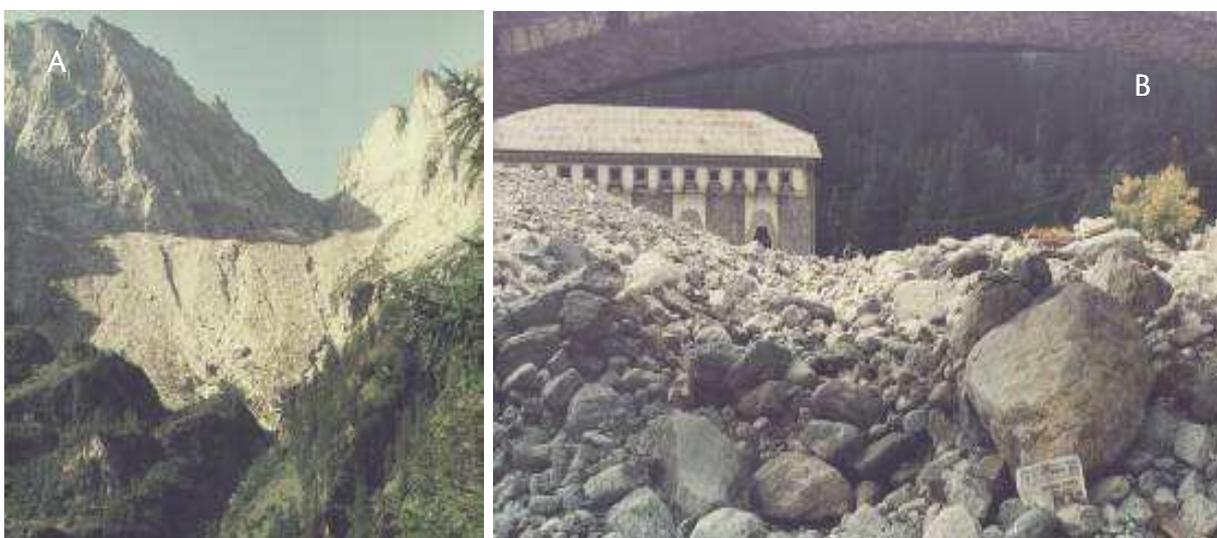
Figura 9 - A. Fronte della morena del Giove mostra due profondi canali di erosione originatesi durante l'evento alluvionale. (Archivio fotografico ARPA Piemonte)
 B. loc. Valdo: ingente alluvionamento del conoide del t. Vannino. Foto - ItaliaNostra_Orsi

In particolare, il *debris flow* che coinvolse l'abitato di Valdo, fu alimentato principalmente dal materiale costituente l'area frontale della morena del Ghiacciaio di Monte Giove (Figura 9) e da alcune frane superficiali staccatesi dal versante della Cima della Freghera e del Monte Reti, con apporti consistenti di sedimenti prevalentemente grossolani sul conoide.

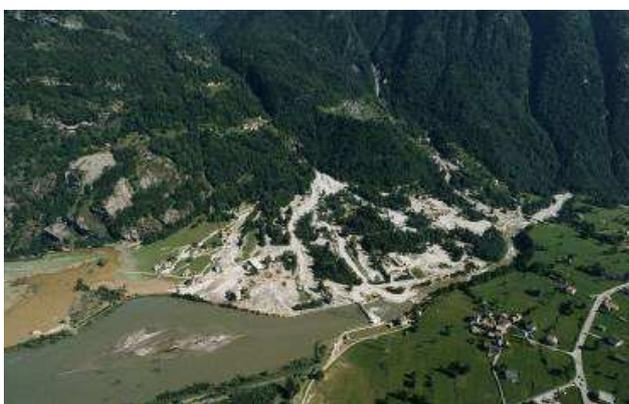
Figura 10 - Vasto alluvionamento prodotto dal rio Antolina sul proprio apparato di conoide. Sulla sinistra è anche visibile l'area interessata dal passaggio del debris flow lungo il rio Golernia che interessò alcuni edifici presso l'abitato di Quategno, come già verificatosi nel 1978. (Immagine gentilmente concessa dal Comune di Crodo).

Il rio Antolina (Figura 10), fuoriuscito dall'alveo in più tratti, produsse un vasto alluvionamento in conoide, a danno di diversi edifici.

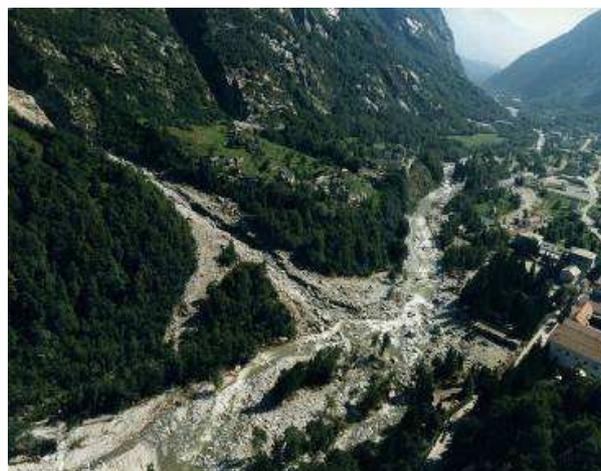
Figura 11. - Rio Grande (Immagine gentilmente concessa dal Comune di Crodo).

Mentre lungo il rio Grande (Figura 11), tributario di sinistra del fiume Toce, si verificò uno scorrimento impulsivo di una grande massa di blocchi che, rapidamente scesa al fondovalle, provocò la temporanea occlusione dell'alveo del Toce e l'invasione della sponda opposta con sensibili danni alle terme di Crodo.

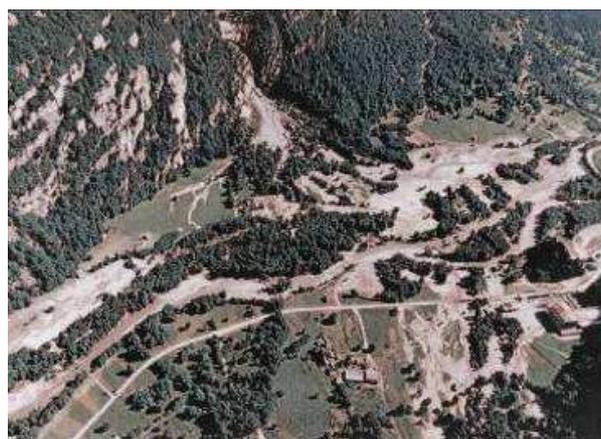
Figura 12 - Alluvionamento del conoide del rio D'Antin. (Archivio fotografico ARPA Piemonte)

Questi fenomeni si apprezzarono principalmente nel comune di Premia, e in particolare sui conoidi dei rii Incino, Fiume, Jolo in destra idrografica; Pianezza, Usella, Fruetta, D'Antin in sinistra idrografica (Figura 12).

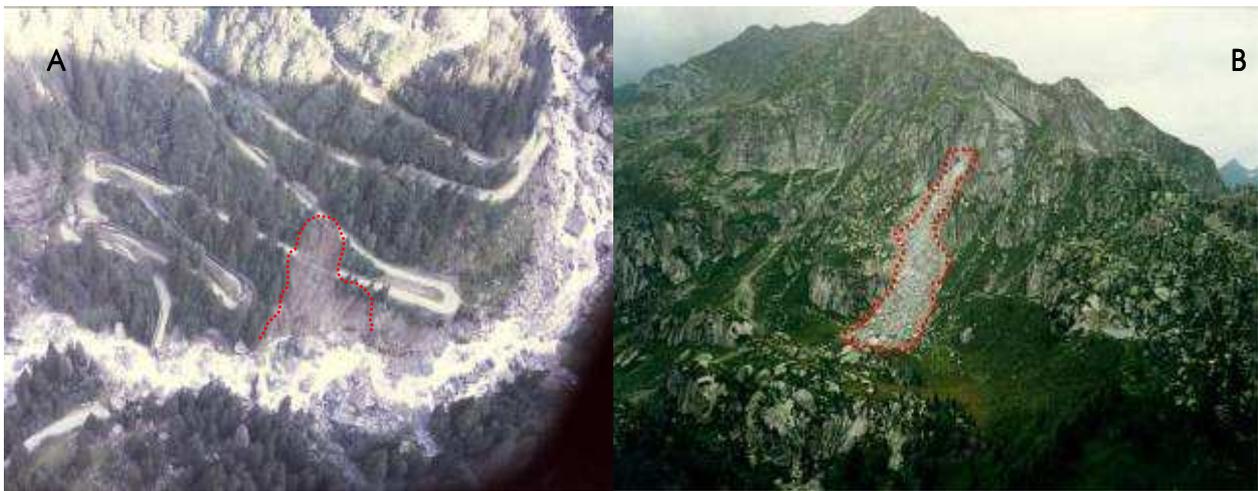
Figura 13 - A. Loc. Casse: la S.S.659 che collega Formazza con il resto della valle viene interrotta per asportazione del ponte e da alcune frane innescatesi per erosione al piede operata dal fiume Toce.
 B. Frana di crollo nel bacino del torrente Vannino.
 (Archivio fotografico ARPA Piemonte)

in più punti, causando temporanee occlusioni della carreggiata; l'unica via di accesso all'alta Val Formazza fu interrotta alle Casse (Figura 13A) per alcuni smottamenti e il crollo di due ponti. Notevole la frana di crollo in sinistra idrografica del torrente Vannino a valle della diga omonima (Figura 13B).

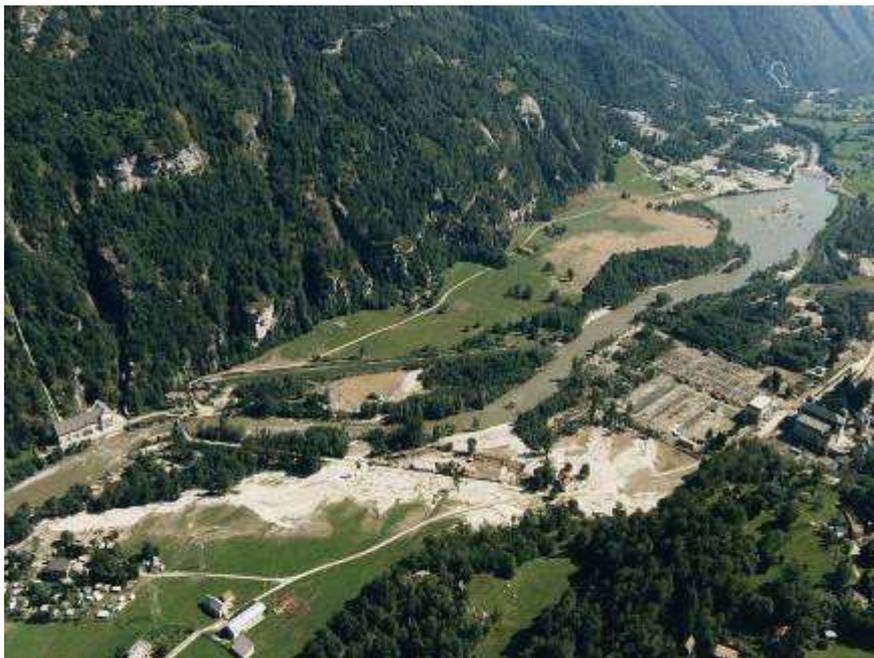
Figura 14 - Piana di Verampio inondata dalle acque del fiume Toce.
 (Immagine gentilmente concessa dal Comune di Crodo)

Tutte queste fenomenologie d'instabilità, attivate sui versanti e lungo la rete idrografica minore, si trasferirono poi a valle lungo l'asta principale del Toce e, sottoforma di violente pulsazioni di piena, causarono intensi processi erosivo-deposizionali talora con fenomeni d'allagamento e soprattutto alluvionamento delle aree limitrofe (Figure 14 e 15).

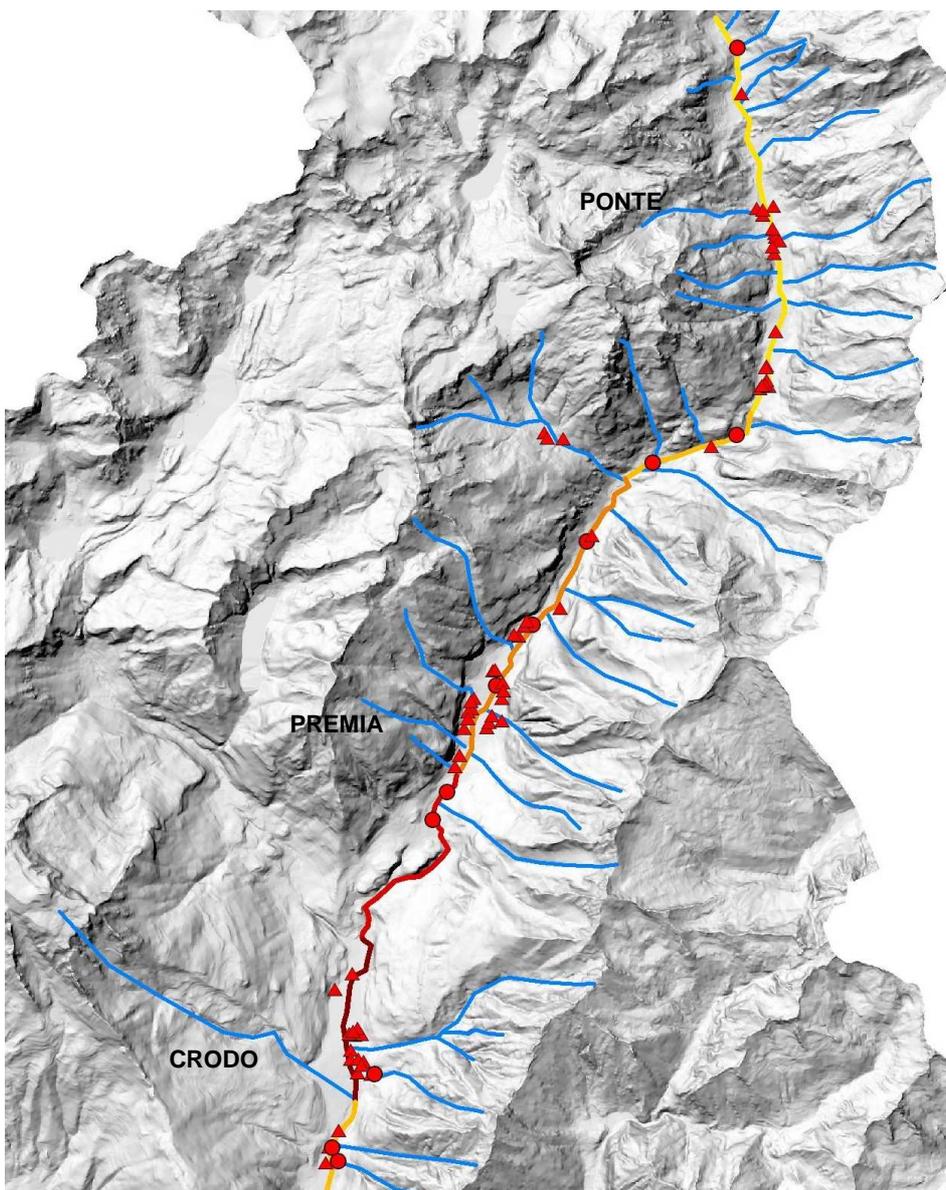
Figura 15. Ricostruzione dei danni lungo il fondovalle del fiume Toce. I tratti colorati del fiume indicano la gravità degli effetti dai meno gravi di colore giallo a quelli più gravi di colore viola:

Erosioni spondali limitate, esondazioni solo in alcuni tratti
-

Profonde erosioni di sponda, allagamenti
-

Abitato danneggiato
-

Ponte distrutto
-

Asta attivata

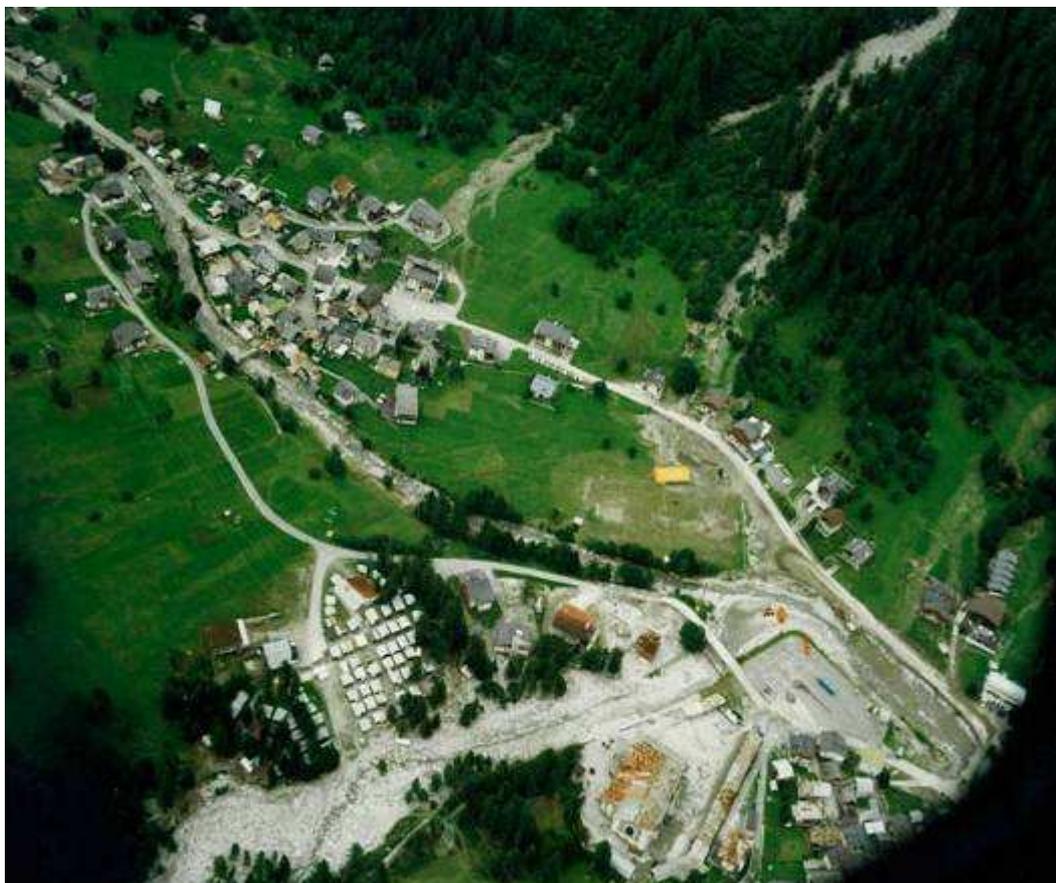
Figura 15 - Parte terminale del torrente Vannino: in sponda sinistra il campeggio alluvionato e in destra edifici interessati dai massi trasportati dalla colata. (Archivio fotografico ARPA Piemonte)

I danni più gravi si registrarono a **Valdo** dove l'ingente quantitativo di materiale detritico, trasportato dal torrente Vannino, ostruì l'alveo e

superato sia la sponda destra, arginata, che la sponda sinistra danneggiò il campeggio e parte dell'abitato (Figura 15).

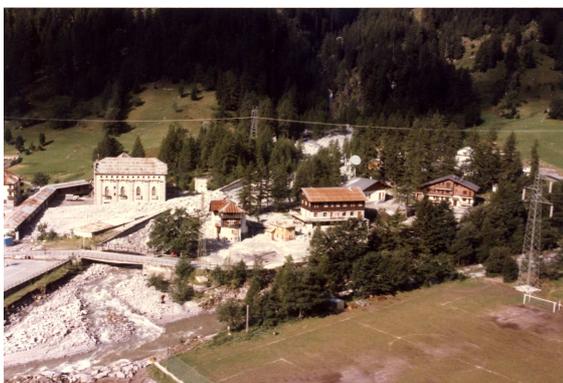
Figura 16 - Parte dell'abitato di Valdo. (Archivio fotografico ARPA Piemonte)

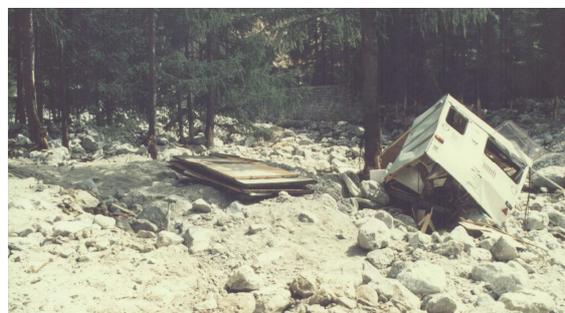
Figura 17 - Una roulotte distrutta dalla violenza delle acque. (Fotografia_ItaliaNostra_Orsi)

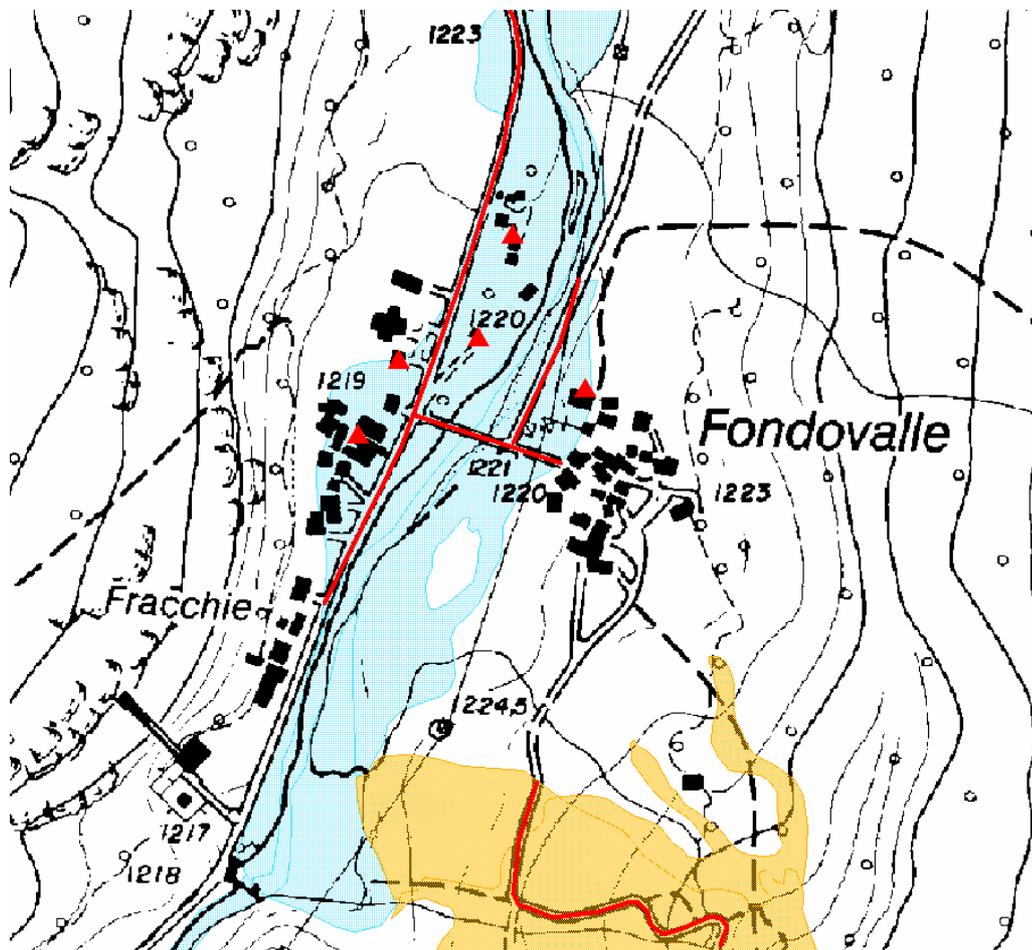
Figura 18 - Ricostruzione dei processi e degli effetti a seguito dell'evento alluvionale del 24-25 Agosto 1987

In corrispondenza dell'abitato di **Fondovalle** le acque del Toce tracimarono, a causa della diminuzione di pendenza dell'asta, con conseguente deposito di materiale e allagamento di diversi edifici (Figura 18).

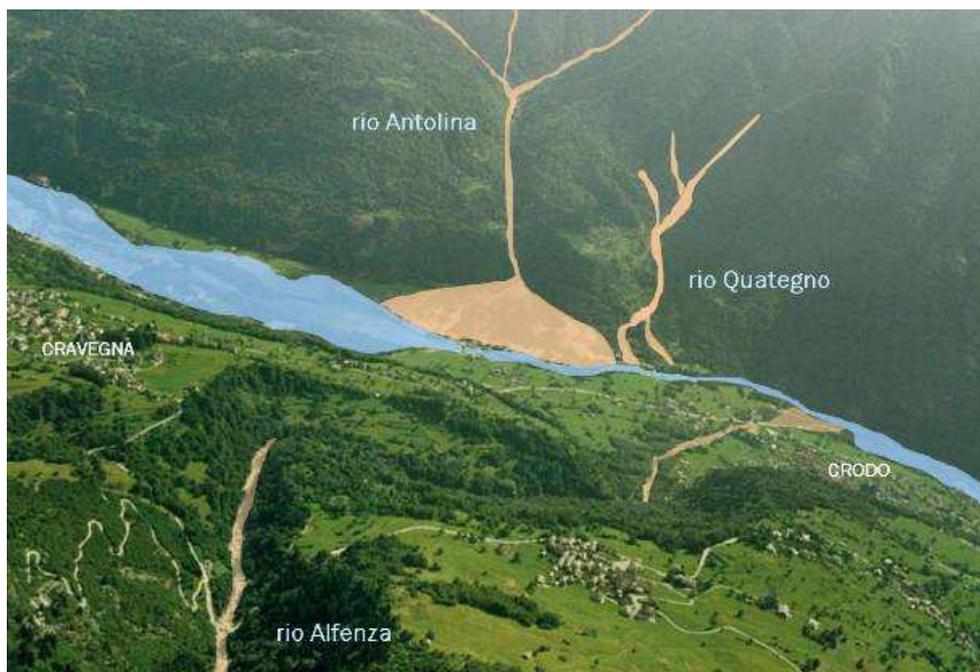
Figura 19 - Ricostruzione dei processi a seguito dell'evento alluvionale del 24-25 Agosto 1987 nel comune di Crodo (Archivio fotografico ARPA Piemonte)

In sponda sinistra all'altezza della traversa si trova il conoide del rio Antolina (Figura 19). Questo, durante l'alluvione, si riattivò trasportando a valle una grande quantità di

materiale che venne a depositarsi sulla superficie inclinata che si raccorda al fondovalle sui cui sorgono le frazioni di **Piè di Sasso** e **Quategno di dentro**. Tutti gli edifici presenti e le strade di collegamento furono alluvionate. Anche **Quategno di fuori**, sul rio omonimo, fu in parte interessata da una colata detritica fuoriuscita all'altezza del ponte della frazione.

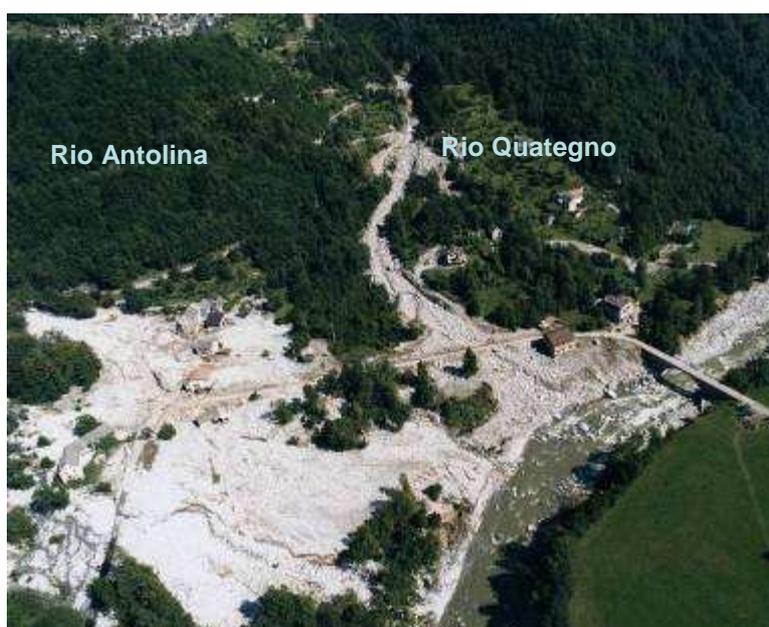
Figura 20 - Il rio Antolina e il rio Quategno, attivatisi durante l'evento del 24-26 Agosto, trasportano massi e ghiaia che invadano gli edifici presenti in conoidi. (Archivio fotografico ARPA Piemonte)

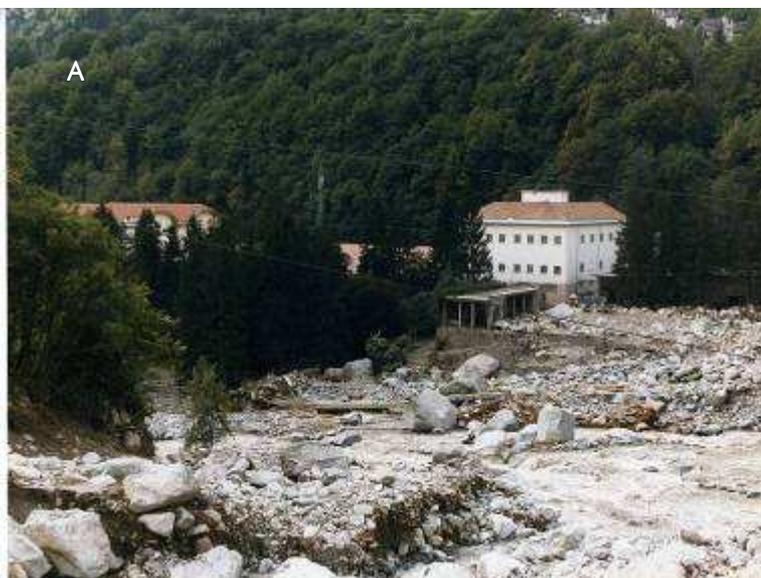
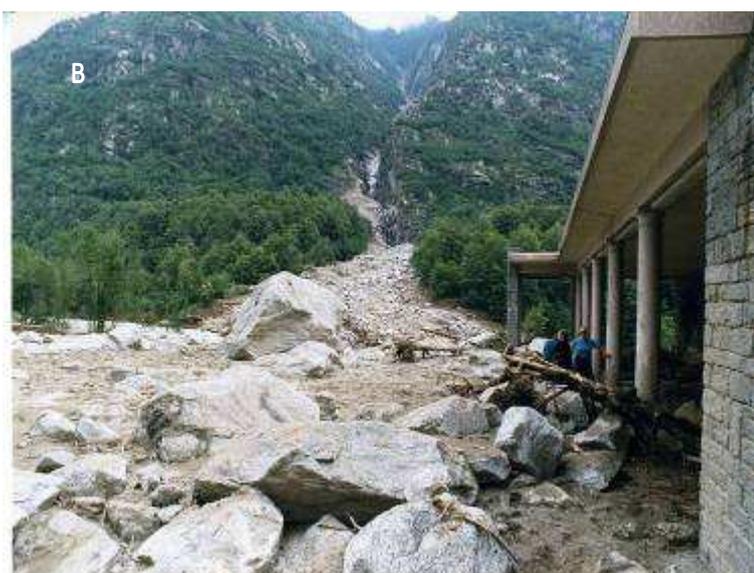
Figura 21 - A e B Rio Grande: massi e tronchi invadono i giardini delle terme di Crodo. (Immagini gentilmente concesse dal Comune di Crodo)

Alle **terme di Crodo** invece la colata detritica scesa dal rio Grande invase i giardini delle terme e la strada statale (Figura 21), un'automobile fu investita dalla massa di detriti, i due occupanti restarono fortunatamente illesi.
