ATTIVITA' TORRENTIZIA IN VAL CENISCHIA

Inquadramento delle
recenti riattivazioni
rispetto alla
classificazione regionale
dei conoidi alluvionali

Quaderno n. 21

Arpa Piemonte, Dipartimento Tematico Geologia e Dissesto

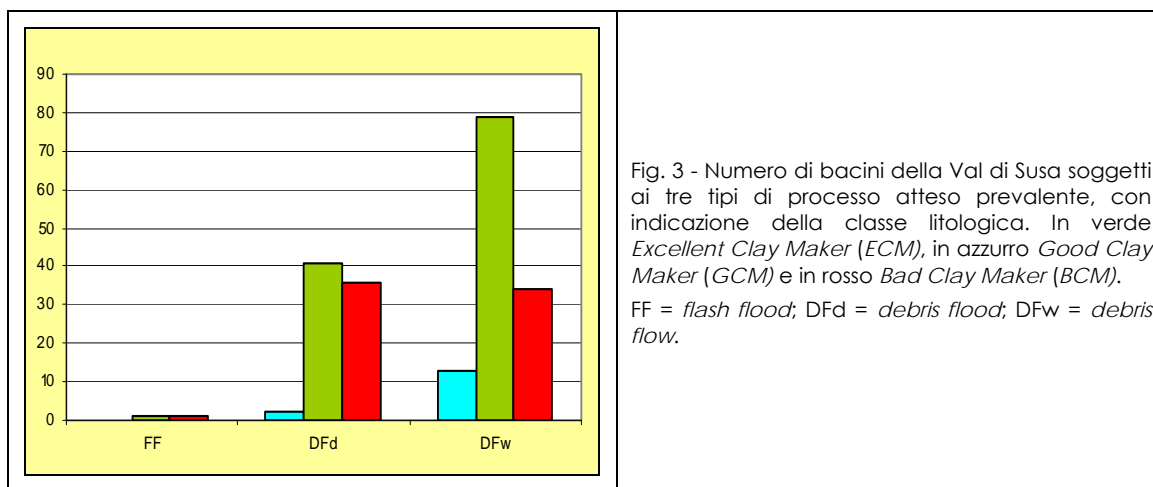
Nel grafico di Figura 3 si riporta una sintesi che esprime qual è per i bacini della Val di Susa il processo atteso più probabile, esplicitando la classificazione litologica. Si nota che il maggior numero di bacini è soggetto prevalentemente a *debris flow* e che la maggior parte dei bacini soggetti a *debris flow* e a *debris flood* sono *Excellent Clay Maker (ECM)*.

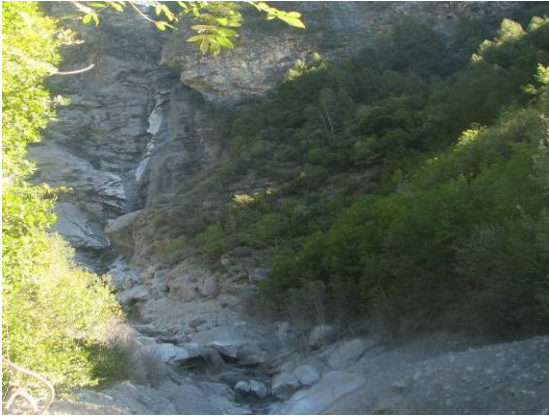
Fig. 4 - Apice del conoide del T. Gioglio. Visibili in corrispondenza del salto in roccia a monte dell'apice le tracce del passaggio del *mud-debris flow*. In primo piano in alveo blocchi di calcescisti di dimensioni metriche.

Il pomeriggio del 3 settembre 2011 si è verificato lungo il T. Gioglio un fenomeno di *mud-debris flow* di tipo *cohesive*. L'analisi dei corpi deposizionali dal punto di vista litologico, granulometrico e morfologico, con forme a lobo perfettamente conservate e cordoli dalla tipica forma stretta e ripida, ha confermato la classificazione litologica (Figg. 4÷7).

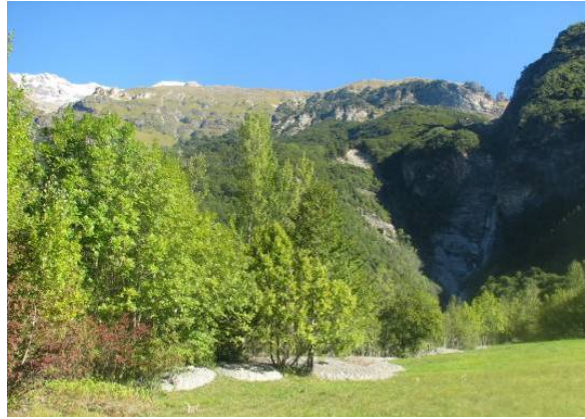
Fig. 5 - Vista verso monte del settore medio-distale del conoide. Lobi deposizionali esterni all'alveo in sinistra idrografica, dalla caratteristica forma a goccia e distribuiti lungo il canale principale come tipicamente si verifica in casi di *ECM*.

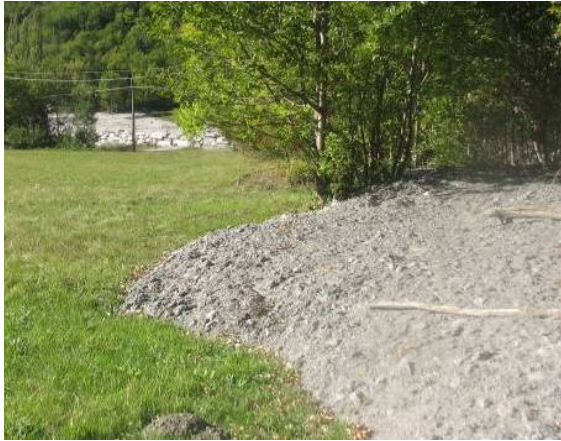
Fig. 6 - Dettaglio di lobo di *mud-debris flow* visto verso valle; visibili le caratteristiche del deposito, granulometricamente omogeneo ed estremamente addensato, nettamente separato dal piano campagna non interessato dai deflussi, ad indicarne l'estrema viscosità, tipica dei processi coesivi.

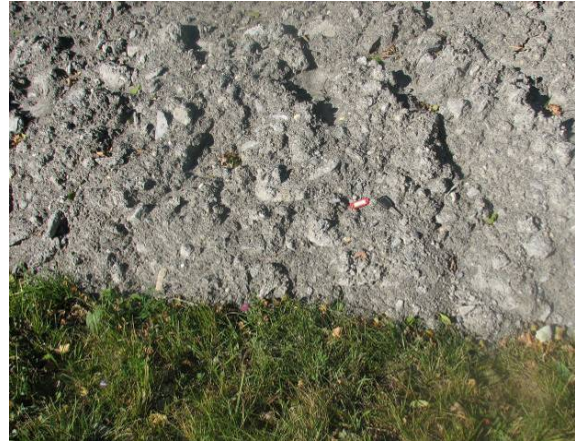
Fig. 7 - Particolare di lobo deposizionale nel settore mediano del conoide; si noti la composizione granulometrica a ciottoli e ghiaie immersi in matrice limoso-argillosa.

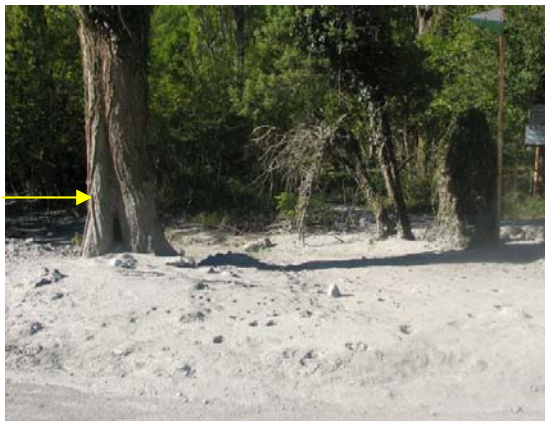
- a) alluvionamenti con depositi prevalentemente ciottolosi con blocchi immersi in matrice limoso-argillosa in zona apicale in destra e in sinistra idrografica (contenuti dalle opere di difesa);
- b) deposizione nel settore medio-distale di lobi deposizionali esterni al canale principale, perfettamente conservati, costituiti da ciottoli e ghiaie con rari blocchi e resti vegetali immersi in matrice limoso-argillosa (Figg. 5÷7);
- c) inondazione nel settore distale con deposizione di materiale prevalentemente fine con rari ciottoli e ghiaie in abbondante matrice argilloso-limosa per alcune decine di metri oltre la sponda destra del recettore, il T. Cenischia; sono ben visibili in tale settore le tracce delle altezze di flusso pluridecimetriche sul piano campagna (freccia gialla in Fig. 8).

Fig. 8 - Aree inondate dai deflussi del T. Gioglio in destra idrografica del T. Cenischia, a valle della confluenza tra i due corsi d'acqua.

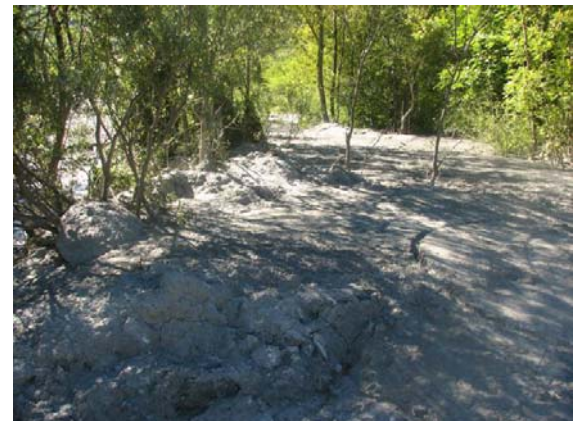
Fig. 9 - Sulla destra depositi del T. Gioglio fuori alveo in destra Cenischia, con spessori sul piano campagna di oltre 40 cm.

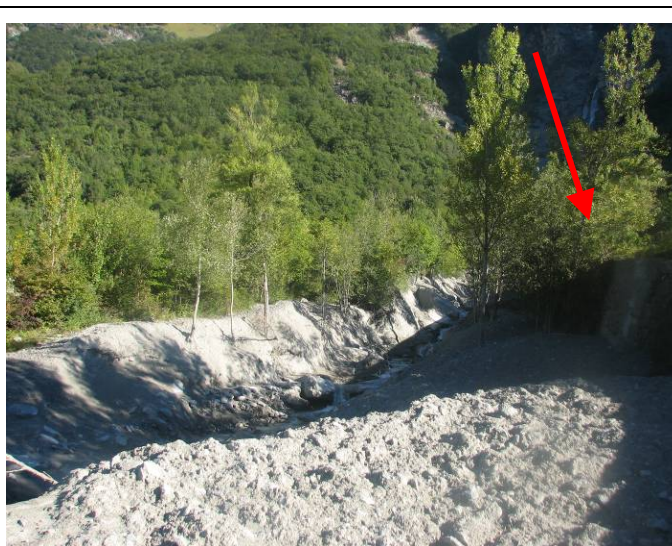
Fig. 11 - Vista verso monte dei depositi di *mud-debris flow*: in destra idrografica *cordolo* tipico della *Classe 1*, di forma stretta e ripida. In sinistra idrografica i depositi sono stati contenuti dal muro di difesa spondale (freccia rossa).

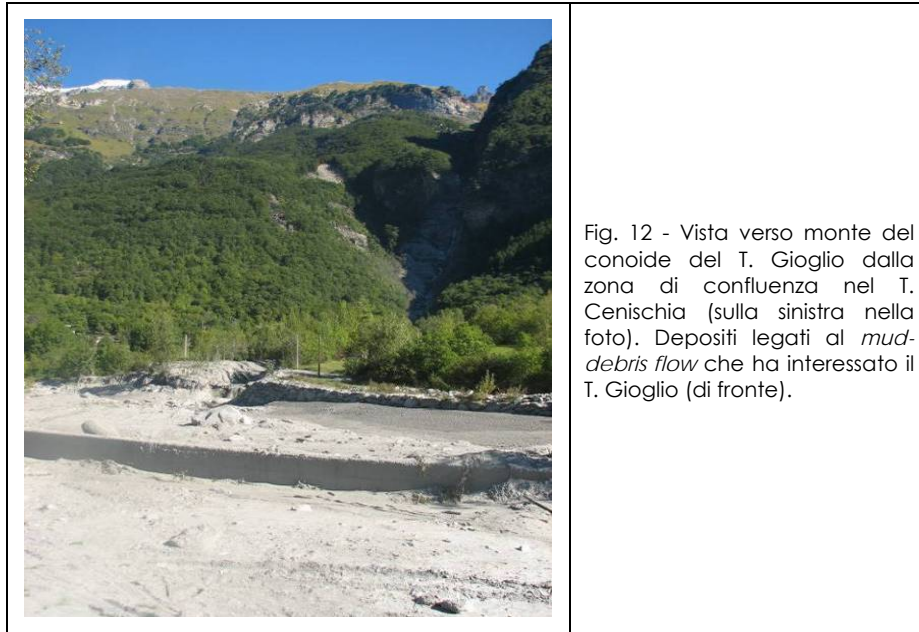
Nel corso dell'evento si è registrata l'occlusione temporanea e il sormonto del ponte a valle della confluenza nel T. Cenischia (Fig. 12). I danni potenziali cui è esposto il recente edificato di Novalesa sono stati nulli grazie al ruolo del muro di difesa spondale in sinistra, attualmente in buono stato di efficienza.

Fig. 12 - Vista verso monte del conoide del T. Gioglio dalla zona di confluenza nel T. Cenischia (sulla sinistra nella foto). Depositi legati al *mud-debris flow* che ha interessato il T. Gioglio (di fronte).

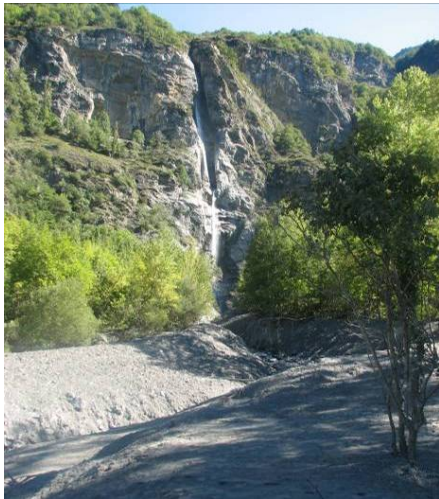
- a) deflussi esterni all'alveo ordinario di piena a valle dell'apice di conoide in sinistra idrografica, che hanno deposto materiale prevalentemente limoso-argilloso per circa 100 m in una zona di espansione "naturale" all'interno dell'alveo di piena straordinaria, refluiti nell'alveo di piena ordinaria poco più a valle (Figg. 13 e 14);

Fig. 13 - Apice di conoide del T. Claretto e depositi del recente *mud-debris flood* in destra e in sinistra idrografica.

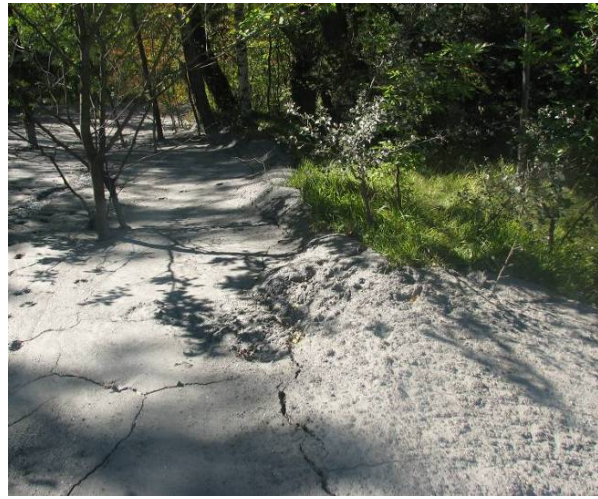
Dall'analisi litologica, granulometrica e morfologica dei depositi rilevati si può confermare la classificazione del bacino nella classe degli *ECM*. In particolare nelle zone di deposizione esterne all'alveo non interessate da deflussi successivi alla piena, che registrano la reale composizione granulometrica del trasporto solido - a differenza dei depositi in alveo, residuali o "scheletrici" - prevalgono ciottoli e blocchi in calcescisti filladici (più abbondanti nel settore di apice di conoide e sempre più radi procedendo verso valle) immersi in abbondante matrice argilloso-limosa (vedi Fig. 14).

Fig. 14 - Particolare della via di deflusso esterna all'alveo di piena ordinaria in sinistra idrografica a valle dell'apice. Si noti la composizione granulometrica dei depositi, caratterizzati da abbondante matrice argilloso-limoso.

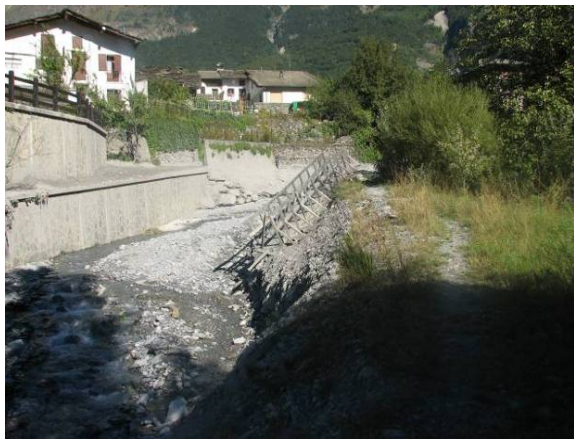
Fig. 15 - Vista verso monte della passerella asportata in corrispondenza dell'ansa a monte del ponte.

- asportazione della passerella di attraversamento pedonale nel settore mediano del conoide, in corrispondenza dell'ansa verso sinistra;
- danneggiamento della staccionata di protezione della strada pedonale presente in sinistra poco a monte del ponte nell'abitato di Novalesa.

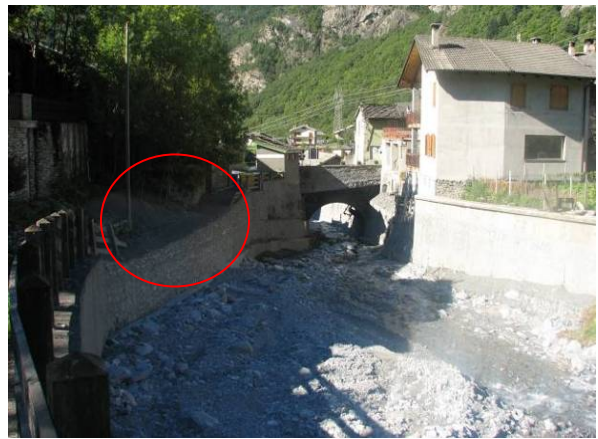
- b) in corrispondenza dell'ansa del canale principale nel settore medio-distale del conoide, a monte dell'abitato di Novalesa, la sopraelevazione dei deflussi in sponda esterna ha superato i 7 m da fondo alveo; l'energia del flusso ha provocato l'asportazione di una passerella in legno e delle staccionate di protezione del percorso pedonale in sinistra idrografica a monte del ponte (vedi descrizione dei danni), con deposizione di discrete quantità di materiale detritico fangoso e seria minaccia per gli edifici posizionati in prossimità delle sponde. Tale tratto costituisce un punto di criticità a causa della doppia ansa piuttosto ravvicinata, che si somma al restringimento forzato dell'alveo in corrispondenza del ponte di Novalesa.

Fig. 16 - Vista verso valle della zona critica a monte del ponte; in rosso la zona di deposizione in sinistra idrografica.

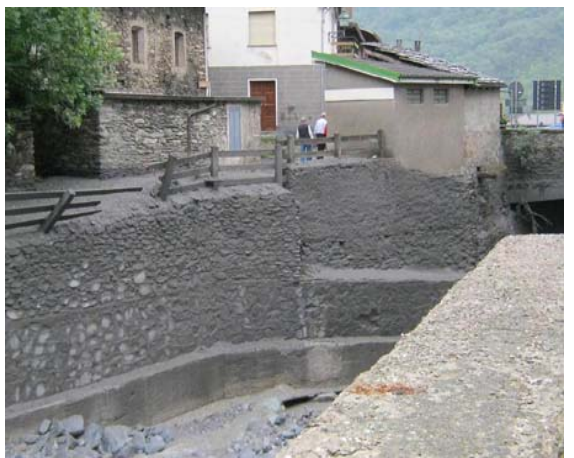
Fig. 17 - Tracce dell'altezza dei deflussi da fondo alveo a monte del ponte in Novalesa.

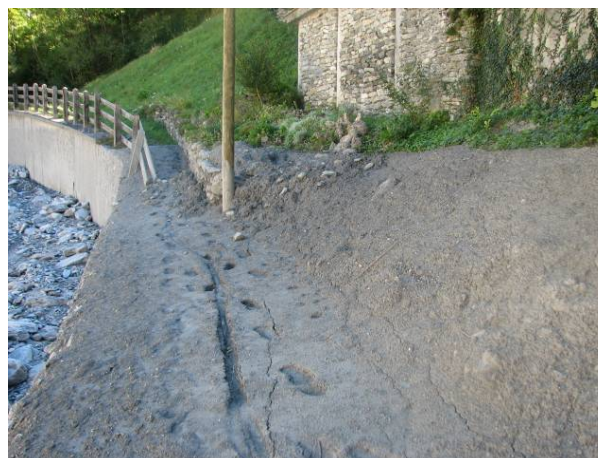
Fig. 18 - Particolare dei depositi abbandonati dal *mud-debris flood* in sinistra a monte del ponte di Novalesa (cerchio rosso in Fig. 16).

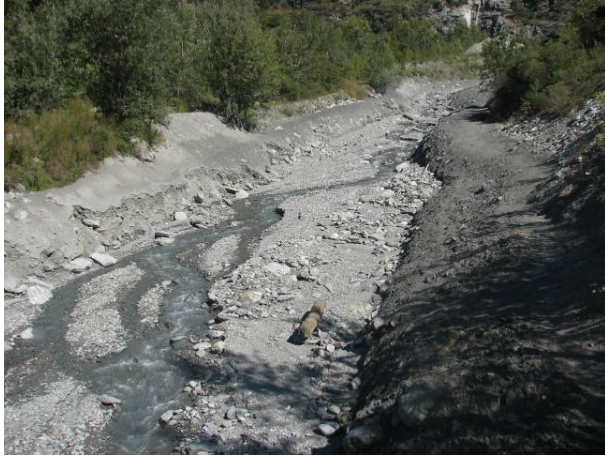
Il bacino idrografico del T. Marderello secondo la classificazione litologica regionale presenta substrato roccioso in prevalenti calcescisti filladici, affioranti per oltre il 60% dell'area totale; di conseguenza il conoide ricade, per quel che attiene la previsione dell'innesco di processi torrentizi, nella classe degli *Excellent Clay Maker (ECM)* (Figg. 19 e 20).

Dall'analisi litologica, granulometrica e morfologica dei depositi rilevati si può confermare la classificazione del bacino come appartenente alla *classe degli ECM*. In particolare nei depositi prevalgono ciottoli di calcescisti filladici, con alcuni blocchi in zona apicale e mediana, immersi in abbondante matrice argilloso-limosa (Figg. 19 e 20).

I principali effetti morfologici in conoide del fenomeno torrentizio del 3 settembre si possono ricondurre a (Figg. 19, 20 e 21):

Fig. 19 Vista verso monte dell'alveo in conoide, nel settore mediano. Si notino i blocchi residuali (scheletro) dopo il passaggio della coda liquida del *mud-debris flood* del 3 settembre e delle portate liquide successive all'evento.

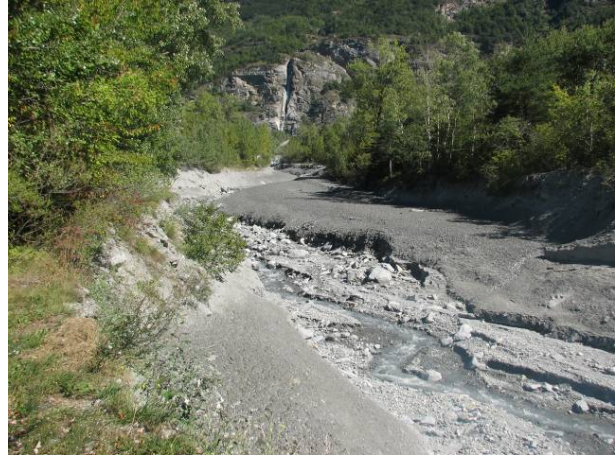
Fig. 20 Vista verso monte dell'alveo in conoide nel settore a monte dell'attraversamento della strada provinciale Susa-Novalesa. Si noti la granulometria prevalentemente fine del deposito in sinistra idrografica (sulla destra nella foto), indisturbato dai deflussi successivi alla piena del 3 settembre.

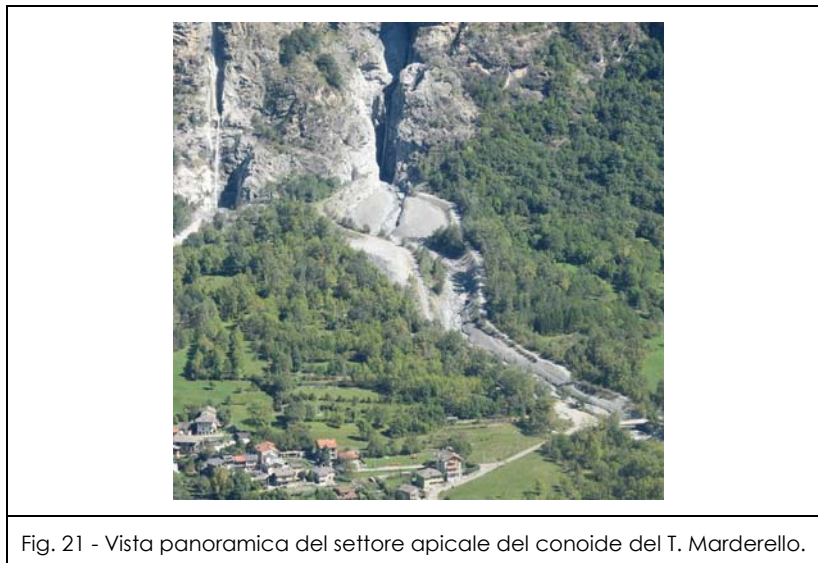
- a) pronunciata erosione spondale in apice di conoide in destra idrografica in corrispondenza del muro di contenimento della cassa di espansione, con gravi danni per l'opera stessa;
- b) marcata erosione dell'accumulo di detriti stoccato nella cassa di espansione precedentemente l'evento, in ragione dell'erosione operata nel muro di contenimento;
- c) sovralluvionamento dell'alveo in molti tratti lungo il percorso in conoide, in particolare nel

Fig. 21 - Vista panoramica del settore apicale del conoide del T. Marderello.

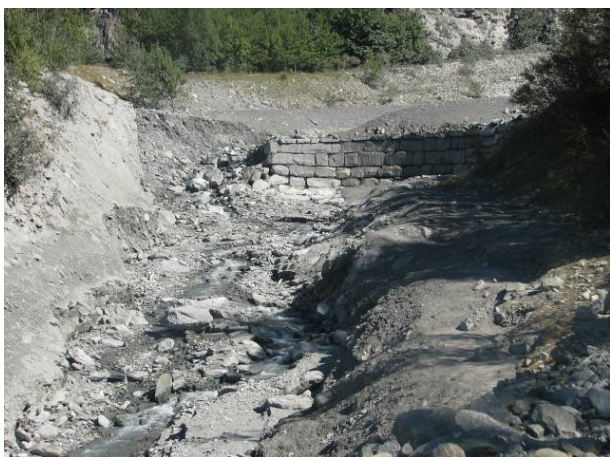
- danneggiato per erosione il muro di contenimento della cassa di espansione realizzata in apice di conoide.
- parzialmente sormontato dai deflussi il ponte della strada provinciale Susa - Novalesa (Fig. 23).

Fig. 22 Vista verso monte del danno al muro di contenimento della vasca di espansione in apice di conoide

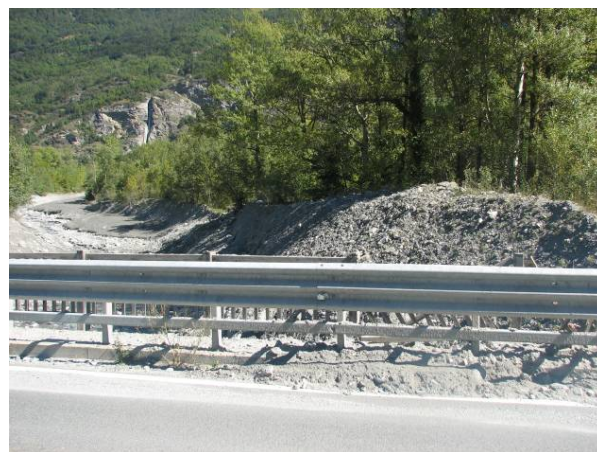
Fig. 23 Vista verso monte del ponte sulla Strada Provinciale per Susa-Novalesa.
