## REGIONE PIEMONTE

Quaderno n. 7

### **ESAME DI ALCUNI DATI STORICI RELATIVI AD EVENTI ALLUVIONALI E FENOMENI DI INSTABILITÀ NATURALE NELLE VALLI DEI TORRENTI ORCO E SOANA, ALTO CANAVESE, PROVINCIA DI TORINO.**

**Torino, gennaio 1997**

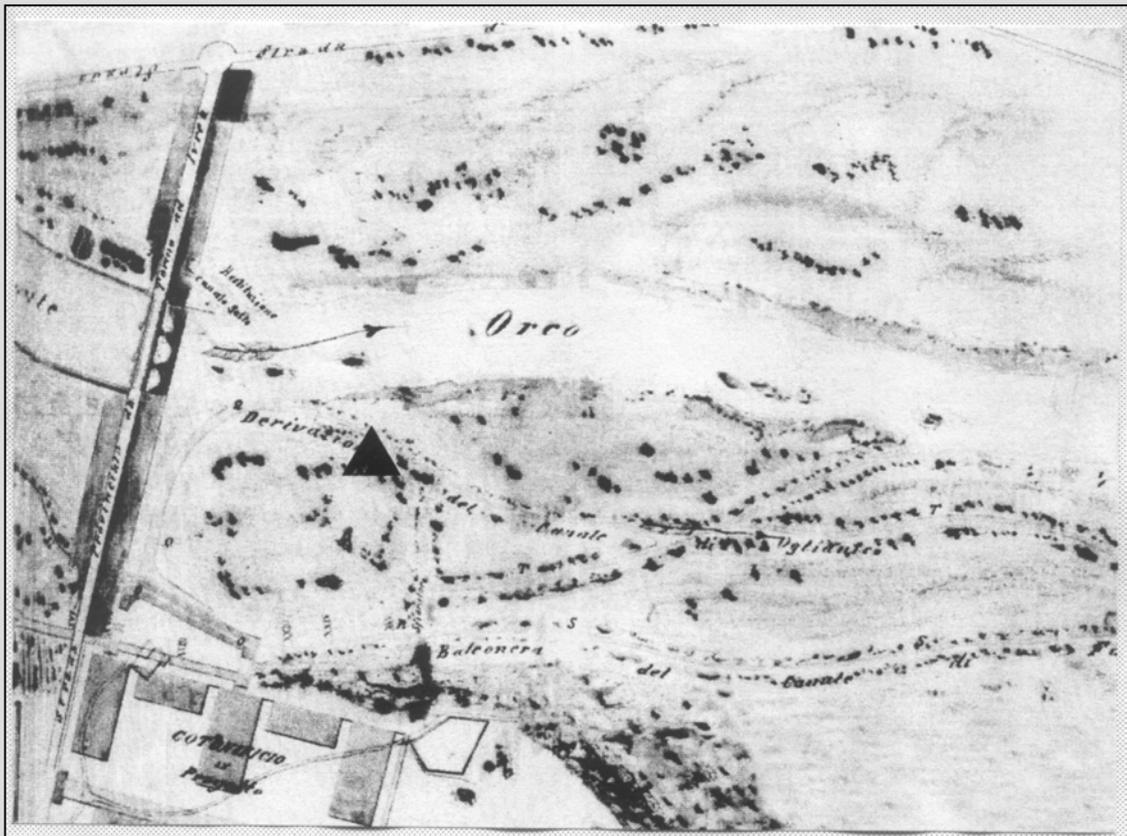
### **Prima pagina di copertina**

Parte di una cartina riportata a pagina 761 di *Appunti per una storia di Cuorigné*, di M. Bertotti (vedi par. 2.6). La cartina raffigura un tratto del torrente Orco a valle del ponte di Cuorigné (visibile a sinistra) nella seconda metà del secolo scorso. Si nota, in destra idrografica a valle del ponte, l'imbocco della roggia di Oglianico (vedi punto 262). Il triangolo pieno indica la posizione di una scuola parzialmente inondata nel corso dell'evento alluvionale del settembre 1993 (vedi il punto D delle conclusioni, par. 3); è evidente come il fabbricato sia stato realizzato in un settore di chiara pertinenza torrentizia.

Il Bertotti segnala che la carta proviene dall'archivio comunale di Cuorigné, volume 247, fascicolo 12.

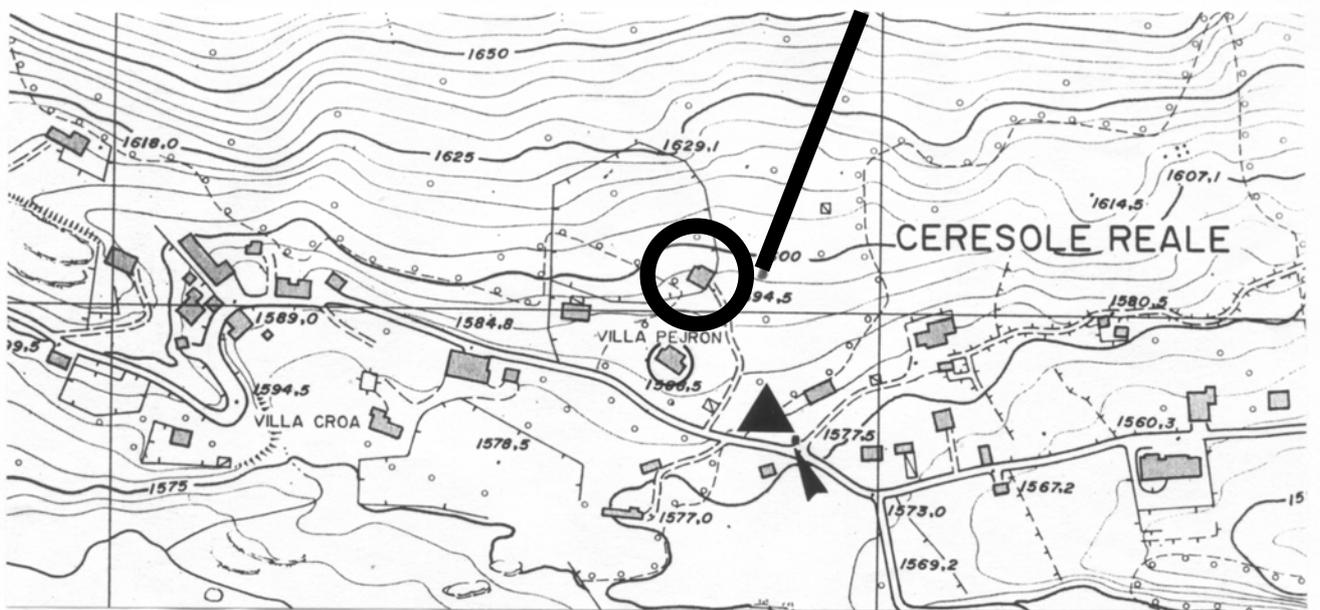
Figura 3 - Ceresole Reale, ubicazione dell'antica chiesa (triangolo nero pieno), asportata da una valanga di pietrame nel XVII secolo, citata dal Bertolotti. La freccia a destra indica la cappelletta nota come Croce d'Orsino; il cerchio spesso a sinistra indica la Casa Peyron, danneggiata negli anni '60. La linea spessa indica il canale sede dei fenomeni di colata detritica.

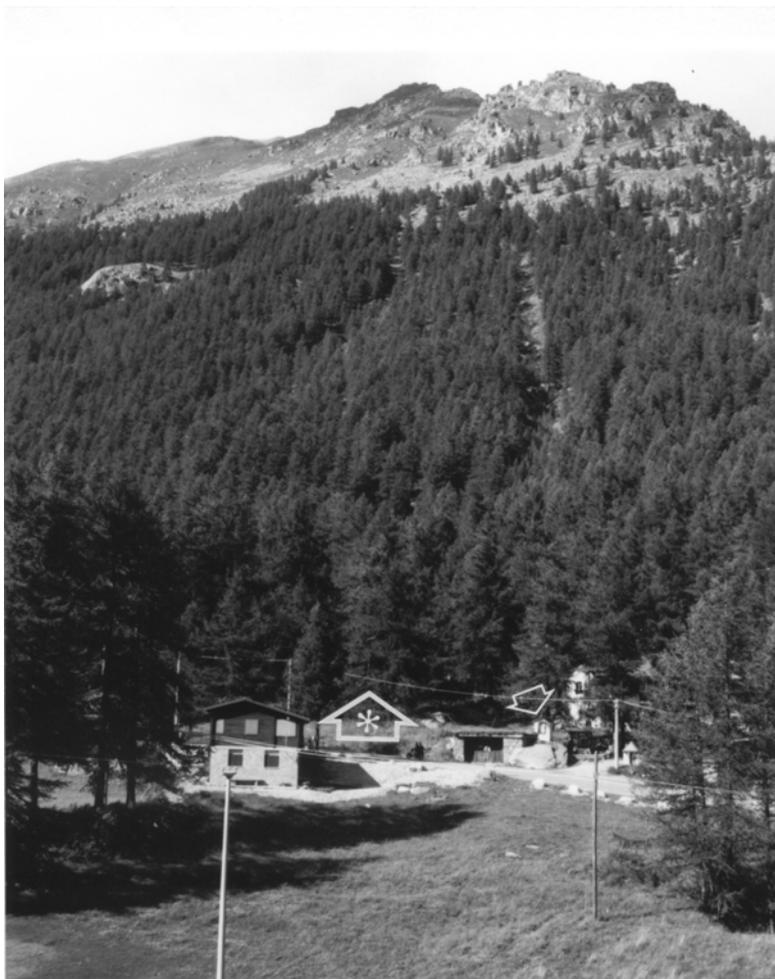
Figura 4 - Fotografia dell'area di cui alla figura precedente. Al centro (asterisco) la posizione dell'antica chiesa; la freccia a destra indica la cappelletta.
