REGIONE PIEMONTE

# La piena del BELBO

5-6 novembre 1994

quaderno n° 9  
settembre 1997  
STRUTTURA STUDI E RICERCHE  
BANCA DATI GEOLOGICA

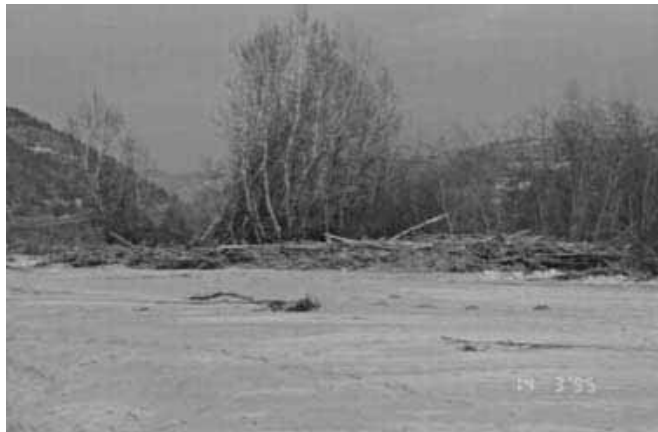
fig. 2

Comune di Borgomale  
Località Roviglione  
Ingenti quantità di legname  
accumulati sul fondovalle

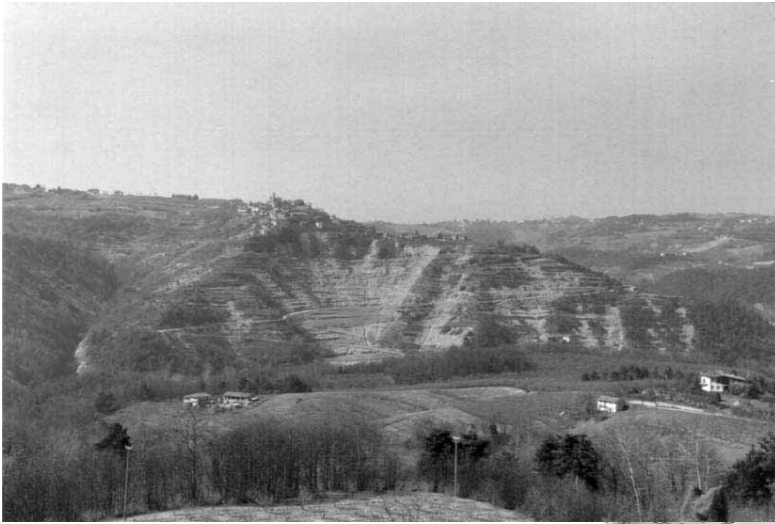
fig.9

Versante di Cerreto Langhe interessato da estesi processi di frane per fluidificazione della copertura superficiale

In questo settore un contributo al trasporto solido è provenuto dalle molte frane nella copertura, alcune coinvolgenti vasti settori di versante. A Cerreto Langhe l'intero pendio sotto l'abitato è stato completamente denudato per fluidificazione della coltre superficiale (fig.9).

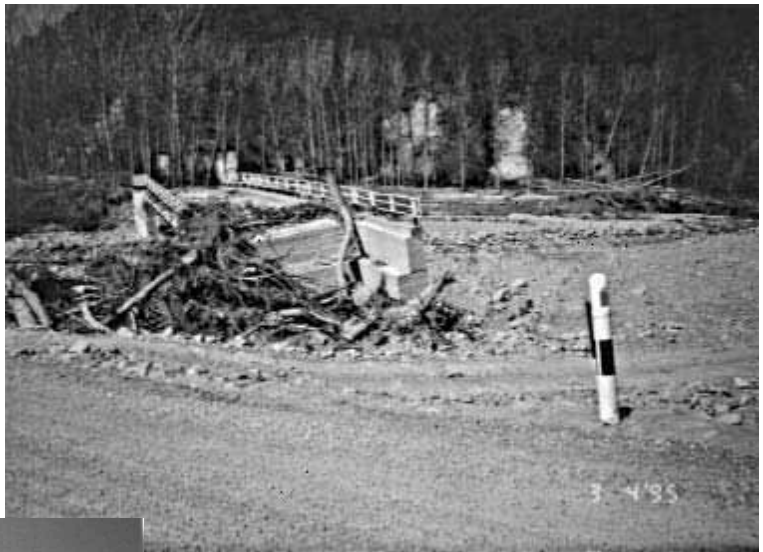
fig.8

Ponte sulla strada Arguello-Cravanzana. Si osservi la notevole quantità di tronchi incastrata sotto l'impalcato

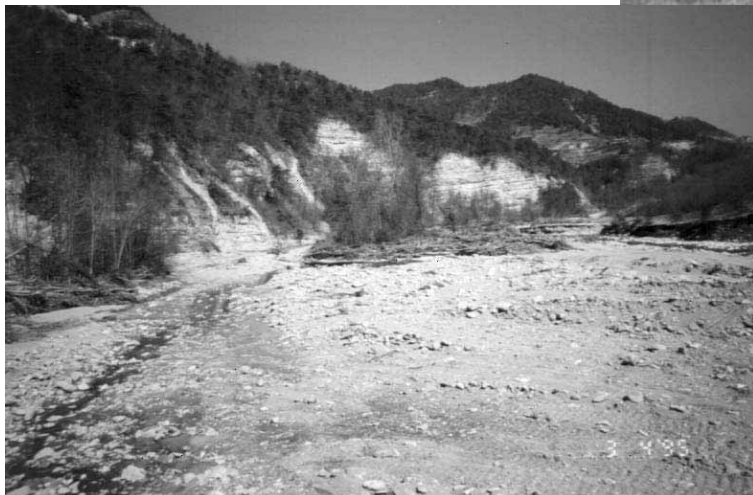
fig.7

Fondovalle del T. Belbo immediatamente oltre la confluenza del T. Arguello. Sullo sfondo sono visibili ampi settori di versante denudati per fluidificazione dei terreni di copertura

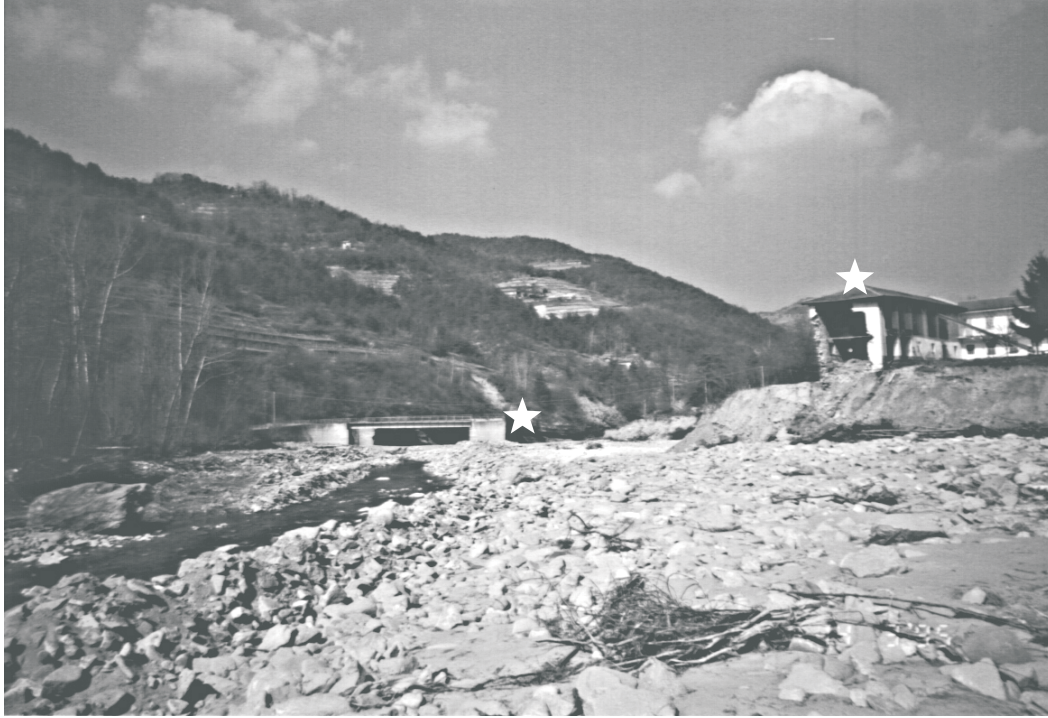
fig.11

Località Pedanca del Bulla (Bosia)  
La foto, scattata da monte, testimonia l'intensa attività erosiva del T. Belbo, operata soprattutto a scapito della sponda destra. Sullo sfondo è visibile un ponte di cui è stato completamente asportato, in sponda destra, il rilevato d'accesso.

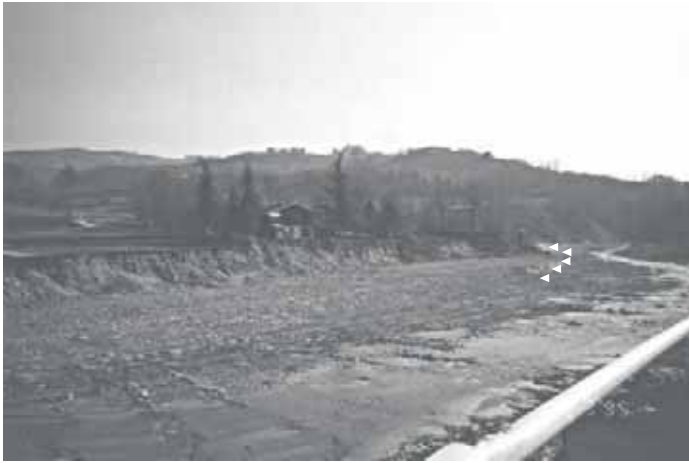
fig.14

Località Mica del Ponte (Borgomale)  
Foto dalla sponda destra. Sullo sfondo,  
evidenziata dal percorso delle frecce,  
si osserva una scogliera indicante la  
sponda del torrente antecedente al  
passaggio della piena

Nei pressi della località Mica del ponte (sponda destra) è stata asportata una passerella.

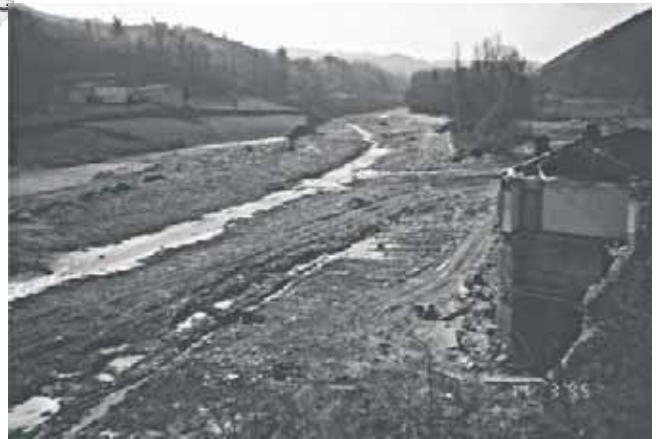
fig.13

Località Osteria Campetto (Castino)  
Fotografia scattata dal ponte della S.S. 29  
verso monte. Si osservi l'ampia fascia  
di fondovalle rioccupata dal torrente.  
In primo piano le strutture connesse  
ad un mulino, asportate durante l'evento

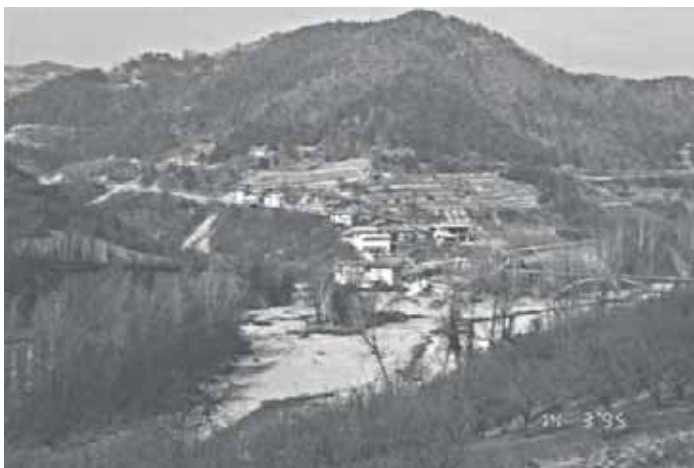
fig.12

Località Osteria Campetto (Castino)  
Panoramica scattata dal versante destro  
verso valle

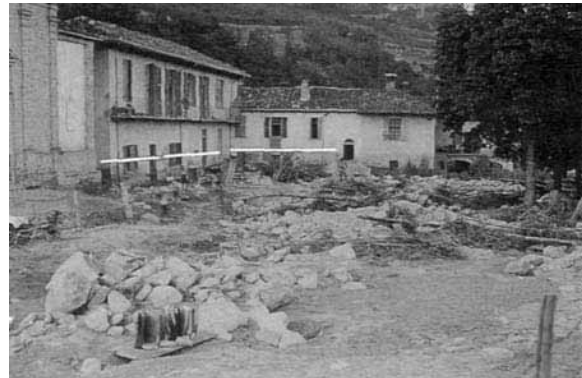
fig.15

Piazza di Rocchetta Belbo nel settembre 1948 dopo il passaggio della piena del Rio Annunziata che causò il crollo della canonica e danni gravi a 14 edifici. Le linee bianche indicano l'altezza raggiunta dal materiale depositato dal rio (Luino, Ramasco e Susella ,1993)

Rocchetta Belbo e' uno dei 41 comuni ammessi ai benefici del trasferimento o consolidamento ai sensi della legge n.445 del 9-7-1908 e seguenti modificazioni. Informazioni dettagliate sugli eventi che hanno colpito questo comune di possono trovare in Luino, Ramasco e Susella (1993). L'abitato si sviluppa attualmente sul grosso conoide del Rio Annunziata, ma fino alla metà del secolo scorso era ubicato sul versante destro. Secondo alcune fonti (Tropeano, Terzano 1987), durante l'evento del 21/10/1857 il borgo venne spazzato via da inondazioni e frane. Secondo altre fonti citate dai medesimi invece si registro' solo un'erosione di sponda. Gli abitanti comunque si trasferirono sull'altra sponda. La posizione attuale, se da un lato pone l'abitato più al sicuro dalle piene del Belbo, dall'altro lato lo espone alle piene torrentizie legate al Rio Annunziata. La foto, tratta da Luino, Ramasco e Susella (1993), mostra l'aspetto della piazza principale dopo l'evento alluvionale del settembre 1948.

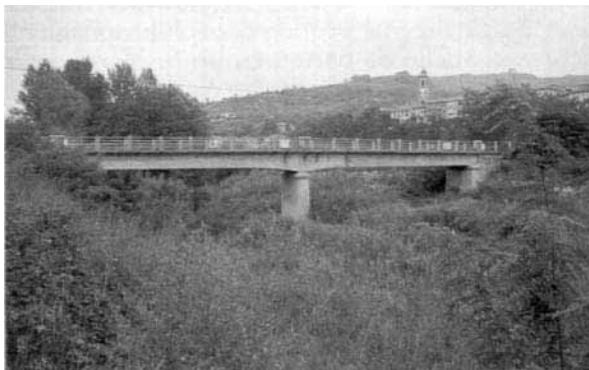
fig.16

Ponte sul T. Belbo, settembre 1991  
(Luino, Ramasco e Susella, 1993)

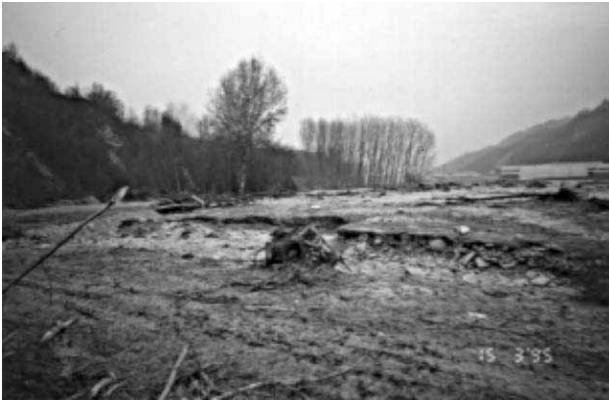
fig.19

Località Case Ciapetti (Cossano B.)  
Intensi processi sul piano campagna associati alla piena del T. Belbo.

Associate alle esondazioni lungo tutta la sponda destra si sono verificate erosioni spondali, con raddoppio dell'ampiezza del canale di deflusso. Una discoteca è stata parzialmente distrutta dal T. Belbo per processi di ampliamento dell'alveo che, dopo l'evento, lambiva la parte dell'edificio ancora in piedi. Nei mesi successivi sono stati effettuati riporti di materiale nella parte dell'alveo ampliata dalla piena (fig.21). Secondo testimonianze locali raccolte in prossimità della discoteca danneggiata, le esondazioni sarebbero iniziate verso le ore 17 del 5/11.

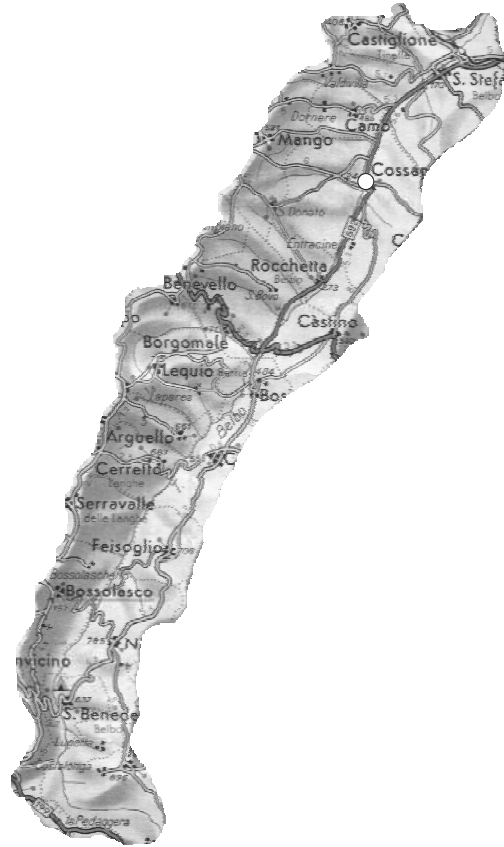
Lungo questo tratto di fondovalle, e precisamente tra le località Scarpasi e Marchesini, sono sorti, negli ultimi anni, numerosi edifici e capannoni industriali. Questa zona è stata pesantemente coinvolta dagli effetti della piena del T. Belbo, che qui scorreva in un alveo ad un unico canale, scarsamente inciso rispetto al piano campagna. La particolare disposizione dell'alveo in corrispondenza di Case Ciapetti causa l'estrema propensione di quest'area ad essere coinvolta nell'attività straordinaria del corso d'acqua (fig.18 e 19).

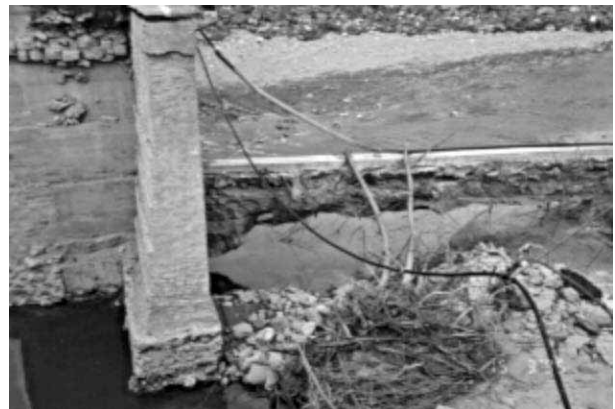
fig.17

Cossano Belbo  
Ponte di fig. 16 sul T. Belbo; particolare del rilevato d'accesso asportato e della difesa spondale gravemente danneggiata

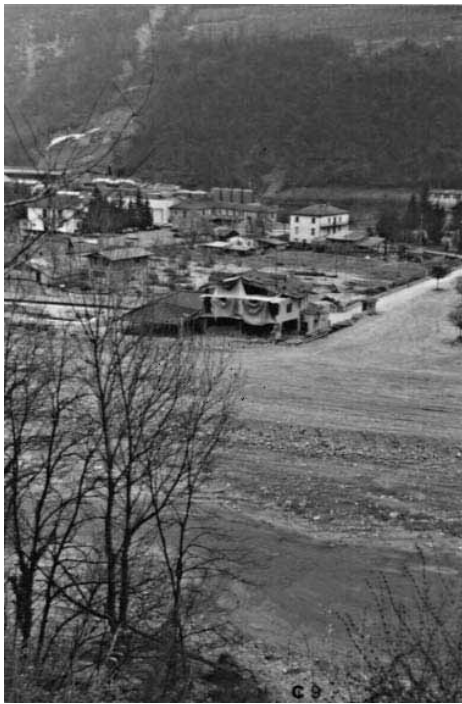
fig. 20

Zona industriale a valle di Cossano B.  
 La foto dal versante sinistro mostra la discoteca, semidistrutta dal T. Belbo, per erosione di sponda. All'atto della ripresa erano già stati effettuati lavori di sistemazione dell'alveo, con riporti finalizzati a ricondurre i deflussi lungo il vecchio percorso. L'alveo ordinario poco affermato determina una situazione di estrema criticità per gli edifici lungo questo tratto di fondovalle.

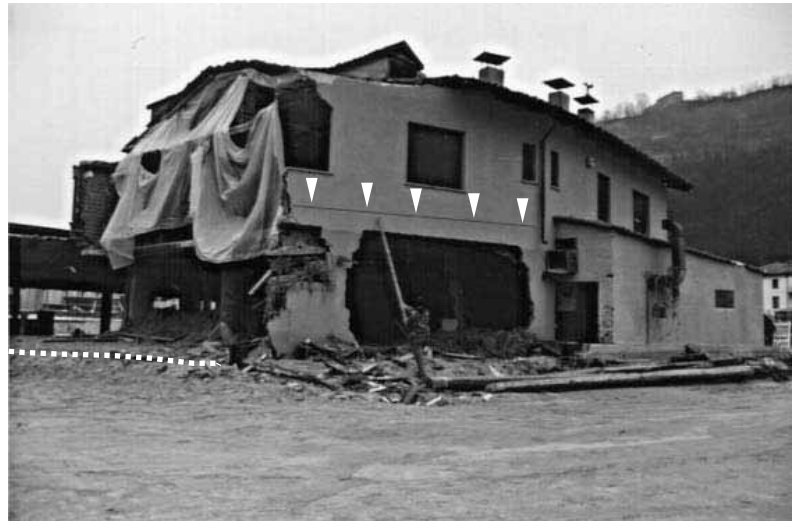
fig.21

Zona industriale, discoteca. Altezza delle tracce lasciate dalla piena del T. Belbo, indicata dalle frecce (superiore ai tre metri). La linea in tratteggio indica la posizione della sponda modellata per erosione laterale durante il passaggio della piena.

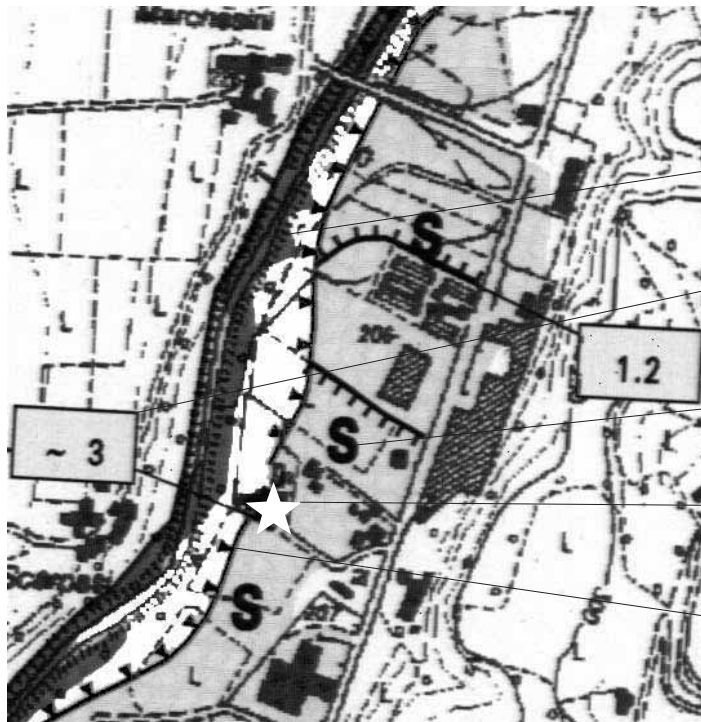
fig.22

Zona industriale a valle di Cossano B. Carta del campo d'inondazione e degli effetti indotti dalla piena del T. Belbo del 5-6/11/1994

- Canale attivo osservato sulle fotografie aeree scattate nei giorni successivi alla piena
- Altezza delle tracce lasciate dalle acque di inondazione (m)
- Area inondata  
S=depositi sabbiosi
- Edificio parzialmente distrutto dal T. Belbo per erosione laterale
- Sponda del T. Belbo modellata per erosione laterale

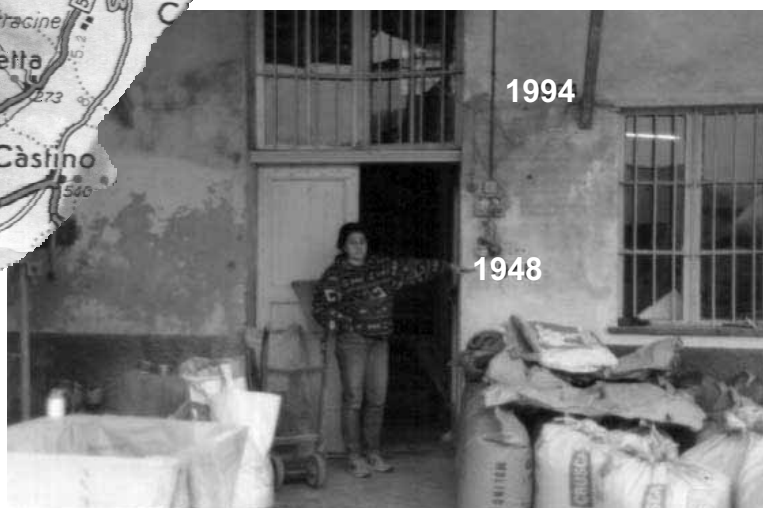
fig.24

Località Mulino Gallina, in sponda destra, immediatamente a monte del ponte per Camo (Santo Stefano Belbo)  
 Altezze delle acque di inondazione raggiunte durante le piene del giugno 1948 e del novembre 1994.  
 Nel novembre 1968 le acque raggiunsero il livello del cortile

Immediatamente a valle del rilevato d'accesso al ponte per Camo il livello delle tracce lasciate dalle acque, misurate sui muri di un capannone è risultato di m 1.

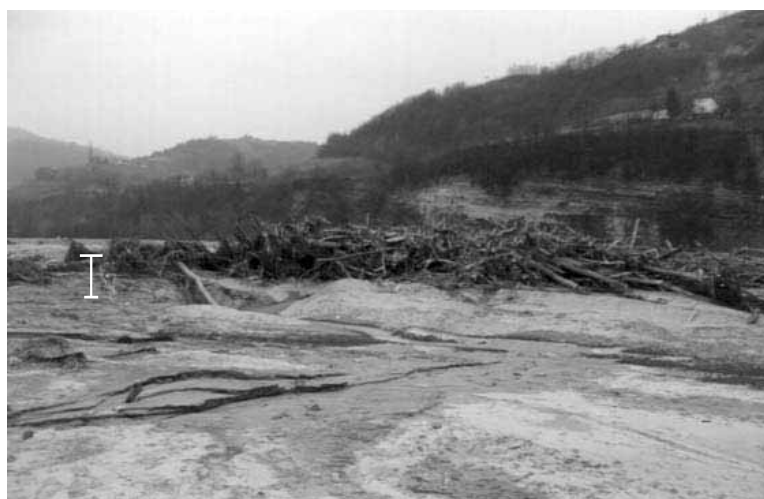
fig.23

Località Cascina Monsignore (Santo Stefano Belbo)  
 Zona interessata dal passaggio di correnti veloci sul piano campagna con asportazione e successivo accumulo della vegetazione arborea (sullo sfondo della foto), deposizione e reincisione di sedimenti sabbiosi  
 Il tratto bianco indica l'altezza media di una persona (persona che si intravede alla destra del simbolo)

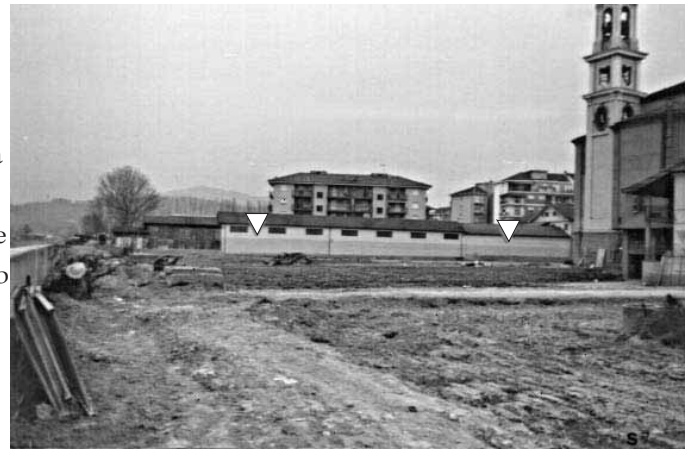
fig.28

Santo Stefano Belbo  
Foto scattata nei giorni immediatamente successivi all'evento. È indicata sugli edifici l'altezza raggiunta dall'inondazione (foto Imprudente)

Santo Stefano Belbo  
Settore compreso tra il torrente (sinistra nella foto) e la chiesa parrocchiale. Le frecce indicano l'altezza delle acque sul piano campagna. Le correnti in questo tratto, oltre a depositare ingenti quantità di sedimenti, hanno divelto recinzioni e muretti prefabbricati

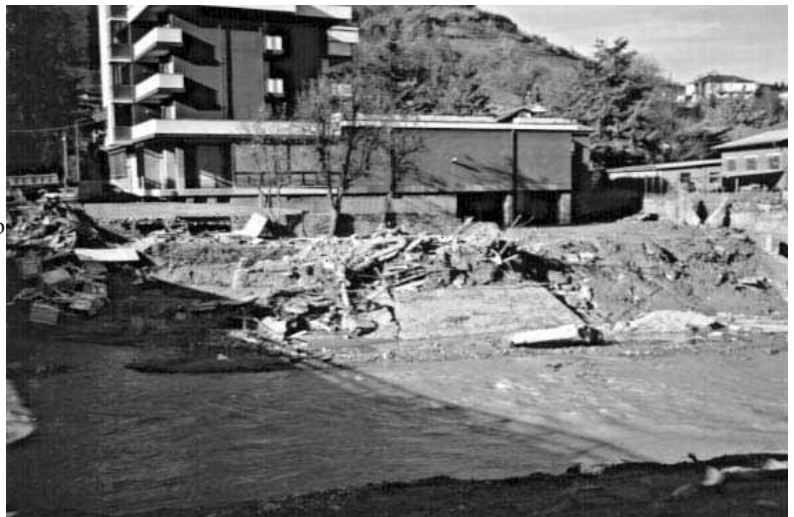
fig.27

Santo Stefano Belbo  
Così presentava il tratto del T. Belbo, immediatamente a valle del ponte cittadino, nei giorni successivi il 6 novembre 1994. Si può osservare come l'alveo sia poco inciso rispetto al piano di fondazione degli edifici, che vennero pesantemente coinvolti dai processi di inondazione (foto Imprudente)

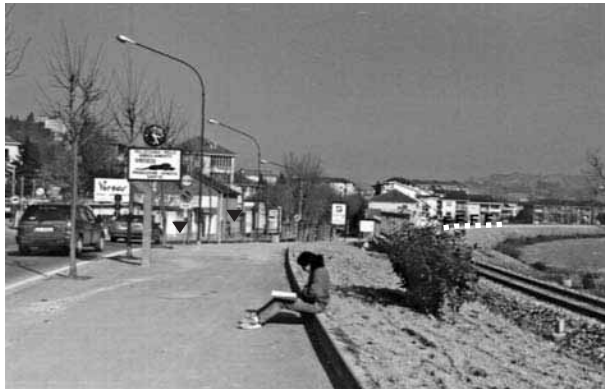
fig.29

Canelli - periferia del centro abitato, provenendo da Santo Stefano. I triangoli indicano l'altezza delle acque di inondazione. Il tratteggio bianco sul rilevato ferroviario segnala il settore in cui è stato sfondato. Le acque provenienti dalla rottura si sono riversate nel centro cittadino, raggiungendo livelli anche superiori ai 2 m

Il centro abitato di Canelli è stato seriamente danneggiato. Le acque del torrente, dopo aver completamente colmato la piana alluvionale che si sviluppa tra Santo Stefano e Canelli, hanno sfondato il rilevato ferroviario (fig.29) e si sono riversate nell'abitato che degrada dalla zona dello sfondamento fino al centro cittadino (Piazze Zoppa, Cavour, Gancia, antistanti il ponte). Da testimonianze raccolte tra gli abitanti delle abitazioni poste in prossimità del rilevato ferroviario,

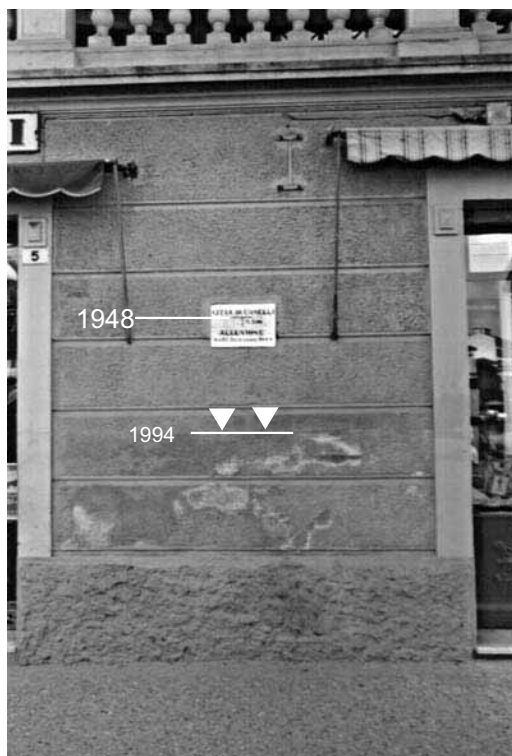
il suo sfondamento si sarebbe verificato verso le ore 21 del 5/9, dopo circa mezz'ora di crescita veloce del livello delle acque a tergo. In corrispondenza delle abitazioni poste a ridosso del rilevato l'acqua sarebbe arrivata verso le ore 20, proveniente dalle fognature, mentre dal torrente sarebbe giunta a partire dalle 20,30, per poi riversarsi violentemente dopo l'asportazione del rilevato. Un testimone locale parla di "...un'ondata improvvisa superiore ai 3 m". Due occupanti gli edifici posti in prossimità dello sfondamento, usciti dalla propria abitazione sono periti, investiti dall'onda di piena.

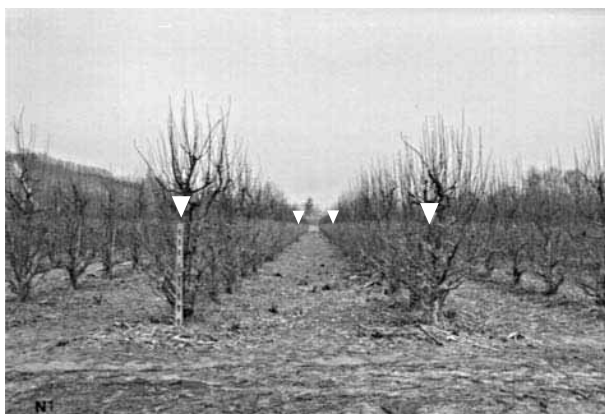
fig.31

Località Fabiani, in Comune di Nizza M.to, in prossimità del confine con il Comune di Calamandrana.  
Tracce lasciate dal passaggio di correnti lente, la cui altezza (m 1.80) è indicata dalle frecce

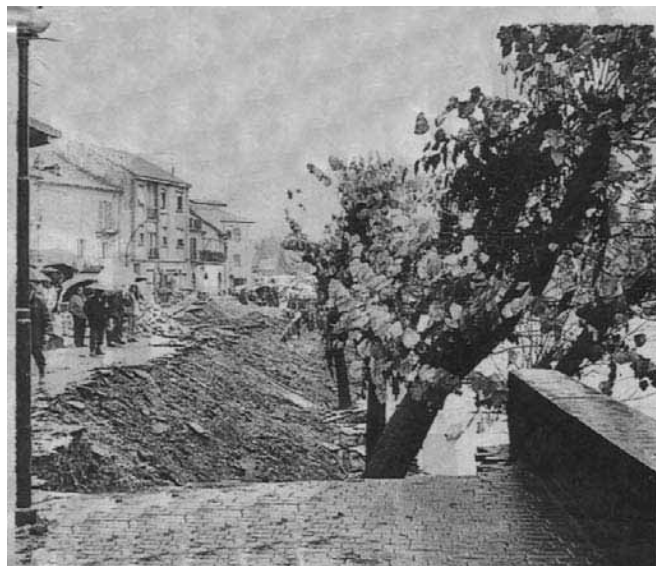
fig. 32

Nizza Monferrato  
Parte del muro arginale lungo Via FCirio  
asportato dal T. Belbo  
(foto da "La Nuova Provincia", 11/11/1994)

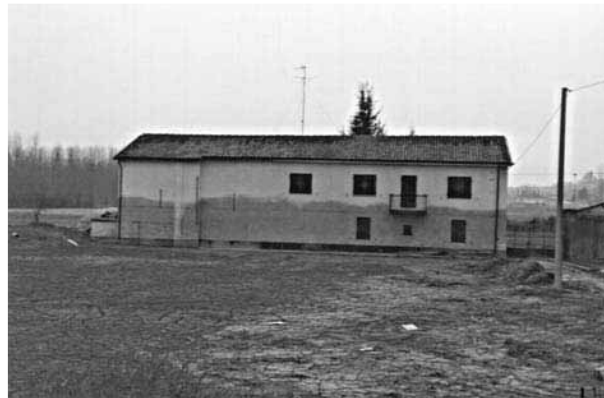
fig.34

Incisa Scapaccino  
Edificio in sponda sinistra, a monte del ponte collegante le località Borgo Madonna e Ghiare; altezza delle acque m 2.80

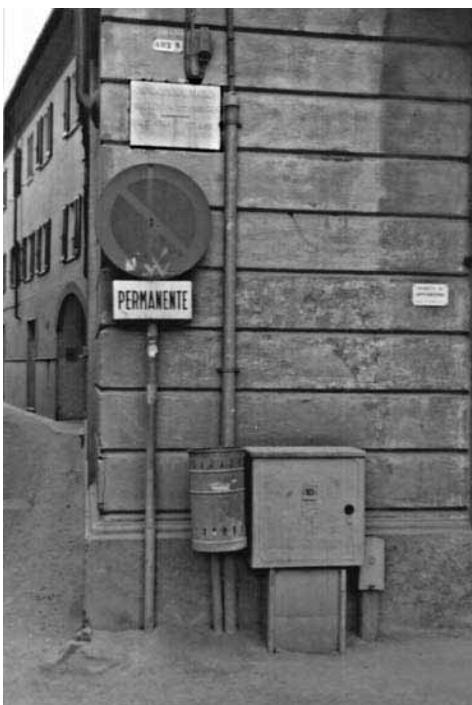
fig. 35

Piazza in prossimità del ponte sul T. Belbo, la targa testimonia come in occasione della piena del settembre 1948 le acque raggiunsero un livello di m 2.82. In occasione della piena del novembre 1994 le acque raggiunsero l'impalcato del ponte, laminando sulla piazza per una decina di centimetri

Anche il centro abitato di Castelnuovo è posto in un'ansa del torrente e ciò fa sì che esso sia stato in passato ricorrentemente inondato; tuttavia la piena del 1994 non è stata tra le più significative, anche se ha interessato l'intero fondovalle. Le altezze idrometriche maggiori, circa due metri, si sono misurate sugli edifici del campo sportivo posto all'interno delle arginature. In aree esterne agli argini, le altezze delle acque di inondazione sono state in genere modeste (10/40 cm).

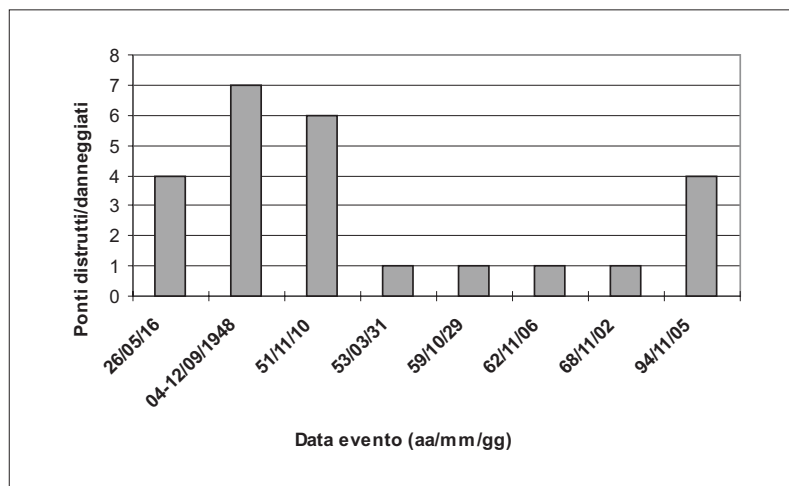
fig.36

Istogramma del numero di opere di attraversamento danneggiate o distrutte dalle piene del T. Belbo nel XX secolo

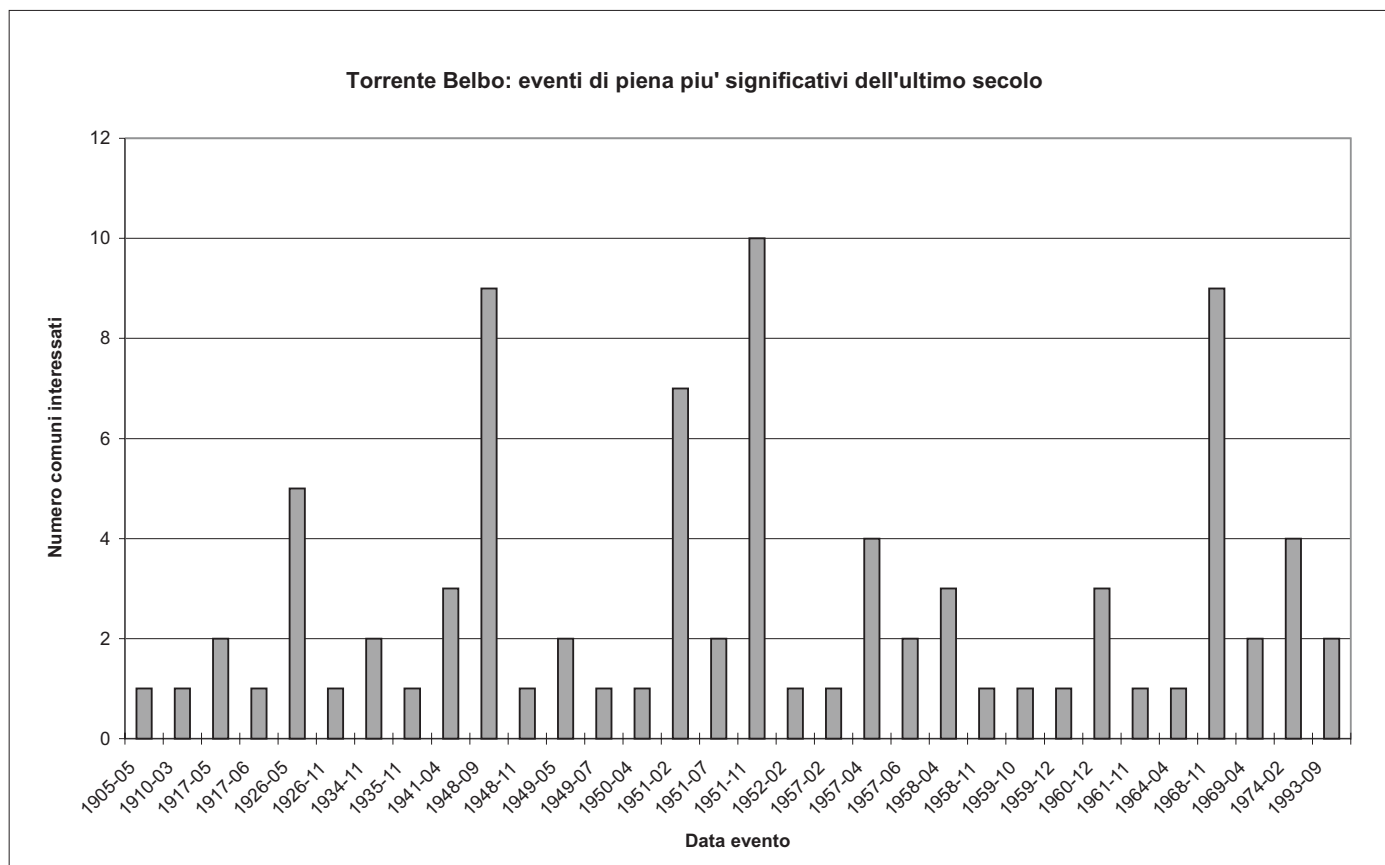
fig.37

Istogramma del numero di Comuni che hanno subito danni ad edifici o a infrastrutture durante le piene del T. Belbo di quest'ultimo secolo e precedenti la piena del nov. 1994

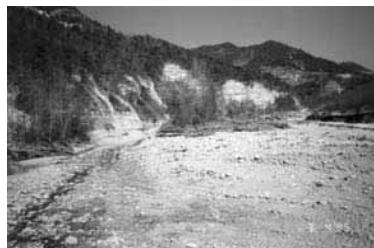
fig.7 Fondovalle del T. Belbo oltre la confluenza del T. Arguello [pag.13](#)

Il torrente nel tratto compreso tra la confluenza del torrente Arguello e il ponte della SP Arguello-Cravanzana (fig.7) ha notevolmente ampliato il proprio alveo per erosione spondale e per riattivazione di un canale in sponda sinistra ad opera di correnti veloci con capacità di abbattimento di alberi che sono successivamente stati depositati in corrispondenza del ponte. Lungo il canale riattivato è stato “riesumato”, per asportazione delle sabbie e in generale dei sedimenti più fini, un livello costituito da grossi ciottoli.

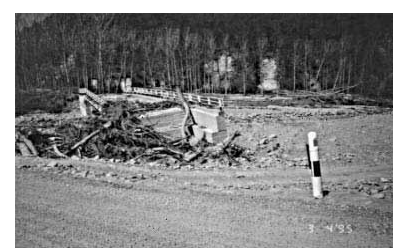
fig.8 Ponte sulla strada Arguello - Cravanzana [pag.13](#)

L'ampiezza della sezione di fondo valle che in questo tratto è stato interessata dagli effetti più distruttivi è di circa m 150 mentre, antecedentemente l'evento, il canale di deflusso aveva un'ampiezza inferiore a 35 metri (luce del ponte) (fig.8).

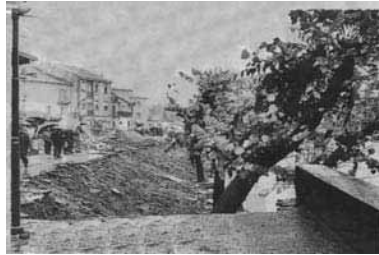
fig.32 Nizza Monferrato Via F. Cirio pag.28

La cittadina di Nizza Monferrato è stata interessata da limitate inondazioni, in corrispondenza dell'asportazione di un muro arginale, con coinvolgimento degli edifici posti lungo il torrente (fig. 32). Il T. Nizza, corresponsabile di disastrosi eventi alluvionali, non ha fatto registrare una piena significativa. Il centro storico è stato però interessato da acque di rigurgito della rete fognaria.

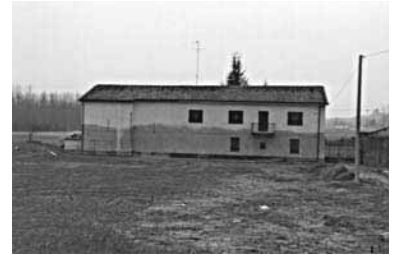
fig.34 Comune di Incisa Scapaccino Località Madonna pag.30

Il Belbo in corrispondenza del comune forma una serie di meandri incassati, che determinano un rallentamento della velocità di deflusso delle piene. Il risultato di ciò sono le endemiche inondazioni cui è soggetto il fondovalle. La piena del 1994 è stata per Incisa meno grave delle famose piene del 1948 e del 1968. In località Osteria i proprietari di un edificio, in cui si sono misurate tracce alte 40 cm, hanno riferito che l'altezza delle acque nel 1948 fu di m 1,20 e nel 1968 di 0,5 m. Altezze idrometriche notevoli sul piano campagna sono state misurate in località Borgo Madonna che è stata inondata sia dal Belbo, sia dal rio di Vaglio: a monte della strada provinciale alcuni edifici sono stati interessati da inondazioni con altezze d'acqua dell'ordine di 3 m favorite anche dall'impedimento ai deflussi determinato dal rilevato stradale (fig. 34).

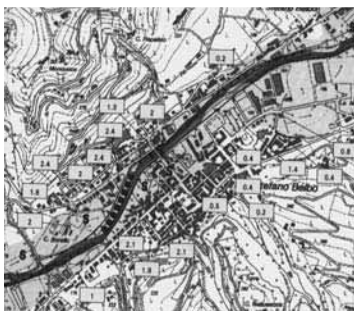
fig.25 Santo Stefano Belbo pag.24

Santo Stefano e Canelli sono stati i centri abitati maggiormente colpiti dalla piena del Belbo. La parte bassa di Santo Stefano è stata completamente inondata, con altezze idrometriche anche superiori ai 2 metri (fig.25), mentre i depositi sabbiosi hanno raggiunto potenze anche di un metro.
