LA VALUTAZIONE DELLA
QUALITÀ MORFOLOGICA
DEI CORSI D'ACQUA
Applicazione dell'Indice di
Qualità Morfologica (IQM)
al Torrente Orba
(confine regionale – confluenza
T. Stura)

Quaderno n. 22

Collana informativa tecnico-scientifica

Andrea Mandarino, Tirocinante in Arpa Piemonte, Dipartimento Tematico Geologia e Dissesto
(giugno - ottobre 2012)

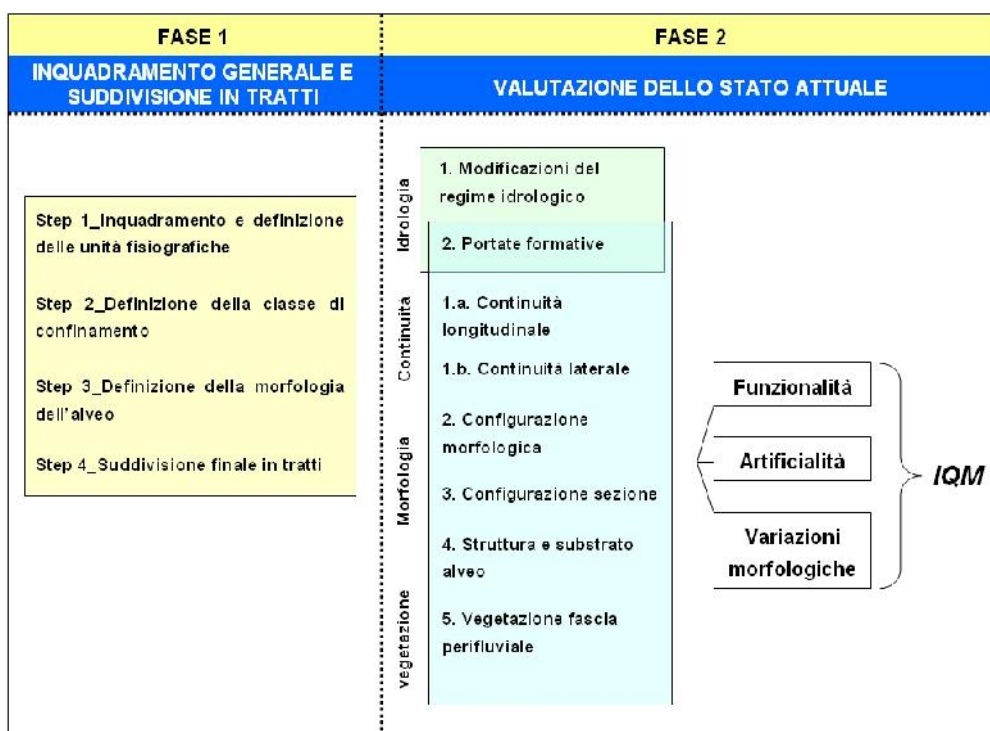
Schema della struttura metodologica.

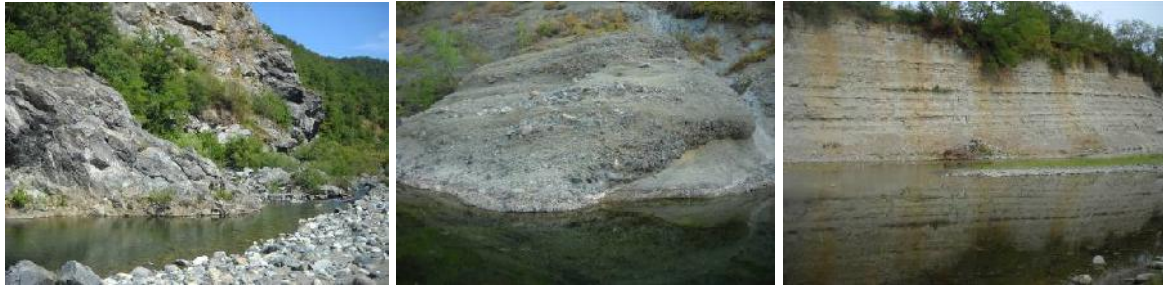
Nell'ordine: serpentiniti (loc. Binelle N-NE, 2012); conglomerato - formaz. di Molare (loc. Castel Cerreto, 2012); marne di Rigoroso (loc. Rebba, 2012).

All'incirca in corrispondenza dell'abitato di Molare affiorano marne e marne sabbioso arenacee, talora fogliettate (Marne di Rigoroso) e rocce sedimentarie caratterizzate da alternanze più o meno regolari di strati arenacei o sabbiosi e strati marnosi (Formaz. di Cremolino).

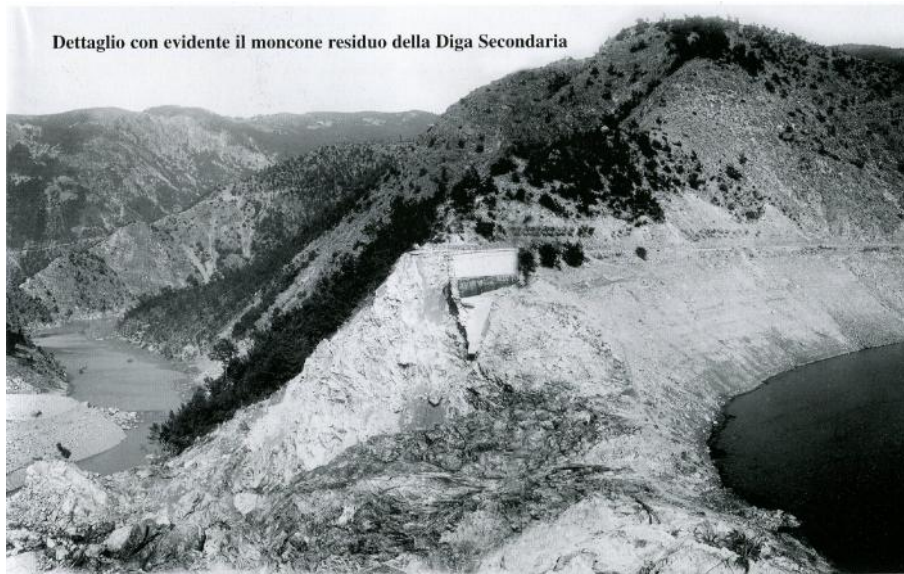
Sella Zerbino dopo il 13 agosto 1935; a sinistra il tracciato del T. Orba prima del disastro, a destra ciò che rimane del lago artificiale.
 Immagine tratta da: "13 agosto 1935 il giorno della diga"; Memorie dell'Accademia Urbense - Nuova serie, N. 65, 2005.

In tale data, a seguito di intense piogge, la diga laterale posta sulla predetta Sella Zerbino cedette a seguito dell'erosione provocata dal sifonamento delle acque che la sormontavano, permettendo così alle acque invasate nel bacino artificiale creato dalla diga Zerbino di riversarsi a valle; è stato calcolato che, al momento del crollo, nel bacino erano stipati oltre 30 milioni di metri cubi di acqua, invece dei 18 massimi previsti.

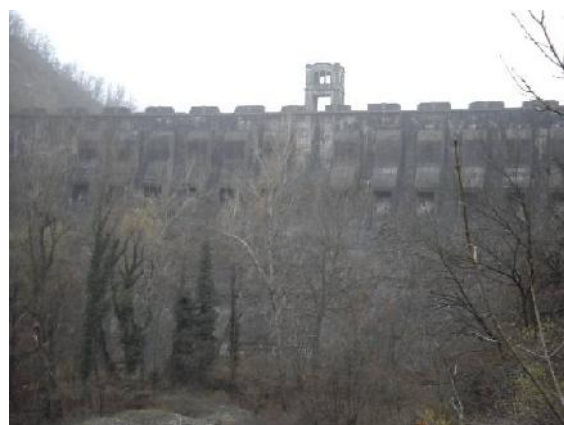
Diga Zerbino vista da valle (novembre 2009).

La diga vera e propria è tuttora presente; un manufatto imponente in mezzo ad un meandro ormai escluso dai naturali processi che regolano la dinamica fluviale.

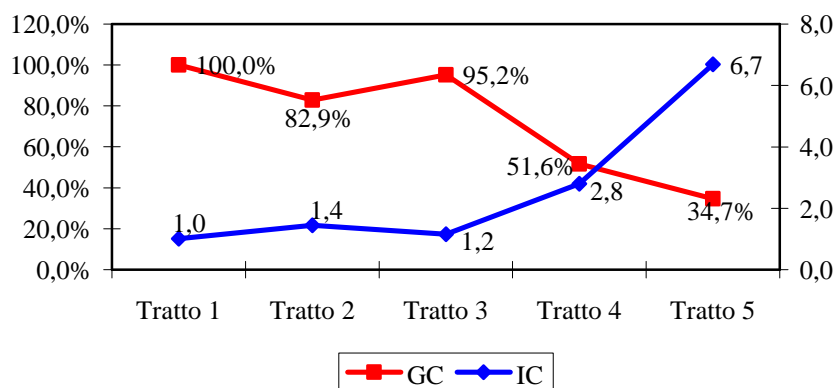
Variation of the Degree of Confinement and the Confinement Index in the 5 sections of the CI 10SS3N343PI.

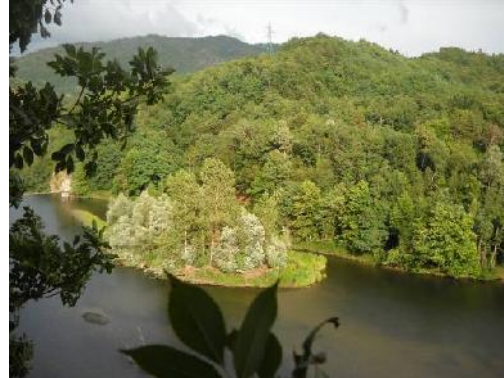
*Bacino artificiale di Ortiglieto; si nota l'isola, una
unità morfologica imposta dall'opera trasversale
(luglio 2012).*

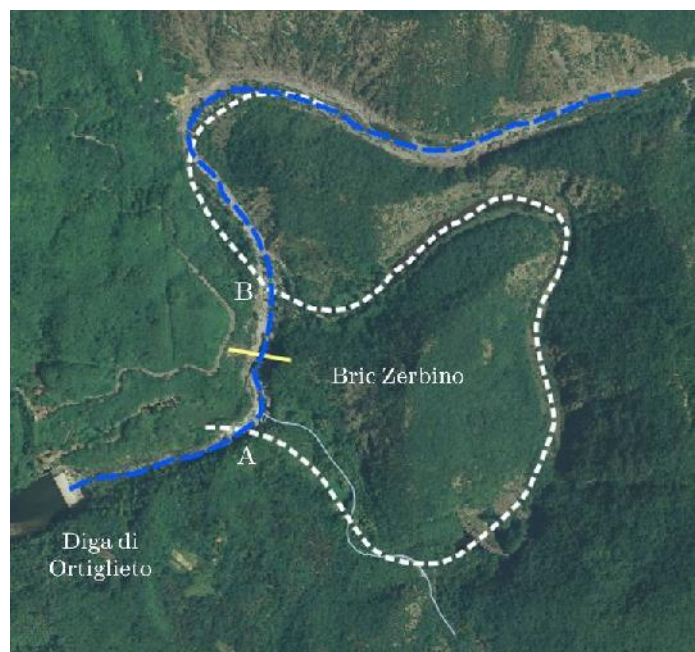
Il Bric Zerbino (la linea blu tratteggiata rappresenta l'asse dell'alveo del 2006; la linea bianca punteggiata indica l'asse dell'alveo del 1933; la linea azzurra continua è il tracciato del Rio delle Brigne del 2006 e la linea beige raffigura la Sella crollata nel 1935 - Ortofoto 2006, MATTM - Geoportale Nazionale, Servizi WMS).

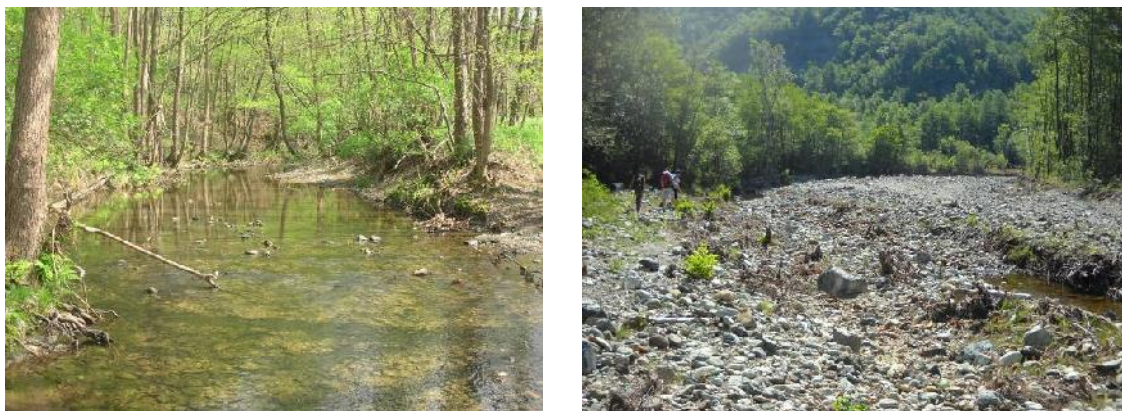
Il rio delle Brigne, nei pressi della Diga Zerbino, prima e dopo i lavori (aprile 2009, luglio 2012).

sezione che hanno ampliato il suo alveo di decine di metri e movimentato un gran volume di inerti, con conseguente profonda alterazione della morfologia e degli habitat del corso d'acqua minore.

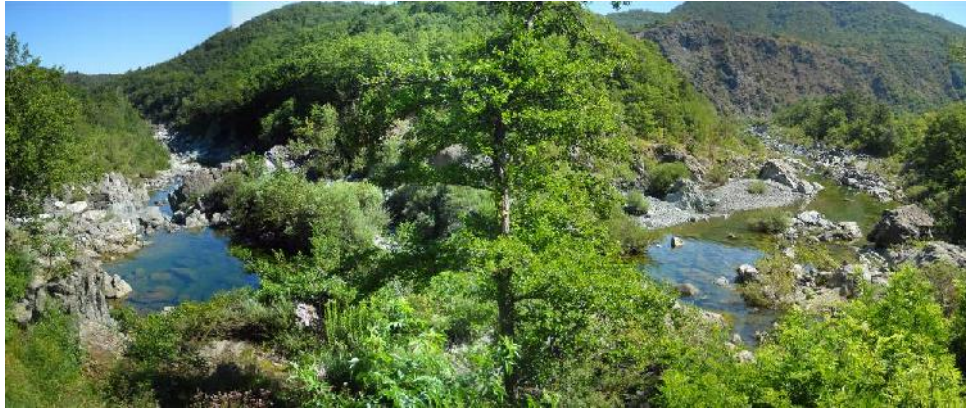
Meandro incassato in località Isola lunga (luglio 2012).

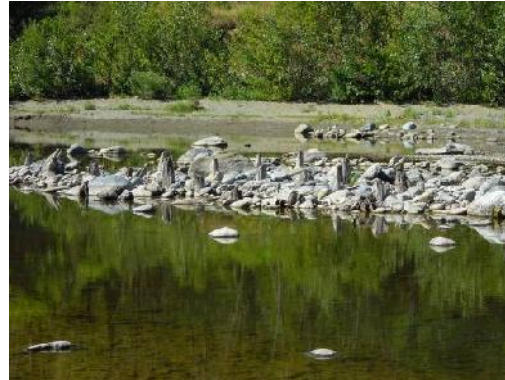
Emersione pali a valle della soglia posta in corrispondenza della confluenza del T. Amione (luglio 2012).

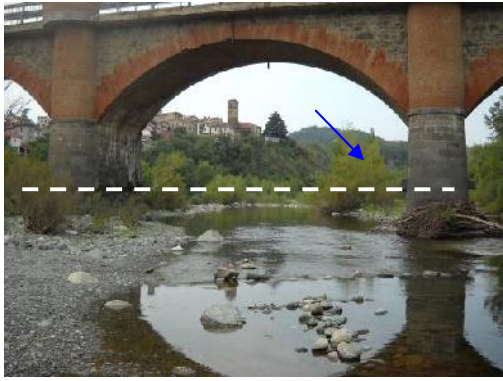
Molare e il ponte SS456, dal confronto delle due fotografie del ponte, utilizzando come riferimento i blocchi in roccia sporgenti dalle pile, si rileva l'entità dell'abbassamento del fondo (settembre 2012 - anni '40, fonte P. Albertelli).

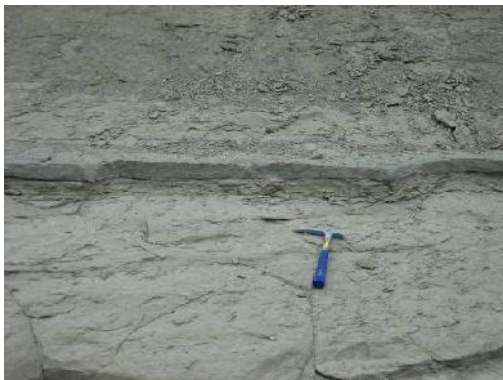
Dettaglio; erosione differenziale di marne e strati arenacei (agosto 2012).

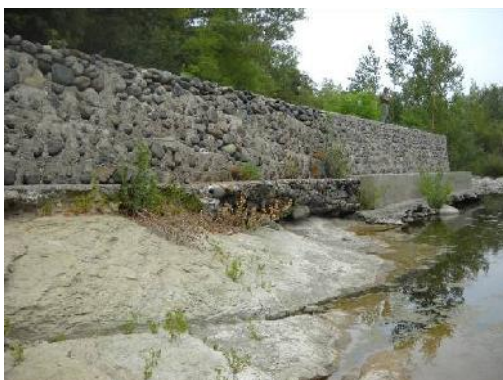
Muro di difesa spondale parzialmente scalzato, a monte della loc. Monteggio (agosto 2012).

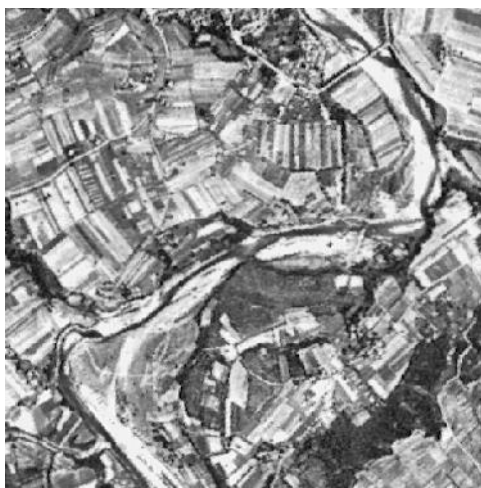
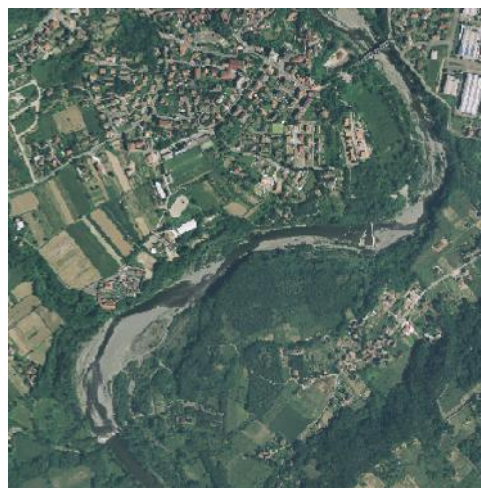
Confronto foto aeree del volo GAI e ortofoto 2006(Geoportale Nazionale – MATTM) relative alla zona di Molare.

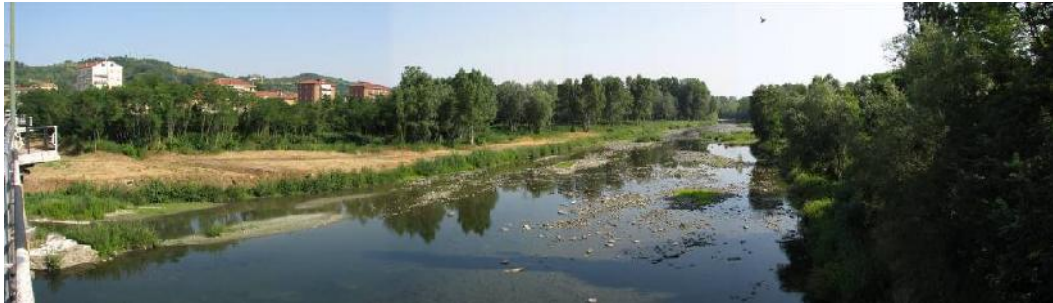
Vista a valle del ponte SP185; in sx una porzione di piana inondabile (luglio 2012).

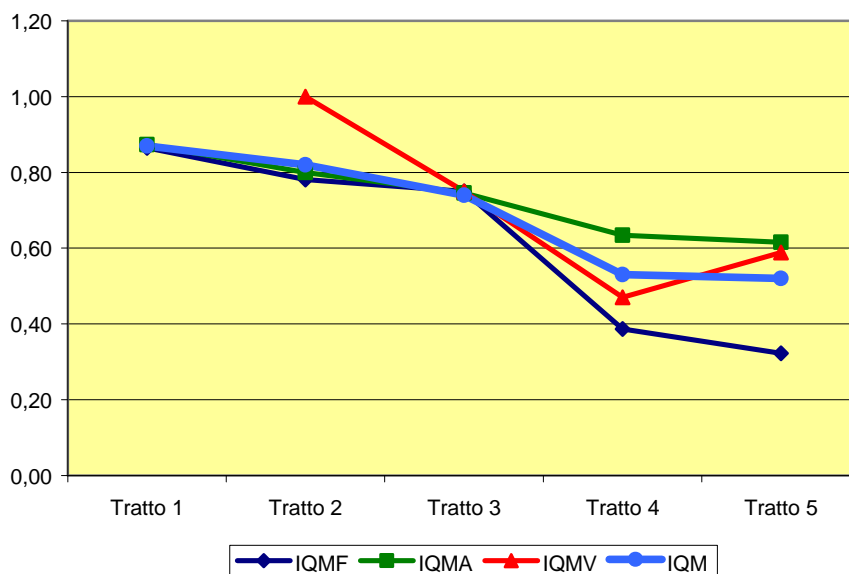
Sub-indici verticali ed IQM del CI 10SS3N343PI

Il gap di valori presente tra il tratto 10SS3N343PI_2 e il 10SS3N343PI_3 è ascrivibile alla presenza della Diga di Ortiglieto; il crollo del valore dell'IQM_M – substrato nel tratto 10SS3N343PI_5 è causato dall'affioramento diffuso del substrato per cause artificiali; ed infine un basso valore di IQM_V nel tratto 10SS3N343PI_4 riassume la variazione di configurazione morfologica tra tipologie contigue, una riduzione significativa della larghezza dell'alveo ed un abbassamento dello stesso ascrivibile alla classe B dell'indicatore V3.

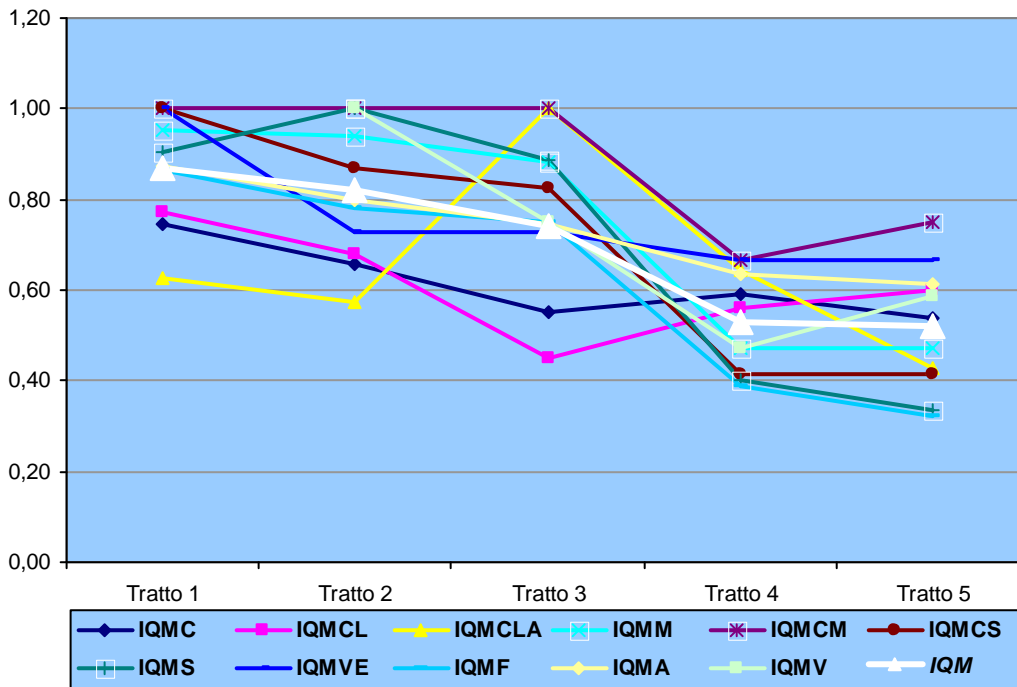
Sintesi dei sub-indici del CI 10SS3N343PI

Calcolando infine la media pesata del valore IQM dei cinque tratti del torrente Orba indagati, è stato ottenuto, per il CI 10SS3N343PI, un valore generale pari a 0,68, corrispondente alla classe di qualità morfologica *SUFFICIENTE* o *MODERATA*.

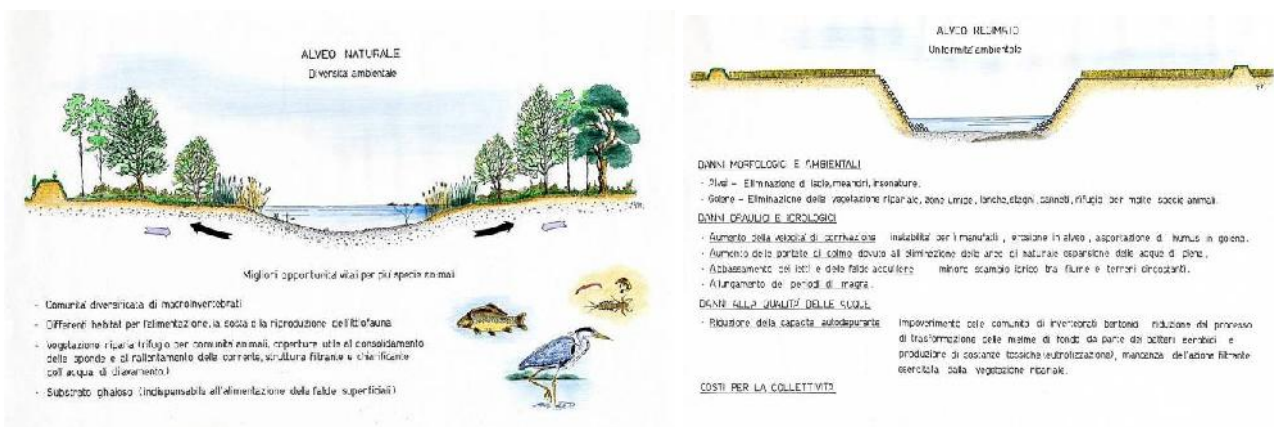
Confronto tra una sezione trasversale non alterata ed una sezione trasversale di un alveo regimato (disegni di Mandarino P.).

I processi repentini di forte incisione del fondo dell'alveo, di restringimento della sezione trasversale e di cambiamento di configurazione morfologica hanno portato "affascinanti ecosistemi viventi" a trasformarsi in "squallide condutture idrauliche" (Sansoni G., 1995), ovvero ad una banalizzazione degli ambienti fluviali, sinonimo di riduzione degli habitat e ad una conseguente riduzione della biodiversità (si pensi, per esempio, ai fiumi incisi totalmente sconnessi da quella che era la piana inondabile, oppure alle lanche destinate all'interrimento perché non più interessate dai naturali processi della dinamica fluviale - il tutto gravato da altri elementi quali l'inquinamento delle acque, l'introduzione di specie alloctone, eccetera).
