Evento alluvionale del 3-5 maggio 1999

EFFETTI AL SUOLO

a cura del Dipartimento Tematico Geologia e Dissesto

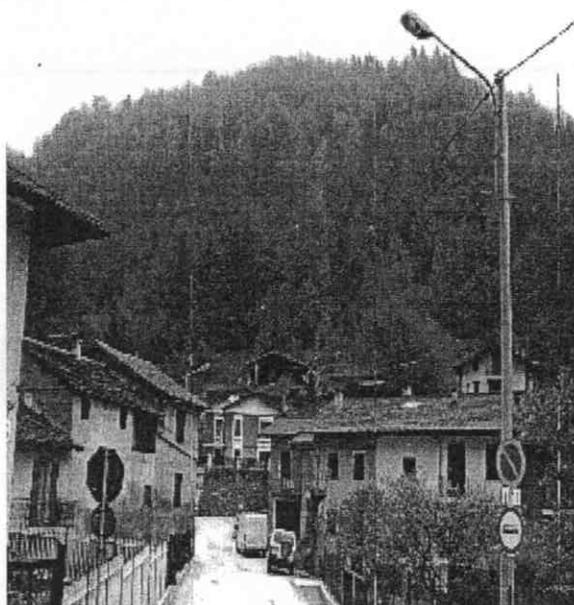
Figura 42: Pradleves: colata di fango inglobante un masso interessa il concentrico, con gravi danni ad un edificio (nel riquadro a destra un particolare del tetto sfondato): la frana è stata provocata dalle acque scaricate da una pista forestale di recente costruzione, priva di adeguate opere di regimazione.

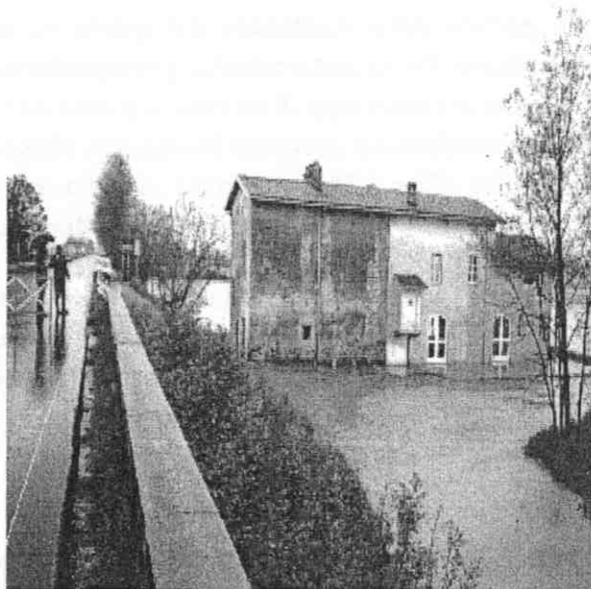
Figura 43: Saluzzo: edificio situato in località Pesci Vivi, adibito in passato a Casa Cantoniera Provinciale, allagato a causa dell'esondazione del fiume Po.

Allo stato di crisi di tutta la rete idrografica (si veda a titolo di esempio la figura 43) si sono accompagnati numerosi franamenti, alcuni di dimensioni anche cospicue, dovuti principalmente all'insufficiente drenaggio della rete di scolo presente lungo le sedi stradali. In valle Po, franamenti minori si segnalano lungo la rete viaria dell'alta valle (principalmente in comune di Ostana); frane di notevoli proporzioni, in genere a carico del materiale di riporto costituente la sede stradale o per scorrimento rotazionale e colamento di depositi superficiali, nei comuni di Sanfront (località Balangero, Robella e Brondin), Gambasca (via Ciafrenari), Paesana (strada provinciale per Agliasco con coinvolgimento di due edifici danneggiati, figura 44) e Revello (località Morra S. Martino e Coma Olla). Franamenti minori vengono segnalati anche in valle Varaita presso Sampeyre lungo sedi stradali e presso Venasca (località Robella).

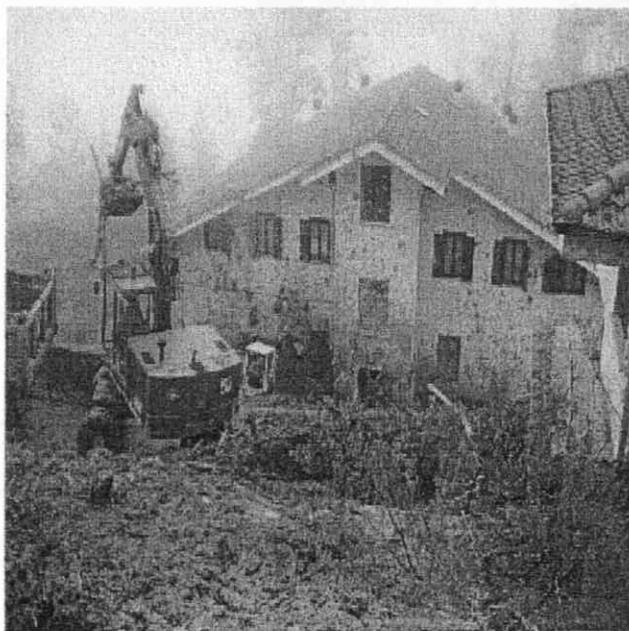
Figura 44: Paesana: una colata di discrete dimensioni (dell'ordine di 100 m³), originatasi pochi minuti dopo le ore 18.00 del giorno 4 lungo la S.P. 269 per la frazione Agliasco, ha interessato due edifici posti a valle; la causa del dissesto è da ricercarsi nel mal funzionamento della regimazione delle acque meteoriche lungo la sede stradale.

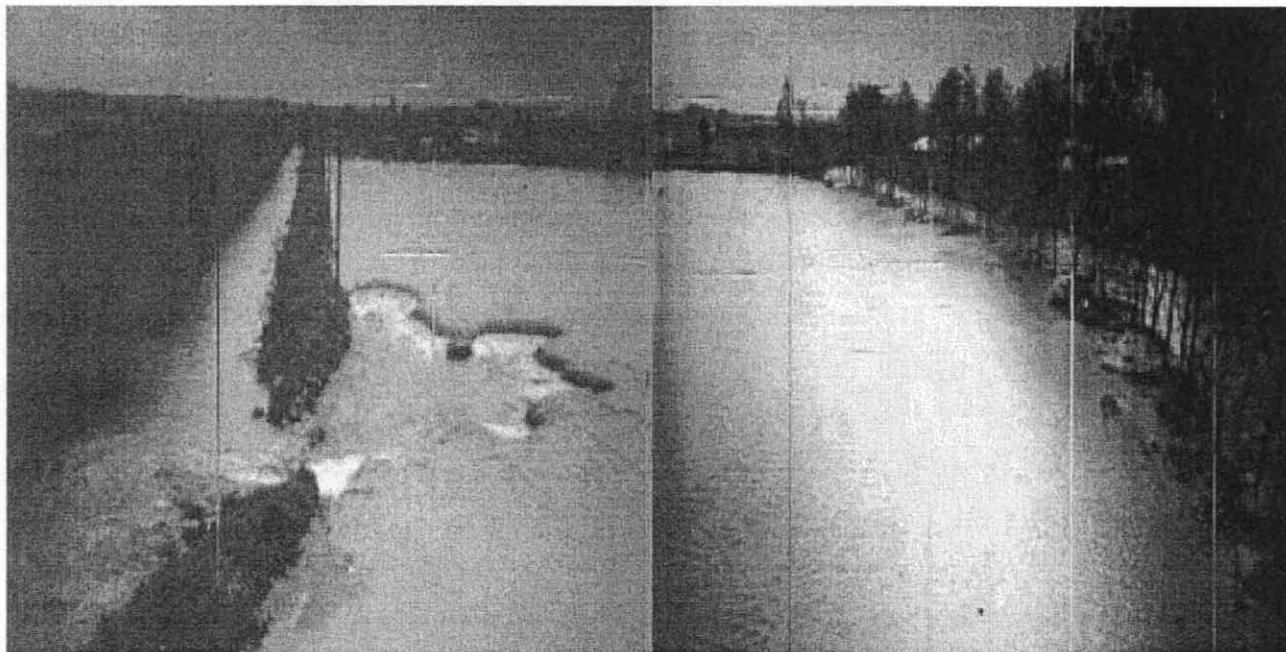
Figura 45: Savigliano: esondazione del torrente Mellea in sponda destra (ore 18.00 circa del giorno 4) presso il concentrico nelle vicinanze degli stabilimenti della ditta "SADAF" per effetto della insufficiente luce del ponte ferroviario, peraltro temporaneamente ostruito da tronchi d'albero; allagate le aree agricole, minacciato un edificio rurale. Allagato il sottopassaggio ferroviario di via Colaira sempre per esondazione del torrente Mellea in sponda sinistra immediatamente a valle del ponte sopramenzionato.

L'allarmante livello di piena raggiunto dai corsi d'acqua principali ha determinato la chiusura al traffico di numerosi ponti. L'esondazione del torrente Ghiandone ha determinato l'allagamento e la chiusura al traffico, a partire dalla mattinata del giorno 4, della S.S. 589 dei Laghi di Avigliana. L'esondazione del fiume Po ha determinato, principalmente nei territori dei comuni di Cardè e Moretta, l'allagamento di vaste aree di terreno agricolo con ingenti danni alle colture. A Savigliano si è verificata l'esondazione del torrente Mellea con allagamento di aree agricole poco a monte del concentrico (figura 45 e 46). Nel centro abitato allagamento di seminterrati ed autorimesse di abitazioni prossime al torrente Mellea (borgo Marene, via Ottavio Moreno).

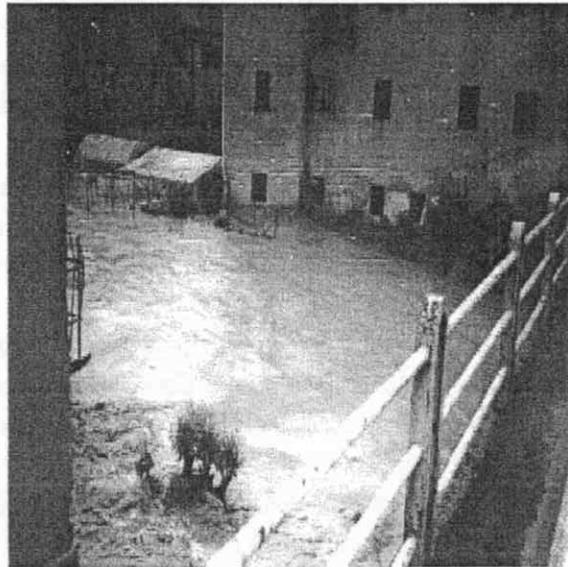
Figura 46: Savigliano: allagato un edificio di civile abitazione in sponda sinistra a monte del ponte di via O. Moreno sul torrente Mellea (ore 18.00 circa del giorno 4).

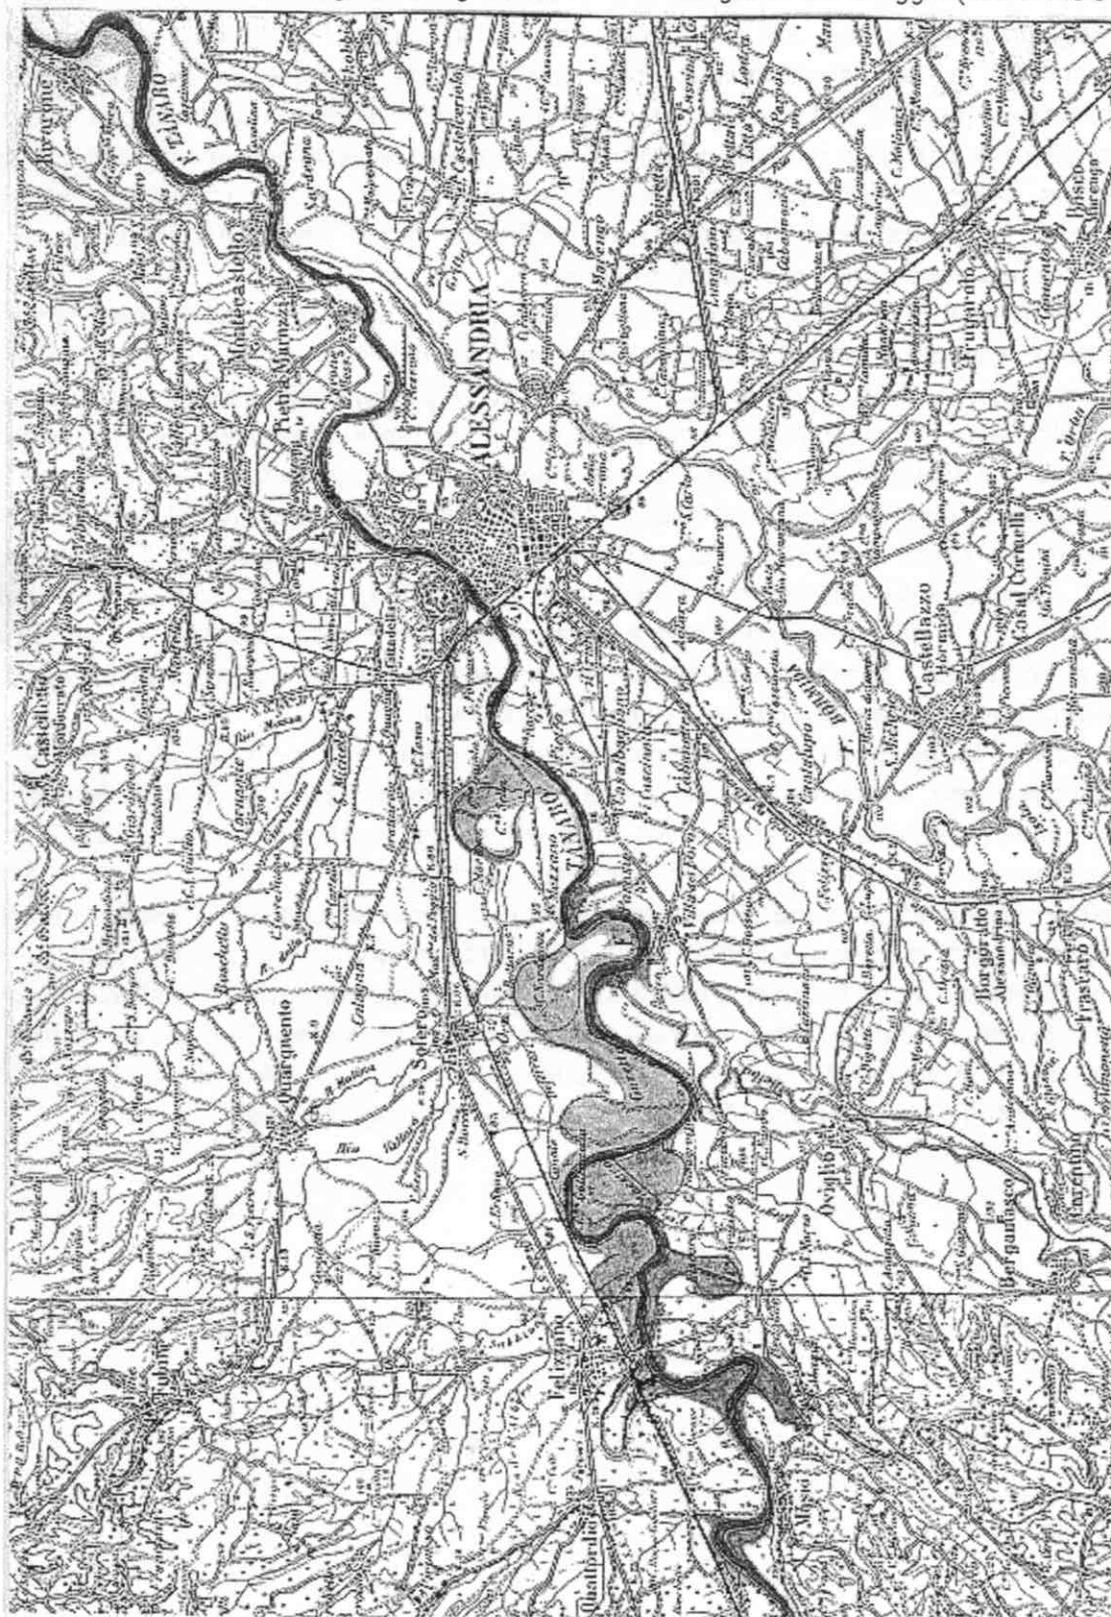
Si osservi in figura 47 il quadro d'insieme in scala 1:100.000 delle aree allagate a seguito dell'evento (rilievi di terreno effettuati nei giorni 6 e 7 maggio 1999).

Figura 47: Carta delle aree allagate a seguito dell'evento dei giorni 3-5 maggio (scala 1:100.000)
