Evento alluvionale del 13-15 luglio 2002

EFFETTI AL SUOLO

a cura del Dipartimento Tematico Geologia e Dissesto

Processi, effetti e danni indotti dall'evento del 15 luglio 2002

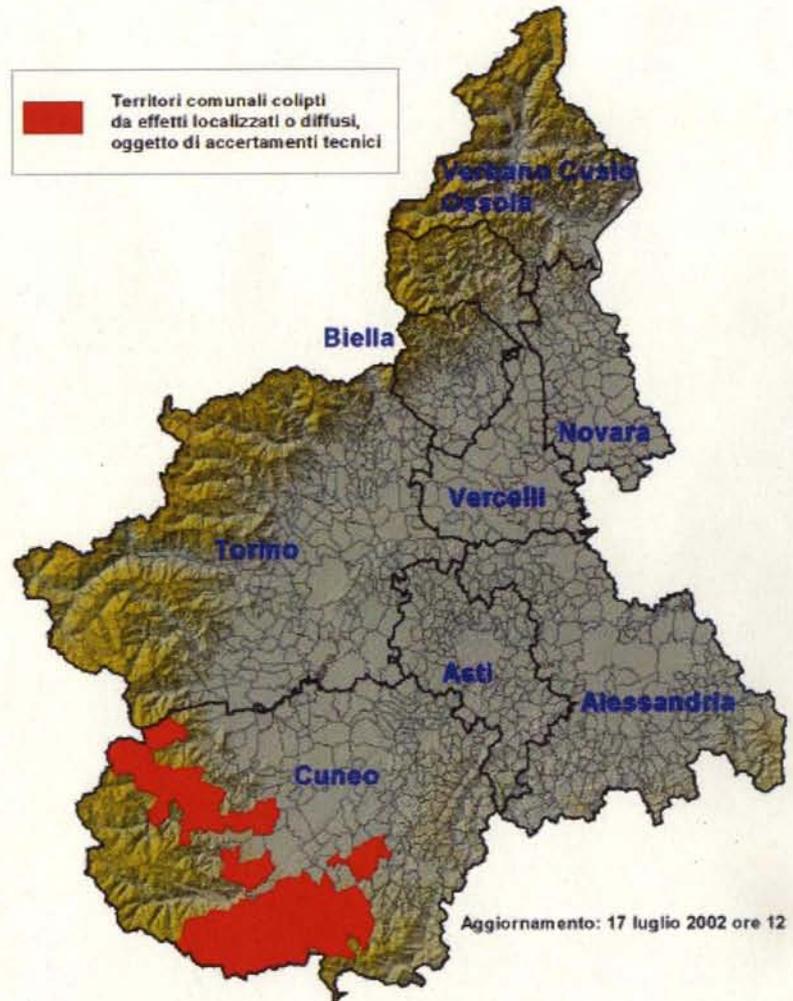
Figura 24: Quadro preliminare degli effetti indotti

L'evento ha interessato una trentina di comuni situati nella provincia di Cuneo (Figura 24). Si registrano due vittime nel comune di Chiusa Pesio e numerosi danni a spese soprattutto della viabilità e delle infrastrutture di servizio. Si registrano inoltre danni ad edifici, aziende, aree agricole. Particolarmente colpite risultano la rete idrografica principale e la rete idrografica secondaria, quest'ultima spesso caratterizzata da fenomeni di trasporto in massa; i processi gravitativi di versante si sono manifestati con fenomenologie di crollo o di fluidificazione della coltre superficiale, concentrati particolarmente lungo la rete viaria.

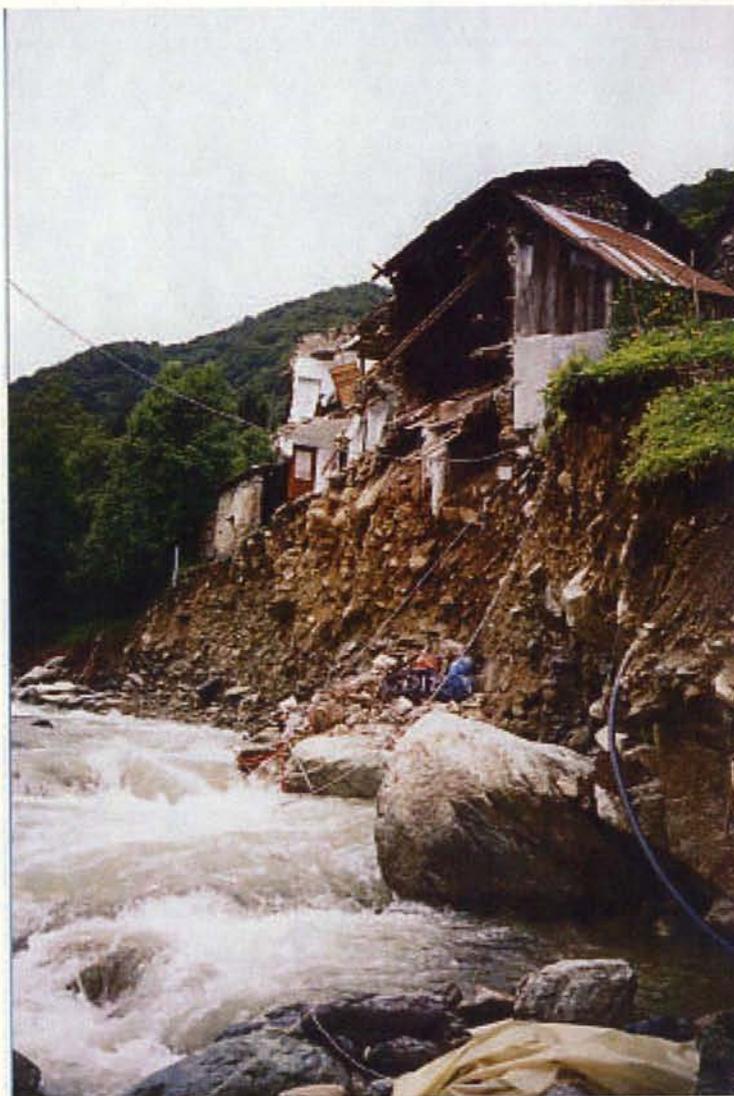
Allagamenti causati dalla tracimazione delle acque del torrente Colla (Figura 25) si sono verificati presso il ponte per Rivoira ed un'azienda di allevamento di pollame ha subito ingenti danni. Nella parte alta del bacino, a monte della località S. Giacomo è stata totalmente asportata una strada, due ponti sono stati distrutti ed un'abitazione in località Tetto Grosso è crollata. La frazione risulta isolata.

Figura 25: Comune di Boves. Casa distrutta dalla violenta erosione spondale del T. Colla che ha completamente asportato la strada presente al piede della scarpata.

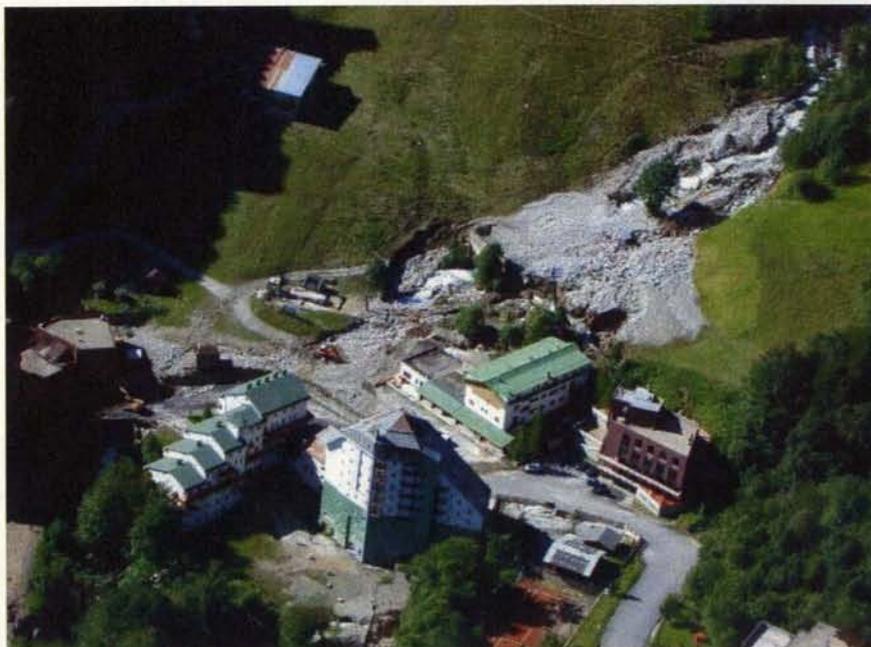
Accentuate erosioni della sponda destra hanno provocato ingenti danni alla strada, attualmente chiusa al traffico a partire da Miroglio. Gravissimi i danni alle strutture della stazione sciistica: tutte le infrastrutture (Figura 26) (viabilità, aree di parcheggio, impianti sciistici quali la stazione di partenza della seggiovia, locali accessori e commerciali, impianto di fognatura e di metanizzazione) sono state danneggiate e/o distrutte. Il processo geomorfologico si è innescato lungo l'alveo del rio discendente dalla colla Balzano, a causa della copiosa quantità d'acqua transitata nel pomeriggio di lunedì 15 luglio: il parossismo si è manifestato nell'intervallo compreso tra le ore 17 e le 24. Concausa pare essere il movimento di frana attivatosi, a causa dell'erosione al piede, qualche centinaio di metri a monte dei piazzali.

L'onda di piena e la grande quantità di materiale detritico hanno invaso l'effimero apice del "conoide alluvionale" (le acque del rio sono in questo tratto convogliate in un tubo di diametro insufficiente a smaltire il materiale transitato). La diversione, in destra e in sinistra, ha provocato il completo alluvionamento di tutta l'area urbanizzata con profonde erosioni e accumuli di materiale di media pezzatura. Le sottoescavazioni hanno causato il ribaltamento o l'asportazione di alcuni muri di contenimento a servizio degli impianti e della viabilità.

Figura 26: Comune di Frabosa Sottana, località Artesina. Nella ripresa aerea si colgono i limiti del "debris flow" che si è creato a danno della stazione sciistica.

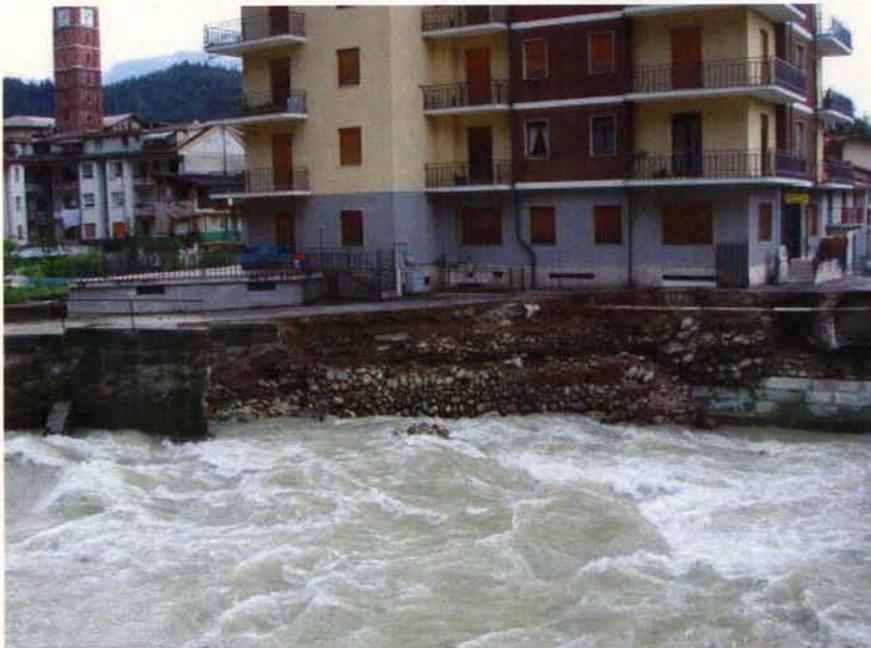
Alle ore 17 circa del 15 luglio il cedimento istantaneo del muro della sponda sinistra del torrente Pesio, presso il ponte "mediano", ha causato una vittima: le acque di piena hanno trascinato in alveo un automezzo provocando la morte dell'occupante (Figura 27). L'automezzo è stato recuperato a valle dell'abitato, ma la persona risulta ancora dispersa; l'attraversamento è tuttora chiuso al traffico. Il ponte "superiore" è chiuso al traffico per danni al lato sinistro. Generali danni per erosione laterale lungo tutta la sponda sinistra adiacente il

capoluogo (danni ai muri di sponda, ai terreni e agli edifici posti a tergo). Il colmo di piena è stato raggiunto alle ore 20.

Figura 27: Comune di Chiusa Pesio. L'immagine ritrae il tratto di muro di sponda asportato dalla piena con coinvolgimento di una vettura il cui occupante, al 17 /07, risulta ancora disperso.
