Evento alluvionale del 1 settembre 2002

EFFETTI AL SUOLO

a cura del Dipartimento Tematico Geologia e Dissesto

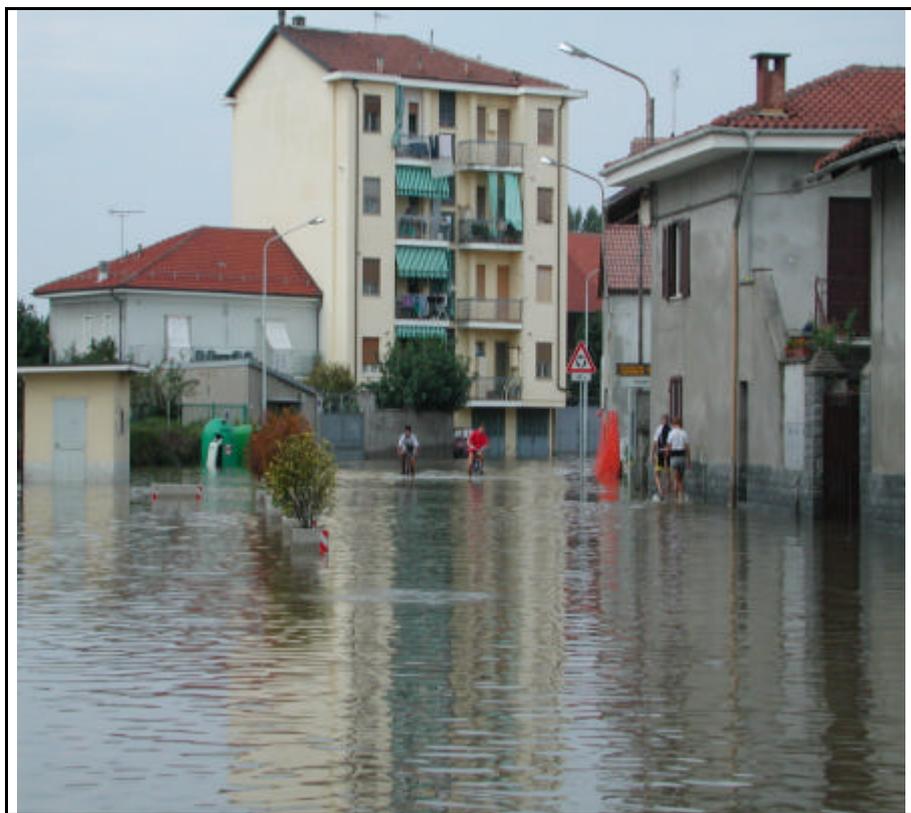
Figura 9: Allagamenti nel centro del Comune di None

Nel centro abitato di None si riscontra la situazione più critica (Figura 9 e Figura 10). L'altezza dell'acqua sulle sedi stradali presenta una media di 60-70 cm, fino a raggiungere in alcuni punti anche i 180 cm.

Le zone maggiormente colpite sono via San Lorenzo, via Croce, via Molino (50 – 70 cm d'acqua sul piano viario), via Buniva (60- 70 cm di battente idrico), via Amerano (70 cm di battente idrico all'angolo con via Sestriere), via Sola, via Cerutti, via Castagnole, piazza Magenta, via Roma (altezza d'acqua di 30 cm), corso Castelletto (livelli idrici da 30 cm a 70 cm al bivio con via San Rocco) e le strade nei pressi della stazione ferroviaria (battenti idrici forniti dal CNR IRPI di Torino).

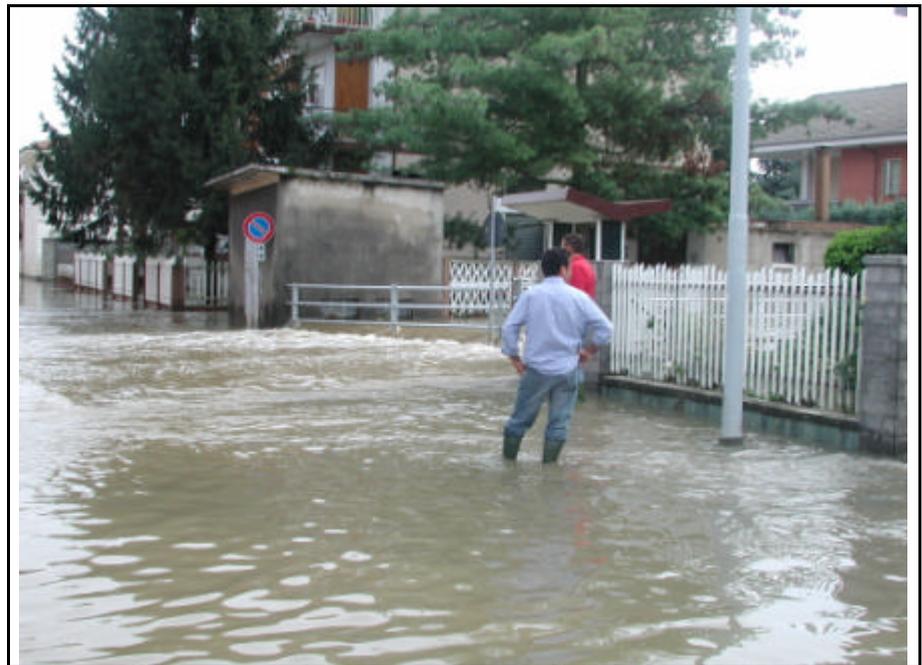
Figura 11: Allagamenti nel Comune di None legati all'esondazione della Gola dei Calzolari e Gola della Valle

In particolare, gli allagamenti sono stati causati sia dalle acque del T. Chisola, sia dalle acque della Gora dei Calzolari e della Gora della Valle (Figura 11):

- Nella zona allagata dal T.Chisola (sondato presso l'attraversamento della SS23 in destra e in sinistra idrografica), il fenomeno si è verificato alle tre di notte e ha provocato l'allagamento della zona industriale ex-INDESIT (livelli idrici in alcuni punti superiori a 1,2 m – fonte CNR-IRPI), della stazione di servizio Agip, della zona del villaggio Prealpi e della zona villaggio San Lorenzo, nonché l'interruzione della SS 23. Evacuati gli operai bloccati all'interno degli stabilimenti della ditta "Merloni".

- Nella zona allagata dalle acque della Gora dei Calzolari e della Gora della Valle il fenomeno si è verificato all'una di notte circa e si è sviluppato in tempi molto brevi (45 minuti). L'acqua proveniente dalle bealere si è propagata da ovest verso il centro storico percorrendo via Amerano, via san Lorenzo, via Croce e, verso est attraverso via Beinasco allagando la SP 140 e la zona del cimitero comunale (fonte CNR-IRPI). Allagate alcune cascine in località Confiengo; cascina Utello isolata (fonte CNR-IRPI). Alle 17 il fenomeno era ormai in fase di deflusso, ma dalle due gore provenivano ancora quantitativi ingenti di acqua. Non si osserva presenza di materiale solido: le acque di inondazione sono per lo più limpide e non ci sono materiali fluitati.

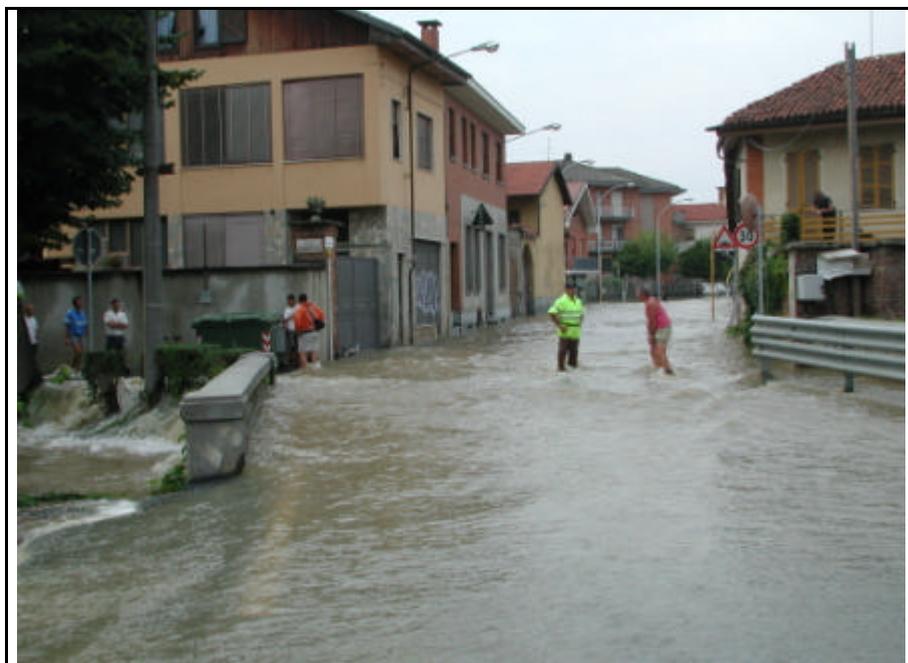
Figura 12: Allagamenti nel centro di Piobesi, tra via Torino e via Trieste

Si riscontrano fenomeni di allagamento nella zona di via Don Minzoni e nel centro cittadino, in particolare all'incrocio tra Via Torino e via Trieste (Figura 12); l'acqua proveniente dalla zona ad Ovest di Piobesi si è concentrata nell'abitato incanalandosi lungo via Don Minzoni e riversandosi infine sul Rio Essa in corrispondenza dell'attraversamento.

In questa zona l'altezza dell'acqua sulla sede stradale raggiunge 0,5 m, mentre nel settore Nord-Ovest dell'abitato si registrano altezze idrometriche di circa 1,5 m. Durante l'evento, chiusi i ponti in via precauzionale. Risultano interessate da fenomeni di allagamento anche le Cascine Fantino, Passatempo e Buenos Aires e la Frazione Tetti Cavalloni. Allagata anche la zona del campo sportivo presso via Galimberti.

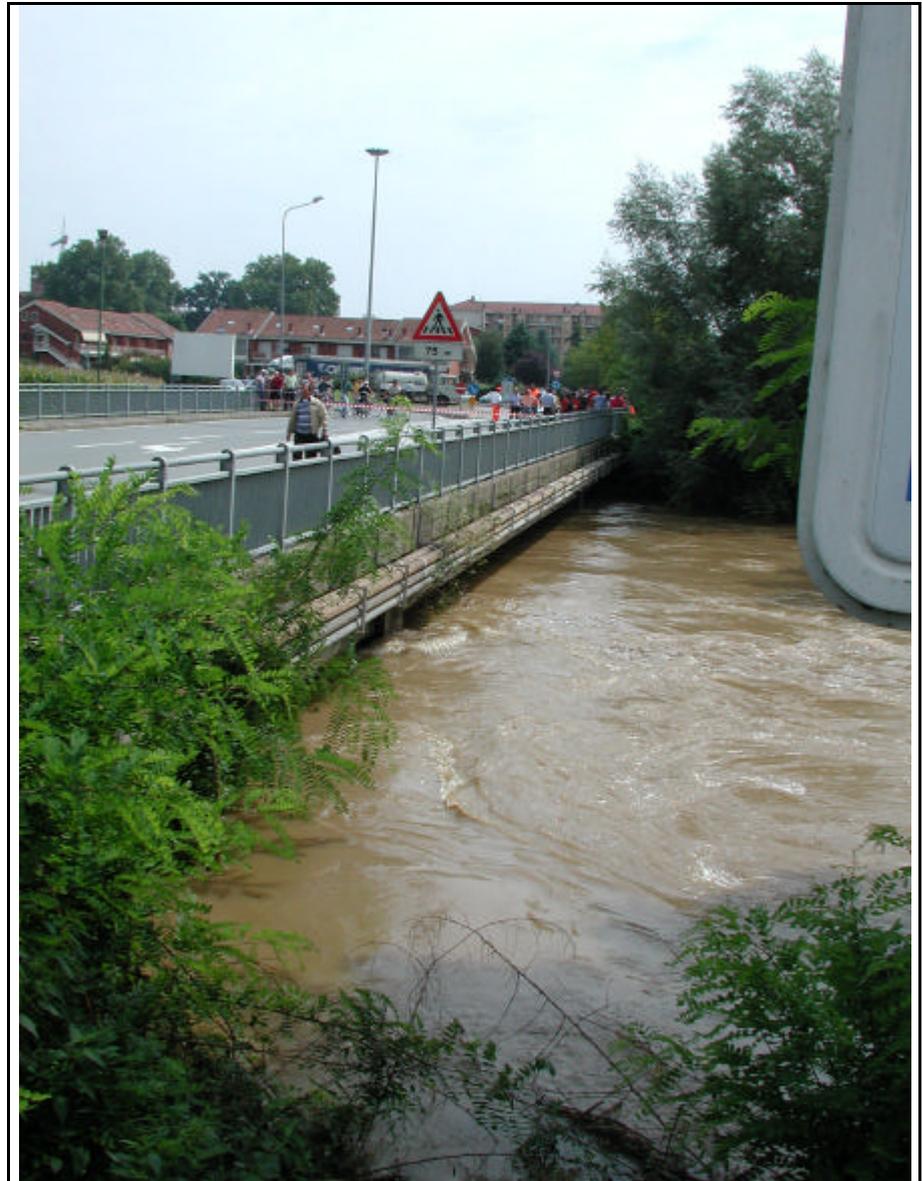
Figura 13: Ponte sul T. Chisola a Vinovo. Si osserva l'assenza di materiale flottante addossato alle pile del ponte

Durante la piena del T. Chisola è stato chiuso il ponte per Piovesi; non si è riscontrata la presenza di tronchi o materiale fluitato addossato alle pile del ponte (Figura 13). Tra Vinovo e Moncalieri numerosi campi sono stati allagati: la stessa strada provinciale che collega i due abitati risulta localmente e per brevi tratti allagata (il rilevato stradale esercita una funzione di argine nei confronti delle acque di piena). Allagato il terreno di gioco dell'impianto sportivo di via Candiolo, parte della via Chisola in corrispondenza degli interni del n. 19, la zona dell'impianto di depurazione e la zona dell'area industriale. Allagamenti si registrano anche presso l'ippodromo (con livelli idrici sul piano stradale di circa 30-40 cm), preso il bivio per Stupinigi, Dega e Garino (fonte CNR-IRPI). Lo straripamento del T. Chisola è stato osservato soprattutto in sinistra idrografica. Lambite dalla piena le abitazioni di via Parisetto.

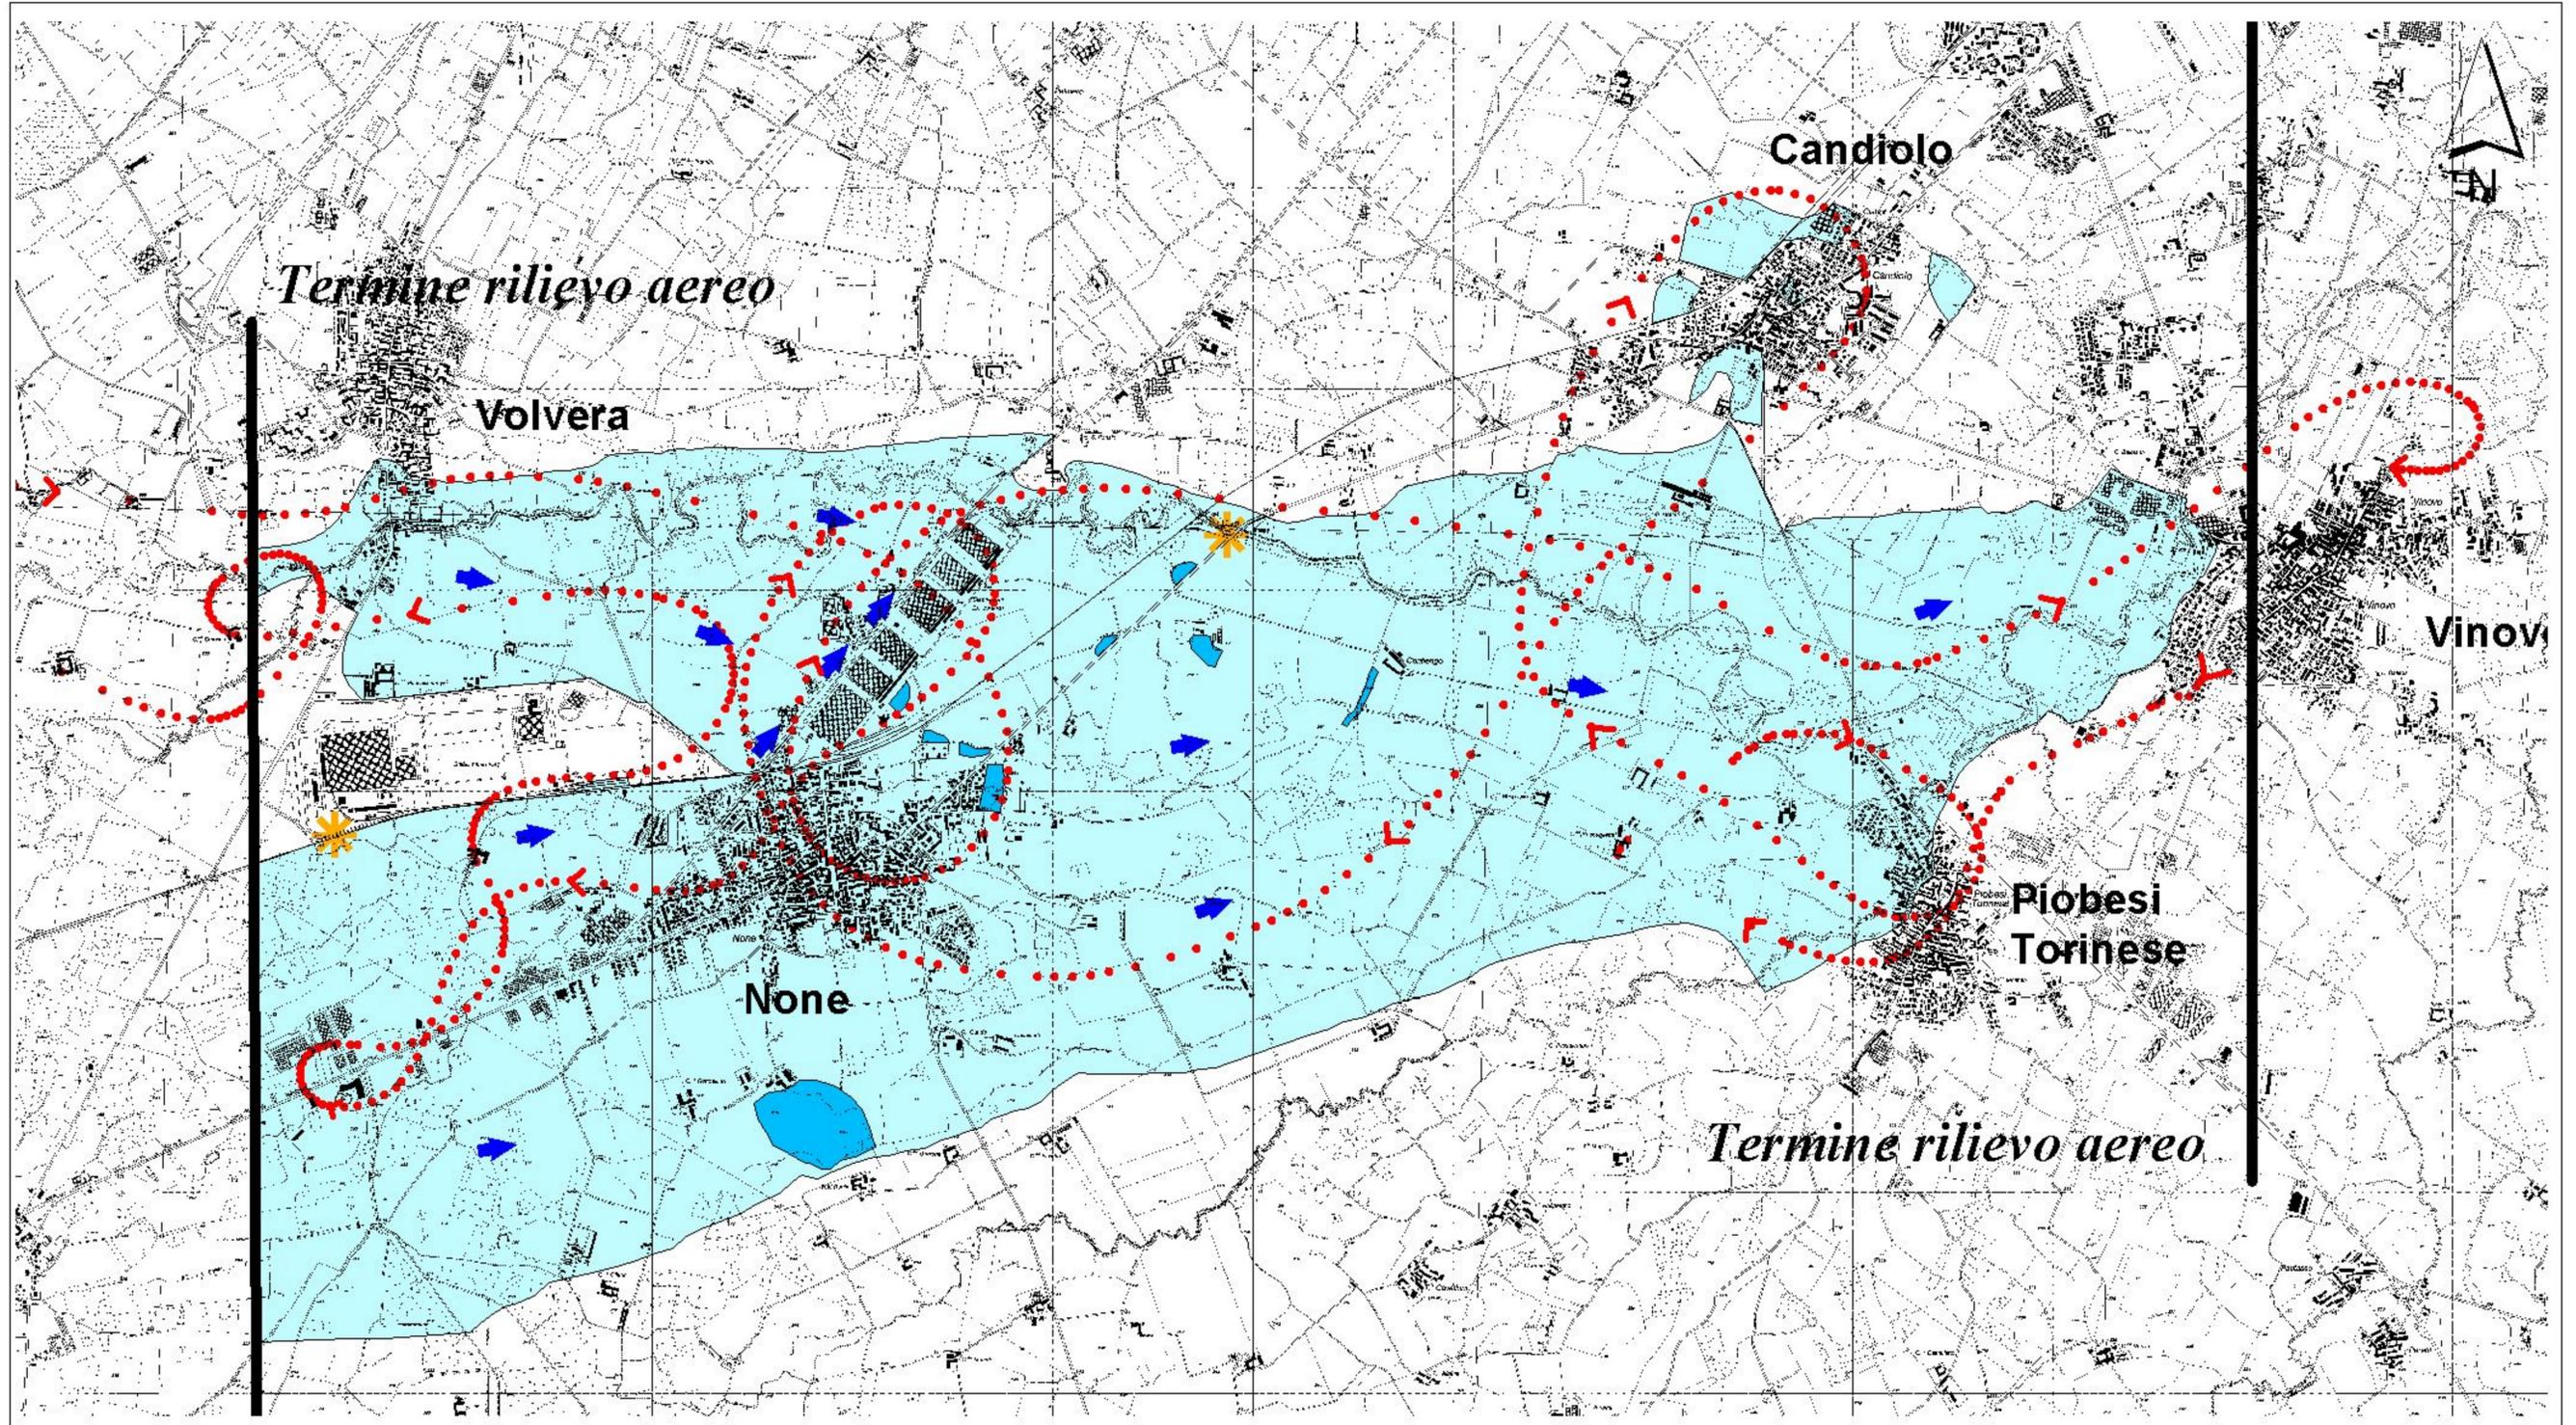
Tavola Prime indicazioni dei maggiori allagamenti in base ai rilievi aerei del 2 e 3 settembre 2002

Sulla scorta dei filmati eseguiti, della durata complessiva di circa 1 ora, è stata redatta una carta di primo impiego dei maggiori allagamenti (Allegato 1). L'esame della carta evidenzia diffusi allagamenti che hanno interessato il Comune di None (quello maggiormente colpito), in misura inferiore i Comuni di Piobesi, Vinovo, Volvera e Candiolo, estese aree agricole a sud di None e quelle comprese tra None e Piobesi. Gli allagamenti riscontrati risultano provocati prevalentemente dalle portate dell'insieme del reticolo minore irriguo.

Rotta aerea del 2/9/02 (Rilievo G.P.S.)
-

Evidenze di allagamento da rilievo aereo (2/9/02 h. 18.00) in fase di verifica a terra
-

Ristagni presenti in data 3/9/02 (h.14.30)
-

Danni puntuali
-

Linee di deflusso
