# Rapporto sull'evento meteorologico del 5 maggio 2004

## **Introduzione**

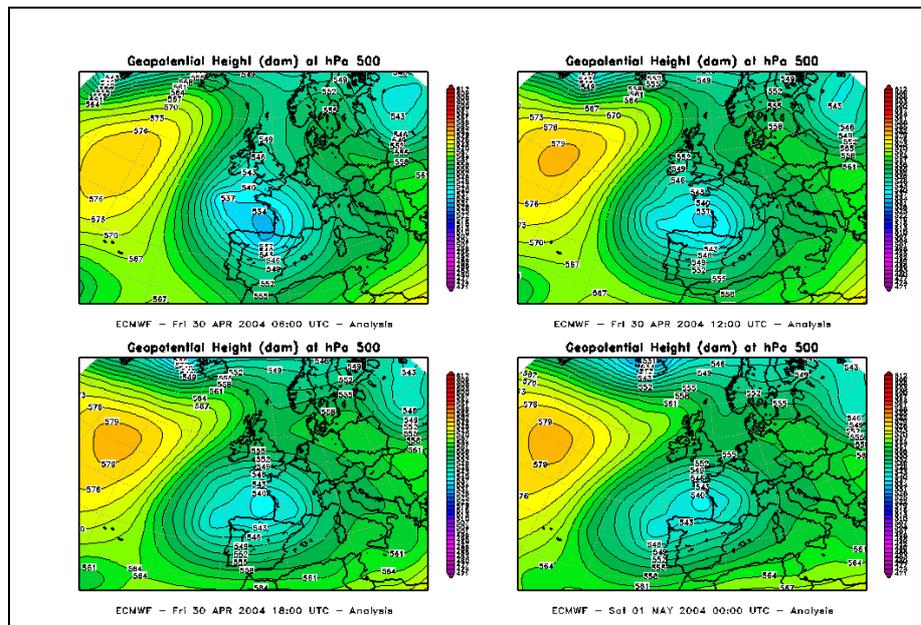
**Figura 1. Altezza di geopotenziale a 500 hPa per il giorno 30 Aprile 2004.**

Dal pomeriggio del 29 Aprile e per buona parte della giornata del 2 Maggio 2004 (cfr. Figura 1 e Figura 2) una circolazione depressionaria è rimasta stazionaria in maniera sostanzialmente ininterrotta sul Golfo di Biscaglia convogliando aria umida dai quadranti meridionali sulla nostra regione con conseguenti condizioni di cielo nuvoloso e precipitazioni diffuse e persistenti, con picchi localmente forti o molto forti ma non tali da instaurare situazioni di criticità.

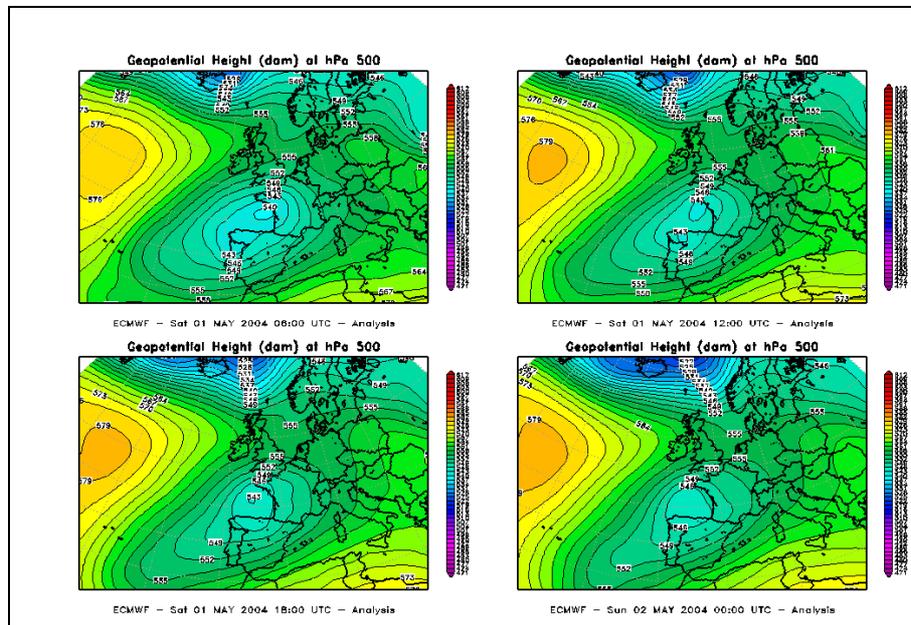
**Figura 2. Altezza di geopotenziale a 500 hPa per il giorno 1 Maggio 2004.**

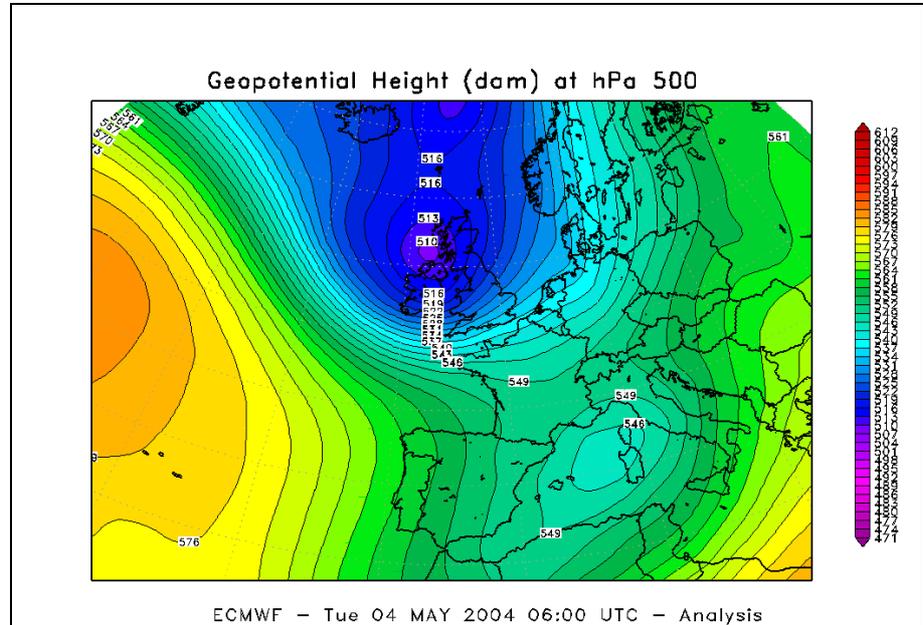
Figura 3. Altezza di geopotenziale a 500 hPa del giorno 4 Maggio 2004 ore 06 UTC.

La circolazione depressionaria precedentemente trattata è ora localizzata sulla Sardegna; tuttavia una nuova e più energetica circolazione depressionaria avente il minimo sulle isole britanniche tende ad estendersi rapidamente verso sud, fino al Golfo del Leone (cfr.Figura 3).

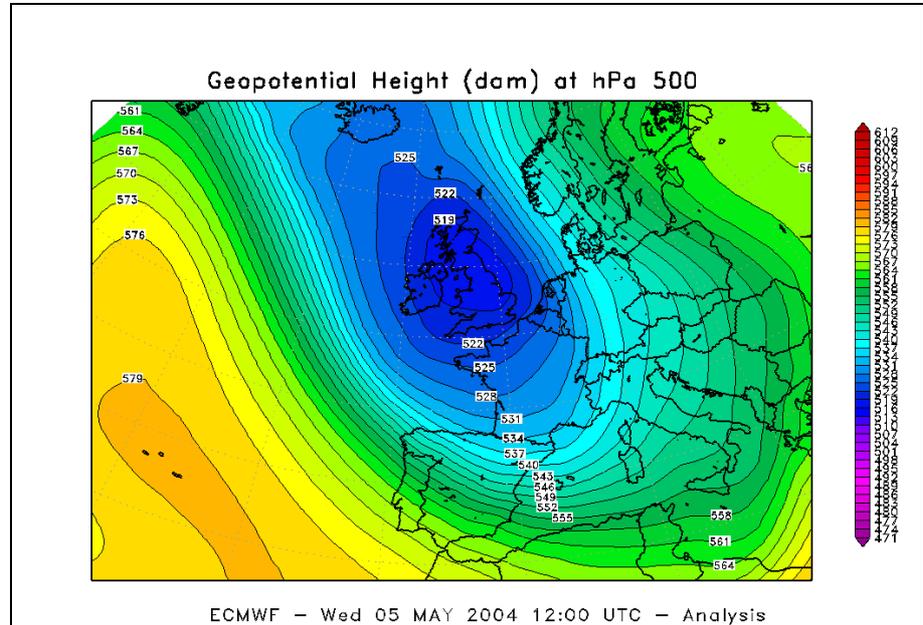
Figura 4. Altezza di geopotenziale a 500 hPa del giorno 5 Maggio 2004 ore 12 UTC.

La depressione delle isole britanniche si espande ulteriormente verso sud e la sua area di influenza ora interessa tutta la penisola italiana (cfr. Figura 4)

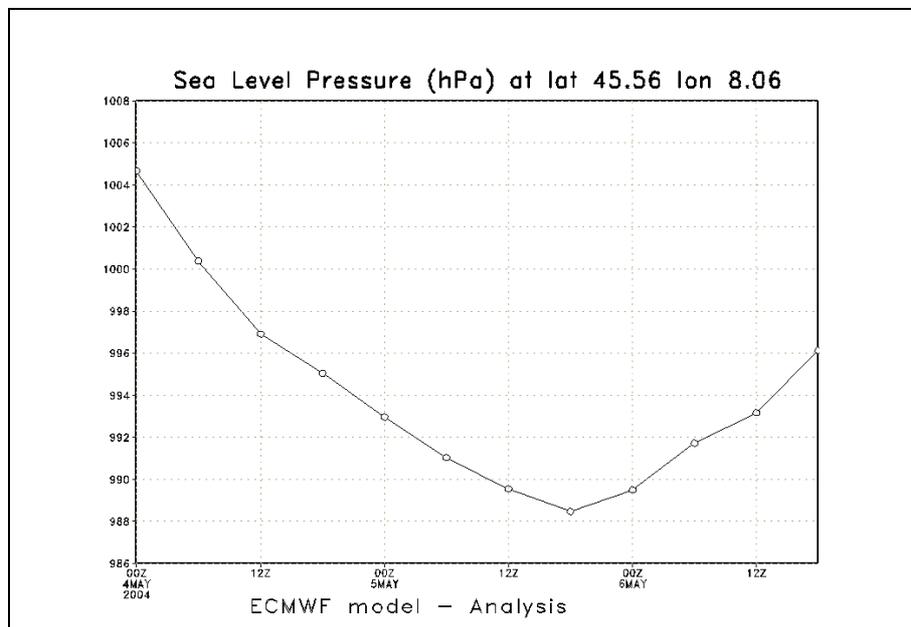
**Figura 5. Andamento della pressione al livello del mare in prossimità di Biella tra il 4 ed il 6 Maggio 2004.**

Un minimo secondario si sviluppa sottovento alla catena alpina, sul Piemonte ove si ha un rilevante calo di pressione (circa 15hPa in 36 ore nella zona più interessata dall'evento, con un picco minimo di 988 hPa, cfr. Figura 5); il concomitante marcato afflusso di aria fredda in quota (cfr. Figura 6) determina un'intensificazione delle condizioni di instabilità e delle precipitazioni.

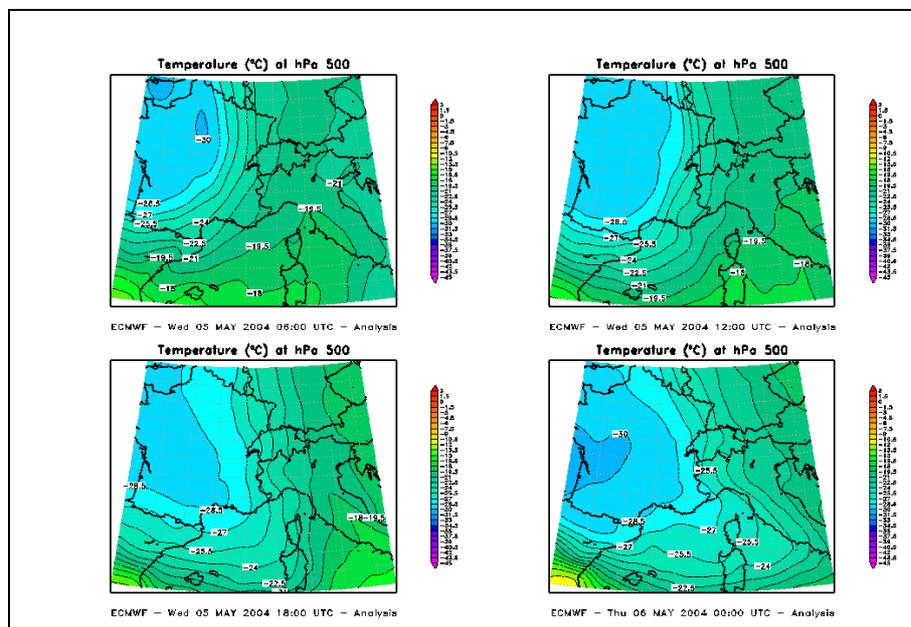
**Figura 6. Temperatura a 500 hPa sull'Europa centro-occidentale del giorno 5 Maggio 2004.**

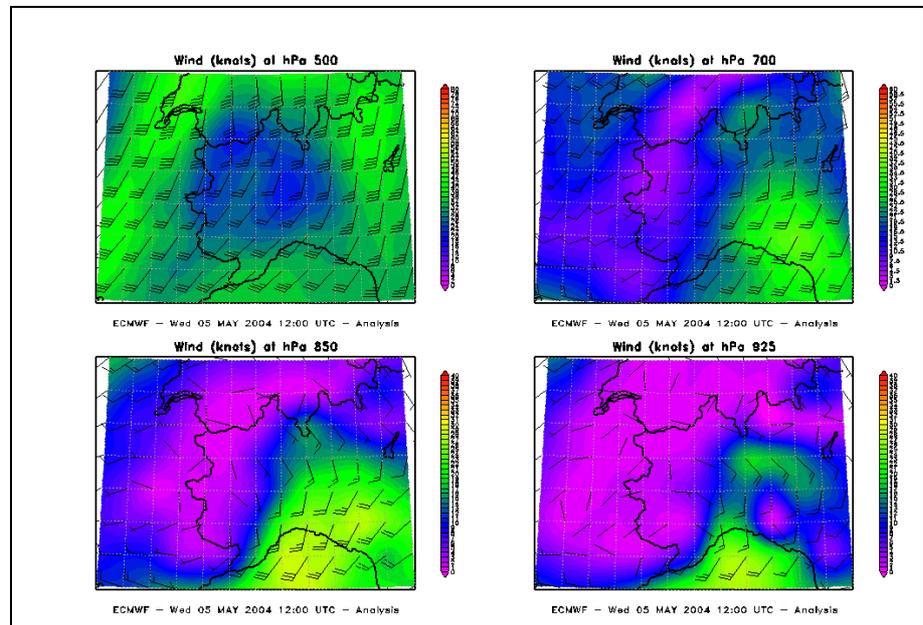
**Figura 7. Vento a 500,700,850 e 925 hPa del 5 Maggio 2004 ore 12 UTC.**

La zona più colpita dalle precipitazioni intense risulta essere il settore settentrionale della regione, infatti il flusso dai quadranti meridionali determina una risalita orografica delle masse d'aria umida ed instabile in prossimità dei rilievi alpini a nord con una conseguente enfaticazione dei fenomeni precipitativi.

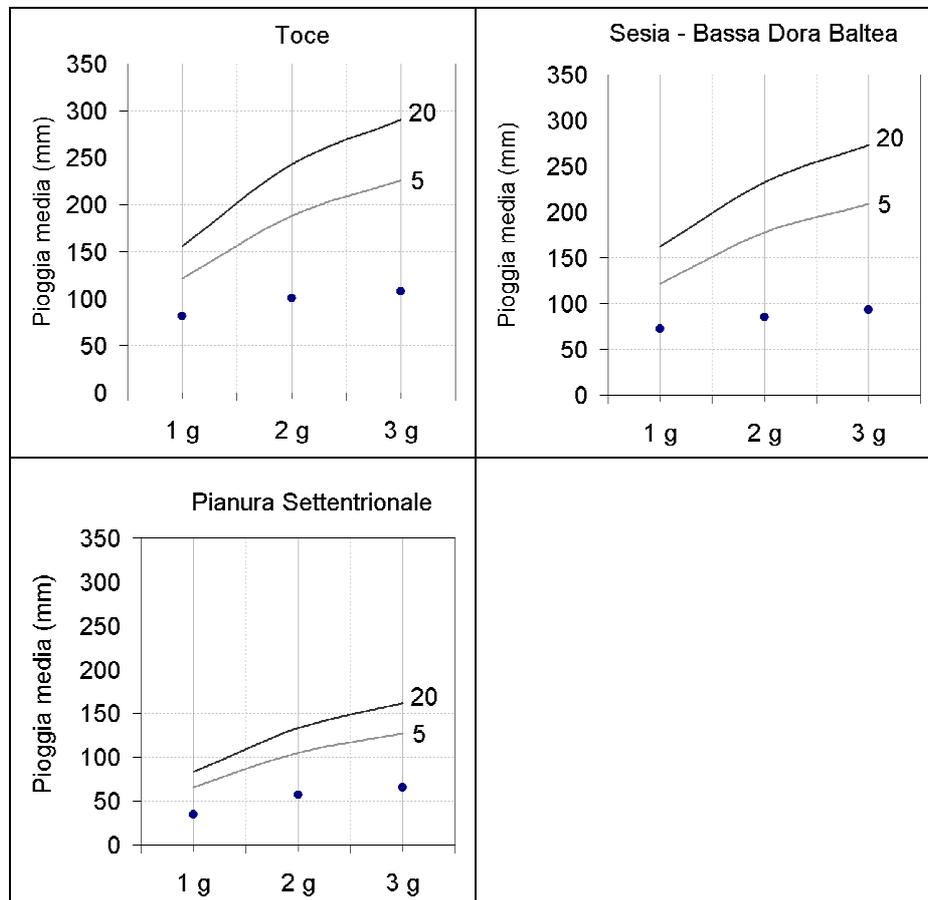
**Figura 8: Confronto delle massime altezze di pioggia media areale dell'evento con le curve di possibilità pluviometrica relative ai tempi di ritorno di 5 e 20 anni.**

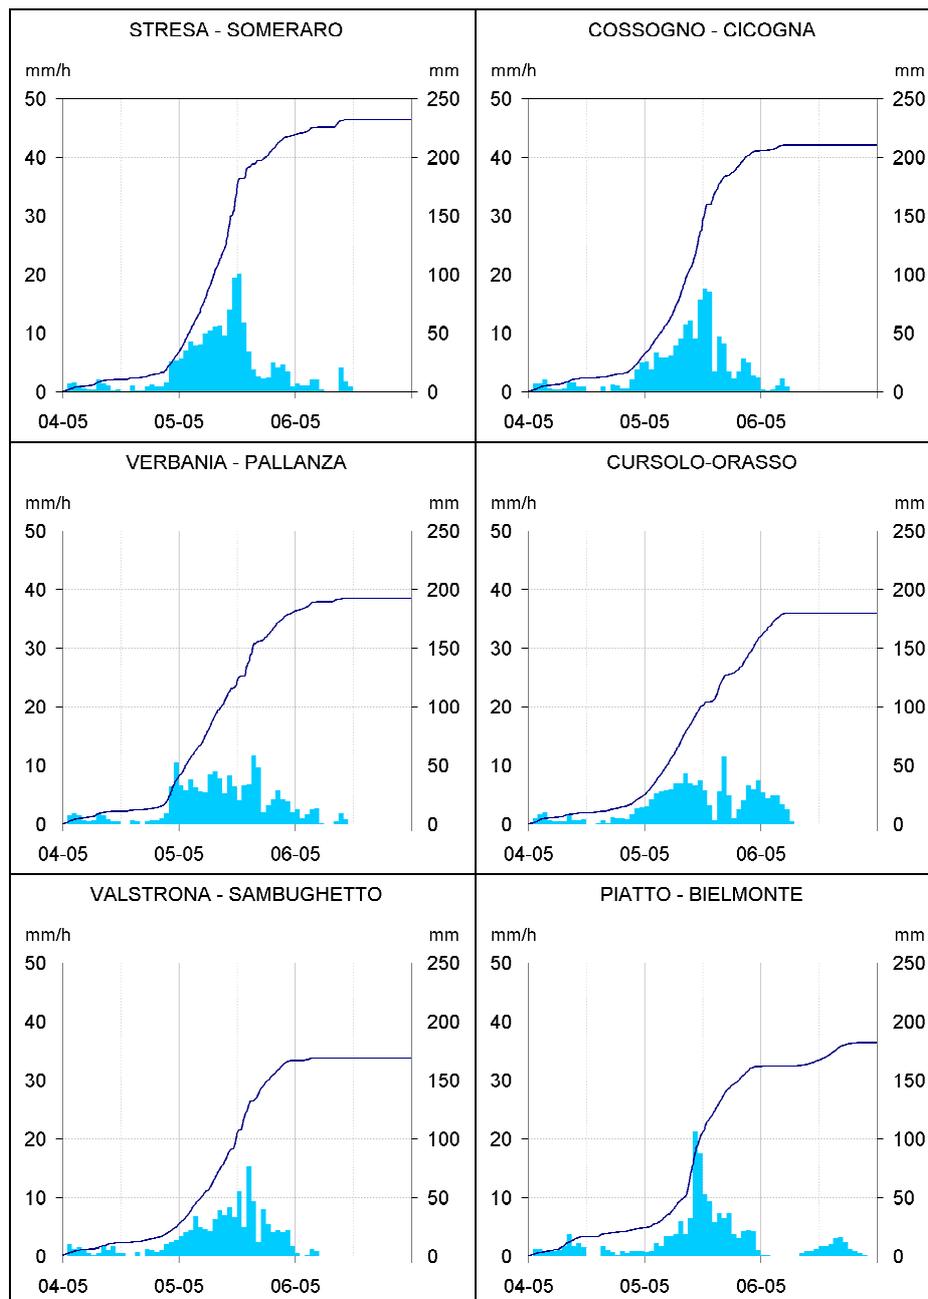
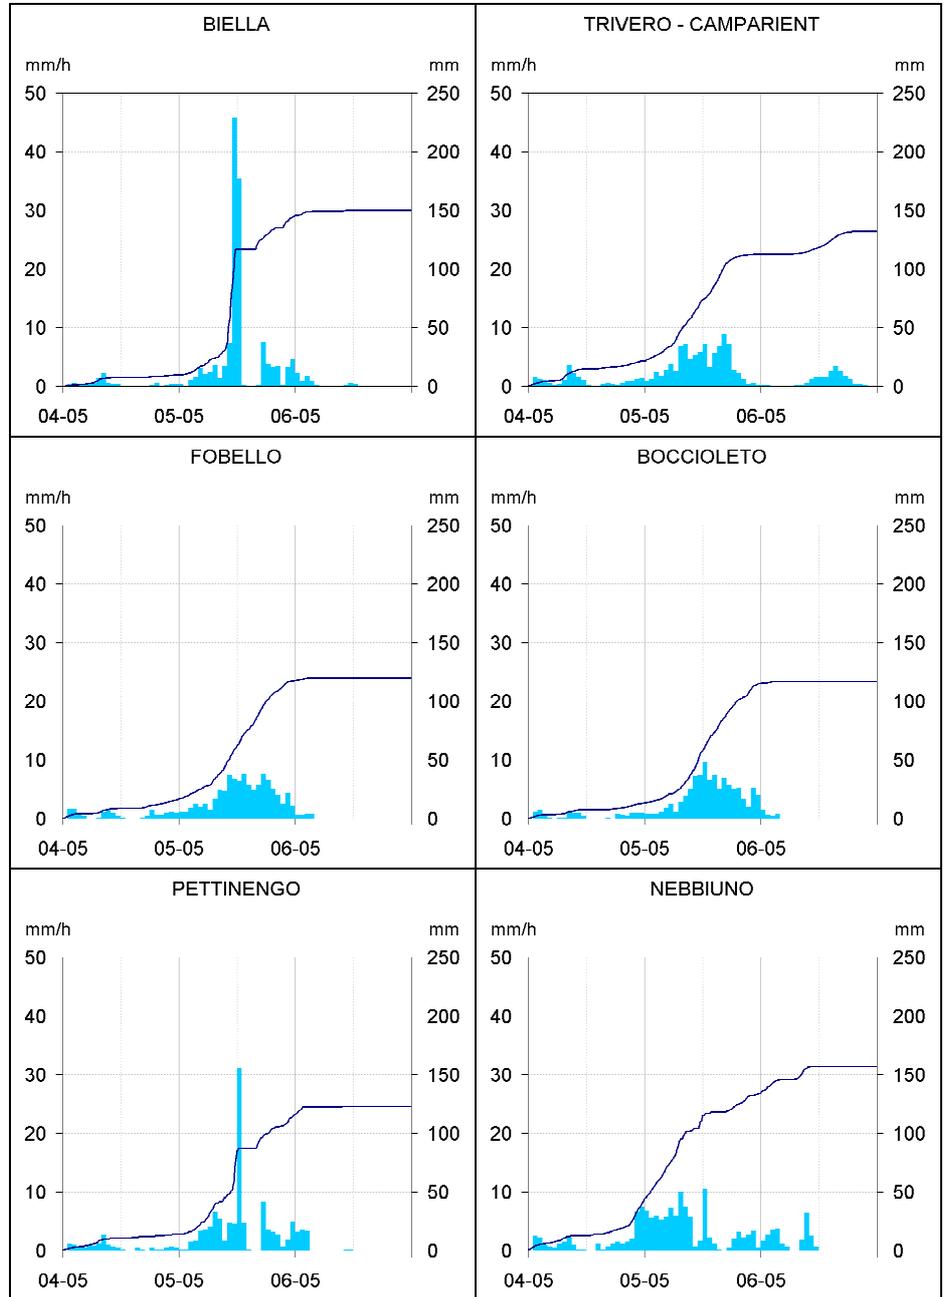
**Figura 9: ietogrammi di pioggia oraria e cumulata registrati nei giorni 4 – 6 maggio nelle stazioni pluviometriche più significative**

**Figura 9: Ietogrammi di pioggia oraria e cumulata registrati nei giorni 4 – 6 maggio nelle stazioni pluviometriche più significative**

In Figura 9 sono mostrati gli ietogrammi di pioggia oraria e cumulata registrate nelle stazioni maggiormente significative.

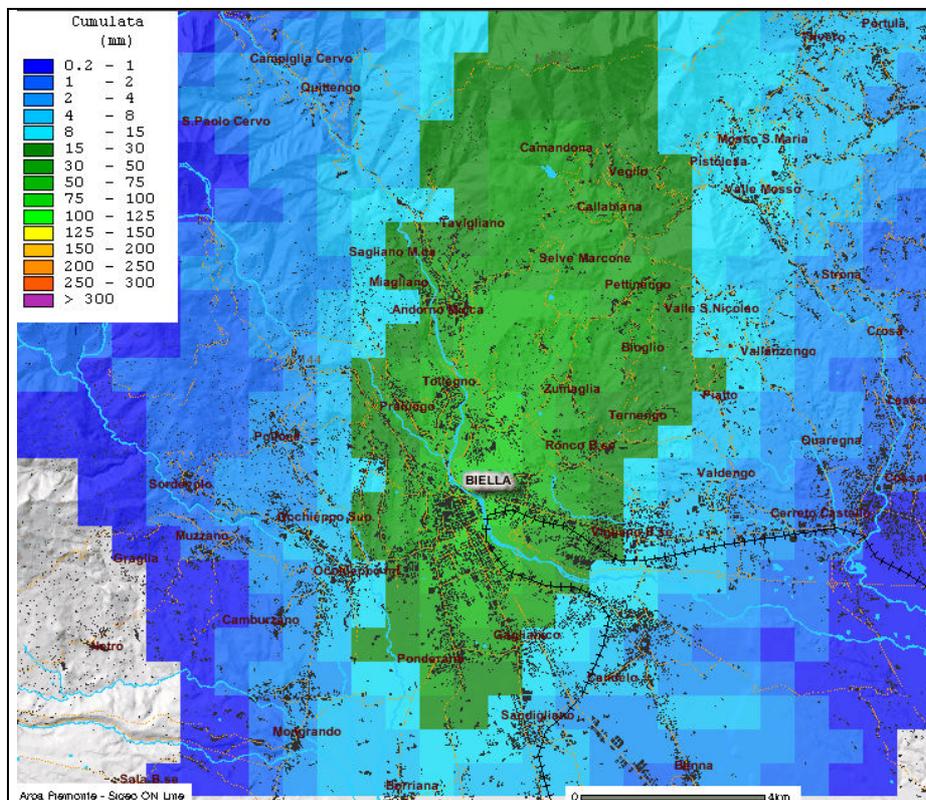
**Figura 10: Mappa di precipitazione cumulata nel biellese dalle 10.00 alle 12.00 UTC del 5 Maggio**

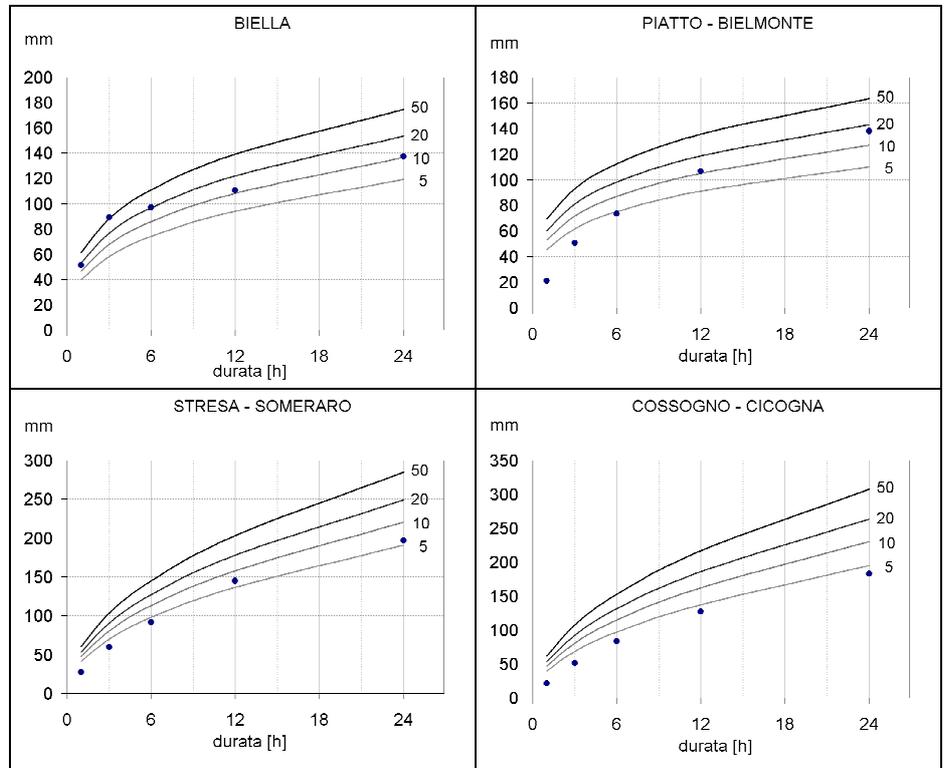
**Figura 11: Confronto delle massime altezze di pioggia alle diverse durate con le curve di possibilità pluviometrica relative ai tempi di ritorno di 5, 10, 20 e 50 anni**

Alcune stazioni pluviometriche hanno registrato dei valori di precipitazioni caratterizzati da tempi di ritorno piuttosto alti per brevi durate. I valori più alti sono stati registrati nella stazione di Biella con un Tr di circa 50 anni per pioggia di durata critica pari a 3 ore e dal pluviometro di Piatto - Bielmonte con un Tr compreso tra 10 e 20 anni per piogge di durata critica di 24 ore. Nel bacino del Toce le stazioni di Stresa – Someraro e Cossogno – Cicogna si è registrata una precipitazione con Tr pari a circa 5 anni per una durata di 24 ore.

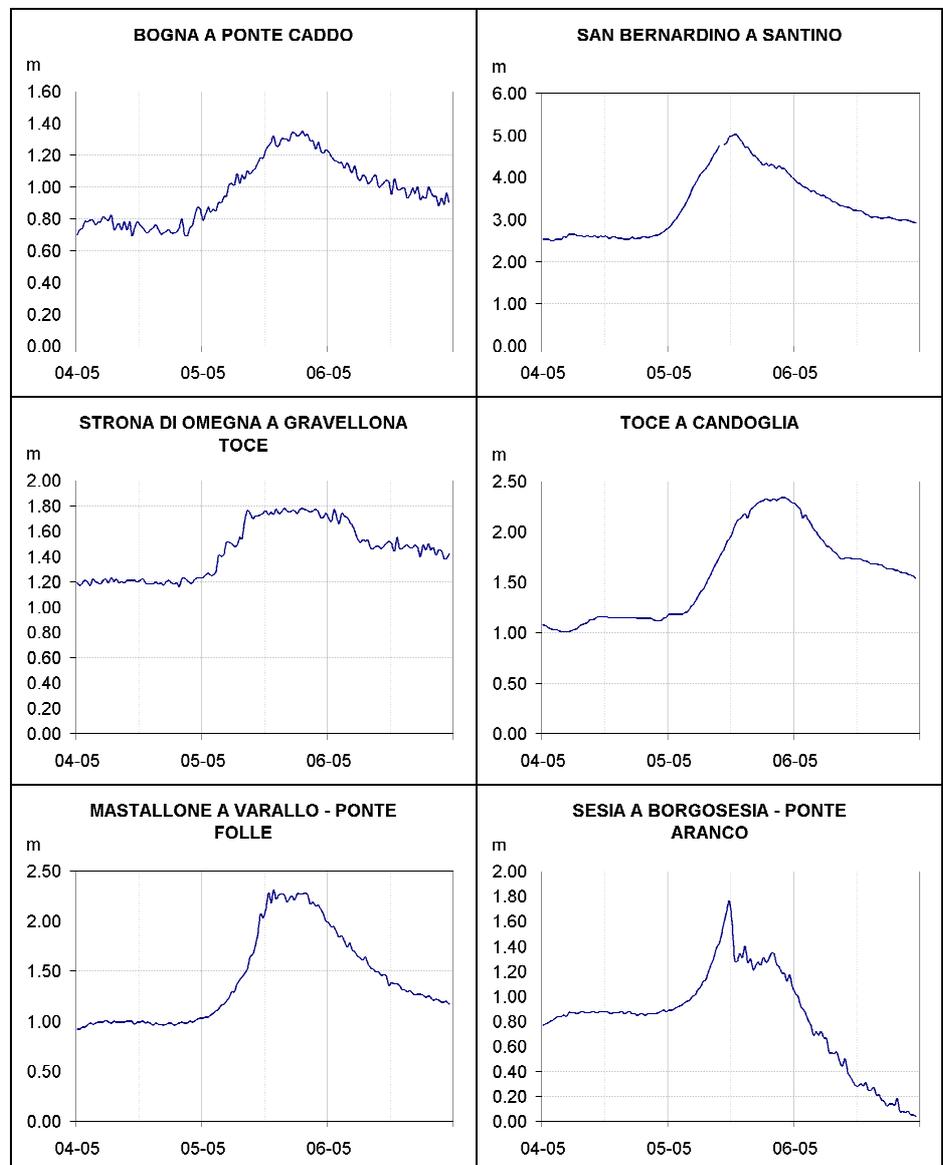
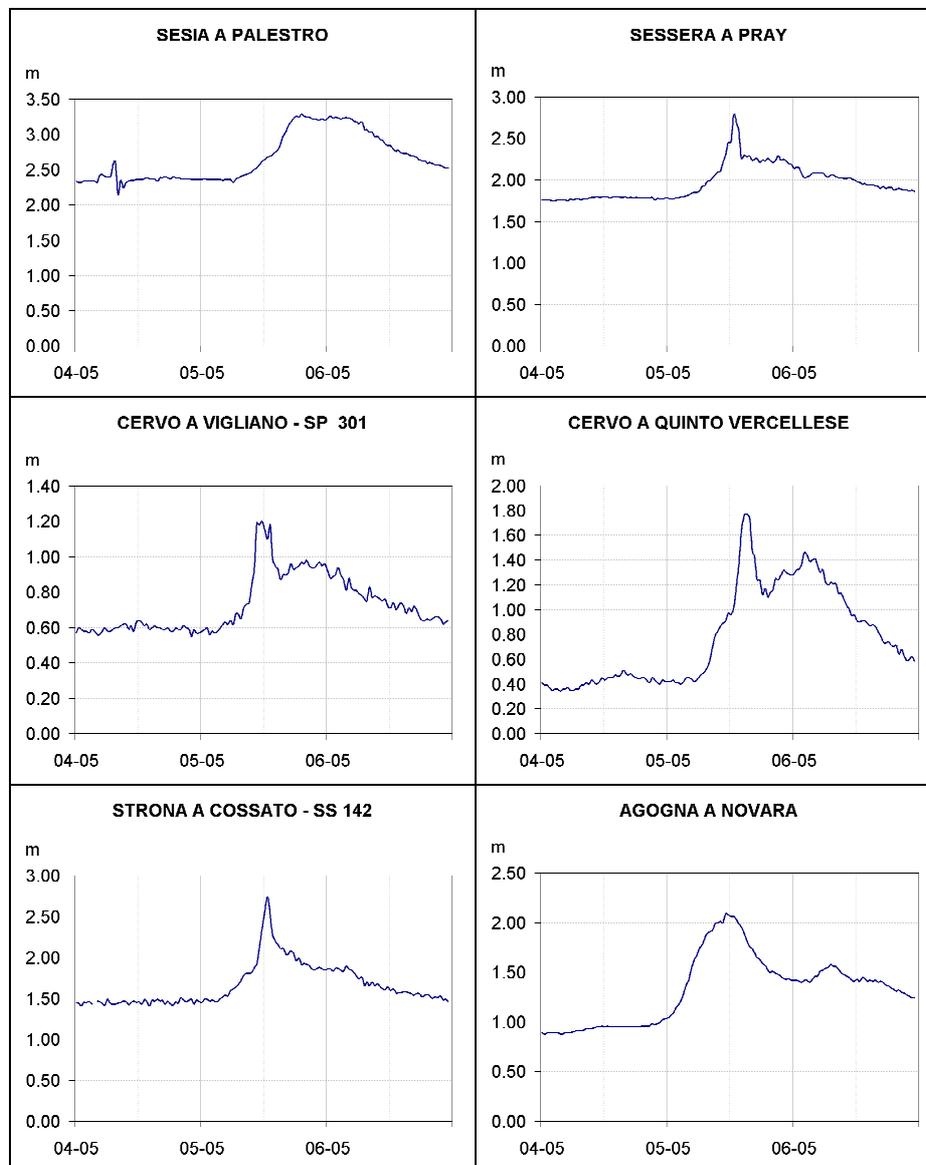
**Figura 12: Idrogrammi maggiormente significativi registrati nei giorni 4 – 6 Maggio**

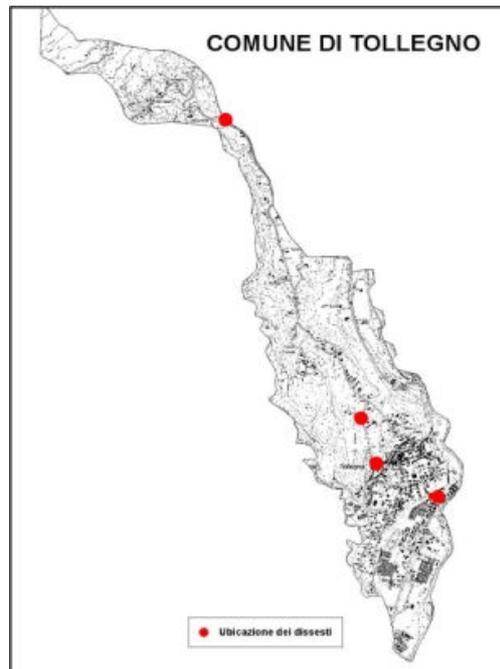
**Figura 13: Ubicazione dei principali dissesti accorsi nel territorio comunale di Tollegno il 5 maggio 2004.**

Le intense piogge di mercoledì 5 maggio hanno provocato allagamenti e alcuni smottamenti nel Comune di Tollegno causando anche danni di rilevante entità.

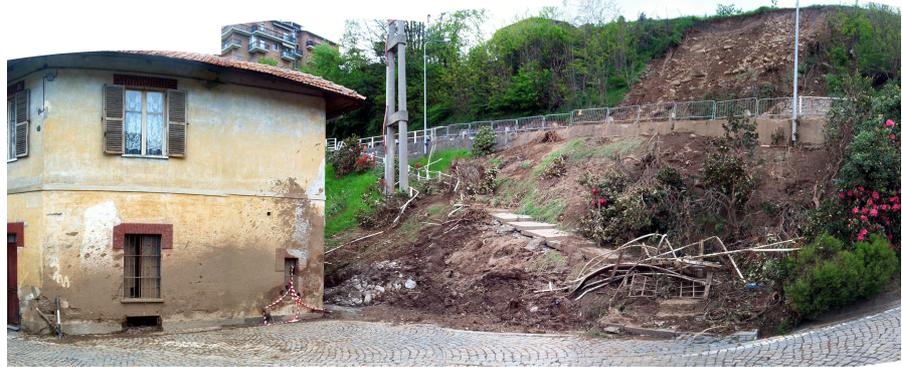
Un movimento franoso si è sviluppato lungo via Roma alle 13:45, presso il villaggio filature dietro il complesso industriale “Lana Gatto” (Figura 14).

**Figura 14: Panoramica della frana avvenuta dietro il complesso filaturiero in via Roma a Tollegno.**

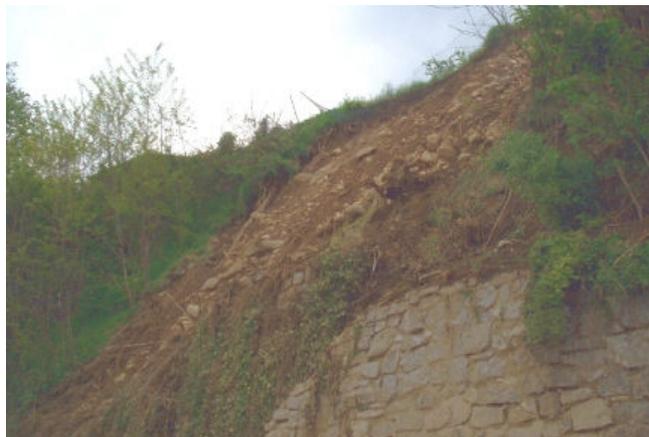
La frana si è sviluppata come un colamento rapido mobilitando una porzione superficiale del deposito alluvionale costituente l'altopiano su cui sorge il capoluogo (VILLAFRANCHIANO SUP) (Figura 15).

Le piogge cadute già nei giorni precedenti la fase parossistica dell'evento avevano saturato parzialmente il terreno; il nubifragio di mercoledì mattina ha portato alla completa saturazione del materiale e alla sua successiva fluidificazione verso valle.

**Figura 15: La nicchia di distacco che mette a nudo il deposito alluvionale.**

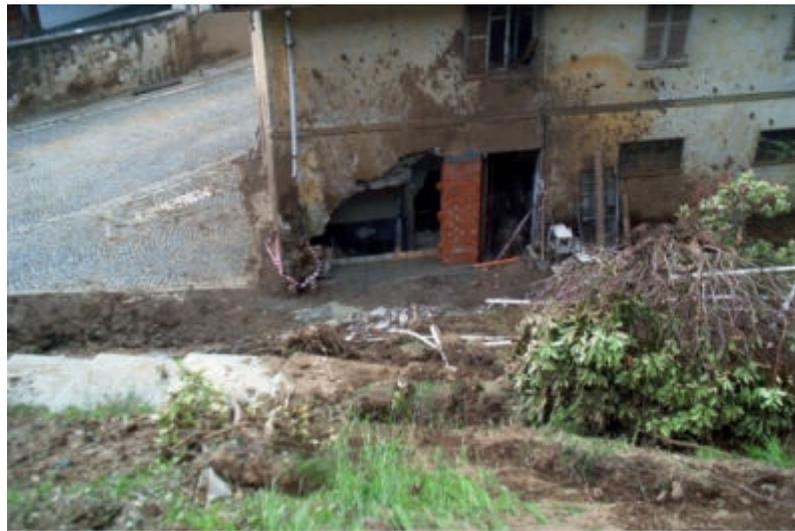
La massa mobilitata ha danneggiato il muro di sostegno, ha attraversato la carreggiata di via Roma, asportando parte del

guardrail e si è poi riversata contro un'abitazione. Una parte del muro perimetrale è stata sfondata, e parte della massa fangosa ha raggiunto il primo piano dell'edificio. L'abitazione è stata dichiarata inagibile e le due famiglie che vi abitavano sono state evacuate (Figura 16).

**Figura 16: Vista da monte dell'edificio seriamente danneggiato dalla frana per saturazione e fluidificazione della coltre superficiale.**

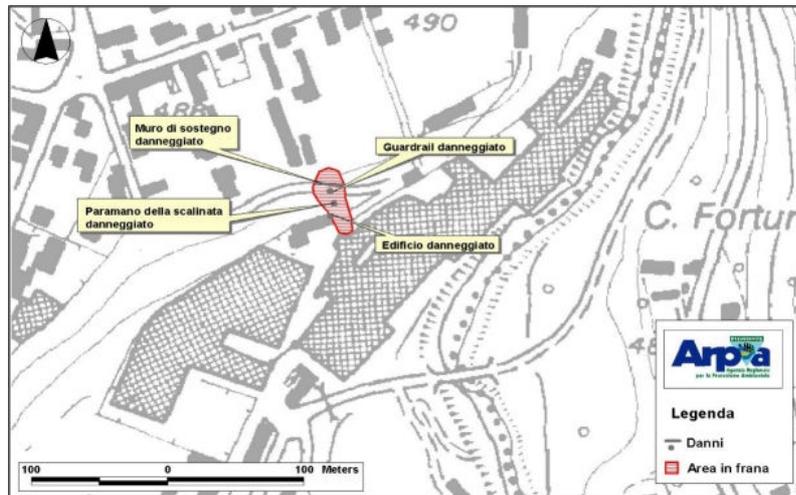
**Figura 17: Stralcio di CTR con ubicazione del fenomeno franoso e dei danni ad esso associati**

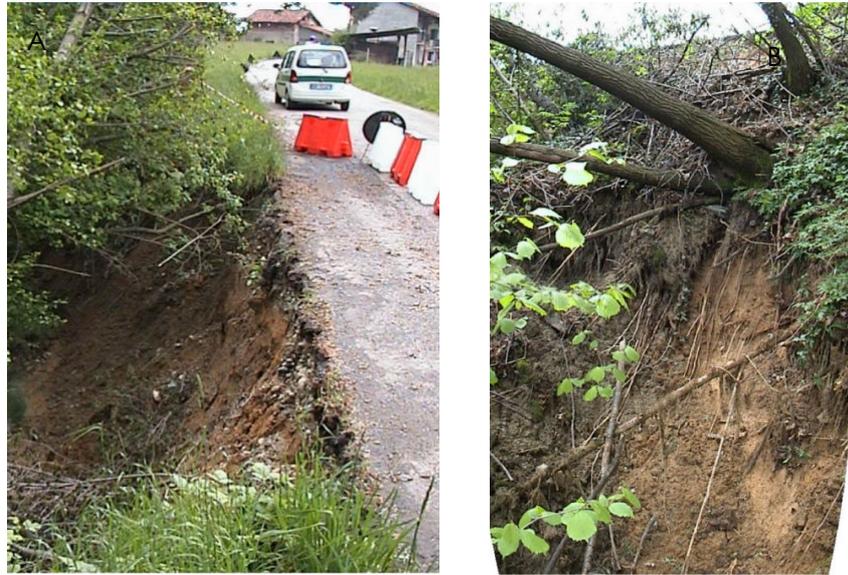
In prossimità della frazione Regione Spina si è sviluppata una frana dal ciglio della strada. La frana è delimitata lateralmente da una superficie di scivolamento, ed è riconducibile a un fenomeno complesso attivatosi come scivolamento di materiale sciolto evolutosi poi in colamento (Figura 18).

Il coronamento si sviluppa linearmente per circa 20 m con una scarpata principale di circa 2 m di altezza, mentre il materiale mobilizzato si è in parte fluidificato e incanalato lungo l'impiuvio sottostante che confluisce nel Torrente Cervo.

**Figura 18** Nicchia di distacco (A) e particolare sul materiale coinvolto (B).

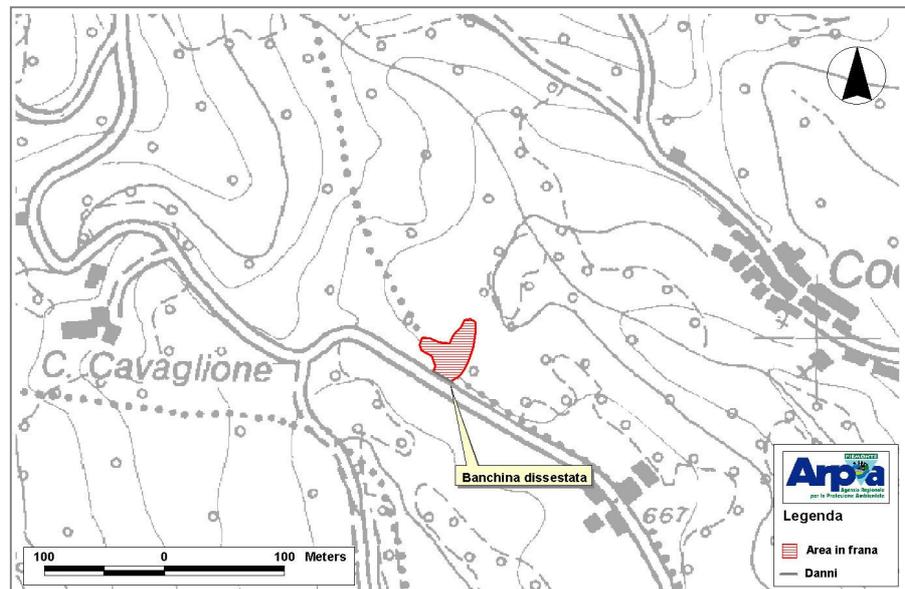
**Figura 19:** Stralcio di CTR con ubicazione dei dissesti e dei danni associati in Regione Spina a Tollegno.

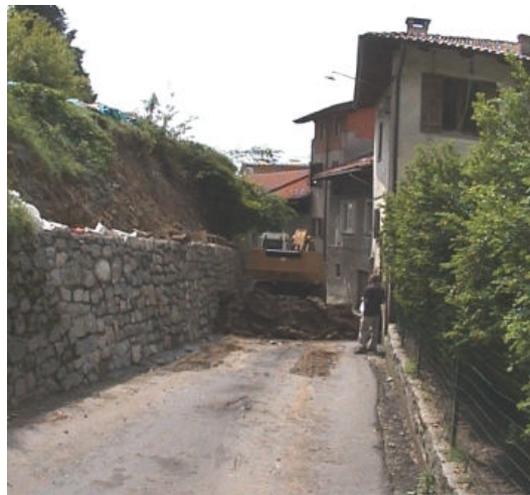
Nel capoluogo di Tollegno, in via Matteotti le intense piogge hanno provocato la caduta di massi, ciottoli e terreno sciolto lungo la strada comunale. La zona in frana era già sede di interventi di sistemazione del versante mediante un muro di sostegno in fase di realizzazione (Figura 20).

**Figura 20: Area di distacco della frana con materiale ancora in loco.**

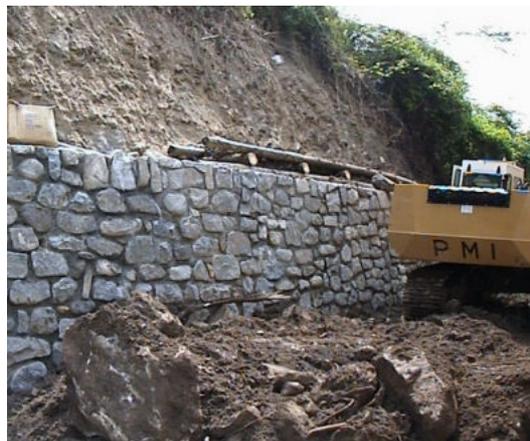
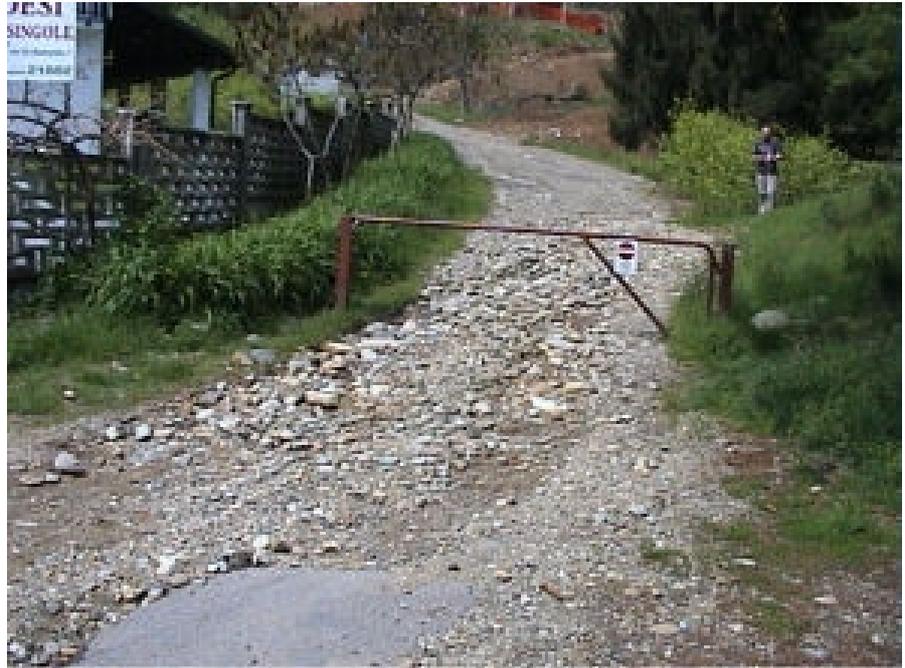
Più a monte, sempre in via Matteotti, si è avuto un allagamento con trasporto di materiale detritico. Le acque meteoriche raccolte in una depressione sono fuoriuscite e si sono incanalate lungo la via, prendendo in carico il materiale sciolto (ciottoli e terreno) costituente il piano di calpestio di una strada di servizio (Figura 21). Le acque convogliate hanno poi terminato il loro percorso sfociando nel Rio Germanetti e lasciando lungo il percorso parte del materiale trasportato (Figura 22).

Figura 21: Mulattiera da cui sono partite le acque incanalatesi in via Matteotti.

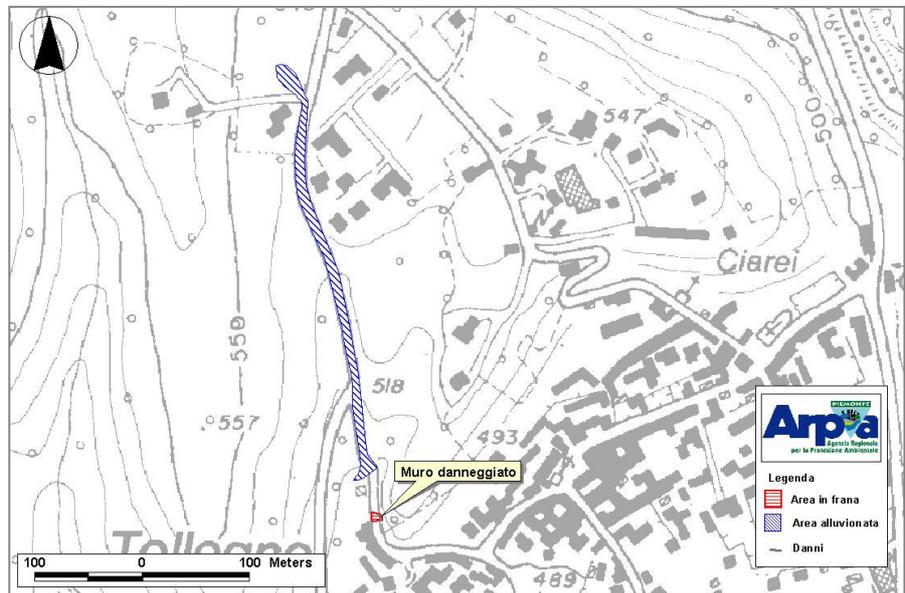
Figura 22: Stralcio di CTR con ubicazione dei dissesti verificatesi durante il nubifragio del 5 maggio 2004.

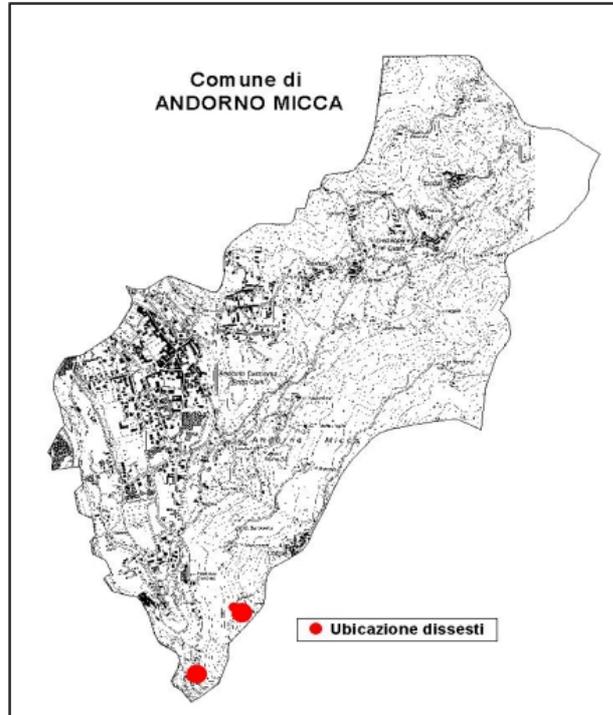
**Figura 23: Ubicazione dei principali dissesti accorsi nel territorio comunale di Andorno Micca il 5 maggio 2004.**

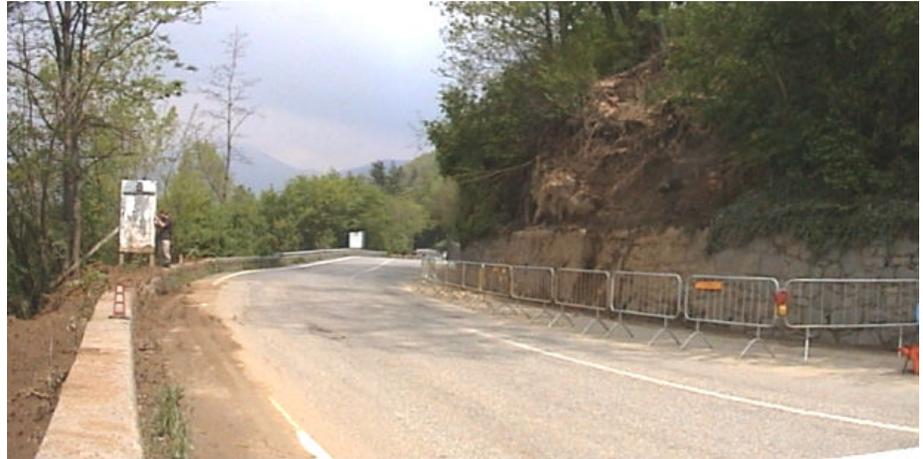
Nel territorio comunale di Andorno Micca si sono verificati due dissesti franosi; il primo sulla S.P. n° 100 Biella-Piedicavallo a circa 100 m dal punto in cui due settimane prima un'altra frana aveva bloccato la strada. Il movimento, riconducibile ad un colamento rapido, si è sviluppato mobilitando materiale sciolto di copertura che si è riversato sul manto stradale occupando l'intera carreggiata (Figura 24). Lungo la strada che collega la frazione "cantone Rondolina" alla S.P. Biella-Pavignano, si è sviluppato un secondo dissesto, (località Vaglio Colma); anche questo fenomeno è un colamento veloce di materiale sciolto mobilitato dall'intensa quantità di acque meteoriche cadute.

**Figura 24: Panoramica del dissesto.**

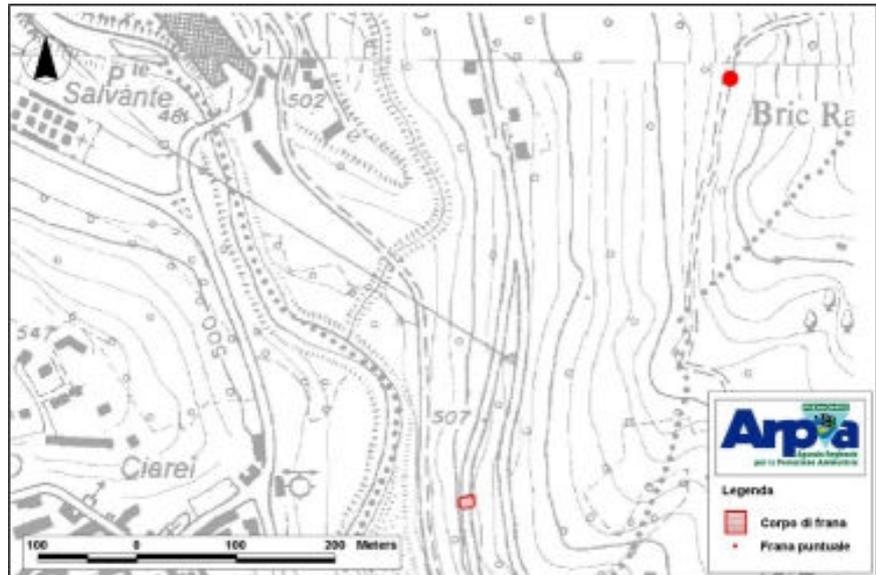
**Figura 25: Stralcio della carta dei dissesti per il Comune di Andorno Micca**

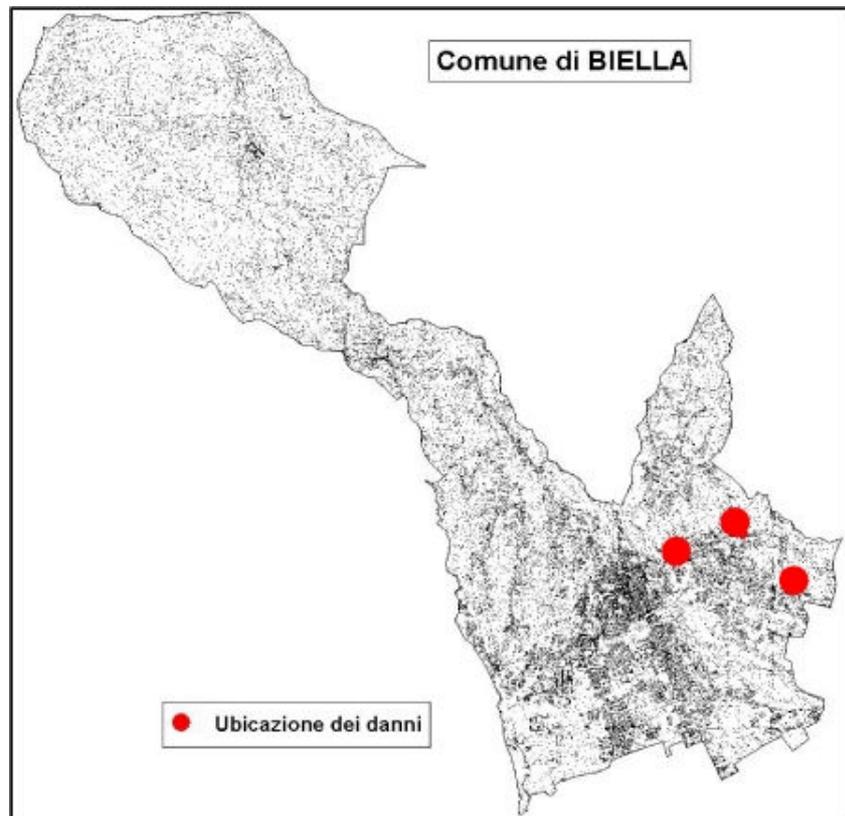
Da un rilevamento eseguito nei giorni successivi all'evento si è potuto rilevare una serie di dissesti lungo l'asta torrentizia del rio Sacchetto che hanno aumentato il carico solido del corso d'acqua. Tali fenomeni sebbene di limitate dimensioni sono ubicati lungo tutto il tratto del rio suddetto e si delineano come delle fluidificazioni di materiali fini della coltre eluvio-colluviale lungo le porzioni più acclivi delle sponde del rio (Figura 29).

**Figura 26: Ubicazione dei principali dissesti accorsi nel territorio comunale di Biella il 5 maggio 2004.**

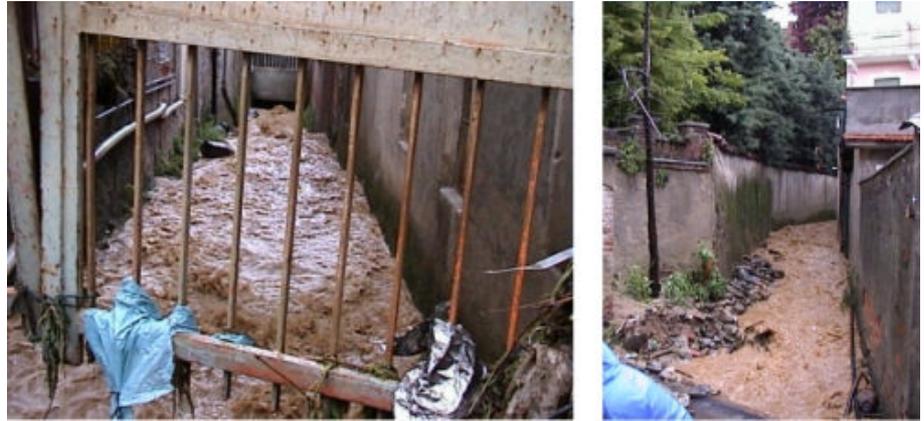
Il rio Sacchetto è esondato all'altezza di via Cadorna dopo che l'ingente apporto di materiale ha ostruito la luce dell'attraversamento stradale (Figura 27). L'acqua, mista a materiale sabbioso con presenza anche di ciottoli di modeste dimensioni, è tracimata invadendo via Cadorna, l'adiacente via Rosazza e anche un tratto di via Milano che è stata così chiusa al traffico (Figura 28). Le acque poi sono defluite nel torrente Cervo.

**Figura 27: Canalizzazione del rio Sacchetto all'interno dell'abitato di Chiavazza**

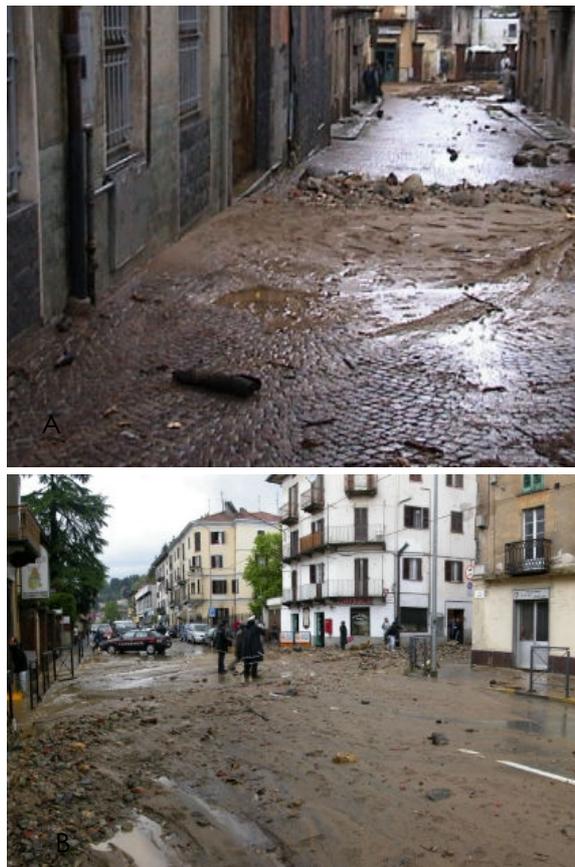
**Figura 28: Materiale portato in carico dalle acque del rio Sacchetto e poi depositato sulla sede stradale di via Rosazza (A) e di via Milano (B).**

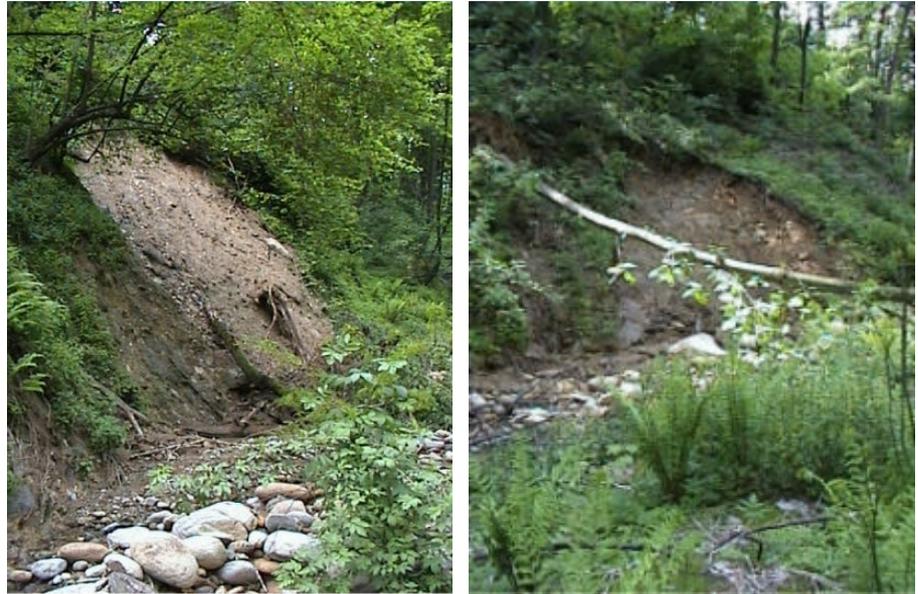
**Figura 29: Dissesti lungo le sponde del rio Sacchetto.**

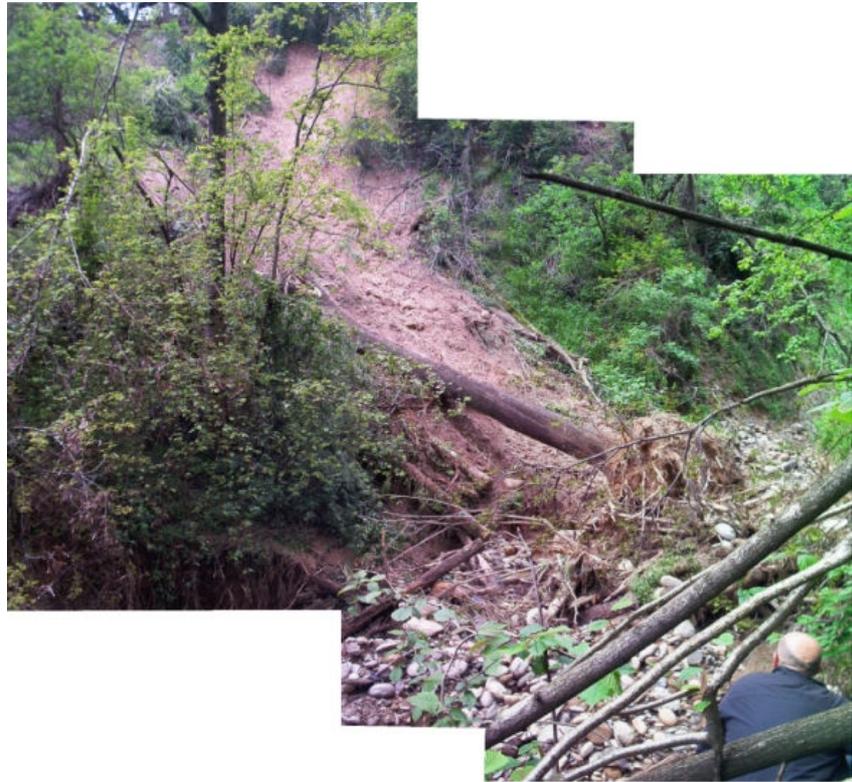
Di notevole rilevanza invece due movimenti gravitativi, entrambi classificabili come scivolamenti rotazionali, occorsi uno in prossimità di una briglia posta nel tratto intermedio del rio Sacchetto (**Errore. L'origine riferimento non è stata trovata.**) e l'altro collocato più a monte e di dimensioni maggiori.

**Figura 30: Scivolamento rotazionale che ha interessato i depositi del Villafranchiano.**

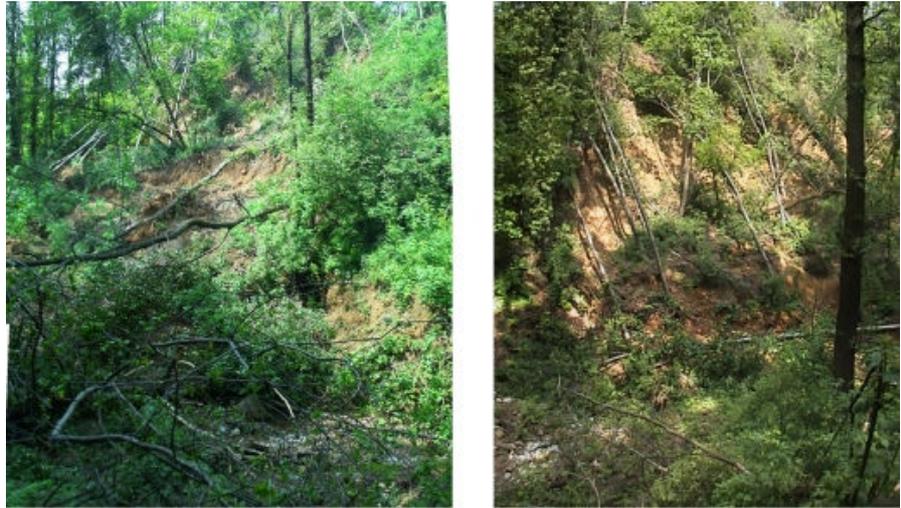
Il materiale mobilizzato si è riversato nel rio Sacchetto ostruendone totalmente il deflusso; successivamente, l'elevata energia delle acque ha provocato l'incisione in destra dell'accumulo con conseguente trasporto di una rilevante quantità di materiale ( Figura 31).

**Figura 31: Scivolamento rotazionale**
