# Rapporto sull'evento meteorologico del 5 maggio 2004

## **Introduzione**

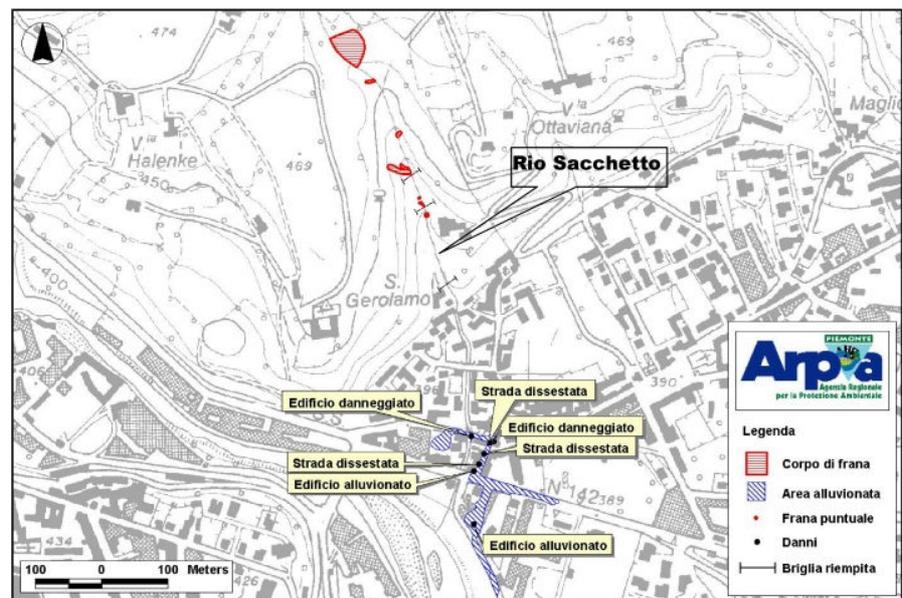
**Figura 32: Ubicazione dei dissesti e dei danni ad essi associati nella porzione più occidentale del quartiere di Chiavazza.**

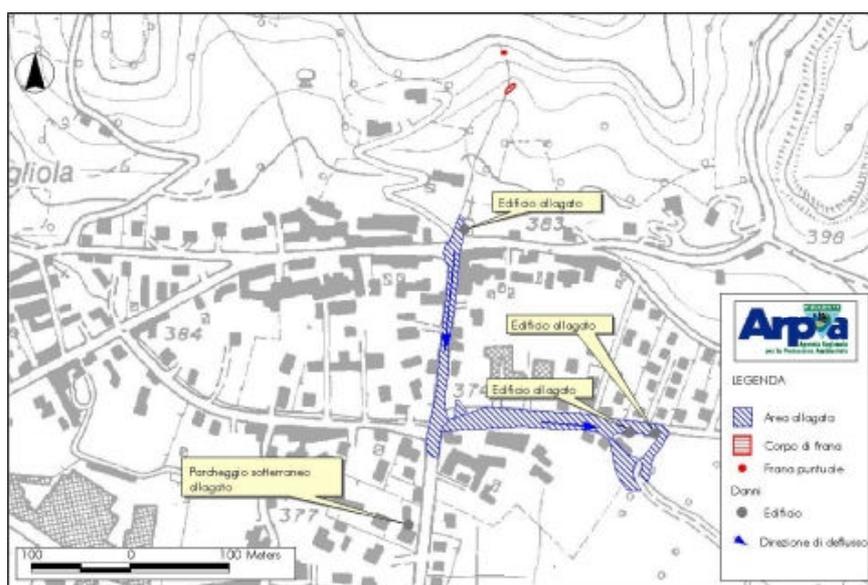
In prossimità della **Regione Fantona** si segnalano altri dissesti (Figura 33). Sul versante sovrastante la chiesa di San Rocco, a seguito della pioggia battente del 5 maggio, si sono innescati alcuni fenomeni franosi superficiali che, seppur di modeste dimensioni, hanno alimentato il carico solido di un rio minore che scende dal suddetto versante. Il materiale preso in carico dal rio ha provocato l'occlusione dell'attraversamento di un tratto stradale tombinato e

**Figura 33: Ubicazione dei dissesti e dei danni ad essi associati nella zona nord-orientale del quartiere di Chiavazza**

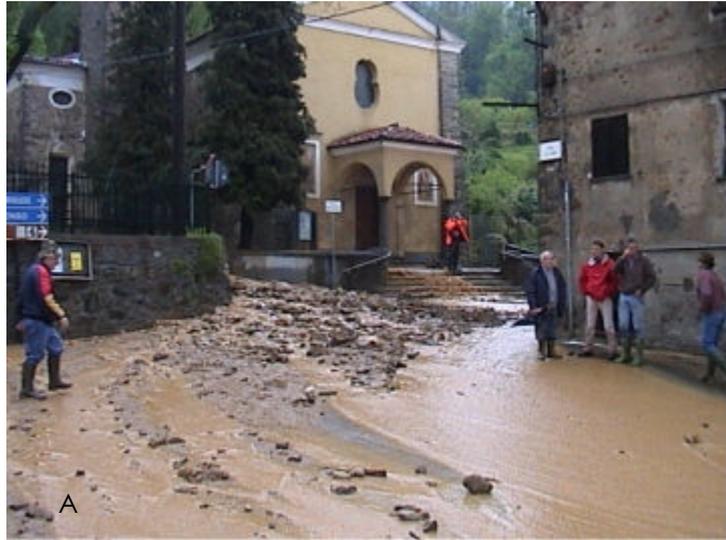
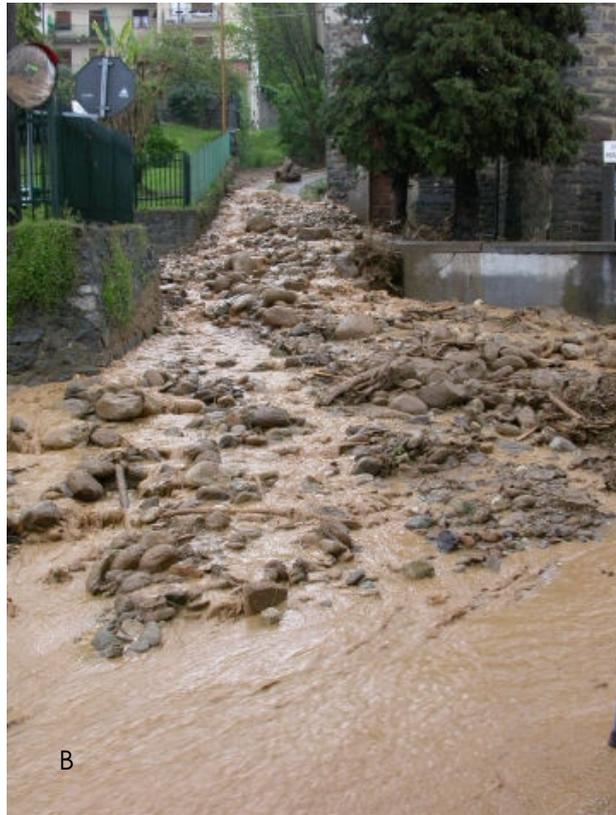
conseguentemente si è riversato sulle sedi stradali vicine. Il materiale più grossolano ed i tronchi d'albero si sono depositati nelle immediate vicinanze dell'imbocco del tratto tombinato, all'incrocio tra via della Vittoria e la strada per Ronco B.se, mentre il materiale più fine misto ad acqua ha percorso distanze maggiori, invadendo parte della vicina chiesa di San Rocco e gran parte di via Coda (Figura 34).

**Figura 34: A) Chiesa di San Rocco. In primo piano porzione terminale della zona di deposito parte del materiale più grossolano. Il fango ha invaso il sagrato della chiesa riversandosi poi sulla strada comunale per Ronco B.se. B) Particolare materiale depositato. Ben visibile la pezzatura molto variabile del detrito: da ciottoli centimetrici-decimetrici a blocchi.**

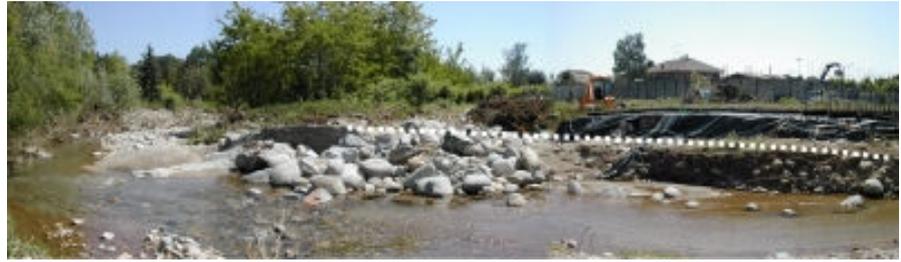
Le sponde perlopiù non sono in grado di contenere deflussi di piena anche contenuti, a ciò va ad aggiungersi la morfologia dell'alveo che presenta in alcuni tratti andamento sinuoso con conseguente esaltazione dell'energia e dei battenti. Lungo il percorso del torrente le acque vengono intercettate da una serie di piccoli canali irrigui che durante l'evento si sono rivelati vie preferenziali del deflusso. E' questo il caso del rio Duglio che ha convogliato le acque tracimate dal T. Chiebbia, lungo terreni adibiti alla coltivazione vivaistica, fino ad alcune abitazioni e magazzini (Figura 37). Altri allagamenti sono stati segnalati più a valle tra Valdengo e Cerreto Castello.

**Figura 35: Profonda erosione spondale in corrispondenza dei vivai Scarlatta. La linea tratteggiata bianca indica la sponda precedente all'evento.**

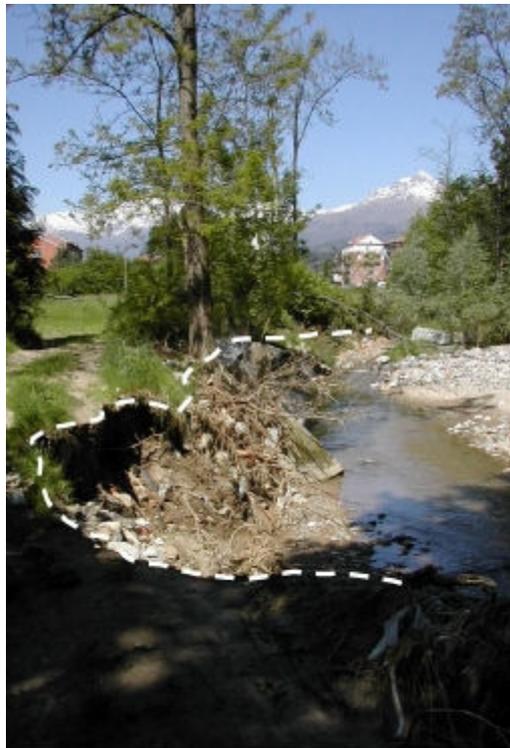
**Figura 36: Tratto di sponda erosa lungo il T. Chiebbia in corrispondenza dei vivai Pozzi.**

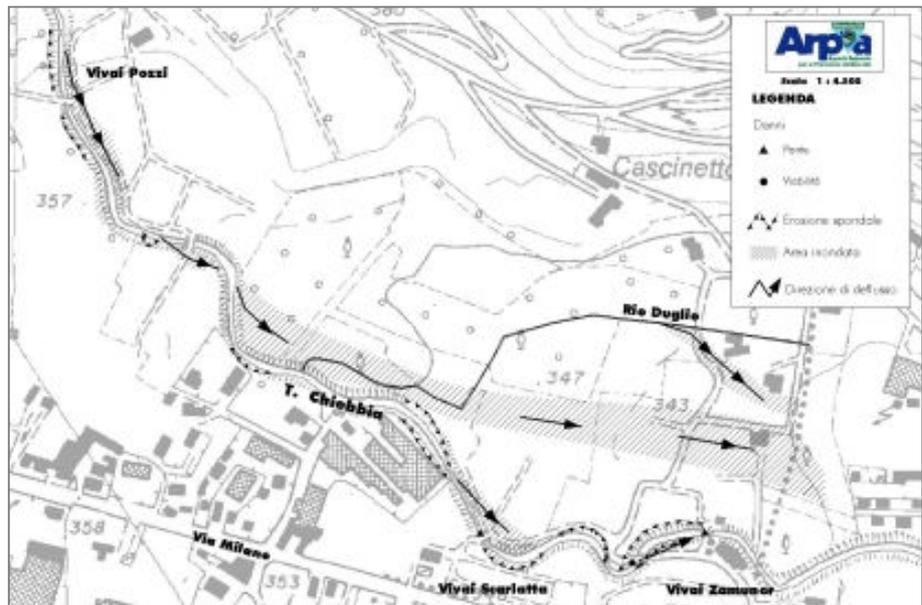
**Figura 37: Carta dei processi ed effetti rilevati lungo l'asta del T. Chiebbia nel tratto compreso tra i vivai Pozzi e i vivai Zamuner.**

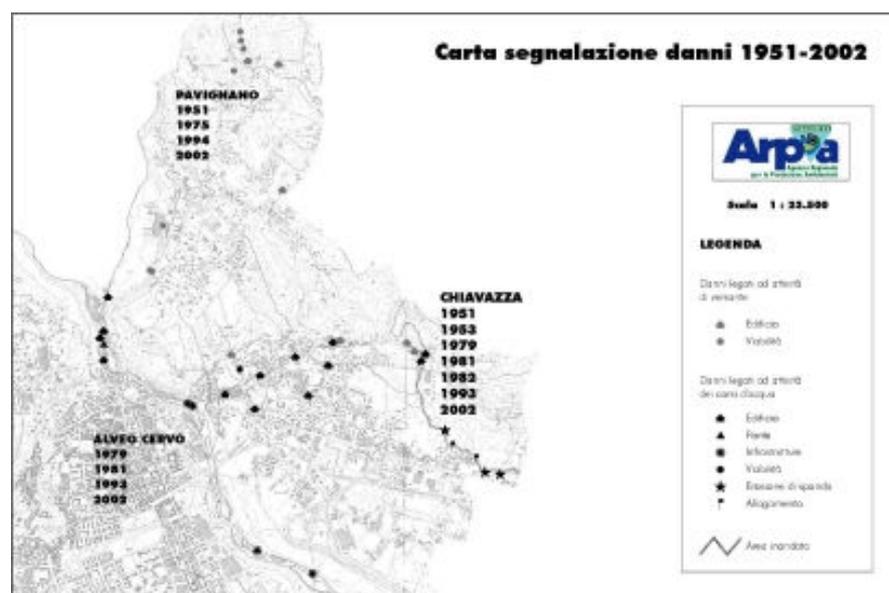
Nella figura sottostante (Figura 38) è riportata la carta delle segnalazioni di danni legati ad attività di versante e ad attività dei corsi d'acqua, nata dall'elaborazione dei dati storici presenti nella Banca Dati Geologica di ARPA Piemonte.

Figura 38: Carta delle segnalazioni di danni legati ad attività di versante e ad attività dei corsi d'acqua relativamente a due quartieri del Comune di Biella: Pavignano e Chiavazza.
