Il “trasporto in massa” a Pallanzeno (VB) del 18 Luglio 2005

Con la collaborazione dell'Area delle attività regionali per l'indirizzo ed il coordinamento in materia di prevenzione dei rischi geologici e del Dipartimento del Verbano Cusio Ossola

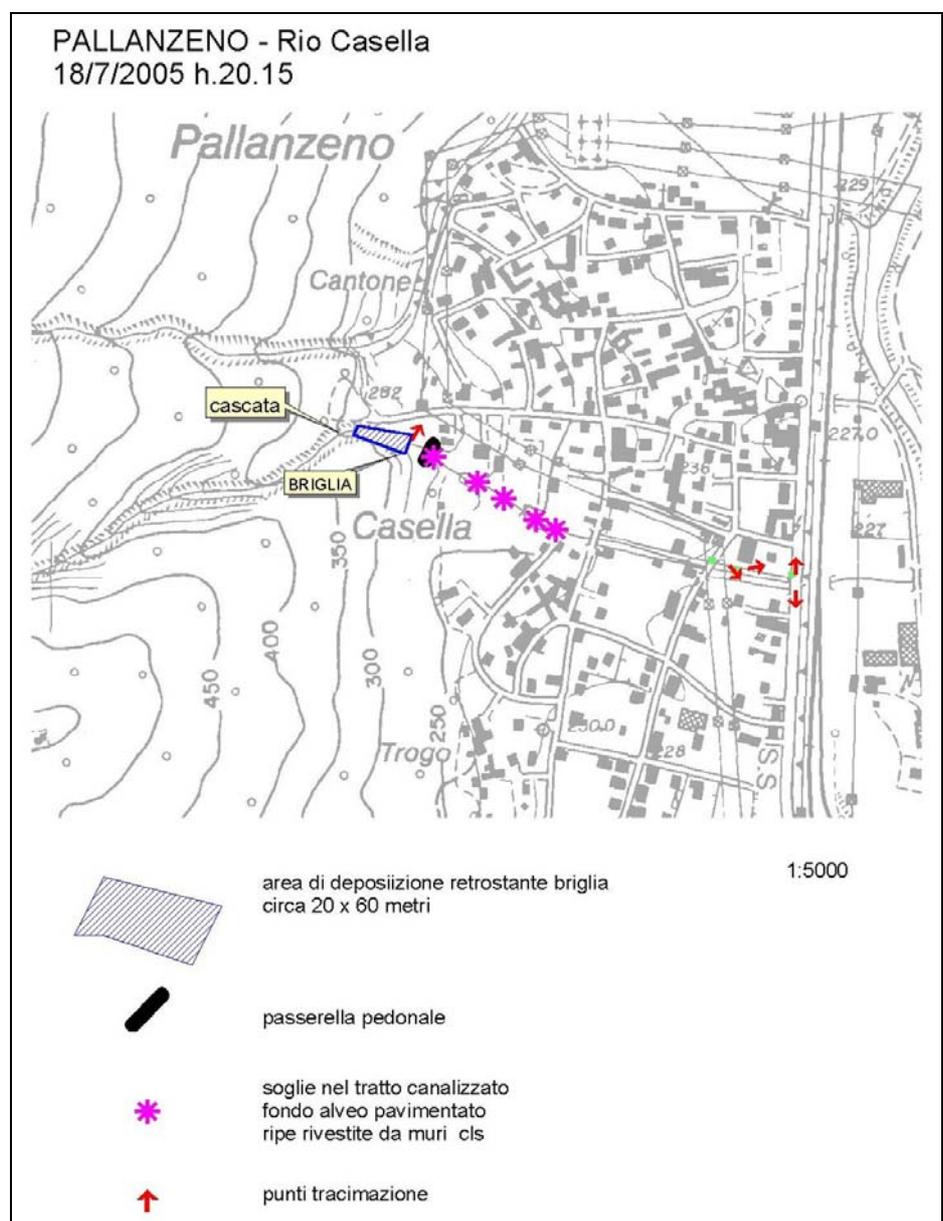
Figura 1: Area interessata dal fenomeno

A seguito delle precipitazioni brevi e localizzate che nella giornata di lunedì 18 luglio 2005 hanno interessato con moderate intensità la provincia del Verbano-Cusio-Ossola, si sono innescati, nel territorio comunale di Pallanzeno, fenomeni di trasporto in massa lungo i Rii Casella e Moiana, tributari di destra idrografica del Fiume Toce (Fig. 1), che hanno raggiunto l'abitato di Pallanzeno intorno alle ore 20.

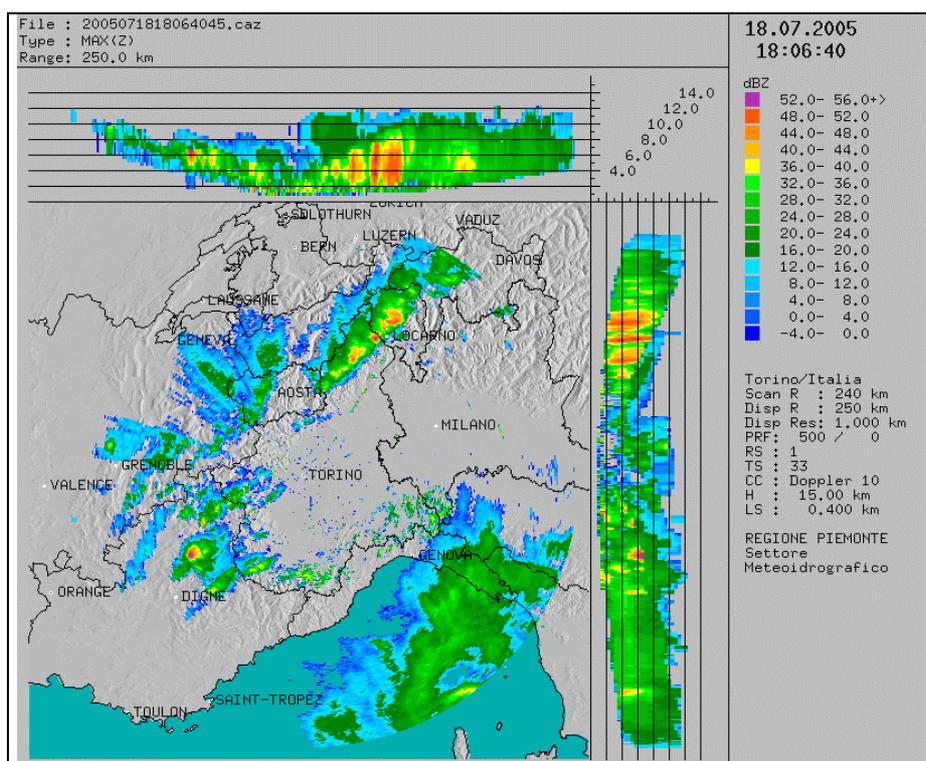
Figura 2: Immagini radar di riflettività registrate alle 18:06 UTC

Nella giornata di lunedì 18 luglio 2005 il territorio piemontese è stato interessato da fenomeni temporaleschi originatisi in prossimità dei rilievi alpini ed appenninici in rapido movimento da sudovest (Figura 2).

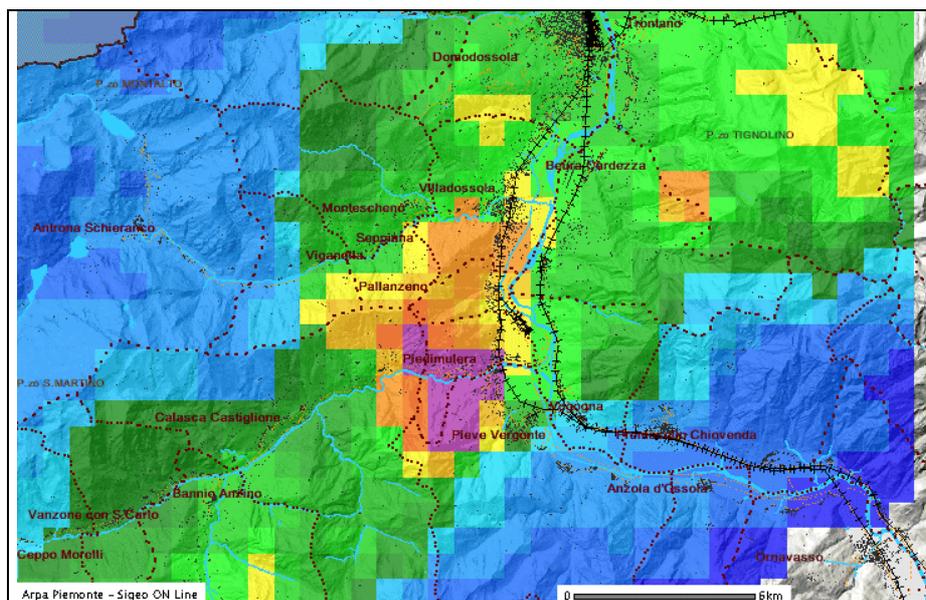
Figura 3: Dettaglio della massima riflettività alle 18:06 UTC sul comune di Pallanzeno (VB)

Un secondo temporale ha interessato la zona a partire dalle ore 18 UTC con durata maggiore e precipitazioni più intense. La Figura 3 evidenzia il campo di precipitazione rilevato dal radar meteorologico da cui si desume un centro di scroscio su Piedimulera ed in corrispondenza della testata del Rio Casella.

Il pluviometro di Fomarco, prossimo al “centro di scroscio”, ha registrato valori pari a 15.8 mm in 30 minuti. Pochi minuti dopo la stazione di Domodossola, interessata dal transito della cella temporalesca, ha registrato un picco significativo pari a 20.2 mm in 30 minuti.

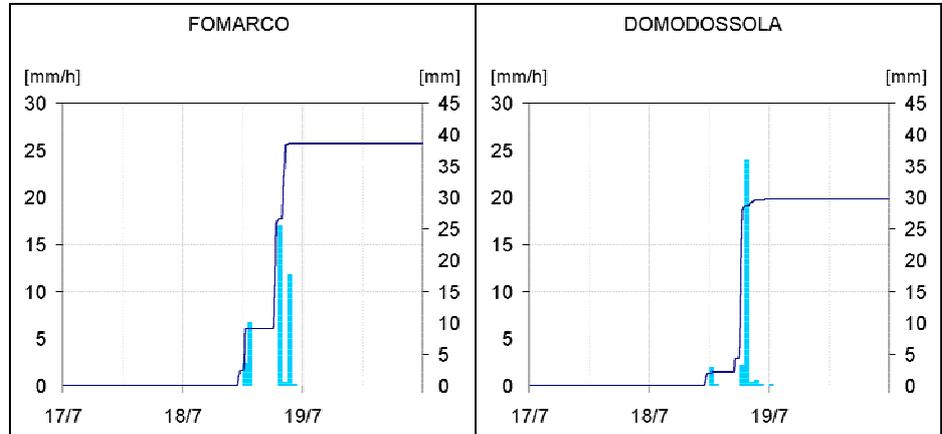
Figura 4: Ietogrammi di pioggia oraria e cumulata registrati nelle stazioni pluviometriche più significative

In Figura 4 sono mostrati gli ietogrammi di pioggia oraria e cumulata registrati nelle stazioni maggiormente significative.

Le precipitazioni totali dell'evento registrate il 18 luglio sono pari a 38.6 mm a Fomarco e 29.8 mm a Domodossola in meno di tre ore.

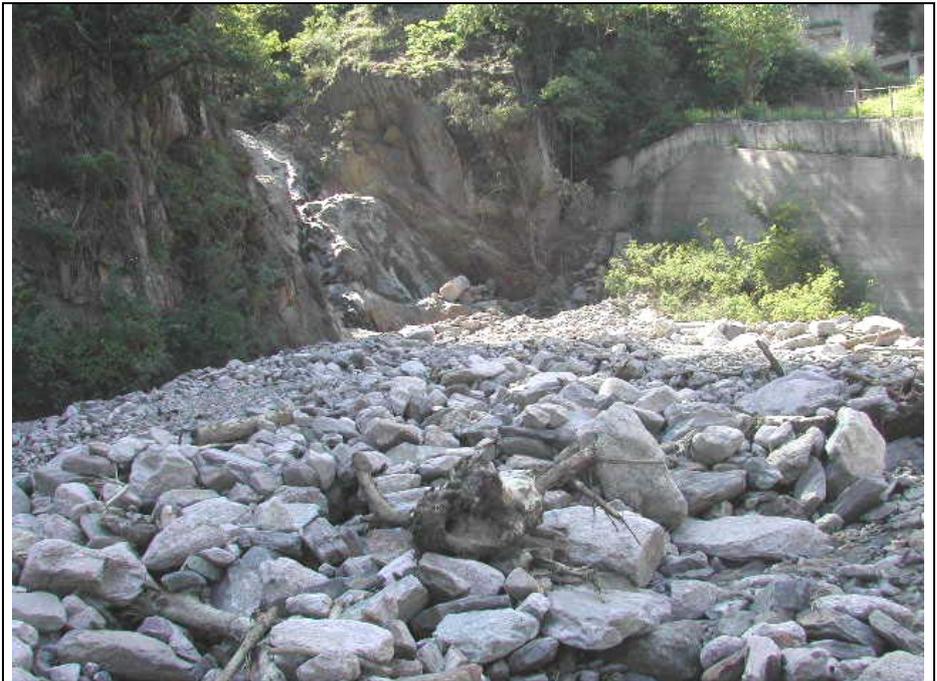
Figura 5: Sedimenti in zona apicale del conoide.

L'apice del conoide si trova alla base di una soglia in roccia che forma una cascata (Figura 5).

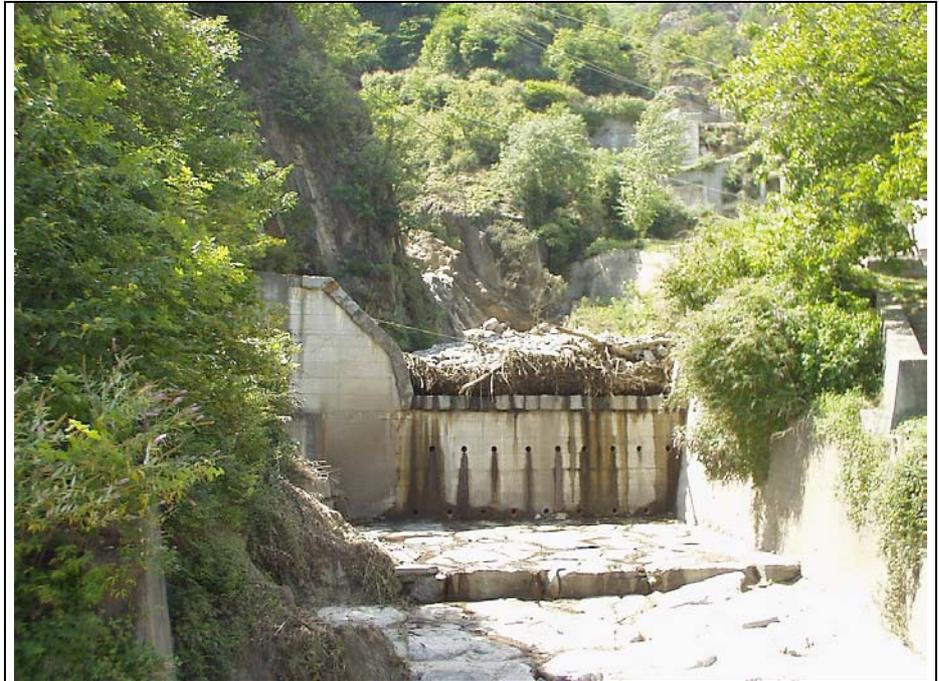
Figura 6: Vista verso monte della briglia delimitante la piazza deposizionale.

Una grossa briglia (Figura 6) con gàveta trapezia e funi d'acciaio tesate tra le ali, posizionata circa 60 metri a valle della soglia, forma una piazza di sedimentazione di discrete dimensioni (60m x 20m) delimitata sulla sinistra da un muraglione in calcestruzzo e sulla destra da una parete subverticale di roccia.

Nella suddetta piazza deposizionale sono stati trattieneuti circa 4.000 metri cubi, secondo i rilevamenti effettuati dal comune di Pallanzeno. Parte della colata ha tracimato l'ala sinistra della briglia disperdendosi nei percorsi obbligati determinati dalla viabilità cittadina.

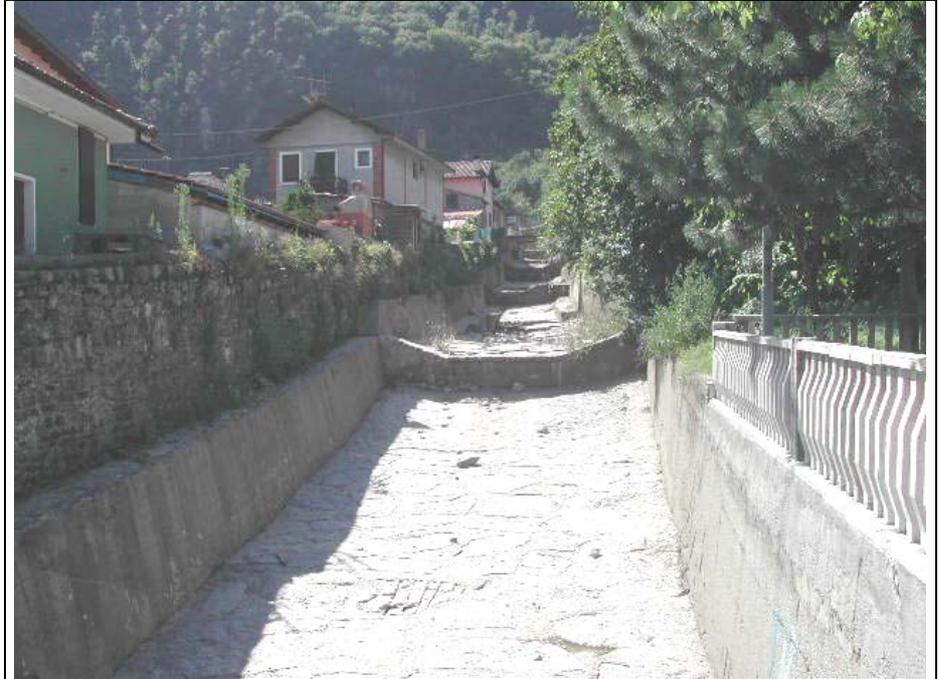
Figura 7: I tratti rettificati del canale non sono stati sede di deposizione.

A valle della briglia l'alveo è canalizzato fino al sottopasso della linea ferroviaria, con profilo di fondo rivestito, segmentato da soglie progressivamente più distanziate e più basse al decrescere dell'inclinazione di fondo. Entrambe le ripe del canale sono artificiali, formate da muri spondali in calcestruzzo. Il canale si presenta ampio, privo di depositi e con buche localizzate a valle di alcune soglie fino a circa 80 metri prima del sottopasso della S.S. n. 33; da questo punto il canale inizia anche a restringersi. Nessuno dei tre ponti presenti in questo tratto ha ostacolato il deflusso (Figura 7).

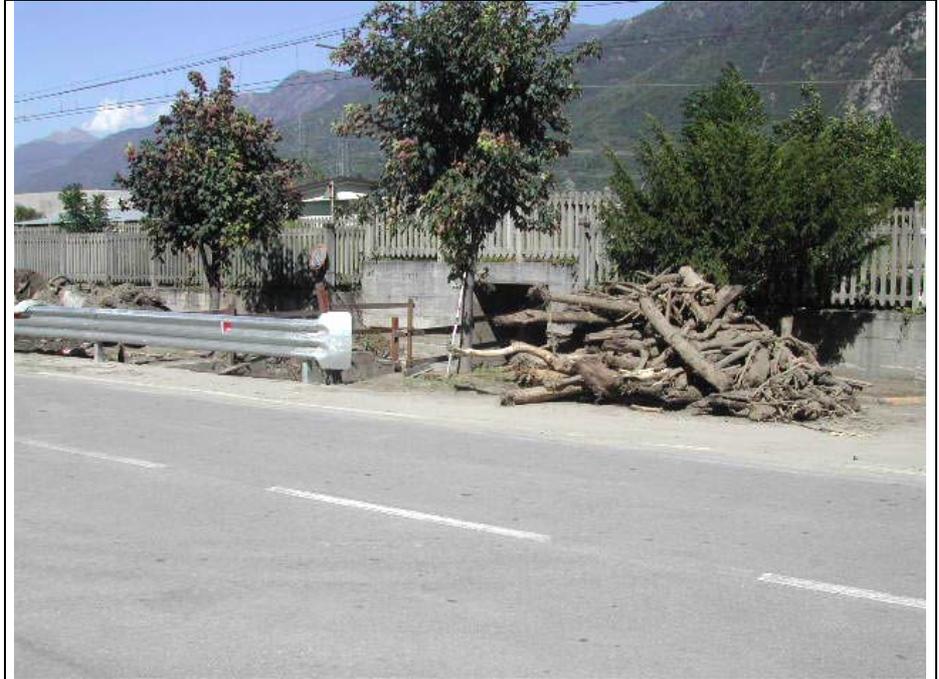
Figura 8: Tronchi e rami semi-carbonizzati portati a valle dal trasporto in massa del Rio Casella ed accatastati a bordo strada.

Mentre i sottopassi della S.S. n. 33 e segnatamente quello della linea ferroviaria, più stretto, unitamente ad una marcata diminuzione della pendenza di fondo, hanno ostacolato il deflusso e determinato fenomeni di rigurgito. In questo tratto è avvenuta sedimentazione e tracimazione di entrambe le ripe con deposizione sul fondo dell'alveo, sulle strade e nei giardini delle case limitrofe, di sedimenti prevalentemente fini e legname (Figura 8).

La strada è rimasta non transitabile fino al giorno successivo.

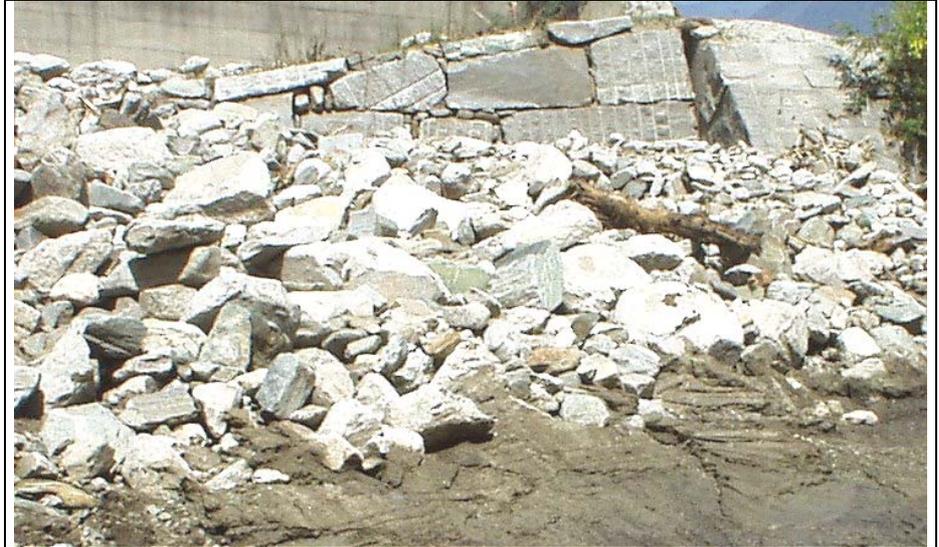
Figura 9: I blocchi giacciono sui depositi siltoso-sabbiosi originando strutture sedimentarie post-deposizionali da carico.

Ciò che infatti si osserva in prima battuta è un deposito costituito da prevalenti granulometrie grossolane (dalle ghiaie ai blocchi), potente fino a circa 3 metri nella parte centrale del bacino di deposizione, che poggia su depositi costituiti in prevalenza da sedimenti fini (dai silt argillosi alle sabbie grossolane). I rapporti stratigrafici tra i due depositi sono prevalentemente di sovrapposizione ed in rari casi, al bordo del bacino, di incastramento. Al contatto tra i due depositi sono osservabili strutture da carico che deformano i sedimenti fini del deposito sottostante (Figura 9).

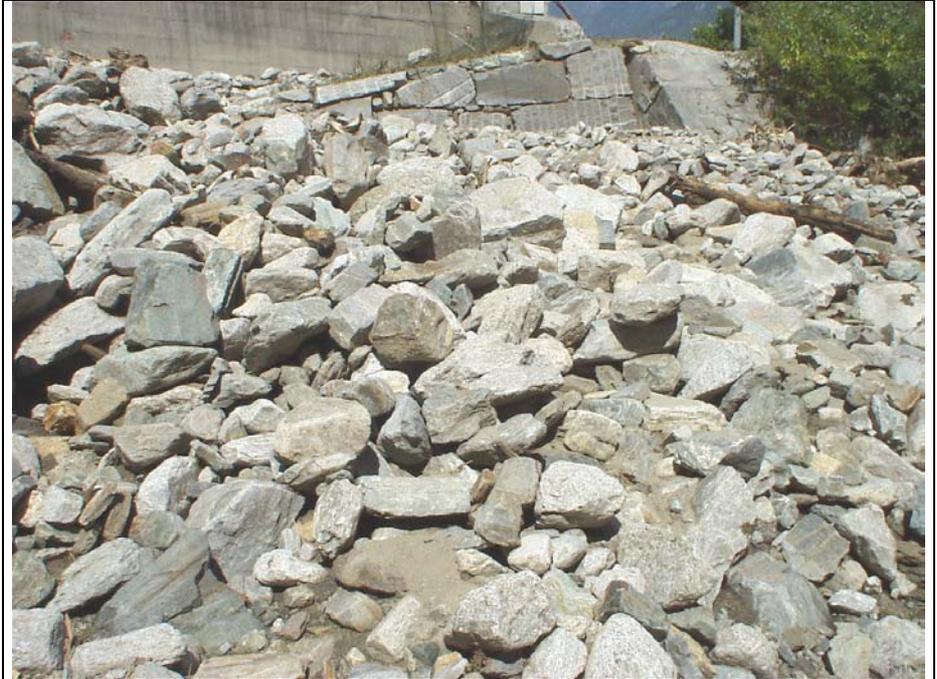
Figura 10: Blocchi embricati con angoli di circa 45°, con l'asse maggiore disposto perpendicolarmente alla direzione di trasporto.

Il primo evento sedimentario primario è consistito nella deposizione di blocchi di dimensioni metriche tramite un meccanismo di trasporto definito *non-cohesive sediment gravity flow*, ossia da un meccanismo di trasporto per rotolamento, saltazione e scivolamento dei clasti con abbondante componente liquida costituita essenzialmente da acqua. La dinamica che ha portato alla deposizione di questi sedimenti è desumibile dalla particolare tessitura del deposito e dalla granulometria che lo caratterizza; si tratta infatti di un deposito di forma lobata con struttura *open-work* (totale assenza di matrice negli spazi tra i clasti) in cui i blocchi sono embricati con l'asse maggiore disposto perpendicolarmente alla direzione di trasporto (Figura 10).

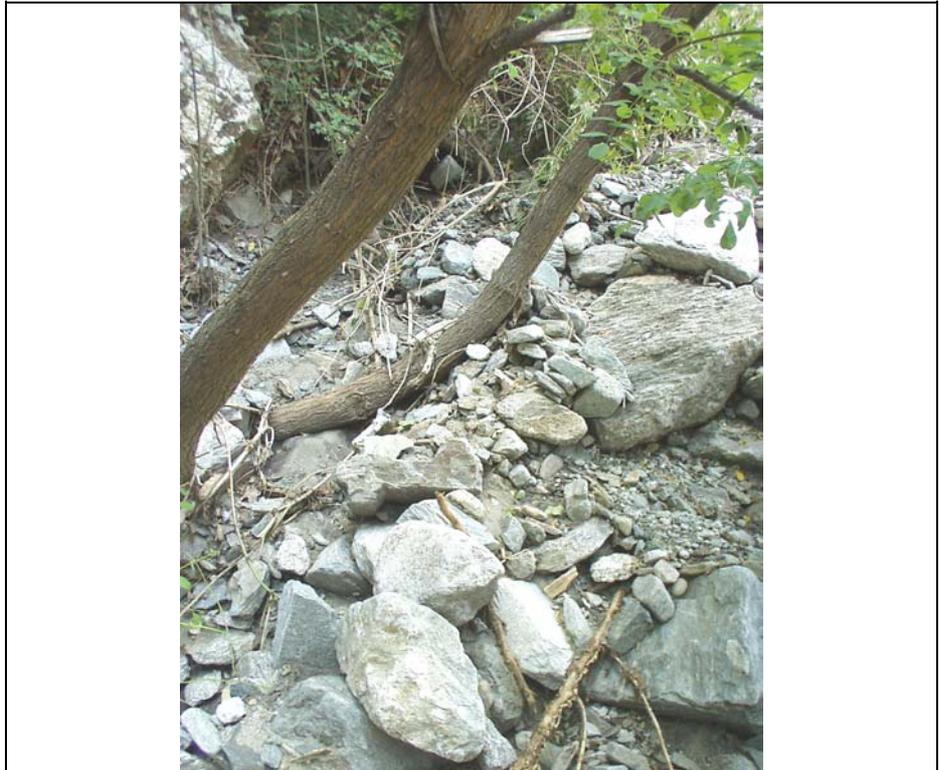
Il successivo evento sedimentario primario è invece del tipo *choesive sediment gravity flow*, come testimoniato dai depositi organizzati in cordoli e dalla presenza di abbondante matrice sabbioso-siltosa tra gli spazi lasciati dai clasti, di dimensioni da decimetriche a pluridecimetriche, a formare una struttura *clast-supported*. Tale stile deposizionale indica, in questo particolare caso, una diminuzione del contenuto idrico e dell'energia della corrente rispetto al primo evento sopra descritto. I depositi di questo tipo sono subordinati ed hanno dimensioni minori rispetto ai precedenti e si ritrovano ben conservati nelle zone marginali del bacino deposizionale (Figura 11).

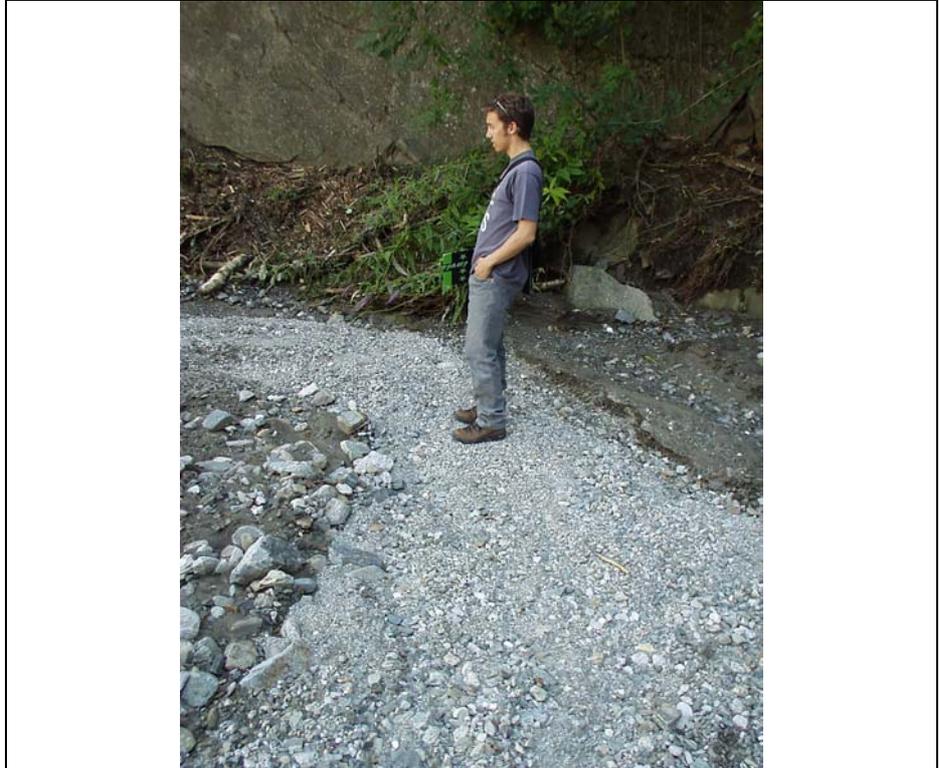
Figura 12: *Hight speed water channel* modellato ad opera di acque in regime critico.

Il terzo evento sedimentario è di tipo secondario, ossia caratterizzato da processi prevalentemente erosivi che rielaborano e dilavano le frazioni più fini dei sedimenti costituenti i depositi ascrivibili al secondo evento sedimentario primario. In questa fase correnti pulite in regime critico, incidono canali nei depositi preesistenti e rielaborano, per dilavamento del silt e per rideposizione di ghiaie e sabbie, il sedimento riorganizzandolo in strutture denominate *incised channel facies*. Al diminuire dell'energia della corrente, si passa ad una normale deposizione torrentizia (*water bedloaded deposit*) con arricchimento di matrice sabbiosa (Figura 12).

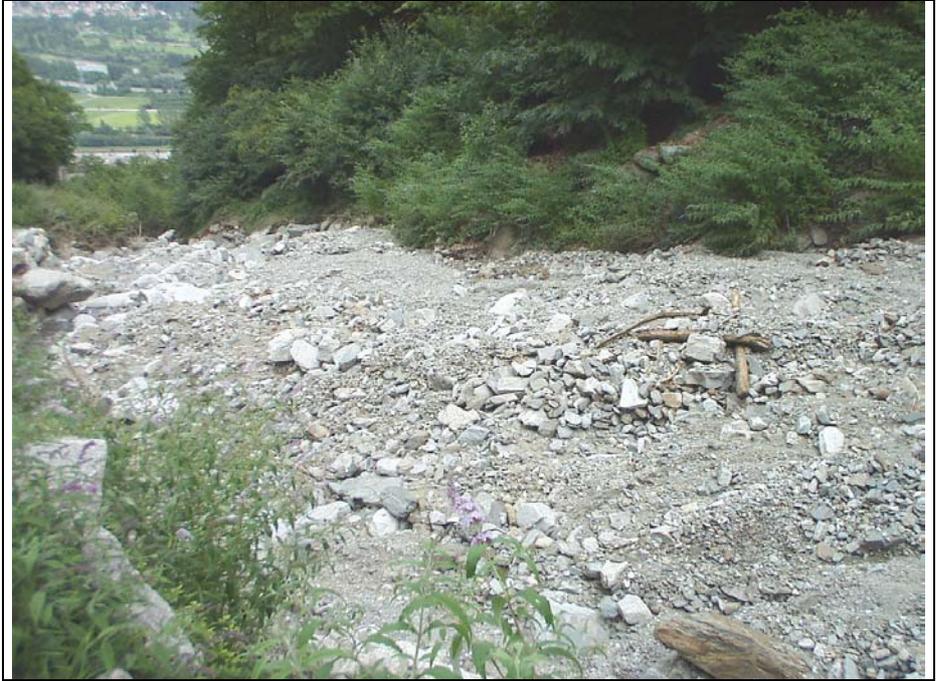
Figura 13: Depositi in alveo rielaborati dall'evento del 18 luglio.

I sedimenti presenti nel tratto d'alveo compreso tra l'apice di conoide (280 m s.l.m.) ed una quota di 450 m s.l.m., costituiscono cospicui depositi organizzati in cordoli, caratterizzati da pezzature e composizioni dei clasti disomogenee e da variabili quantità di matrice (ghiaie, sabbie e subordinatamente silt), al pari dei depositi presenti in apice di conoide corrispondenti al secondo evento sedimentario primario (Figura 13).

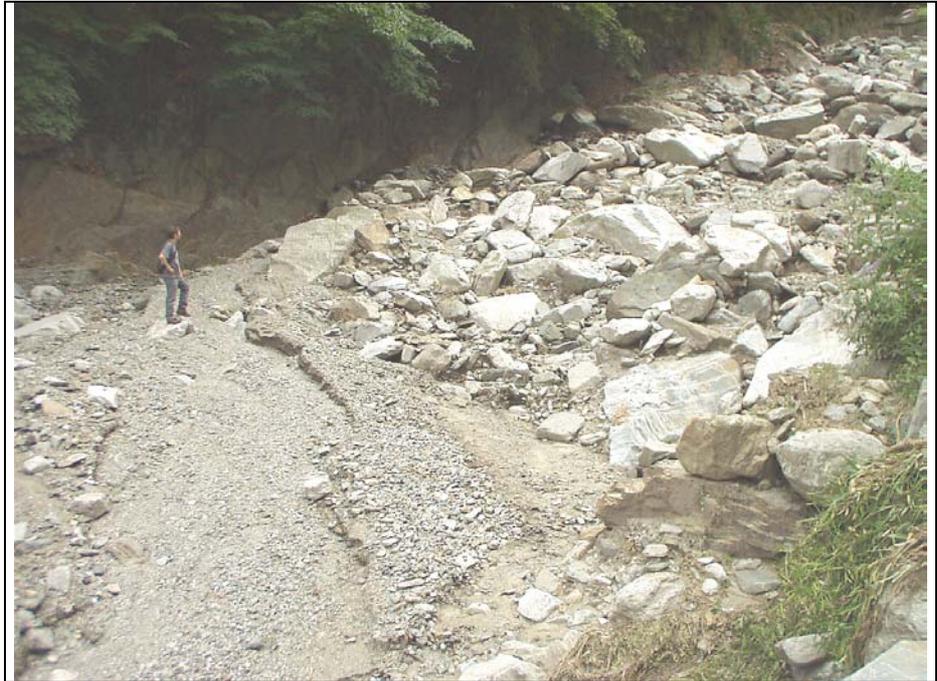
Figura 14: Zona di innesco del fenomeno di trasporto in massa, sottolineato da una netta variazione delle caratteristiche dei depositi e dalla presenza di un *high speed water channel* orientato quasi ortogonalmente all'asse del Rio Casella.

Salendo di quota dai 425 m. s.l.m. lungo l'alveo, si osserva un brusco cambiamento nella struttura e tessitura dei depositi, sottolineato da un canale inciso da correnti veloci che forma un alto angolo rispetto alla sezione longitudinale del Rio Casella. Da questo punto, i clasti costituenti i depositi aumentano di dimensioni e la pezzatura risulta più uniforme, mentre la matrice, costituita da sabbie e silt, che riempie gli spazi tra i grossi blocchi, è attribuibile ad eventi sedimentari successivi alla deposizione dei grossi blocchi (Figura 14).

Questa sezione d'alveo rappresenta la, o una, probabile area di innesco, ovvero l'area interessata maggiormente dalla mobilizzazione del materiale presente in alveo. L'innesco in questo tratto d'alveo, che non presenta bruschi cambi di pendenza, potrebbe essere attribuibile ad apporti idrici cospicui dai versanti. Il punto di osservazione di figura 14 coincide infatti con il punto di confluenza tra un piccolo fenomeno di *debris flow* (Figura 15) proveniente dal versante in sinistra ed il Rio Casella.

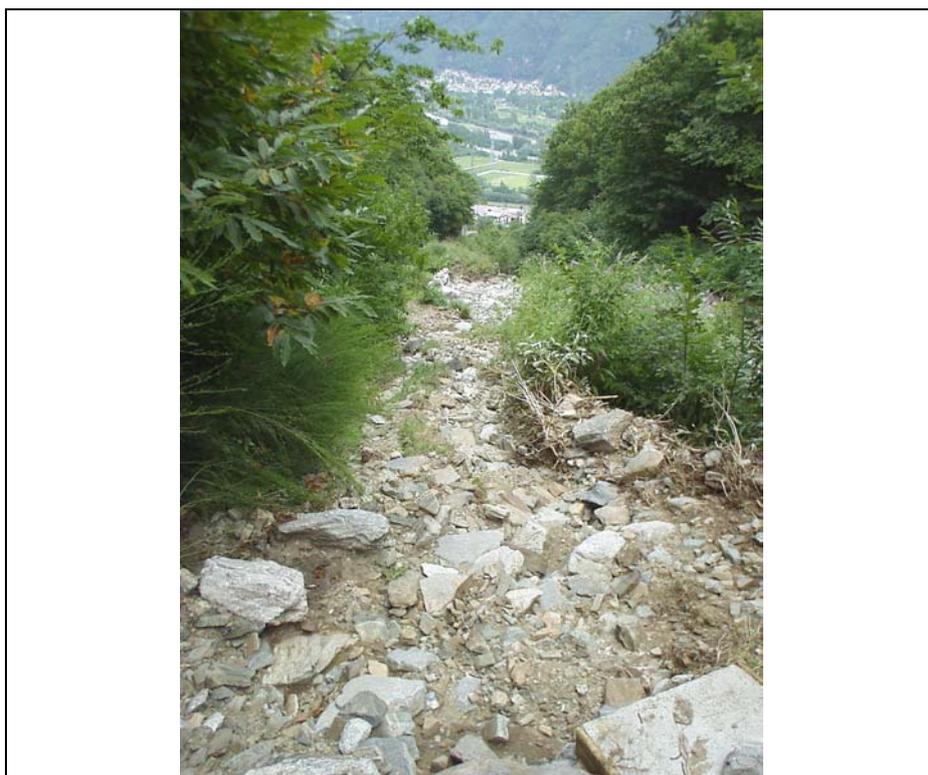
Figura 15: Debris flow di modeste dimensioni sul versante in sinistra idrografica del Rio Casella.

Il contributo da parte di fenomeni franosi dai versanti prospicienti il Rio Casella, non sembra aver avuto un ruolo importante nell'apporto di materiale in alveo, poiché gli unici fenomeni rilevati, osservabili in sinistra idrografica, consistono in piccole colate detritiche avvenute per convergenza negli impluvi naturali di materiale superficiale, in parte dilavato dalle acque ruscellanti ed in parte mobilizzato ad opera di colamenti per saturazione e fluidificazione della coltre detritico-colluviale (Figura 15). Non tutti i colamenti detritici incanalati hanno raggiunto l'alveo del rio e, comunque, gli apporti detritici ad opera di quelli che invece si sono propagati in alveo, sono di modesta entità.

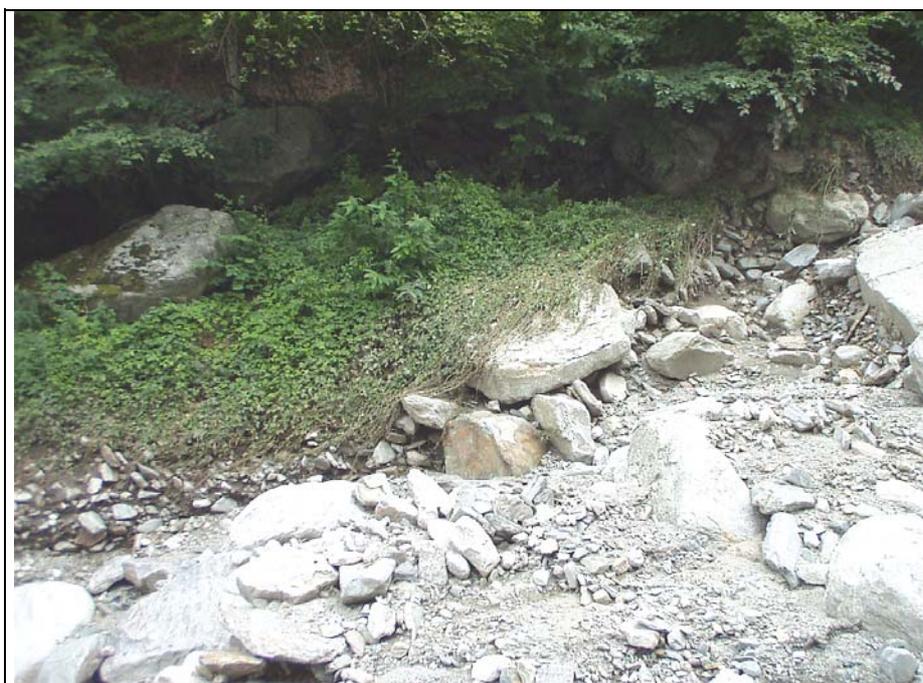
Figura 16: Traccia del passaggio del fenomeno torrentizio sulla vegetazione riparia, indicante l'altezza massima raggiunta dal fenomeno in questa sezione d'alveo.

Le sponde non sono infatti interessate da patine fangose, ma a testimoniare il passaggio della colata detritica sono invece il coricamento e l'isorientazione della vegetazione riparia (Figura 16).

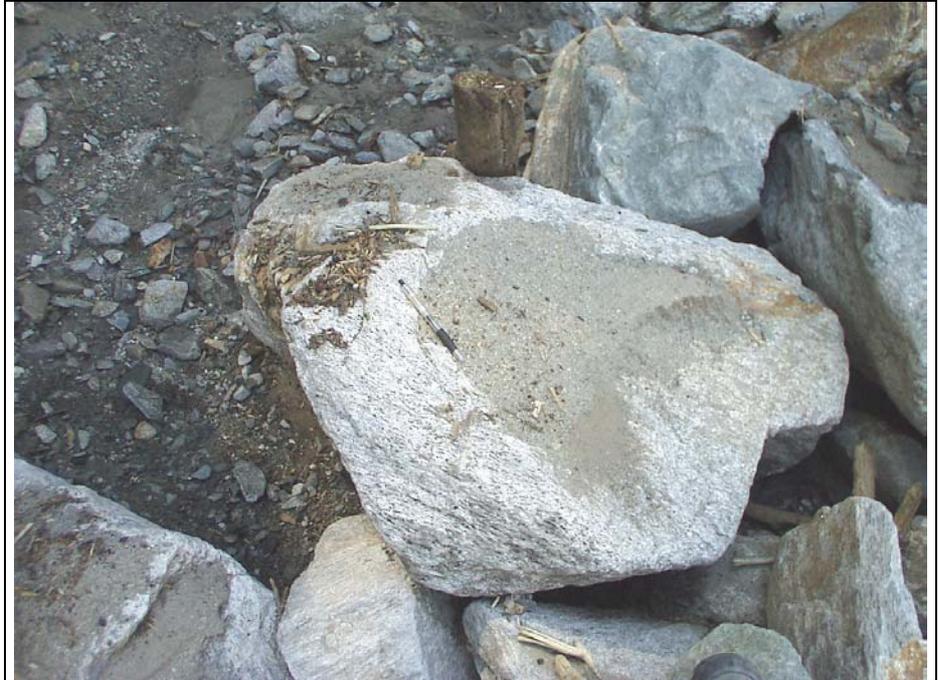
Figura 17: Sedimenti sabbioso-siltosi e resti vegetali carbonizzati depositati per decantazione su un blocco nella fase conclusiva del fenomeno torrentizio.

Ciò indica che il fenomeno di trasporto in massa del 18 è avvenuto in presenza di acque pulite che hanno trasportato sedimenti con granulometria minima riconducibile alla classe delle sabbie fini-silt, come confermato dal deposito lasciato su alcuni blocchi in apice di conoide in fase di decantazione in acque a bassa o nulla energia (lento deflusso e stagnazione delle acque al termine dell'evento torrentizio) (Figura 17).

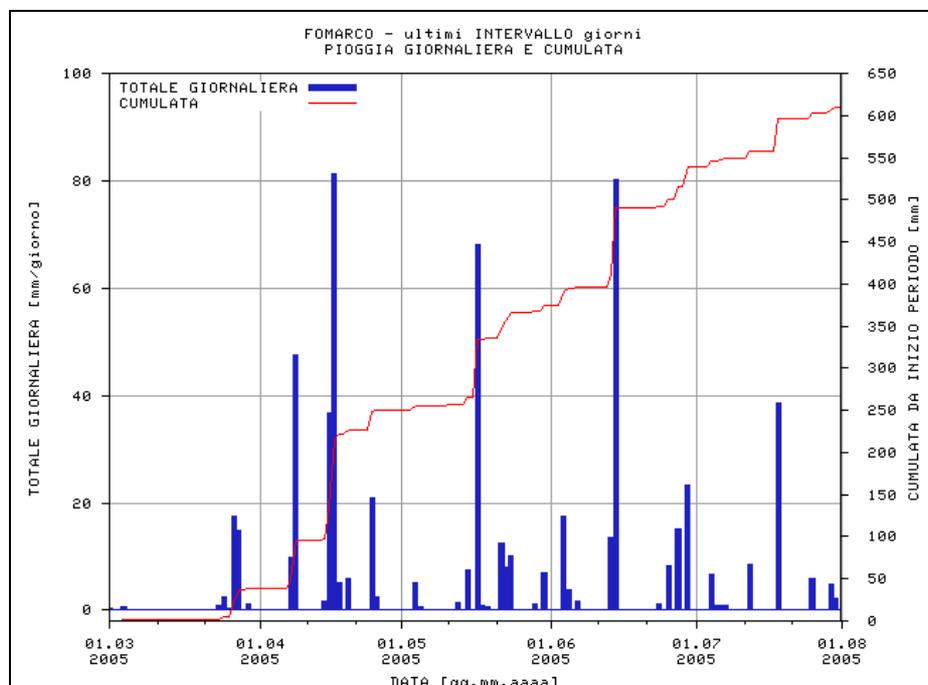
Figura 18: Ietogramma della stazione di Fomarco per il periodo compreso tra il primo di marzo e il primo di agosto 2005.

Il fenomeno di trasporto in massa avvenuto il 18 luglio non rappresenta un evento di particolare magnitudo, come anche gli eventi minori verificatisi nei mesi precedenti e nei primi giorni di agosto. L'innescò del trasporto in massa si è verificato in presenza di precipitazioni registrate di moderata intensità, soprattutto se paragonate a quelle che hanno caratterizzato i mesi precedenti (Figura 18).

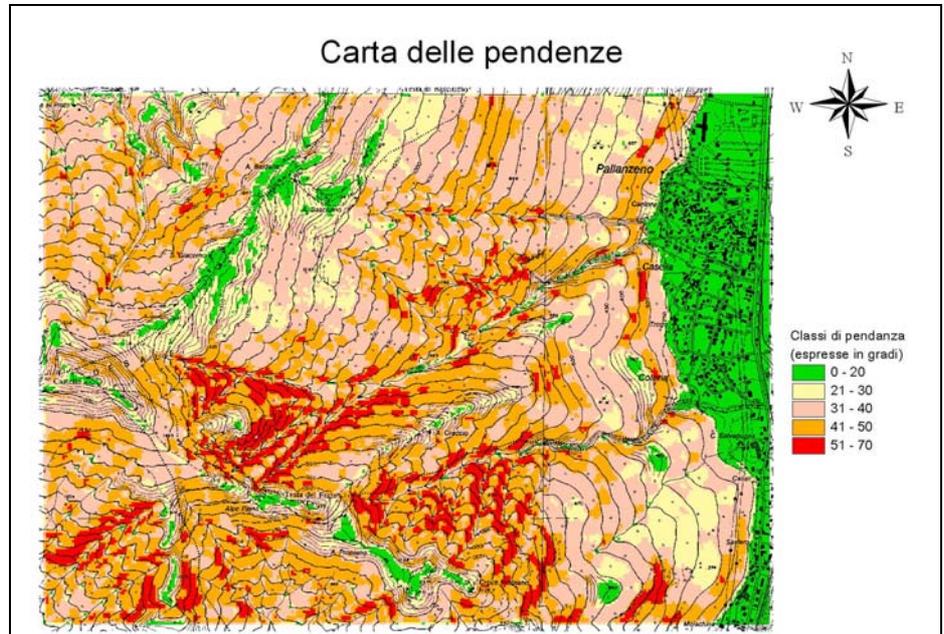
Figura 19: Carta delle pendenze per il bacino del Rio Casella.

Un altro importante fattore predisponente concomitante è rappresentato dalle elevate pendenze che caratterizzano i versanti bordanti il bacino del Rio Casella, come mostrato in figura 19.
