RAPPORTO SULL'EVENTO METEOPLUVIOMETRICO DEL 14 - 15 SETTEMBRE 2006

Torino, 25 settembre 2006

INTRODUZIONE

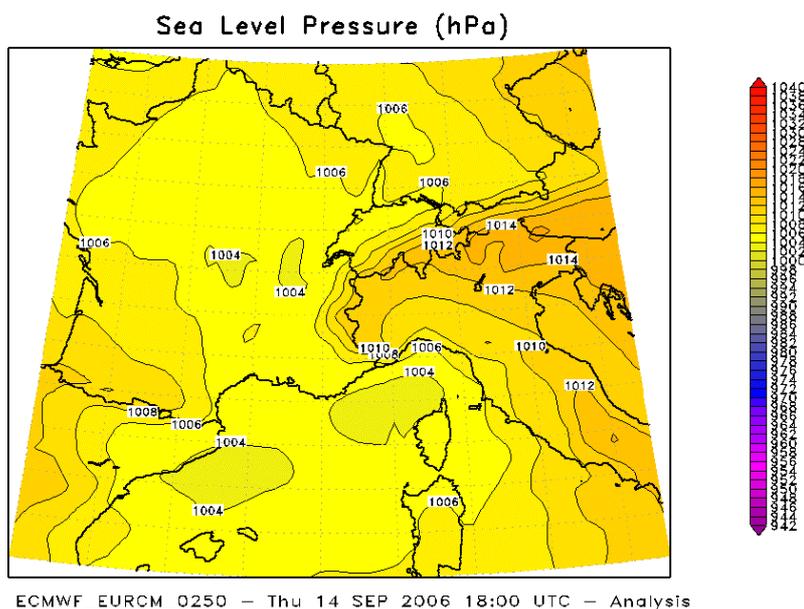
Figura 1. Analisi del campo pressione al suolo relativa alle 18UTC del 14 Settembre.

L'intensa circolazione ha favorito la diminuzione della pressione al suolo lungo la linea di transito del jet, con la formazione verso sera di un minimo barico sul Golfo di Genova ben visibile dalla mappa della pressione al suolo (Figura 1). Tale minimo ha favorito la circolazione sudorientale nei bassi strati nonché l'evaporazione del mare e la costante e continua umidificazione dell'aria. La diminuzione di pressione registrata dalle stazioni delle rete nel corso della giornata varia tra i 12 e i 14 hPa.

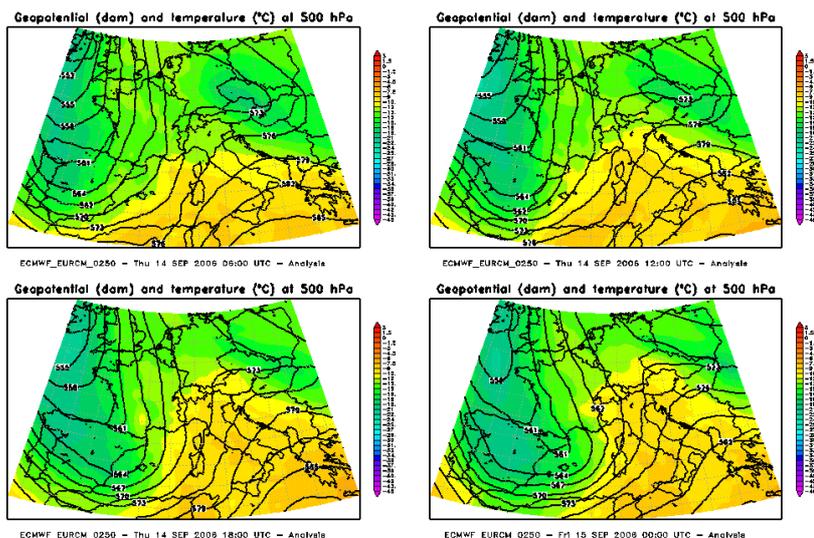
Figura 2. Analisi del campo di temperatura (campi colorati) e altezza di geopotenziale (linee continue) al livello isobarico di 500 hPa dalle ore 06UTC del 14 Settembre alle ore 00UTC del 15 Settembre. Ben evidente l'aumento termico di circa 3°C in 12 ore sulla nostra regione.

L'evoluzione meteorologica sopra descritta ha così determinato una progressiva intensificazione dei venti sia in quota che al suolo, un sensibile rialzo della temperatura nella media-bassa troposfera (Figura 2) ed un'avvezione di aria caldo umida con associata ed importante umidificazione di tutta l'atmosfera (Figura 3).

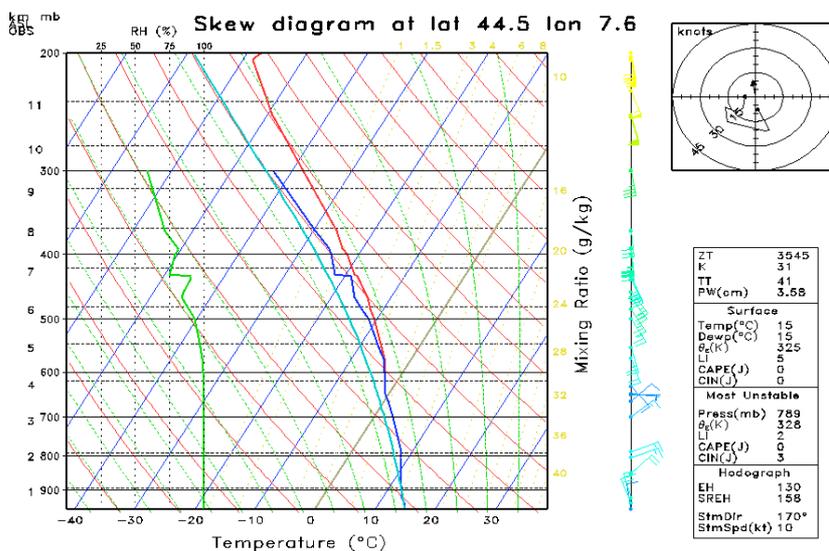
CUNEO-LEVALDIGI 386 m - Fri 15 SEP 2006 00:00 UTC

Figura 3. Radiosondaggio eseguito presso Cuneo Levaldigi alle ore 00UTC del 15 Settembre. E' ben visibile lo strato umido che si estende dal suolo fino a circa 6000 metri (linea verde in figura).

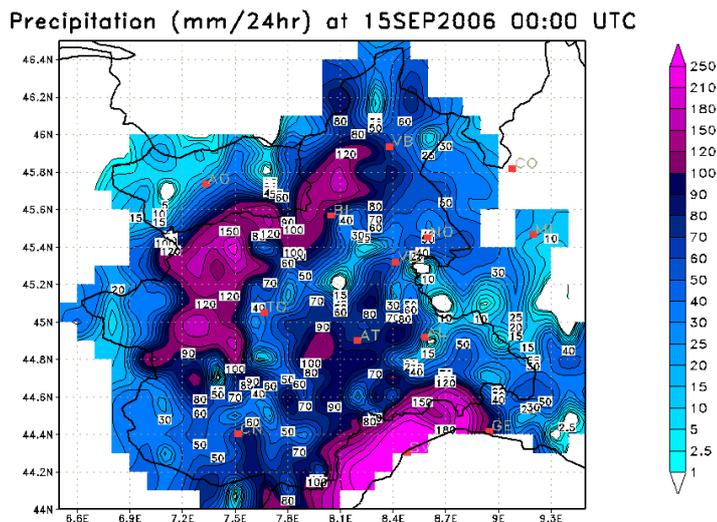
Figura 4. Precipitazione cumulata in 24 ore nel corso della giornata del 14 Settembre 2006.

Come risultato si sono avute precipitazioni di moderata intensità oraria, che hanno portato a valori cumulati importanti in modo particolare sulla Liguria di Ponente (Figura 4), con conseguente interessamento della testata delle vallate piemontesi di confine, e lungo le zone prealpine nordoccidentali, maggiormente investite dal flusso sudorientale. In tali aree l'incremento della precipitazione è stata favorita dalla convergenza dei venti al suolo e dalla risalita del flusso a causa dell'orografia, che hanno portato a sollevamenti verticali di notevole intensità (Figura 5).

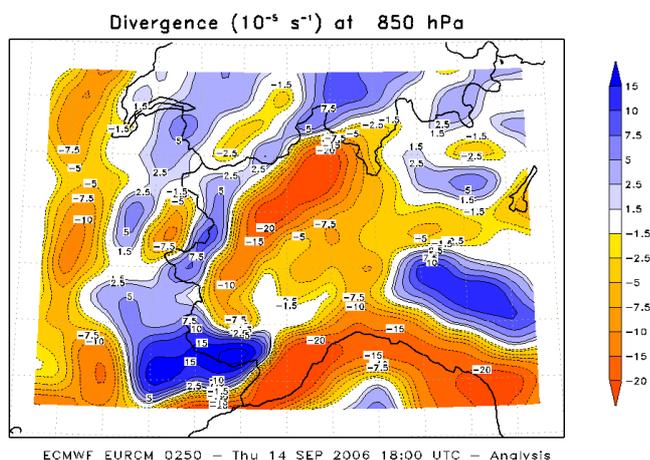
Figura 5. Campo di divergenza al livello isobarico di 850 hPa. Le aree rosse rappresentano una forte convergenza del flusso (particolarmente evidente sul ponente ligure e sulla fascia prealpina nordoccidentale piemontese).

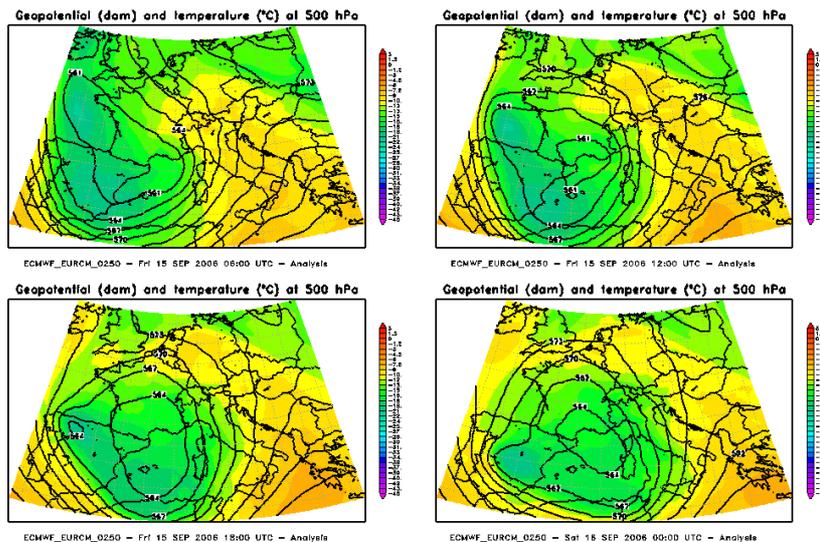
Figura 6. Analisi del campo di temperatura (campi colorati) e altezza di geopotenziale (linee continue) al livello isobarico di 500 hPa dalle ore 06UTC del 15 Settembre alle ore 00UTC del 16 Settembre. Ben evidente il calo delle temperature di circa 3°C in 12 ore sulla nostra regione.

Dalle prime ore di venerdì la depressione si chiude a tutte le quote sul Mediterraneo occidentale, isolandosi dalla saccatura principale a causa della parziale espansione dell'Anticiclone delle Azzorre verso il sud della Spagna. Il blocco anticiclonico sull'Europa orientale rimane pressoché inalterato ed il minimo depressionario al suolo si sposta dal Golfo di Genova sulla nostra regione. Si sono create così condizioni di intenso flusso di correnti meridionali a tutte le quote, con una debole componente sudorientale negli strati bassi (Figura 6).

La parte fredda del sistema frontale investe la regione a partire da sudovest dalle prime ore (Figura 7), determinando un abbassamento generalizzato della temperatura (Figura 6).

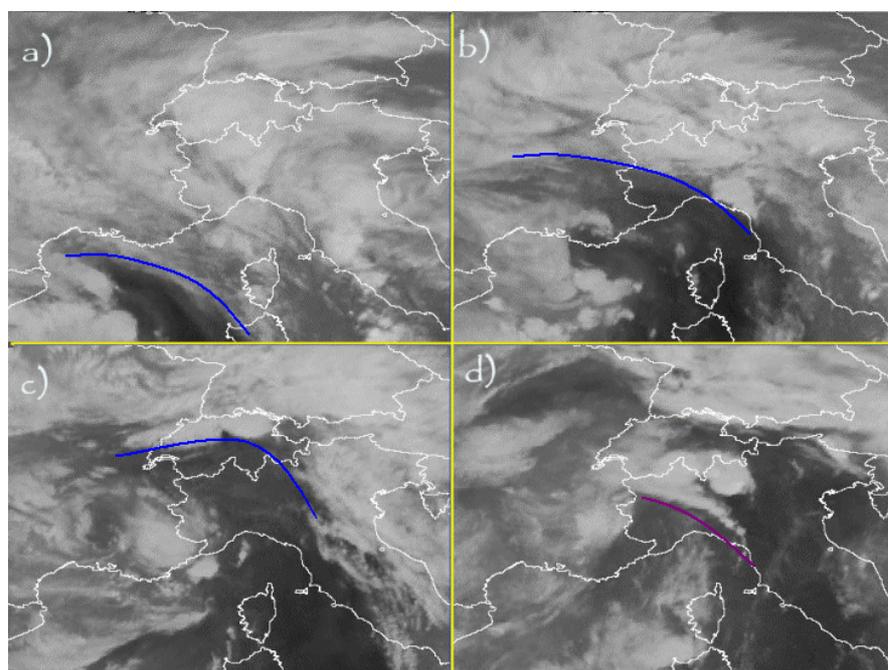
Figura 7. Immagine Meteosat MSG del canale del vapor acqueo relativa a: a) 00UTC, b) 06UTC, c) 12UTC d) 18UTC del 15 Settembre 2006. Si vede bene il fronte freddo in transito (linea blu) ed il fronte occluso (line viola).

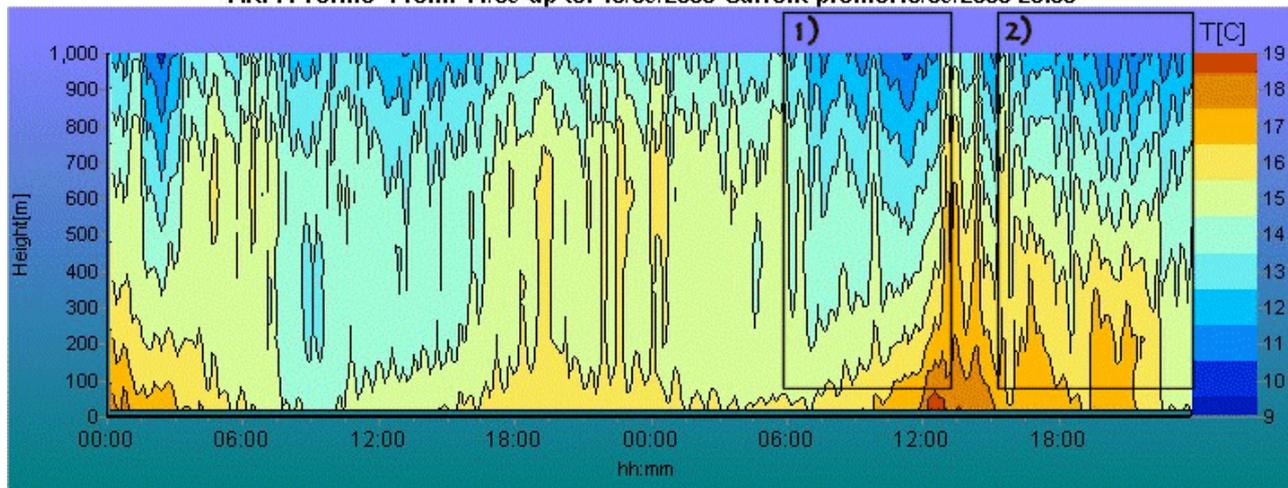
ARPA Torino From: 14/09 up to: 15/09/2006 Current profile:15/09/2006 23:50

Figura 8. Temperatura misurata dal radiometro di Torino (C.so Stati Uniti) con campionamento dal ore 00UTC del 14 ore00UTC del 16 Settembre 2006. Evidenziato nel riquadro 1) il fronte freddo e nel riquadro 2) il fronte occluso.

Il fronte freddo transita sulla zona del Torinese tra le 7 e le 8 UTC (Figura 8), anche se non particolarmente attivo. Dopo il passaggio del fronte freddo, verso le 4 UTC, si assiste ad un aumento generalizzato della pressione (vedi grafico 3 stazioni), di circa 8hPa, inizialmente rapido, con associati temporanei rasserenamenti. Successivamente il rialzo di pressione è stato inibito dall'arrivo della parte occlusa del sistema frontale.

Il risultato di tale evoluzione meteo è stato quello di determinare precipitazioni diffuse su tutta la regione, dapprima legate alla parte avvertiva di umidità con valori molto forti sulla parte prealpina, successivamente legati alla parte convettiva dovuta all'aumento dell'instabilità atmosferica causato dal passaggio del fronte freddo, più sparse e meno intense (Figure 8, 9 e 10).

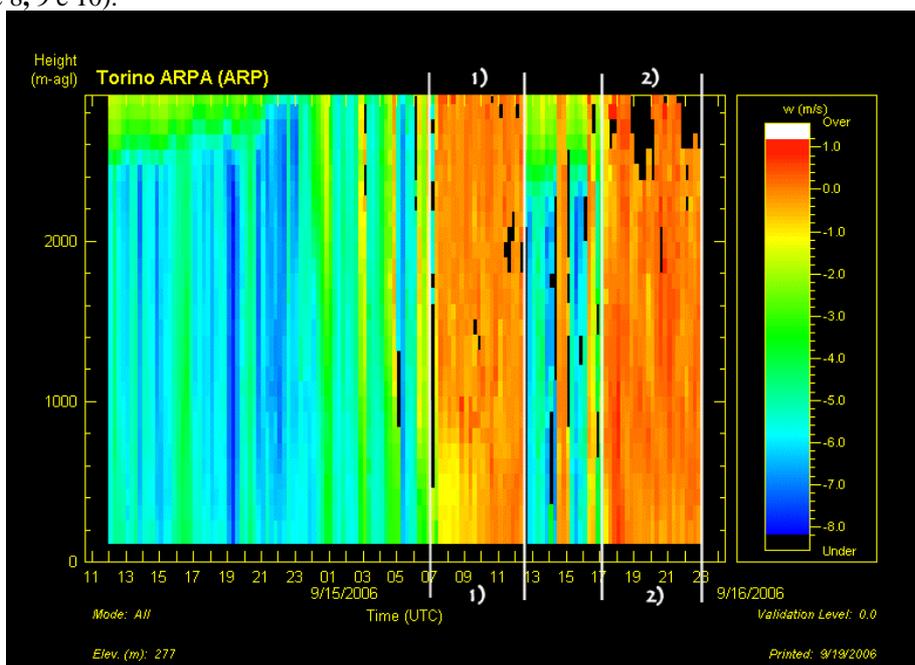
Figura 9. Velocità verticale del vento misurata dal Wind Profiler situato a Torino (C.so Stati Uniti). Si vede bene l'attivazione della convezione dovuta al passaggio di aria fredda in quota (riquadro 1) e dall'occlusione del sistema frontale (riquadro 2).

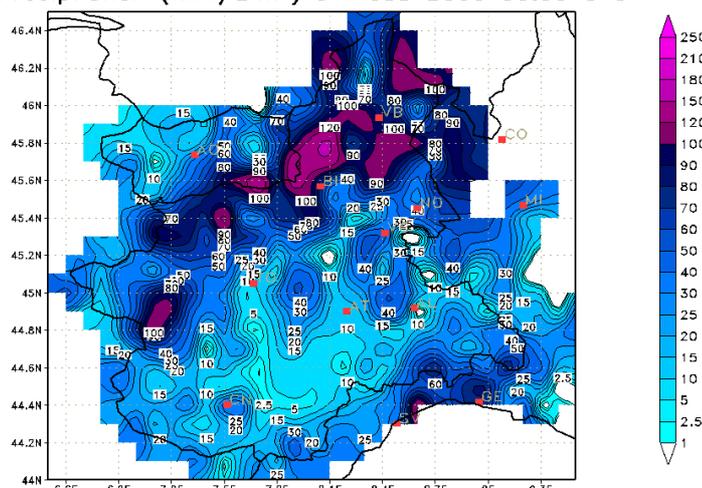
Precipitation (mm/24hr) at 16SEP2006 00:00 UTC

Figura 10. Precipitazione cumulata in 24 ore nel corso della giornata del 15 Settembre 2006.

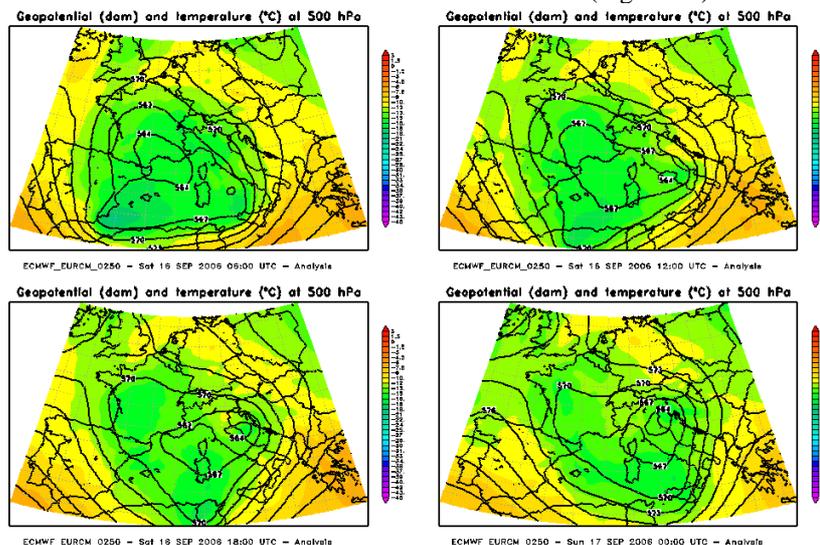
Figura 11. Analisi del campo di temperatura (campi colorati) e altezza di geopotenziale (linee continue) al livello isobarico di 500 hPa dalle ore 06UTC del 16 Settembre alle ore 00UTC del 17 Settembre. Permane la presenza del blocco anticiclonico sull'Europa orientale e della vasta saccatura sul Mediterraneo.

Sebbene le condizioni meteorologiche siano in lento miglioramento, esse rimangono tuttavia perturbate a causa della persistenza di due figure meteorologiche importanti: il blocco anticiclonico sull'Europa orientale e la vasta saccatura posizionata sul bacino del Mediterraneo e centrata sull'Italia settentrionale (Figura 11).

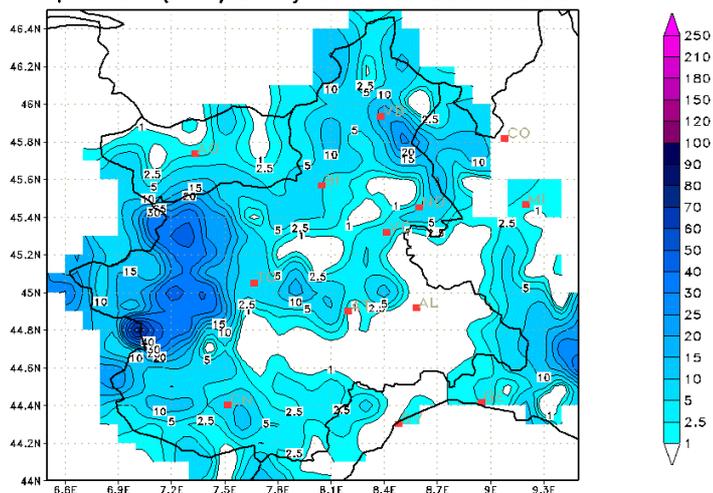
Precipitation (mm/24hr) at 17SEP2006 00:00 UTC

Figura 12. Precipitazione cumulata in 24 ore nel corso della giornata del 16 Settembre 2006. I valori diffusi sono da attribuire alle prime dodici ore della giornata.

Tale configurazione ha causato piogge diffuse al mattino in particolare sulla fascia alpina e prealpina delle Alpi Cozie, mentre un'attenuazione di tutti i fenomeni di precipitazione dal pomeriggio (Figura 12).

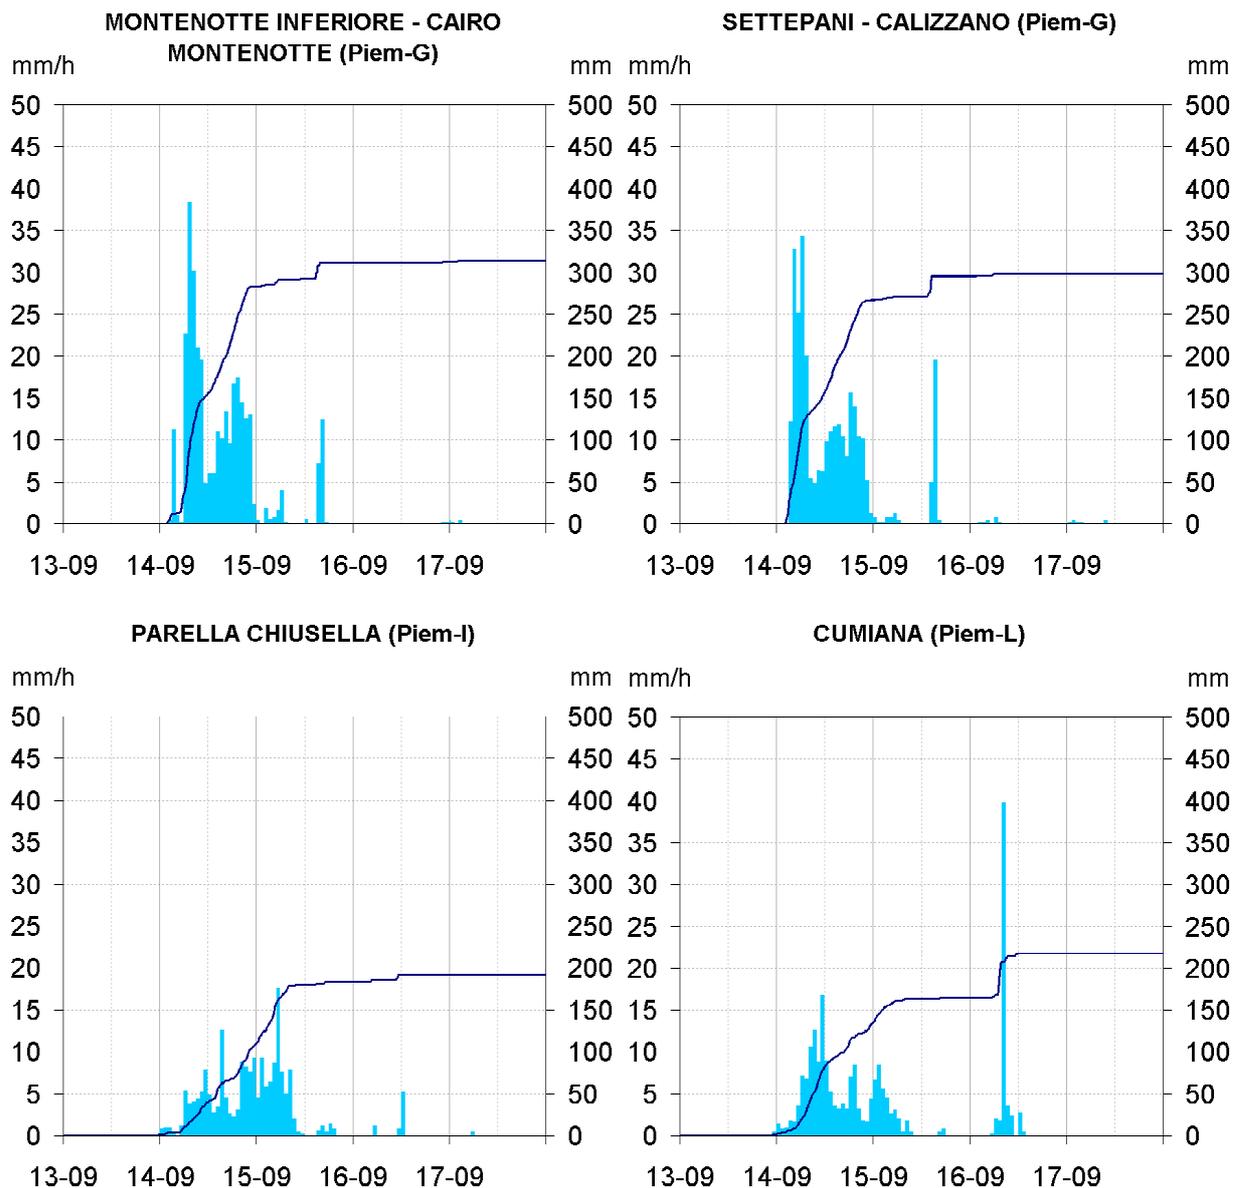
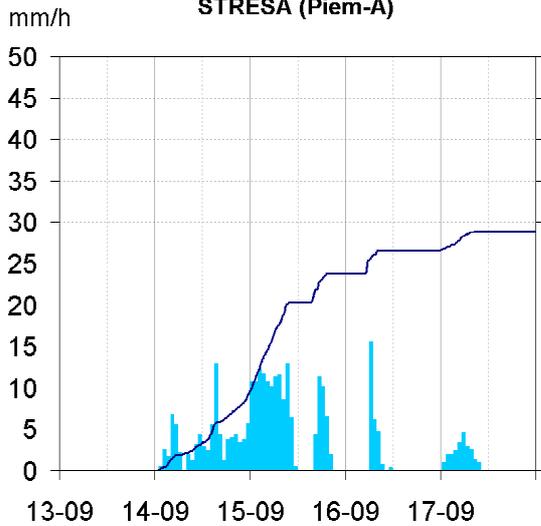
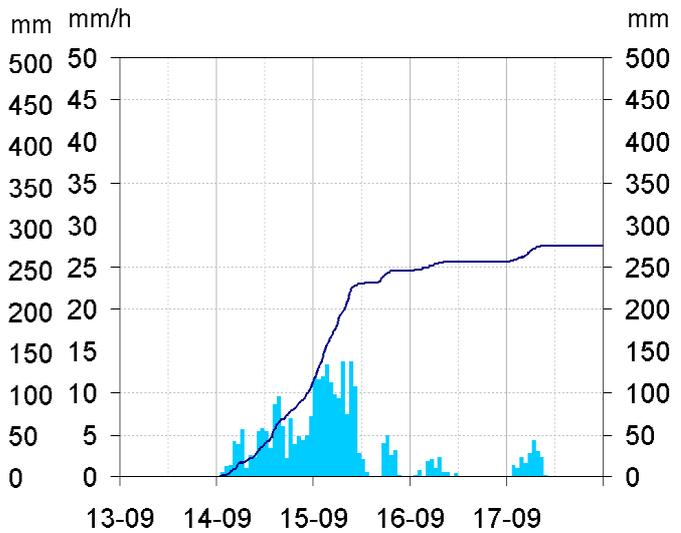
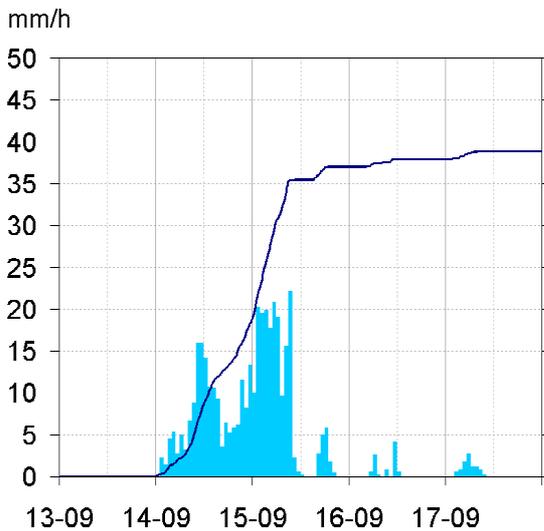
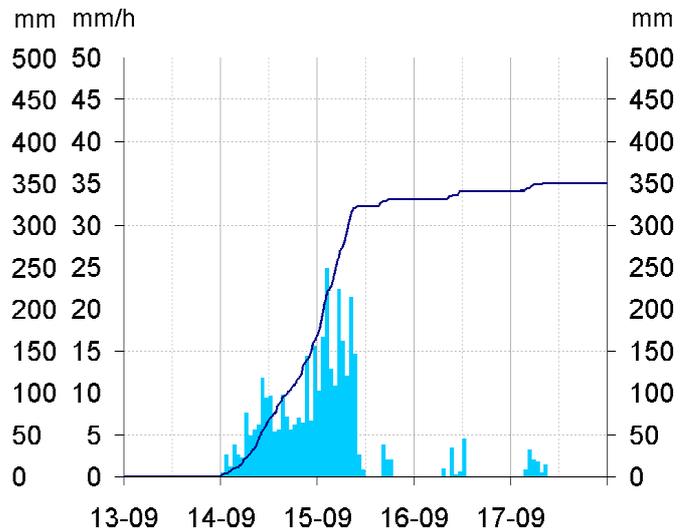
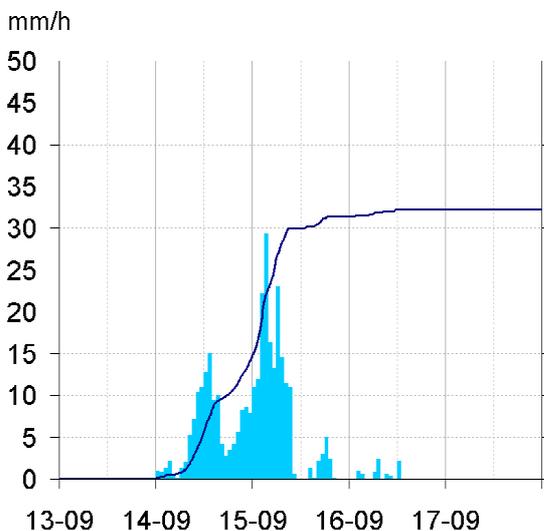
Figura 13 Ietogrammi di pioggia oraria e cumulata registrati nei giorni 13-17 settembre 2006 nelle stazioni pluviometriche più significative.

In Figura 13 si riportano gli ietogrammi di pioggia oraria e cumulata registrate nelle stazioni maggiormente significative

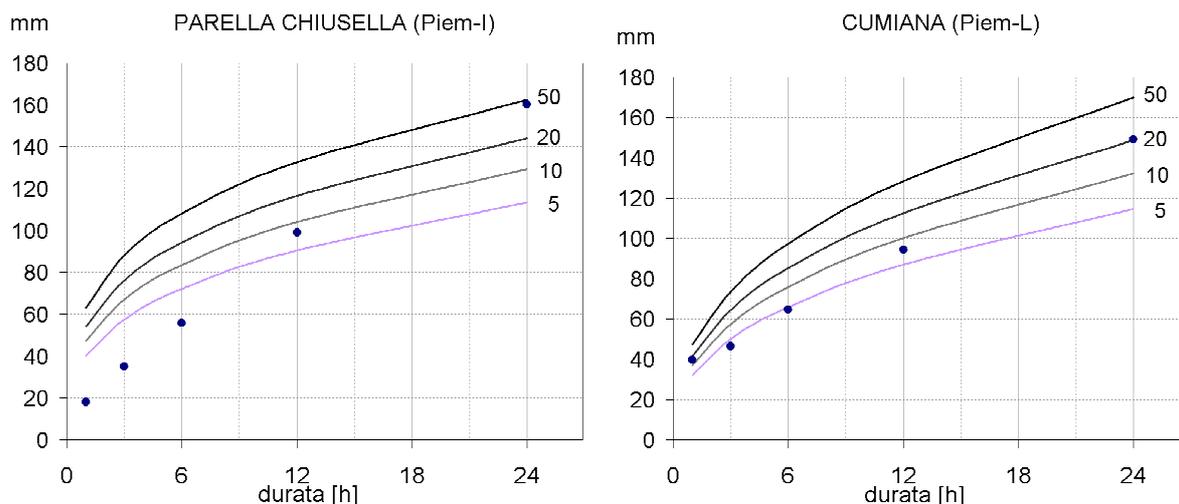
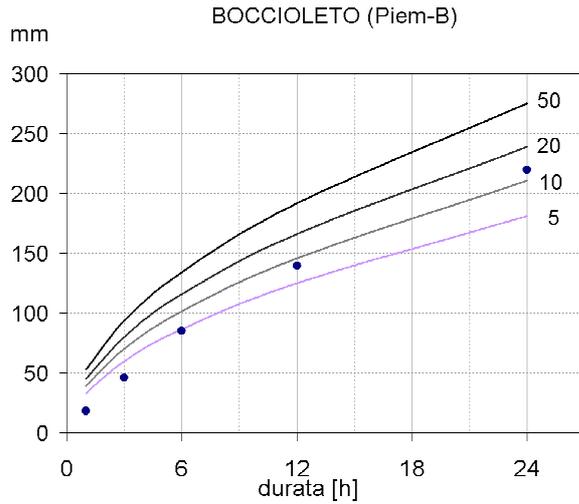
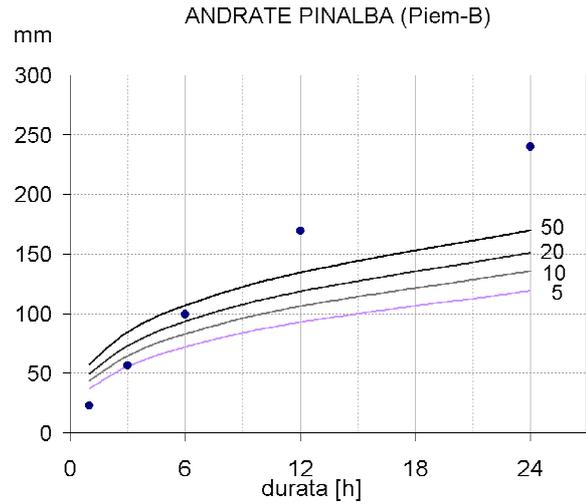
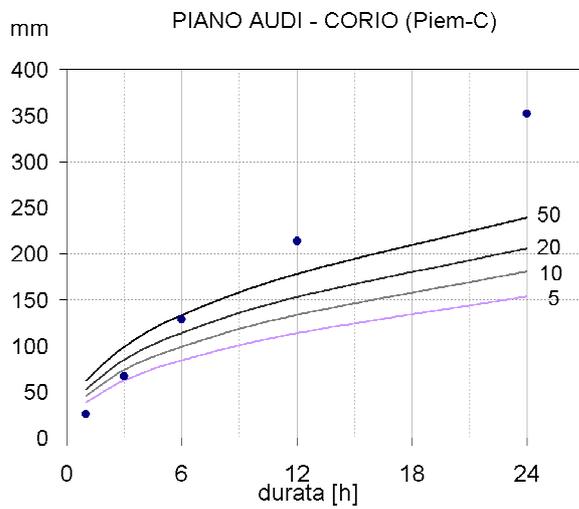
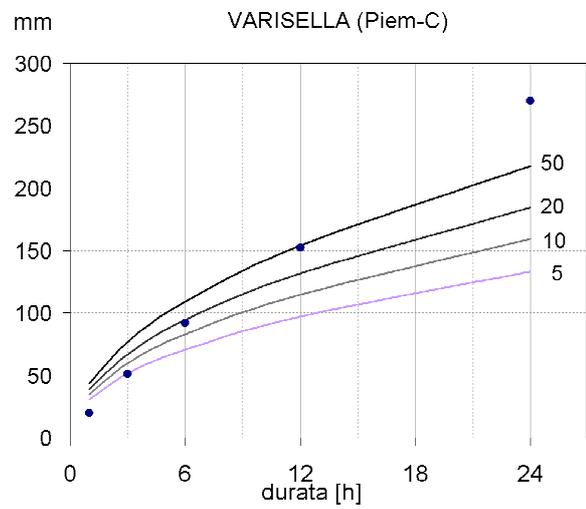
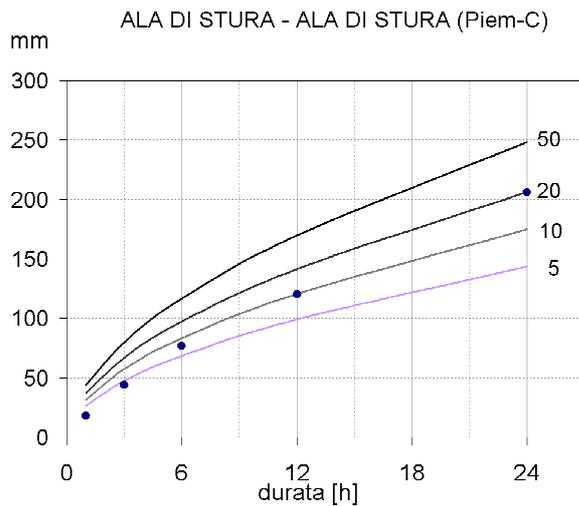
Figura 14 Confronto delle massime altezze di pioggia dell'evento con le curve di possibilità pluviometriche relative ai tempi di ritorno di 5, 10, 20 e 50 anni.

In Figura 14 si riporta il confronto delle massime altezze di pioggia alle diverse durate con le curve di possibilità pluviometrica relative ai tempi di ritorno di 5, 10, 20 e 50 anni per i pluviometri più significativi delle zone interessate dall'evento

Da questa analisi statistica si evince che, per la durata di 24 ore, la maggior parte delle stazioni considerate, presentano precipitazioni che superano tempi di ritorno di 50 anni: in particolare quelle che ricadono nelle zone B,C e G. Le altre comunque presentano valori critici compresi tra 20 e 50 anni di tempo di ritorno. Per quanto riguarda le precipitazioni di durata 12 ore, mediamente si sono superati i 20 anni di tempo di ritorno.

Per le durate inferiori, 1, 3 6 ore, in generale si registrano criticità comprese tra i 5 e i 10 anni di tempo di ritorno.

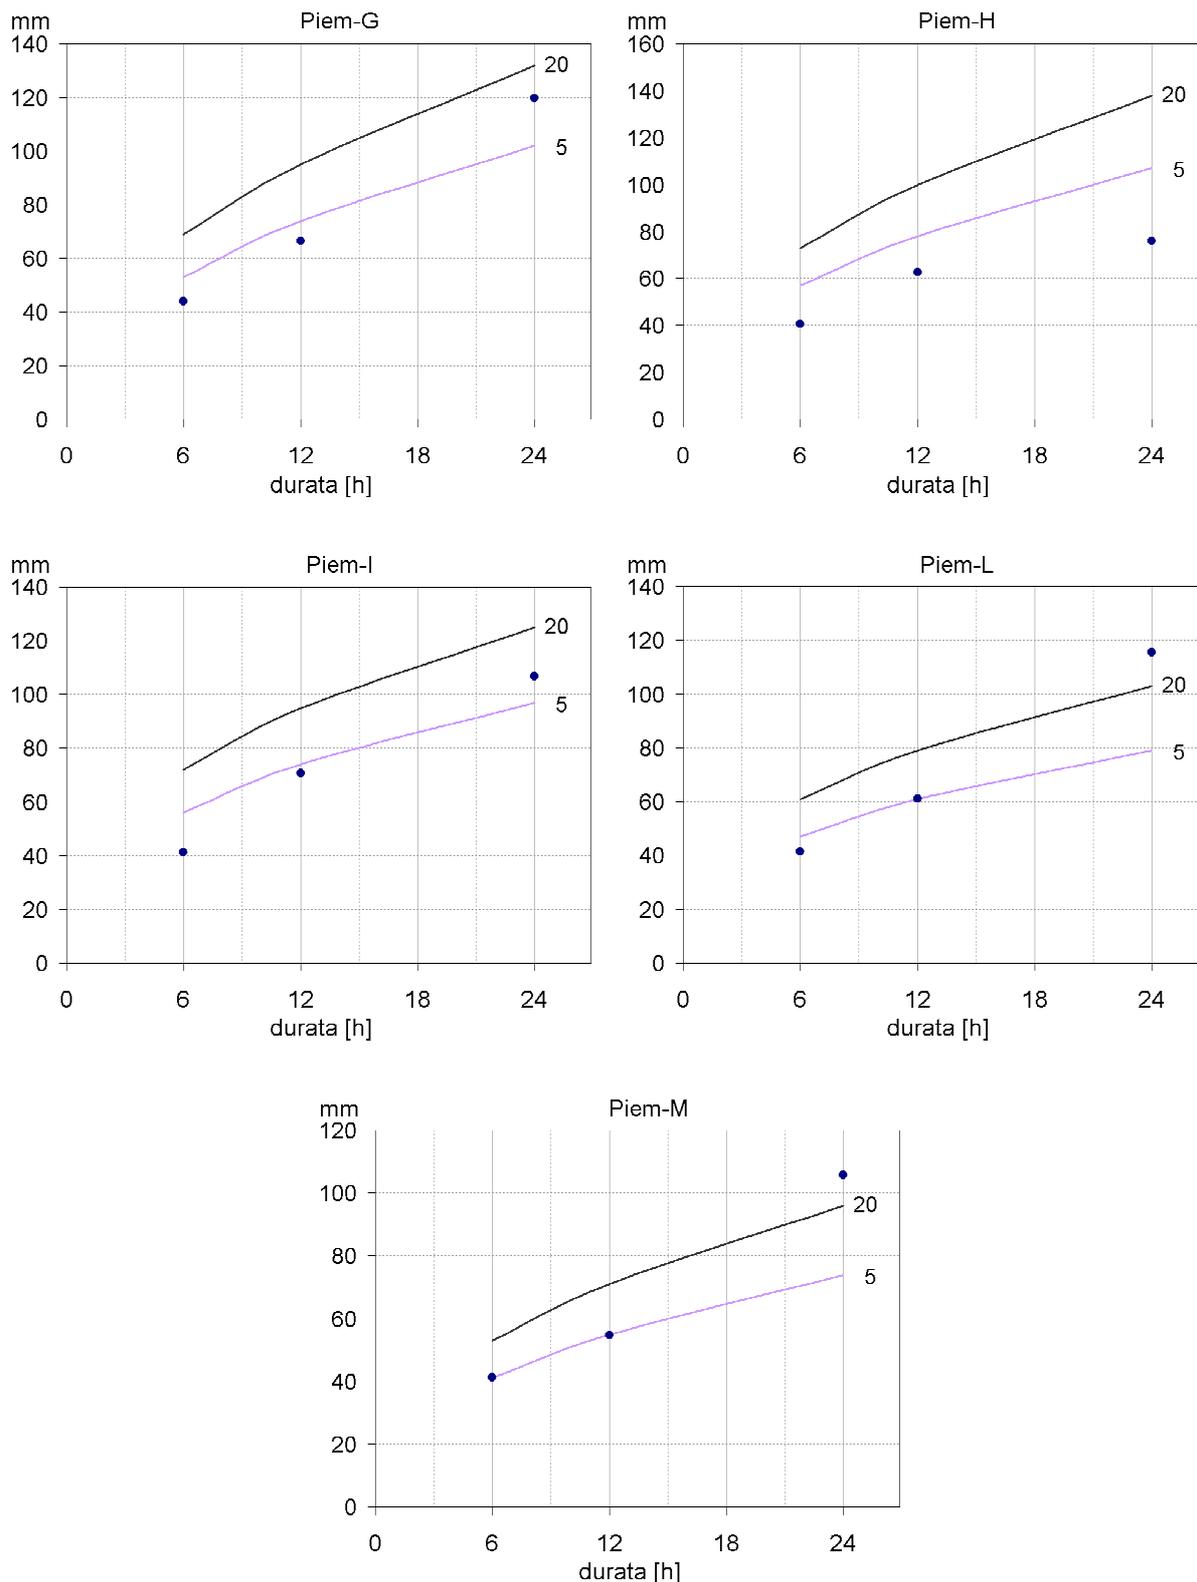
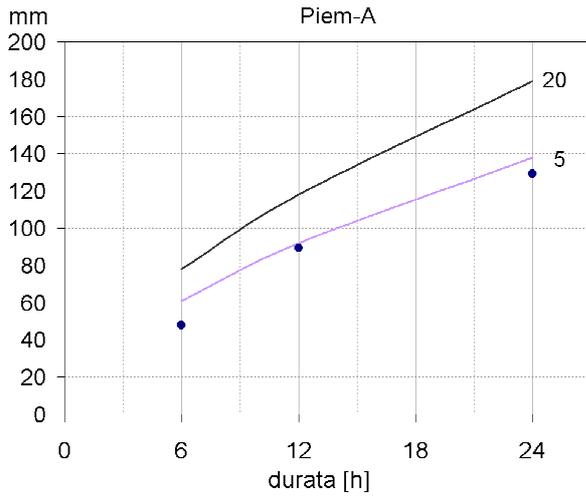
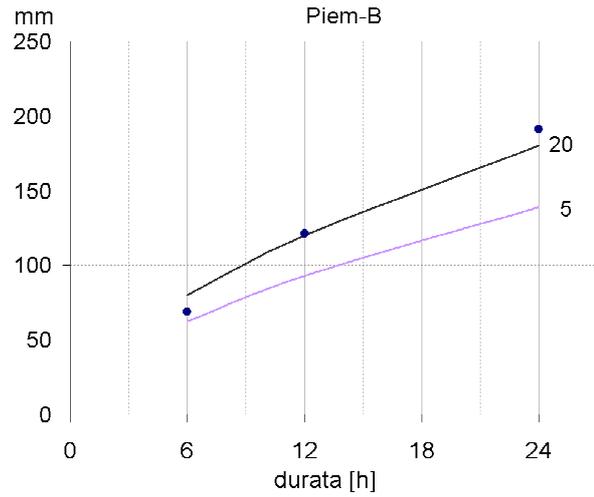
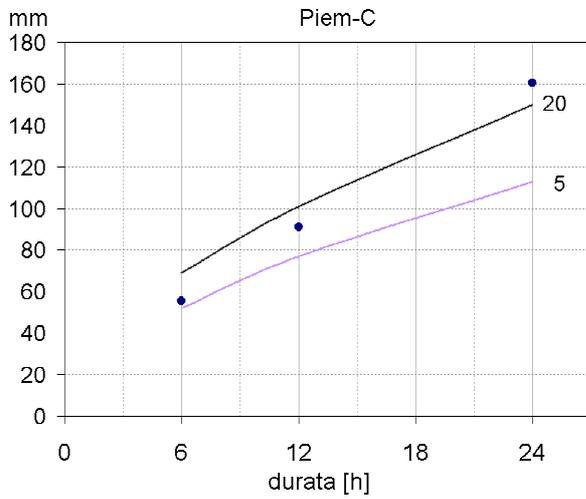
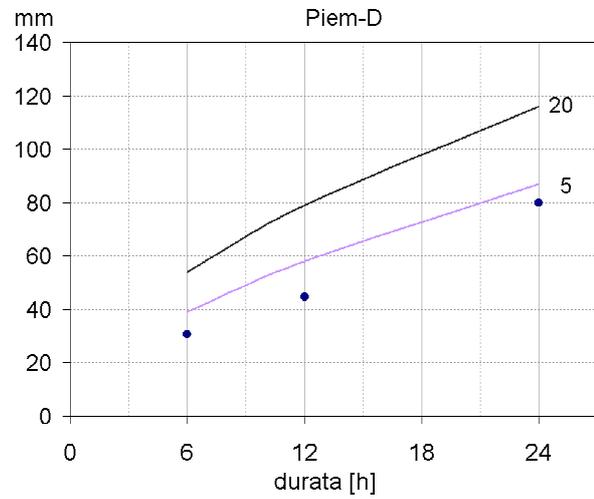
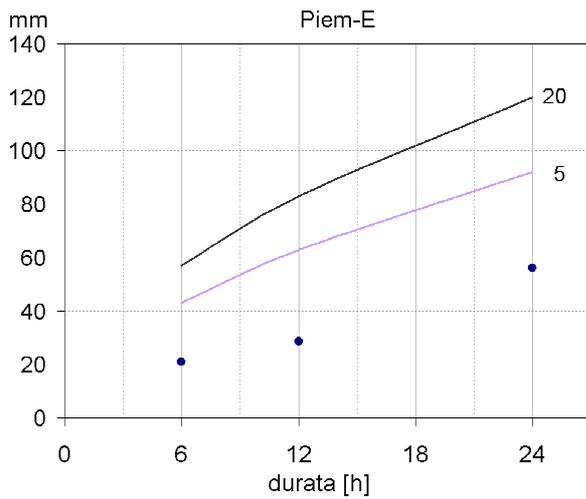
Figura 15 Confronto delle massime altezze di pioggia media areale dell'evento con le curve di possibilità pluviometrica relative ai tempi di ritorno di 5 e 20 anni.

Sono state anche calcolate le altezze massime di pioggia ragguagliata sulle aree di allertamento per diverso intervallo di aggregazione (6,12 e 24 ore), tali valori sono stati confrontati con le curve di possibilità pluviometrica relative ai tempi di ritorno di 5 e 20 anni

Come si nota dai grafici di Figura 15, le precipitazioni ragguagliate di durata 24 ore relative alle aree di allertamento, superano tempi di ritorno di 20 anni in quattro zone: Piem-B, Piem-C, Piem-L e Piem-M, in altre tre (Piem-F, Piem-G, Piem-I) superano i 5 anni di tempo di ritorno. Anche da questa analisi, dunque, si conferma un evento diffuso su quasi tutto il territorio con intensità molto forti che hanno raggiunto le maggiori criticità per durate pari a 24 ore

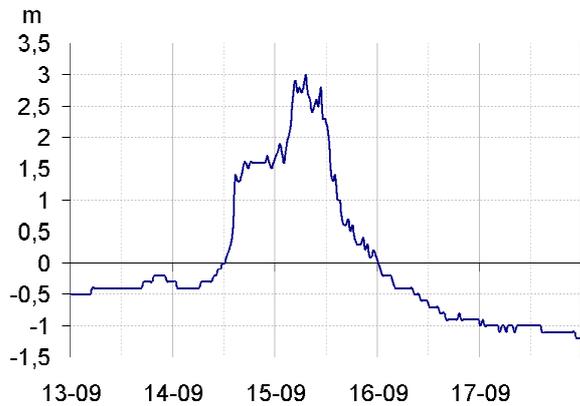
BORGESIA SESIA

Figura 16 Idrogrammi maggiormente significativi registrati nei giorni 13 - 17 agosto 2006

In Figura 16 si riportano gli idrogrammi delle stazioni più significative.

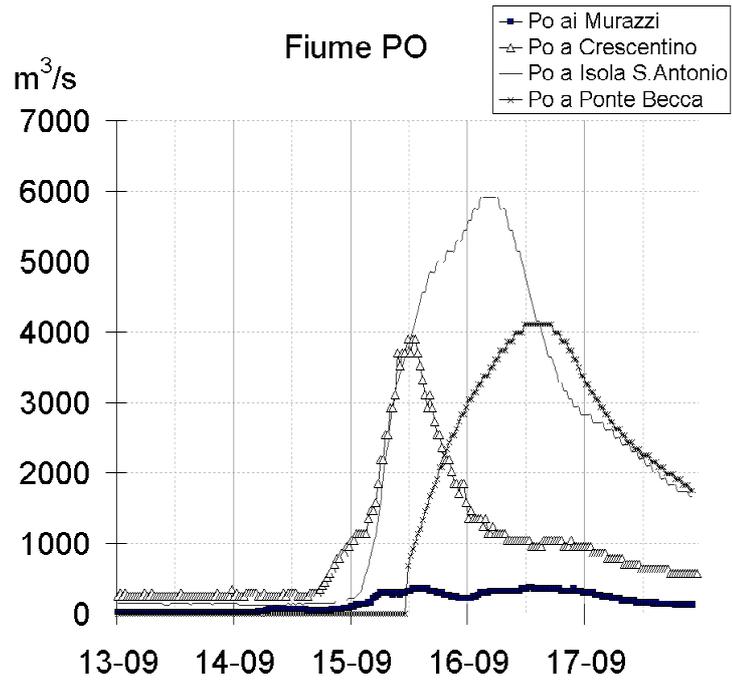
Figura 17 Propagazione della piena lungo il Fiume Po

Nella seguente Figura 17 si riporta l'andamento delle onde di piena lungo l'asta del Po; come si può notare la parte alta del bacino non è stata interessata dall'evento (Torino Murazzi) mentre i fenomeni di piena degli affluenti di sinistra a valle di Torino sono visibili nella registrazione di Crescentino. A Isola S. Antonio si notano i contributi del Sesia e del Tanaro che portano al raggiungimento di un colmo di portata pari a circa 6000 m³/s quindi una piena di criticità ordinaria che non ha fatto risentire il suo effetto al Ponte della Becca.

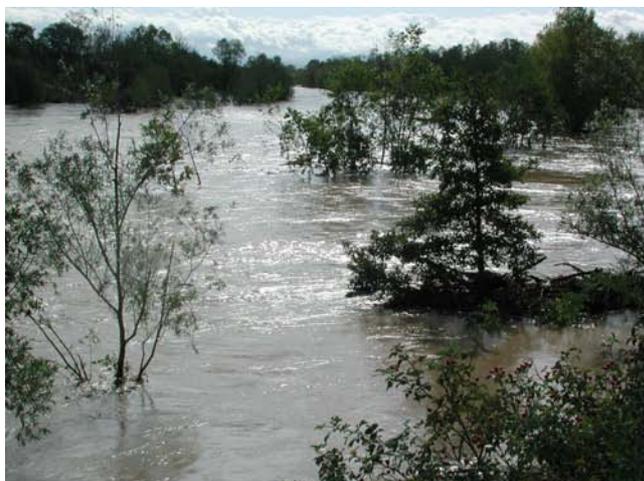
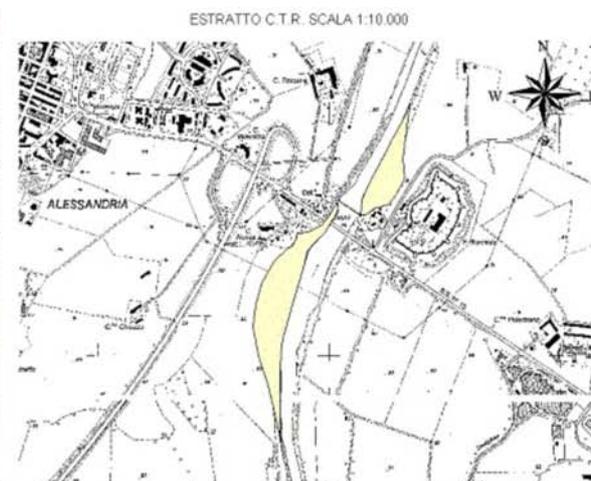
Figura 18 A sinistra la confluenza F. Bormida – T. Orba, in destra la cartografia nella quale si evidenzia in giallo l'area esondata il 15 settembre 2006.

La concomitanza della fase di piena del F. Bormida e del T. Orba ha fatto sì che ad una prima ondata con valori di poco superiori ai m. 6 sullo zero idrometrico, ne seguisse un'altra nel primo pomeriggio del 15 settembre (Figura 18).

Ciò ha comportato piccoli allagamenti in zona golenale a ridosso del capoluogo di provincia che sono stati evidenziati nello stralcio cartografico riportato in figura 18

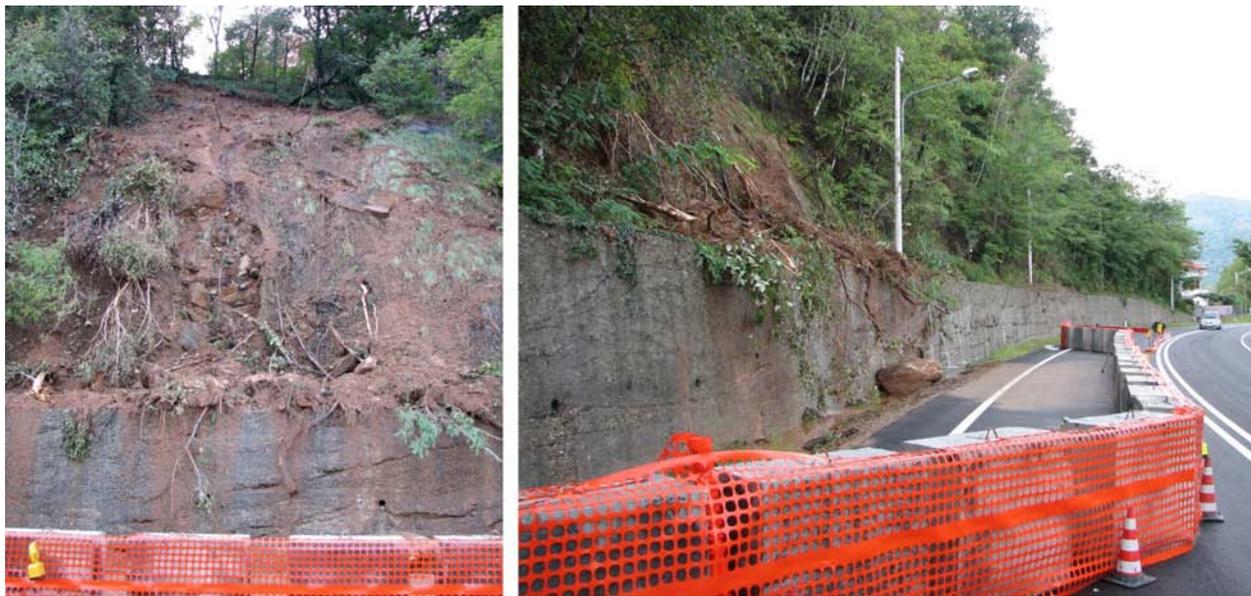
Frana superficiale di alcuni metri cubi di terra, massi ed arbusti che hanno invaso la carreggiata della S.P.1 Torino-Lanzo ed interrotto il traffico per alcune ore (fig 19). La frana si innescata alle ore 8.00 del giorno 15 settembre e non ha provocato nessun danno. Il coronamento del dissesto è posto a circa 40-50 metri di dislivello dalla strada provinciale.

Figura 19. A sinistra vista frontale della frana superficiale e, a destra, parte inferiore della frana a ridosso della S.P. 1 Direttissima delle Valli di Lanzo (ripulita dopo l'invasione del materiale franato nella sede stradale).

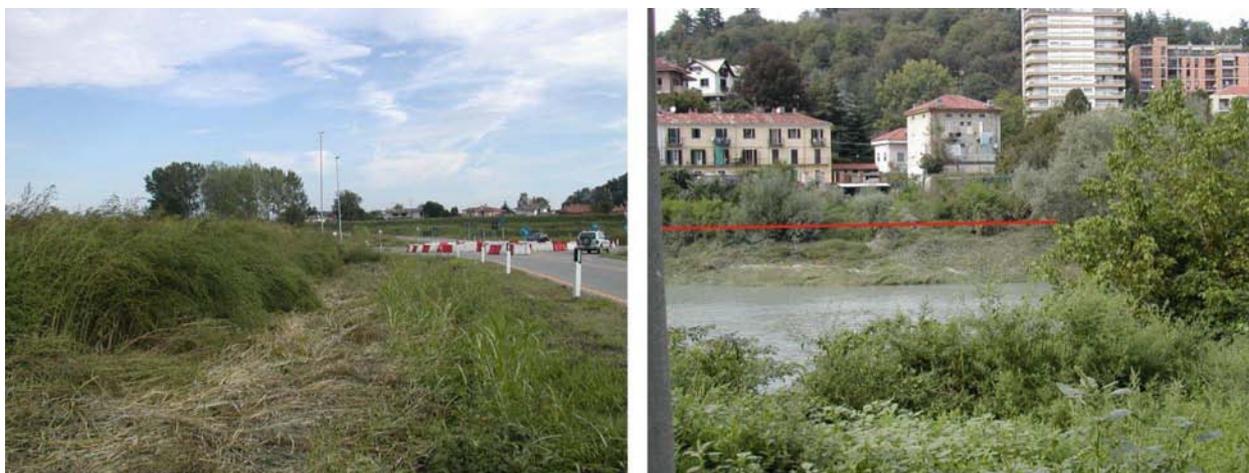
La fuoriuscita delle acque in destra dopo l'alluvione del 2000 è tenuta sotto controllo da una serie di opere idrauliche che permettono lo smaltimento delle acque attraverso un incile senza l'invasione di centri abitati. La zona descritta ricade nell'area di esondazione prevista per lo smaltimento delle acque di piena della Dora che, attraverso il varco (incile) tra gli abitati di Banchette e Fiorano, vengono convogliate nell'alveo del Torrente Ribes. In comune di Ivrea è stata chiusa precauzionalmente via Rocchetta prossima al Ponte Vecchio (fig 21).

Figura 21. A sinistra traccia del passaggio dell'acqua in prossimità della nuova rotonda della S.P. 69. La linea rossa dell'immagine sulla destra evidenzia il livello raggiunto dalle acque della Dora Baltea in sponda destra in prossimità del Ponte Vecchio.

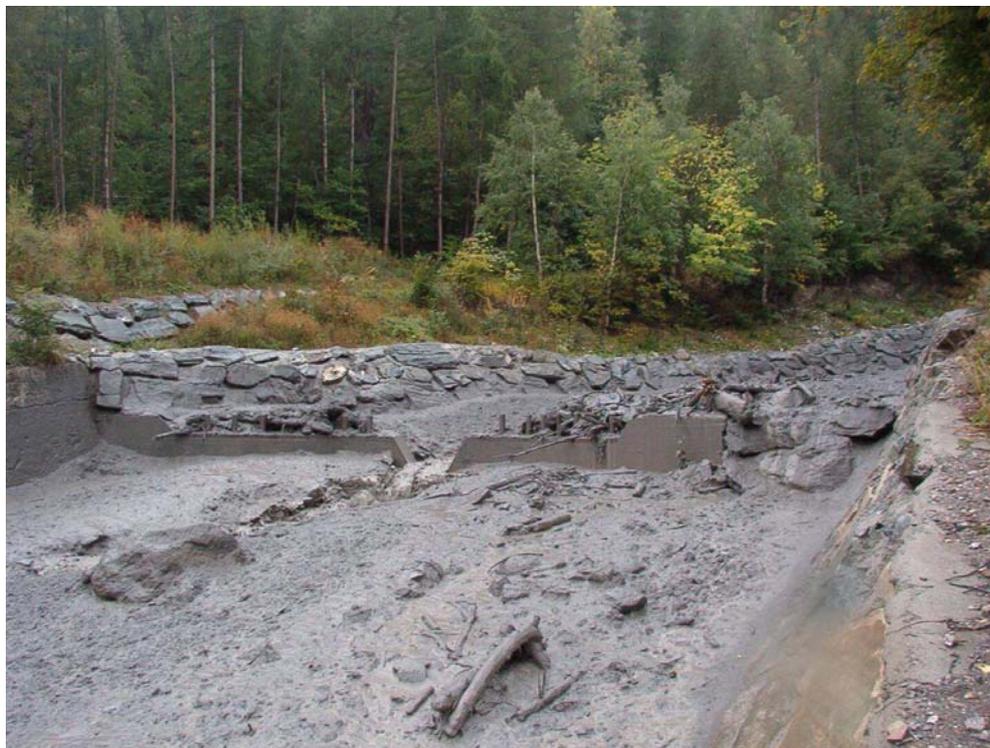
La colata detritica è passata quasi interamente all'interno del canale di conoide; solo in corrispondenza dell'ultimo ponte prima della confluenza con la Dora, questo è stato sormontato, senza peraltro, secondo una prima approssimativa valutazione, subire danni strutturali, e vi sono state leggeri debordamenti nell'area boscata circostante. Le briglie immediatamente a monte dell'abitato sono state completamente colmate (fig 22) a dimostrazione della loro efficienza; la parte più bassa del canale di conoide è parzialmente colmata; al momento del sopralluogo si notava un piccolo cono di deiezione all'interno dell'alveo della Dora, verosimilmente in corso di erosione repentina da parte della stessa.

Figura 22. Rio San Giusto: tracce del passaggio della colata e opera idraulica colmata.

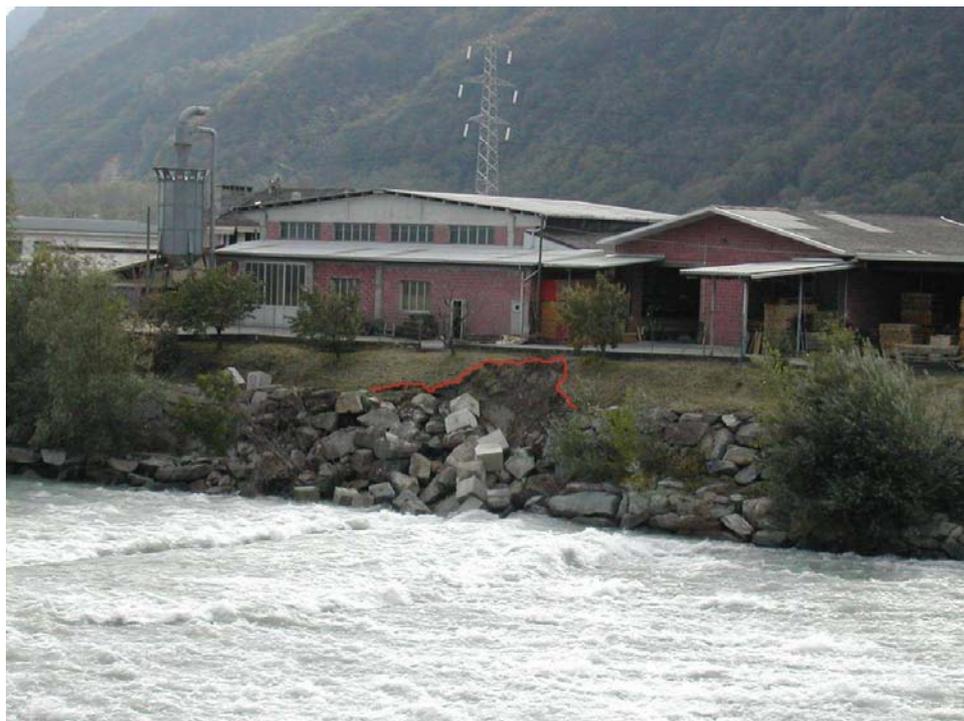
Nel comune di Quassolo la sottoescavazione della scogliera in sponda destra ad opera della Dora Baltea, appena a valle del ponte della S.P. che collega il capoluogo con Borgofranco d'Ivrea, ha causato il cedimento dell'opera e il conseguente affossamento di un tratto di sponda (come evidenziato dalla linea rossa in fig 23).

Figura 23. Tratto di scogliera erosa in sponda destra a valle del ponte in comune di Quassolo. La linea rossa evidenzia il limite superiore del cedimento della sponda.

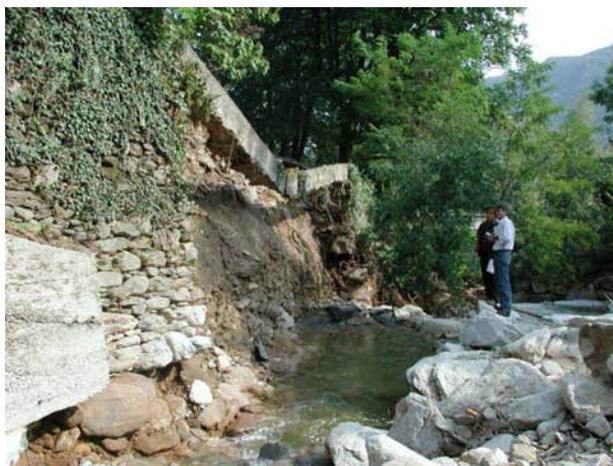
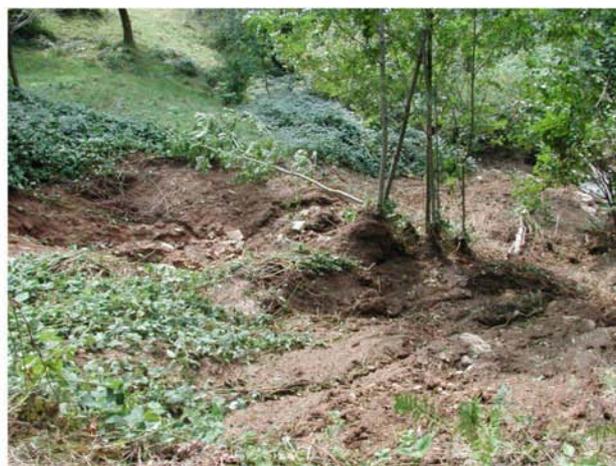
L'attività torrentizia lungo il tratto terminale del rio di Combal Fresco, soggetto a ricorrenti fenomeni di trasporto solido di cui l'ultimo nel 1997, ha determinato danni (asportazione per un tratto di circa 200 m, danni variabili lungo l'intero sviluppo fino al sottostante ponte sul T. Angrogna) alla strada sterrata che conduce alla frazione Reni del Comune di Angrogna, isolando i residenti. Pare possibile che la presenza di massi di grosse dimensioni in alveo abbia, localmente, condizionato il deflusso in fase di piena, concorrendo a creare le condizioni per i fenomeni di diversione.

Figura 24. A destra l'erosione spondale in via Prascatel, in sinistra il colamento superficiale presso il ponte di via Severa per la località Tagliaretto.
