RAPPORTO SULL'EVENTO METEOPLUVIOMETRICO DEL 14 - 15 SETTEMBRE 2006

Torino, 25 settembre 2006

INTRODUZIONE

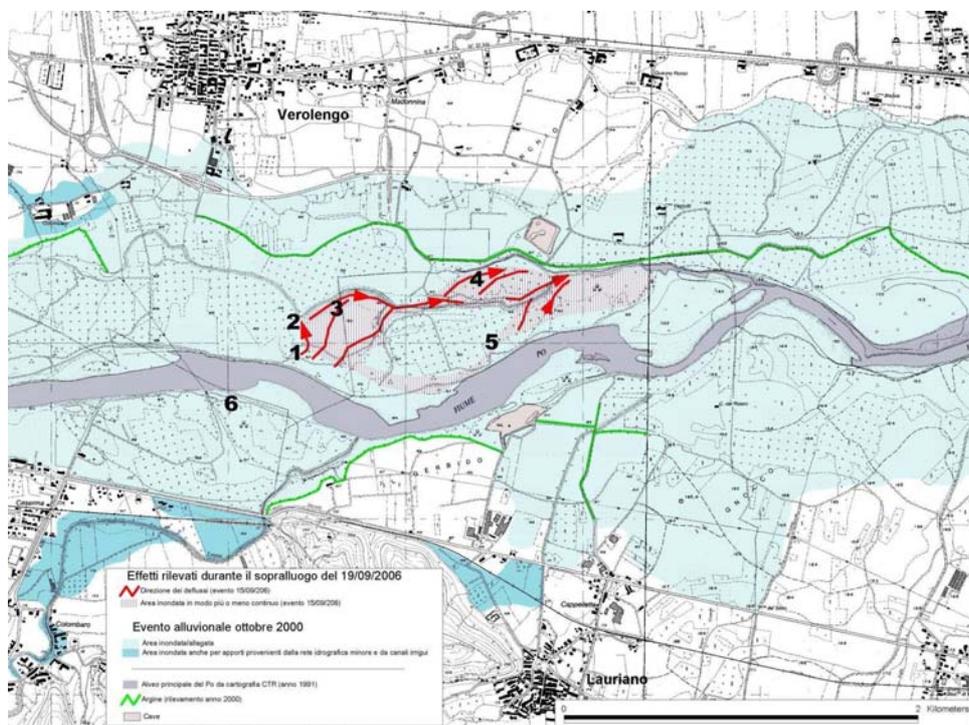
Figura 25 Area interessata dagli effetti della piena del Po del 15 settembre '06 rilevati durante il sopralluogo del 19 settembre. A titolo di confronto sono indicate anche le aree inondate in occasione dell'evento alluvionale dell'ottobre 2000 (dati Arpa Piemonte).

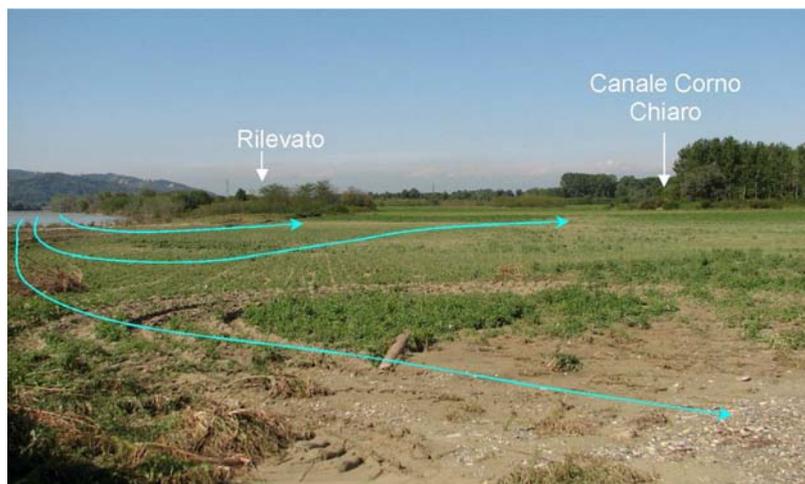
Nell'area indagata è stato stimato un livello massimo della piena del Po del 15 settembre di circa tre metri superiore al livello idrometrico osservato durante il sopralluogo, piena che ha causato l'allagamento dell'intero alveo ordinario del fiume. Circa 1 km a valle del ponte sul Po della strada provinciale per Verolengo è stato rilevato un tratto di tracimazione esteso circa un centinaio di metri in sponda sinistra (punto 1 in fig 25) che ha causato l'inondazione di alcuni terreni coltivati posti a ridosso della sponda stessa (fig 26). La tracimazione ha avuto luogo in un tratto in cui non esistono difese né naturali né antropiche alla divagazione delle piene del corso d'acqua: immediatamente a monte è presente un settore rilevato di probabile origine antropica (argine?) mentre verso valle l'alveo del fiume è progressivamente più inciso, con sponde alte fino a 2÷2,5 metri. Pertanto, la tracimazione durante l'evento del 15 settembre non è da imputarsi al danneggiamento in corso dell'evento stesso di un'opera di difesa pre-esistente.

Figura 26. Vista verso monte della sponda sinistra del Fiume Po nel tratto in cui si è verificata la tracimazione del 15 settembre '06. Dall'immagine risulta evidente l'assenza sia di difese spondali, sia di tracce di erosione e trasporto di sedimenti ad opera delle correnti.

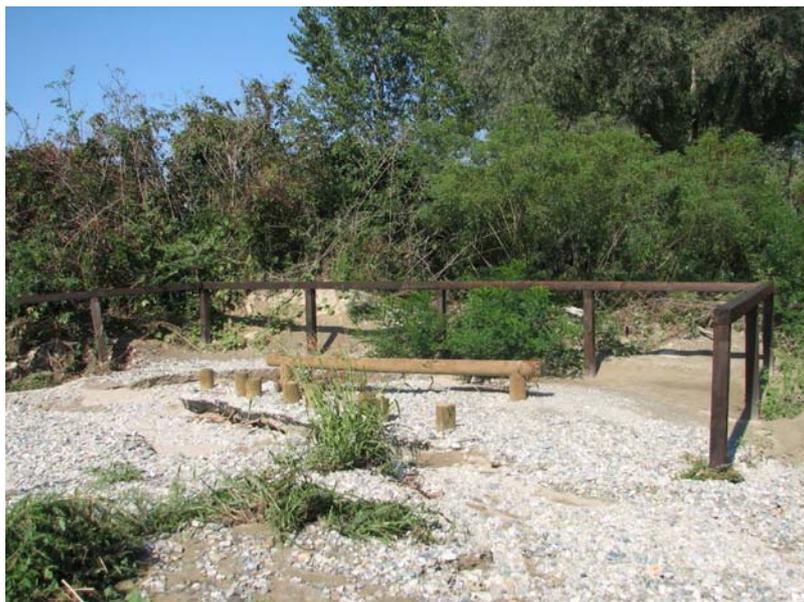
Gli unici danni da segnalare in questo tratto riguardano proprio la strada interpoderale di cui sopra che recentemente è stata realizzata al fine di creare un percorso ginnico attrezzato all'interno dell'area del Parco del Po che ha subito in alcuni tratti l'asportazione completa (punto 2 in fig 25; fig 27).

Figura 27. Danni causati dalla piena del 15 settembre alle strutture turistiche realizzate lungo la strada interpodereale nell'area del Parco Fluviale del Po. La strada risulta distrutta per un tratto esteso alcune centinaia di metri ed alcune stazioni ginniche (come quella nell'immagine) sono state in parte o del tutto asportate.

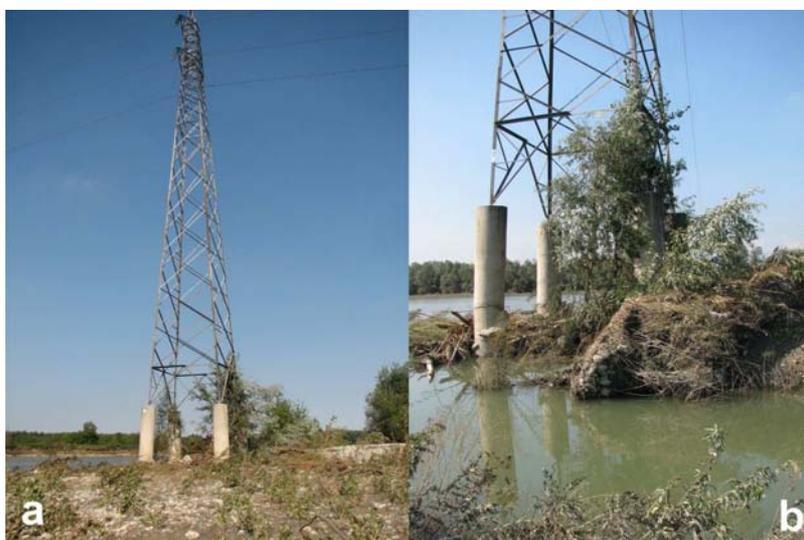
È stato inoltre effettuato un sopralluogo lungo la sponda destra del fiume Po nel comune di Lauriano, per verificare alcune segnalazioni verbali che riportavano notizie di tracimazioni. In base alle evidenze di terreno non sono state osservati effetti degni di nota a parte la situazione di potenziale danno ad un traliccio della linea elettrica (punto 6 in fig 25). Tale situazione non è certo da imputare alla piena del 15 settembre 2006 ma la modificazione del tracciato dell'alveo, avvenuta in modo sostanziale dopo gli eventi alluvionali del 1994 e del 2000, comporta un aggravamento della stabilità di tale manufatto (fig 28).

Figura 28. a) vista verso valle del traliccio posto in alveo del Po in cui si evidenzia la situazione di potenziale danno in occasione di piene; b) dettaglio dell'erosione a valle del basamento del traliccio.
