**RAPPORTO DELL'EVENTO METEOPLUVIOMETRICO
DEL 20 GIUGNO 2007**

A cura dell'Area Previsione e Monitoraggio Ambientale

Torino, 22 giugno 2007

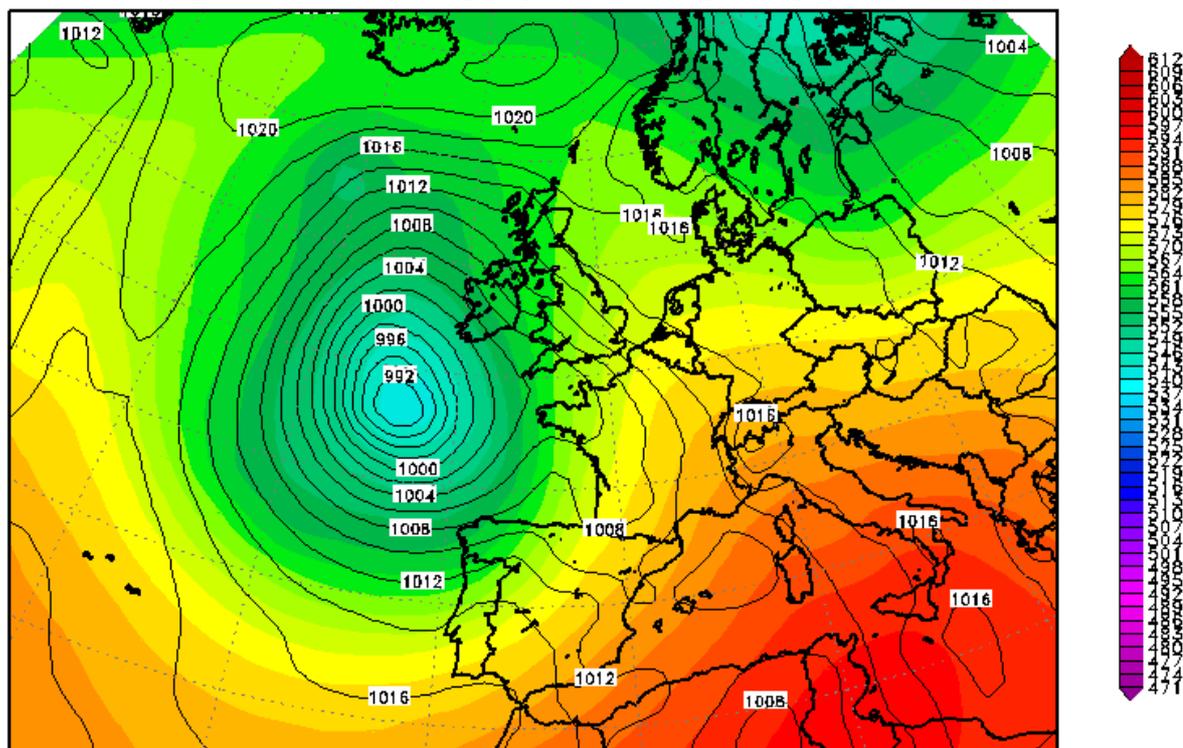
Figura 1: Altezza di geopotenziale a 500 hPa e pressione al suolo alle 12 UTC del 20 giugno

Dal 19 giugno una profonda circolazione depressionaria di origine atlantica si muove verso l'Europa occidentale, influenzando il Piemonte con correnti umide sudoccidentali e forti condizioni di instabilità atmosferica.

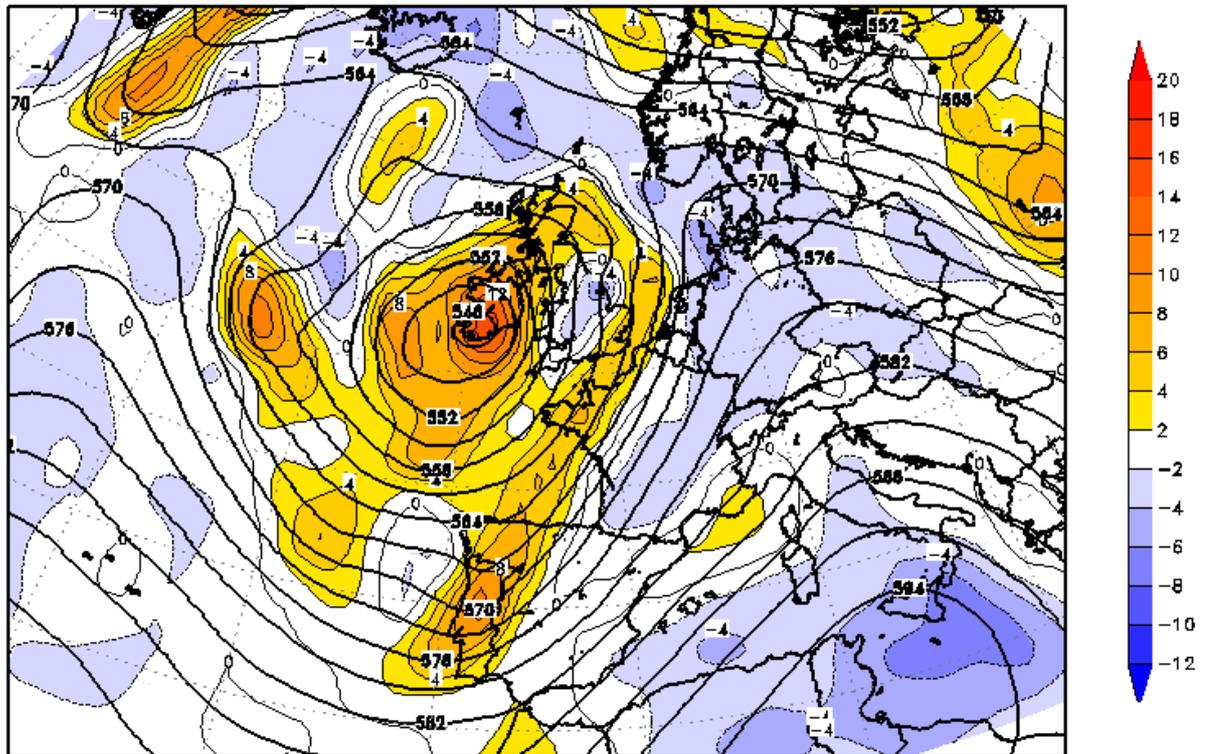
Figura 2: Altezza di geopotenziale e vorticità a 500 hPa alle 12 UTC del 20/6/2007

Il 20 giugno tale saccatura si muove ancora più verso ovest, centrandosi sulla Gran Bretagna ed interessando il Piemonte con flussi sudoccidentali e condizioni di instabilità atmosferica ancor più intense, mentre la pressione a tutte le quote cala lievemente. Nel contempo un piccolo nucleo di

vorticità in quota, associato ad una piccola ondulazione del geopotenziale, si approssima al Nord Italia.

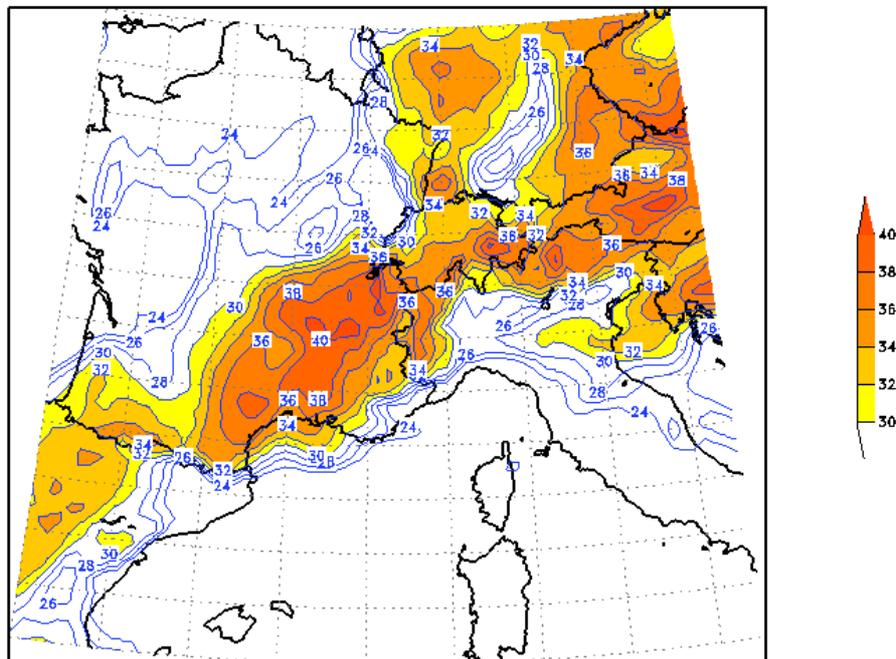
Figura 3: Valori del Whiting Index alle 18 UTC del 20/06/2007

Mercoledì 20 giugno al pomeriggio quindi le condizioni di instabilità atmosferica raggiungono così, su tutto il Piemonte ed in particolare sul settore centro-settentrionale, valori record, con il K index (o Whiting index) che raggiunge il valore di 40, il Lifted Index sui $-8 \text{ }^{\circ}\text{C}$, il CAPE (Convective Available Potential Energy) che sorpassa il valore di 2000 J/Kg .

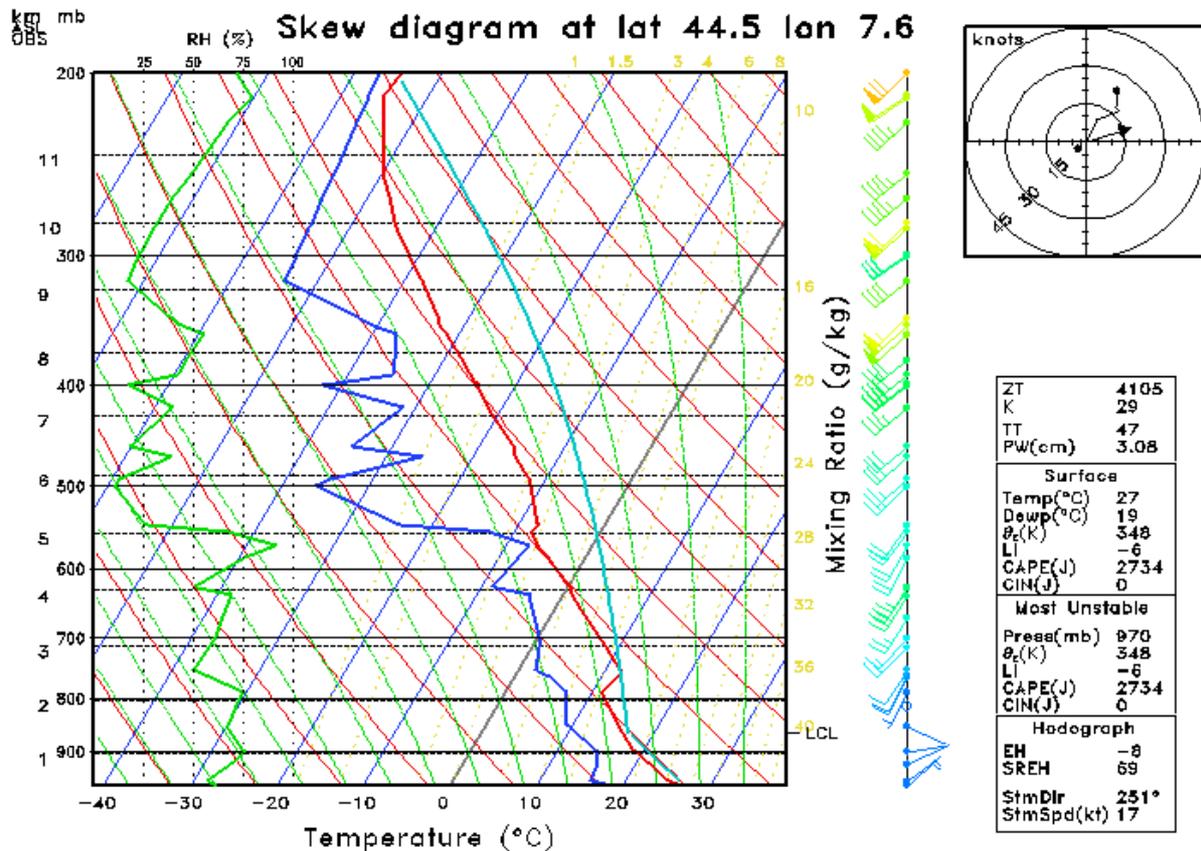
Figura 4: Radiosondaggio di Cuneo Levaldigi delle 12 UTC del 20/06/2007

Il valore del CAPE straordinario sul Piemonte si può anche notare dal radiosondaggio di Cuneo Levaldigi, dove si può anche riscontrare il valore nullo di inibizione convettiva (CIN).

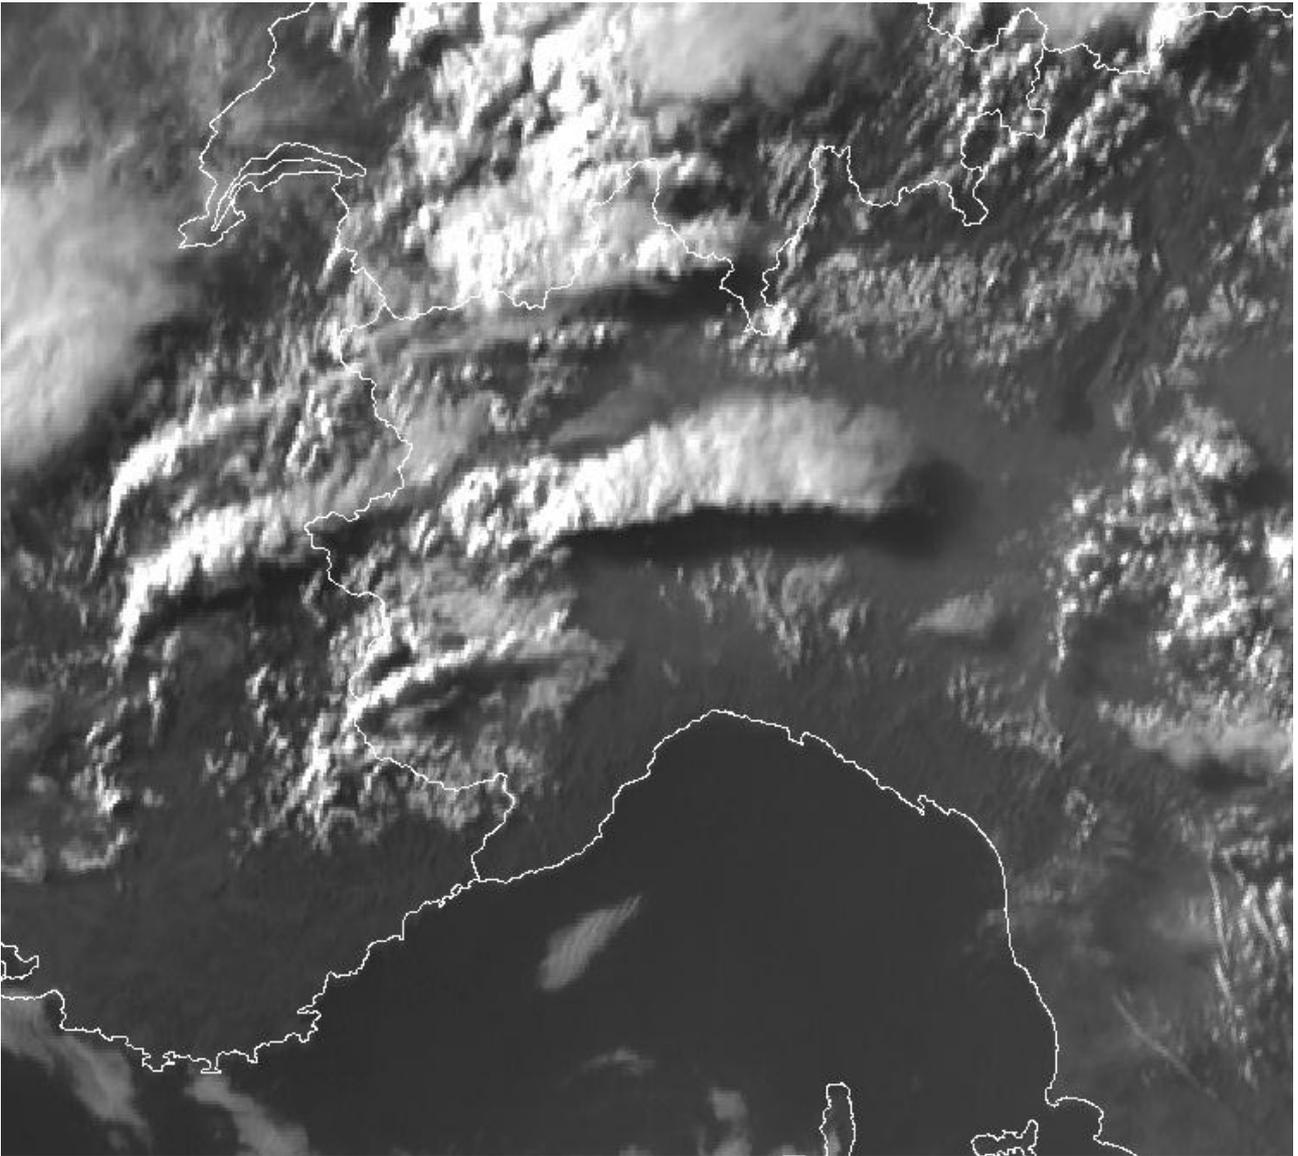
Figura 5: immagine satellitare nel canale del visibile delle 16:45 UTC

La configurazione sembra quindi essere quella tipica di un temporale multicellulare, il cui asse obliquo (detto anche profilo a V) si può riscontrare dalle immagini satellitari.

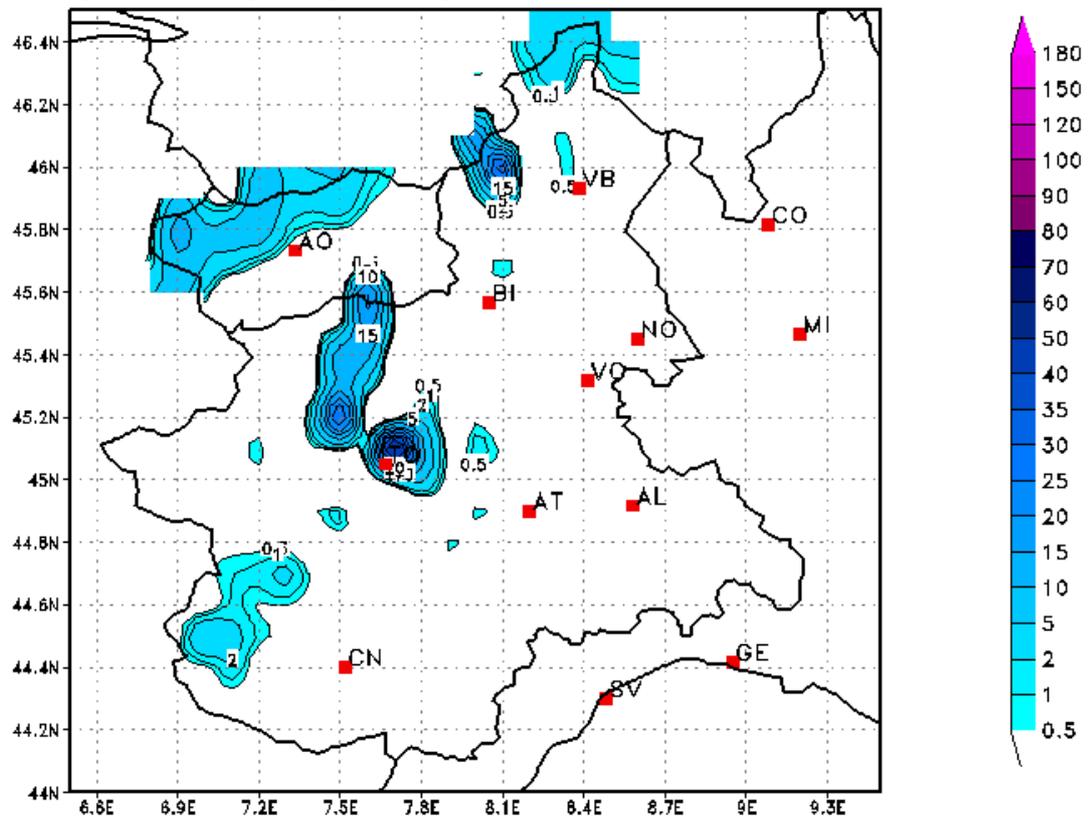
Figura 6: Precipitazione cumulata su 6 ore dall 13 alle 19 UTC del 20/06/2007

Dalla questa cella su Torino si origina poi un'altra struttura temporalesca che tende a muoversi verso nord-nordest, portando forti precipitazioni sulla zona del Canavese e delle Valli di Lanzo, come si può riscontrare dal pattern di precipitazione al termine dell'evento..

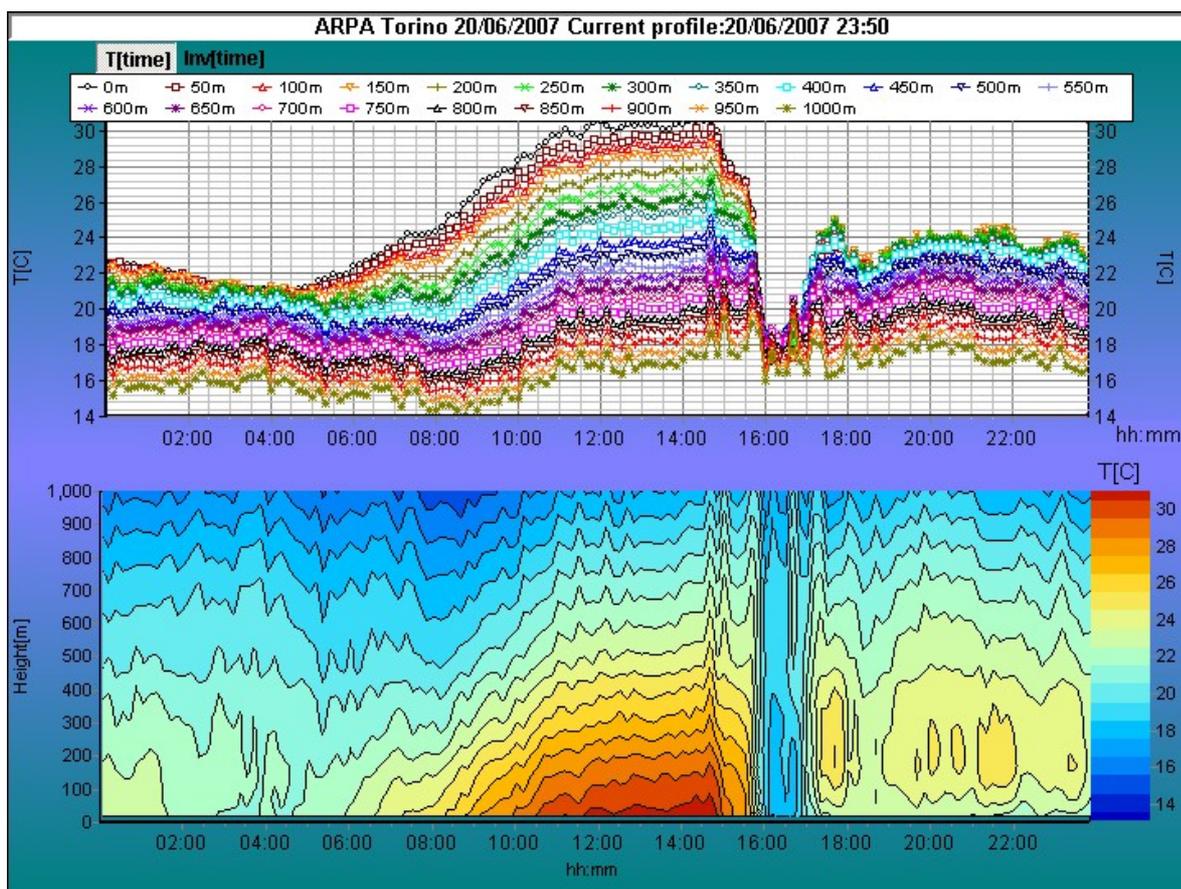
Figura 7: profili verticali di temperatura a Torino il 20/06/2007

Per quanto riguarda l'evento temporalesco sulla città di Torino, è interessante notare la brusca inflessione del profilo di temperatura con la quota registrato dal radiometro di Corso Stati Uniti, in centro Torino, nel momento in cui è iniziato il downdraft (ovvero il flusso di correnti discendenti, e con esso le prime precipitazioni, dalle 15 alle 16 UTC) e nel momento di massima precipitazione, dalle 16 alle 17 UTC, in cui il rimescolamento atmosferico è annullato ed il profilo di temperatura con la quota non subisce più variazioni dal suolo alla quota di 1000 metri.

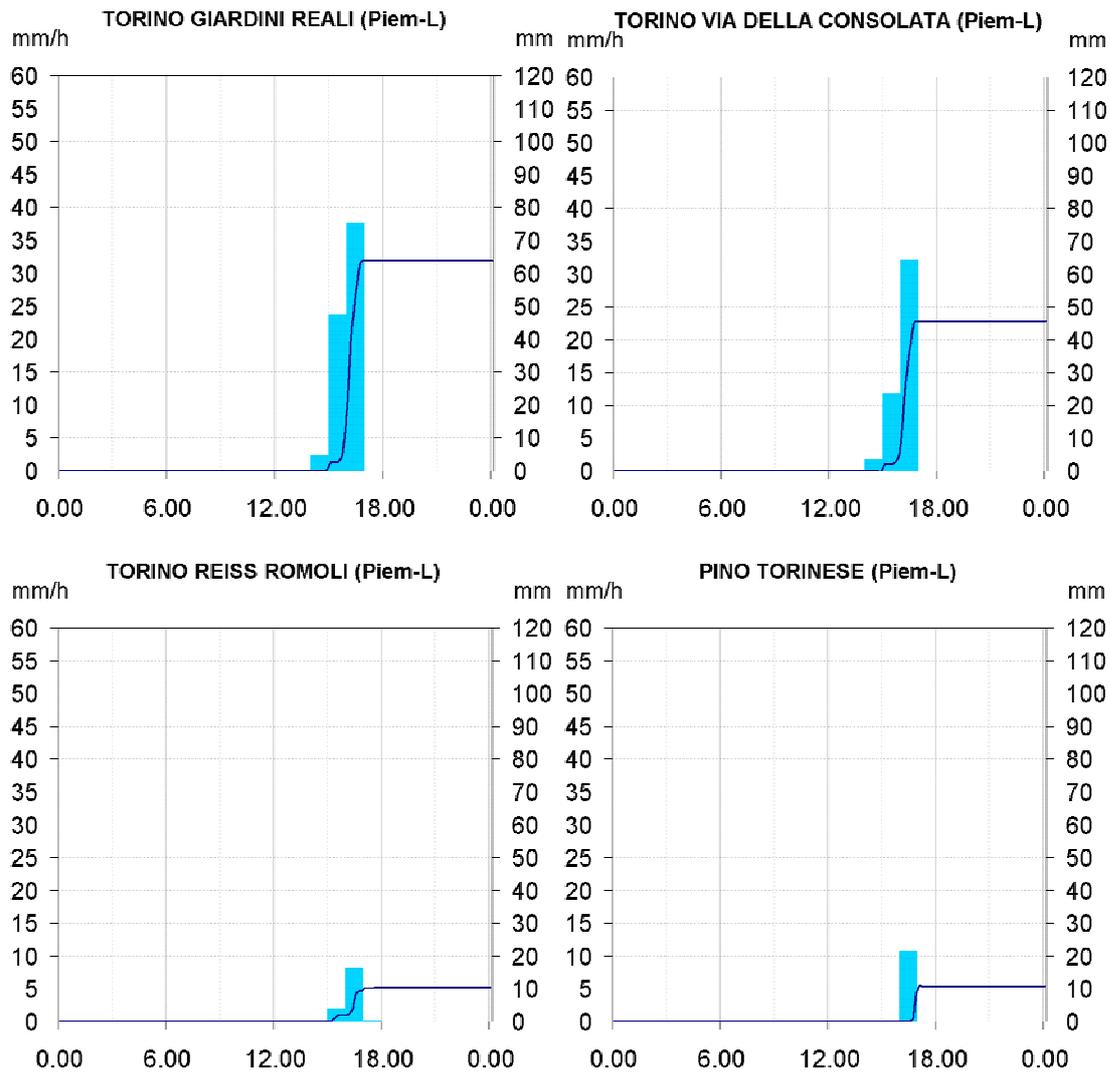
Figura 9. Ietogrammi di pioggia oraria e cumulata registrati il 20 giugno 2007 nelle stazioni pluviometriche più significative.

In Figura 8 si riportano gli ietogrammi di pioggia oraria e cumulata registrate nelle stazioni maggiormente significative.

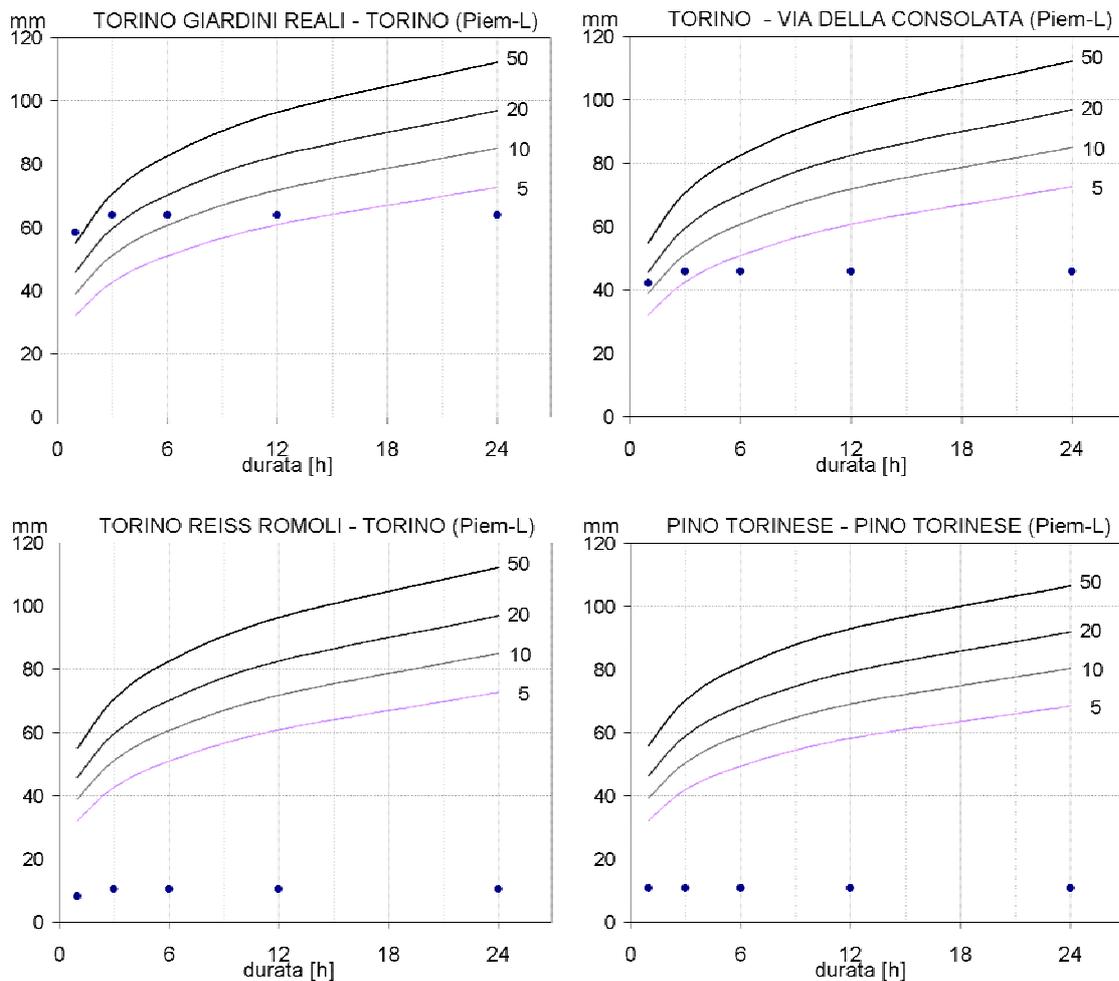
Figura 9. Confronto delle massime altezze di pioggia dell'evento con le curve di possibilità pluviometriche relative ai tempi di ritorno di 5, 10, 20 e 50 anni.

In figura 9 si riporta il confronto delle massime altezze di pioggia alle diverse durate con le curve di possibilità pluviometrica relative ai tempi di ritorno di 5, 10, 20 e 50 anni per i pluviometri più significativi delle zone interessate dall'evento.

Ciò che si evidenzia è che la pioggia di 1 ora, registrata da Giardini Reali ha un tempo di ritorno di poco superiore ai 50 anni, quella di 3 ore oltre i 20 anni, quella di 6 ore oltre 10 anni.

Il tempo di ritorno per la pioggia di 1 ora registrata dal pluviometro di Via della Consolata è di poco superiore ai 10 anni; mentre molto al di sotto dei 5 anni le piogge registrate sia da Reiss Romoli che in collina da Pino Torinese per cui, queste ultime, non sono da considerarsi critiche.

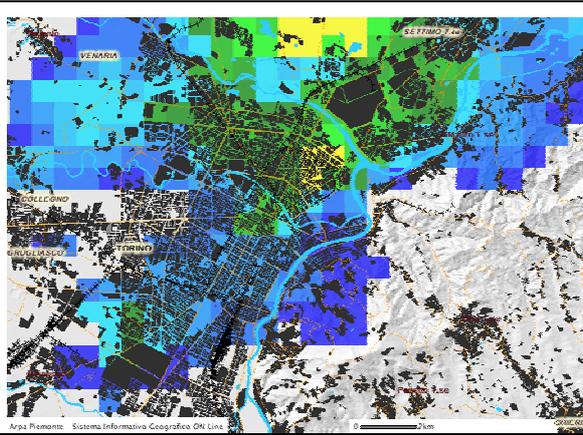
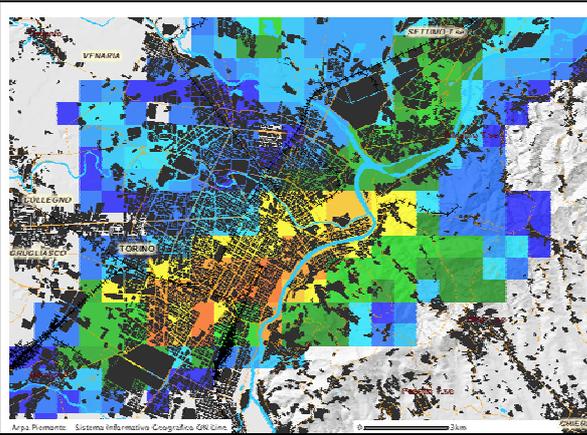
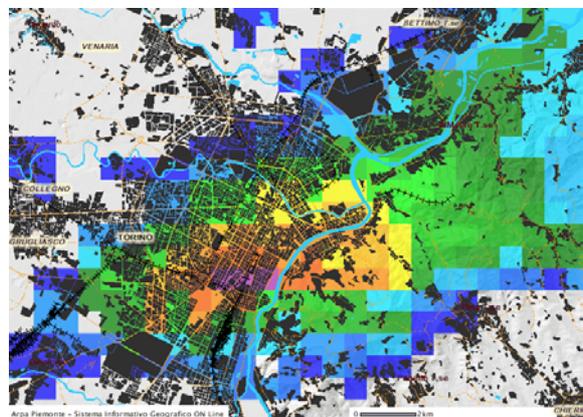
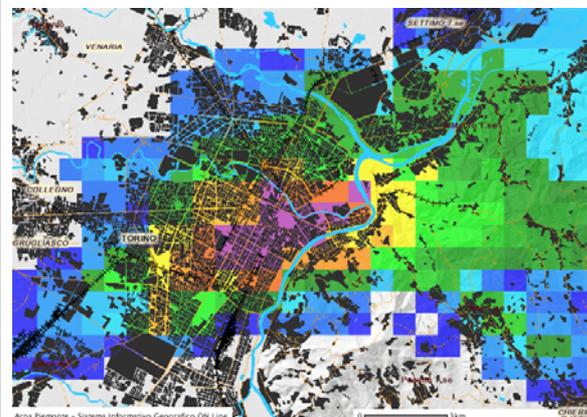
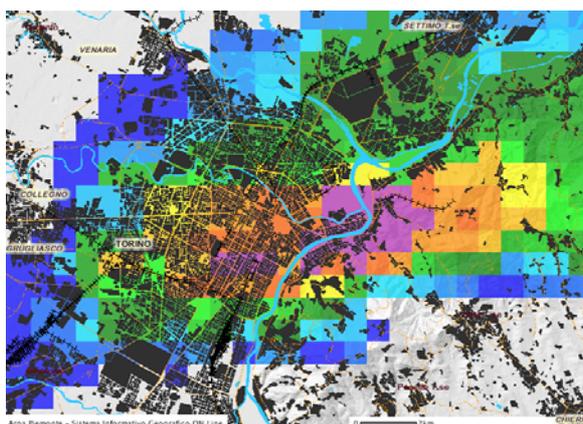
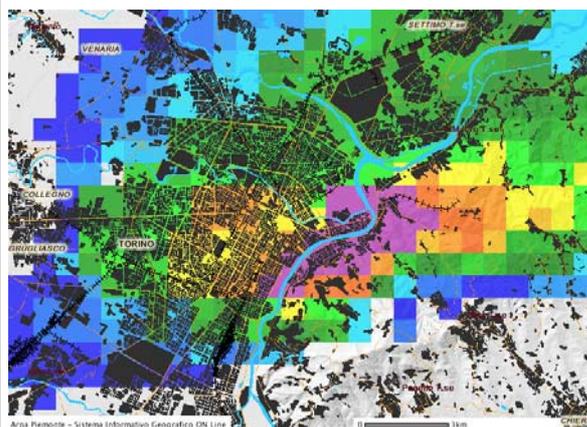
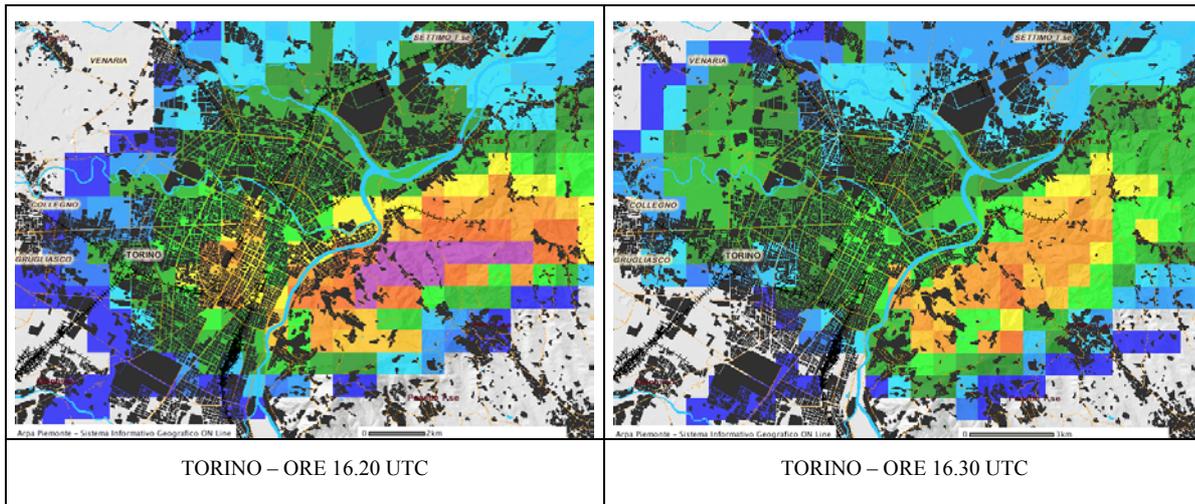
Figura 10. Mappe della precipitazione istantanea su Torino rilevate dal radar meteorologico di Bric della Croce. In arancio sono indicate precipitazioni istantanee comprese tra 40 ed i 70 mm/h, in viola precipitazioni istantanee superiori ai 100 mm/h e presenza di grandine.

In particolare, la figura 10 mostra le mappe di intensità di precipitazione stimata dal radar di Bric della Croce, sulla collina Torinese, nel periodo compreso tra le 15:20 e le 16:30 UTC. Si può notare lo sviluppo iniziale della cella su Torino nord, intorno alle 15:20 UTC, con valori di precipitazione superiori a 30 mm/h (colore giallo); nei 10 minuti successivi si assiste alla nascita di un nuovo nucleo convettivo su Torino centro, che tende poi ad intensificarsi ed a rimanere quasi stazionario rispetto ai flussi nella media troposfera, con uno spostamento molto lento verso le zone collinari. Solo dopo le 16:30 la cella inizia ad oltrepassare la collina di Torino, per estinguersi completamente intorno alle 17:20 UTC.

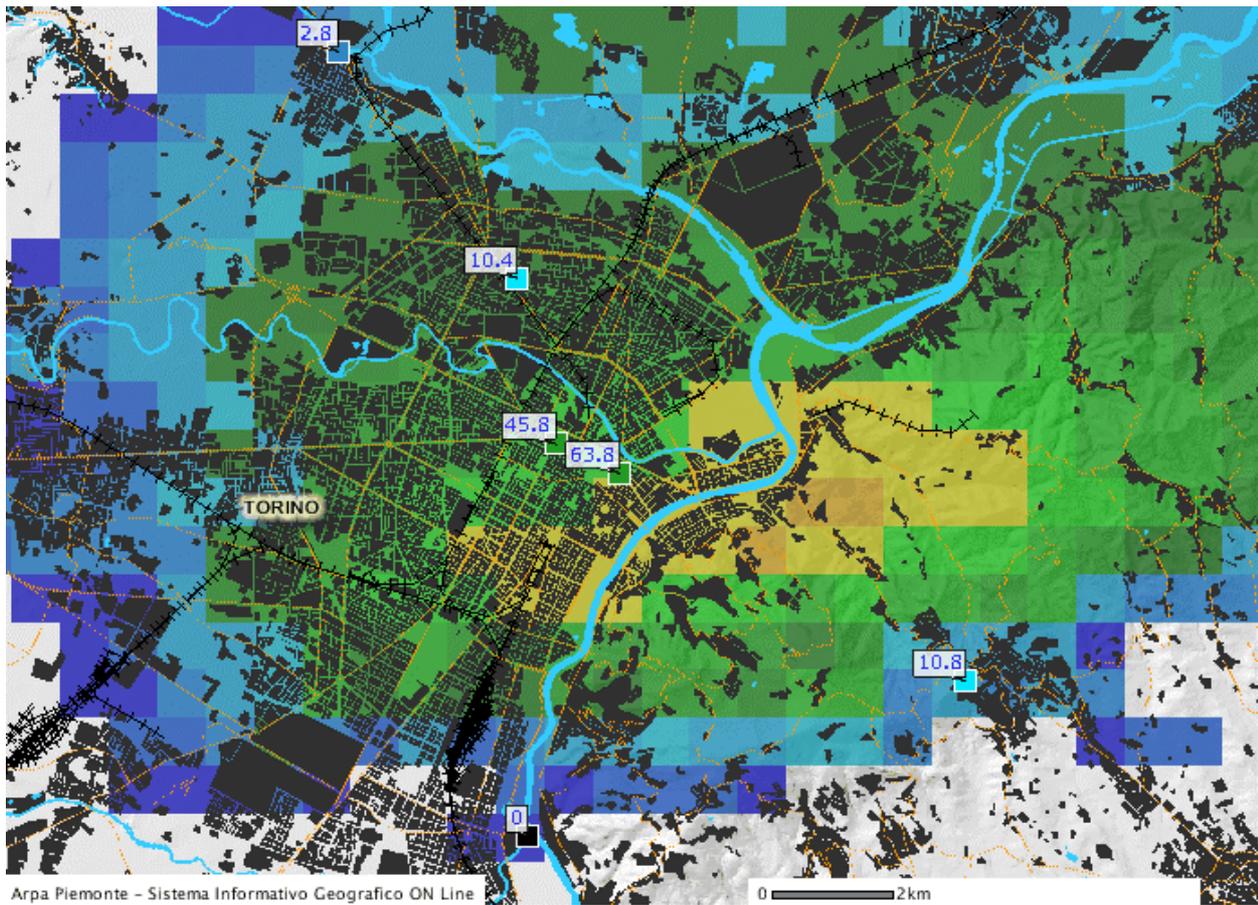
Figura 11. Precipitazione cumulata, stimata da radar di Bric della Croce, tra le 12:00 e le 18:00 UTC. I valori in arancione corrispondono ad una precipitazione compresa tra 90 e 110 mm.

E' proprio la caratteristica di quasi stazionarietà durante più di un'ora (15:30 – 16:30 UTC) che fa assumere all'evento i connotati tipici del "flash-flood", con le conseguenze in termini di precipitazione accumulata, visibili nella figura 11 (precipitazione accumulata su 6 ore, tra le 12:00 e le 18:00 UTC). Si può notare il massimo di precipitazione nella zona tra precollina e collina (Madonna del Pilone) intorno a 100 mm, ben superiore ai 63.8 mm registrati dalla stazione di Giardini Reali.

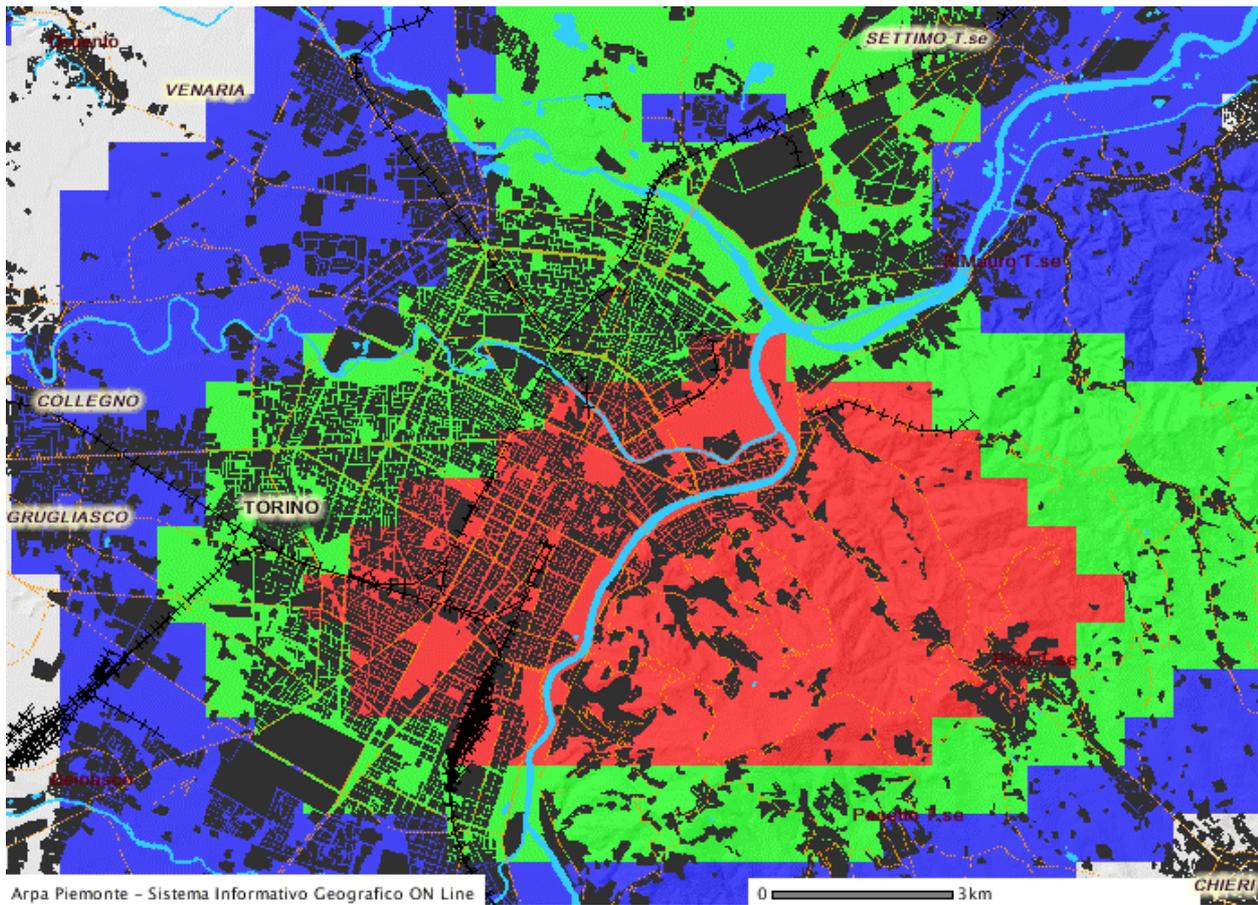
Figura 12. Mappa di stima giornaliera della grandine, elaborata sui dati del mosaico radar Piemontese (radar di Bric della Croce e Monte Settepani). In blu le zone con bassa probabilità di grandine, in verde media probabilità, in rosso alta probabilità.

L'elaborazione dei dati radar permette anche una stima in tempo reale della probabilità di grandine associata ad una cella temporalesca. Nella figura 12 é rappresentata la stima delle zone colpite da grandine ottenuta da radar per la giornata del 20 giugno: il colore rosso indica un'elevata probabilità di grandine (tra 70% e 100%), il colore verde una media probabilità di grandine (tra 35% e 70%), mentre il colore blu indica una bassa probabilità di grandine (tra 0% e 35%), le aree non evidenziate sono invece contraddistinte da una probabilità nulla di grandine.

Si può notare anche in questo caso una vasta area interessata da fenomeni grandinigeni, che si estende tra il centro e la collina.

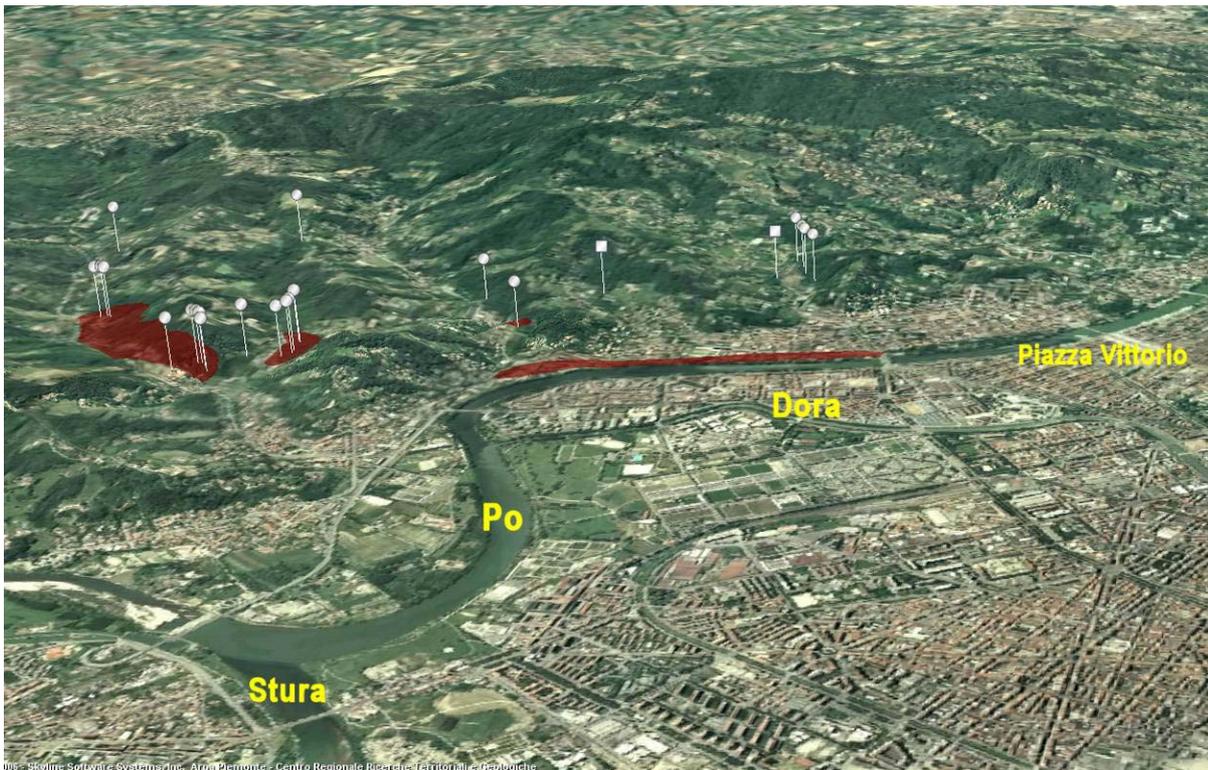
Figura 13. Vista aerea (da modello tridimensionale) delle aree interessate dall'evento. Le aree in rosso lungo il

Po rappresentano zone che hanno subito parziali allagamenti e deflussi superficiali provenienti dai bacini collinari; le restanti aree in rosso rappresentano i settori maggiormente colpiti dalle frane superficiali. I punti rappresentano colamenti della coltre superficiali maggiormente significativi.

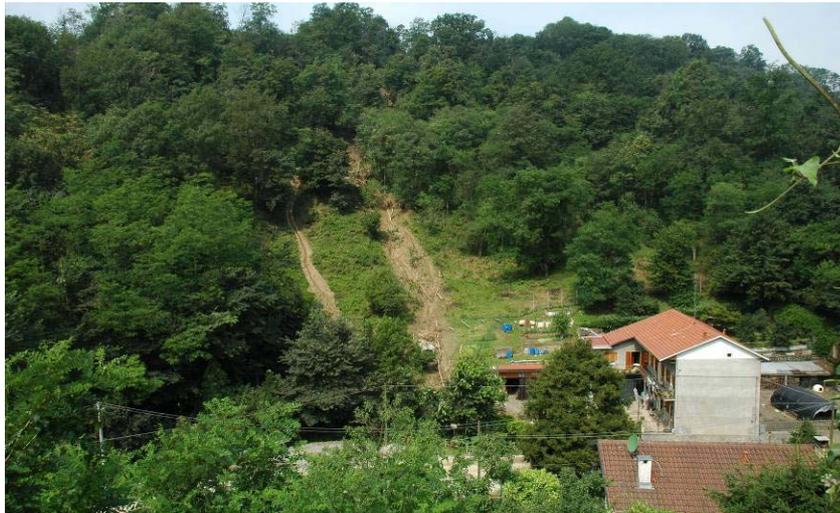
Figura 14. Colamenti della coltre superficiale in Strada Mongreno.

In tale tratto si sono verificate numerosi colamenti veloci della coltre superficiale; i principali sono collocati sul versante sinistro.

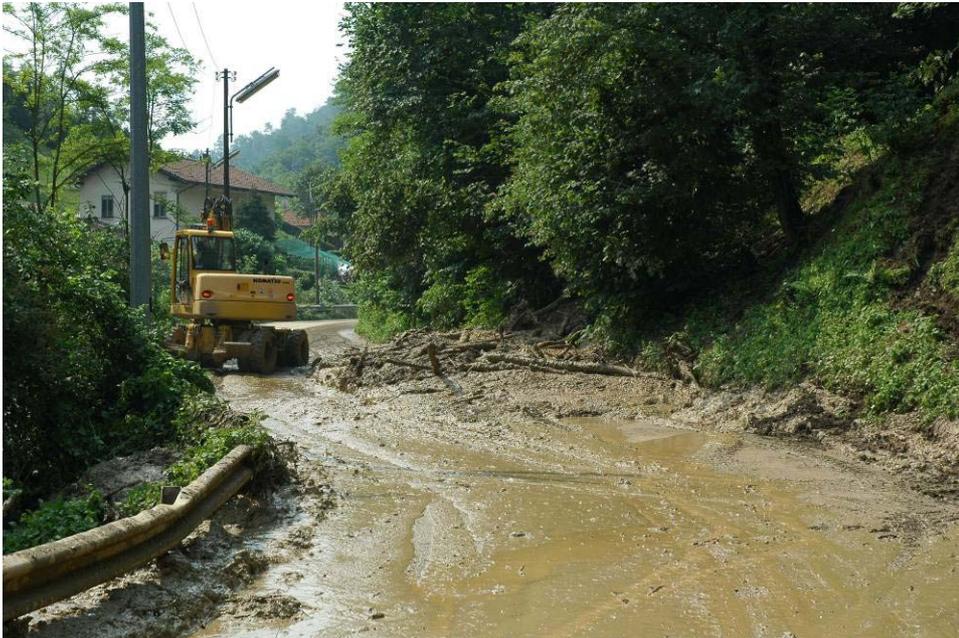
Uno di questi ha interrotto la strada (alcune decine di m³ di fango e tronchi) ed ha divelto il guard rail. (Figura 14).

Figura 15. Interruzione sede strada Mongreno

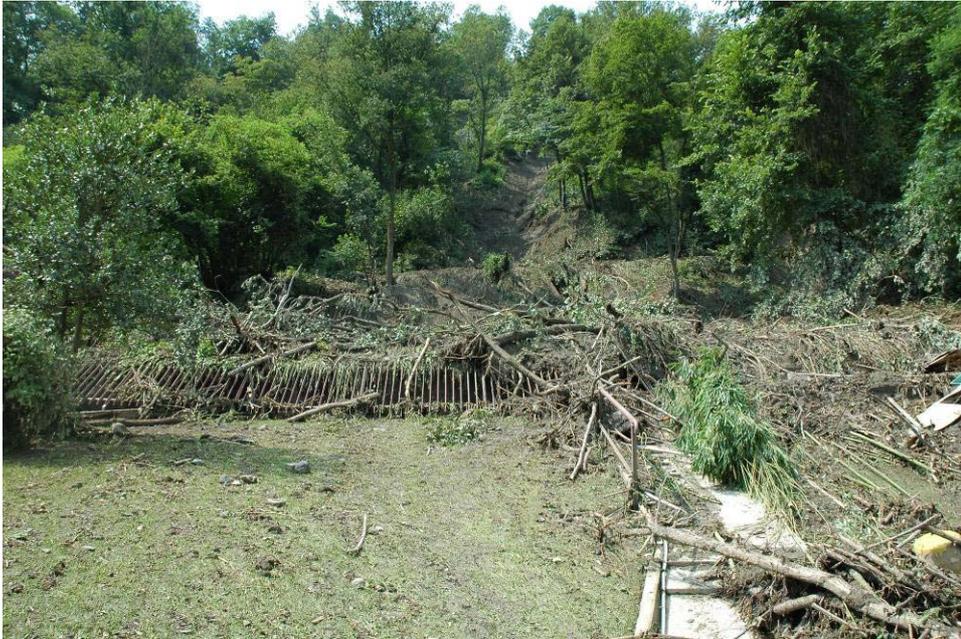
L'abitazione al 150 è stata investita da una colata di fango e tronchi che ha divelto la recinzione di monte ed ha raggiunto la veranda con piscina posta sul retro dell'edificio. (Figura 15).

Figura 16. Colamento coltre superficiale strada Cartman 150.

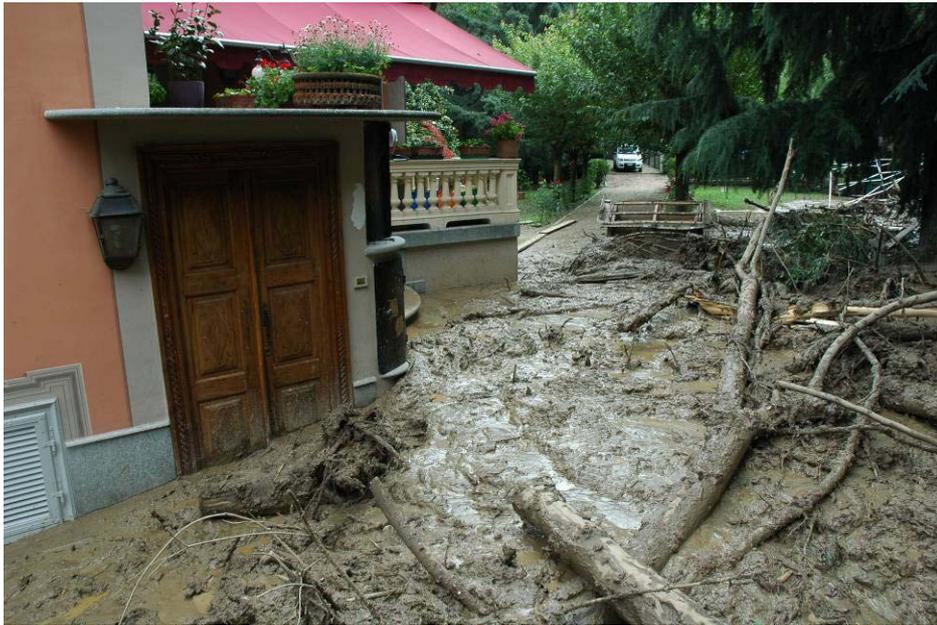
All'altezza del numero civico 34, una colata di fango e tronchi ha investito due edifici dei quali uno di civile abitazione (Figura 16).

L'accumulo (spessore superiore ai 50 cm) impedisce l'accesso ad entrambi gli edifici.

Figura 17. Accumulo della colata di fango e tronchi che investe uno dei due edifici colpiti.

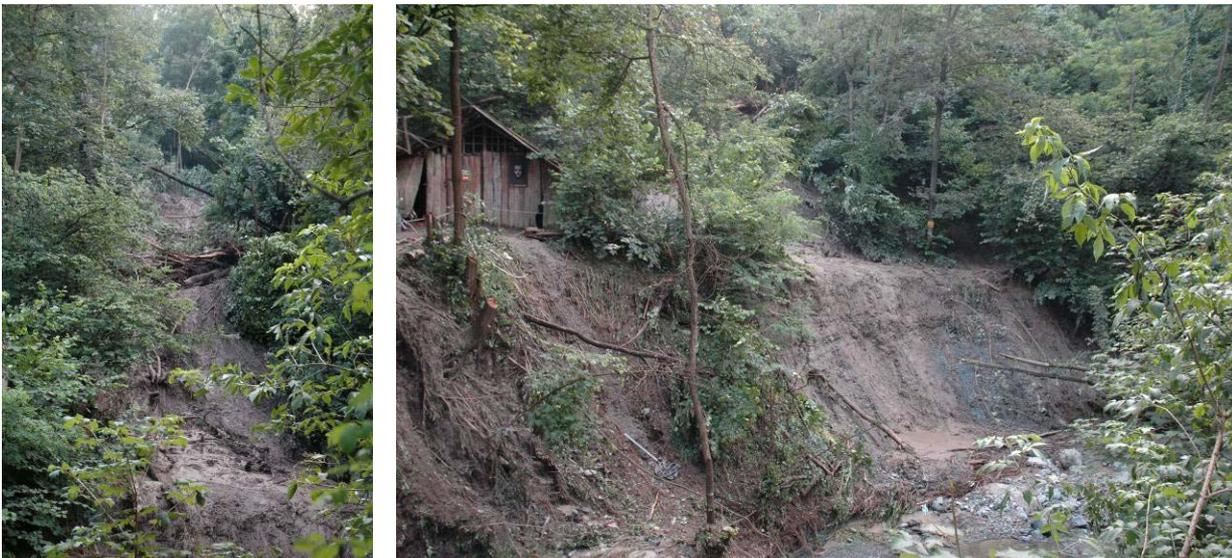
500 metri circa a monte del numero civico 34, un altro colamento di terra e tronchi ha parzialmente invaso un campo studio della Facoltà di Scienze Motorie dell'Università di Torino (Figura 17).

Figura 18. Colamento di fango e tronchi in sinistra; dettaglio parte terminale che lambisce struttura del campo studio.

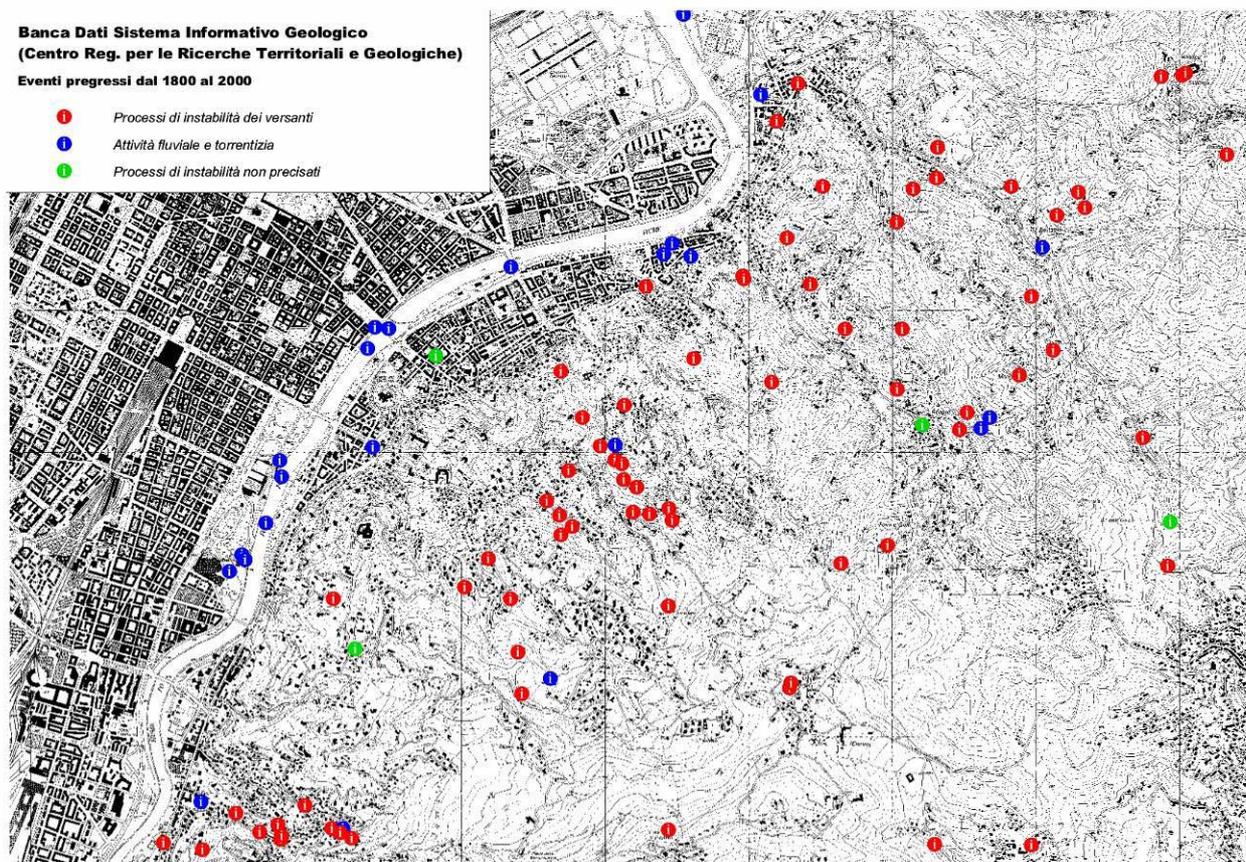
Di seguito si presenta una mappa delle segnalazioni storiche di processi di instabilità dei versanti e di attività fluviale e torrentizia tratta dalla Banca Dati del Sistema Informativo Geologico di Arpa Piemonte (Figura 18).

Figura 19. Eventi pregressi dal 1800 al 2000 raccolti presso il SiGeo (Sistema Informativo Geologico), scala 1:30.000.
