# EVENTO METEOPLUVIOMETRICO DEL 14-17 GIUGNO 2010

Torino, 25 giugno 2010

### INTRODUZIONE

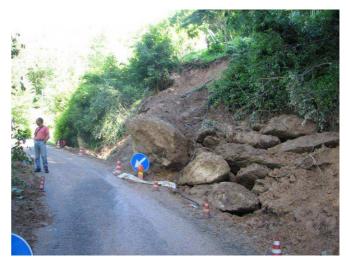
Ad est di Case Prua, lungo una strada privata, mercoledì 16 giugno si è verificato un movimento gravitativo con volume stimato di circa 500 m³ ad alcune decine di metri di distanza da un edificio di civile abitazione; il materiale coinvolto è costituito da terra con grossi blocchi di volumetria di alcuni metri cubi, evoluto in colata, che ha ostruito la strada di accesso agli edifici. Parzialmente coinvolto un terreno agricolo.

Figura 29. Comune di Pont Canavese, loc. Prua. A sinistra ubicazione della frana, a destra particolare del movimento gravitativo costituito da terra con grossi blocchi.

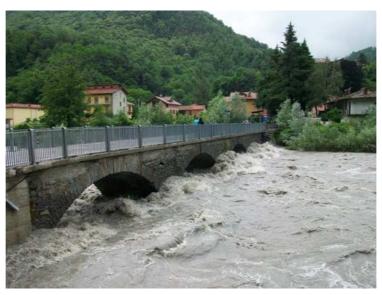
L'acqua del Chisone ha lambito il ponte Palestro ed ha causato una piccola erosione.

Figura 30. Comune di Porte. L'acqua del Chisone ha lambito il ponte Palestro ed ha causato una piccola frana. Foto Eco del Chisone (www.ecodelchisone.it)

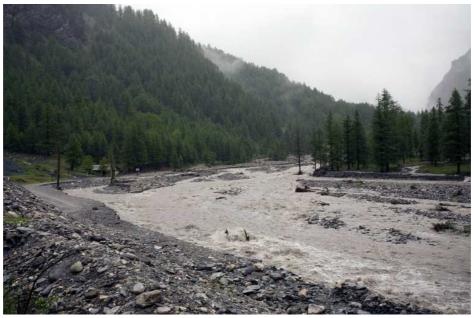
Il Chisone nella notte del 15 giugno è esondato in val Troncea presso la borgata di Laval. Un tratto della strada per il rifugio Troncea, utilizzata nel periodo invernale come pista per lo sci di fondo, è stata asportata sia sulla destra e sia sulla sinistra orografica. Isolato il rifugio Troncea.

Figura 31. Comune di Pragelato, val Troncea, borgata di Laval. La strada per il rifugio Troncea è stata parzialmente asportata. Foto Stefano Martin Eco del Chisone (<a href="www.ecodelchisone.it">www.ecodelchisone.it</a>)

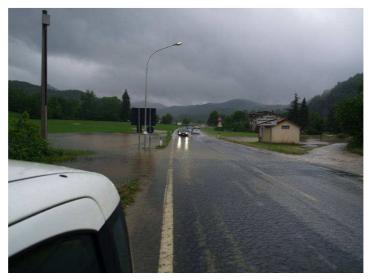
Fenomeni di allagamento simili a quelli verificatisi nel comune di Peveragno si sono anche prodotti nel comune di Roccaforte Mondovì.

Figura 36. Comune di Roccaforte Mondovì. Allagamento della S.P. Chiusa Pesio-Villanova Mondovì in prossimità del settore occidentale dell'abitato di Roccaforte Mondovì

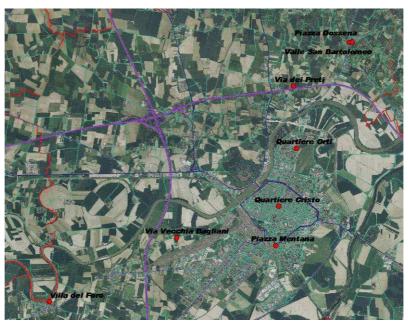
Segnalati allagamenti diffusi in città, in particolare nel sobborgo Valle San Bartolomeo. Acqua e fango si sono rovesciati dalla collina allagando Piazza Dossena, il cortile ed alcuni locali dell'asilo, alcune strade come via dei Preti. Allagato il sottopasso di via Vecchia Bagliani. Allagamenti registrati anche a Villa del Foro. Molte persone in Alessandria hanno segnalato allagamenti al quartiere Cristo, zona Piazza Mentana, in prossimità del cavalcavia e alla regione Orti dove la rete fognaria non è riuscita a smaltire le ingenti piogge.

Figura 37. Comune di Alessandria. Ubicazione delle principali segnalazioni.
