RAPPORTO DELL'EVENTO METEOPLUVIOMETRICO DEL 15 E 16 MARZO 2011

Fiume TANARO

Torino, 22 marzo 2011

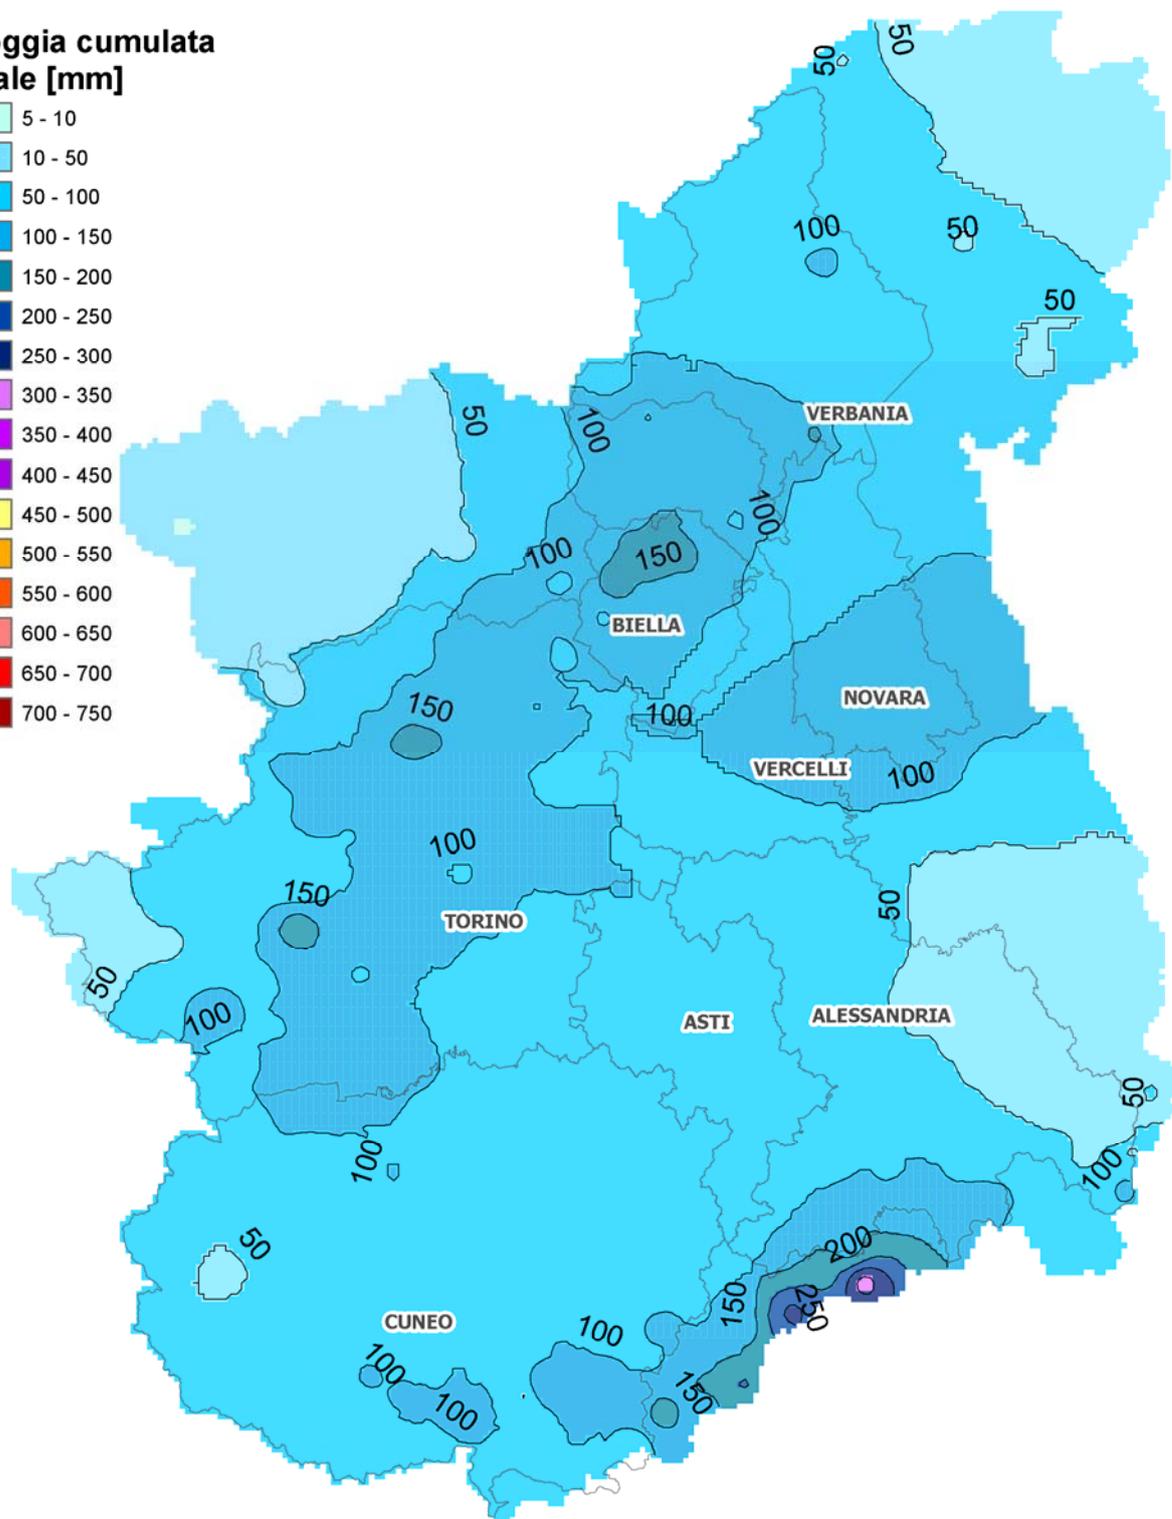
Nella seguente figura sono riportate le isoiete di precipitazione cumulata totale dell'evento da cui si evidenzia che la fascia a nord del Po è stata la più interessata dalle precipitazioni insieme alla zona al confine con la Liguria.

Figura 20. Isoiete di precipitazione cumulata totale dell'evento.

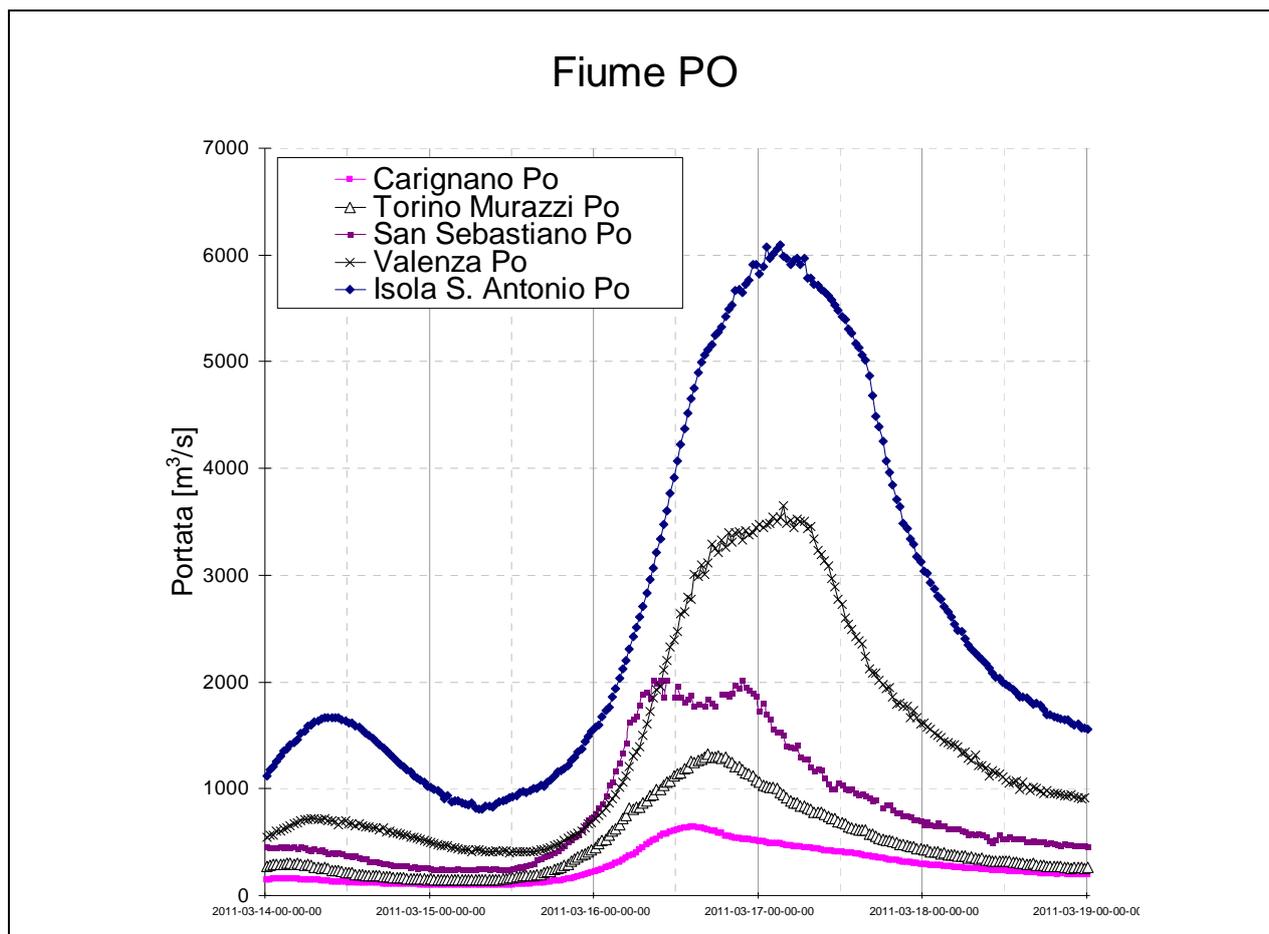
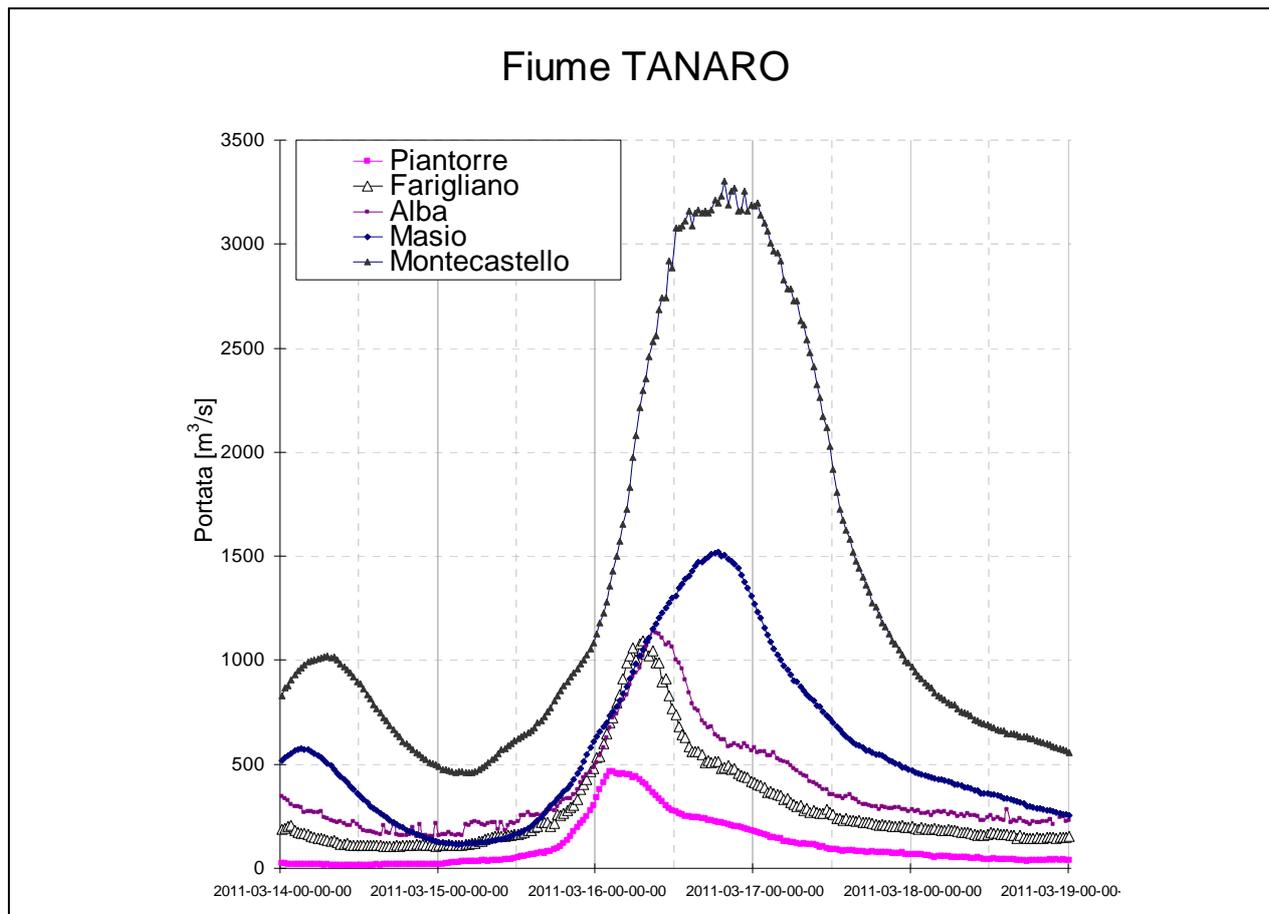
Figura 24. Propagazione della piena lungo le aste principali di Po e Tanaro.

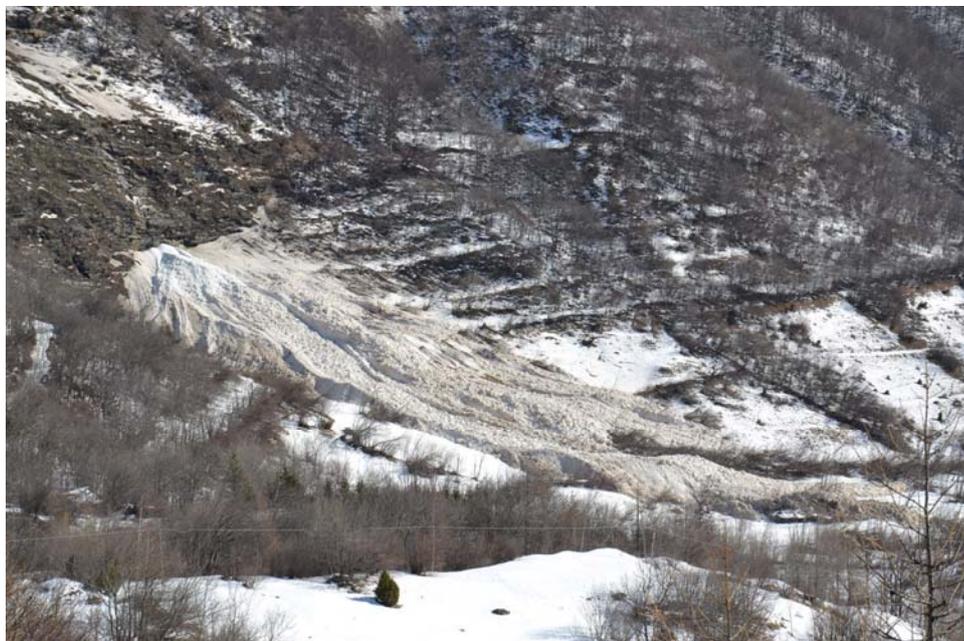
Figura 26. Deposito di valanga di fondo caduta nei pressi della B.ta S.Pancrazio in comune di Moncenisio (To). (Foto Consorzio Forestale Alta Valle di Susa – Oulx).

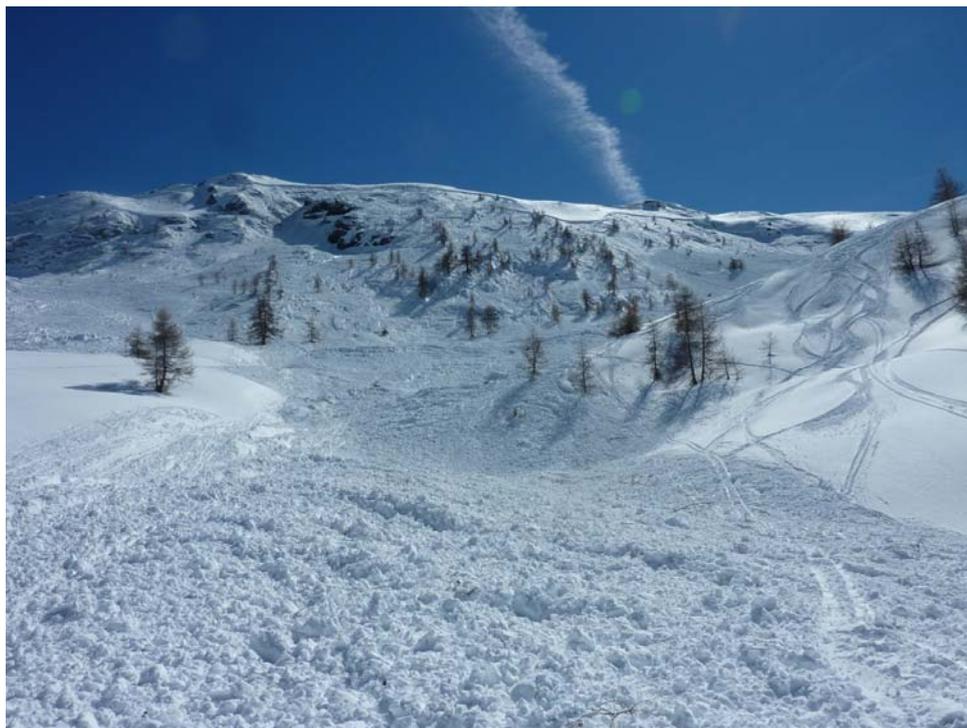
Figura 27. Zona di distacco di una valanga provocata da sciatori fuoripista nel comprensorio sciistico di Sauze d'Oulx. (foto Consorzio Forestale Alta Valle di Susa – Oulx).

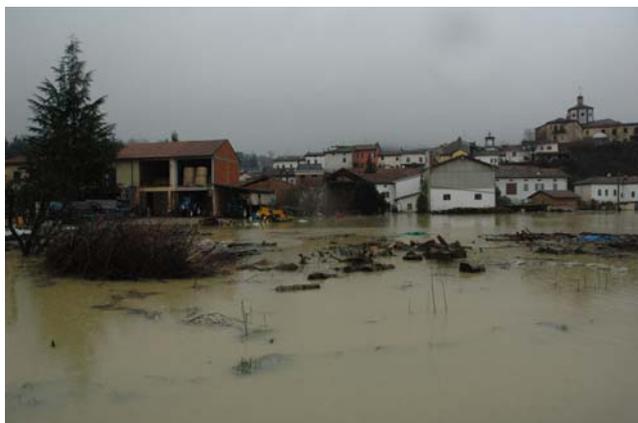
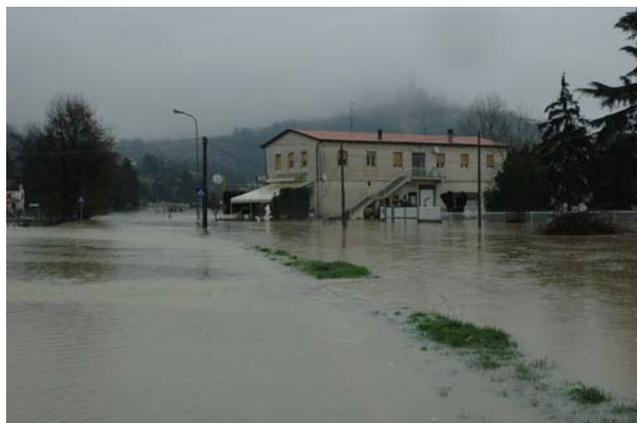
Comune di Pietra Marazzi - A sinistra diffusi allagamenti che hanno coinvolto cascinali e abitazioni. A destra, l'esondazione del Fiume Tanaro ha coinvolto la strada comunale ed ha invaso alcuni locali ed un'attività commerciale; nel locale l'acqua ha raggiunto un'altezza di circa 80 centimetri.

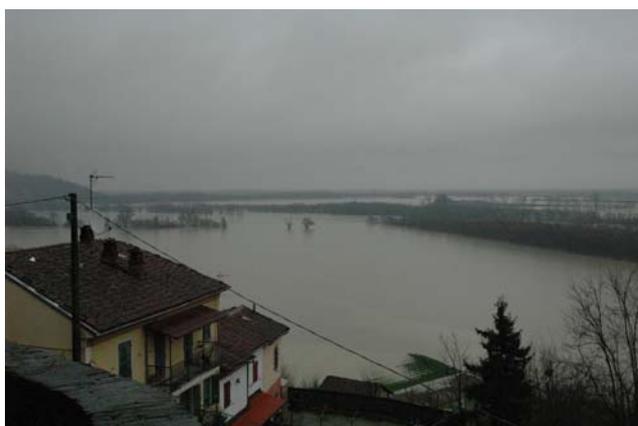
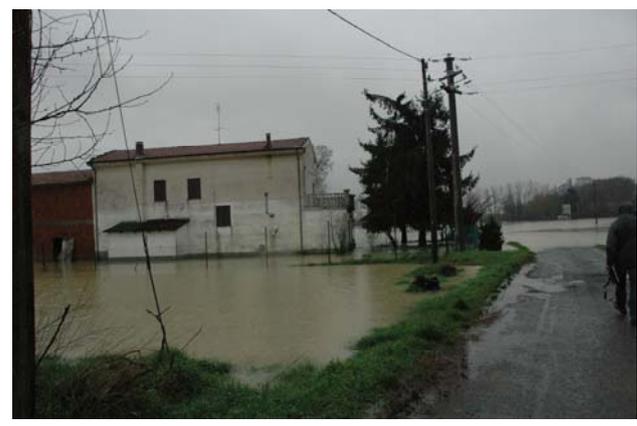
Comune di Pietra Marazzi - A sinistra, Località Pavone di Alessandria terreni inondati dal Fiume Tanaro, a destra l'acqua del tanaro ha invaso una cascina per un'altezza di circa 50 cm (ore 18:00 del 16 marzo).

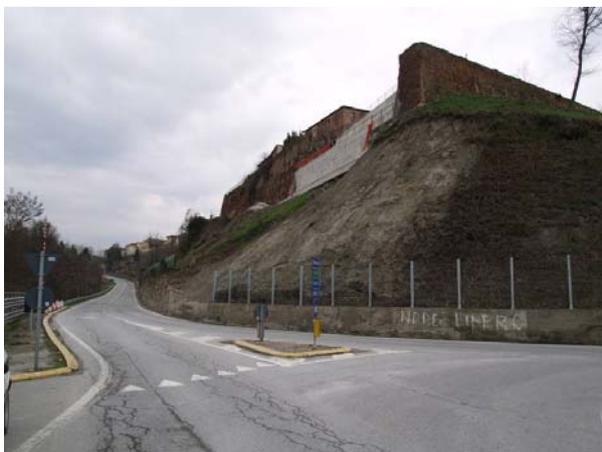
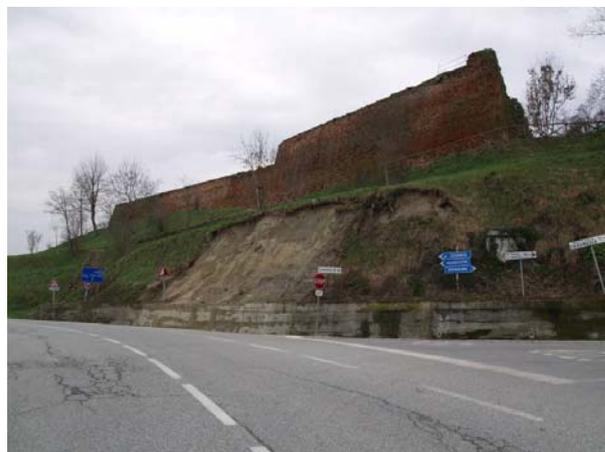
Comune di Benevagienna

Concentrico. Lungo la ripida scarpata rivolta a sud ed est sottostante il castello di Benevagienna si sono verificati 2 colamenti; il materiale franato, che si è depositato sulla sottostante strada, ha causato la temporanea interruzione della viabilità.

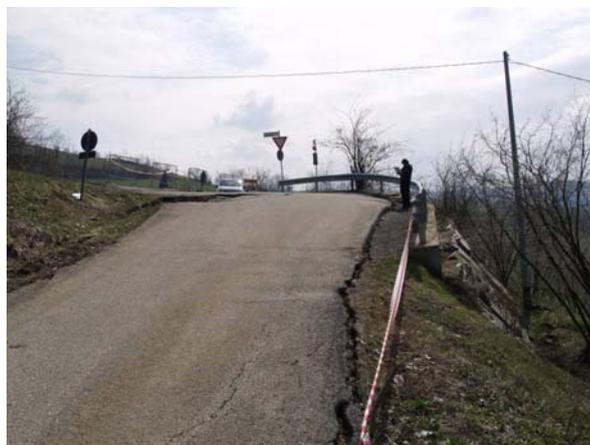
Comune di Benevello

Località C. Bergoiasco. In corrispondenza dell'intersezione tra la SP 106 e la via Cagnassi per un tratto di circa 40 metri si è verificato il cedimento del ciglio stradale di valle sorretto da una scogliera in massi. Il dissesto si è verificato in corrispondenza del lato sinistro del coronamento della frana planare Davichi-Cagnassi attivatasi nel corso dell'evento alluvionale del 1994.

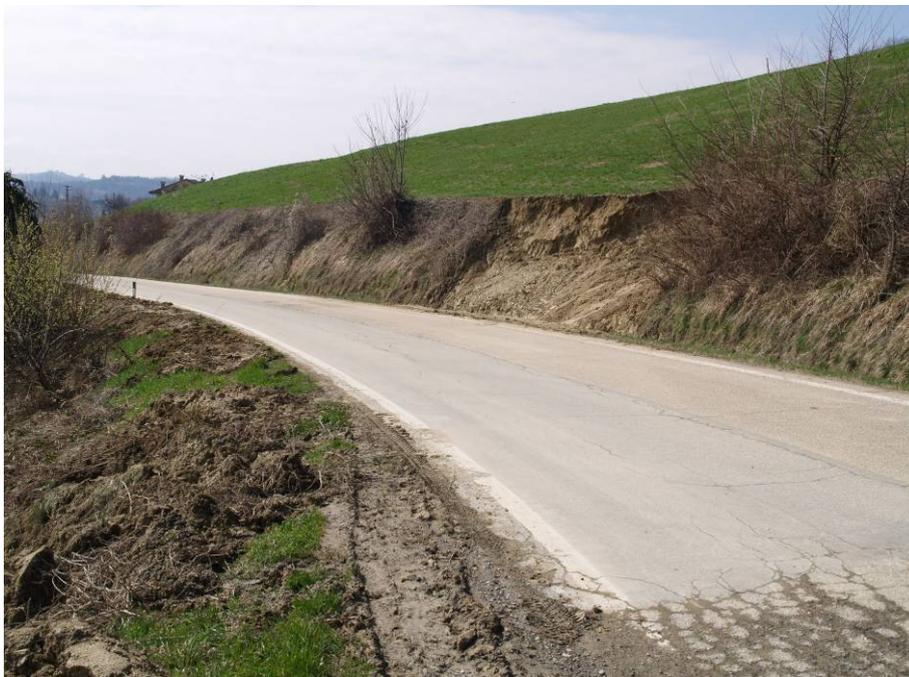
Comune di Borgomale

Località Montemarino. Frana rotazionale superficiale sviluppatasi sulla corta scarpata a monte della strada; il materiale terroso franato ha invaso la carreggiata.

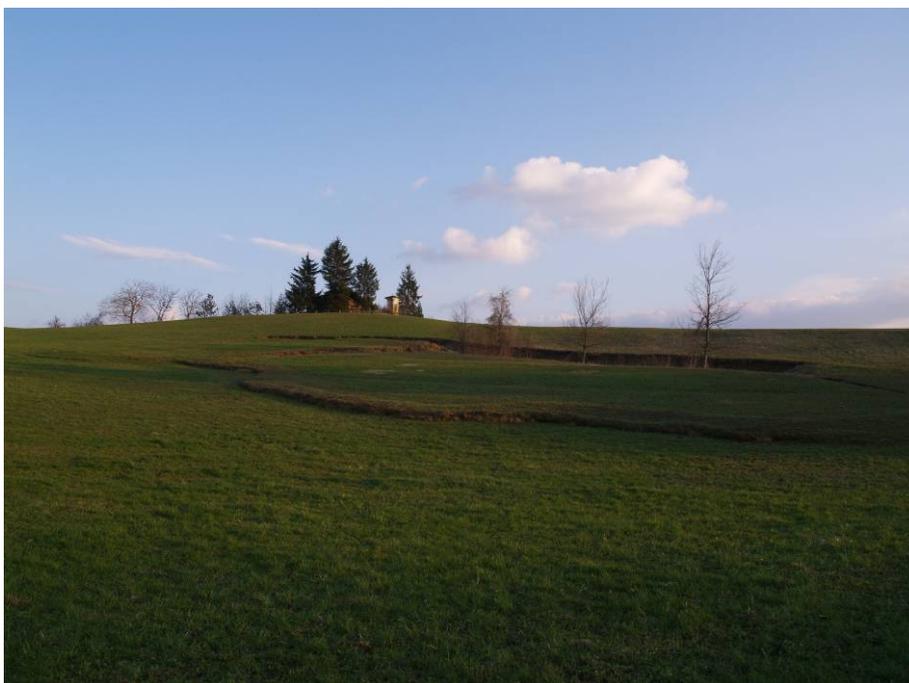
Comune di Briaglia

Località C. Molino. La piccola frana rotazionale ormai attiva da più di un decennio ha subito un'ennesima pulsazione con modesta estensione verso monte e sul fianco destro orografico.

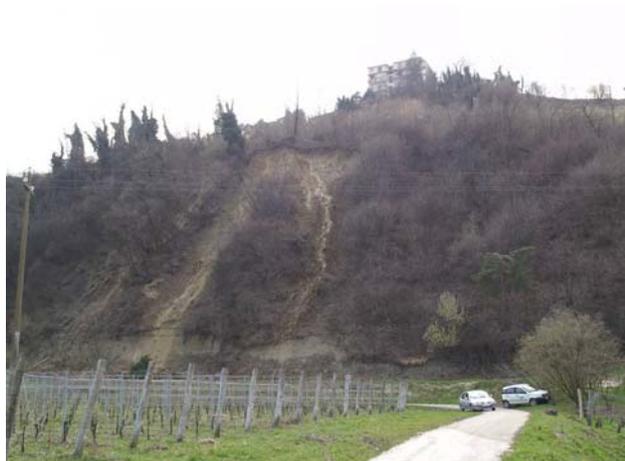
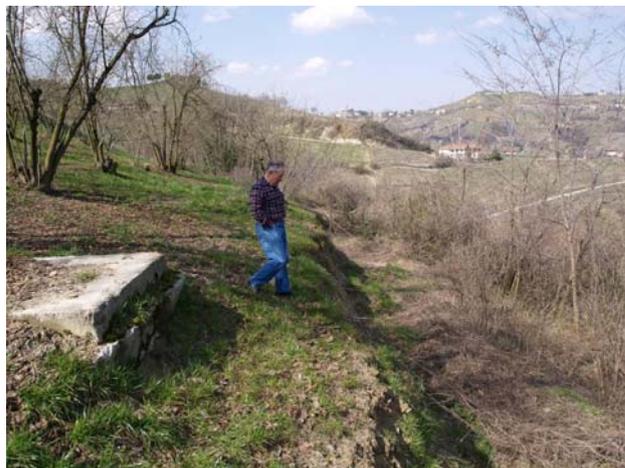
Comune di Camo

Concentrico. La ripida scarpata a valle del concentrico, orientata a nordest, è stata interessata da almeno tre colamenti veloci; il materiale franato, costituito da terra e alberi, ha invaso la sottostante strada per la borgata Noceti (erroneamente definita Nosetti sulla CTR). La via di comunicazione è stata chiusa al traffico.

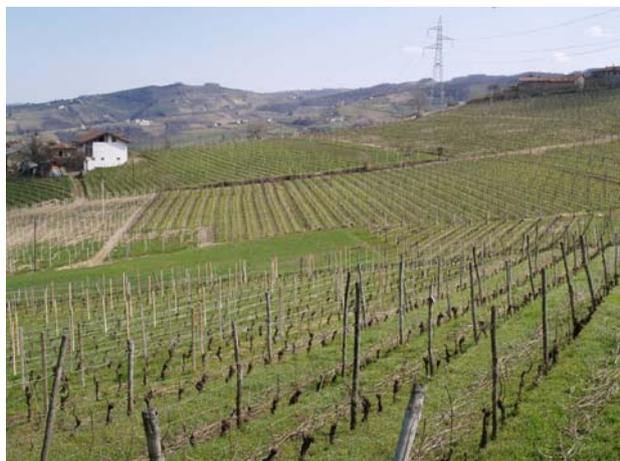
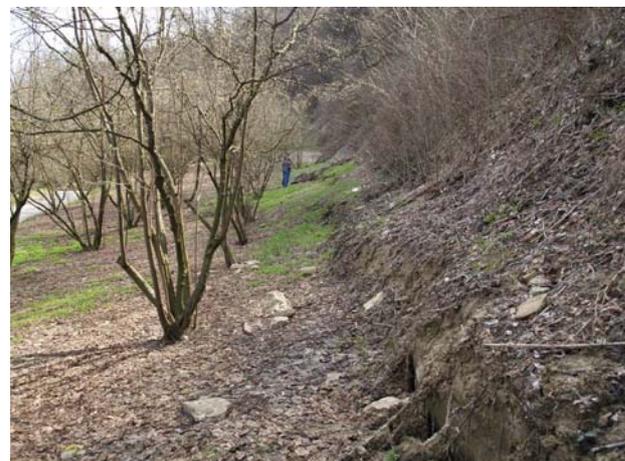
Località San Pietro. L'estesa frana planare ubicata a nordest del concentrico, attiva a più riprese negli ultimi 40 anni, soggetta a monitoraggio strumentale da parte della Struttura Geologia e Dissesto di Arpa Piemonte, ha subito una parziale riattivazione che ha comportato la formazione di una scarpata di coronamento alta circa 50 cm e di una frattura in corrispondenza del fianco destro in zona adibita a vitigno. Il dissesto ha causato la lesione e la deformazione della strada comunale.

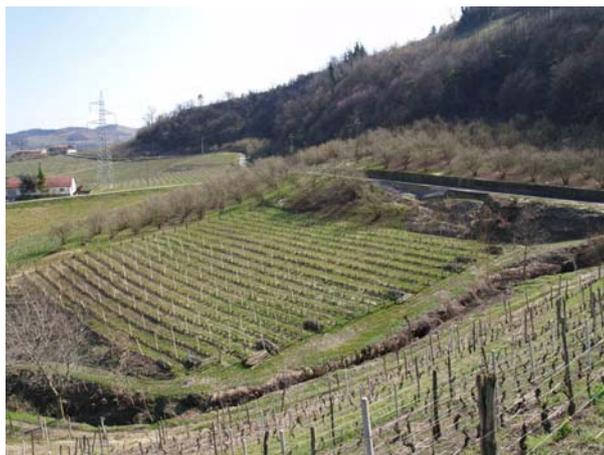
Località San Pietro. La strada comunale per la località Noceti è stata danneggiata a causa della formazione di un piccolo movimento franoso il cui fianco sinistro è individuabile all'interno della superficie adibita a vite

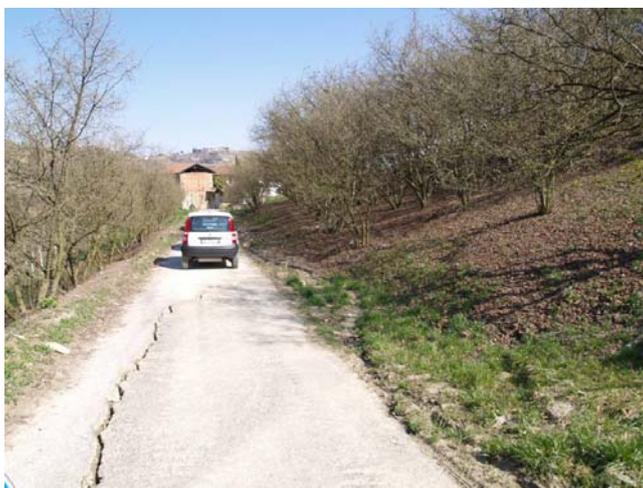
Località Cascina Re. La frana planare attivatasi nel corso dell'evento primaverile del 2009 si è riattivata evidenziando le stesse problematiche: lesione della strada comunale e fratture all'interno del nocciolo soprastante la viabilità.

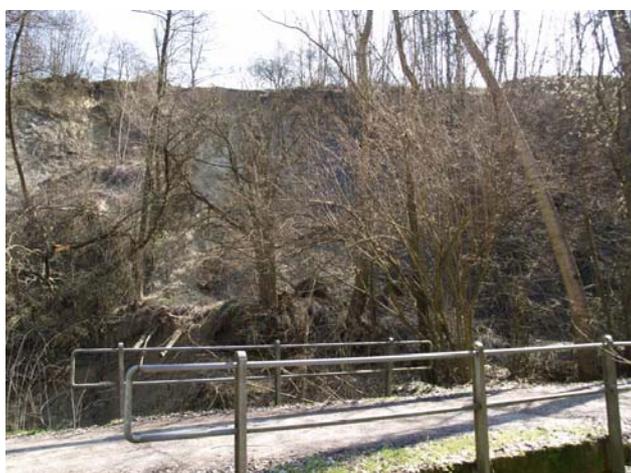
Rio di Camo. Il ripido versante destro idrografico del rio, in prossimità di un piccolo ponte della strada che collega le località C.ne Nosetti e C. del Re, è stato interessato da una fran rotazionale superficiale; il materiale franato ha parzialmente ostruito il corso d'acqua.

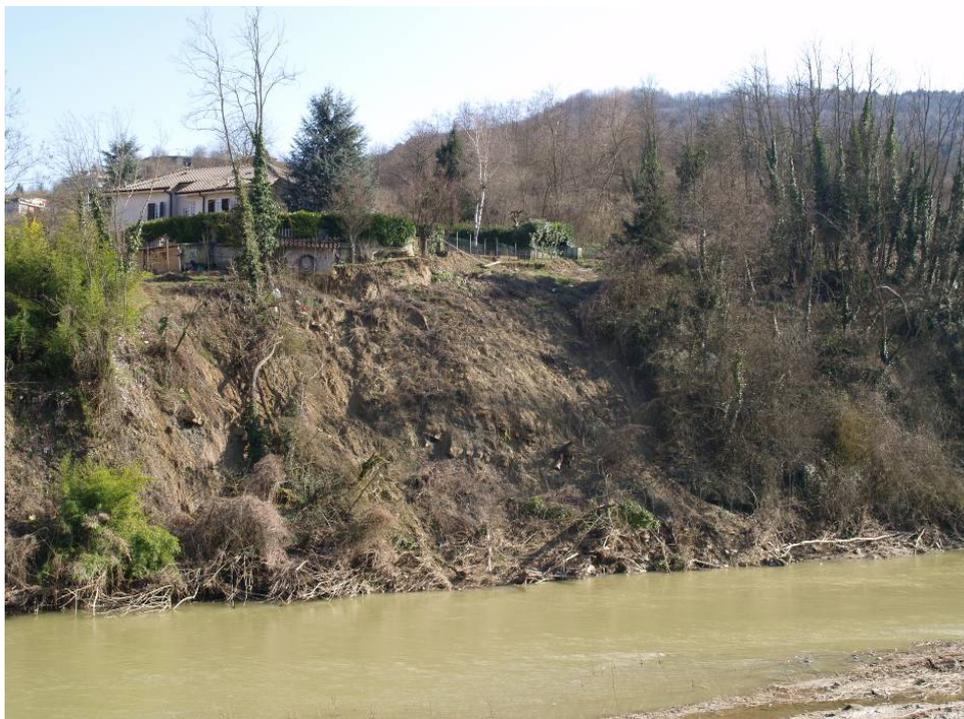
Concentrico. Frana rotazionale sulla scarpata destra idrografica del torrente Bormida di Millesimo; il coronamento ha lambito il muro di cinta di un'abitazione privata.

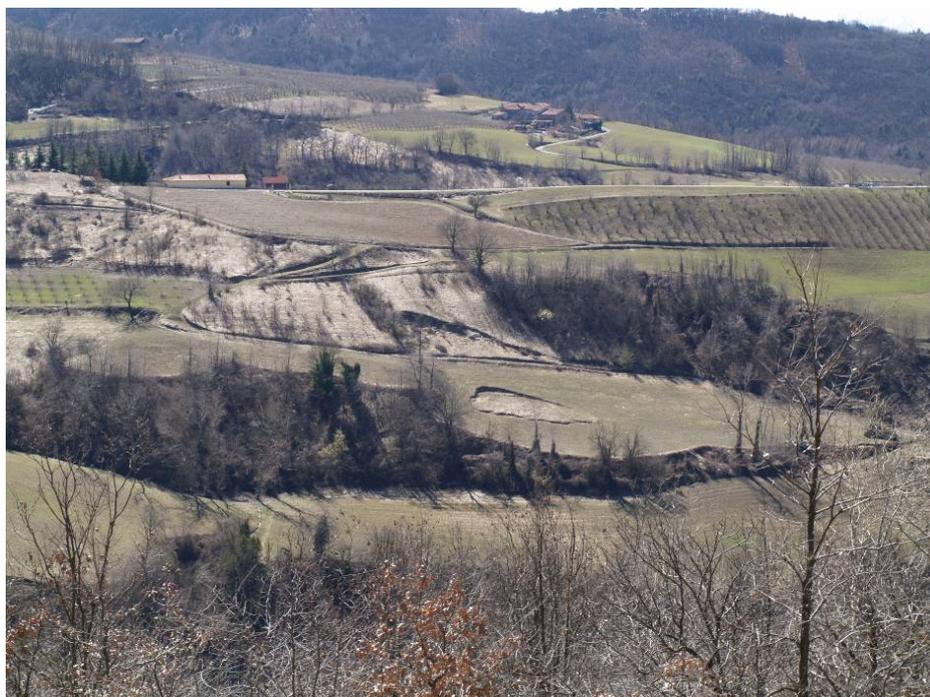
Comune di Cissone

Località Cascina Corna. Scivolamenti planari poco evoluti hanno coinvolto terreni agricoli.

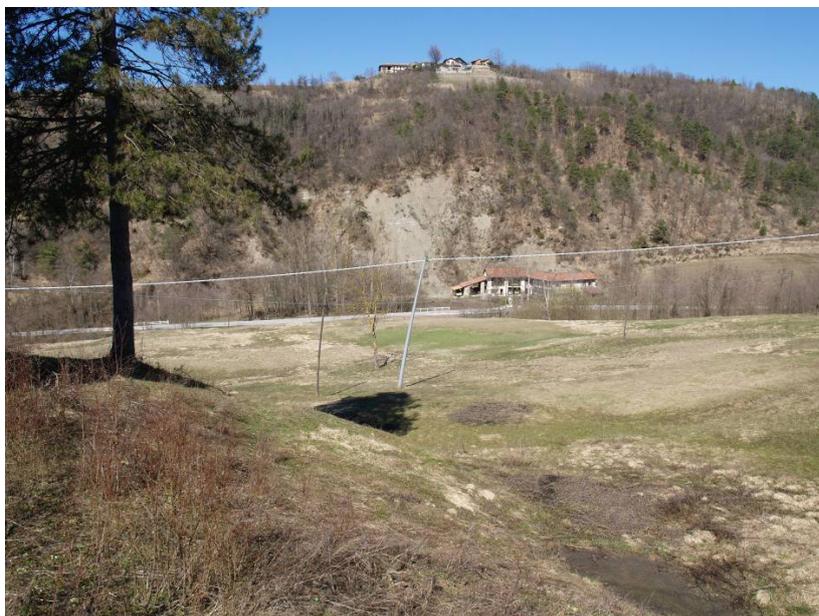
Località Case Fre. Scivolamento traslativo della copertura con nicchia a ridosso della strada comunale. La scarpata è alta circa 2 m lungo il bordo sinistro e circa 0.5 sul bordo destro. Il movimento ha causato l'inclinazione di un palo della luce.

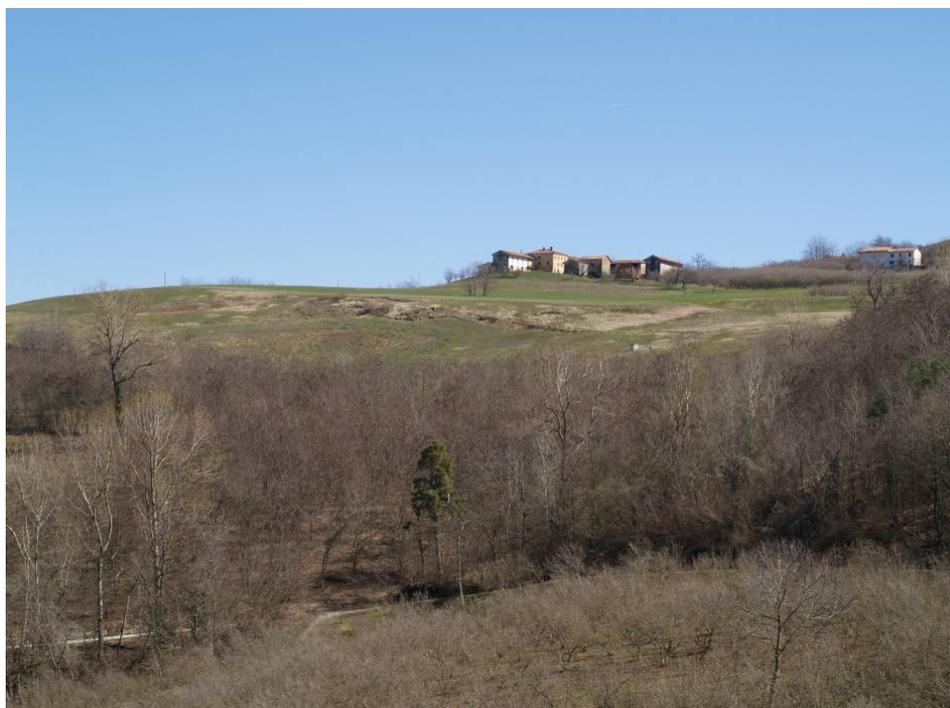
Località Pianezza. Si sono evidenziate fratture recenti sul corpo della frana attivatasi nel 1994 e già riattivata nell'aprile 2009.

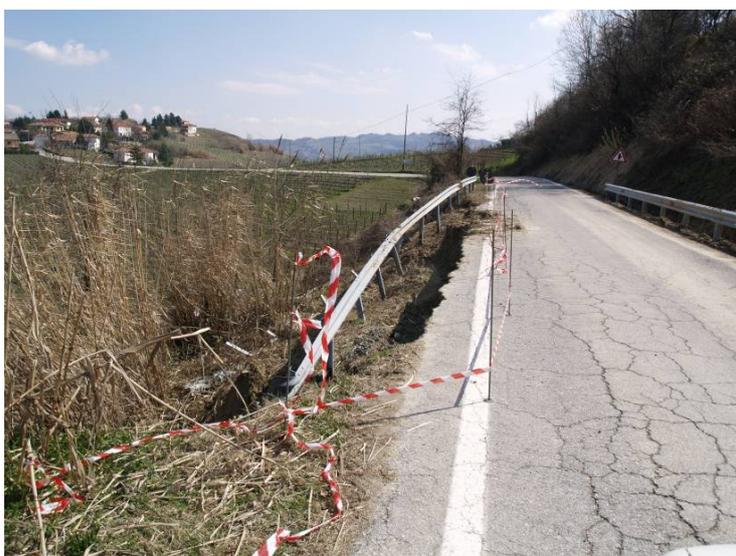
Comune di Mango

Località Dornere. La strada che collega gli abitati di Mango e Camo è stata interessata dal cedimento della banchina di valle per un tratto di circa 35 metri.

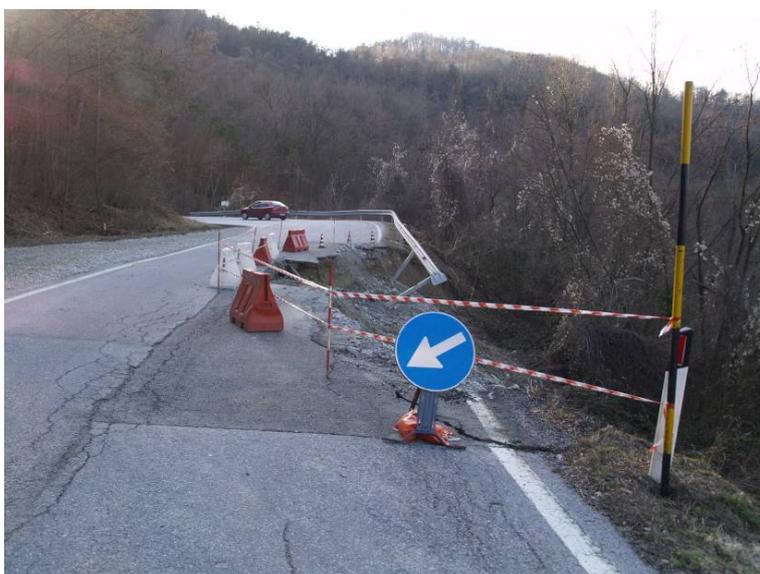
Comune di Monesiglio

Località Passatore. Una frana rotazionale ha causato l'asportazione della corsia di valle della SP 54 per Mombarcaro.

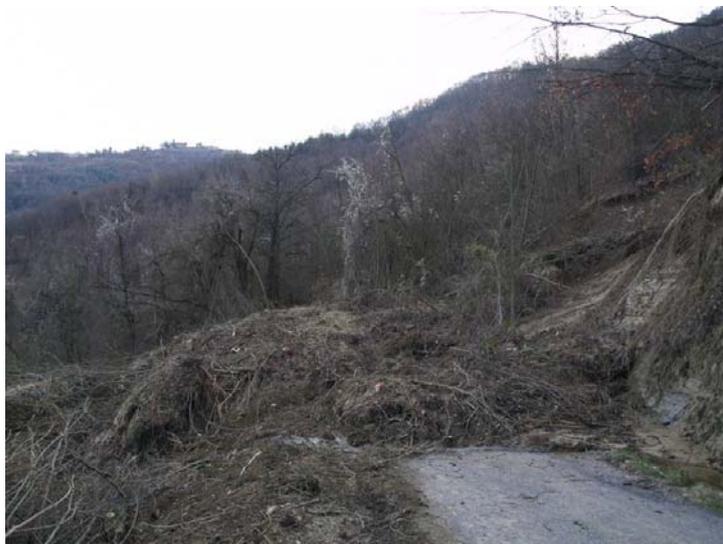
Comune di Mombarcaro

Località Freisa. Una frana rotazionale si è verificata sul versante; il materiale franato ha invaso la strada per la borgata Freisa in corrispondenza di un tornante causando l'interruzione della viabilità.

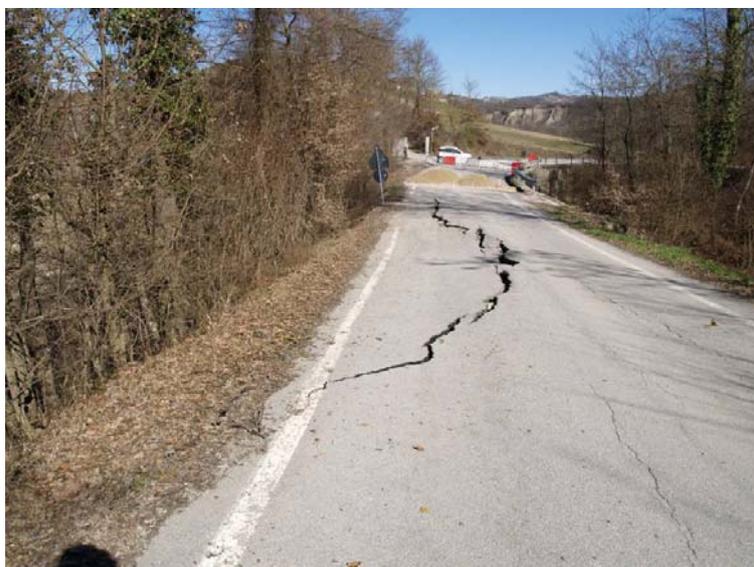
Comune di Mondovì

Località Bricchetto. Il manto stradale risulta fratturato lungo la corsia di valle per una lunghezza di circa 30 metri.

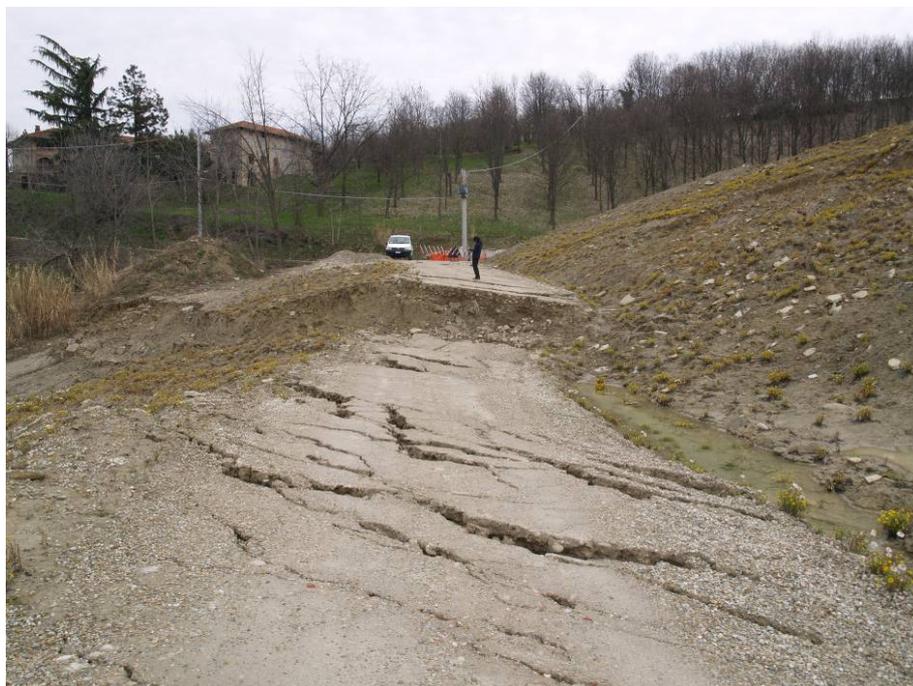
Località Barili. Lo scivolamento planare di località Barili, caratterizzato da numerose pulsazioni di attività nel corso degli ultimi 10 anni, si è riattivato nel settore basale coinvolgendo nuovamente la strada comunale in terra battuta ed interrompendo il transito. La carreggiata stradale ha subito un ribassamento di circa 1,5 metri mentre la scarpata di coronamento presenta un'altezza di circa 2 metri. Scarpata alta circa 2 metri.

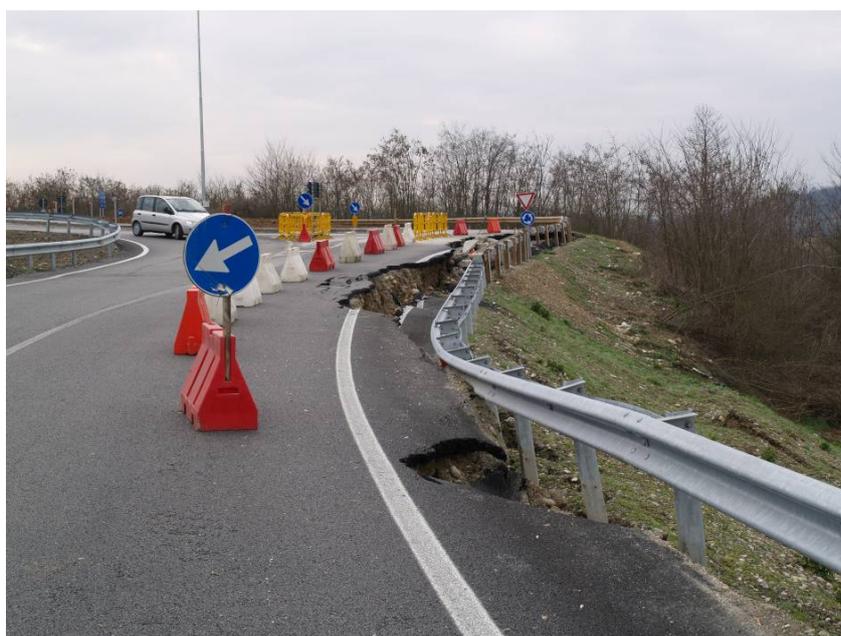
Comune di Narzole

Località Gabetti. Cedimento della corsia di valle della strada di raccordo tra l'abitato di Narzole e la fondovalle Tanaro; il dissesto, verificatosi in corrispondenza dell'incrocio realizzato recentemente in rilevato, ha interessato la carreggiata stradale per un tratto di circa 80 metri.

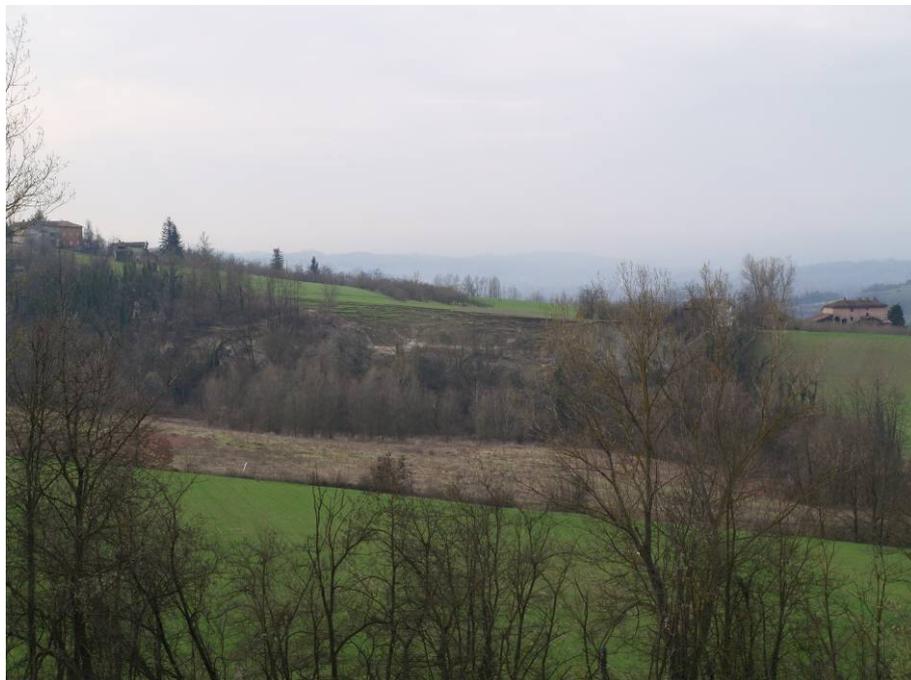
Località Neri . La ripida scarpata rivolta a nordest posta in sinistra idrografica di un rio anonimo e sottostante la superficie semipianeggiante compresa tra la borgata Neri e C. Abate, è stata interessata da franamento superficiale in due settore distinti. (P3210005-Narzole)

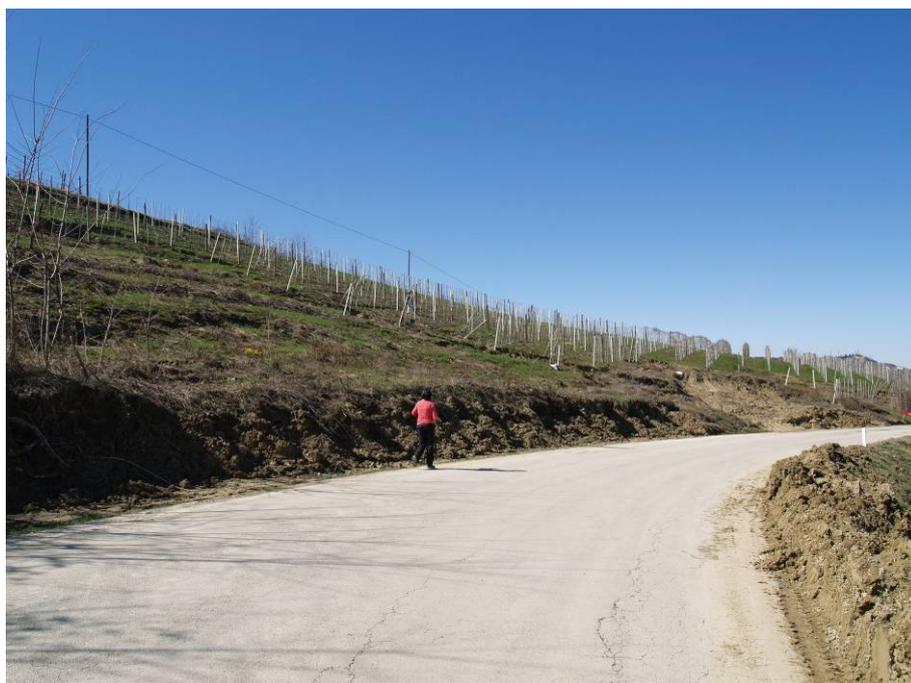
Comune di Novello

Località Panirole. Scivolamenti rotazionali hanno coinvolto i vigneti a monte della strada tra Barolo e Monforte. La strada è stata invasa dal materiale franato per un tratto di lunghezza di circa 120 metri.

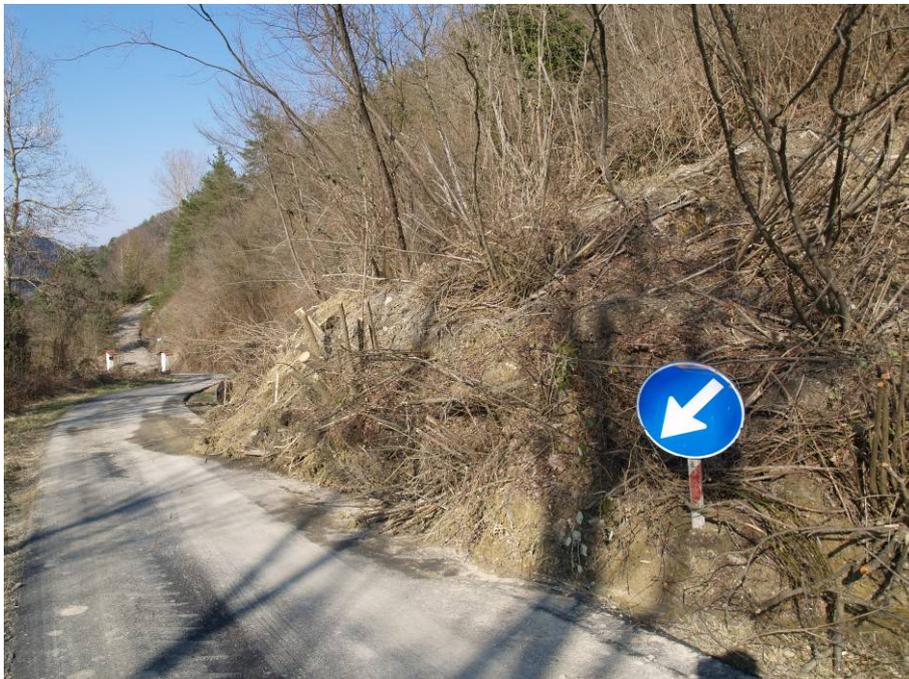
Comune di Pezzolo Valle Uzzone

Località C. Roncaaglia. Sul versante occidentale del Bric Bernardo si è verificata una frana rotazionale evoluta in colamento; il materiale franato ha reso intransitabile la strada per la borgata Blengi.

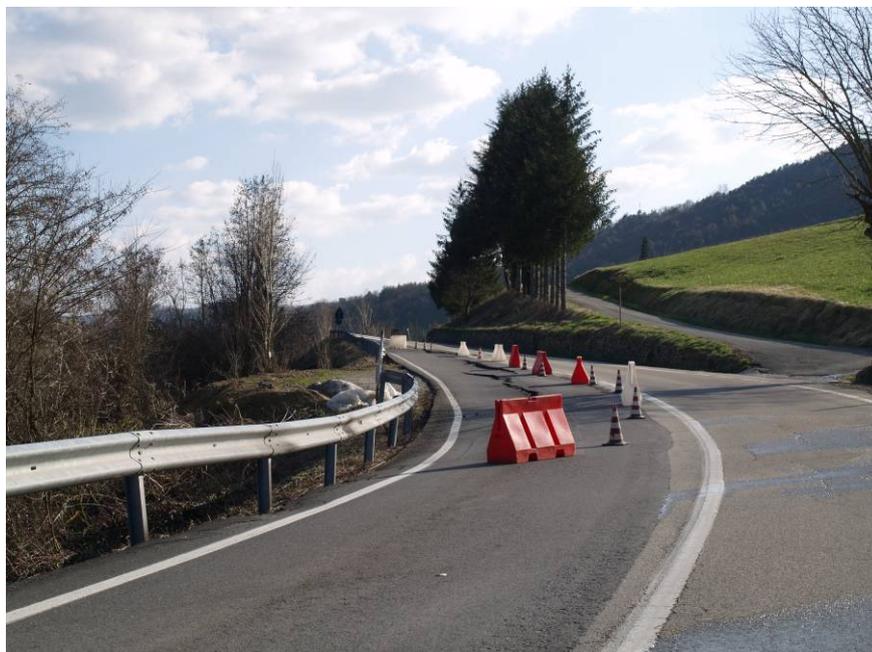
Località C. Conavio. Cedimento per un tratto di circa 100 metri della corsia di valle della strada che si sviluppa lungo il fondovalle del torrente Uzzone.

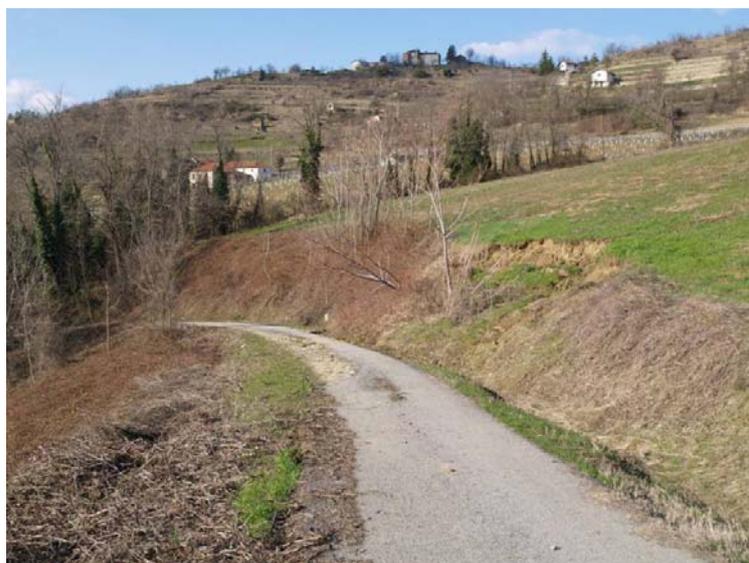
Comune di Prunetto

Località C.se Chiagge. Piccola frana rotazionale a monte della strada che ha parzialmente invaso la carreggiata.

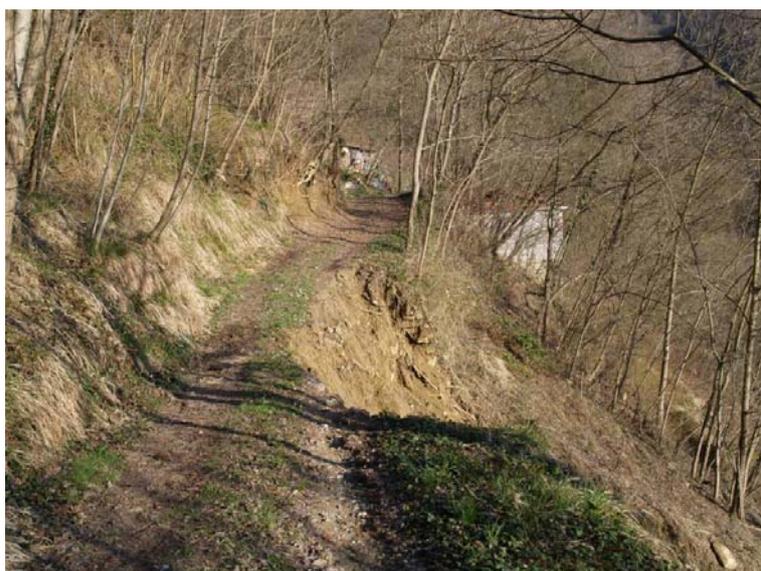
Località C.se Chiagge. Frana rotazionale caratterizzata da un coronamento esteso per circa 10 metri; il dissesto ha coinvolto una strada vicinale asportando completamente la corsia di valle.

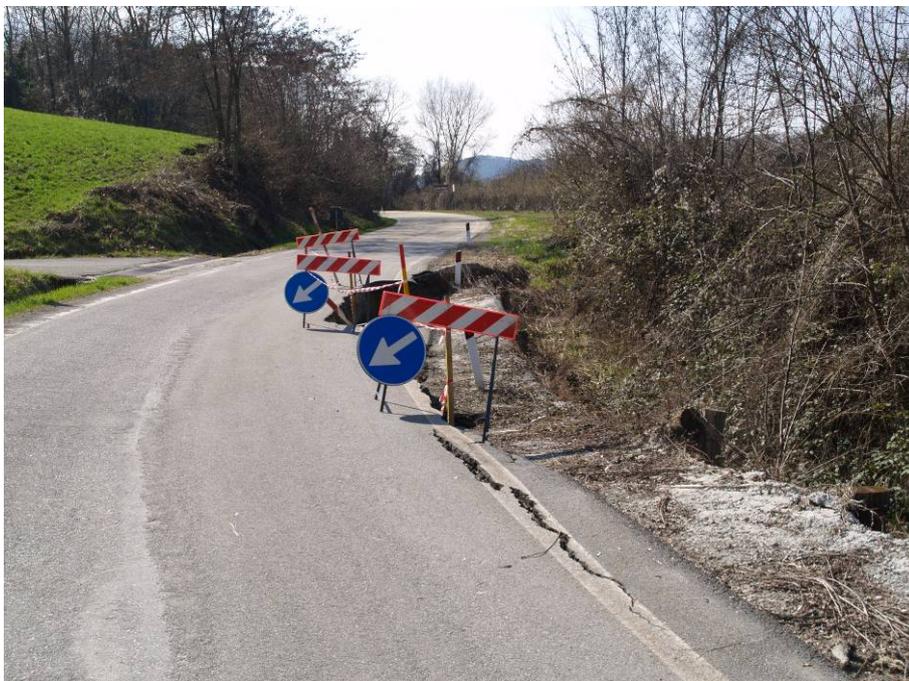
Comune di Rocchetta Belbo

Località Bric Castello. Cedimento di parte della corsia di valle della strada che collega gli abitati di Cossano Belbo e Castino.

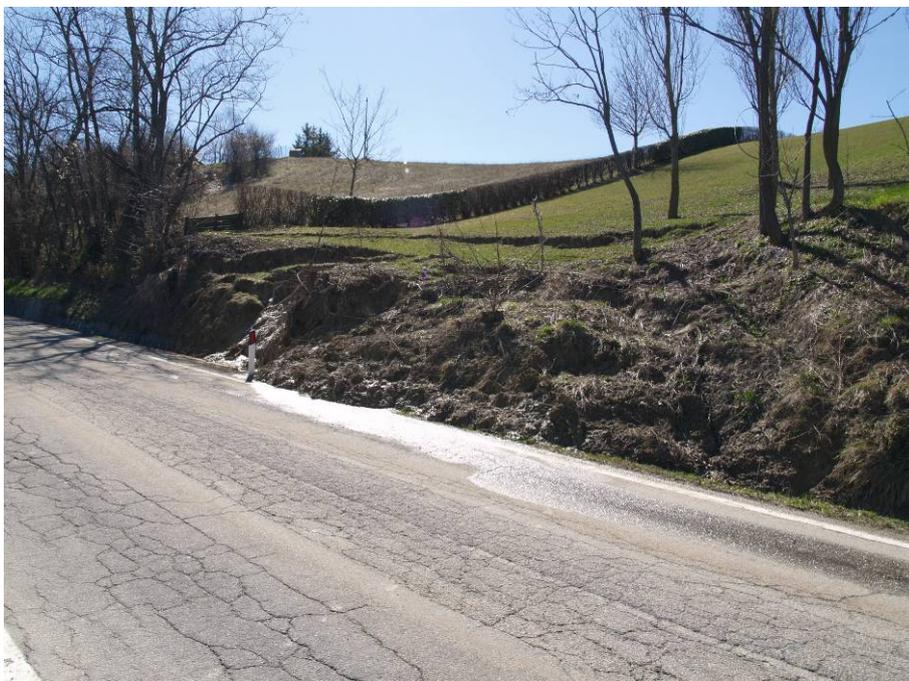
Comune di Roddino

Bric Santa Caterina. Limitato scivolamento rotazionale lungo la scarpata a monte della strada.
