RAPPORTO DELL'EVENTO METEOPLUVIOMETRICO DEL 15 E 16 MARZO 2011

Fiume TANARO

Torino, 22 marzo 2011

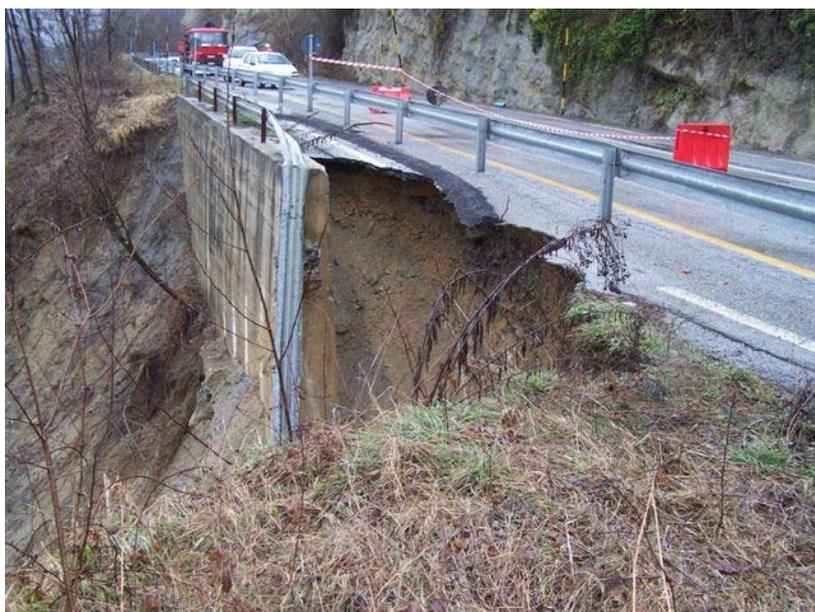
Comune di San Michele Mondovì

Località C. Rimbaldo. Lungo la strada provinciale 60 che collega l'abitato di San Michele Mondovì e quello di Niella Tanaro, poco a monte della C. Rimbaldo, un tratto della scarpata sottostante la carreggiata stradale è stato interessato da una frana di scivolamento rotazionale evolutasi immediatamente in colamento veloce. Il processo, che rappresenta la riattivazione di una frana verificatasi nel corso dell'evento alluvionale della fine di aprile del 2009, ha causato l'asportazione di un tratto di muro cellulare di sottoscarpa e lesioni diffuse alla corsia di valle. In conseguenza dell'accaduto la strada è stata chiusa al traffico.

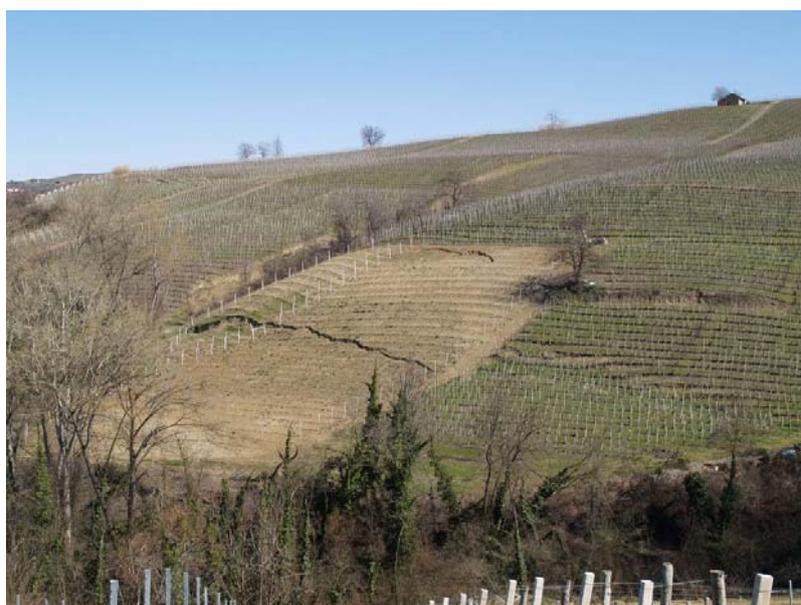
Località Baudana. Fratture incipienti ai danni di vitigni.

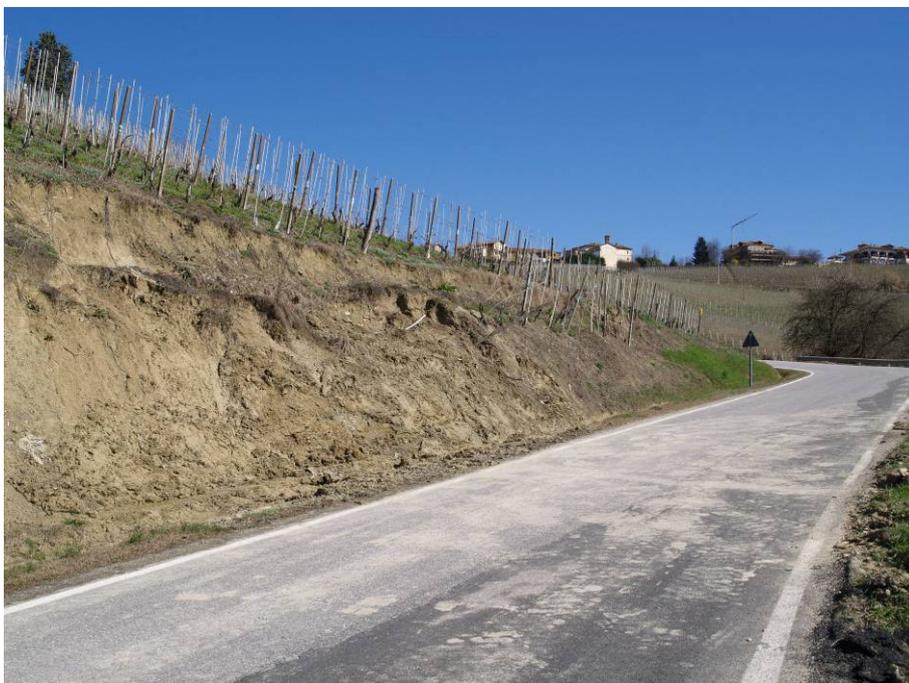
Località Bruni. Limitato scivolamento rotazionale lungo la scarpata a monte della strada. Lungo la strada tra Serralunga d'Alba e il fondovalle del rio Talloria vi sono numerosi fenomeni analoghi.

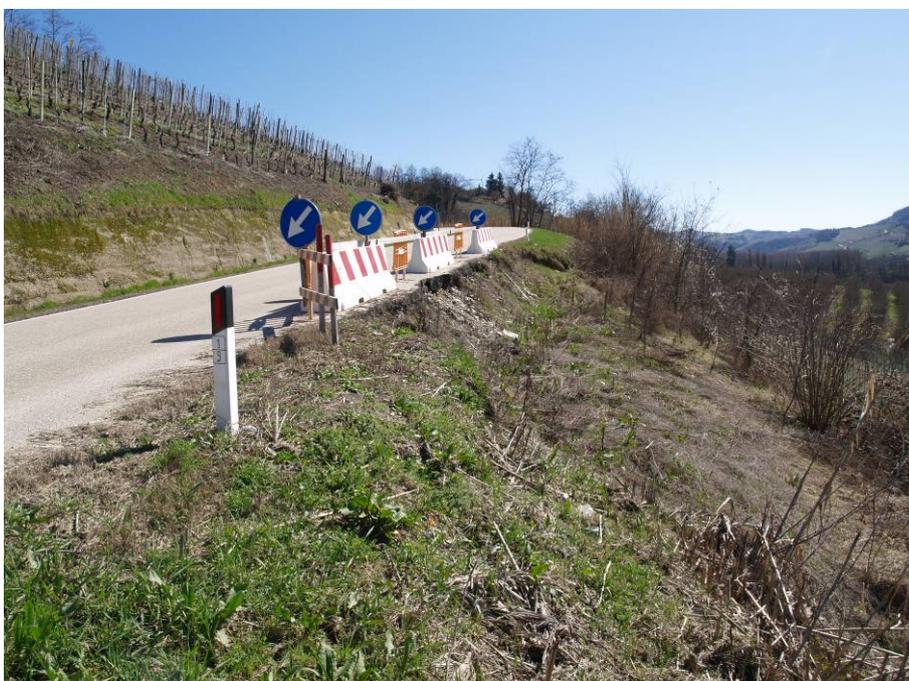
Località Bruni. Limitato scivolamento rotazionale (lunghezza circa 20 metri) a valle della carreggiata.

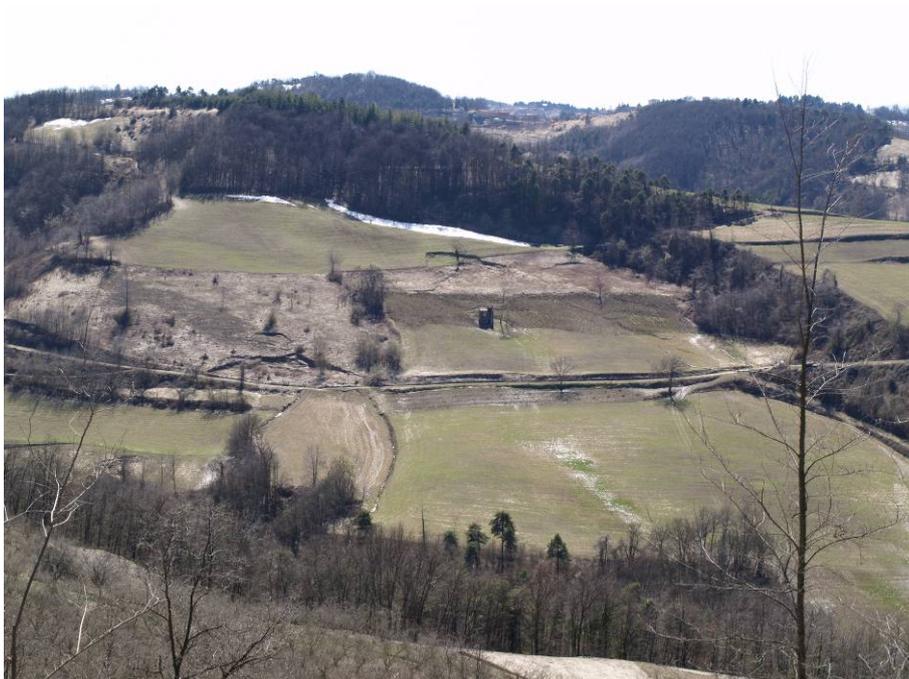
Comune di Serravalle delle Langhe

Località Cascina Corna. Scivolamenti planari poco evoluti hanno coinvolto terreni agricoli.

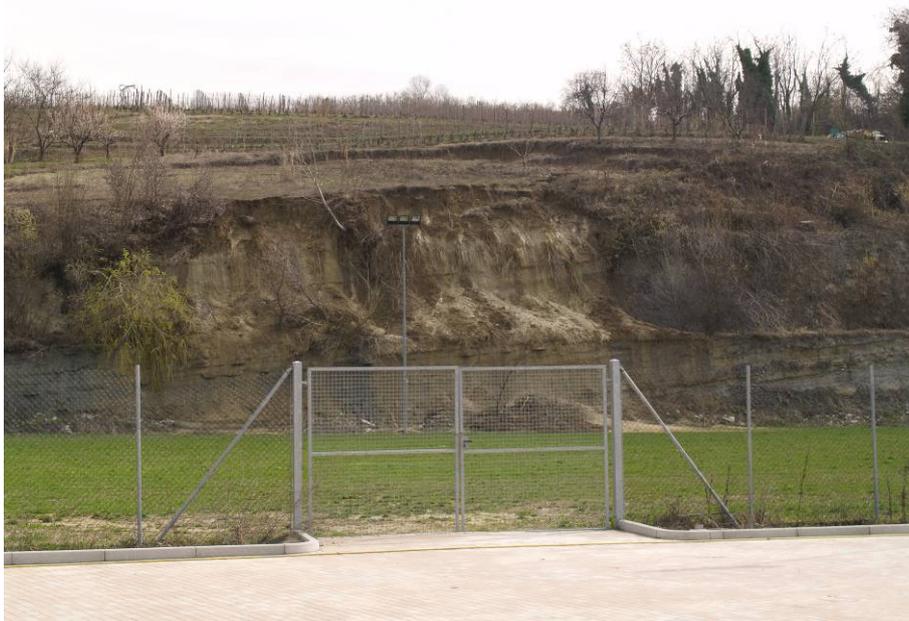
Comune di Sinio

Concentrico. La frana per scivolamento che interessa il versante esposto ad ovest soprastante il campo sportivo, già attiva nel corso dell'anno 2010, ha subito una riattivazione che ha causato l'arretramento del coronamento e una nuova destabilizzazione dalla ripida scarpata frontale.

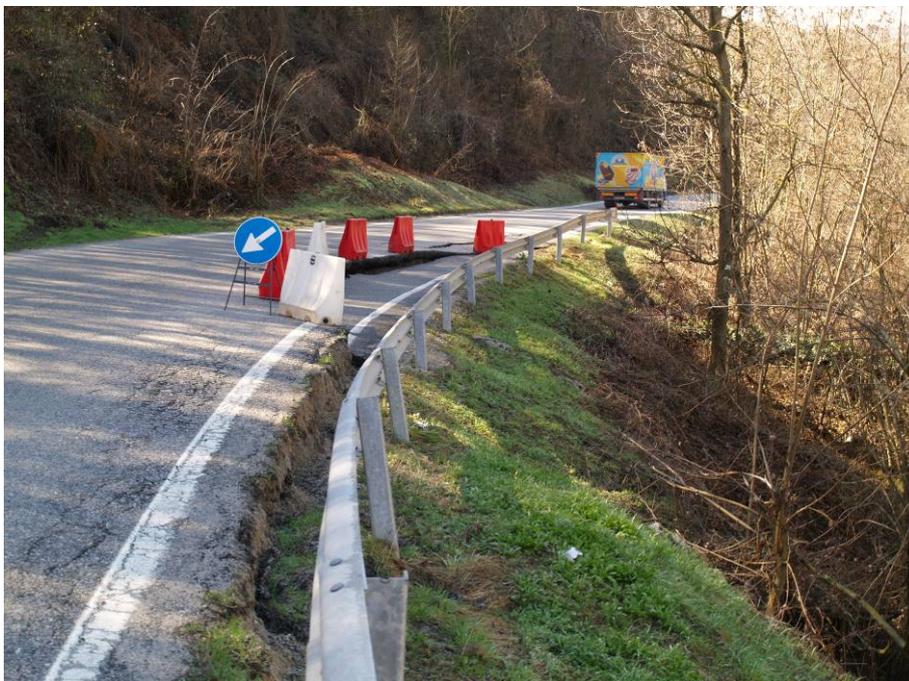
Comune di Somano

Località I Fossati. Scivolamento rotazionale coinvolgente la corsia di valle della strada tra Dogliani e Somano.

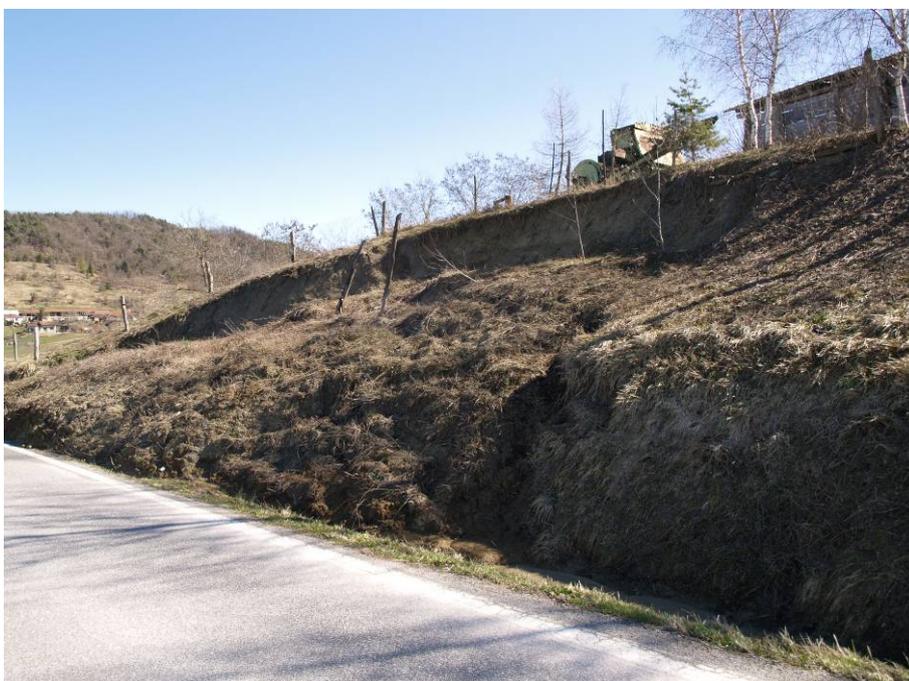
Località Madonna della neve. Lungo la scarpata a monte della strada per Somano, si è verificato uno scivolamento rotazionale di lunghezza di circa 10 metri.

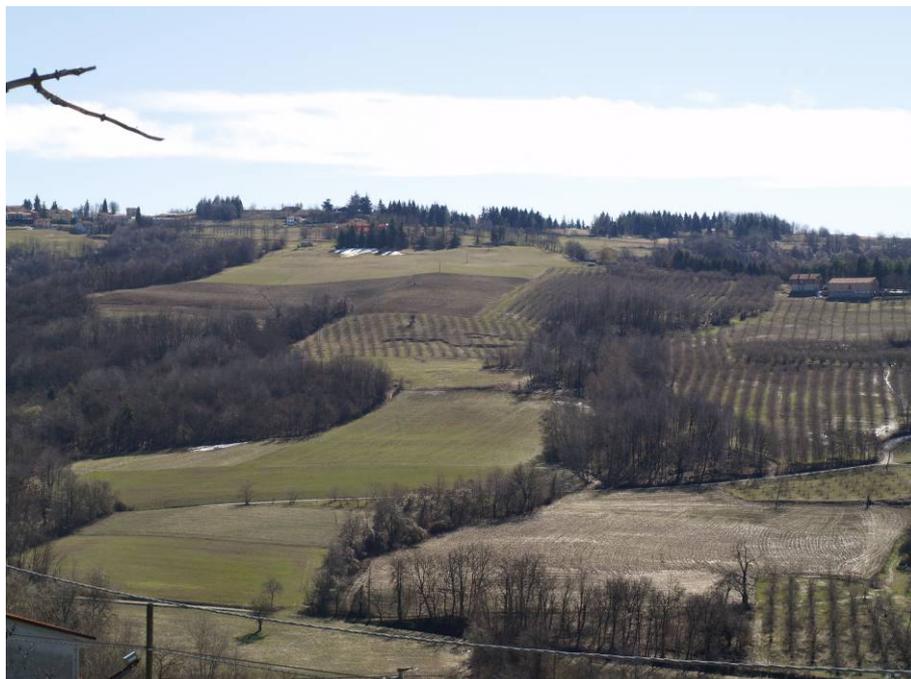
Località Angelo Custode. Lungo i versanti orientati a nord-ovest si sono evidenziati scivolamenti planari allo stato incipiente.

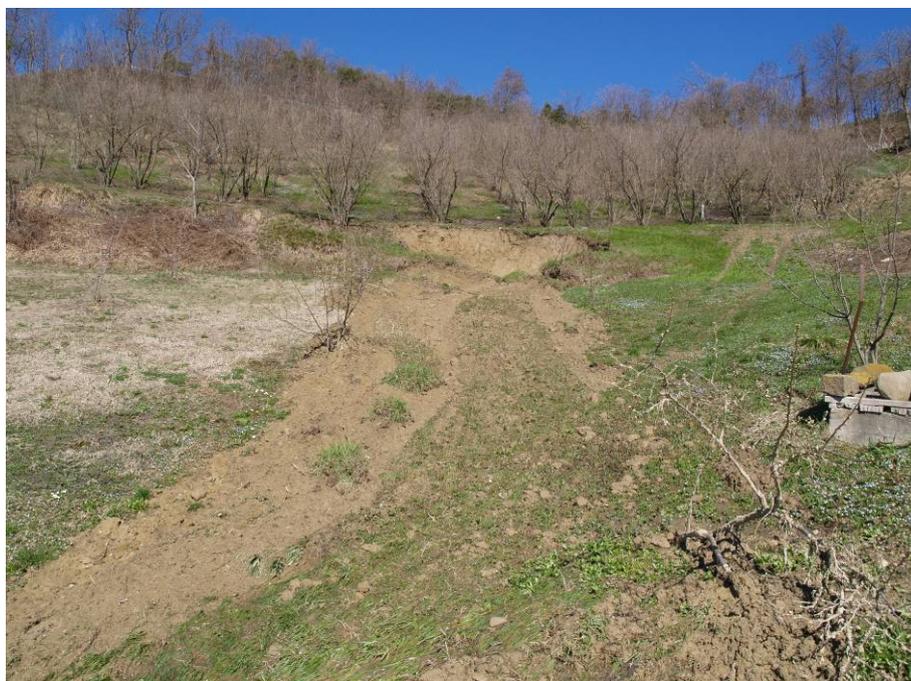
Cascina Ciri. Un colamento superficiale ha causato l'ostruzione di una tubazione di smaltimento e l'acqua proveniente da monte si è diretta verso cascina Ciri infiltrandosi nel terreno e da questo penetrando nel vano seminterrato dell'abitazione.

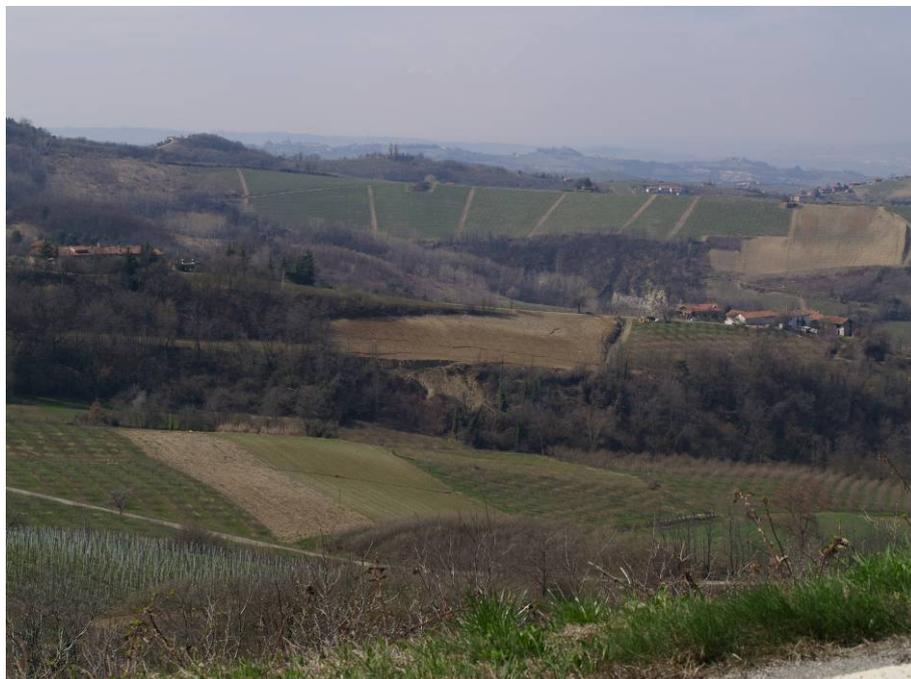
Comune di Trezzo Tinella

C.na Aimassi. Il versante sinistro idrografico rispetto al rio Chiappe, orientato a nordest, è stato interessato dal franamento dell'orlo di scarpata; a monte di quest'ultimo, nel campo arato, si sono aperte una serie di fratture.

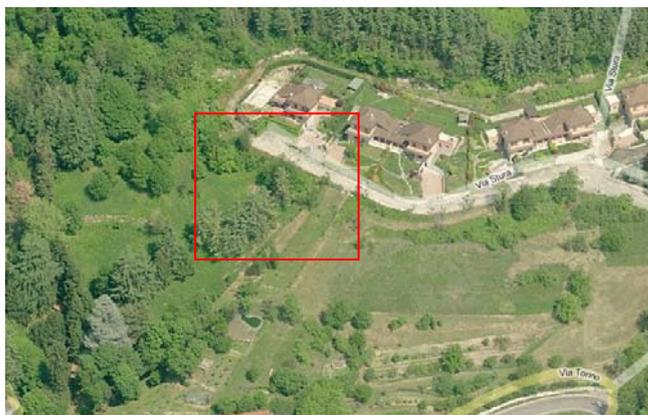
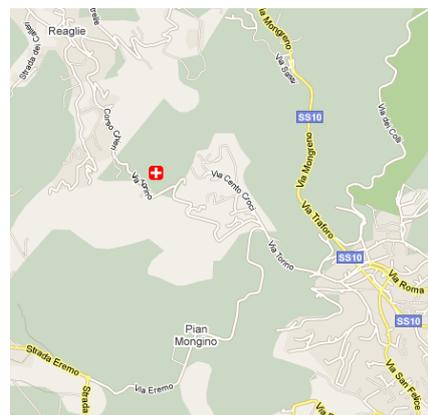
Comune di Pino Torinese - A sinistra, in via Stura segnalato il cedimento del muro di sostegno della strada privata in corrispondenza di un cantiere (<http://www.bing.com/maps>). A destra, ubicazione del dissesto (<http://maps.google.it>).

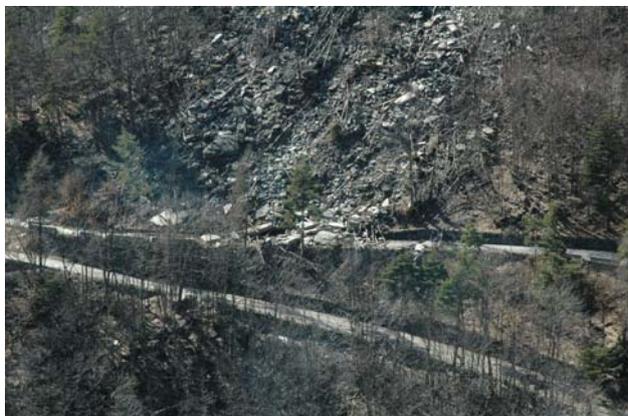
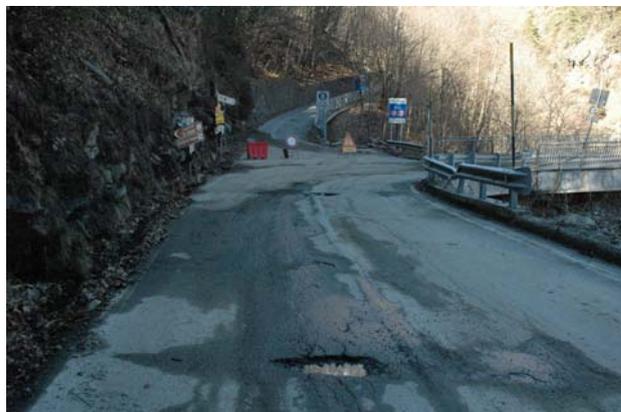
Comune di Perrero - A sinistra, Particolare della parte principale dell'accumulo di crollo che ha invaso la sede della S.P. 170. A destra tracce di impatto con danneggiamento della sede stradale in corrispondenza del Ponte Rabbioso.

Il primo crollo è avvenuto, secondo le testimonianze, all'incirca alle ore 5:30 della mattina, in corrispondenza della ripida parete rocciosa posta in corrispondenza della confluenza dei T. Germanasca e il T. Germanasca di Massello. La volumetria coinvolta è valutabile in alcune migliaia di metri cubi e potrà essere stimata con maggior precisione in seguito a rilievi di dettaglio. Il movimento è avvenuto secondo un cinematismo di tipo "a cuneo" lungo un piano principale a medio angolo immergente verso sud ed un secondo piano a più alto angolo con direzione quasi parallela al versante. L'accumulo di frana è costituito da blocchi di pezzatura piuttosto omogenea di dimensioni medie di 1-2 metri cubi, in cui si riscontrano tuttavia alcuni blocchi con volumetria dell'ordine di alcune decine di metri cubi. Il materiale si è distribuito lungo tutto il versante sottostante, invadendo la S.P. n° 170 immediatamente dopo il secondo tornante posto al di sopra del Ponte rabbioso (quota 930 m slm), ostruendo la carreggiata e danneggiandola in diversi punti. Alcuni blocchi con volumetria dell'ordine di qualche metro cubo hanno raggiunto il sottostante Ponte Rabbioso danneggiando la sede stradale, il guard rail e il parapetto del ponte. I blocchi si sono arrestati nel letto del T. Germanasca.

Il crollo si è impostato in una zona intensamente fratturata definita da sistemi strutturali a direzione NE e NS con sistemi di fratture a basso angolo immergenti mediamente a NW. Negli anni passati la parete era già stata riconosciuta come zona interessata da crolli di blocchi ed erano stati effettuati interventi di consolidamento mediante chiodatura e disgiaggi. Sono tuttora visibili in parete diversi blocchi instabili, in particolare in corrispondenza della zona di nicchia. Il vallone di Massello risulta tuttora isolato: si sta cercando rendere disponibile un accesso d'emergenza attraverso il colle di Fontane liberandolo dalla neve.

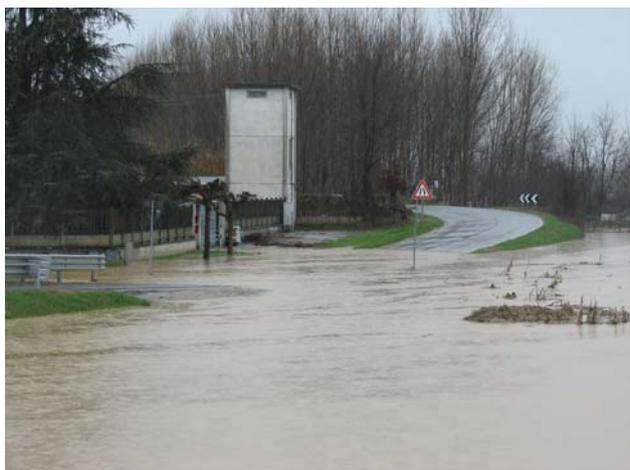
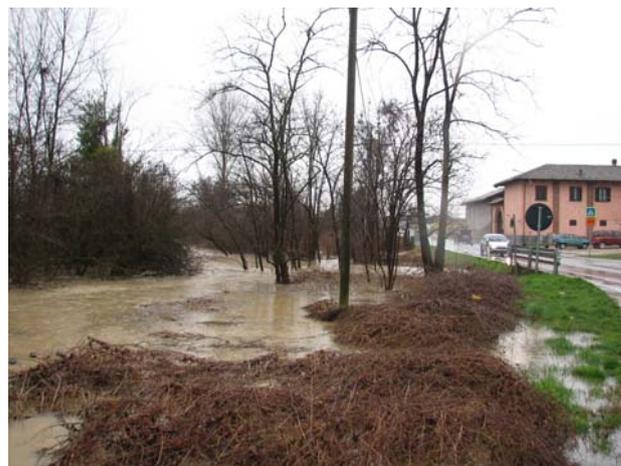
Comune di Poirino - A sinistra allagamenti del T. Banna con interruzione della strada per Riva presso Chieri; a destra, Rio Santena a fraz. Masio con piena in fase decrescente.

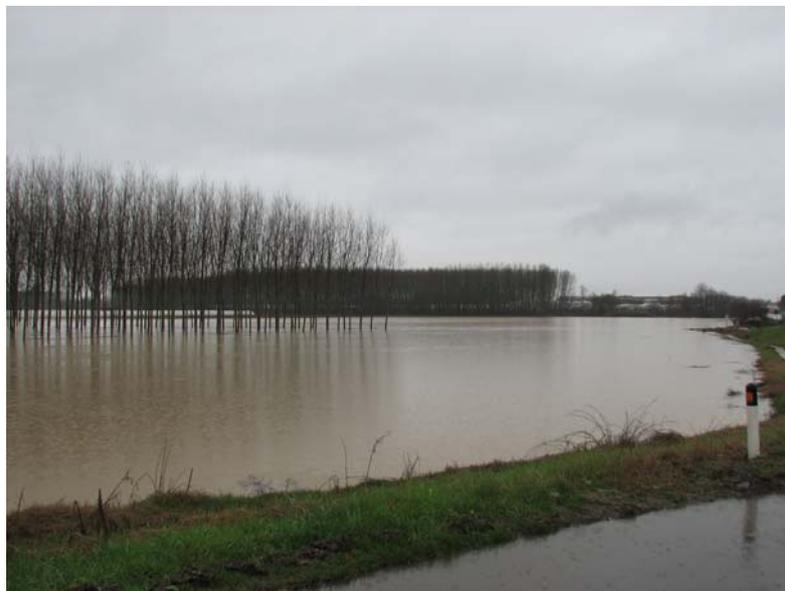
Comune di Santena - Aree allagate dal T. Banna a monte dell'abitato.

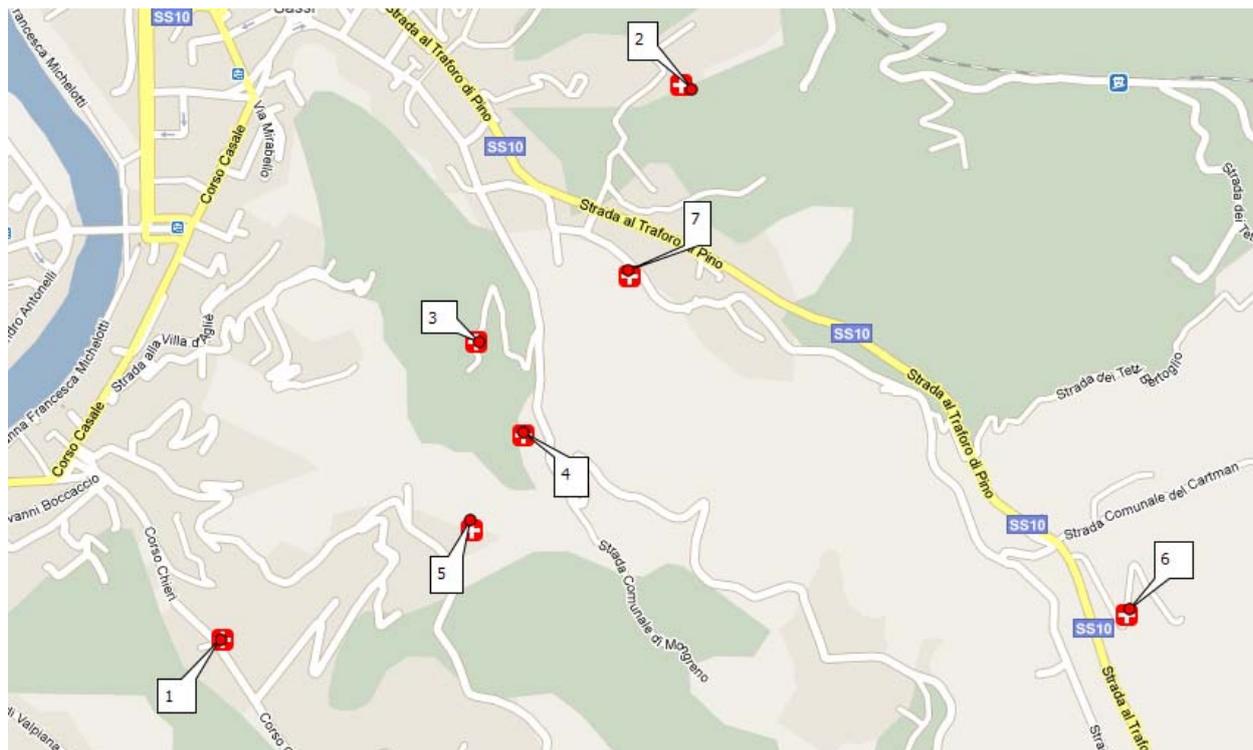
Comune di Torino - Ubicazione dei principali fenomeni rilevati sul territorio comunale in c.so Chieri (1), s.da vicinale del Durio (2) s.da Mongreno (3,4 e 5) e s.da Cartman (6 e 7) (base topografica <http://maps.google.it>).

I vigili urbani per ragioni di sicurezza hanno evacuato un condomino con sedici alloggi in corso Chieri, all'altezza del numero civico 38. L'edificio era minacciato da un fenomeno di colamento rapido della coltre superficiale innescatosi verso le ore 7:30 del giorno 16 dal versante posto immediatamente a monte all'edificio. Parte del materiale ha raggiunto le recinzioni che delimitano le proprietà, danneggiandole in parte. Le abitazioni, poste ad alcune decine di metri dal limite massimo raggiunto dalla frana, non hanno riportato lesioni. Un fenomeno analogo, avvenuto in corrispondenza delle piogge del giugno 2007, aveva già interessato in precedenza un edificio posto immediatamente più a monte.

In strada vicinale del Durio un edificio è stato evacuato in via cautelativa per la presenza di una frana di modeste dimensioni posta immediatamente a monte del fabbricato. Sempre nella stessa zona, in corrispondenza della "Città dei Ragazzi", viene segnalata una seconda frana che ha coinvolto una strada interna al complesso.

Sempre a causa frane sono state chiuse le strade Mongreno, Cartman e San Vincenzo ed è stata sfollata una casa in strada delle Traverse 53.

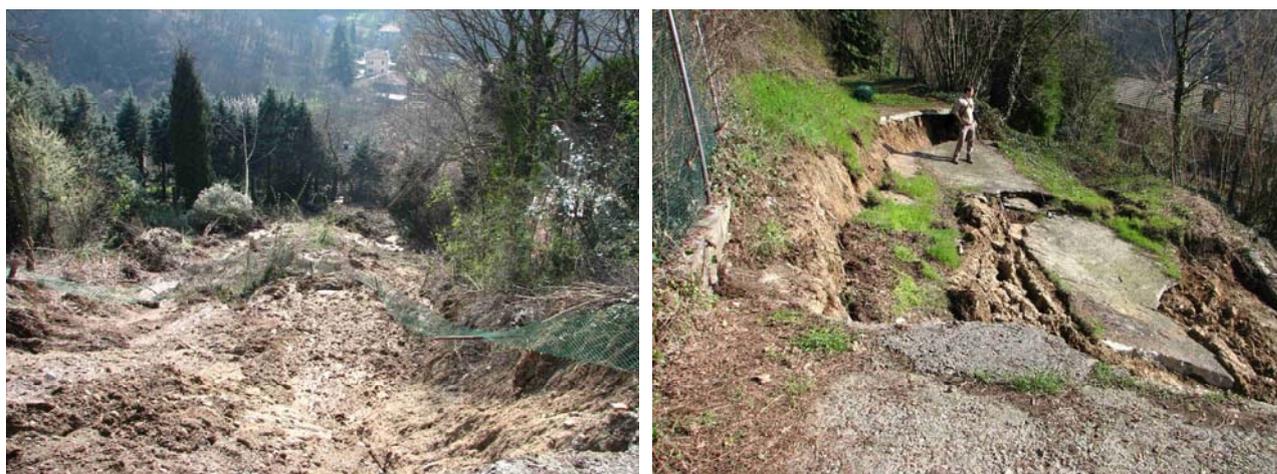
Comune di Torino Strada delle Traverse – A destra, settore mediano del colamento di terra. A sinistra nicchia di distacco.

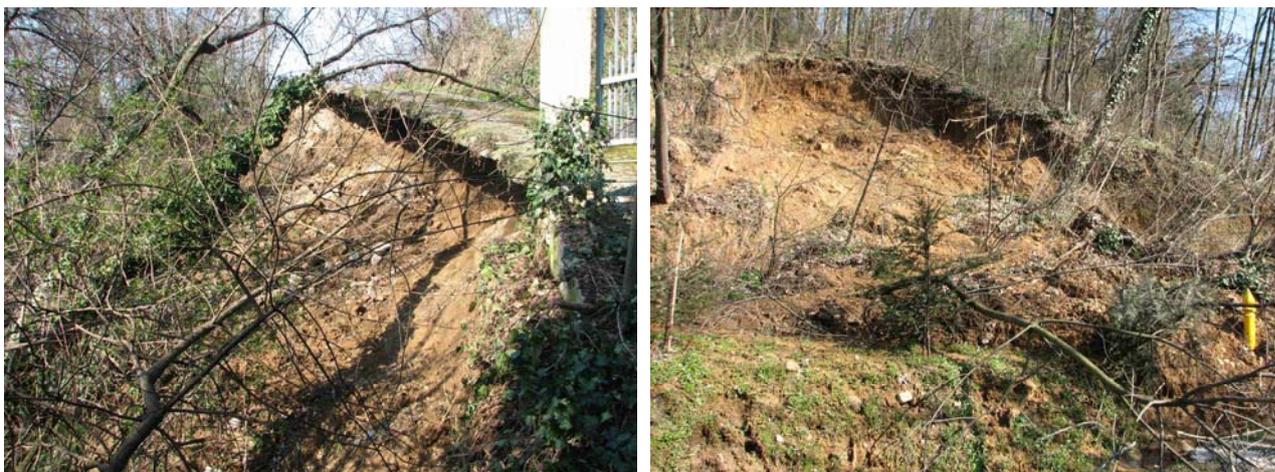
Comune di Torino Strada delle Traverse – A sinistra, colamento di dimensioni minori che ha scalzato completamente la scarpata stradale (vicinanze Strada del Durio). A destra colamento di terra che ha ostruito una strada privata (vicinanze Strada del Durio).

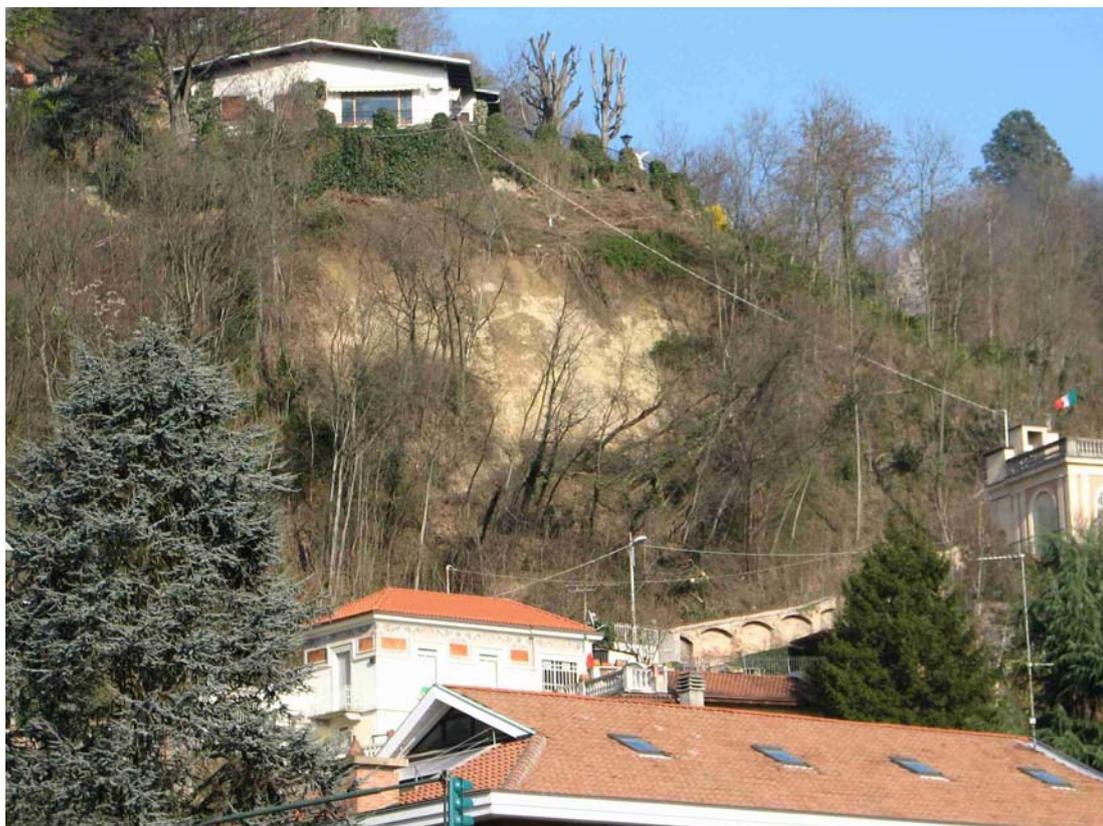
Comune di Torino - Franamento del pendio a monte di Strada Fenestrelle 26.

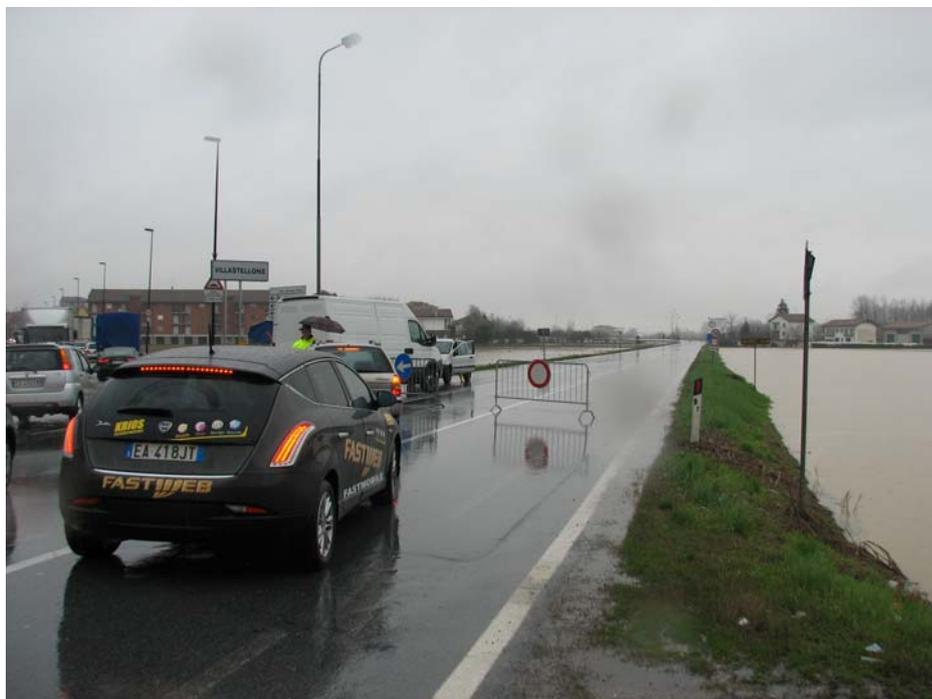
Allagamenti a Villastellone alla confluenza tra Bealera dei Mulini e Rio Stellone con interruzione della viabilità (ex. S.S. 393 di Villastellone, zona impianti sportivi).
