Arpa Piemonte
SC22 – SC15 – SC05

Regione Piemonte
Settore Protezione Civile e Sistema
Anti Incendi Boschivi (A.I.B.)

LA FRANA DI GRANGE ORGIERA NEL COMUNE DI SAMPEYRE (CN)

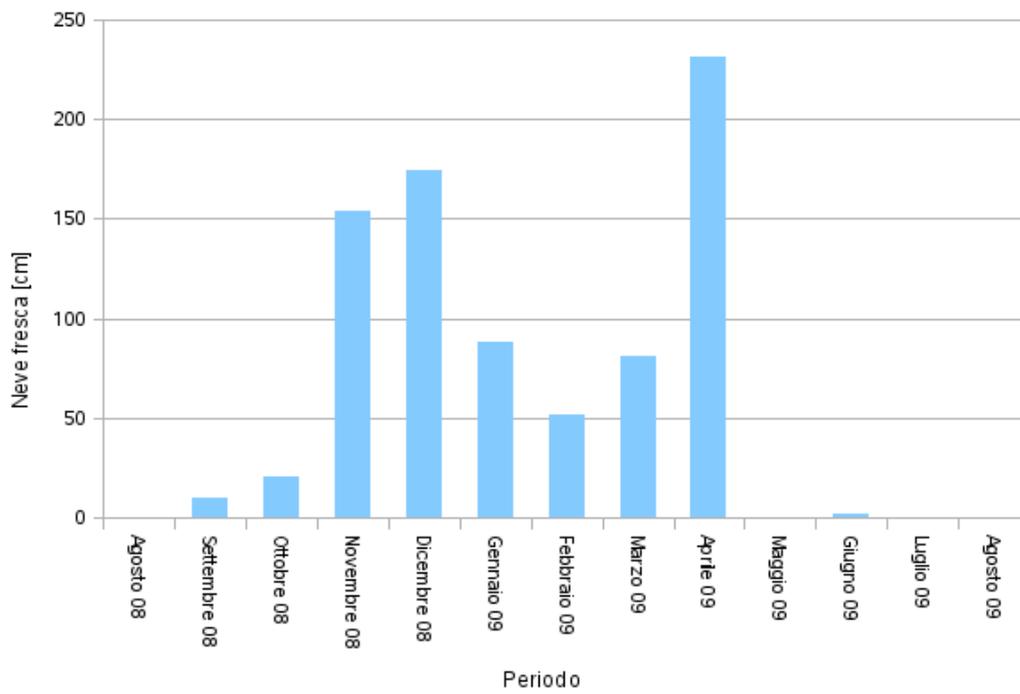
Stazione Pontechianale (CN)

nivometro

I diagrammi inerenti al massimo mensile dello spessore di neve al suolo danno un'indicazione, seppure con valenza puntuale, sul quantitativo di acqua che è stato immagazzinato nel manto nevoso e, alla fusione di questo, restituito al versante come acqua equivalente. A tal proposito si ricorda che la fusione di un 1 cm di neve compattata equivale a 2 mm di pioggia circa. L'acqua derivante dalla fusione del manto nevoso si infiltra nel terreno giocando il ruolo di pioggia antecedente, un'importante causa predisponente per i fenomeni franosi della tipologia qui trattata.

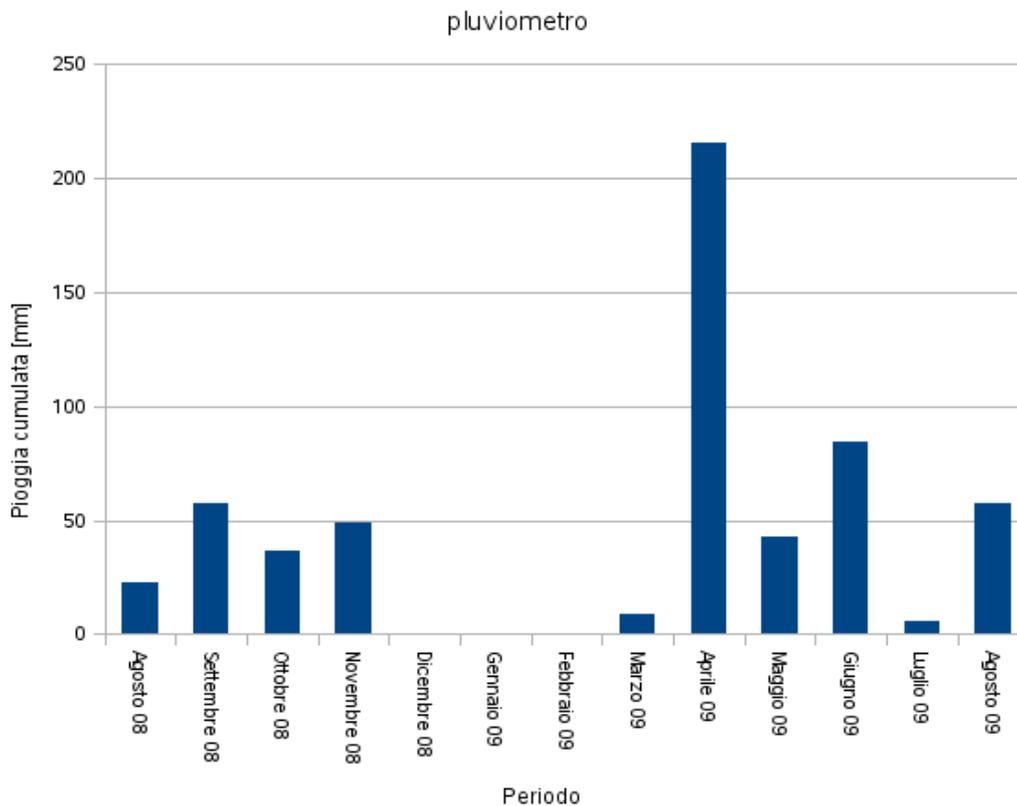
Di seguito sono riportati invece gli istogrammi delle cumulate mensili di pioggia.

Stazione Pontechianale (CN)

Ciò premesso, considerando come periodo di influenza dell'acqua antecedente i 60 giorni precedenti, prassi utilizzata in letteratura, l'acqua presente nel terreno, nell'intorno delle stazioni di riferimento, alla fine del mese di luglio 2009 si aggirava verosimilmente intorno ai seguenti valori:

- Pontechianale: 89,6 mm;
- Pian delle Baracche: 680 mm.

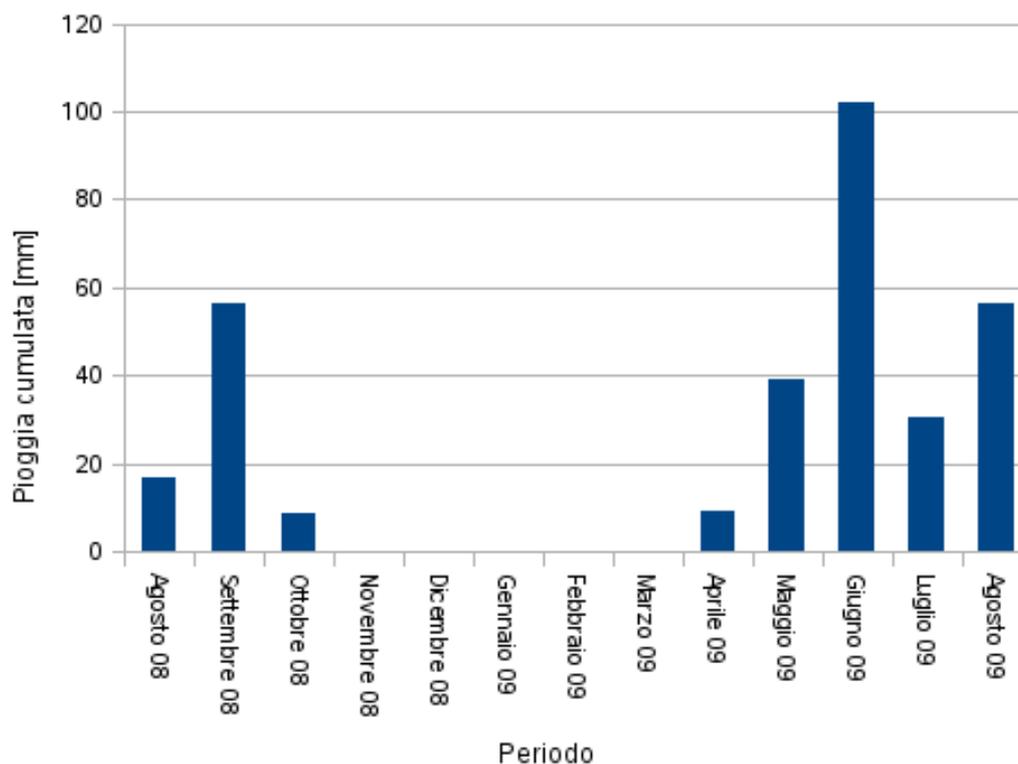
Stazione Pian delle Baracche pluviometro

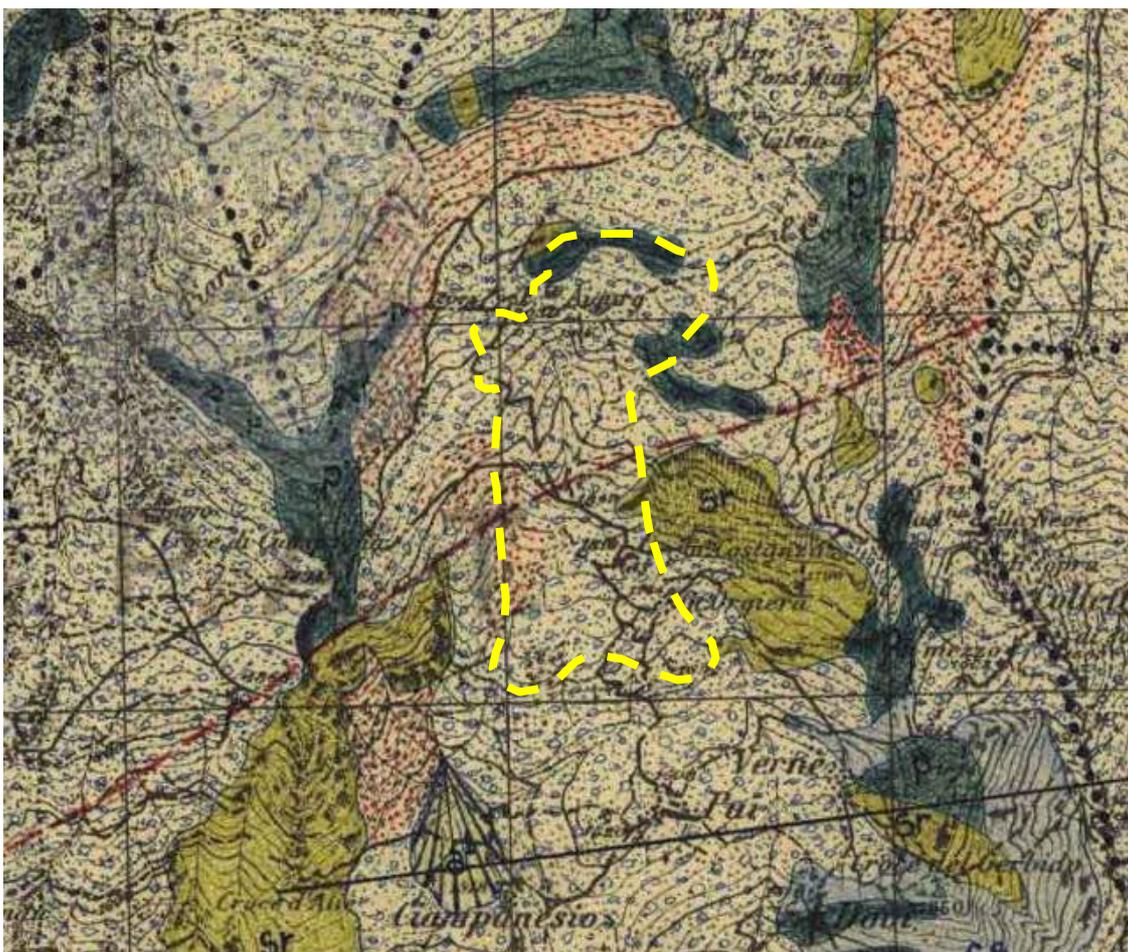
Figura 2.2 – Stralcio cartografia IGM scala 1:25.000 con rilevamento geologico di dettaglio dell'area interessata dalla frana; la localizzazione del dissesto è indicativa (linea tratteggiata gialla). Figura non in scala

Il substrato che costituisce il versante a monte dell'abitato di Villar è riferibile interamente al Complesso dei Calcescisti Ofiolitiferi. Nel settore inferiore, indicativamente nel tratto compreso tra il fondovalle Varaita e i 1900 m di quota, a monte delle Grange Orgiera, sono presenti serpentiniti, serpentinoscisti e cloritoscisti; le stesse litologie affiorano più a monte, in una scaglia in prossimità della Fonte Aigurg (detta localmente "Girula"). Nel settore superiore le rocce che costituiscono l'ossatura del versante sono rappresentate da prasiniti anfiboliche, clorotiche ed epidotiche e da masse di metagabbri, metaporfiriti e metadiabasi. Le due zone litologiche sono poste in contatto da una faglia.

Ampi settori di versante sono caratterizzati dalla presenza di estesi depositi detritici di natura principalmente gravitativa e secondariamente di origine glaciale, contraddistinti da un avanzato processo di argillificazione.

Sulla base delle osservazioni di terreno si può sostanzialmente confermare il quadro riportato dalla cartografia geologica ufficiale, così come la presenza di scaglie di rocce cataclosate, localmente argillificate, confermerebbe la presenza del lineamento tettonico citato.

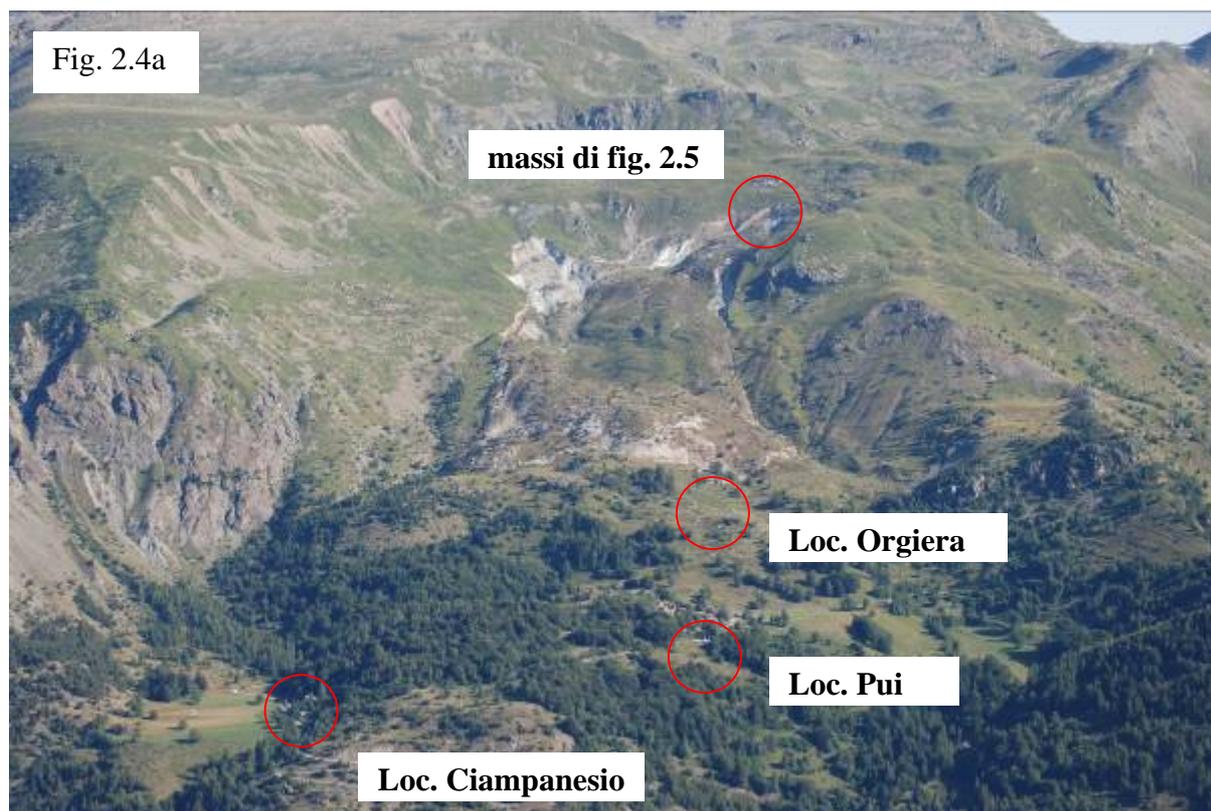
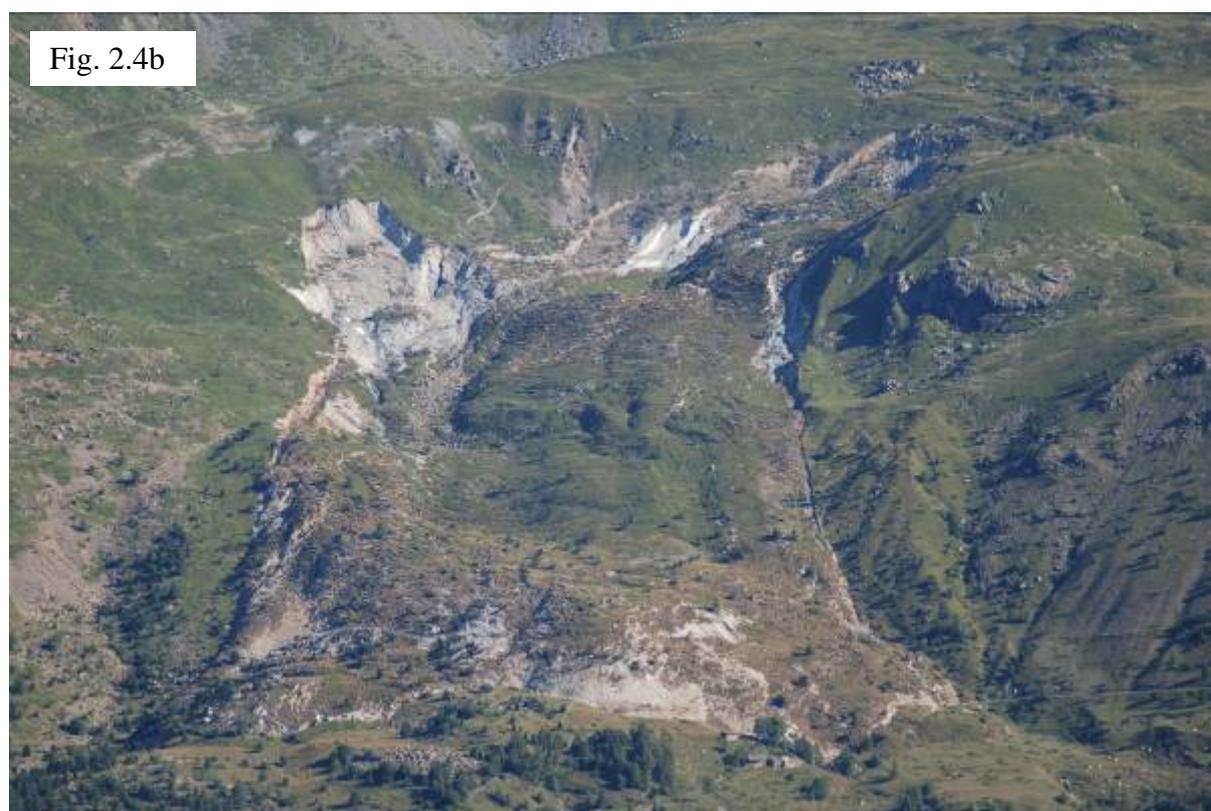
Figura 2.4 – Foto panoramica del versante interessato dalla frana (fig. 2.4a) e particolare dell'area in dissesto (fig. 2.4b). Le foto sono state scattate dal versante opposto nei pressi del colle di Sampeyre.

Si tratta di un fenomeno franoso complesso, inquadrabile come scivolamento rotazionale con evoluzione in colamento, che coinvolge materiale detritico di varia pezzatura in abbondante matrice argillosa, corrispondente ad estesi accumuli di precedenti movimenti gravitativi; complessivamente il dissesto, perimetrato mediante l'utilizzo del GPS, copre una superficie di circa 0,40 km² (cfr. cartografia SIFRAP, Figura 2.3). La zona di distacco è situata ad una quota di circa 2140 m e presenta uno sviluppo di circa 850 m; il fronte dell'accumulo è posizionato alla quota di 1720 m, in corrispondenza delle Grange Orgiera, e si estende per circa 650 m (cfr. Figure 2.4 a/b).

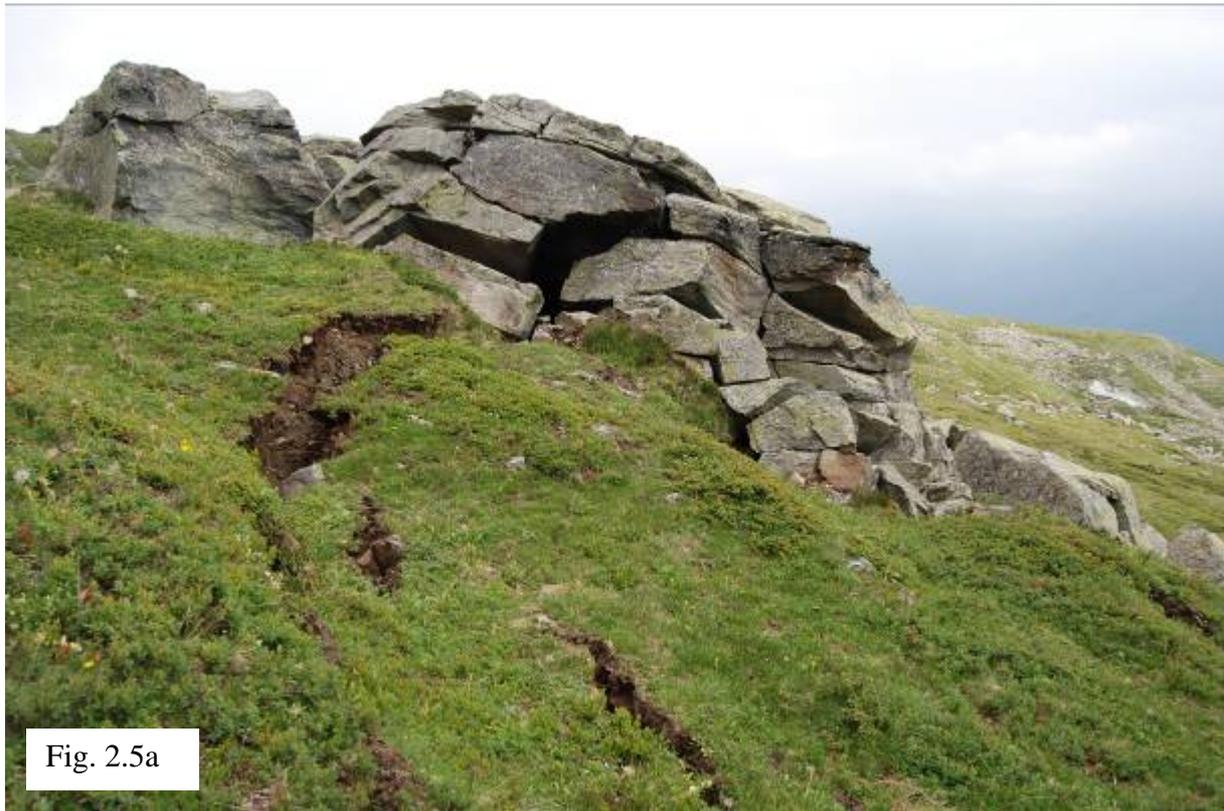
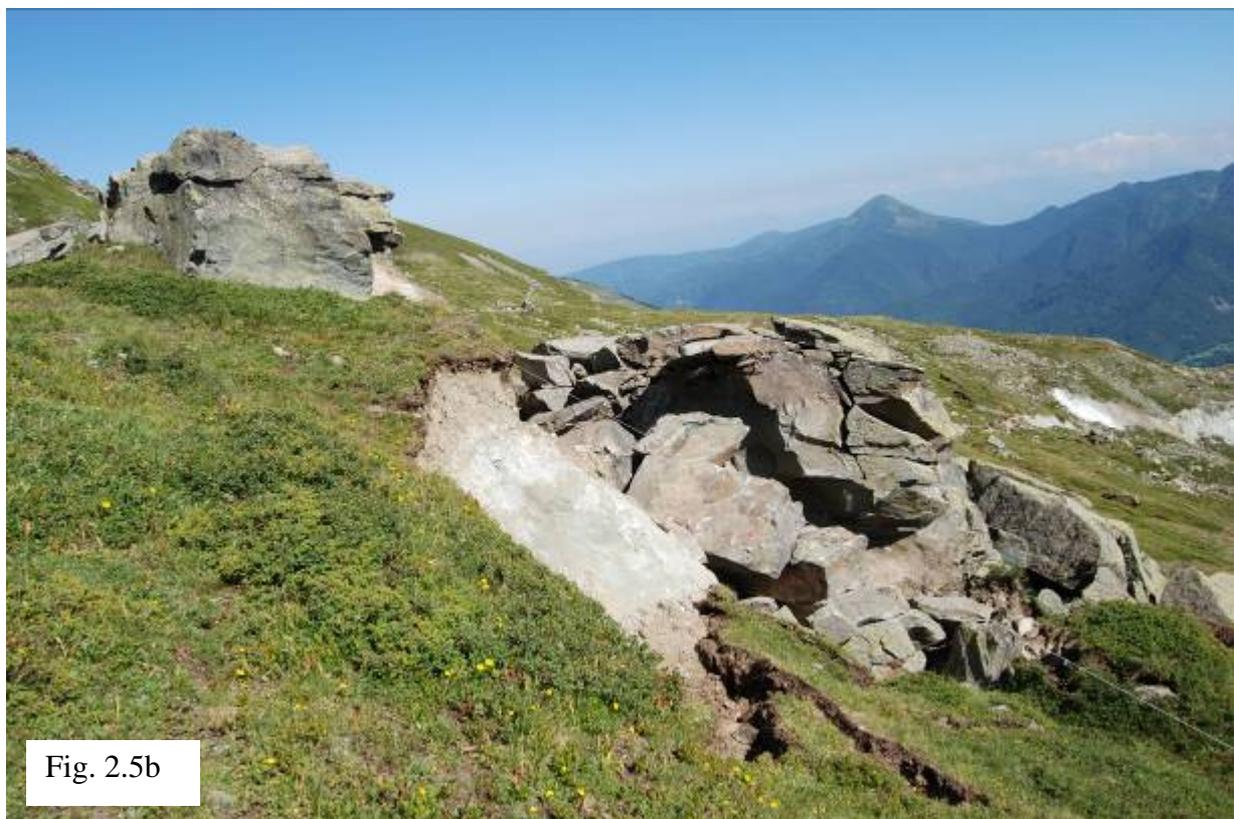
Figura 2.5 – Massi in corrispondenza del coronamento della frana che evidenziano la dislocazione avvenuta tra il 15/07/09 (fig. 2.5a) e il 25/07/09 (fig. 2.5b).

La nicchia principale è in continuo e progressivo arretramento (cfr. Figure 2.5 a/b), mentre il fronte dopo aver fatto registrare velocità di avanzamento di 4-5 metri al giorno, ha rallentato in modo significativo, attestandosi a spostamenti quantificabili in pochi decimetri al giorno. Segni di attività della frana sono stati osservati a partire dalla fine del mese di giugno ma i primi dati certi di movimenti risalgono al 7 luglio. In 20 giorni, a partire da tale data, si è registrato uno spostamento del fronte tra i 60 e gli 80 metri, di cui la maggior parte tra il 15 e il 25 di luglio (cfr. Figure 2.6 a/b).

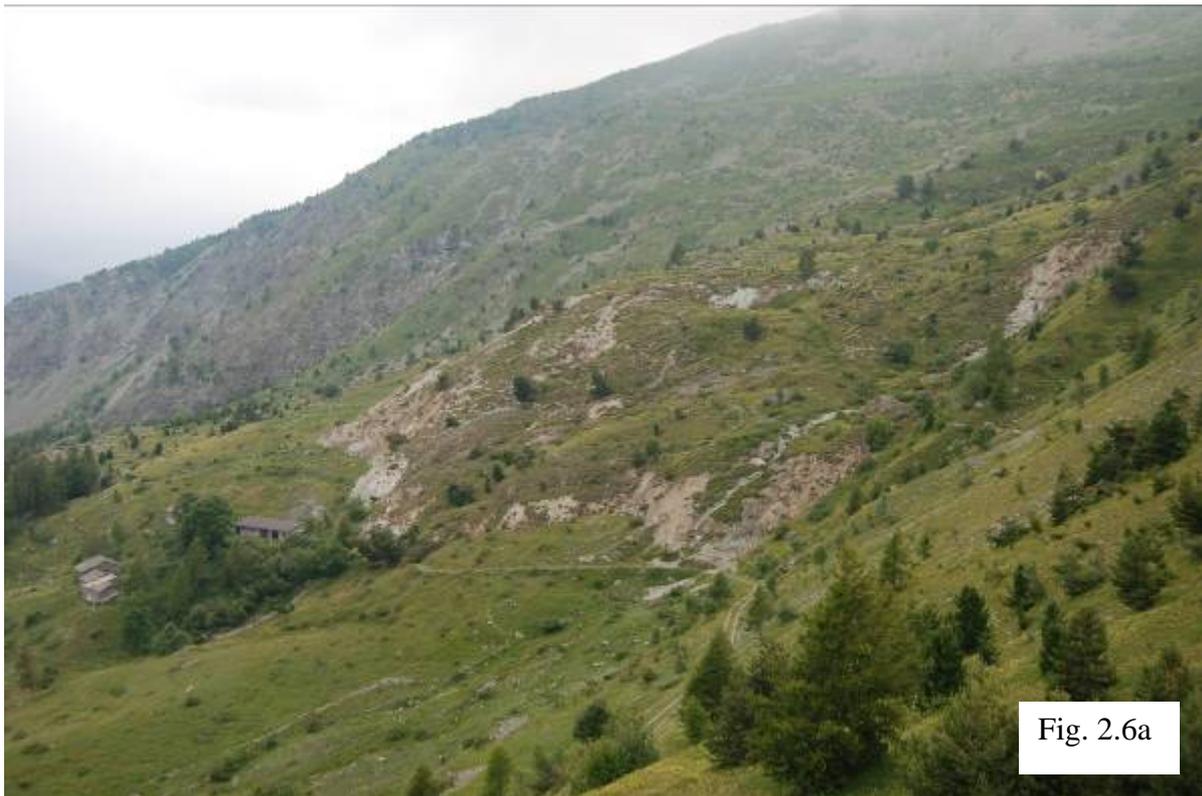
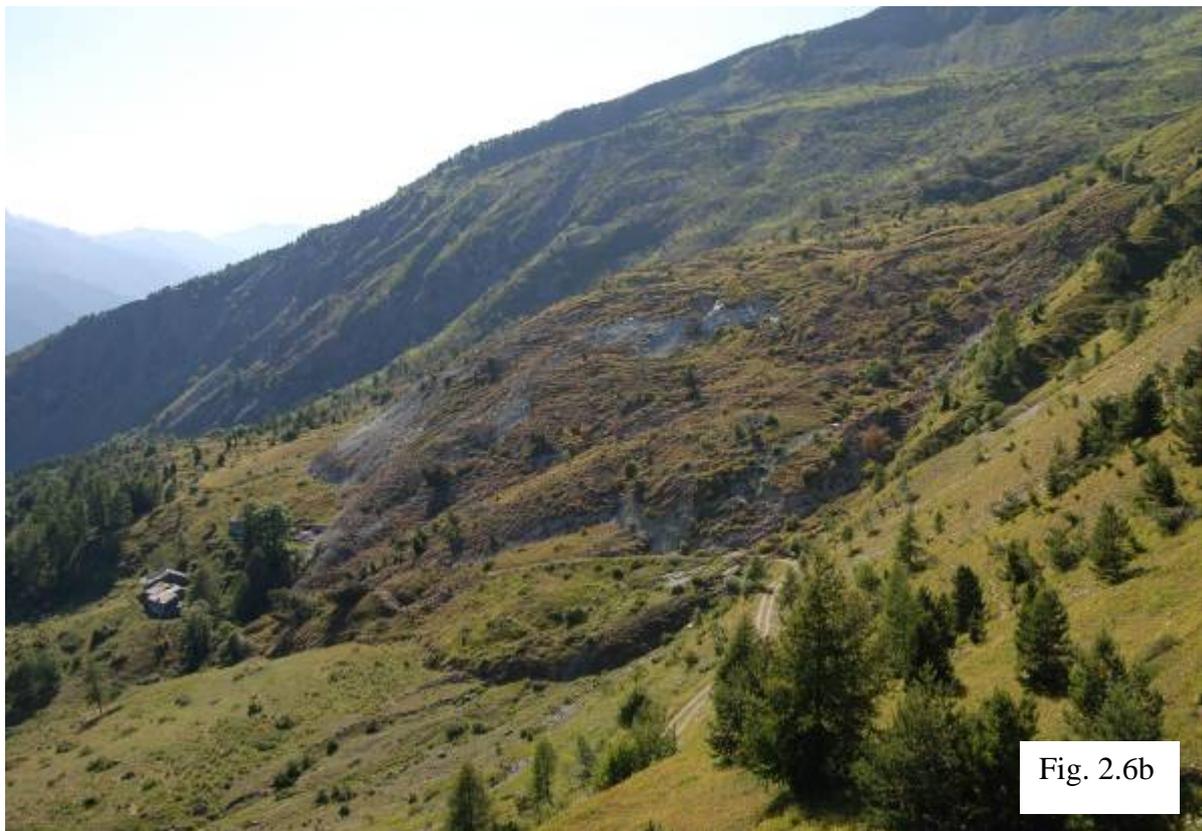
Figura 2.6 – Vista panoramica verso ovest del fronte della frana; è ben visibile l'avanzamento avvenuto tra il 15/07/09 (fig. 2.6a) e il 25/07/09 (fig. 2.65b)

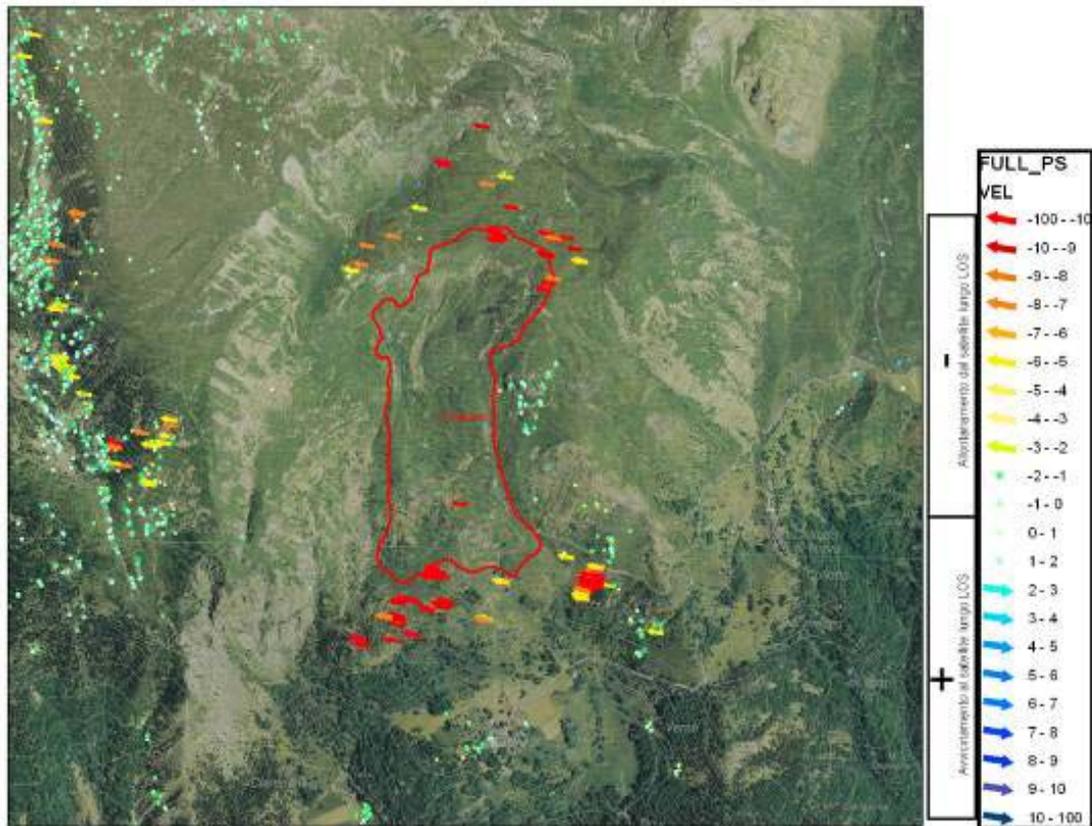
Figura 2.7 – Inquadramento generale e diffusione del seminato PS nell’area in studio

Arpa Piemonte, negli ultimi anni sta utilizzando per il monitoraggio del territorio una nuova tecnologia che consente, mediante tecniche esclusive (tecnica radar interferometrica – PSInSAR™) di telerilevamento, di individuare i punti fisici, denominati permanent scatterers (PS), di monitoraggio di spostamenti dell'ordine di grandezza del millimetro su tutto il territorio regionale.

I PS vengono individuati sulle immagini con metodi statistici e corrispondono generalmente a bersagli quali edifici, oggetti metallici, antenne, pali, rocce esposte, per i quali le caratteristiche di riflessione dell'onda radar si mantengono stabili nella maggior parte delle immagini radar utilizzate. Questo consente di confrontare quantitativamente le riflessioni dello stesso oggetto in diverse immagini e, operando sulle differenze di fase dell'onda riflessa, di misurare gli spostamenti millimetrici del bersaglio rispetto al sensore del satellite lungo una direzione denominata linea di vista. Essendo la tecnica (PSInSAR™) particolarmente idonea all'identificazione ed alla definizione delle deformazioni ad evoluzione lenta, essa offre un importante mezzo di analisi nello studio dei fenomeni franosi. Per l'area in esame sono state elaborate le immagini radar relative al periodo di osservazione compreso tra il 1992 e il 2001 (piattaforme satellitari ERS1 ed ERS2 dell'Agenzia Spaziale Europea). Il dataset di elaborazione da cui derivano le successive interpretazioni è Fossano ERS1 discendente e l'area in studio si trova ad una distanza lineare di circa 25 km dal punto di riferimento del dataset, posto presso il comune di Piasco e con una deviazione standard media di $\pm 0,4$ mm. La morfologia e l'esposizione del versante coinvolto dal fenomeno gravitativo si presentano molto favorevoli per l'applicabilità della tecnica, invece la copertura del suolo limita considerevolmente la probabilità di reperire buoni bersagli nell'area.

Ciò nonostante, l'analisi eseguita ha messo in evidenza alcune porzioni, visibilmente più decorticate rispetto all'insieme del sistema versante, di notevole interesse e cariche di significato per l'interpretazione evolutiva del fenomeno in studio (cfr. Figure 2.7 e 2.8). Tali aree successivamente confermate a seguito di un rilievo di terreno (cfr. Figure 2.9 e 2.10) si posizionano sulla spalla sinistra della zona di coronamento del fenomeno dove una considerevole nuvola di bersagli identificati da porzioni lapidee esposte presentano indizi di deformazione continua nell'arco temporale 92/01 dell'ordine dei 6 - 8 mm/a. La distribuzione dei bersagli lungo questa parte del fenomeno è oltremodo interessante poiché, da quanto emerso da rilievo di terreno, mettono in evidenza la porzione che ha avuto il collasso più evidente durante l'evento dello scorso luglio.

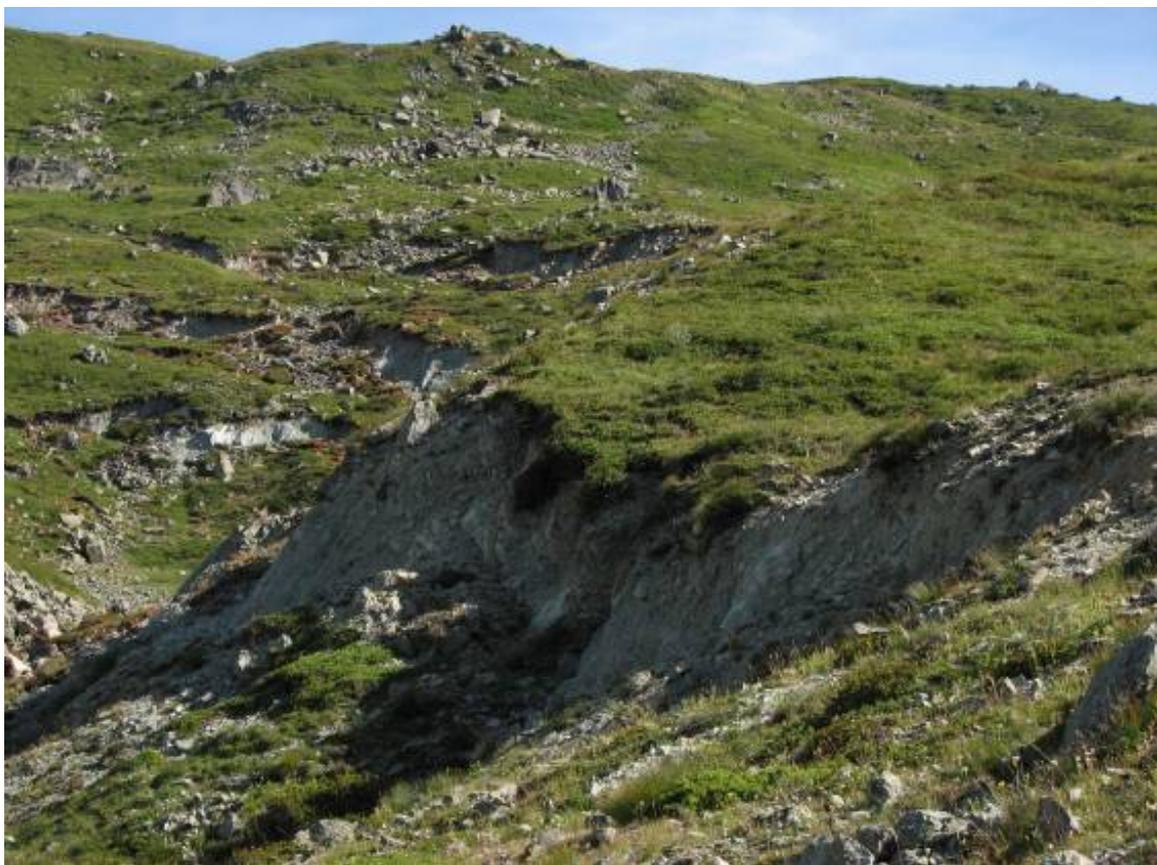
Figura 2.8 – Panoramica dell’area del coronamento a seguito dell’evento del luglio 2009

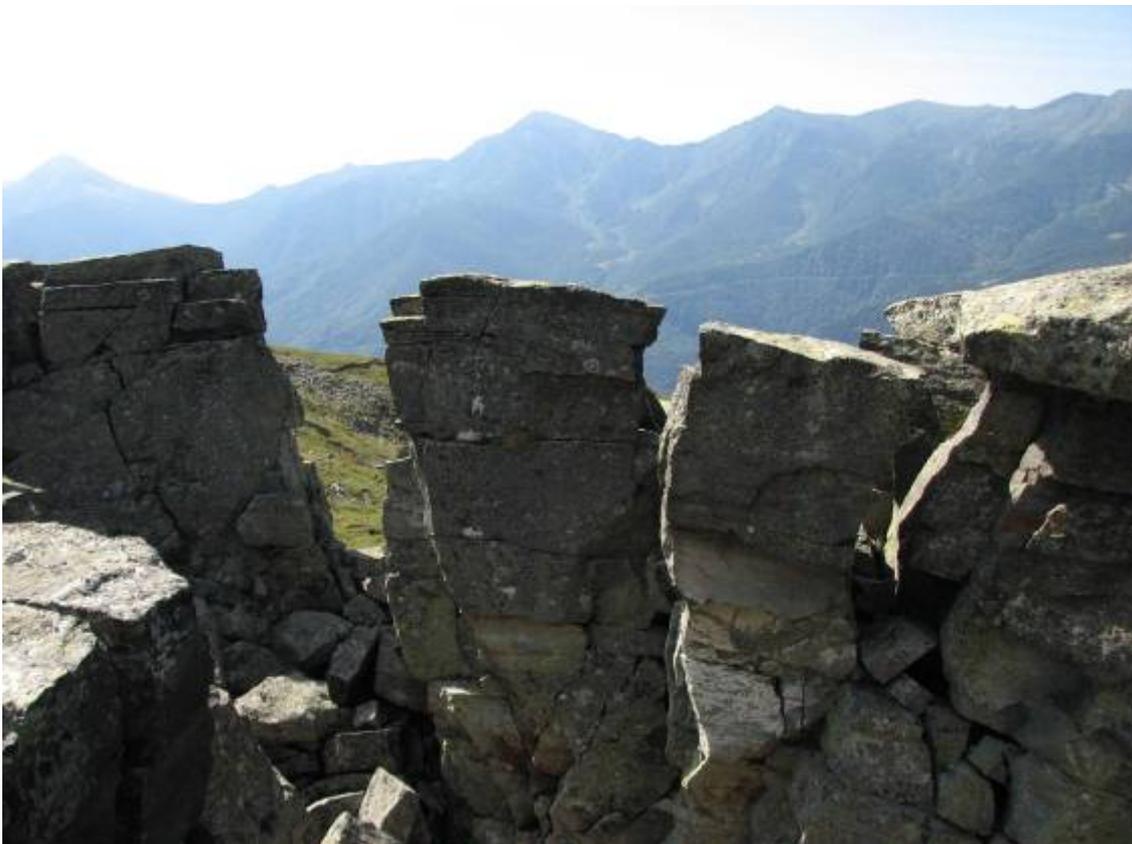
Figura 2.10 – Identificazione di una porzione dell'ammasso disarticolato segnalata come bersaglio interferometrico

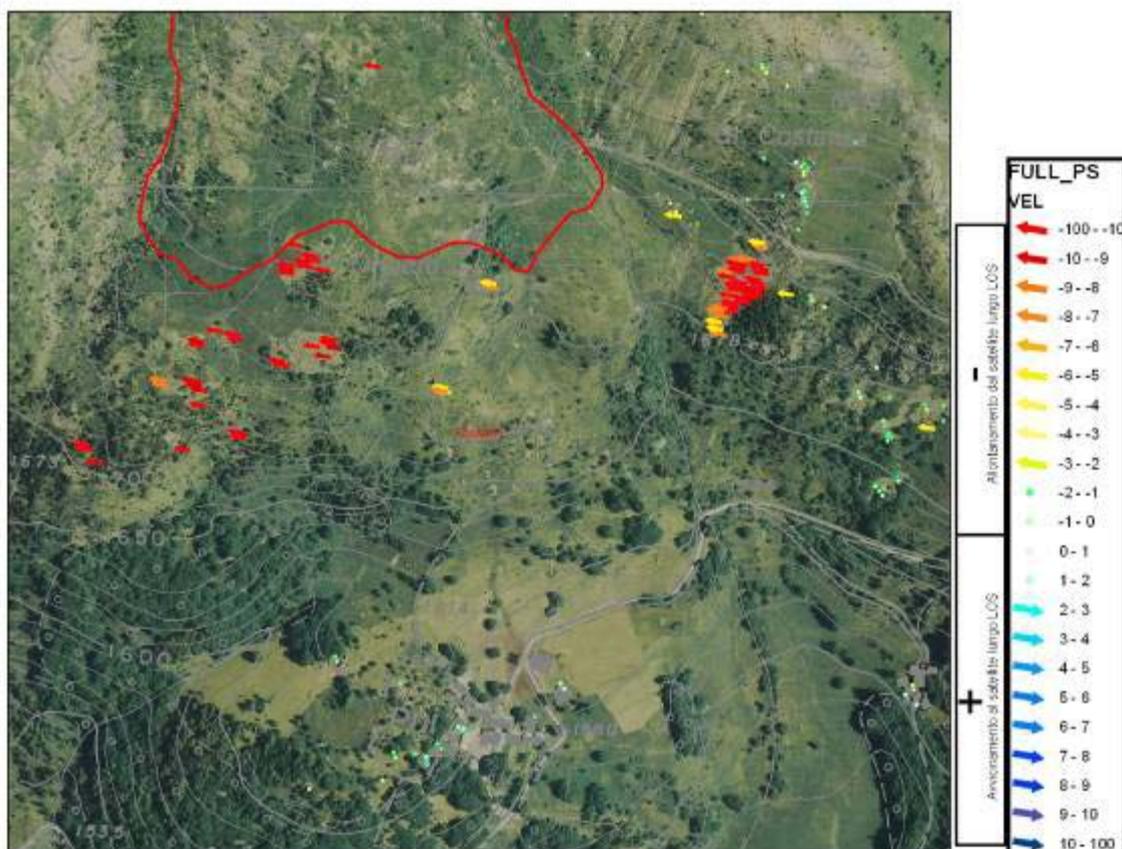
Figura 2.11 – Particolare ingrandimento dell'area al piede del fenomeno. I PS sono posti tutti all'esterno dell'effettivo perimetro di frana.

Degno di nota è il fatto che all'interno dell'area in frana, seppur considerevole la diffusione di elementi fisici deputabili a bersagli interferometrici, il dataset analizzato non presenta alcun PS. La perdita di coerenza di superfici esposte presenti nel corpo di frana può essere giustificata dal fatto che la velocità di deformazione dell'intero corpo di frana, nel periodo antecedente l'accelerazione oggetto della presente relazione, si attestava su valori superiori alla soglia di rilevamento della tecnica interferometrica ($>$ di 2.8 cm tra due acquisizioni consecutive). Tale soglia, infatti, produce un cambiamento delle condizioni di riflettività dell'oggetto tale da non essere più distinto nell'acquisizione successiva. Il seminato in deformazione posto al piede del fenomeno invece, a seguito dell'approfondimento eseguito sul terreno, è stato valutato del tutto estraneo e non connesso con l'evento franoso in oggetto ma ricollegabile a delle deformazioni di alcune piccole coltri di detrito superficiale che si detensionano continuamente a causa dei cicli di gelo e disgelo (cfr. Figure 2.11 e 2.12).

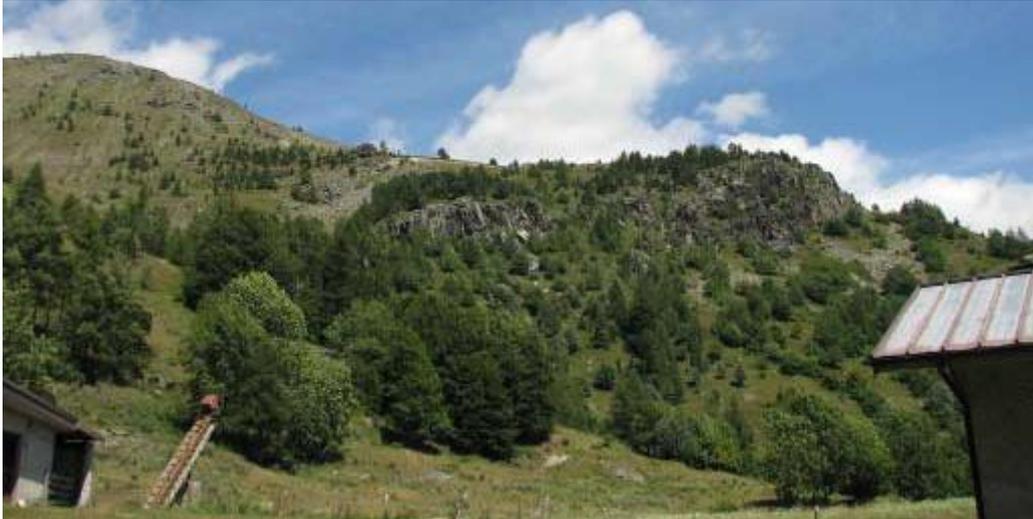
Figura 2.12 – Panoramica che rappresenta i bersagli della zona al di sotto dell'unghia del fenomeno. I bersagli sono rappresentati da porzioni lapidee in posto o campi di detrito poco coerente.

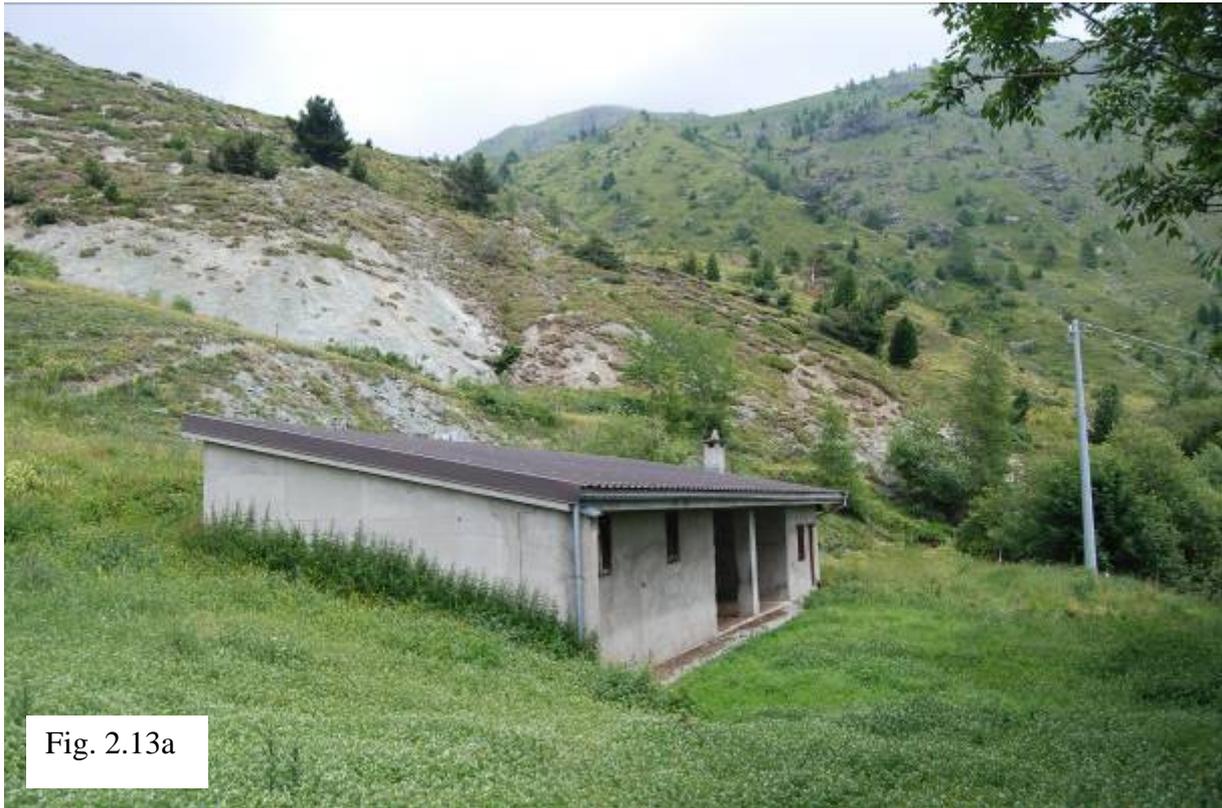
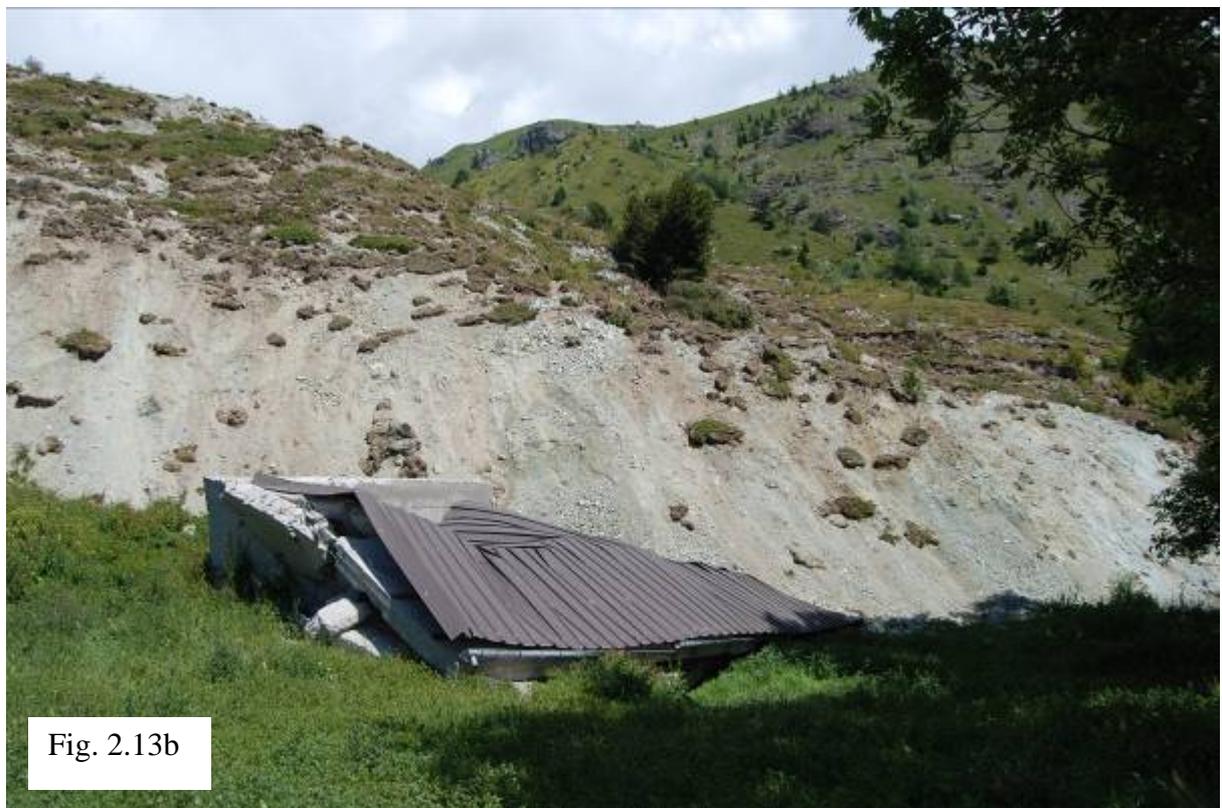
Figura 2.13 – Dettaglio della stalla in loc. Orgiera, ancora integra il 15/07/09 (fig. 2.13a) e quasi completamente distrutta dalla frana il 25/07/09 (fig. 2.13b)

Il fronte dell'accumulo ha sormontato una stalla, la cui costruzione risale al 1984, caratterizzata da struttura in cemento armato con tetto in lamiera ubicata poco a nord del nucleo storico di Grange Orgiera (cfr. Figure 13 a/b). La strada di accesso alle Grange Orgiera è stata asportata per un tratto di circa 170 m.

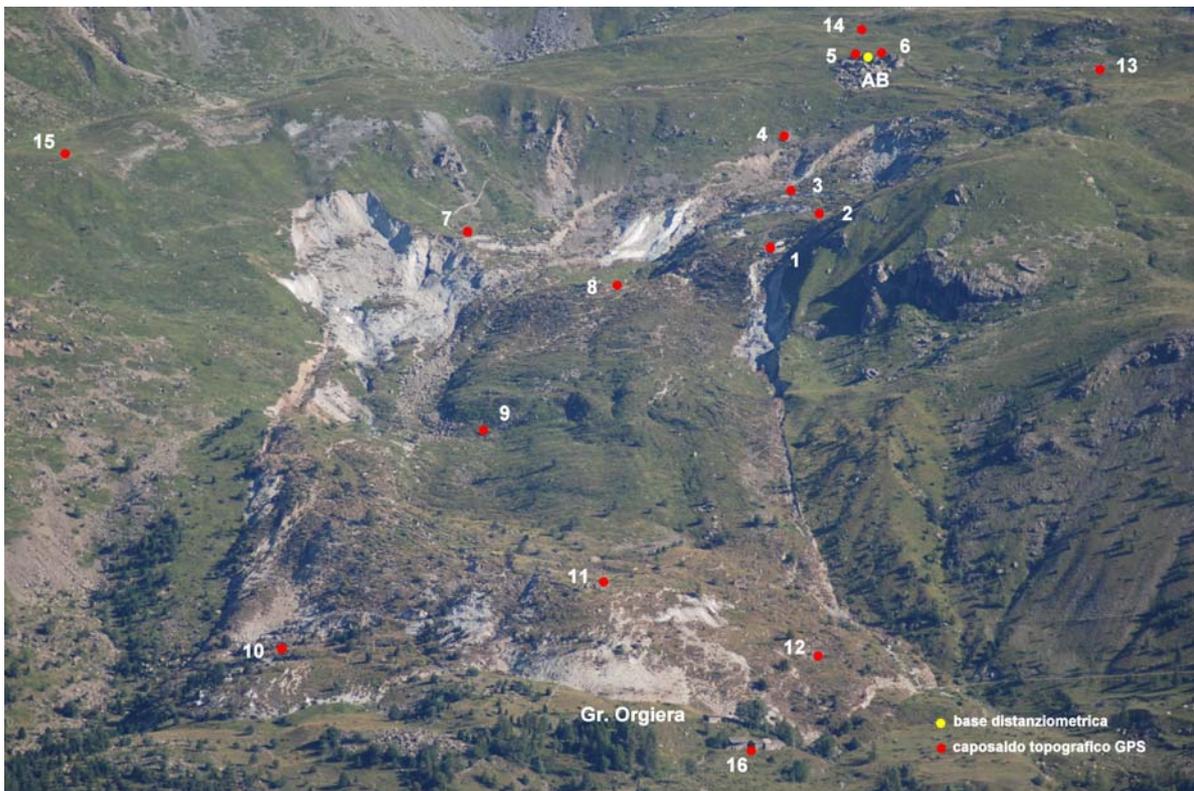
Figura 3.1 – Ubicazione dei capisaldi su fotografia panoramica scattata dal versante opposto

27/08/2009: installazione di 12 capisaldi GPS (denominati con n° progressivo da 1 a 12) e di 2 capisaldi distanziometrici (denominati A e B), costituenti la base AB;

19/10/2009: installazione di 3 capisaldi GPS (denominati con n° progressivo da 13 a 15);

30/10/2009: installazione, ad opera del Comune, di un ulteriore caposaldo GPS (denominato 16).

- 16 capisaldi topografici GPS posti sul fenomeno franoso;
- 3 capisaldi topografici GPS di riferimento, esterni al fenomeno franoso;
- 1 base distanziometrica.

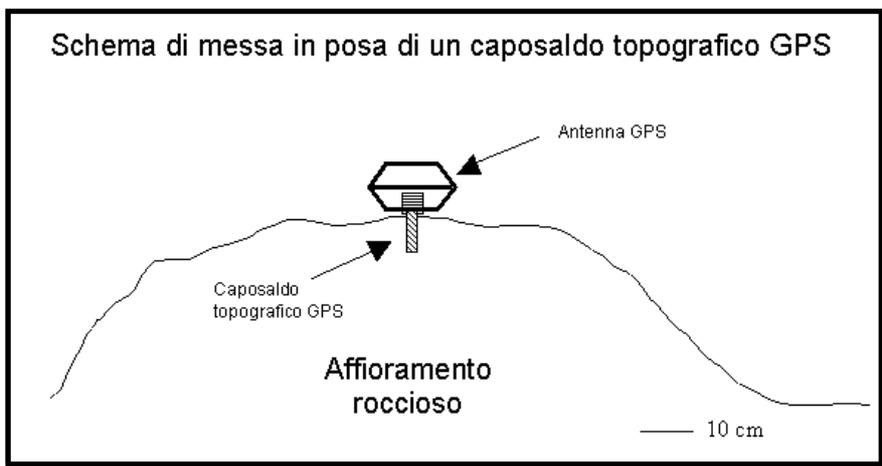
Figura 3.2 – Caposaldo GPS

I capisaldi topografici GPS sono costituiti da supporti filettati infissi su affioramenti rocciosi e/o su manufatti, sui quali viene posizionata, in occasione delle misure, un'antenna GPS, la quale rileva le coordinate del punto. Tramite accurate elaborazioni è possibile confrontare le coordinate acquisite in campagne successive e valutare quindi l'eventuale spostamento subito dal punto nel tempo intercorso.

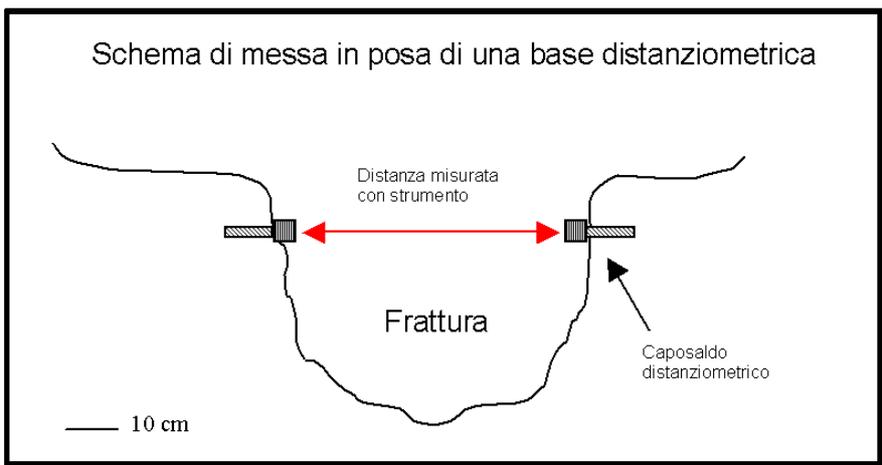
Figura 3.3 – Capisaldi distanziometrici

Le basi distanziometriche consistono in due supporti filettati, infissi alle pareti opposte di una frattura; la loro distanza viene misurata manualmente tramite un apposito strumento (distanziometro). Il confronto tra misure eseguite in epoche successive permette di determinare eventuali variazioni della distanza tra le pareti opposte della discontinuità posta sotto controllo.

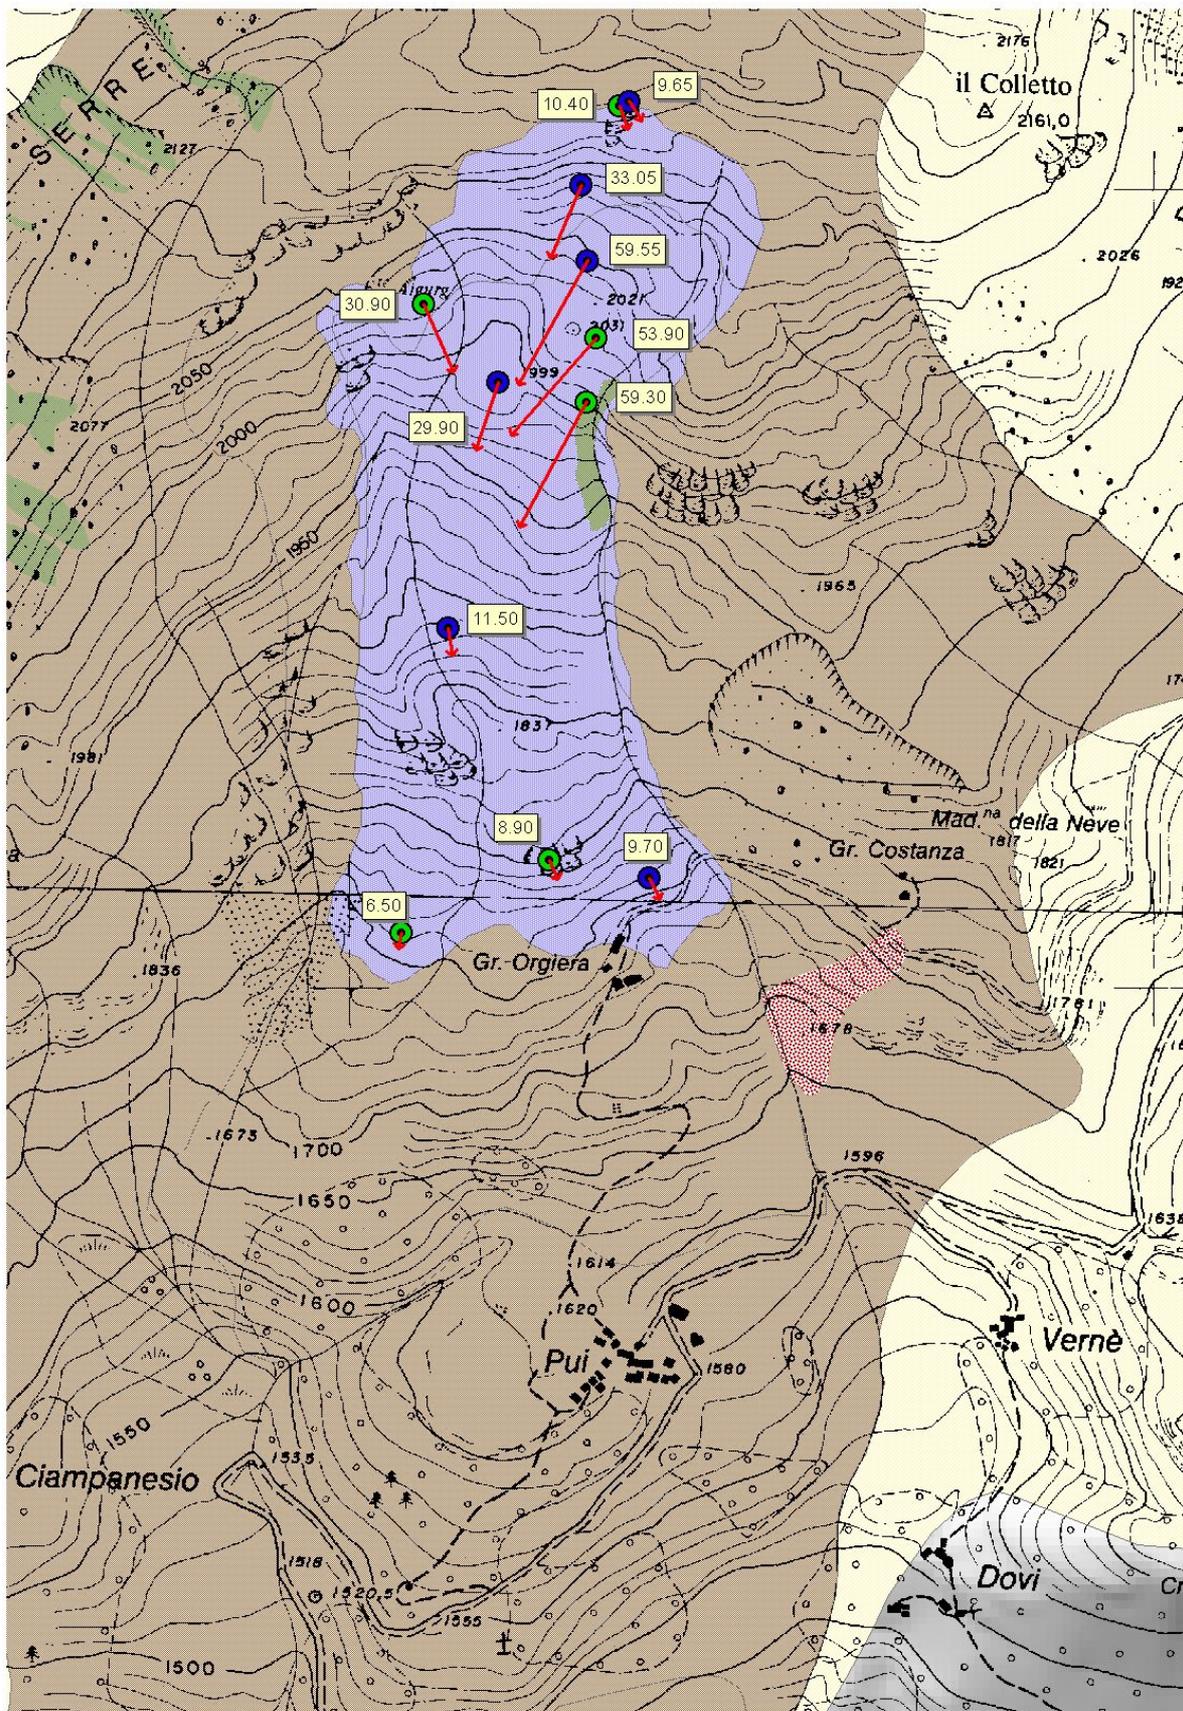
Figura 3.7 – Entità (cm) e direzione dei movimenti rilevati dai capisaldi topografici GPS nel periodo 9 settembre 2009 – 15/19 settembre 2009 (in verde i capisaldi misurati il 15 settembre, in blu i capisaldi misurati il 19 settembre)

Le elaborazioni dei dati rilevati, effettuate previa verifica di stabilità dei tre punti esterni di riferimento, evidenziano che nel periodo considerato i dodici capisaldi installati alla fine del mese di agosto si sono spostati di un'entità compresa fra i 6.50 cm del caposaldo 10 ed i 59.55 cm del caposaldo 3.

I dati indicano che tali punti si sono mossi coerentemente con la direzione di massima pendenza locale del versante.

L'insieme delle risultanze ha evidenziato come tutta l'area posta sotto controllo manifesti tuttora movimenti in atto, in particolare il settore medio-alto del fenomeno franoso dove tali movimenti sono particolarmente significativi (figura 3.7).
