Arpa Piemonte
SC22 – SC15 – SC05

Regione Piemonte
Settore Protezione Civile e Sistema
Anti Incendi Boschivi (A.I.B.)

LA FRANA DI GRANGE ORGIERA NEL COMUNE DI SAMPEYRE (CN)

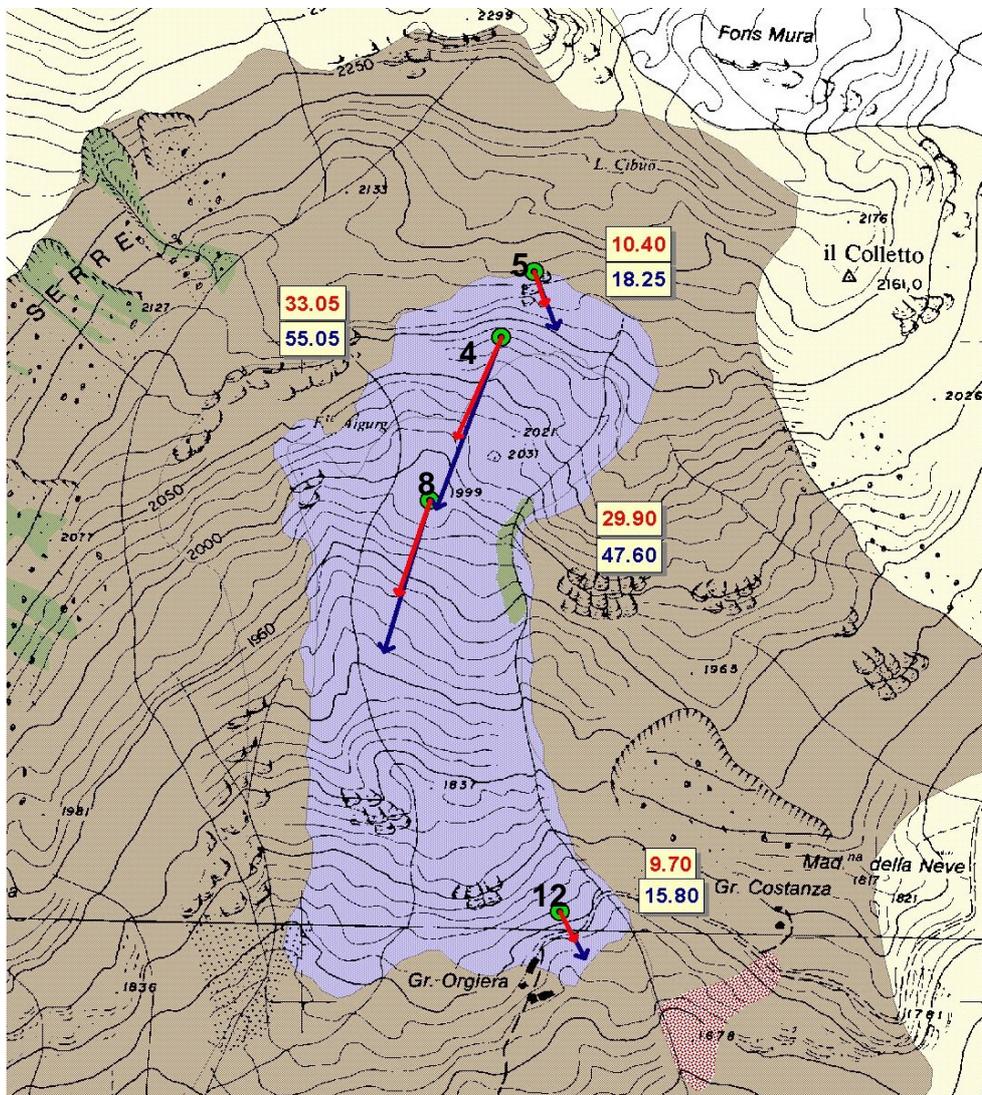
Figura 3.8 - Entità (cm) e direzione dei movimenti rilevati dai capisaldi GPS 4, 5, 8 e 12, rispetto alla lettura di origine (settembre 2009); i vettori rossi si riferiscono ai valori registrati durante la prima lettura di esercizio (ottobre 2009), i vettori blu si riferiscono ai valori registrati durante la seconda lettura di esercizio (novembre 2009). I vettori non sono in scala con la carta.

Le elaborazioni dei dati rilevati, effettuate previa verifica di stabilità dei tre punti esterni di riferimento, evidenziano che nel periodo compreso tra la prima (ottobre 2009) e la seconda (novembre 2009) lettura di esercizio, i 4 capisaldi si sono spostati di un'entità compresa fra i 6.15 cm del caposaldo 12 ed i 22.10 cm del caposaldo 4 (figura 3.8).

I dati indicano che tali punti si sono mossi coerentemente con la direzione di massima pendenza locale del versante. Tali dati confermano ancora un significativo stato di attività del fenomeno franoso.

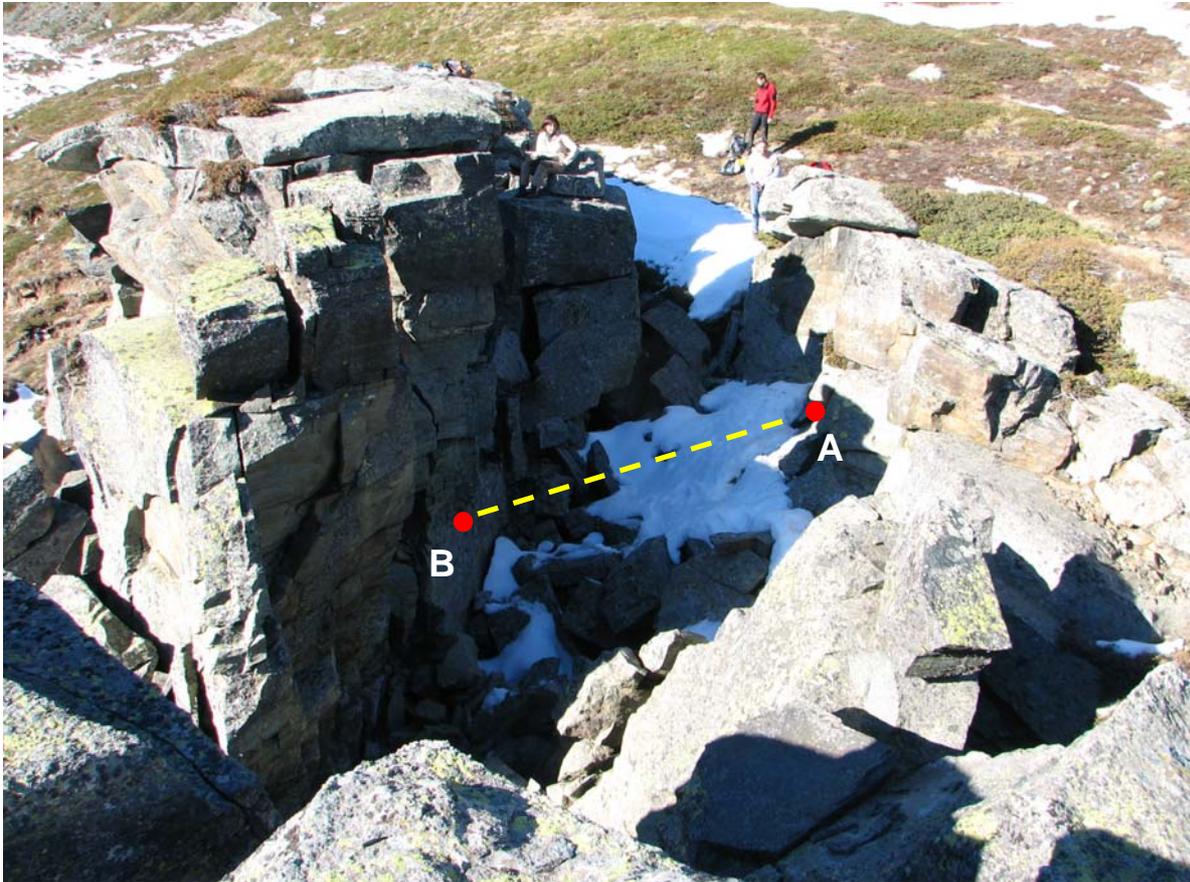
Figura 3.9 - Frattura presente alla quota di 2130 m circa, posta sotto controllo mediante l'installazione della base distanziometrica AB. Tra il 10 settembre e il 25 novembre 2009, la distanza (linea tratteggiata gialla) tra i punti A e B è aumentata di 4.2 cm.

La lettura di esercizio effettuata il giorno 25 novembre sulla base distanziometrica AB indica che, rispetto alla lettura di origine (settembre 2009), la distanza fra le pareti opposte della frattura posta sotto controllo è aumentata di 4.2 cm.

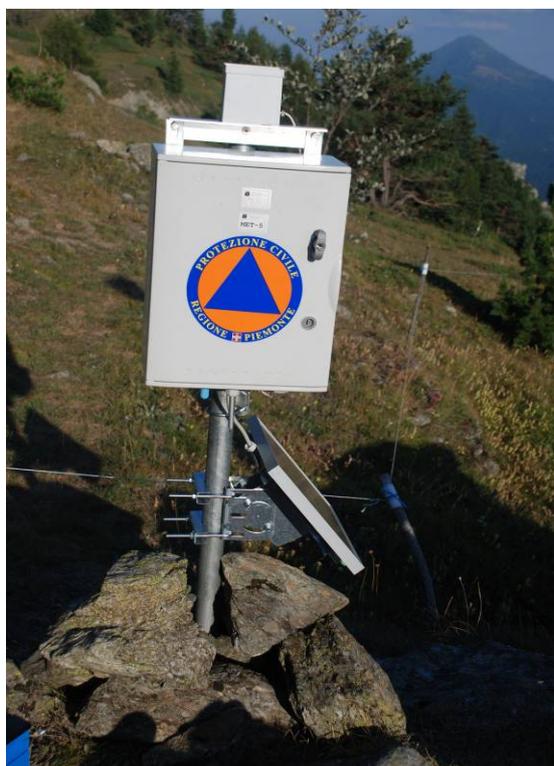
Figura 3.10 – Stazione meteo

La centralina meteo, posizionata per motivi logistici nel margine sinistro della frana in prossimità della stazione totale, è predisposta per l'acquisizione di dati barometrici, termici e pluviometrici, con sistema di comunicazione GPRS e aggiornamento continuo dei dati su un server fruibile via WEB da tutti gli Enti istituzionali interessati. L'istallazione di tale centralina, che ha la possibilità di essere configurata con sistema di allarmi inviati SMS al superamento di determinate soglie pluviometriche, si è resa utile per lo studio sull'evoluzione del movimento franoso vista l'assenza nelle vicinanze di stazioni meteorologiche automatiche della rete Arpa Piemonte.

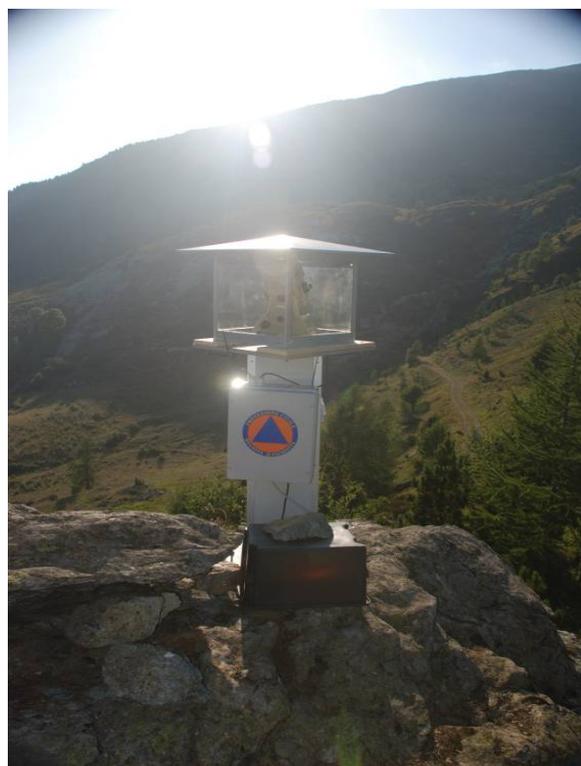
Figura 3.11 – Stazione totale

Il monitoraggio topografico è stato realizzato attraverso l'istallazione di una stazione totale robotizzata alimentata da pannello solare e batteria tampone e di una rete di prismi. I dati vengono acquisiti tramite modem GSM attraverso un sistema di controllo remoto. L'acquisizione, l'analisi e la successiva validazione dei dati viene effettuata periodicamente dal CNR IRPI di Torino che redige reports con cadenza settimanale in condizioni ordinarie e cadenza giornaliera in condizioni di moderata e elevata criticità per rischio idrogeologico.

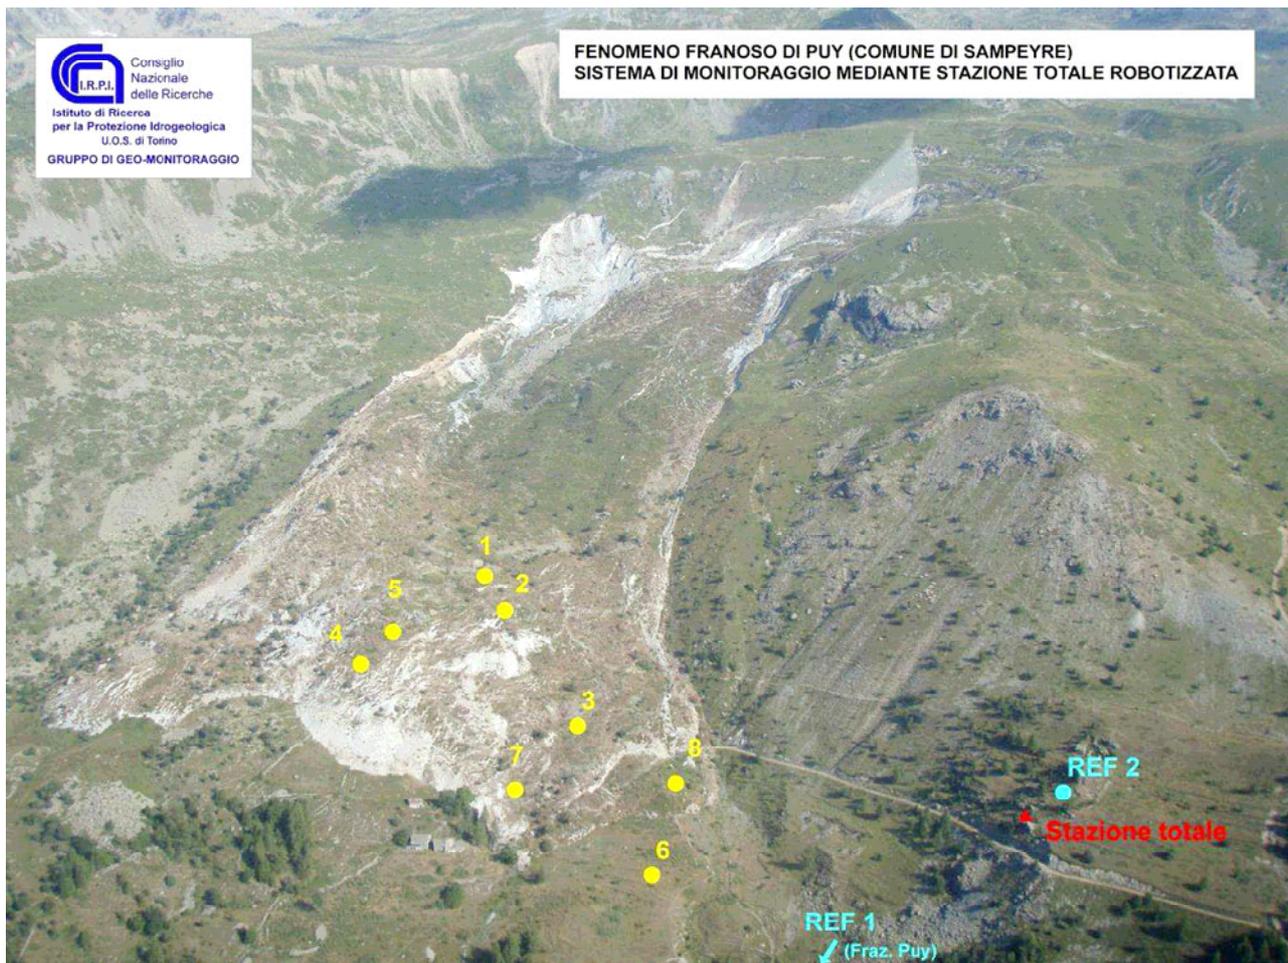
Figura 3.12 – Schema di posizionamento dei prismi

La rete dei prismi, posizionata dallo stesso CNR IRPI di Torino, è al momento composta da 9 riflettori nella quasi totalità posizionati su pali metallici infissi nel terreno: 3 sono in posizione esterna all'area in frana, mentre i restanti 6 si trovano in corrispondenza del lobo sinistro del corpo di frana. Il prisma n. 6 è stato appositamente installato fuori frana oltre il piede della stessa con l'intento di verificare l'assenza di movimenti significativi di tale tratto di versante e per controllarne un eventuale coinvolgimento futuro. La scelta sull'ubicazione dei prismi in frana è stata fatta in considerazione del fatto che tale porzione di frana minaccia direttamente la borgata di Pui, che, ad una distanza di circa 500 m dall'unghia, ospita stagionalmente alcuni nuclei familiari.

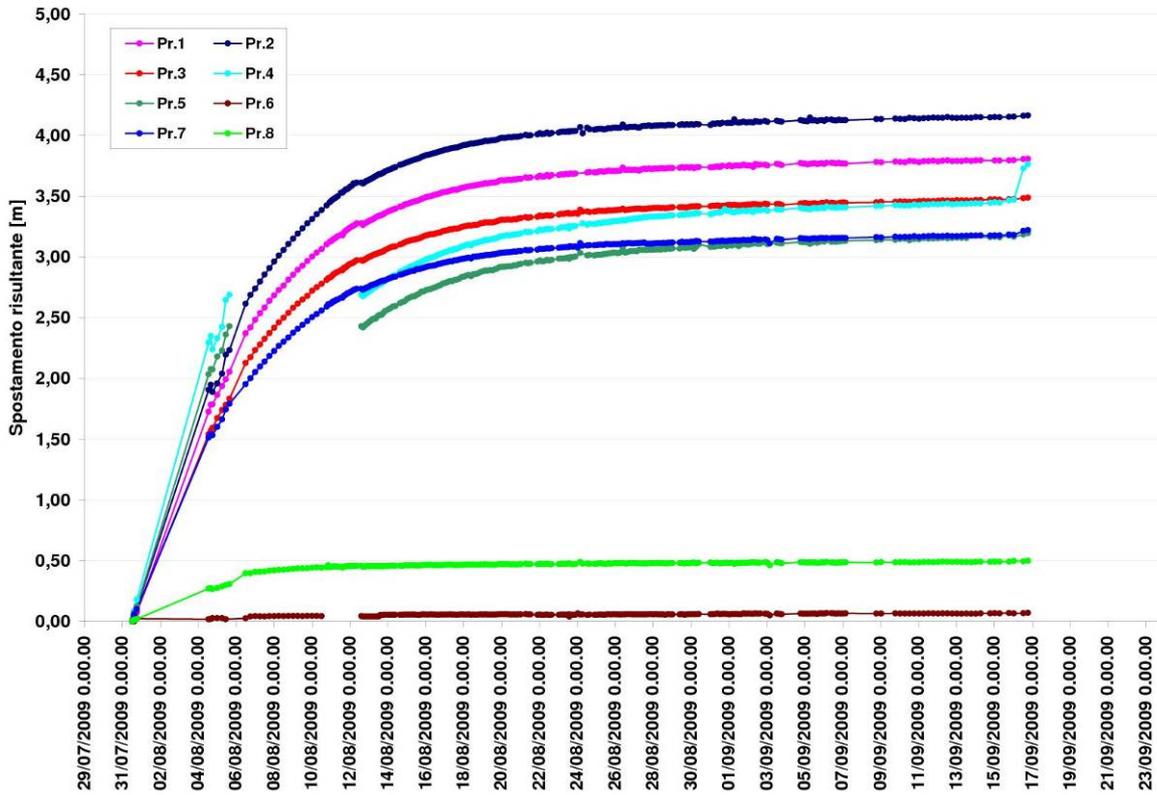
Figura 3.13 - Grafico della risultante di spostamento

I tassi di movimento registrati variano da 80 cm/giorno nei giorni del 5 e 6 agosto a $0.5 \div 1$ cm/giorno nella prima settimana di settembre, in cui anche considerando le tolleranze strumentali e di metodo, è osservabile ancora un movimento residuo, sebbene di piccola entità.

I prismi 4 e 5, ubicati in un settore della frana ricco di apporti idrici, sono risultati essere i più attivi con circa 70-75 cm di spostamento a partire dal 12/08/2009. Sempre per il medesimo periodo, i prismi 1 e 2 hanno subito uno spostamento di circa $50 \div 55$ cm, mentre il 3 e il 7 circa 45 cm. L'intervallo temporale preso come riferimento è dovuto al fatto che il 12/08/2009 si sono svolte una serie di operazioni tecniche di manutenzione ordinaria sui bersagli.

Come osservabile dai grafici la velocità media registrata nel periodo agosto-prima metà settembre presenta un andamento decisamente decrescente registrando, almeno nei settori monitorati, un rallentamento del fenomeno franoso. Tale rallentamento è da ricondursi anche a condizioni meteorologicamente favorevoli, con una quasi totale assenza di precipitazioni significative nel periodo monitorato.

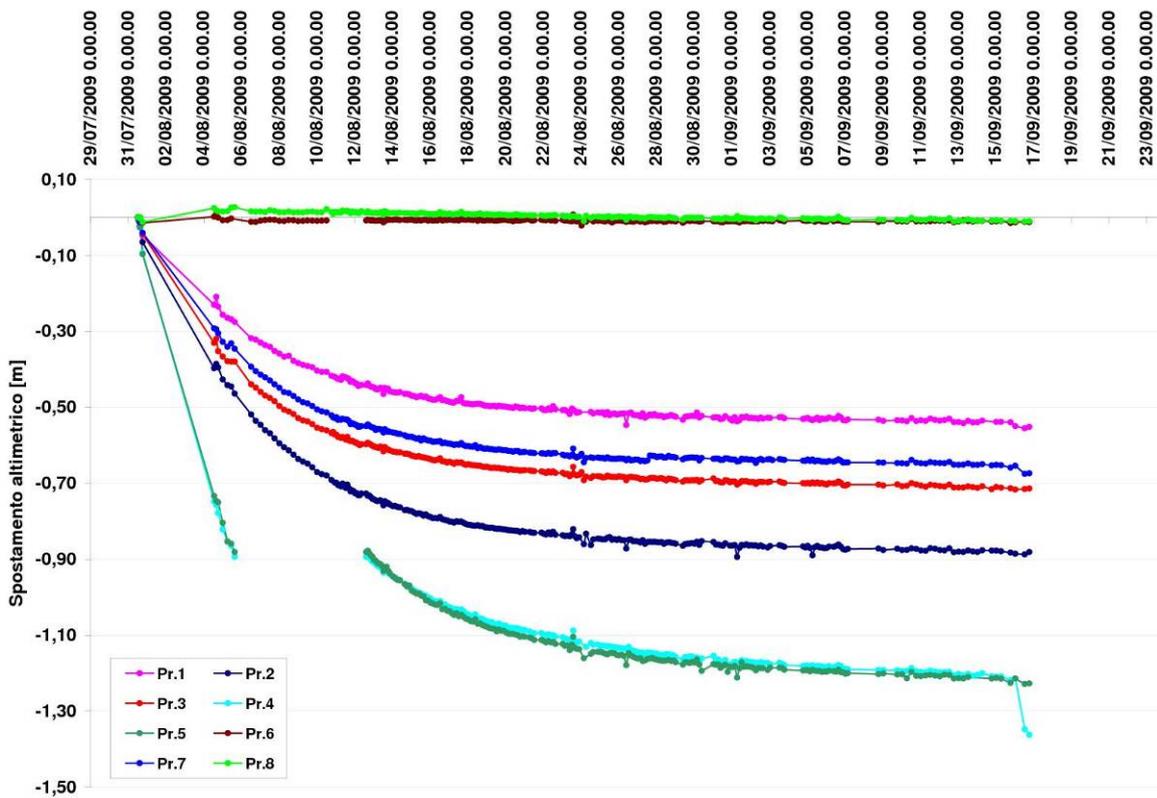
Figura 3.14 - Grafico della componente verticale di spostamento

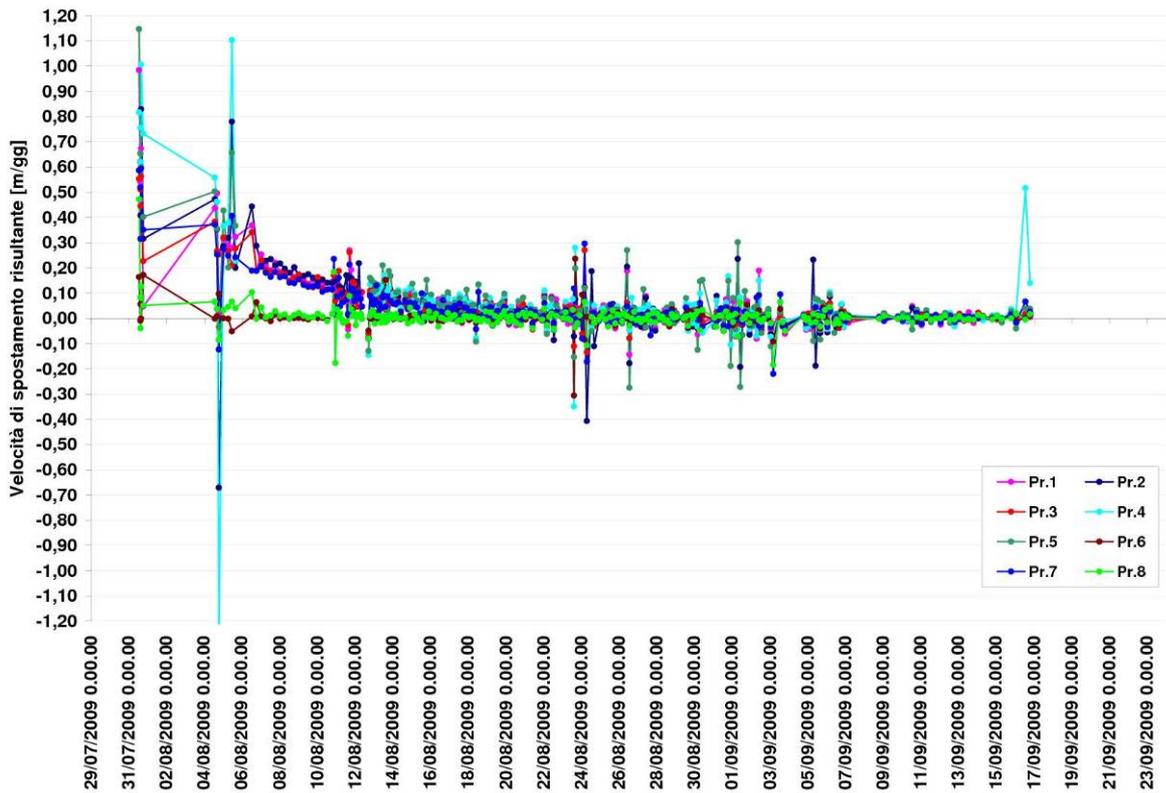
Figura 3.15 - Grafico della velocità di movimento risultante

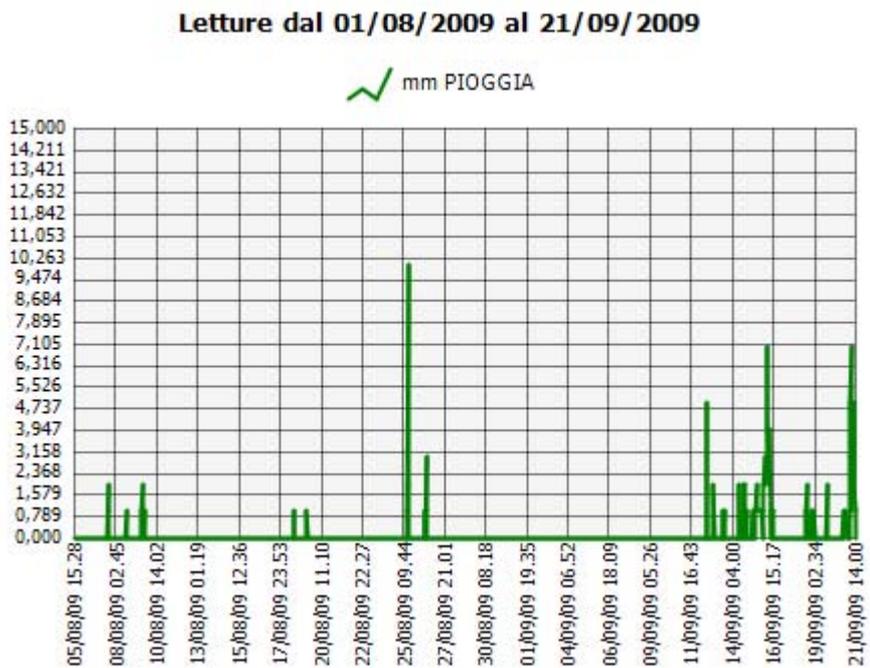
Figura 3.16 – Dati pluviometrici

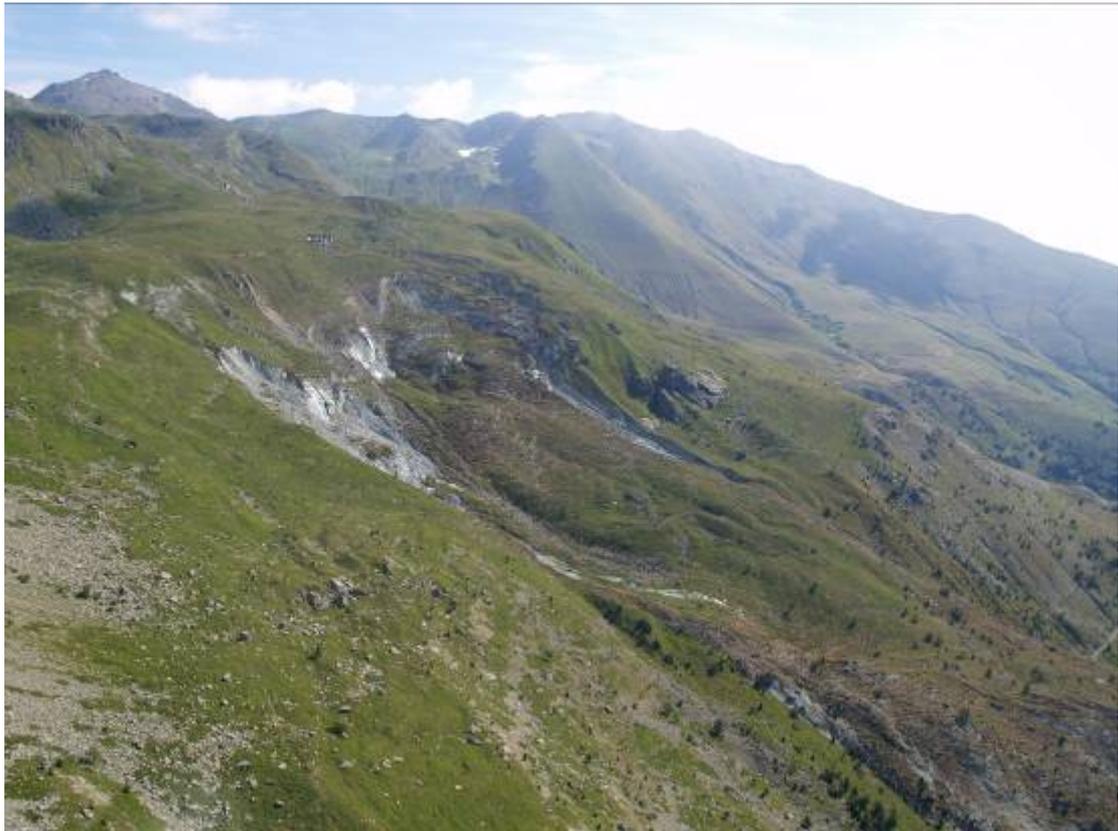
Settore medio-alto della frana

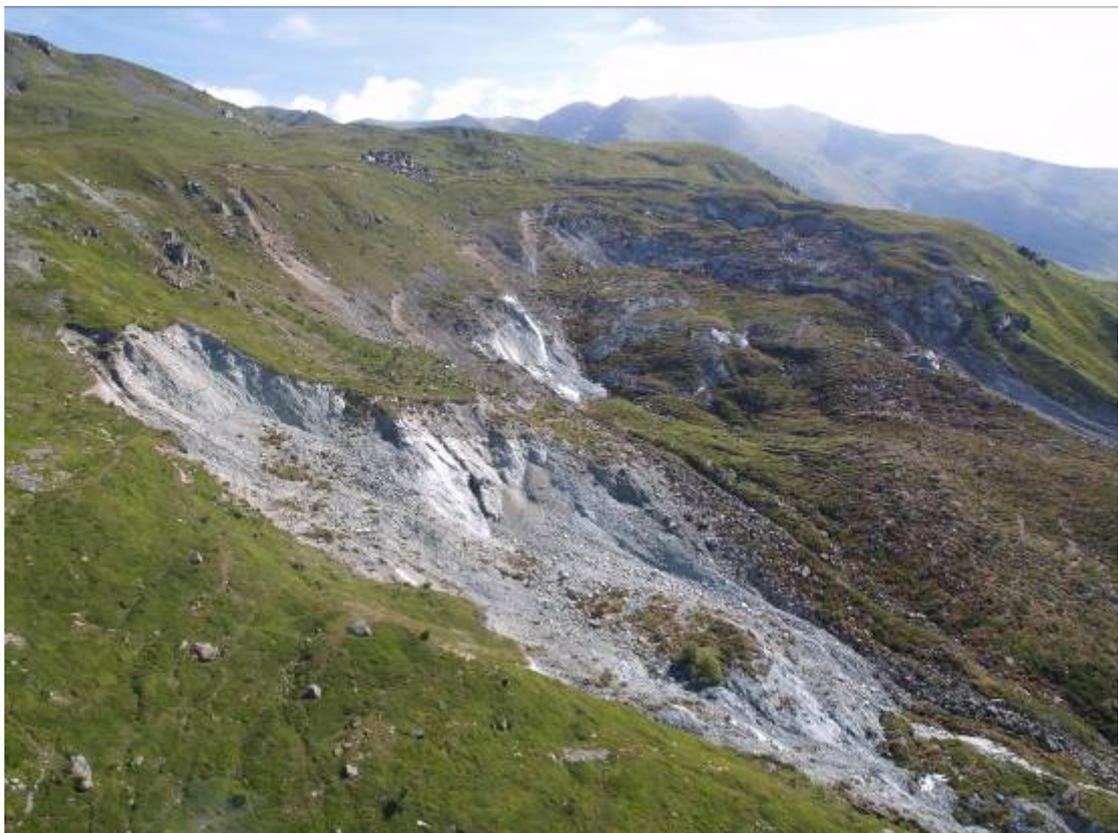
Settore di coronamento della frana

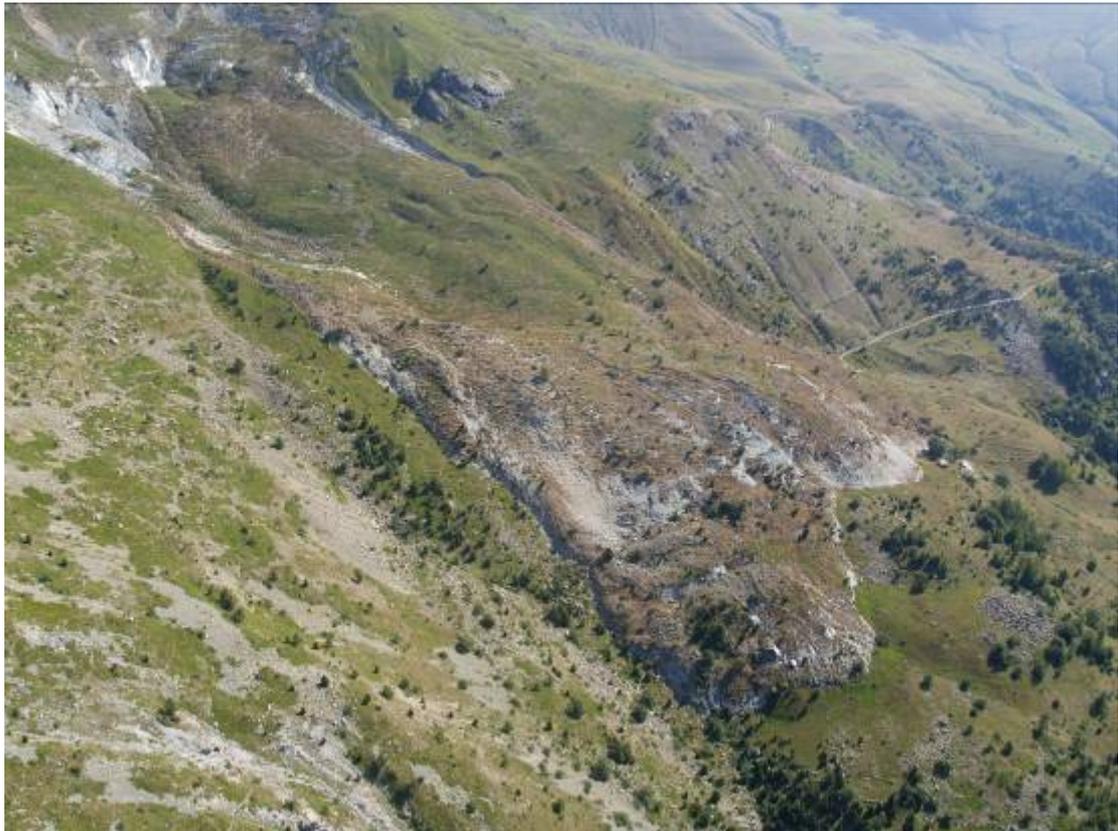
Settore medio-basso della frana

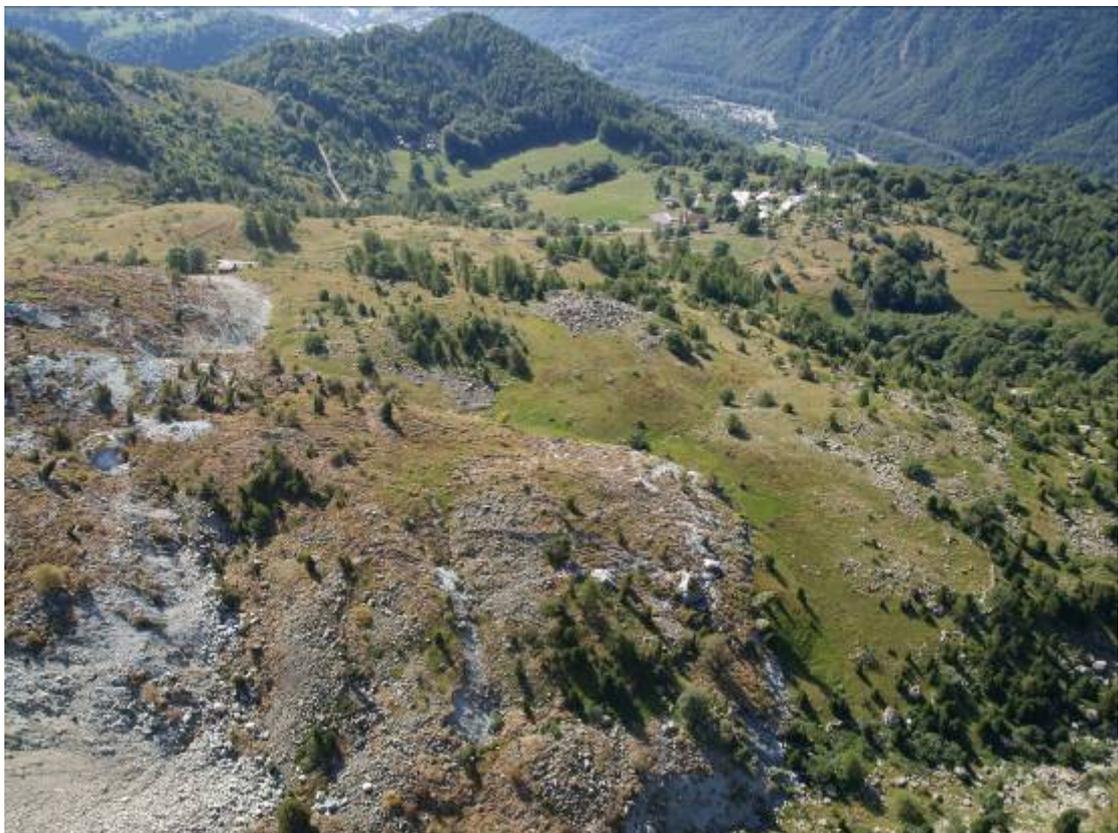
Accumulo di frana; in alto a sinistra Grange Orgiera, in alto a destra la borgata Pui

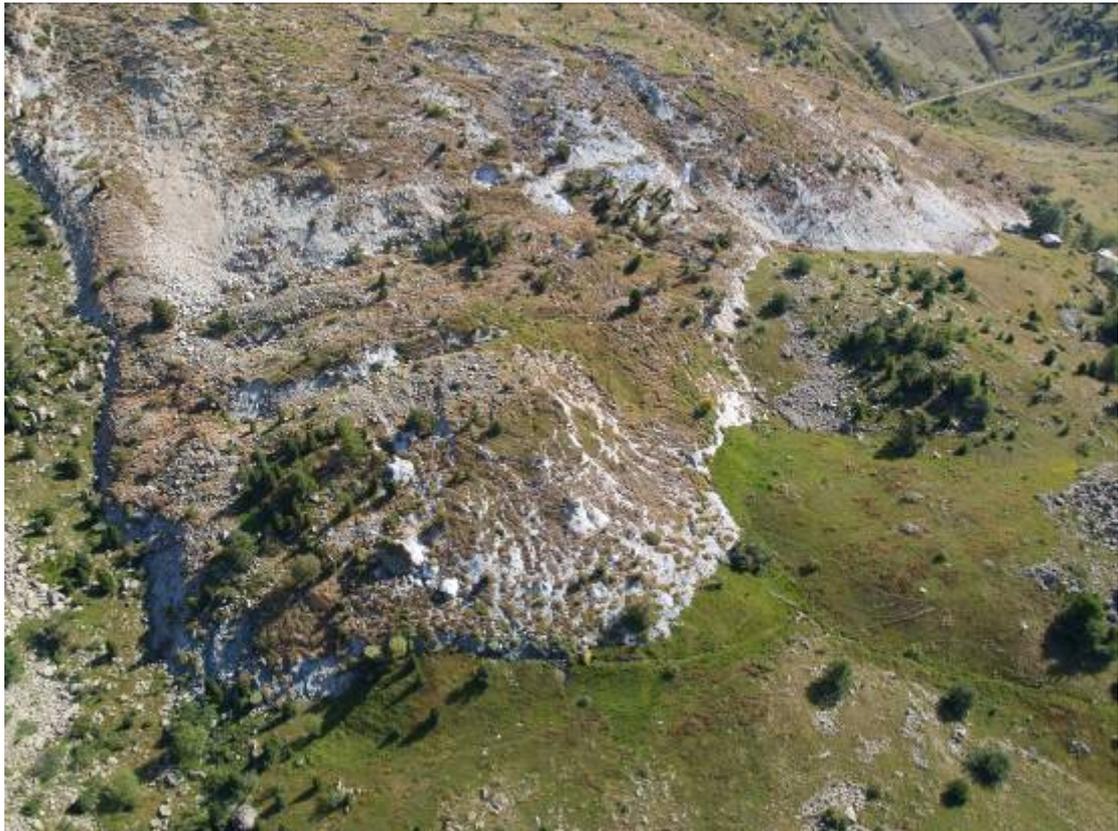
Accumulo di frana

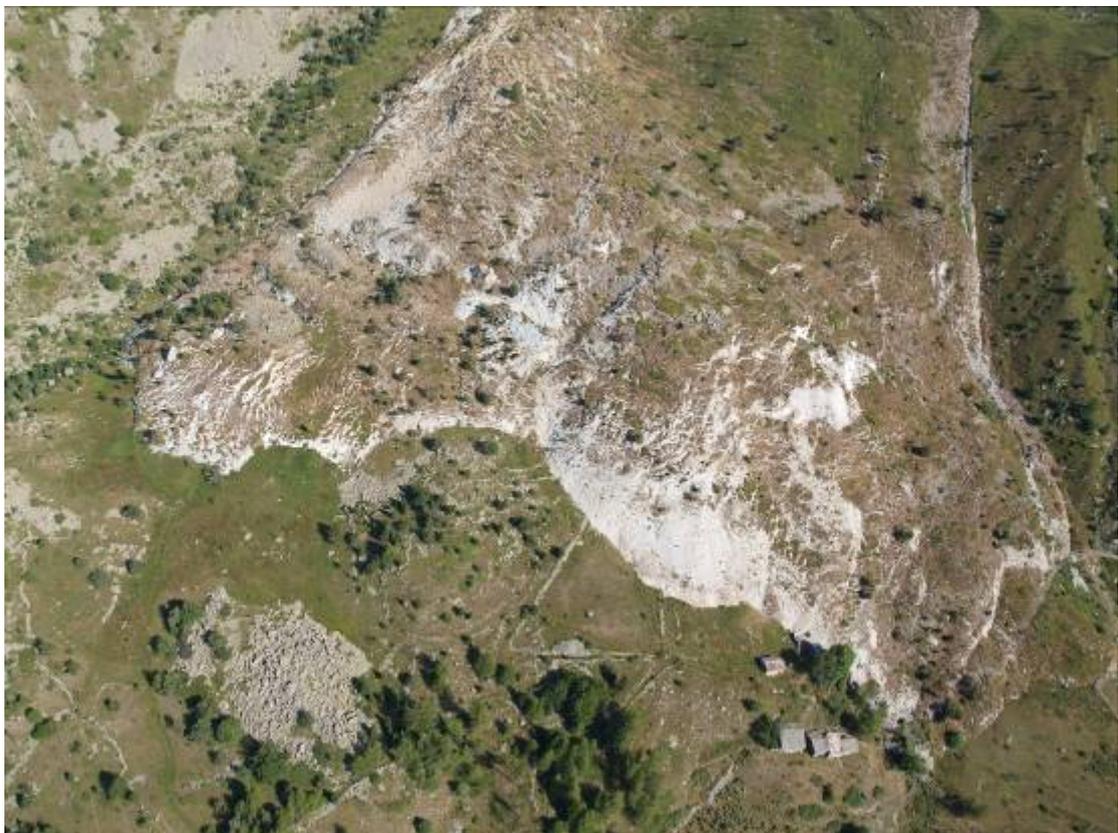
Accumulo di frana; in basso a destra Grange Orgiera
