RAPPORTO DI APPROFONDIMENTO SUGLI EVENTI DI COLATA DETRITICA DELLA VAL DI SUSA

II CASO DEL RIO FREJUS (BARDONECCHIA) DEL 13 AGOSTO 2023

A cura del
Dipartimento Rischi Naturali e Ambientali
con il contributo del
Consorzio Forestale Alta Val Susa (CFAVS)

Torino, 17 novembre 2023

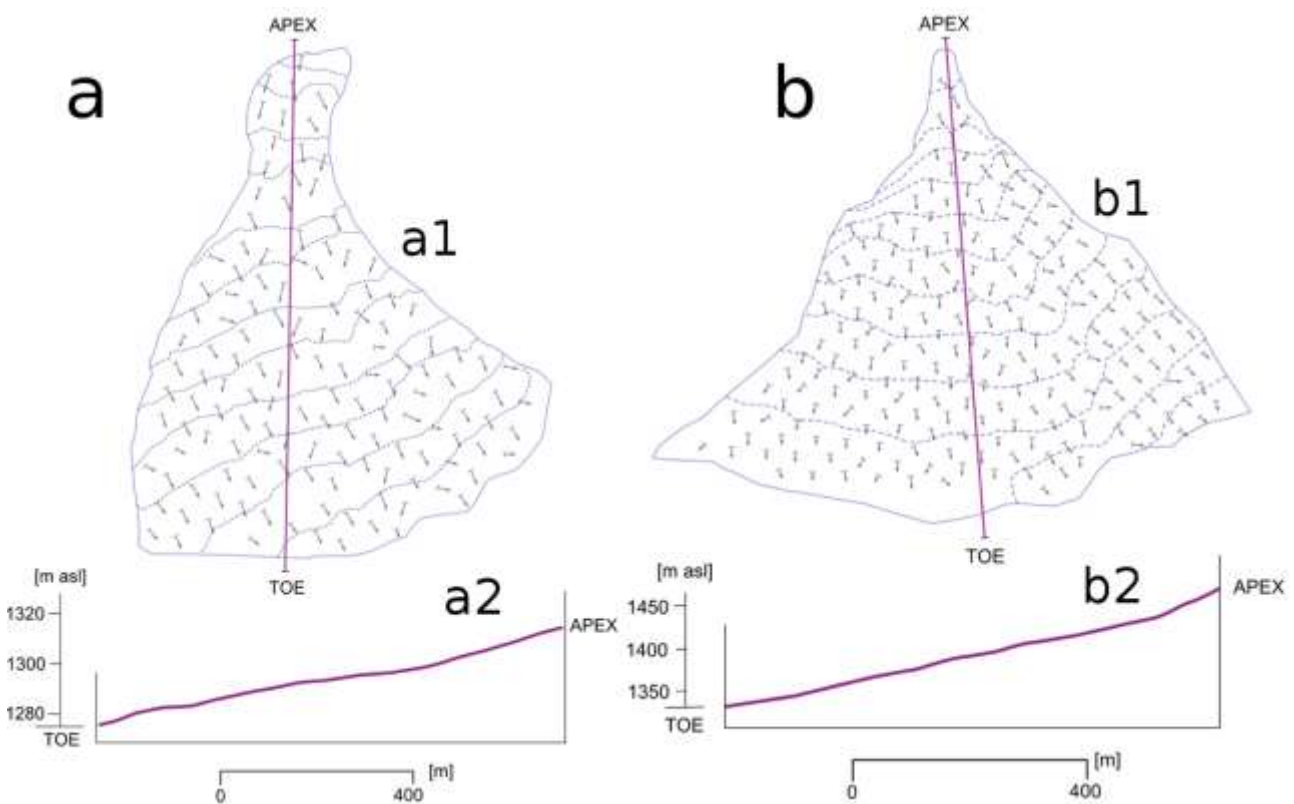
Figura 1 - (a) Geometria del conoide alluvionale ECM (e.g. Rio Frejus, Bardonecchia, Torino, Italia). (a1) Le pendenze maggiori della superficie deposizionale conservata dei conoidi sono indicate da frecce più lunghe. La pendenza della superficie del conoide è irregolare, con poca differenza dall'apice all'unghia. La sezione longitudinale dei conoidi ECM (a2) è caratterizzata da pendenze leggermente maggiori rispetto ai conoidi GCM e da un profilo regolare. (b) Geometria dei conoidi GCM (ad esempio Rio Fosse, Bardonecchia, Torino, Italia). (b1) Le pendenze maggiori della superficie deposizionale conservata dei conoidi sono indicate da frecce più lunghe. La sezione longitudinale dei conoidi GCM (b2) è caratterizzata da una pendenza regolare e dolce dall'apice all'unghia.

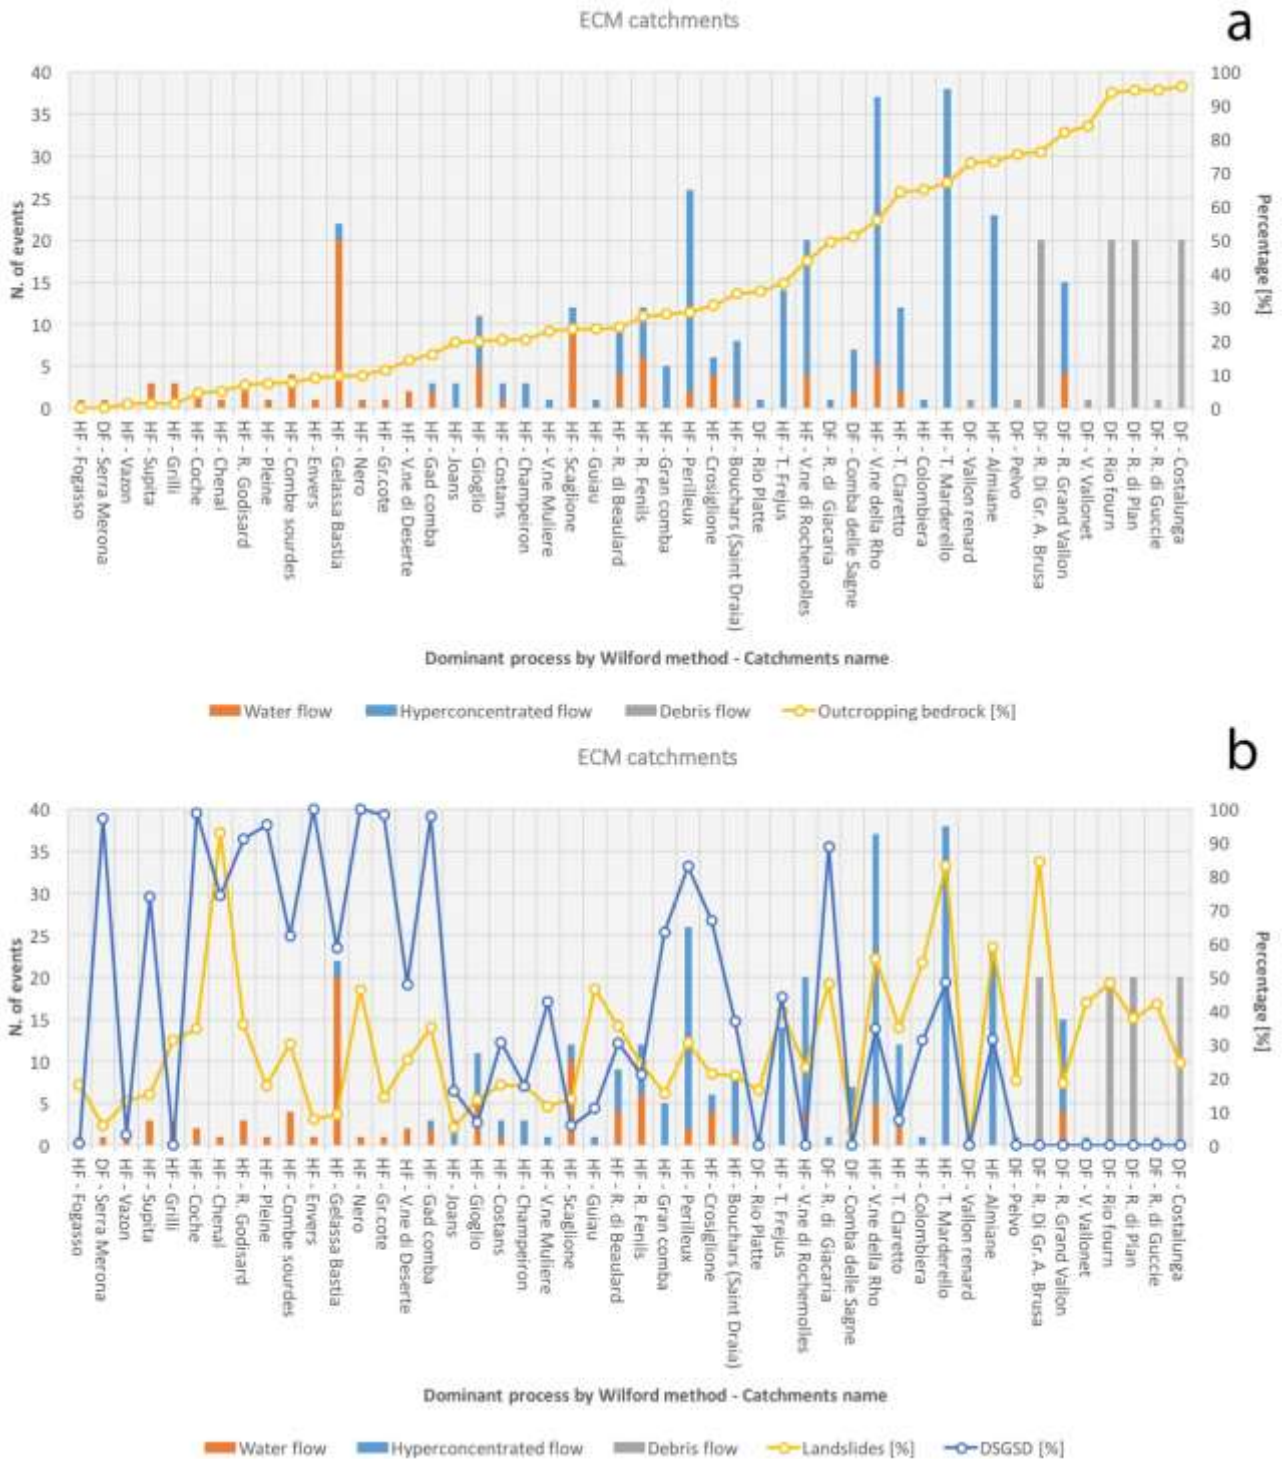
Figura 13 - (a) Correlazione tra eventi torrentizi e percentuale del substrato roccioso affiorante. (b) Distribuzione delle frane e DGPV [%] nei bacini ECM.

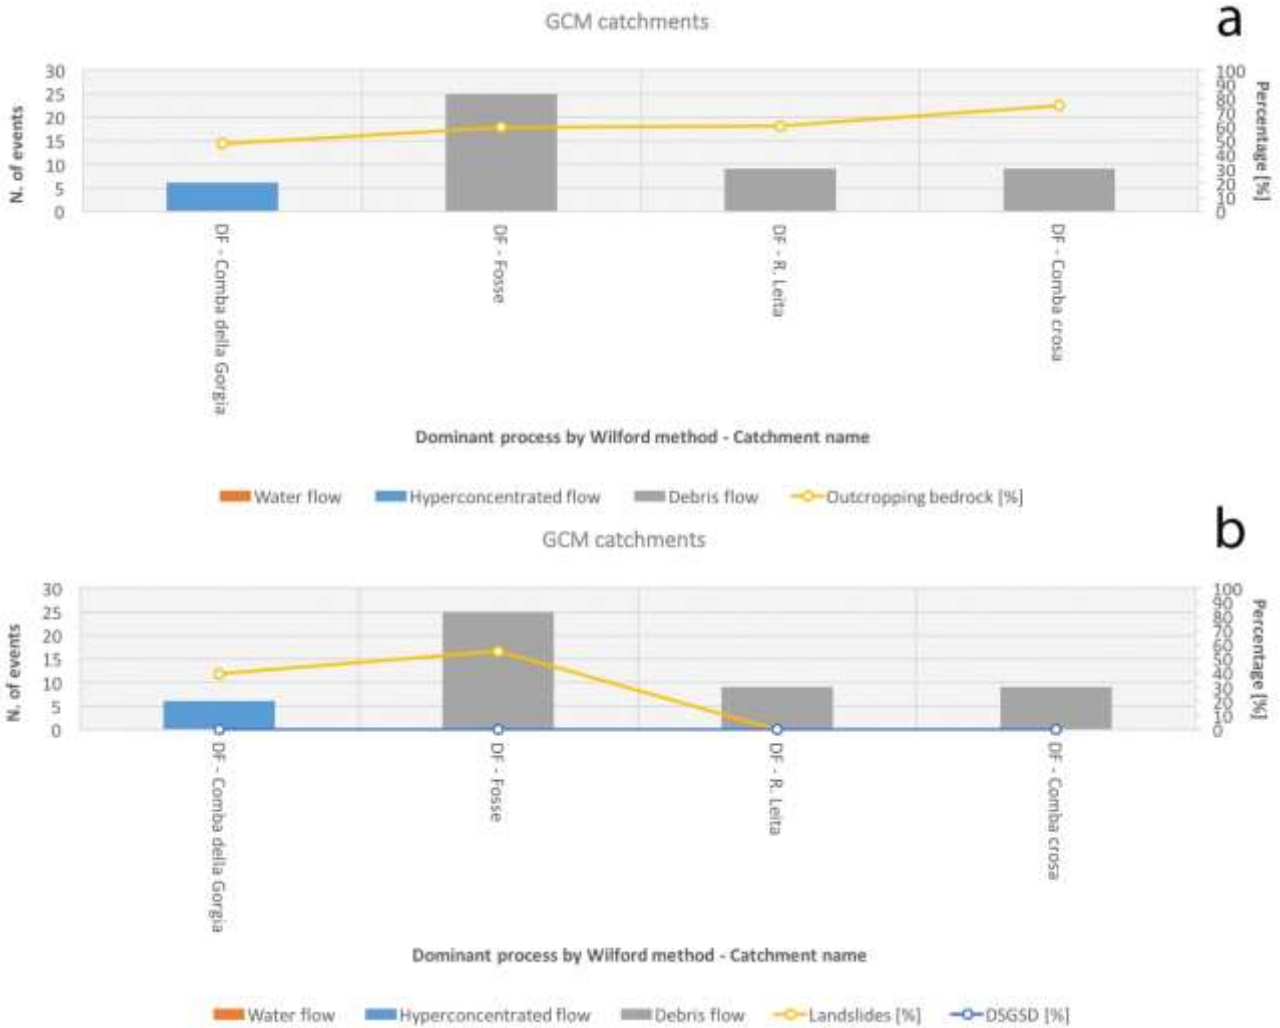
Figura 14 - (a) Correlazione tra eventi torrentizi e percentuale del substrato roccioso affiorante. (b) Distribuzione delle frane e DGPV [%] nei bacini del GCM.

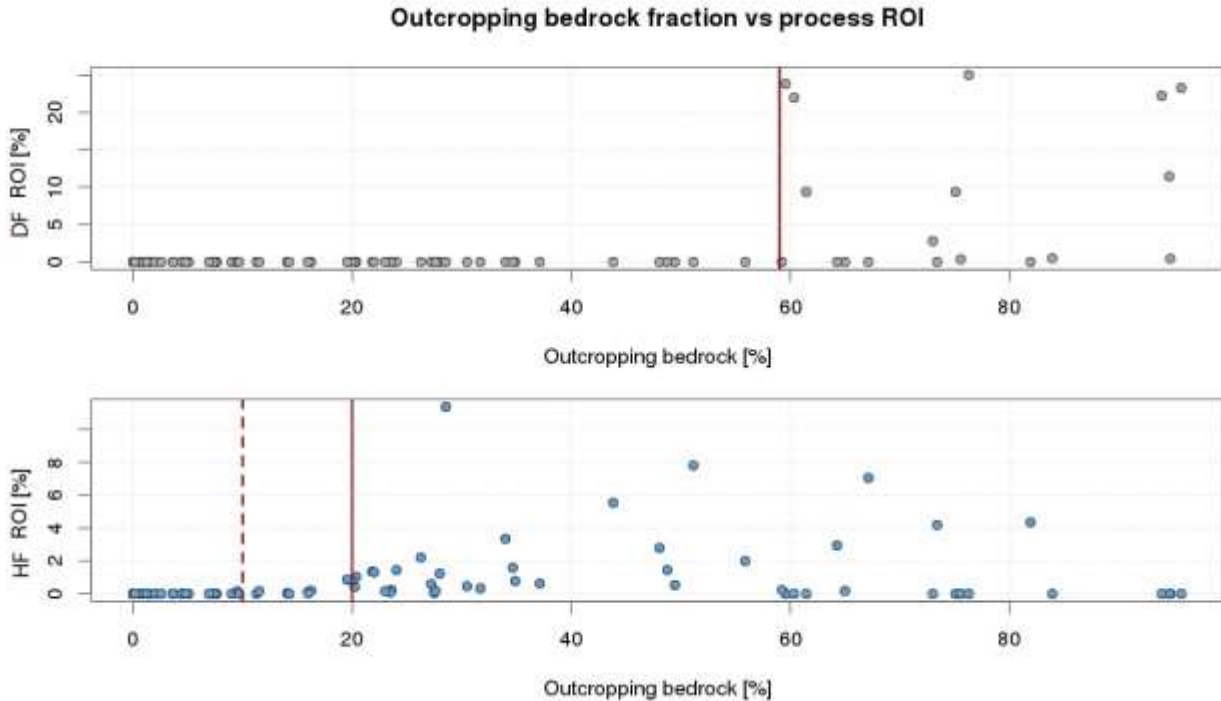
Figura 16 - Soglie di substrato roccioso affiorante per processo torrentizio.

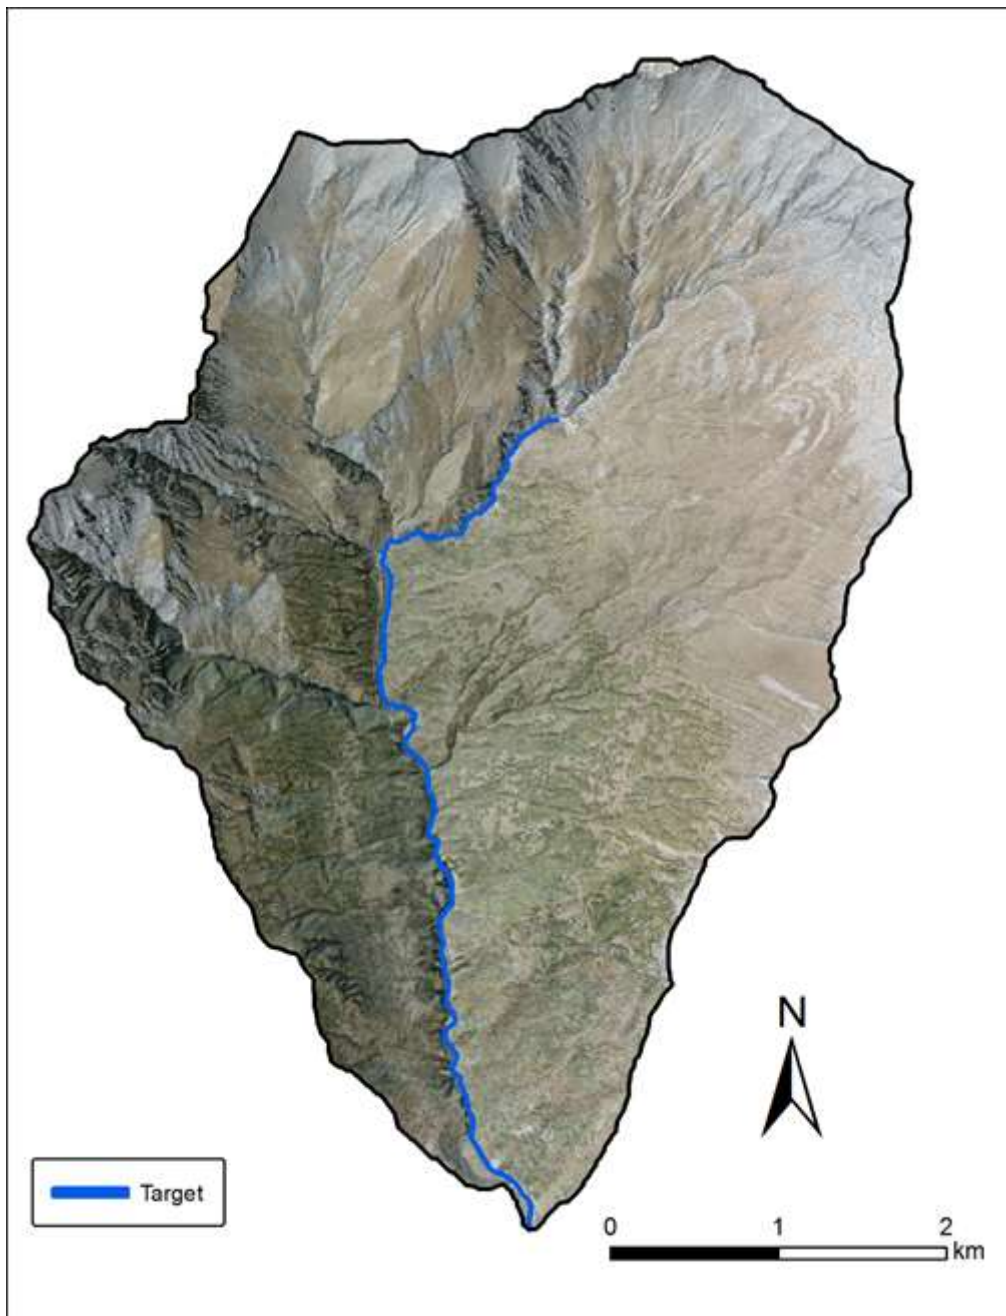
Figura 19 - Bacino del Rio Frejus. La principale rete di drenaggio permanente è evidenziata ed è stata selezionata come obiettivo per l'analisi IC.

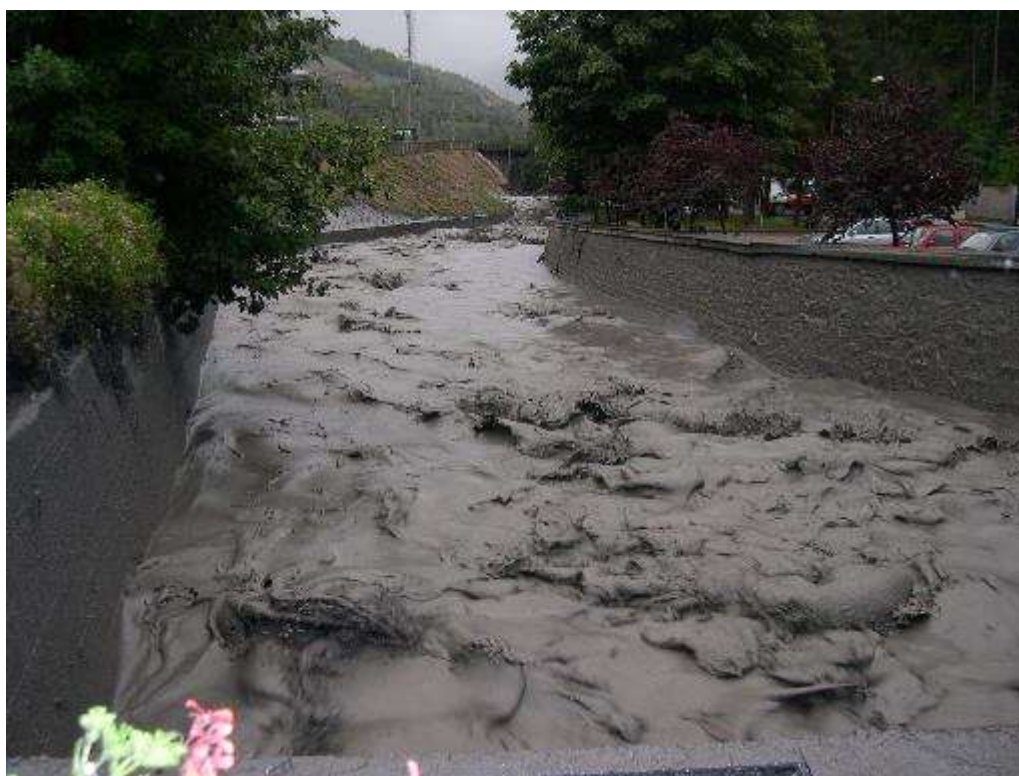
Figura 20 - Un esempio della principale tipologia di processo torrentizio che più frequentemente raggiunge l'area di conoide del Rio Frejus (6 agosto 2004).

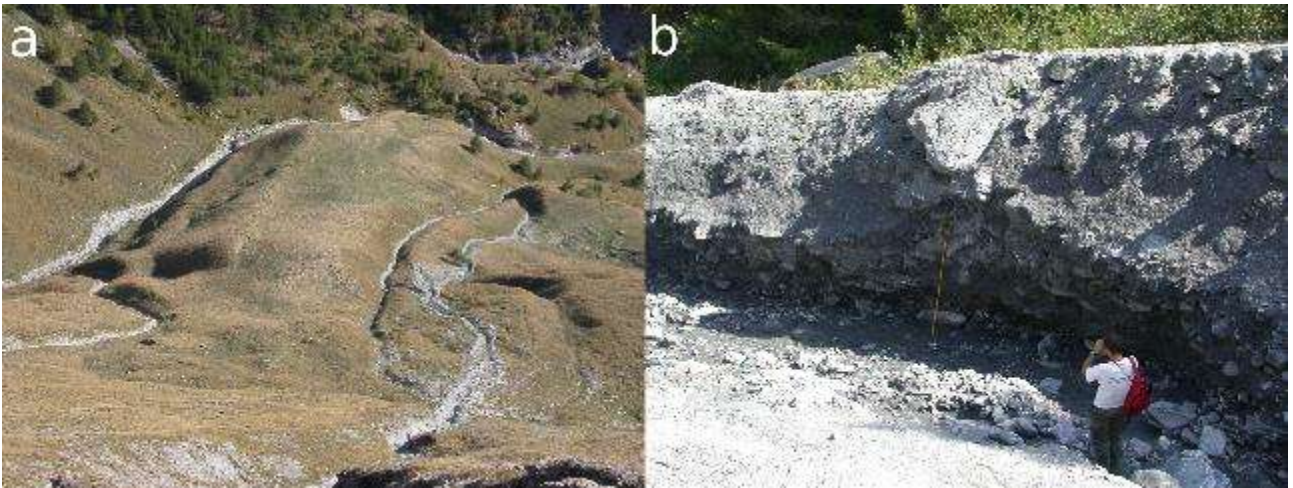
Figura 22 - Esempio di depositi localizzati alla testata del bacino del Rio Frejus: (a) Un deposito di frana a lenta evoluzione inciso da canali. (b) Uno spesso deposito di colata detritica in prossimità di un canale principale inciso situato alla testata del bacino.

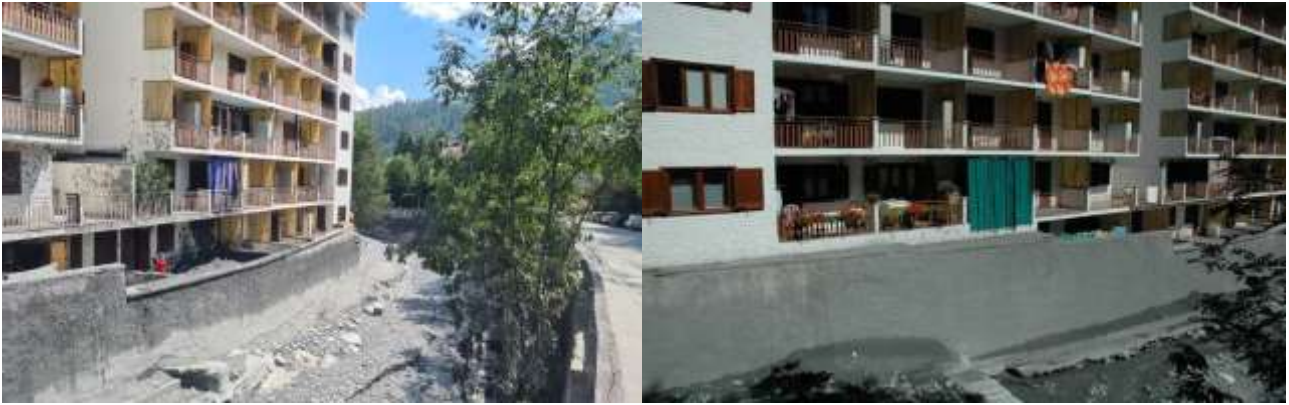
Figura 30 – Edificio in sinistra idrografica posto poco a valle del ponte di Via Medail interessato dalla colata detritica. Gli stessi edifici erano stati lambiti dalla colata del 2009 e 2004.

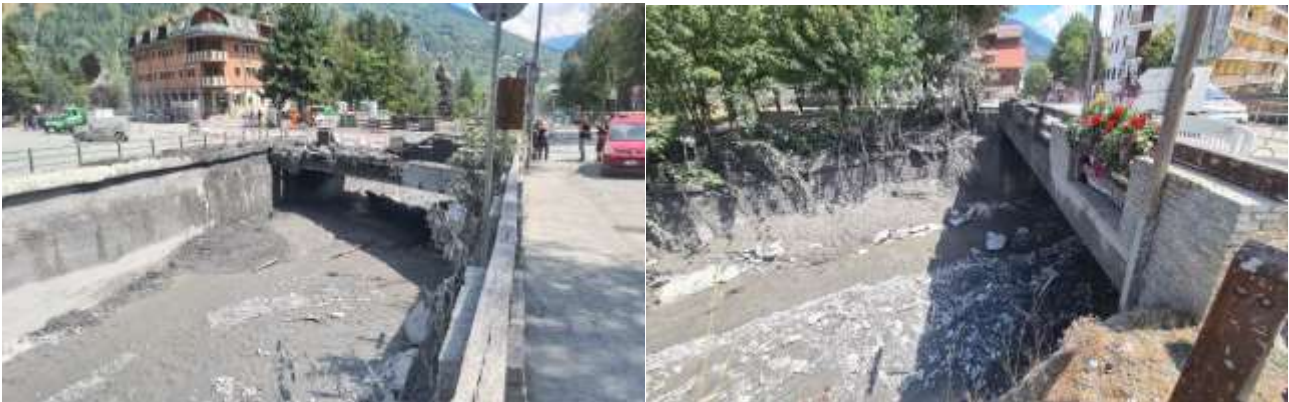
Figura 31 – Il ponte di via Medail (a sinistra) e quello di Piazza Alcide de Gasperi (a destra), parzialmente sormontati dalla parte liquida e più fine della colata.

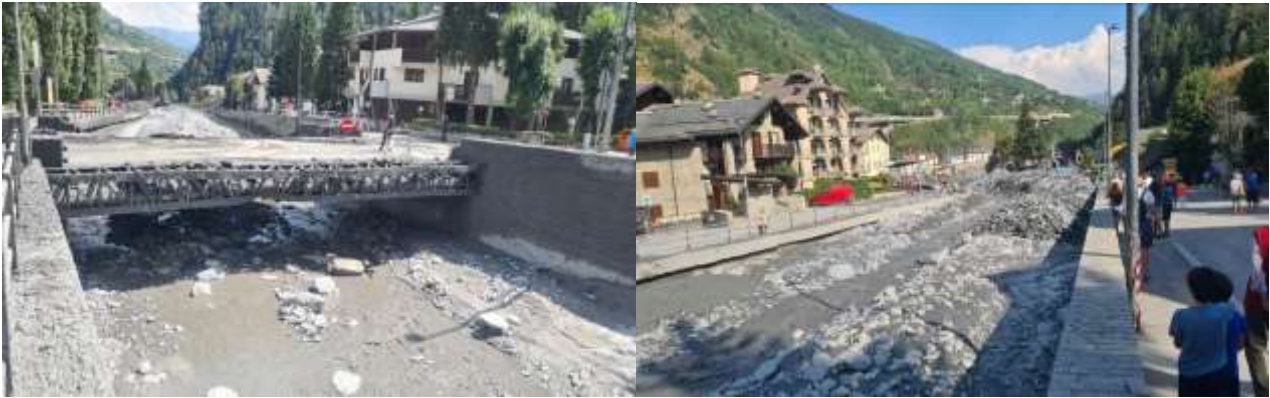
Figura 32 – A sinistra: il ponte di via Montenero, visto da monte, privato totalmente delle sponde. A destra: alveo intasato di materiale detritico a valle del ponte di via Montenero

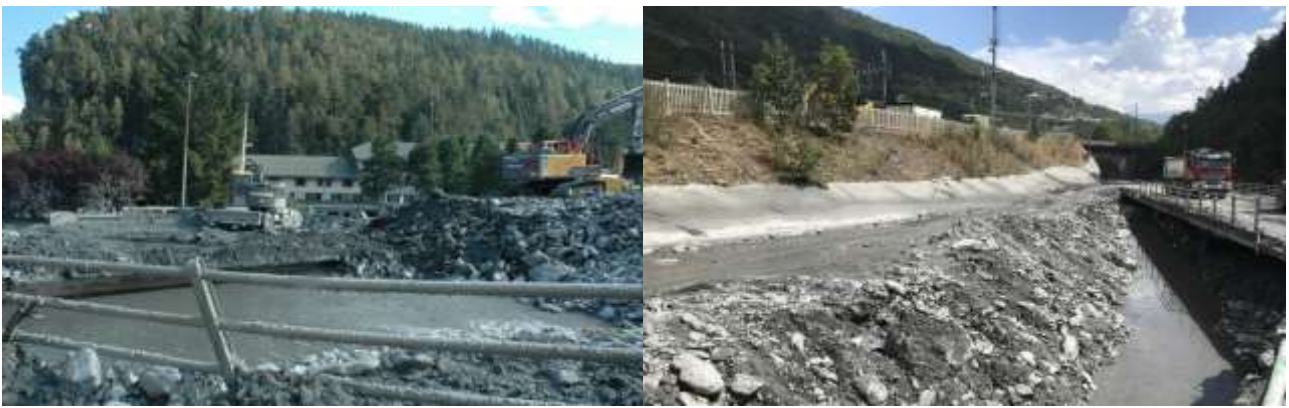
Figura 33 – Ponti di via Stazione (a sinistra) e di via Torino (a destra) completamente occlusi, nelle foto rispettivamente del 14 agosto e del 16 agosto dopo i primi interventi di ripristino.

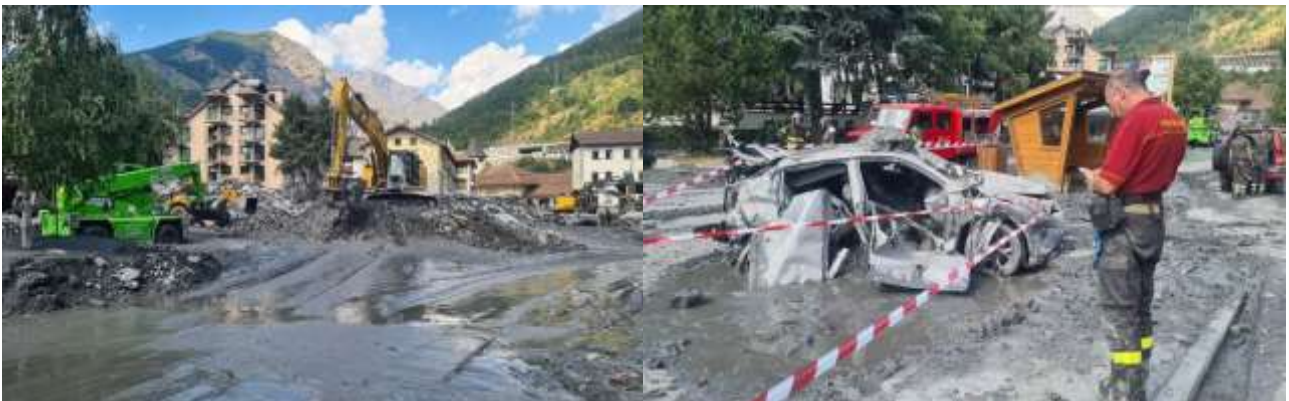
Figura 34 – Rotonda di via Torino, imponente accumulo di materiale grossolano e dettaglio di automezzi coinvolti.

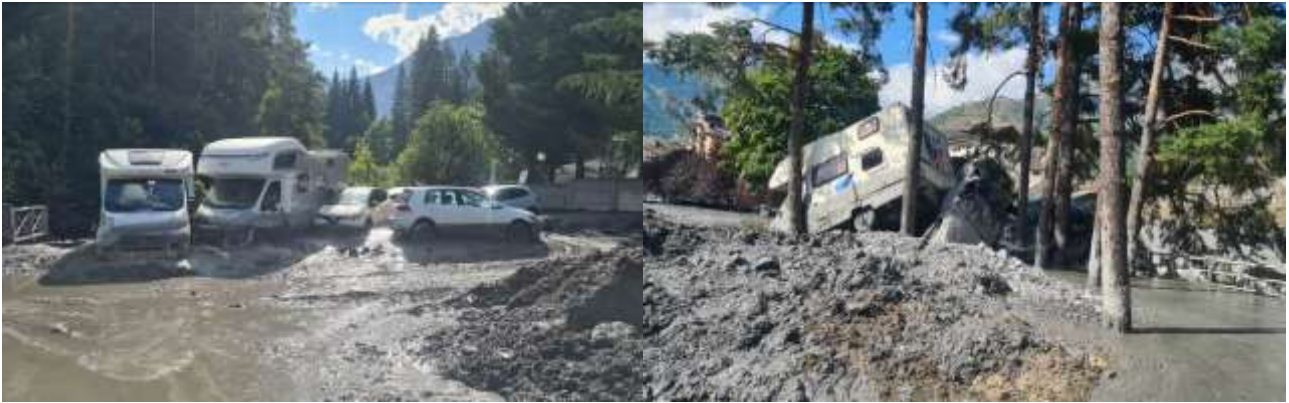
Figura 35 – Automezzi coinvolti nelle adiacenze della rotonda di via Torino.

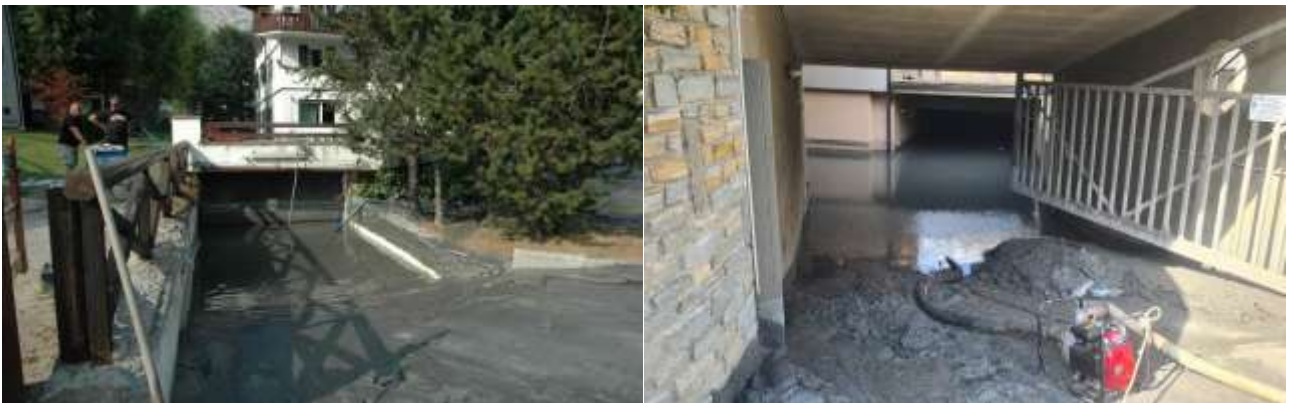
Figura 36 – A sinistra: garage allagati dell'albergo la Betulla (Viale della Vittoria, n 4) e, a destra, del condominio Merdovine 2 (Via Papa Giovanni XXIII, n 2B).

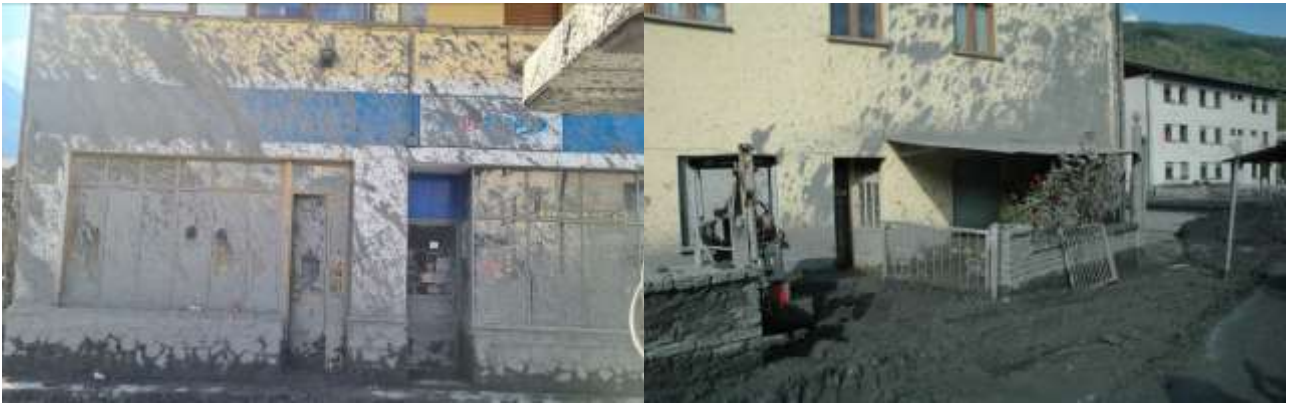
Figura 37 – In sponda sinistra, gli spruzzi di fango hanno raggiunto il secondo piano fuori terra: distributore di carburante, Piazza Europa 11 (a sinistra) e lo stesso edificio lato Via Papa Giovanni XXIII (a destra).

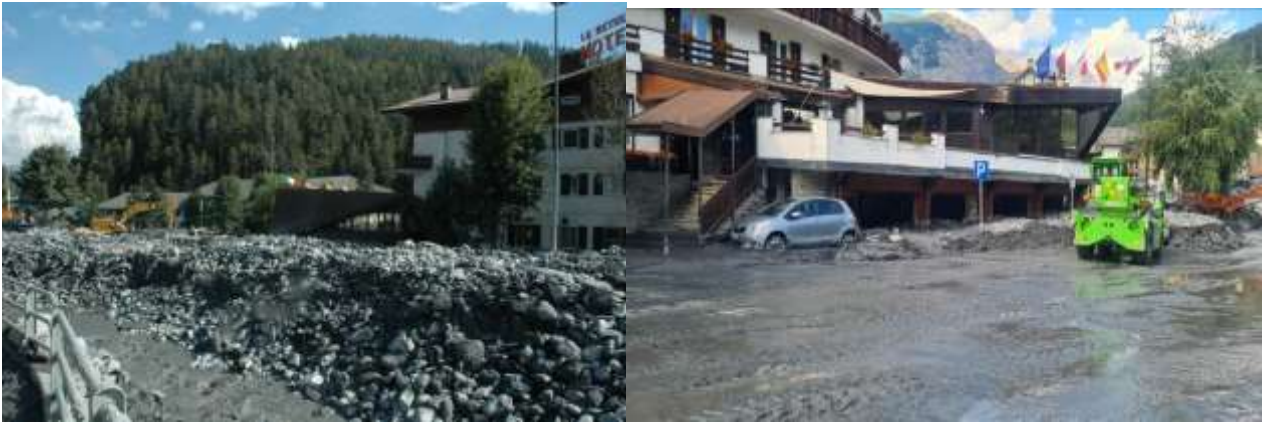
Figura 38 – A sinistra, accumulo di materiale grossolano a monte del ponte di via Stazione e coinvolgimento dell'Hotel la Betulla e, a destra, visto dal lato di Viale della Vittoria dove l'accumulo è stato prevalentemente di granulometria fine.

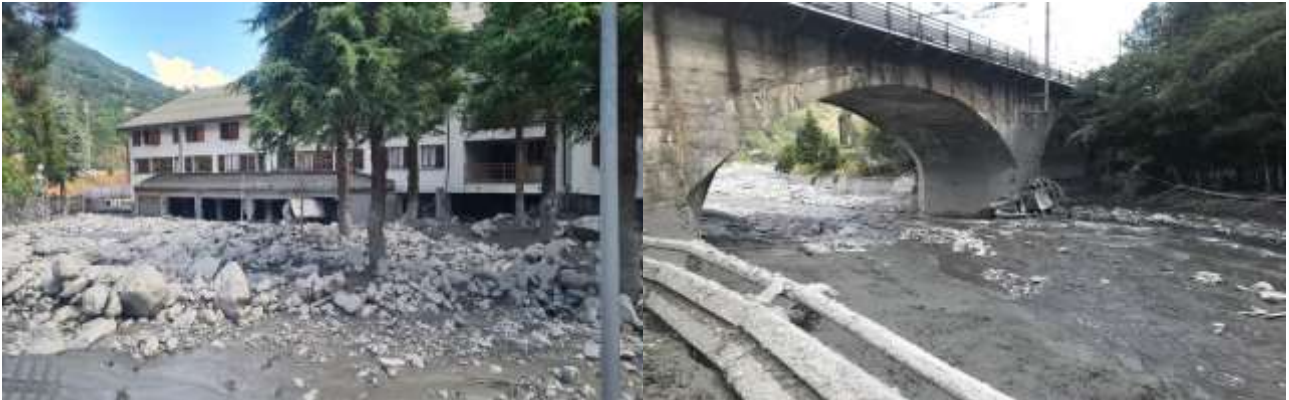
Figura 39 – A sinistra, area antistante il Commissariato di Polizia, completamente intasata di deposito grossolano. A destra, Attraversamento della ferrovia, visto da monte

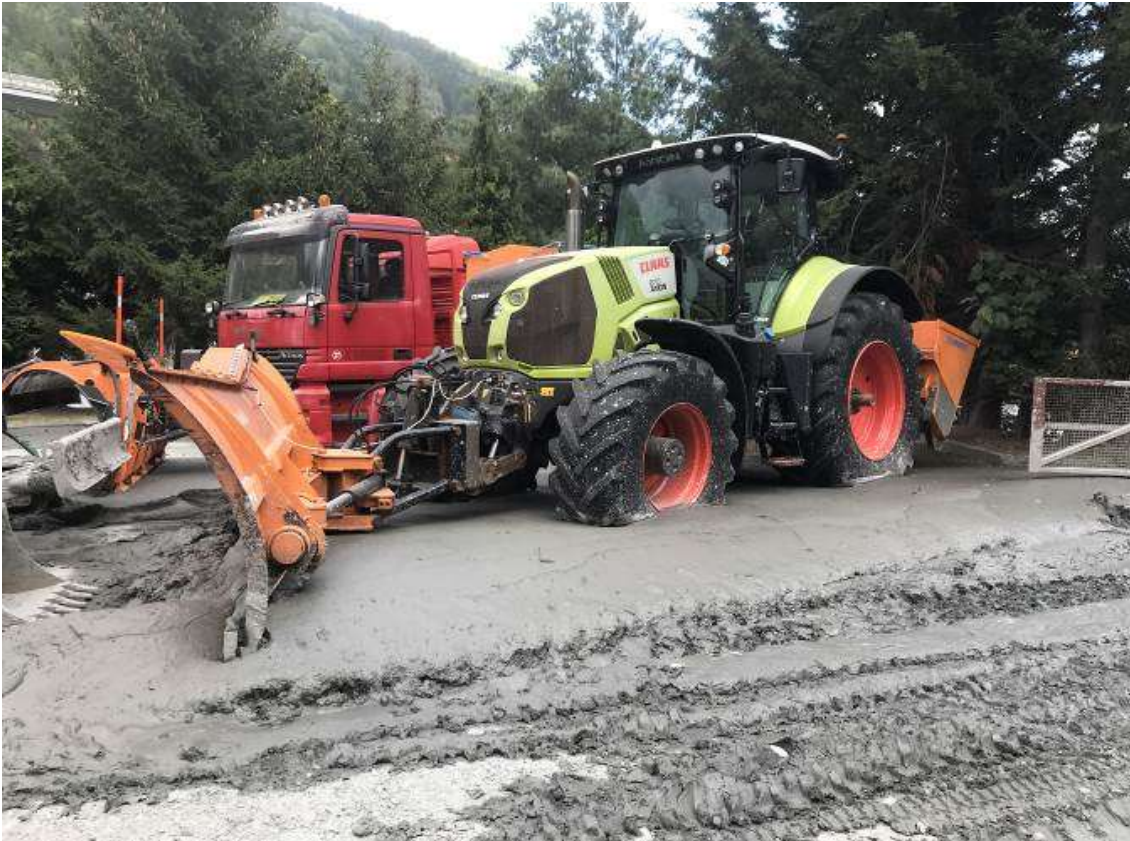
Figura 40 – Automezzi comunali parzialmente coinvolti dall'accumulo di materiale fine nel piazzale di via Torino.

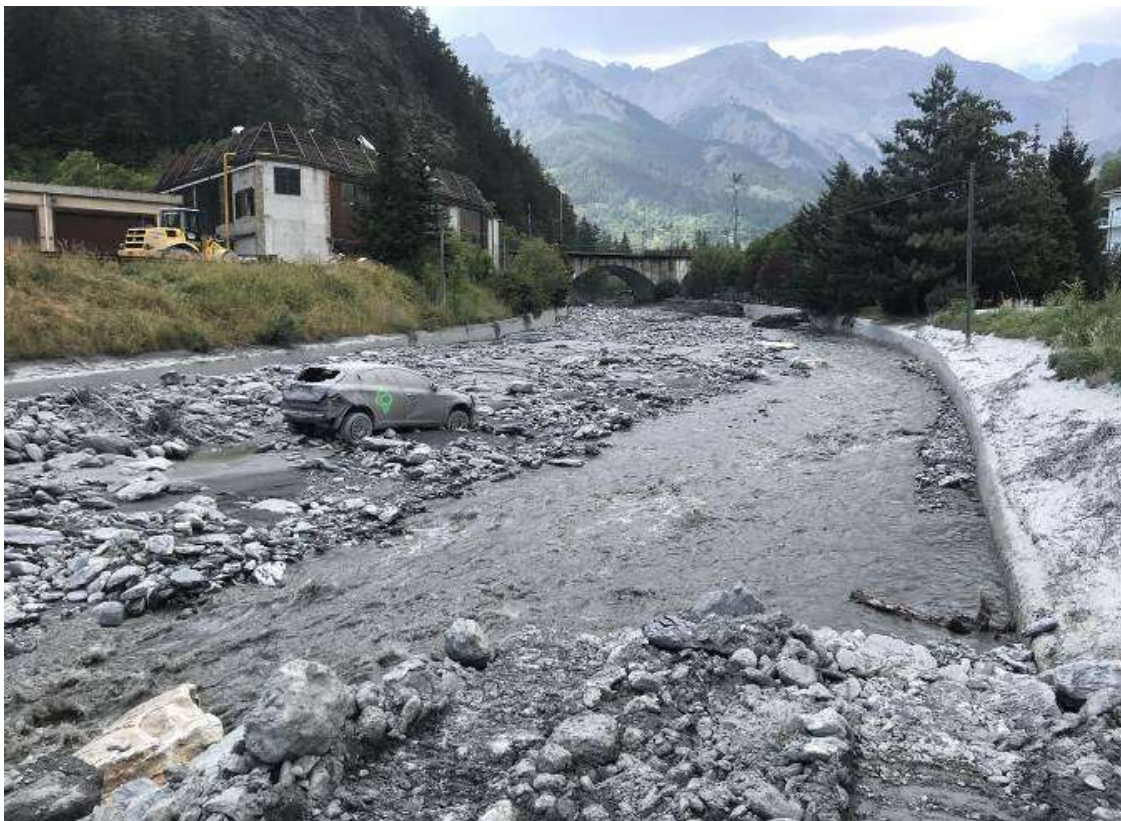
Figura 41 – Asta a monte della confluenza del T. di Rochemolles.

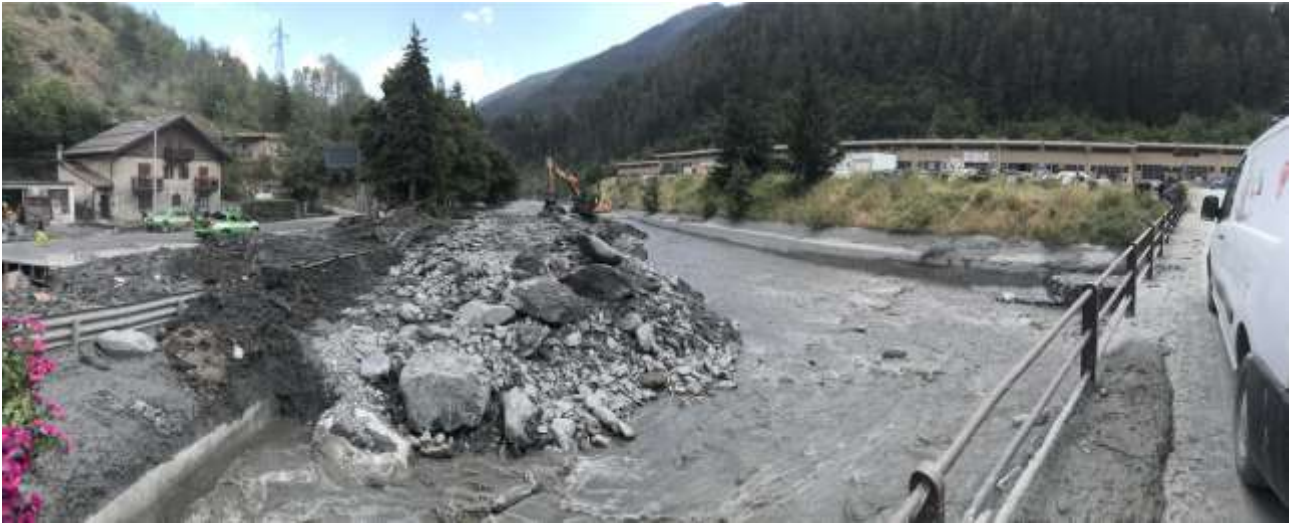
Figura 42 – Panoramica verso valle dall'attraversamento della caserma dei VVF.

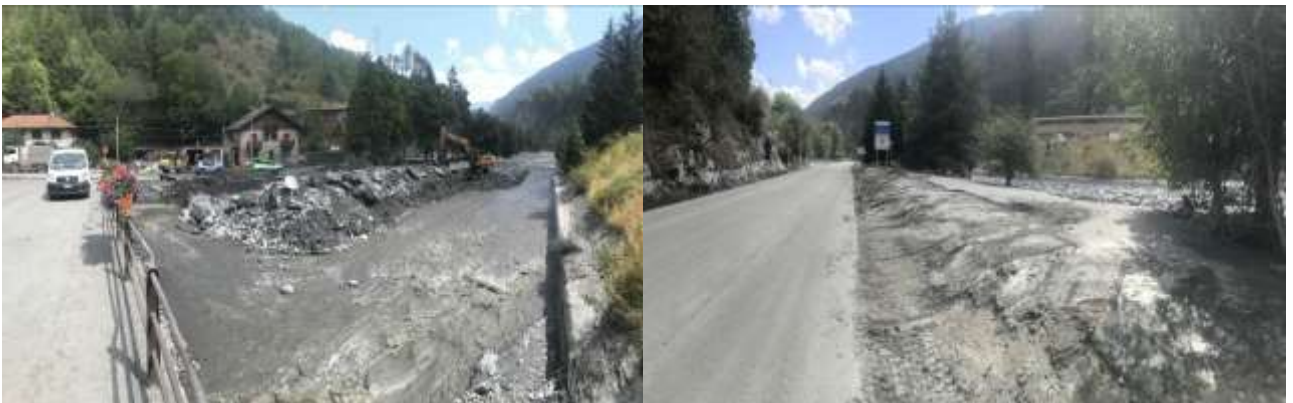
Figura 43 – Attraversamento della caserma dei VVF: vista verso gli edifici di Via Susa coinvolti (a sinistra). Vista verso valle della SS335, poco a monte del punto di biforcazione tra i due lobi (a destra).

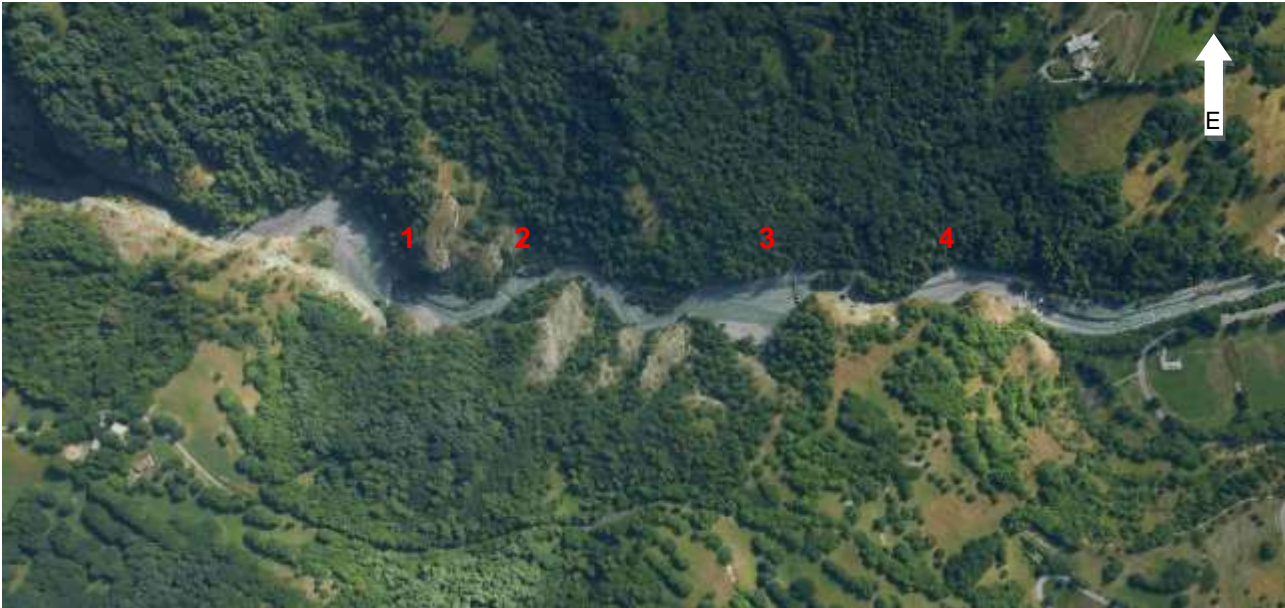
Figura 44 - Tratto del T. Frejus dall'apice del conoide alla gola in roccia (immagini Digisky 2023, post-evento); opere presenti in questo tratto d'alveo: 1. doppia soglia; 2. briglia selettiva a pettine; 3. soglia; 4. briglia fenestrata.

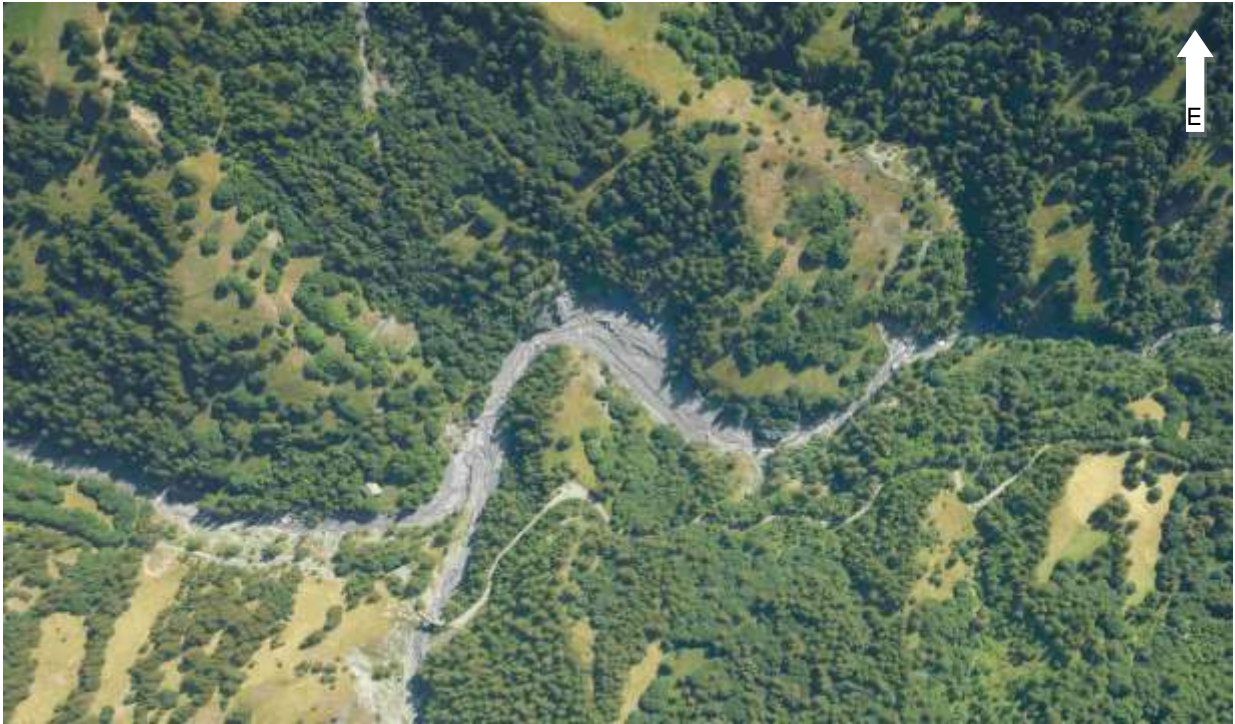
Figura 45 - Confluenza T. Frejus con Rio Gautier (immagini Digisky post-evento agosto 2023).

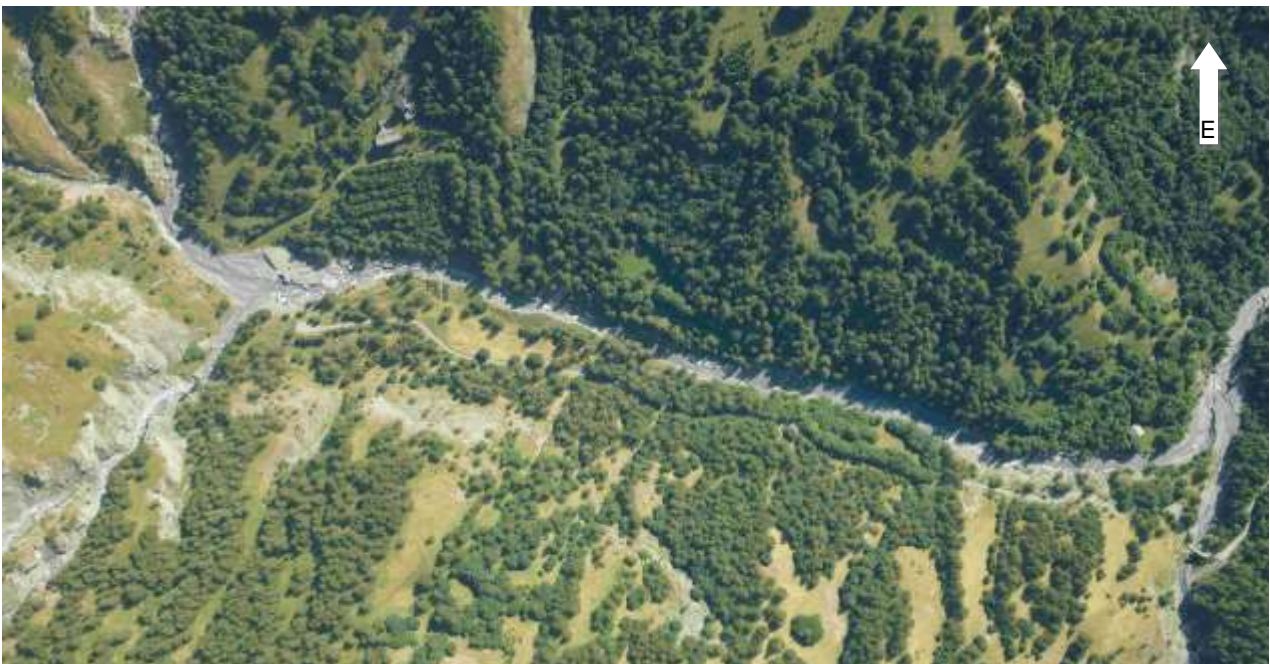
Figura 46 - Tratto T. Frejus dalla confluenza con il R. Gautier alla Confluenza con R. Comba Gaudet (immagini Digisky post-evento agosto 2023).

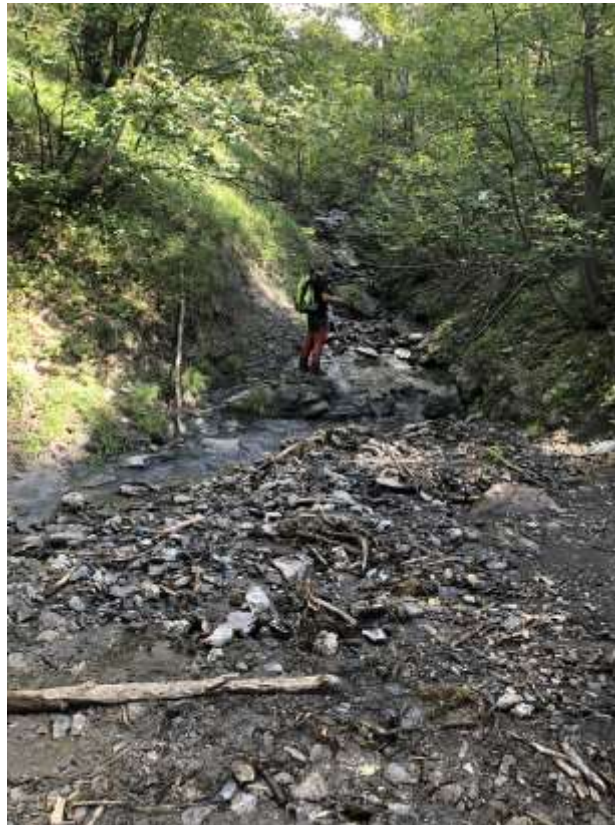
Figura 47 - Deposito detritico misto a sabbia, limo e componenti vegetali Rio Chaulet.

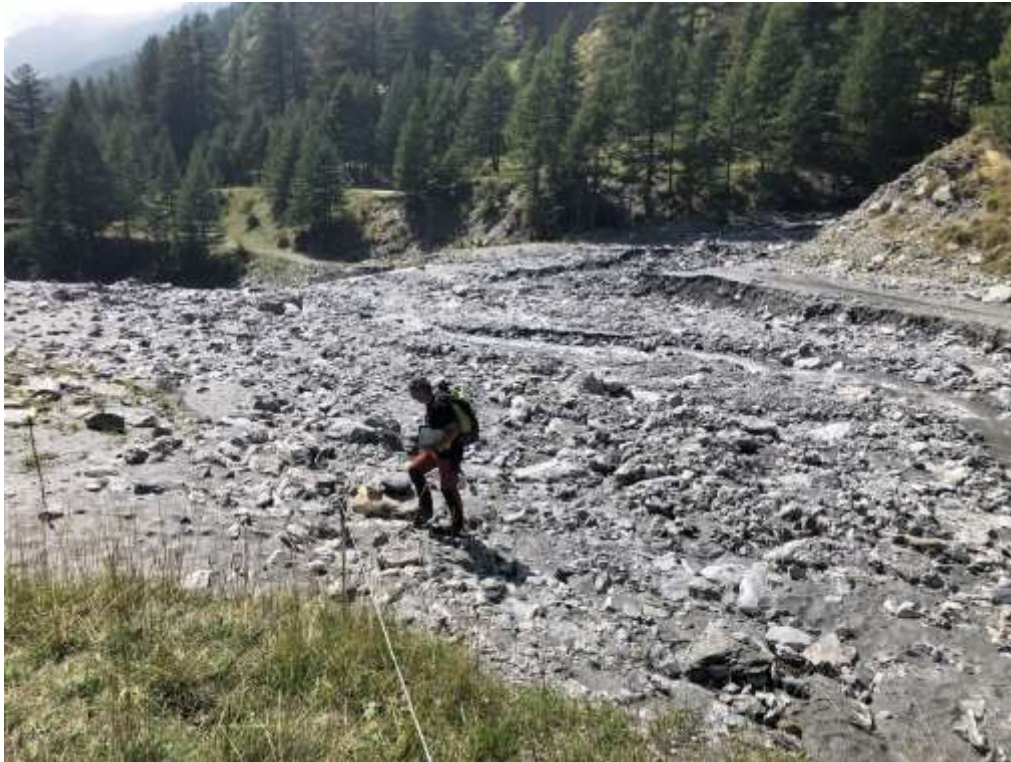
Figura 48 - Passaggio e deposito della colata del Rio Merdovine alla confluenza con il Rio Comba Gaudet (in alto a destra).

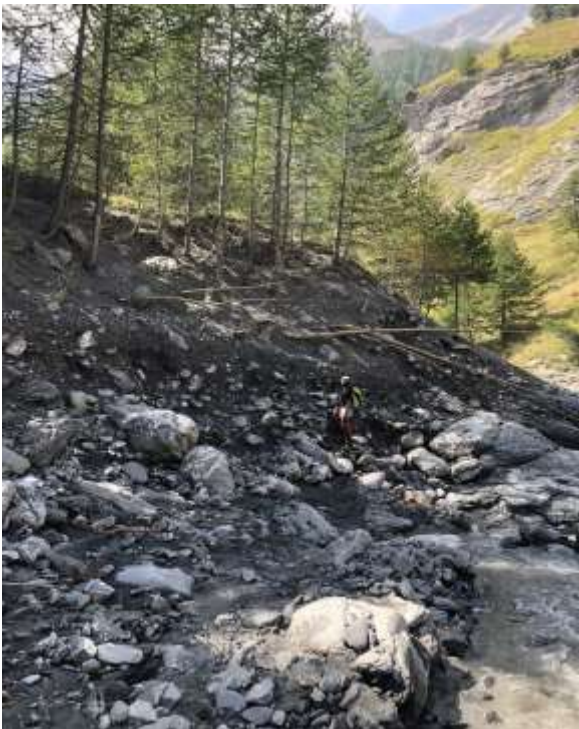
Figura 49 - Importanti erosioni in sponda sinistra del Rio Merdovine, a monte della confluenza con il Rio Comba Gaudet. In questo tratto, la diffusa presenza di frane determina una disponibilità pressoché illimitata di detrito mobilizzabile dal passaggio di ondate di piena e colate detritiche.

Proseguendo verso monte lungo il Rio Merdovine, la colata ha raggiunto altezze di oltre 5 metri con prevalente trasporto e una significativa componente erosiva sulle sponde in destra idrografica (Figura 50), con notevole estensione in particolare su gran parte della sponda in sinistra idrografica in frana (Figura 49).

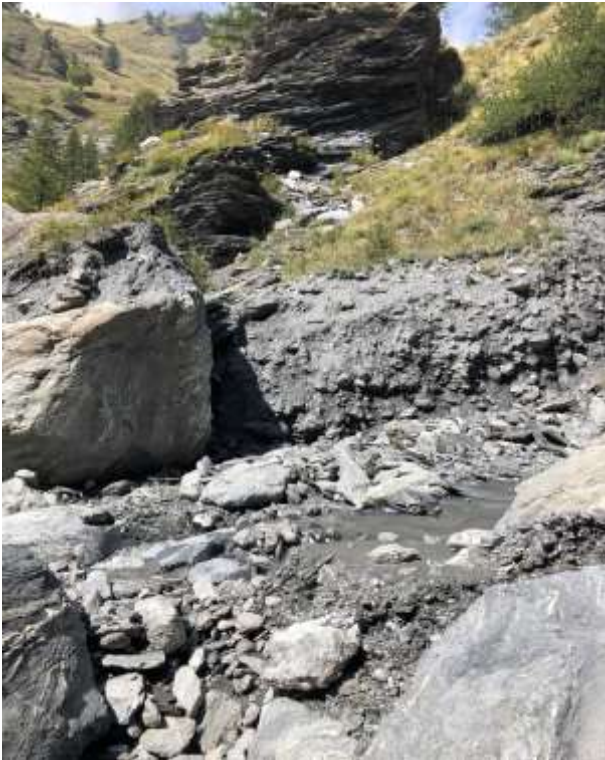
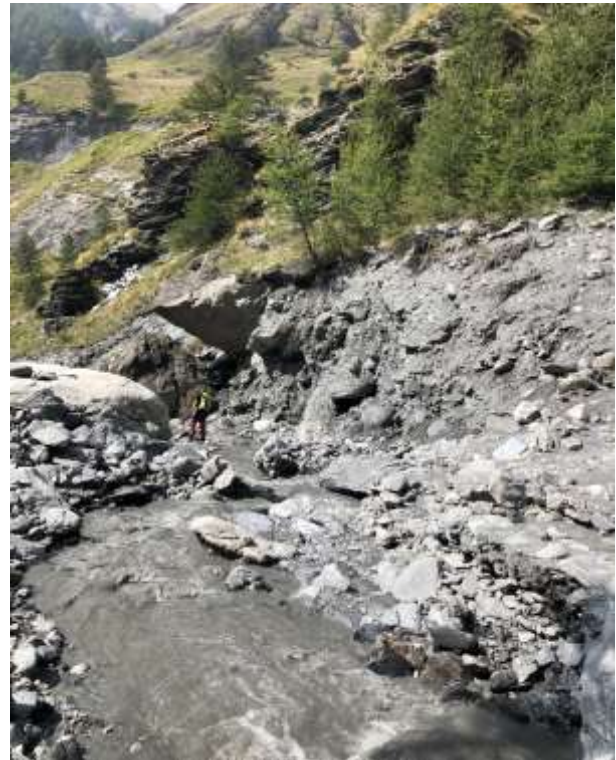
Figura 50 - Recenti erosioni in sponda destra del Rio Merdovine a seguito del passaggio della colata detritica dell'agosto 2023.
