RAPPORTO DI APPROFONDIMENTO SUGLI EVENTI DI COLATA DETRITICA DELLA VAL DI SUSA

II CASO DEL RIO FREJUS (BARDONECCHIA) DEL 13 AGOSTO 2023

A cura del
Dipartimento Rischi Naturali e Ambientali
con il contributo del
Consorzio Forestale Alta Val Susa (CFAVS)

Torino, 17 novembre 2023

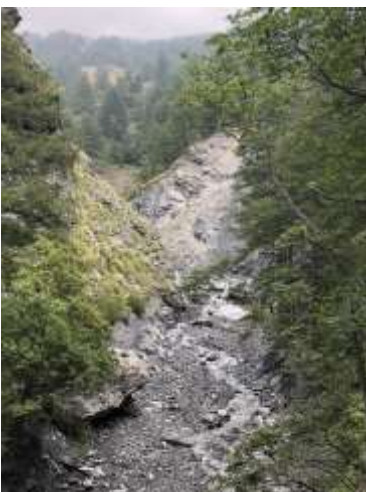
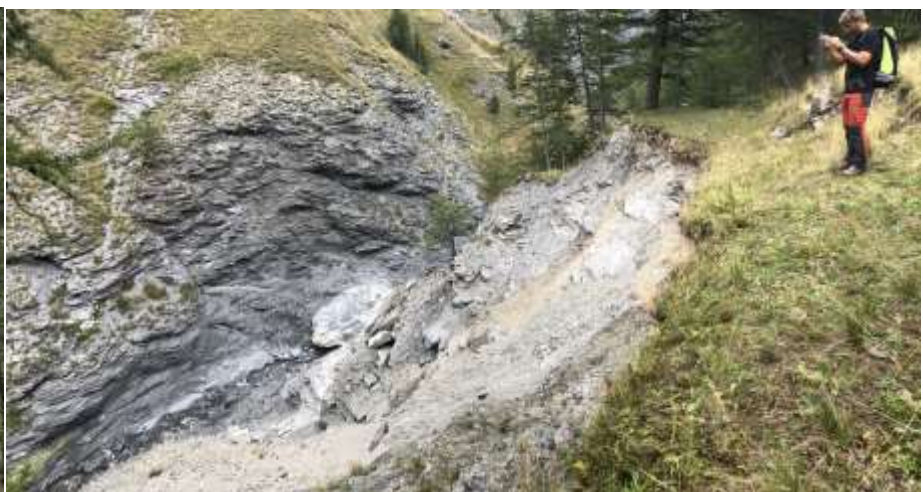
Proseguendo verso monte si evidenziano continue erosioni in sponda sinistra idrografica alcune delle quali hanno destabilizzato il piede del versante ed innescato veri e propri fenomeni franosi, quindi successivi al passaggio della colata, uno dei quali ha coinvolto alcune migliaia di metri cubi di materiale (Figura 51). Tali fenomeni presentano ancora una instabilità residua che potrebbe causare l'ostruzione del Rio Merdovine che in questo tratto risulta particolarmente stretto. Non si esclude che situazioni simili siano accadute durante l'evento dell'agosto 2023 con la parziale ostruzione del canale principale e il conseguente rilascio e innesco di ondate di piena in grado poi di accrescere il potere erosivo e quindi le dimensioni della colata verso valle.

Figura 51 - Frana successiva al passaggio della colata dell'agosto 2023 in sponda destra del Rio Merdovine.

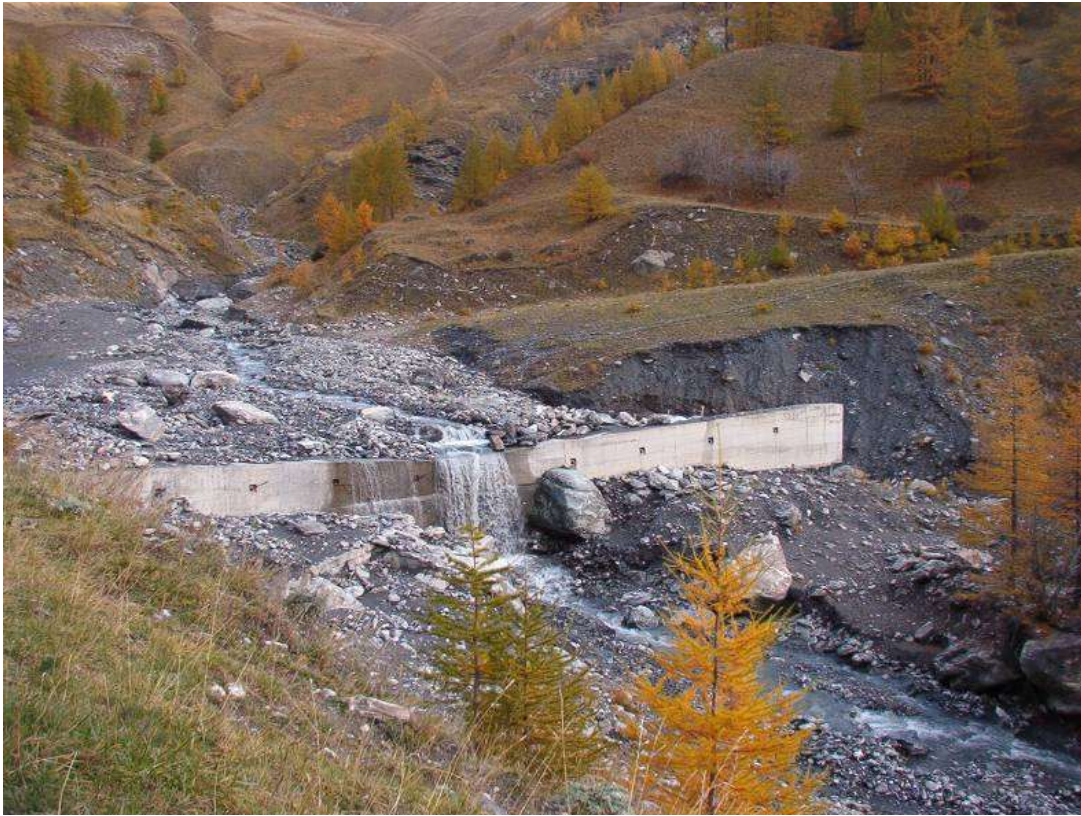
Figura 55 - Briglia a quota m 1732 ripresa nell'anno 2002.

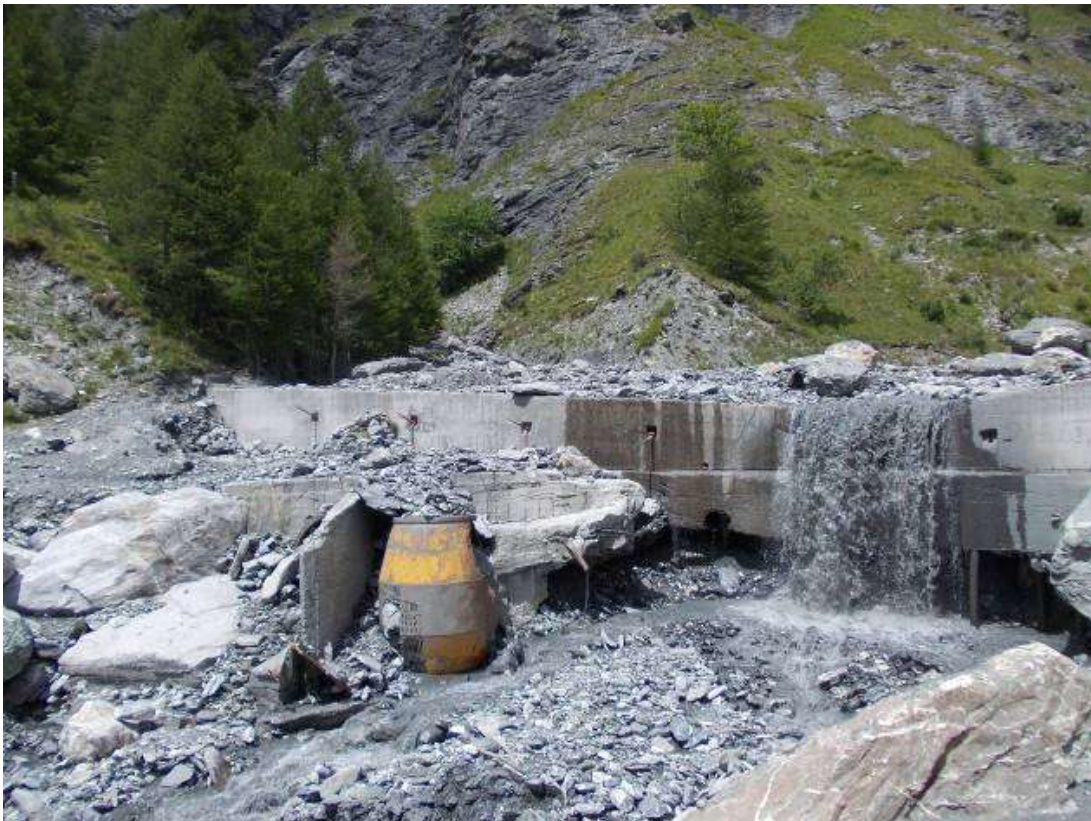
Figura 56 - Briglia a quota m 1732 ripresa nell'anno 2007. Visibili i danni alla platea di caduta ed alla ala destra della briglia.

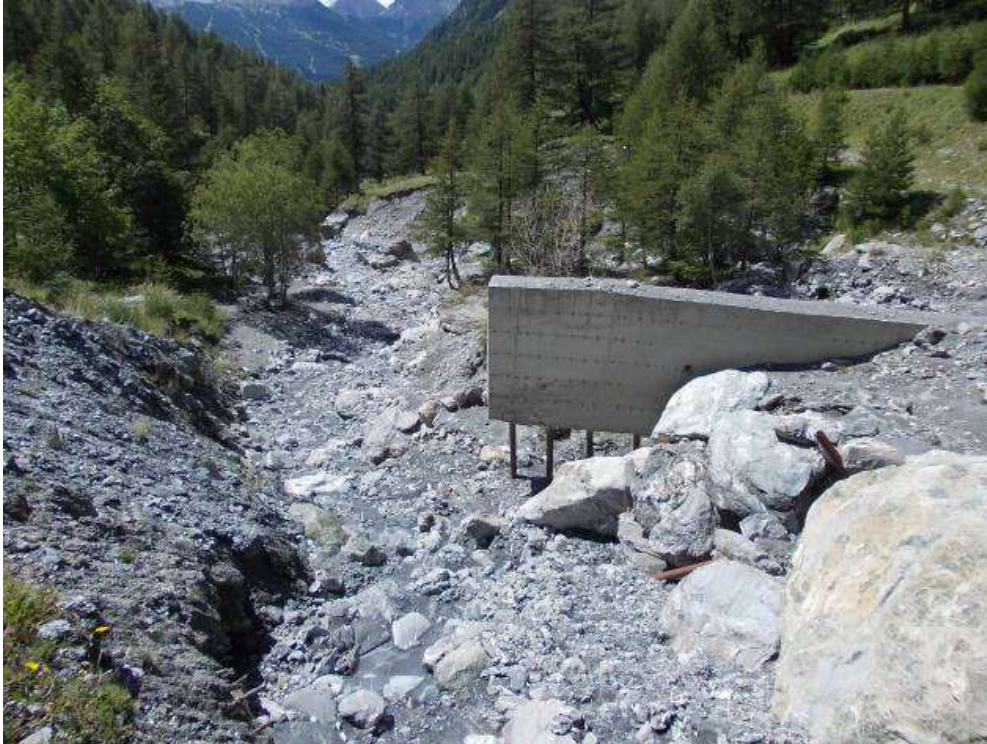
Figura 57 - Briglia a quota m 1732 ripresa nell'anno 2007 in cui si evidenzia l'aggiramento dell'ala sinistra della briglia, sospesa di m 3 sull'alveo.

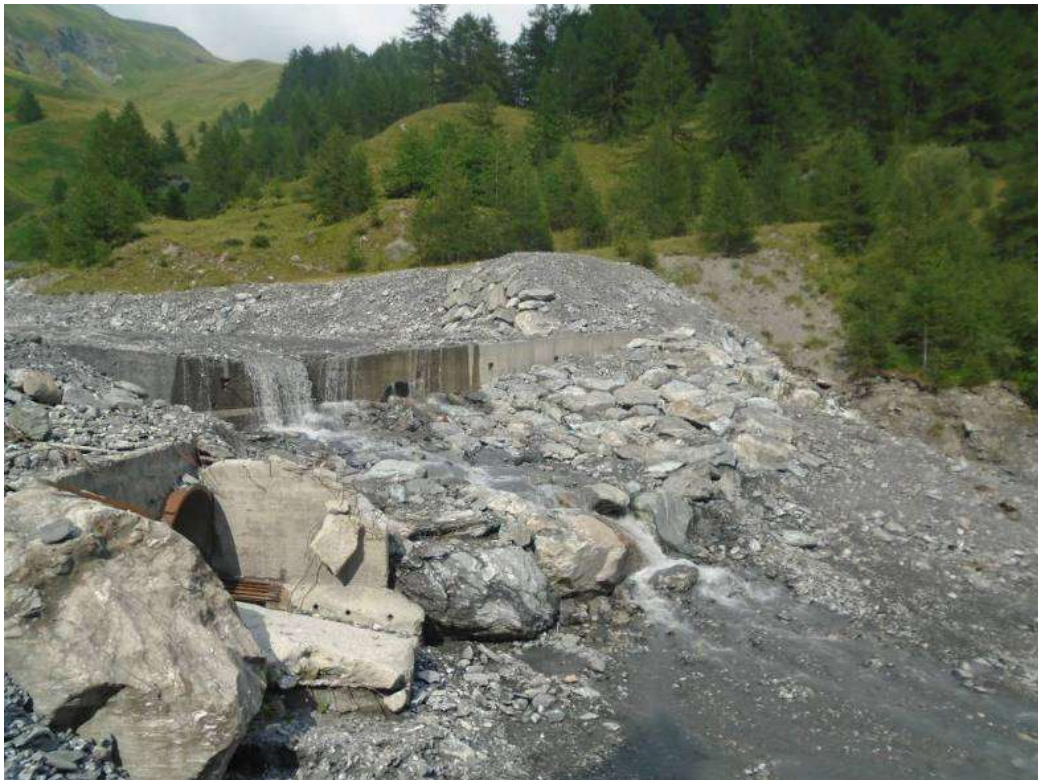
Figura 58 - Briglia a quota m 1732 dopo la manutenzione effettuata nell'anno 2020.

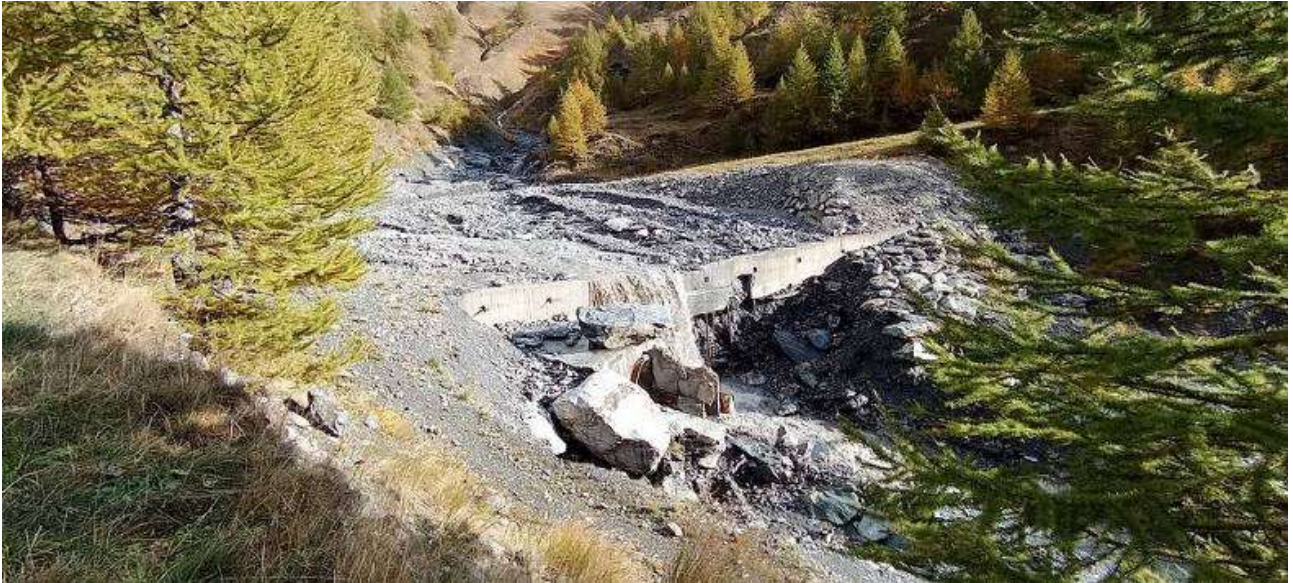
Figura 59 - Briglia a quota m 1732 ripresa dopo l'evento torrentizio dell'agosto 2023.

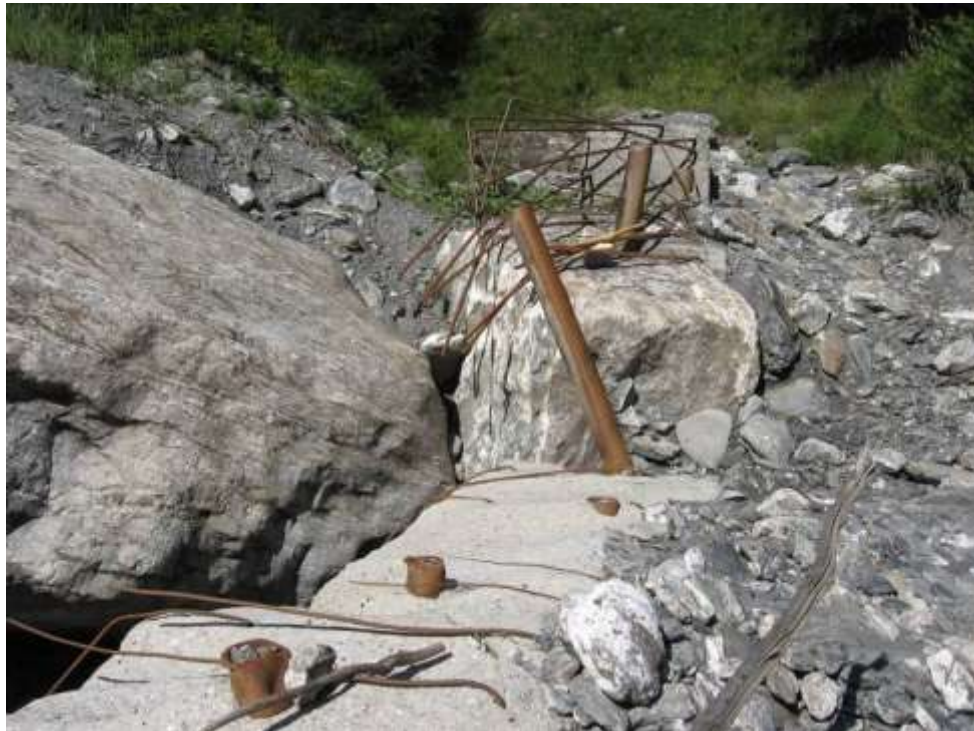
Figura 60 - Briglia a quota m 1714 ripresa nell'anno 2007. Si nota il forte ammaloramento del calcestruzzo e l'assottigliamento dei ferri di armatura nella direzione della corrente (da destra verso sinistra).

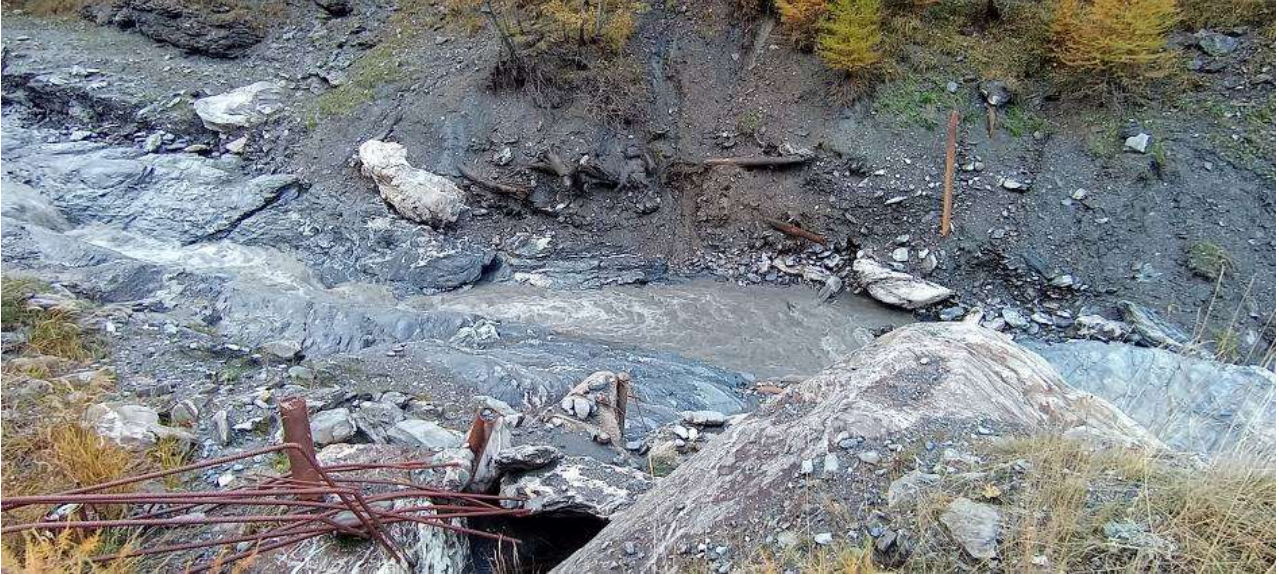
Figura 61 - Briglia a quota m 1714 ripresa in seguito all'evento torrenziale del 13 agosto 2023: completa distruzione della gaveta.

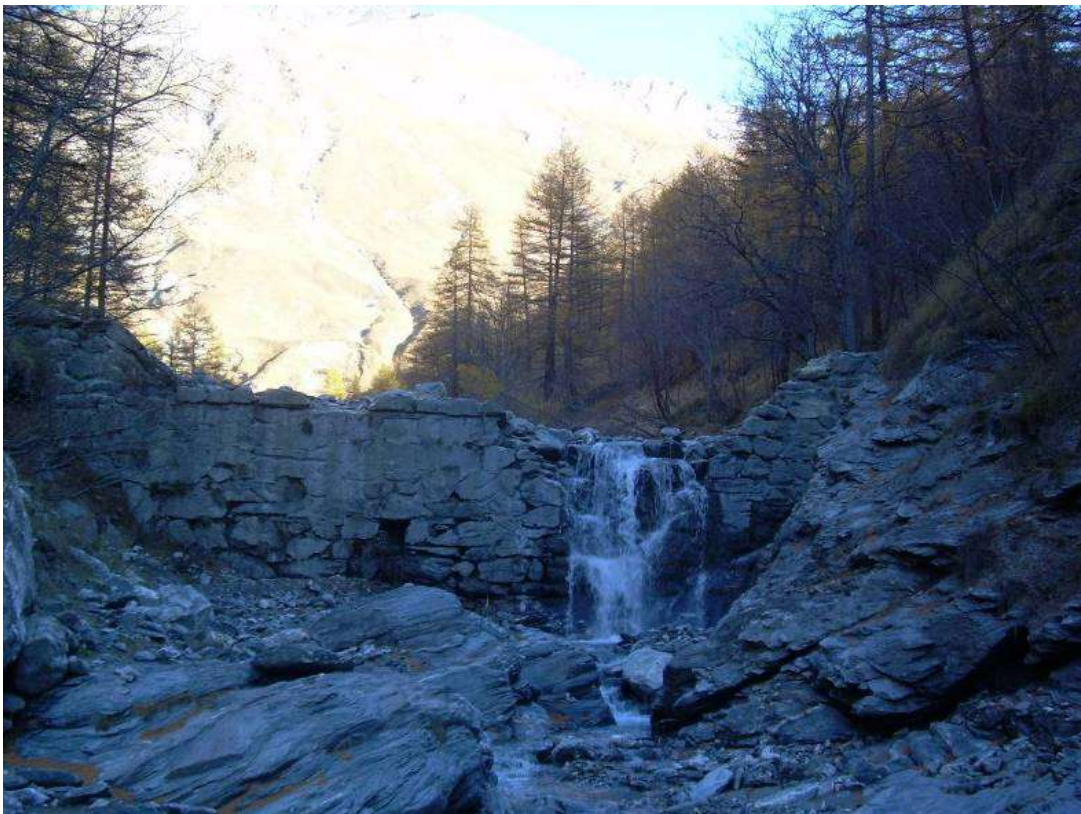
Figura 62 - Briglia a quota m 1670 ripresa nell'anno 2007.

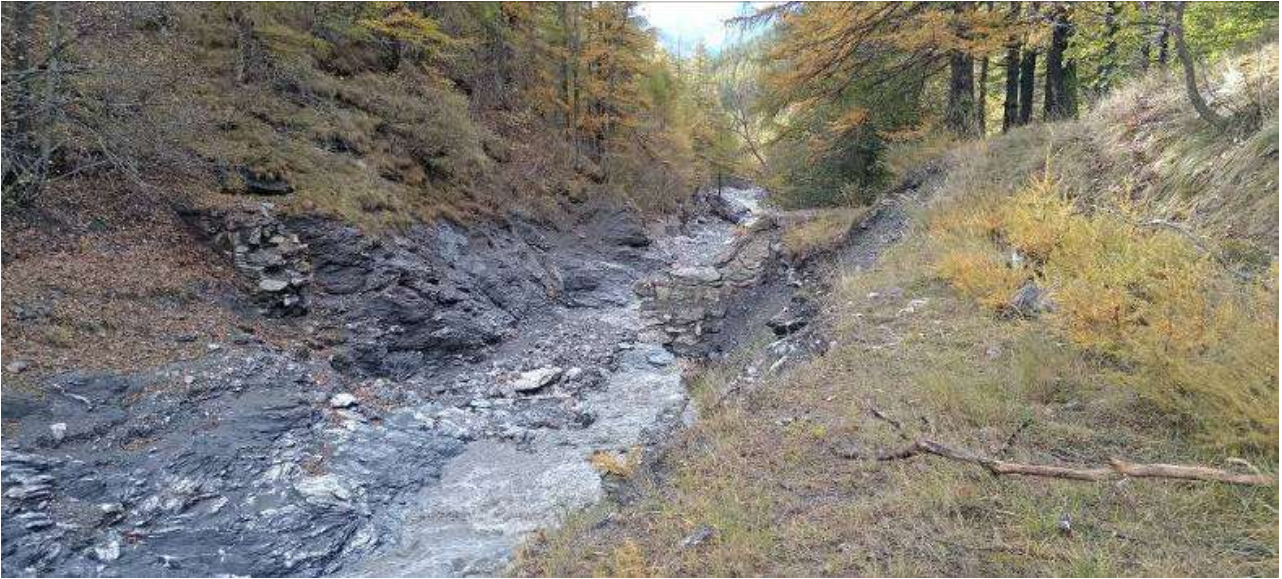
Figura 63 - Briglia a quota m 1670 ripresa dopo l'evento del 13 agosto 2023.

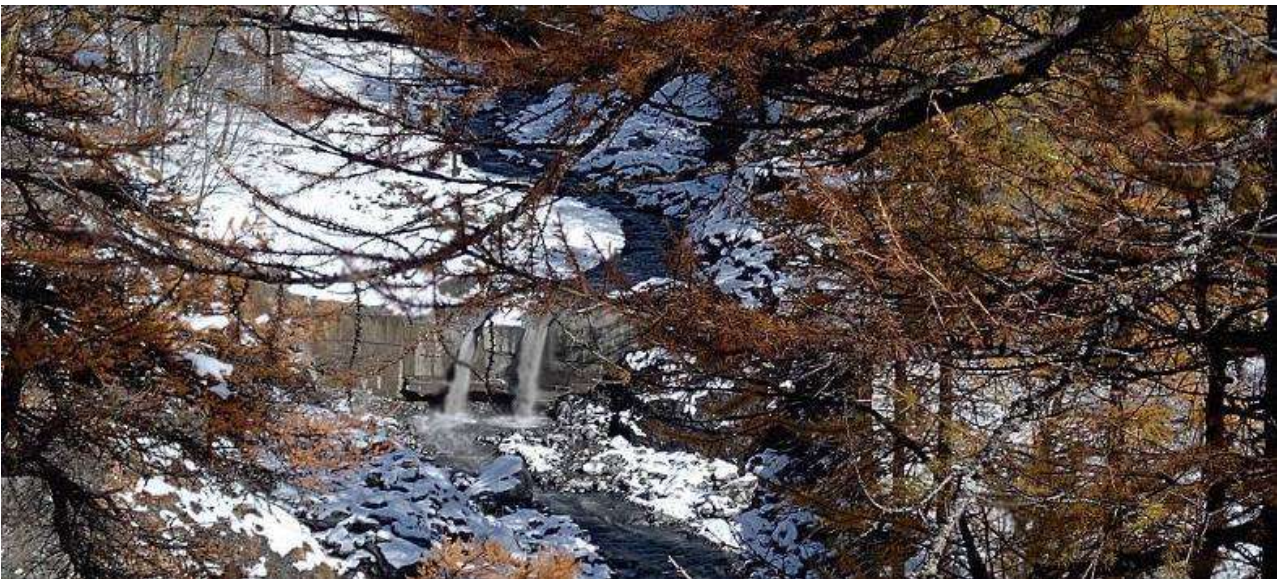
Figura 64 - Briglia a quota m 1650 ripresa dopo l'evento del 13 agosto 2023.

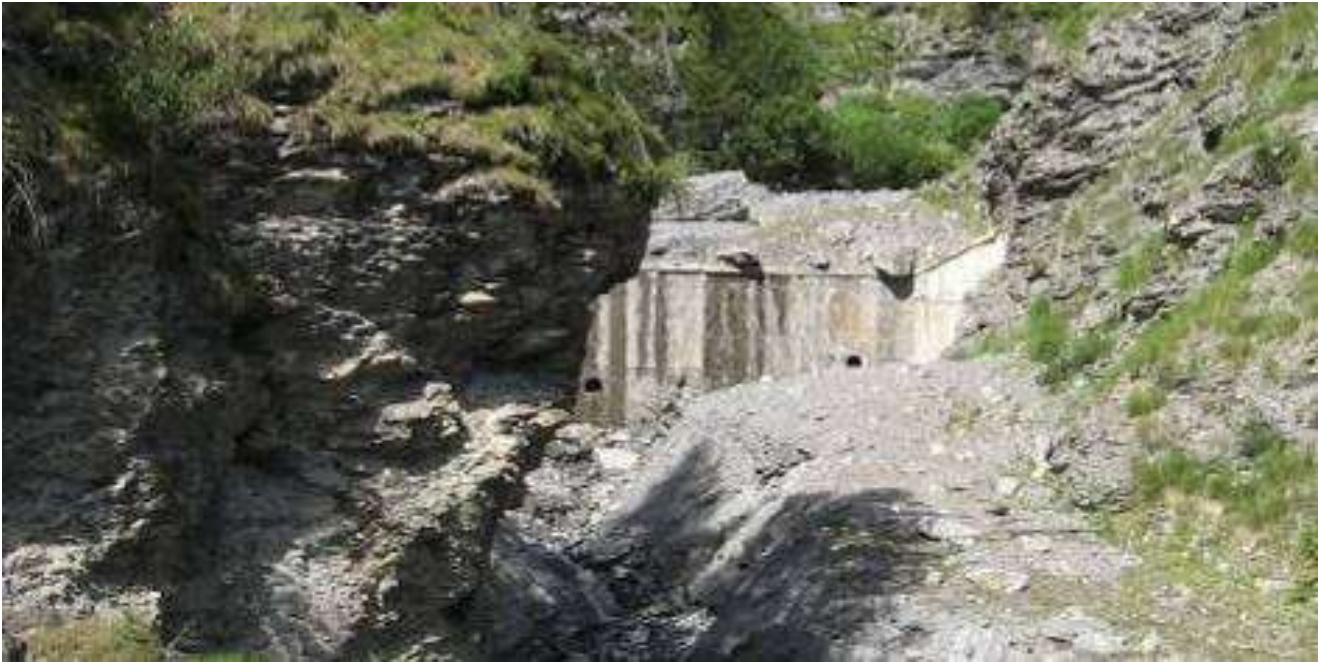
Figura 65 - Briglia a quota m 1640 nel Rio Gauthier ripresa dopo l'evento del 13 agosto 2023.

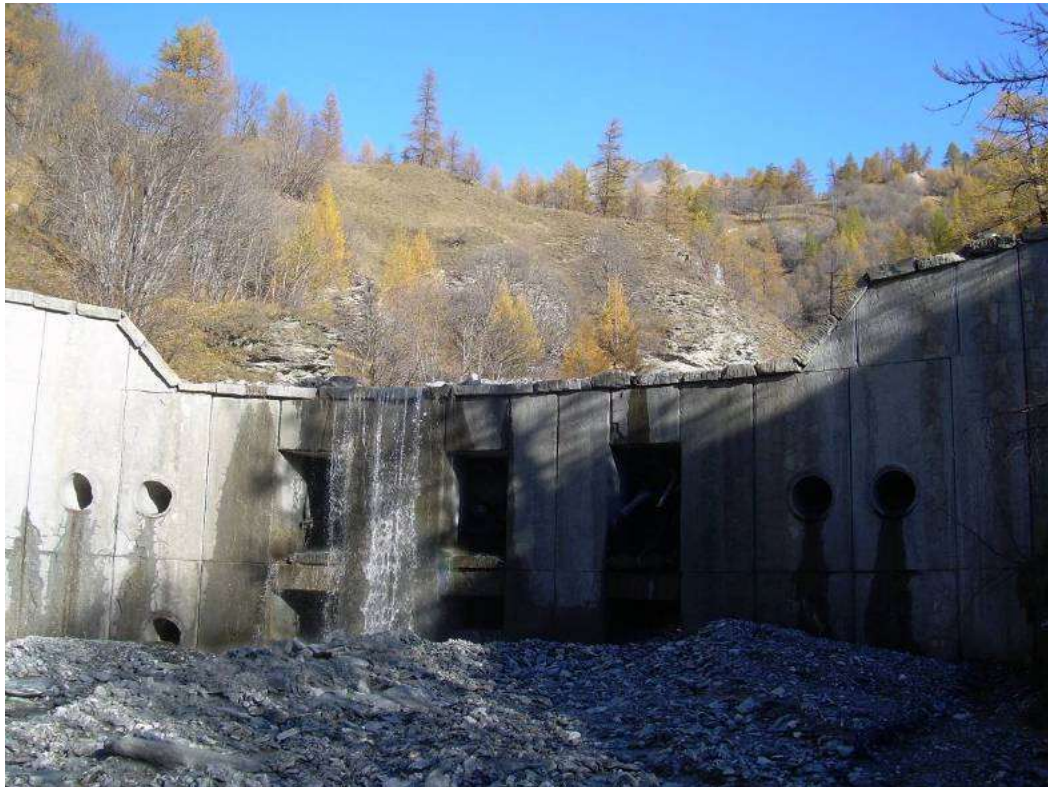
Figura 66 - Briglia fenestrata a quota m 1650 più a monte ripresa nell'anno 2006. Il lato maggiore delle finestre misura 3 metri.

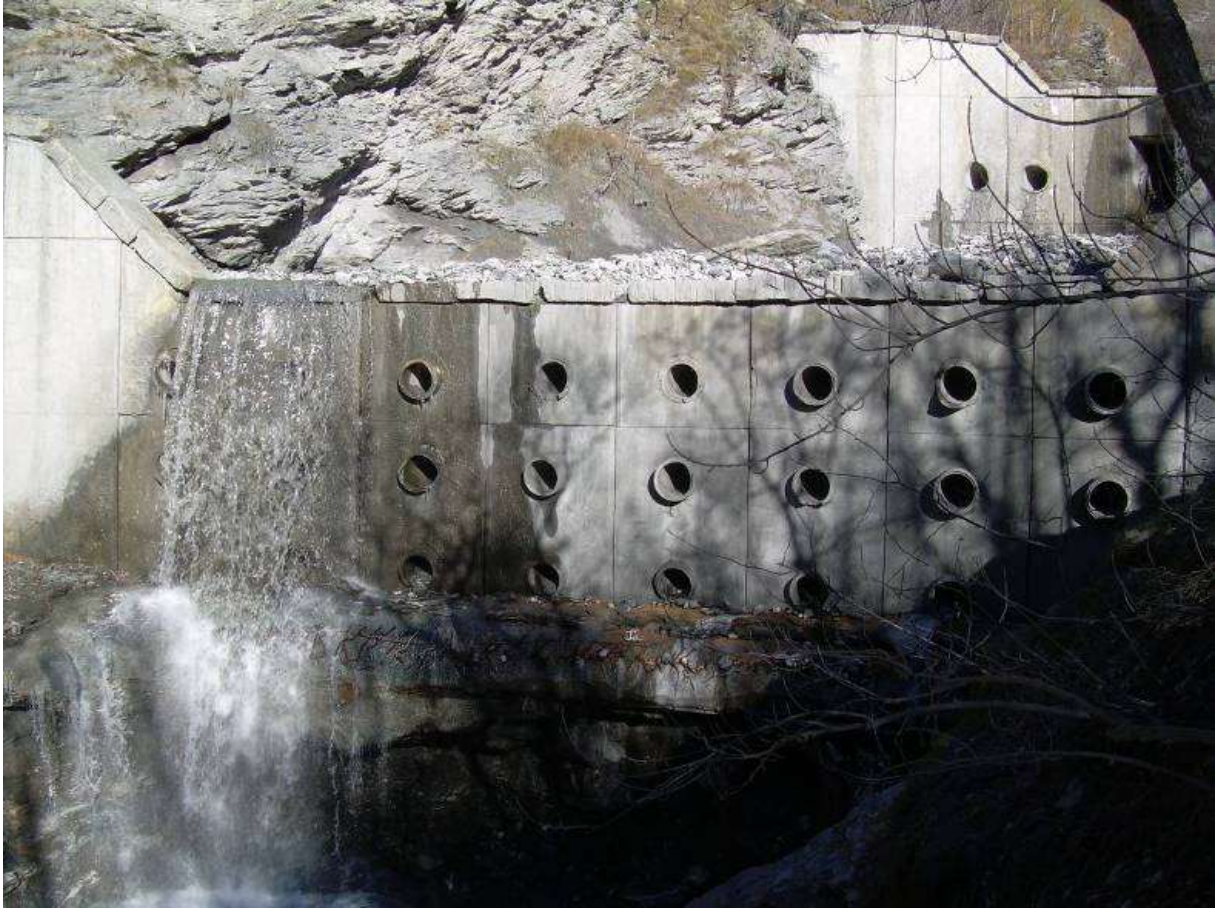
Figura 67 - Briglia fenestrata a quota m 1650 più a valle ripresa nell'anno 2006.

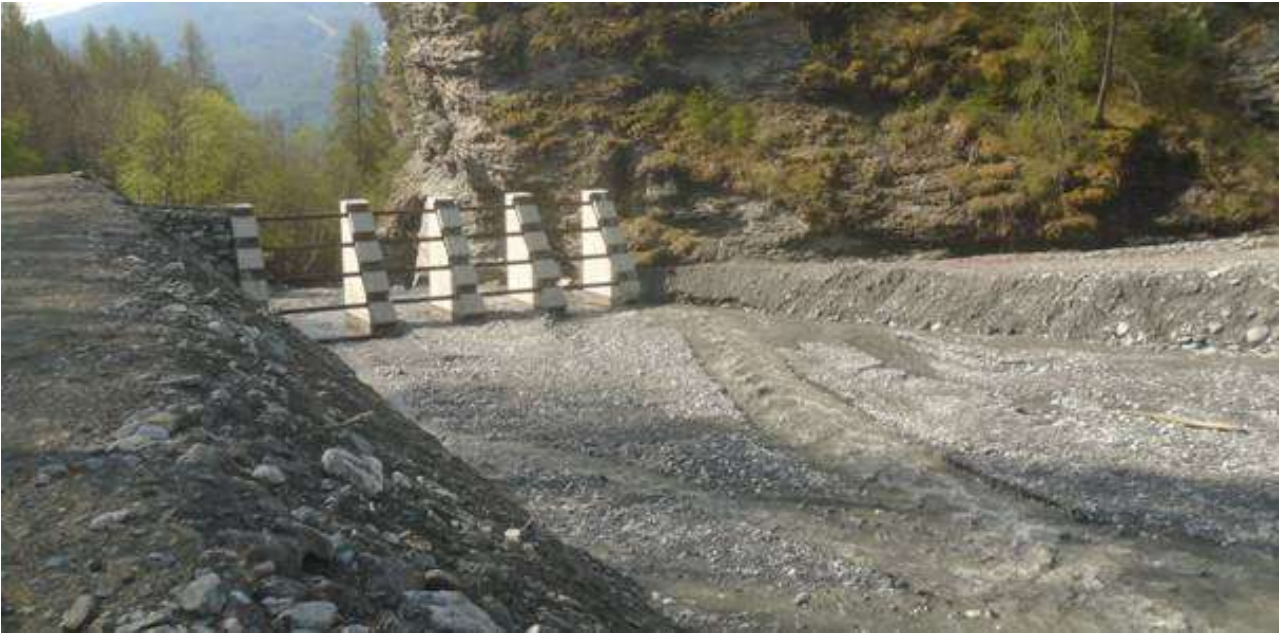
Figura 68 - Briglia selettiva a quota m 1390 alla fine lavori del giugno-luglio 2023.

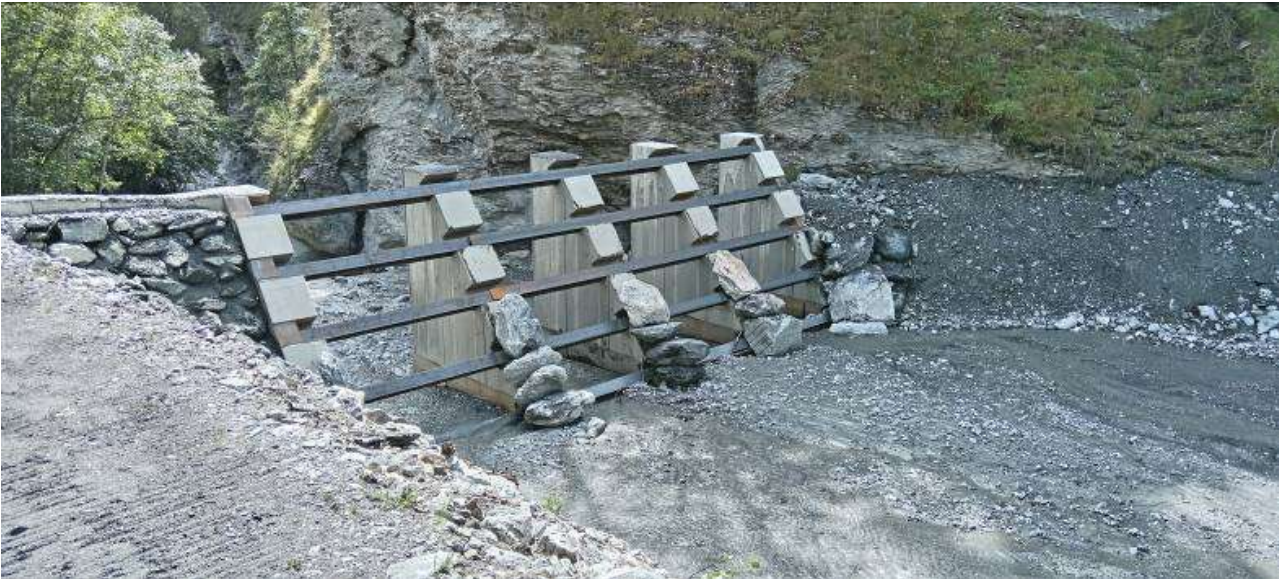
Figura 69 - Briglia selettiva a quota m 1390 ripresa il 15 settembre 2023.

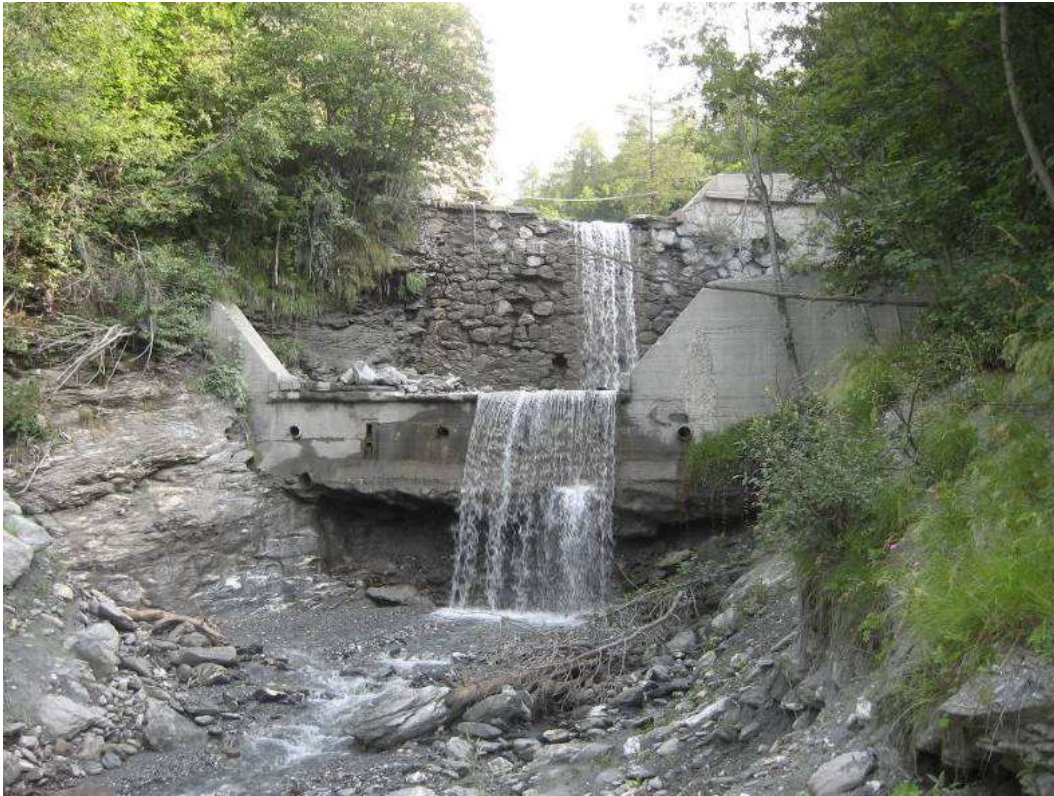
Figura 70 - Briglia in apice del conoide, alla quota m 1371 ripresa nell'anno 2011 in cui si evidenzia lo scalzamento della controbriglia.

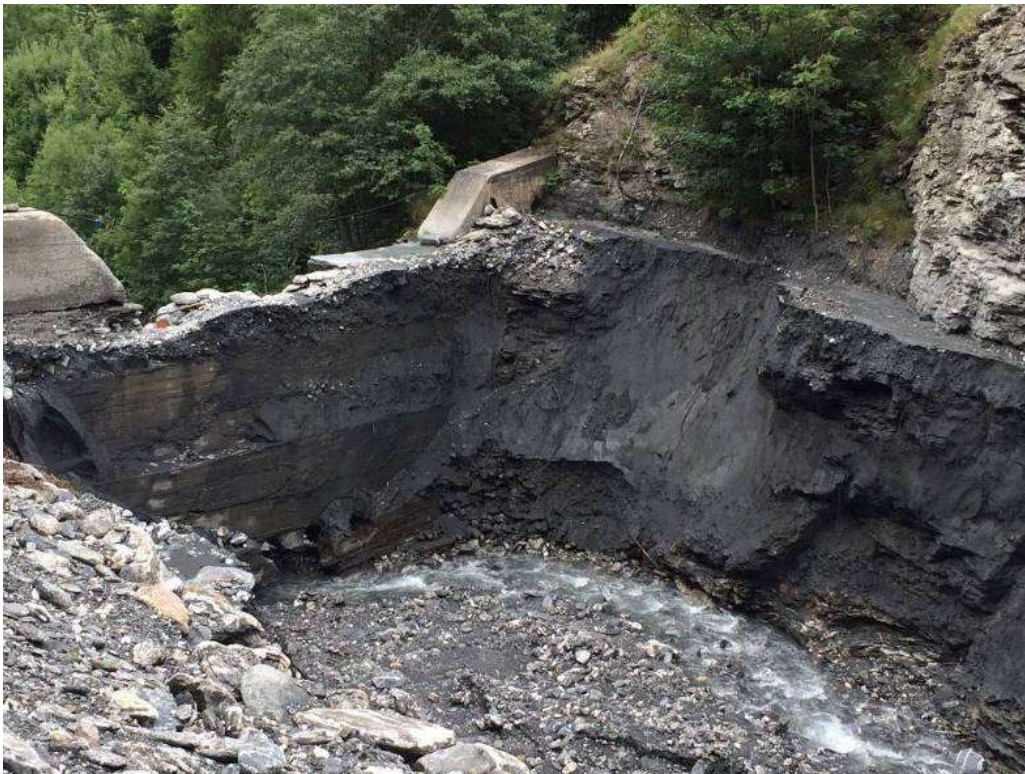
Figura 71 - Briglia in apice del conoide, a quota m 1371 ripresa nell'anno 2015. La spiaggia di deposito si è svuotata, la contro briglia è scalzata e sifonata.

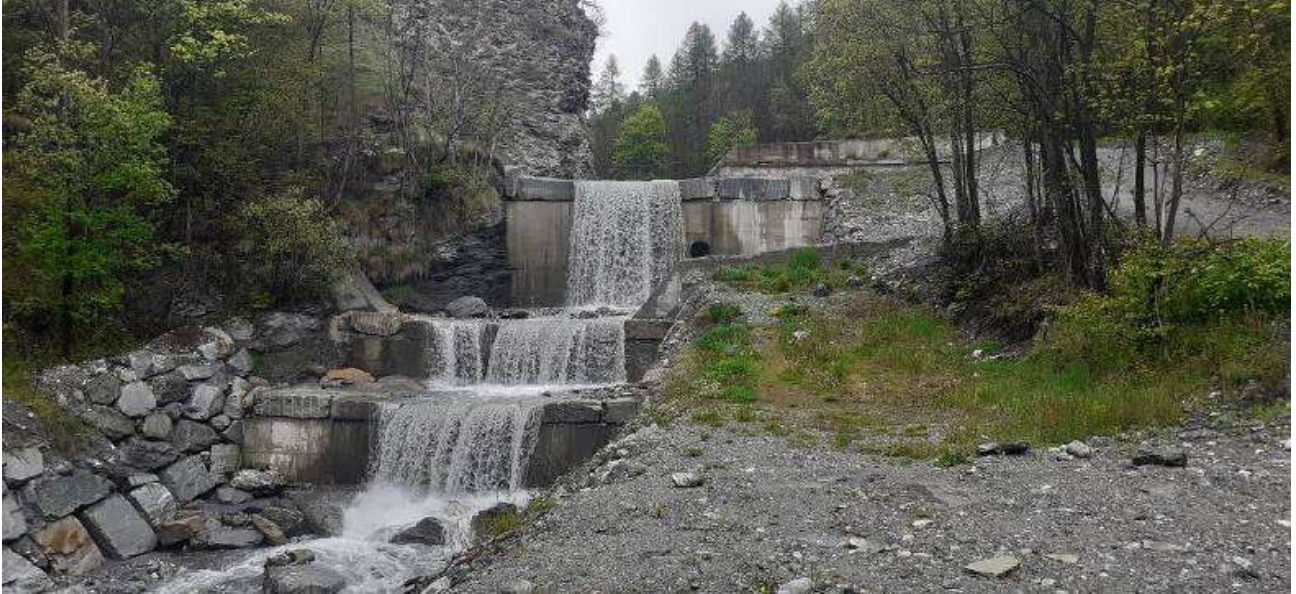
Figura 72 - Briglia e controbriglie in apice del conoide, a quota m 1371 riprese il 18 maggio 2023.

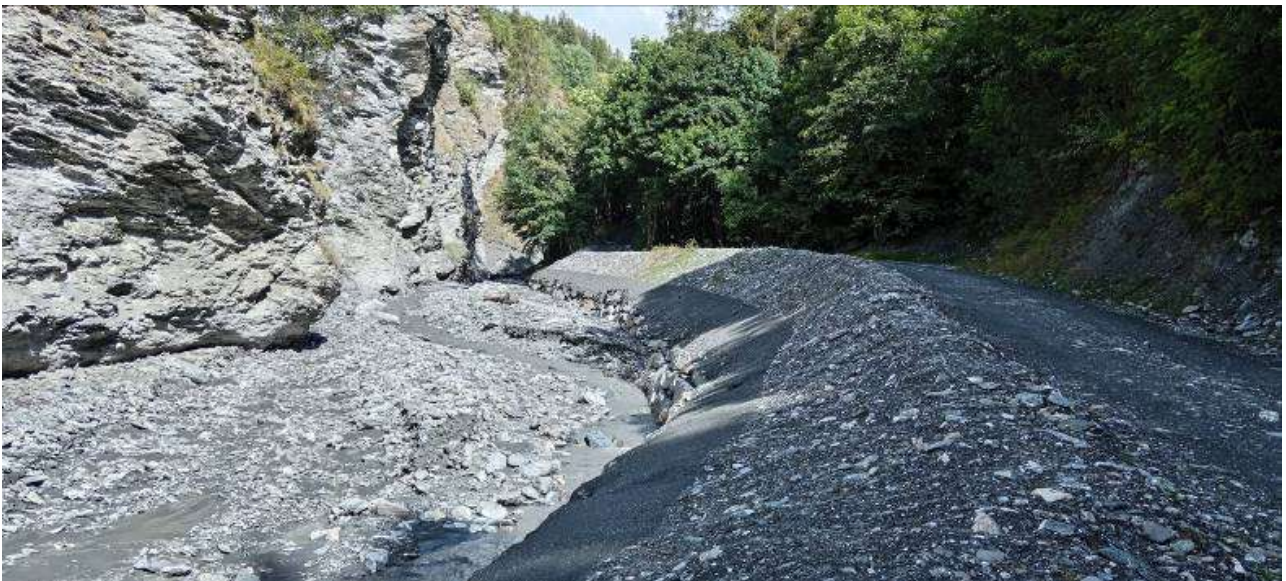
Figura 73 - Briglia in apice del conoide, a quota m 1371 riprese nel post-evento del 13 agosto 2023. Il leggero deposito sabbioso sulla sponda sinistra idrografica indica la quota del colmo della colata.

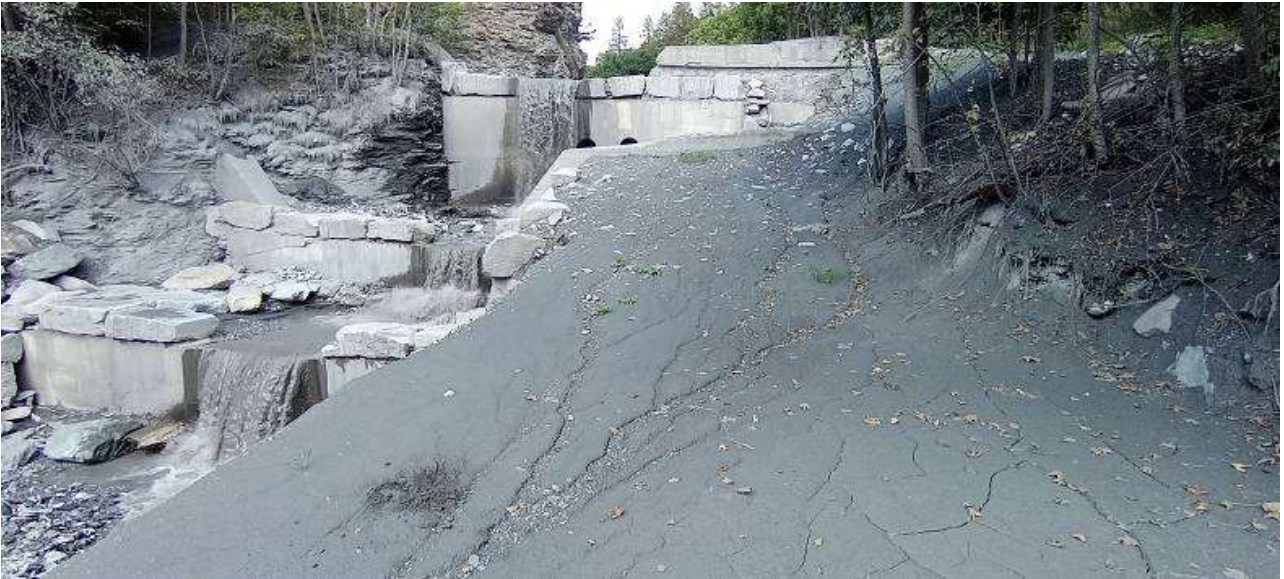
Figura 74 - Briglia in apice del conoide a quota m 1371 ripresa nel post-evento del 13 agosto 2023. La colata del 13 agosto ha sormontato l'ala sinistra ed è poi rientrata in alveo poche decine di metri più a valle.
