DIPARTIMENTO RADIAZIONI
Struttura Semplice 21.01 – Radiazioni ionizzanti

TITOLO
Smaltimento e risanamento del deposito di rifiuti
radioattivi ex “Controlsonic” di Tortona

Relazione tecnica n. 573/IR

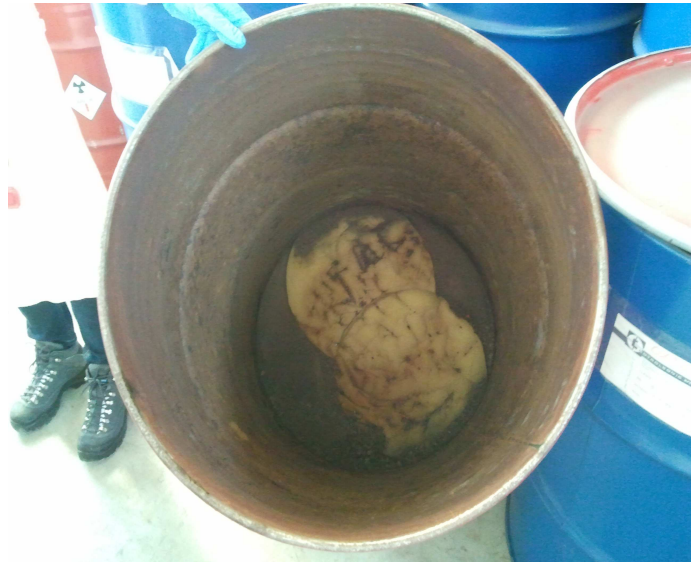
Foto n.3 esempio di fusto arrugginito e ammalorato

I fusti che presentavano segni di ammaloramento esterni od interni sono stati sostituiti con nuovi contenitori, e sul fusto metallico ammalorato sono stati effettuati controlli di contaminazione e smear test da parte dei tecnici Arpa (per la cui descrizione si veda al par. 3.1)

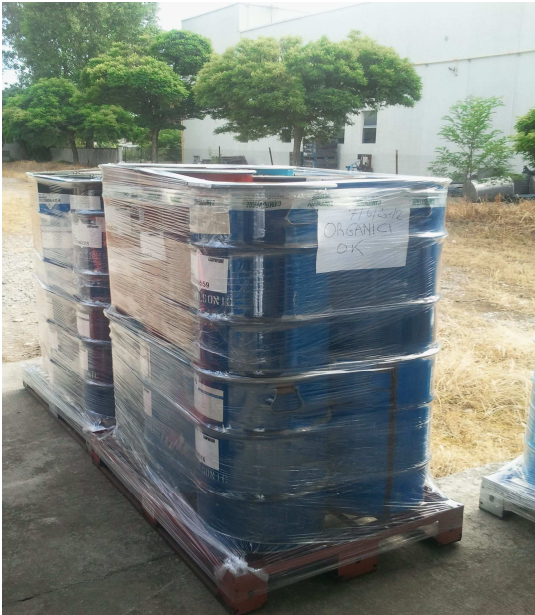
Foto n. 4 esempio di fusti reimballati pronti per la spedizione

I fusti considerati idonei alla spedizione sono stati successivamente suddivisi sulla base della natura dell'isotopo contaminante (tempi di dimezzamento $>$ o $<$ 75 gg) riportati nell'inventario ufficiale e quindi sono stati riposti sui bancali in attesa di spedizione (foto n. 4)

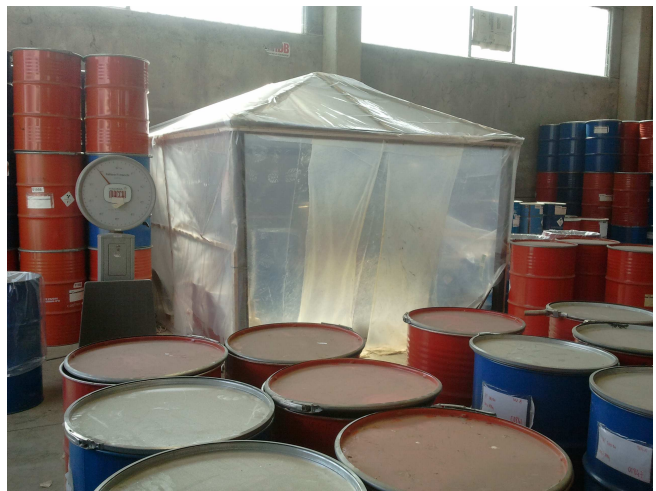
Foto n. 5 struttura per lavorazioni fusti II cat solidi

Il personale di Campoverde ha prelevato un bancale per volta e, su un'area di intervento appositamente allestita, consistente in una "struttura" posizionata all'interno del deposito stesso, rivestita da teli in plastica (foto n. 5) e dotata di sistemi di aspirazione e di vasca di raccolta in acciaio, è stato posizionato un fusto per volta da 200 l.

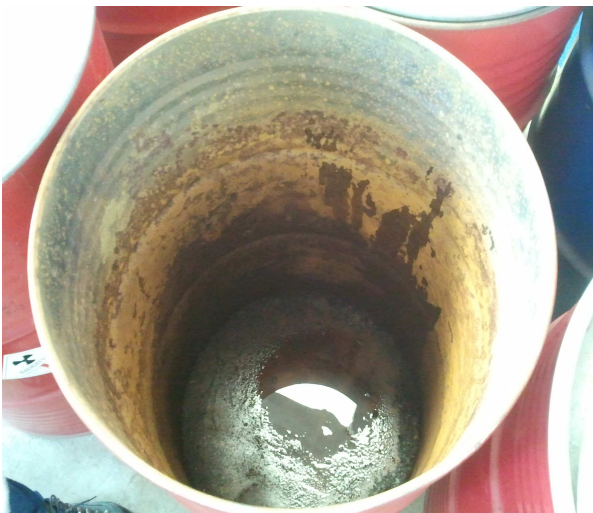
Foto n. 6 esempio di fusto con liquido sul fondo

Il contenuto liquido dei fusti è stato travasato in taniche di raccolta e alla chiusura della tanica il personale Campoverde ha prelevato tre campioni da consegnare ad Arpa per la verifica dei livelli di concentrazione della radioattività nel liquido stesso. Secondo questa procedura sono state completate quattro taniche, per un totale di 12 campioni analizzati.

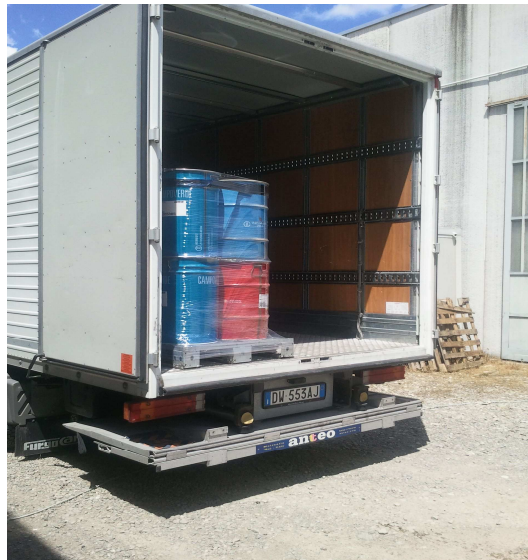
Foto n. 7 Carico bancali per trasporto

Allo stesso tempo i fusti giudicati idonei al trasporto venivano posti su bancali, divisi per tipologie di fusto, in attesa della successiva spedizione, effettuata periodicamente, una volta raggiunto un numero sufficiente di fusti per completare il trasporto (foto n. 7).

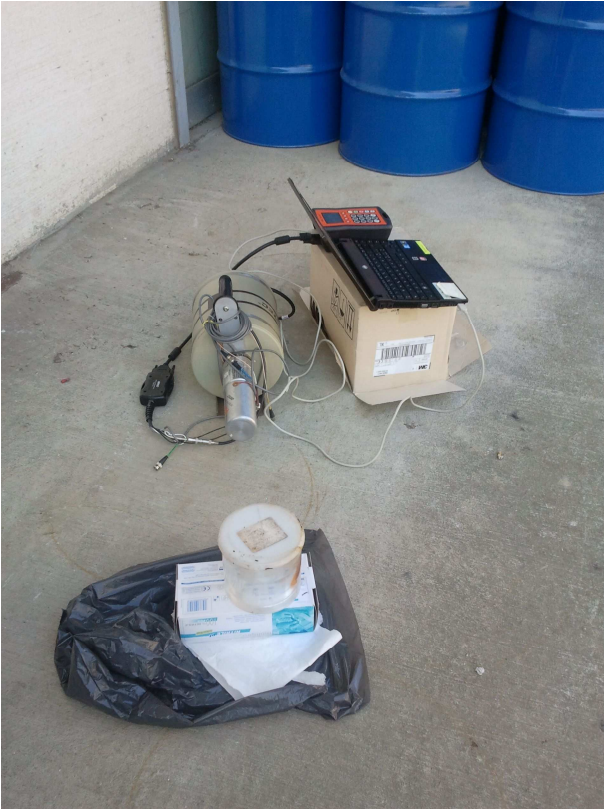
I tre Marinelli (di seguito denominati QCY) sono stati sottoposti a misure di spettrometria gamma in campo per l'individuazione degli elementi radioattivi tuttora presenti (foto n. 8 e **allegato n. 2**) e per una quantificazione approssimata della concentrazione di attività tramite modello di calcolo basato sull'approssimazione a sorgente puntiforme.

In due delle tre sorgenti sono stati individuati picchi di ^{137}Cs e ^{60}Co , di cui è stata fatta una stima approssimativa della concentrazione che dimostra che le concentrazioni sono al di sotto del 1 Bq/g e quindi al di sotto del limite che definisce il campo di applicazione del D.Lvo. 241/00, allegato I.

Foto. n.8 spettrometria gamma su una QCY

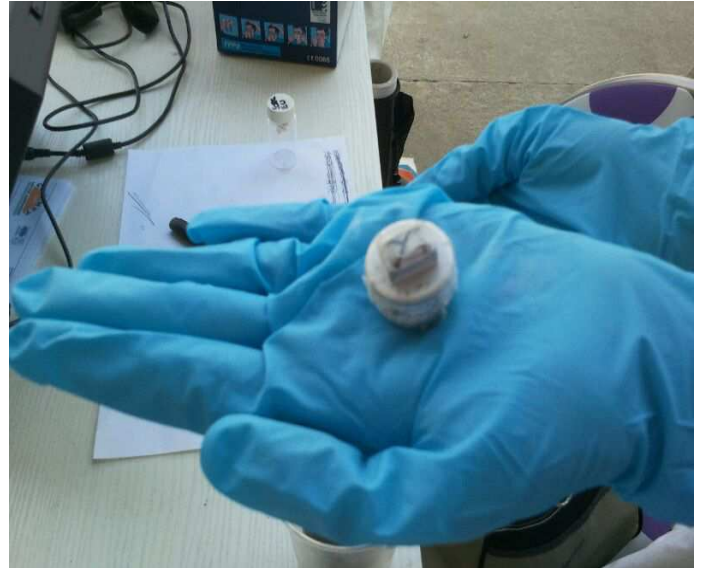
All'interno del fusto n.24 è stato inoltre rinvenuto un contenitore di piombo al cui interno erano conservati, in un tappo sigillato, dei grani di Europio 152. Anche questi grani sono stati sottoposti a misura di spettrometria gamma in campo per la conferma della natura della sorgente e per una stima dell'attività tramite approssimazione a sorgente puntiforme (foto n. 9 e **allegato n.3**).

L'attività dei grani è risultata di circa 1000 Bq, inferiore alla quantità totale di radioattività per radionuclide tabulato nella tabella I -1 dell'allegato I del D. Lgs 241/00.

Foto n. 9 Grani di Europio 152
