RELAZIONE SULLA QUALITÀ DEI CORPI IDRICI DELLA PROVINCIA DI BIELLA

Report Attività anno 2011

Monitoraggio triennio 2009-2011
Proposta di classificazione dello Stato di qualità
dei Corpi Idrici ai sensi del Decreto 260/2010

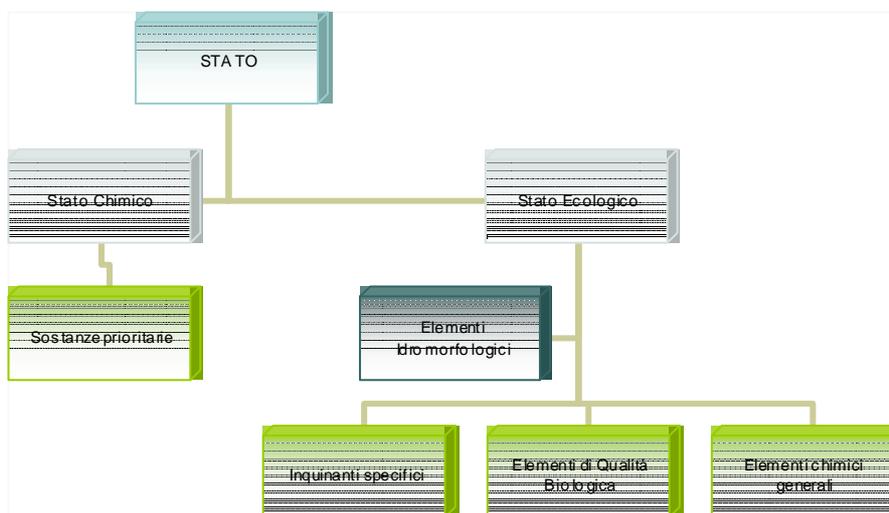
Figura 1 – Schema generale per la classificazione dello stato di qualità ai sensi della WFD

La Direttiva ha introdotto un approccio innovativo anche in relazione alle modalità di valutazione dello Stato; la classificazione dello stato di qualità complessivo dei corpi idrici (CI) avviene sulla base dello Stato Chimico e dello Stato Ecologico secondo lo schema riportato in figura 1. Per corpo idrico, ai sensi della Direttiva, si intende un tratto di corso d'acqua omogeneo per tipologia, pressioni e stato.

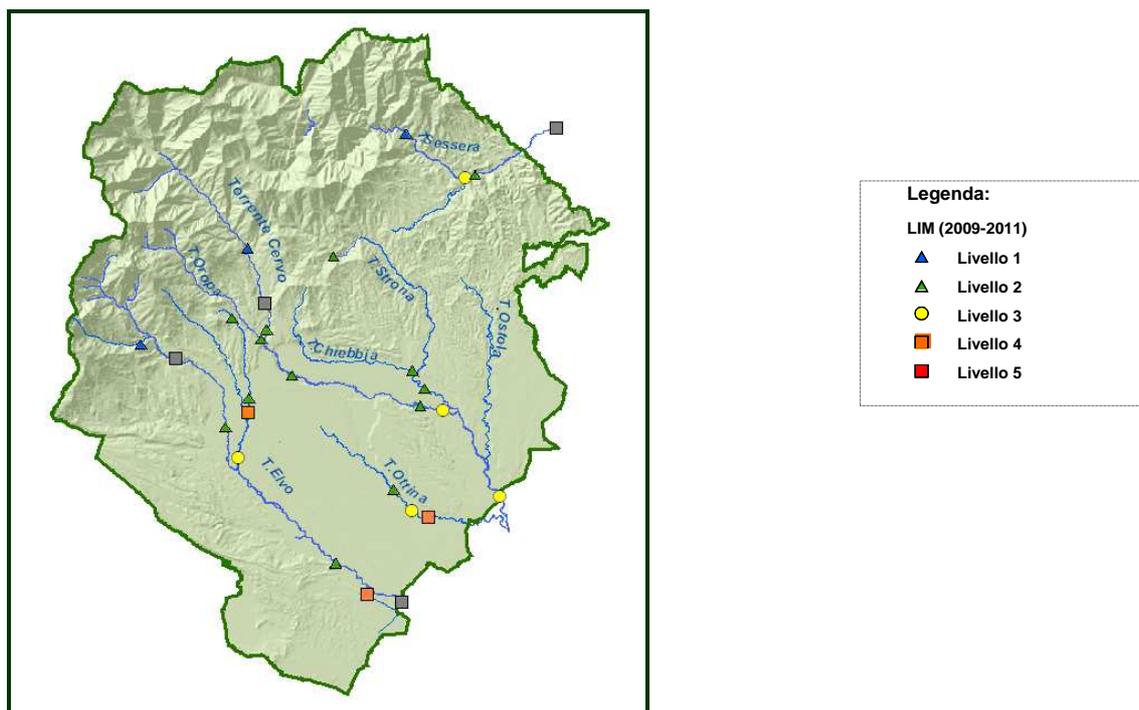
Figura 6 – Distribuzione dei punti e relativo LIM

Il LIM è determinato dai punteggi attribuiti ai singoli parametri macrodescrittori (azoto ammoniacale, azoto nitrico, ossigeno % di saturazione, BOD₅, COD, Fosforo Totale ed *Escherichia coli*). Il punteggio del parametro corrisponde ad un livello che varia da 1 a 5, determinato dal valore del 75°percentile delle concentrazioni rilevate nel periodo di riferimento.

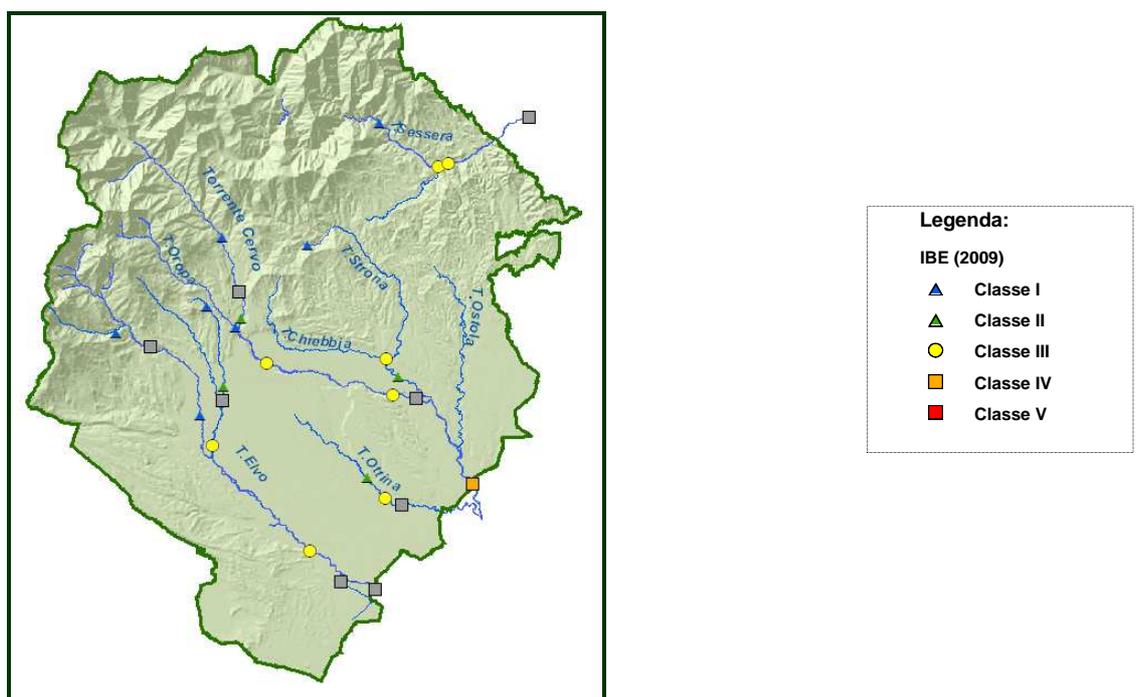
Figura 7– Distribuzione dei punti e relativa classe di IBE

I punti con un SACA elevato/buono sono concentrati prevalentemente nei tratti a monte dei corsi d'acqua sottoposti a minori pressioni sia puntuali che diffuse. Nei tratti di pianura comincia a prevalere un SACA buono mentre i punti con SACA sufficiente/scadente sono relativi a corsi d'acqua di piccole dimensioni.

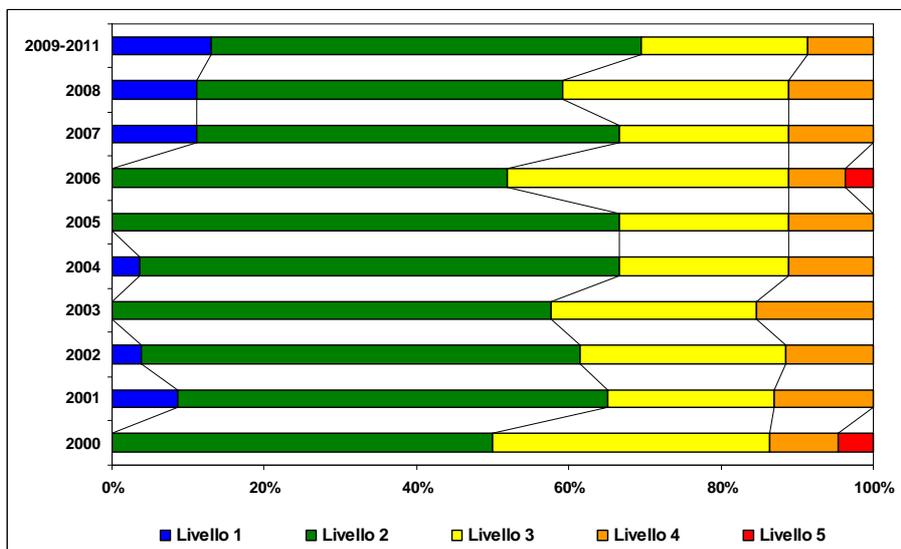
Figura 9 - Confronto LIM per il periodo 2000 – 2010

Dai grafici si osservano negli anni per tutti e due gli indici considerati delle lievi oscillazioni, che non evidenziano però una vera e propria tendenza.

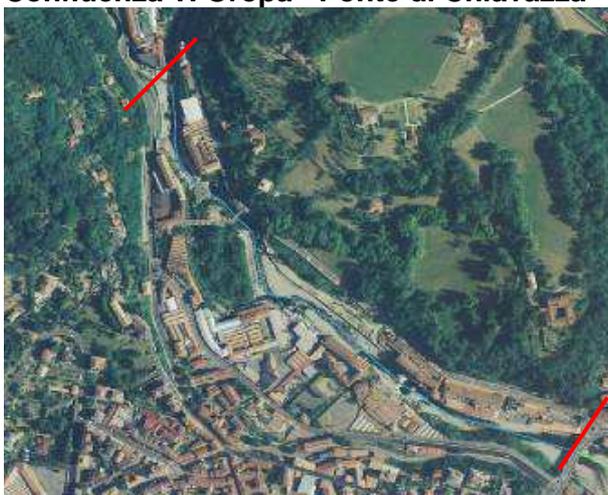
TRATTO 0010870044PI_1
Confluenza T. Oropa - Ponte di Chiavazza

Classe confinamento	SC
Lunghezza tratto (m)	961
Larghezza media (m)	48
Pendenza (%)	2.1
Tipologia	SBA

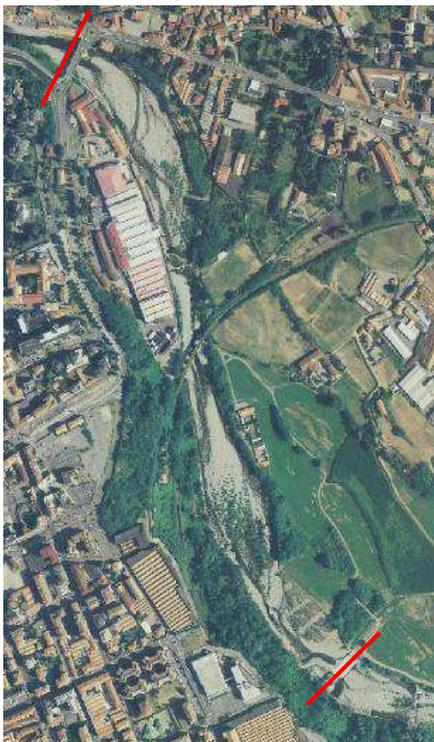
TRATTO 0010870044PI_2

Classe confinamento	SC
Lunghezza tratto (m)	1255
Larghezza media (m)	83
Pendenza (%)	2.1
Tipologia	W

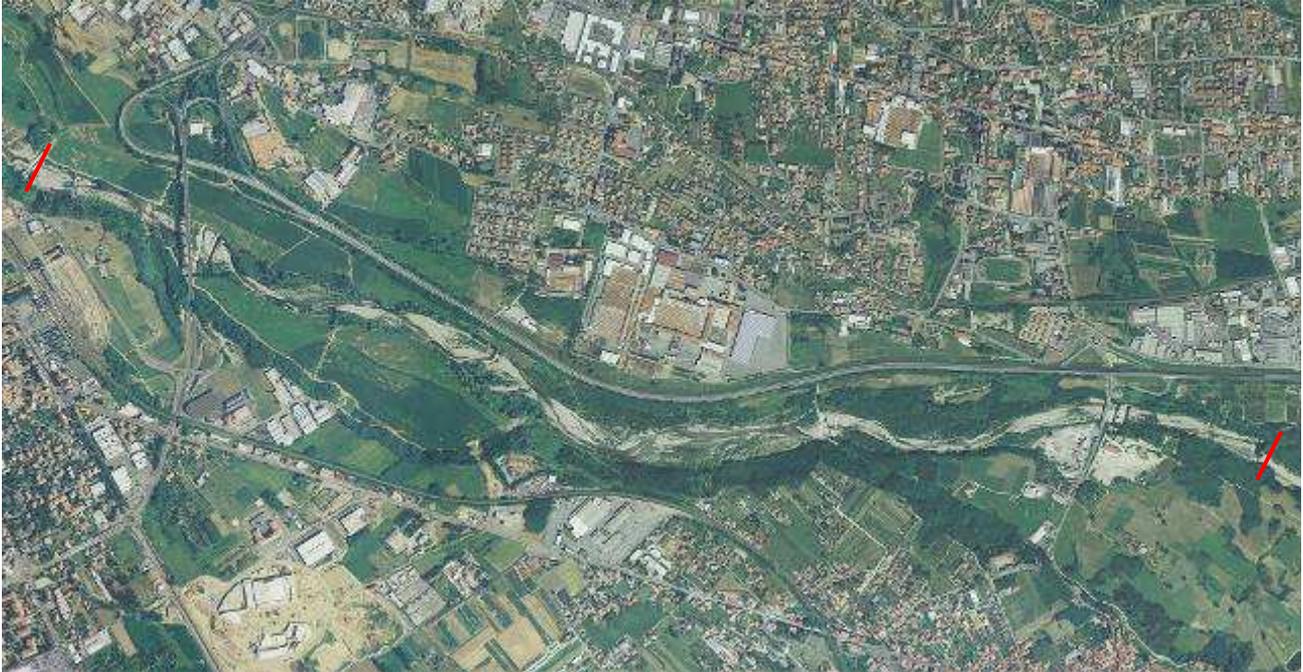
TRATTO 0010870044PI_3

Sintesi degli indici del tratto					
Funzionalità		Artificialità		Variazioni	
F1	B	A1	A	V1	C
F2	B	A2	B	V2	C
	-	A3	A	V3	C1
F4	B	A4	C		
F5	A	A5	B		
	-	A6	A		
F7	C	A7	A		
F8	-	A8	C		
F9	B	A9	A		
F10	B	A10	A		
F11	C	A11	B		
F12	B	A12	B		
F13	C				
IFM	IA	IV	IQM		
0.11	0.30	0.03	0.44		
			SCARSO

Classe confinamento **SC**
 Lunghezza tratto (m) **4370**
 Larghezza media (m) **85**
 Pendenza (%) **1.8**
 Tipologia **SBA**

Considerando l'artificialità, la maggiore criticità è rappresentata dall'esistenza di diverse opere trasversali (essenzialmente di derivazione e soglie) sia a monte del tratto (A2 in classe B) sia nel tratto in esame (A4 in classe D), che alterano le portate solide e dall'attività di rimozione e prelievo della vegetazione perifluviale e del materiale legnoso (classe B per gli indicatori A11 e A12). Gli indicatori di variazioni morfologiche (V1, V2 e V3) risultano con punteggi massimi poiché testimoniano una marcata variazione di configurazione e larghezza (variazione del 35% circa) e del fondo (incisione media >5 metri). In definitiva, l'IAM è pari a 0.56 e l'IQM a 0.44, il tratto presenta una qualità morfologica **scadente o scarso**.

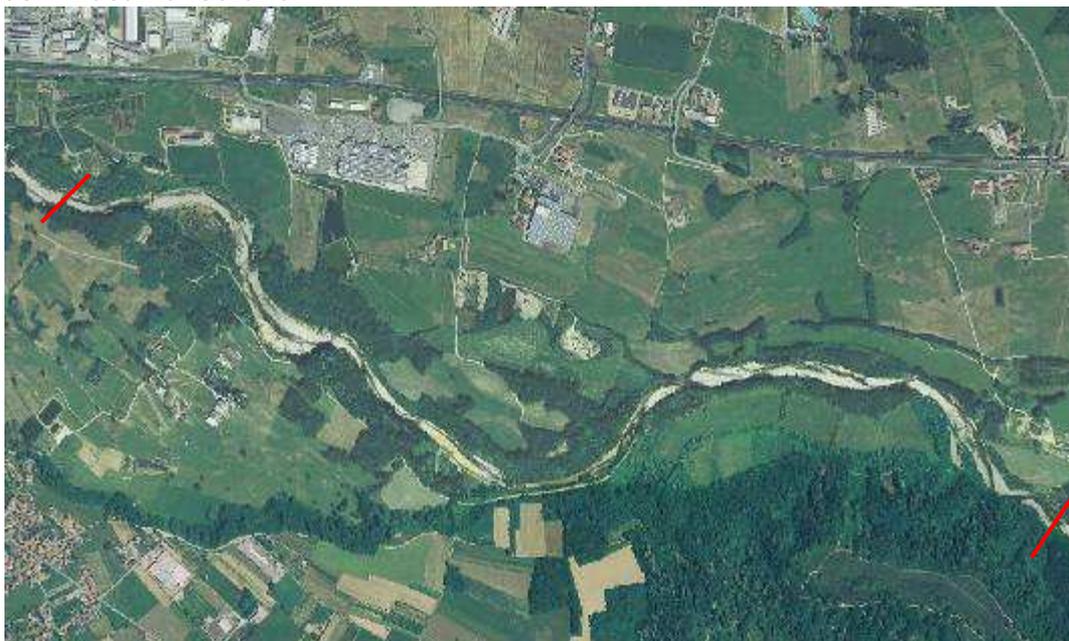
TRATTO 0010870044PI_4
C.na Prosi - Località Isolone

Sintesi degli indici del tratto					
Funzionalità		Artificialità		Variazioni	
F1	B	A1	A	V1	C
F2	C	A2	A	V2	C
	-	A3	A	V3	C
F4	B	A4	B		
F5	A	A5	A		
	-	A6	A		
F7	A	A7	A		
F8	-	A8	A		
F9	A	A9	A		
F10	C2	A10	C		
F11	C	A11	B		
F12	C	A12	B		
F13	B				
IFM		IA	IV	IQM	
0.13		0.42	0	0.55	
				SUFFICIENTE

Classe confinamento **NC**
 Lunghezza tratto (m) **3860**
 Larghezza media (m) **56**
 Pendenza (%) **0.9**
 Tipologia **SBA**

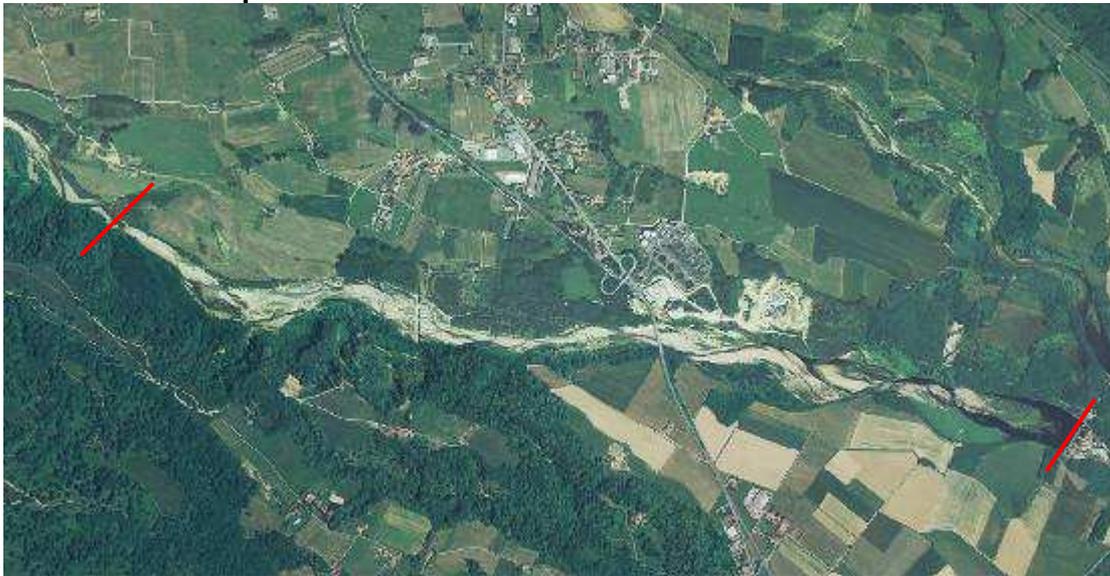
TRATTO 0010870044PI_5

Sintesi degli indici del tratto					
Funzionalità		Artificialità		Variazioni	
F1	A	A1	A	V1	A
F2	B	A2	A	V2	B
F3	-	A3	A	V3	B
F4	B	A4	C		
F5	A	A5	B		
F6	-	A6	A		
F7	A	A7	A		
F8	-	A8	C		
F9	A	A9	A		
F10	C1	A10	B		
F11	C	A11	B		
F12	C	A12	B		
F13	B				
IFM	IA	IV	IQM		
0.17	0.39	0.12	0.68		
			SUFFICIENTE

Classe confinamento	NC
Lunghezza tratto (m)	3530
Larghezza media (m)	104
Pendenza (%)	1
Tipologia	CI

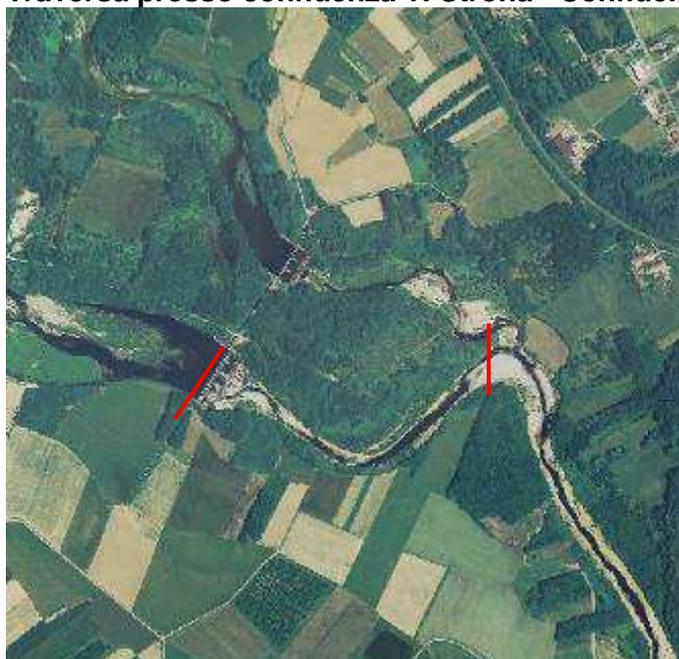
TRATTO 0010870044PI_6

Classe confinamento	SC
Lunghezza tratto (m)	790
Larghezza media (m)	104
Pendenza (%)	0.6
Tipologia	SBA

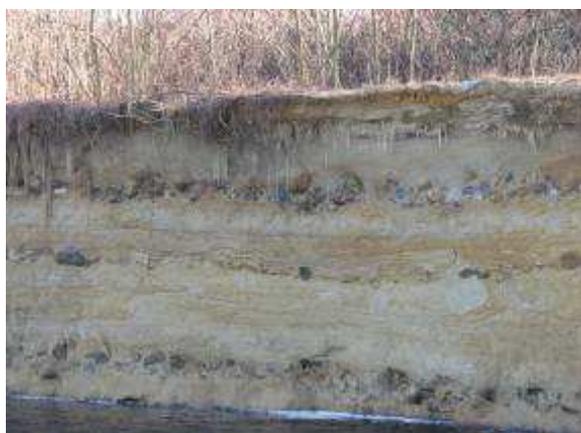
Il corso d'acqua è passato quindi da una tipologia pluricursale a una monocursale, in cui la mobilizzazione dei sedimenti è scarsa con conseguente incisione dei depositi coerenti del substrato, approfondimento e restringimento dell'alveo.

Caratteristiche dei depositi entro cui è inciso il corso d'acqua.

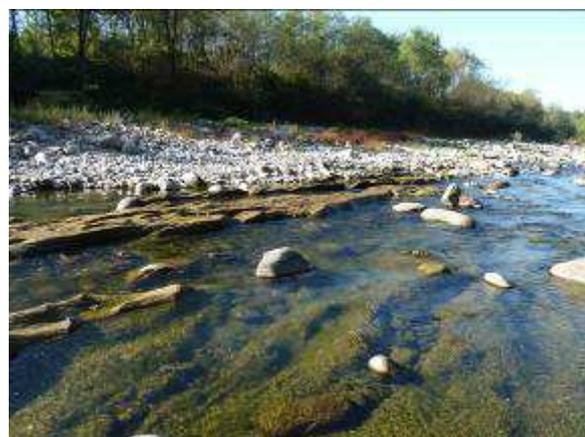
Substrato affiorante in alveo.

La funzionalità del corso d'acqua è limitata dalla struttura del substrato (F10) per la diffusa presenza di rivestimenti di fondo impermeabili. La vegetazione in fascia perifluviale è scarsa (F12, F13) giacché i terreni circostanti l'alveo, soprattutto in sinistra, sono destinati ad uso agricolo.

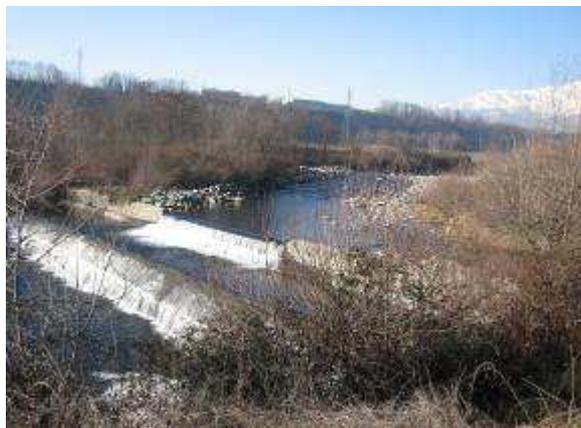
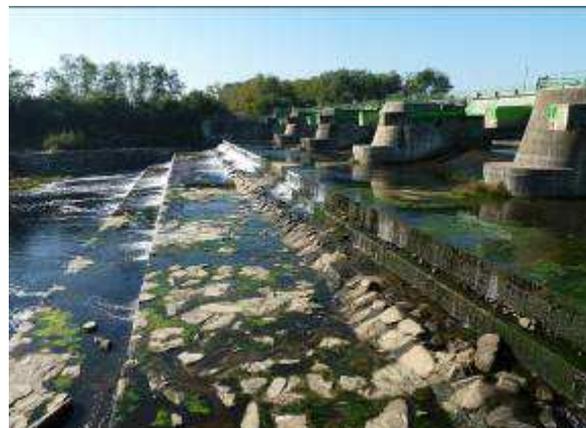
Considerando l'artificialità, la maggiore criticità è rappresentata dall'esistenza di numerose traverse di derivazione che hanno profondamente alterato la morfologia dell'alveo e il normale flusso di sedimenti. Nel complesso il maggior numero di opere di difesa spondale si trova nei primi due tratti a difesa dell'abitato di Biella e Chiavazza, il corpo idrico scorre poi lontano da aree antropizzate pertanto non è stato necessario difenderne le sponde anche per l'accentuato approfondimento che non permette all'acqua di fuoriuscire sulla piana alluvionale durante le piene.

Alcune traverse presenti lungo il corpo idrico
