RELAZIONE SULLA QUALITÀ DEI CORPI IDRICI DELLA PROVINCIA DI BIELLA

Report Attività e Relazione Monitoraggio Anno 2012

Dicembre 2013

Struttura di Produzione Dipartimento di Biella

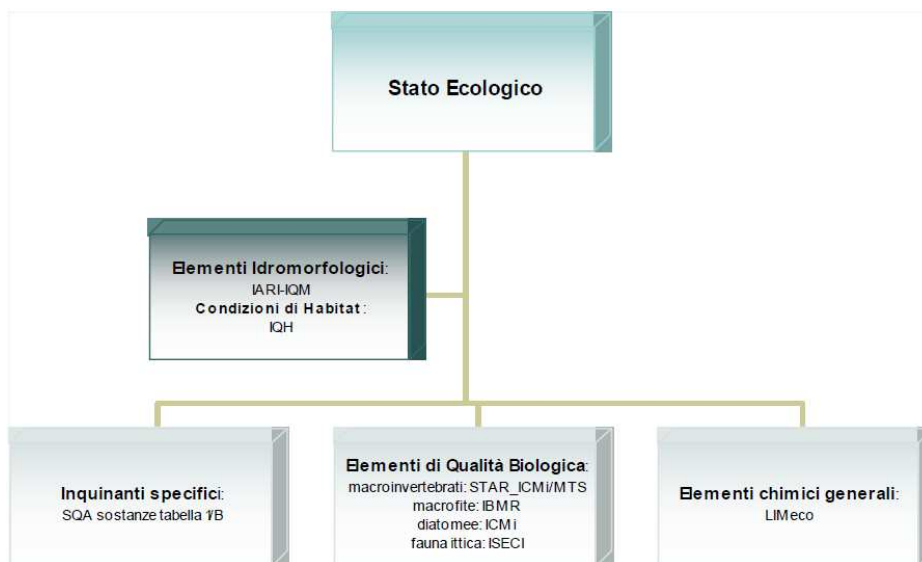
Figura 1 – Indici per la classificazione dello Stato Ecologico previsti dal Decreto 260/2010

La definizione dello stato di qualità ai sensi del Decreto 260/2010 avviene secondo uno schema articolato che conduce alla classificazione dello Stato Ecologico (SE – figura 1) e dello Stato Chimico (SC – figura 2).

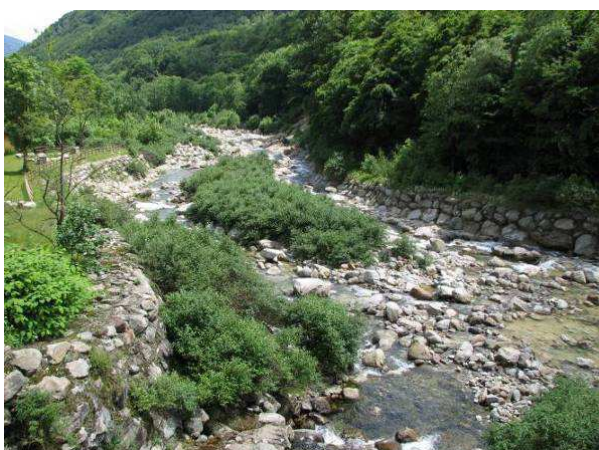
Confluenza del Torrente Mologna nel Torrente Cervo

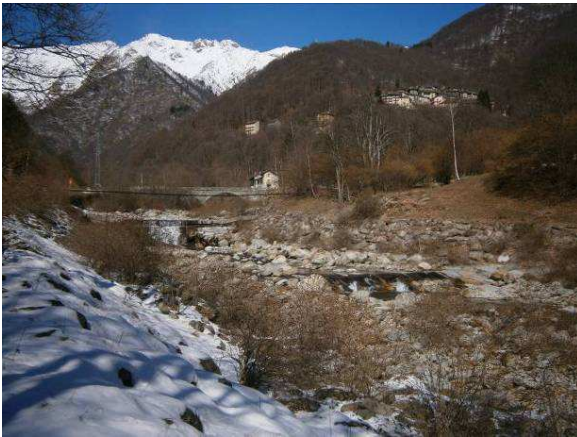
La realizzazione delle opere di difesa spondale ha comportato rimozione e ricollocazione dei sedimenti ghiaiosi. Le variazioni morfologiche riscontrabili non sono comunque significative.

Il ponte Pinchiolo e la parte iniziale del tratto

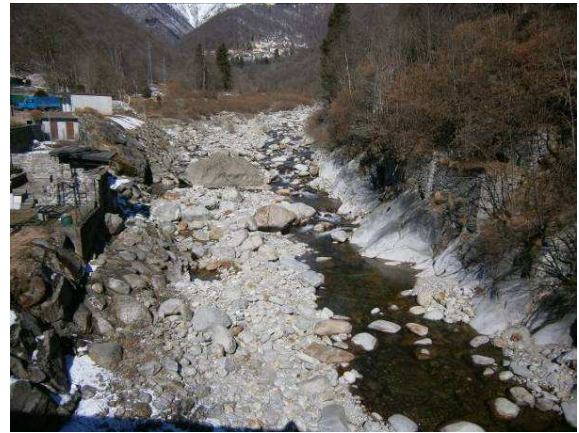
La parte terminale del tratto

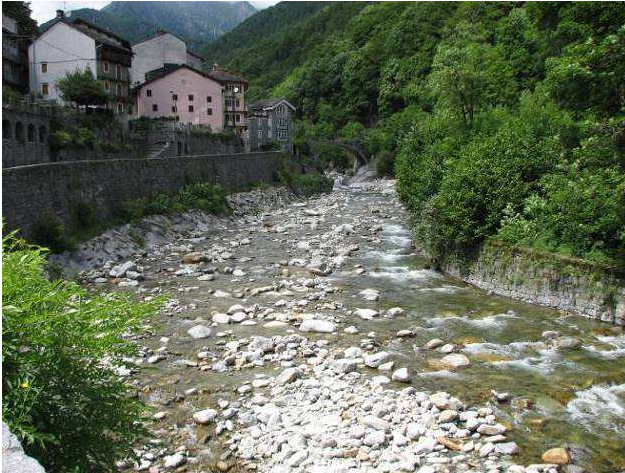
Il valore complessivo dell'IQM è 0.46; il tratto presenta un indice di qualità morfologica **scarso**.

La parte iniziale del tratto

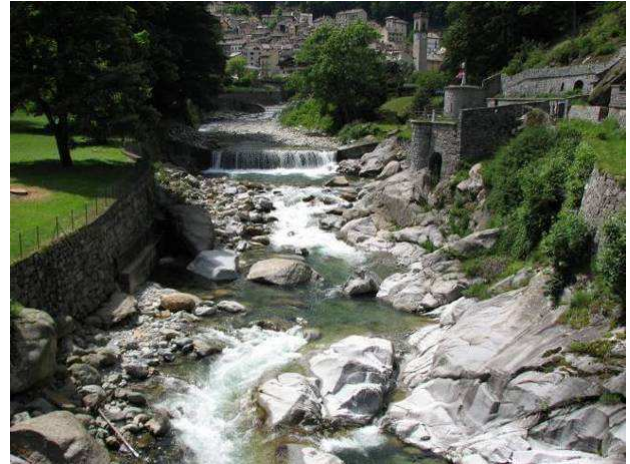
Il Torrente Cervo a Rosazza

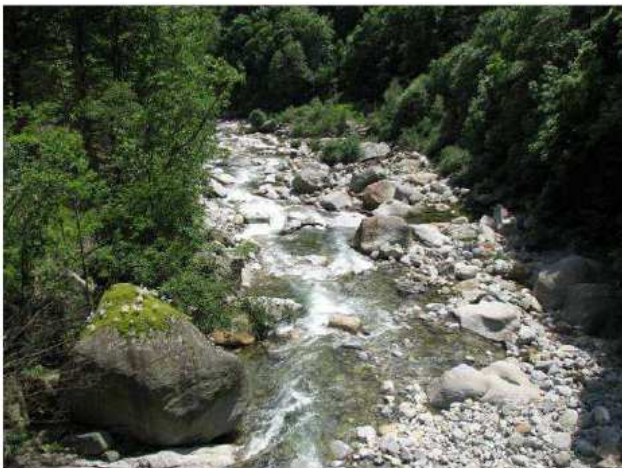
Il tratto è compreso tra il ponte Concesio a valle dell'abitato di Rosazza e il Ponte delle Fontane a San Paolo Cervo. Il tratto, pur fiancheggiando Campiglia Cervo, presenta un livello di antropizzazione molto ridotto che lo differenzia dai tratti situati a monte e a valle.

La parte iniziale del tratto del ponte Concesio

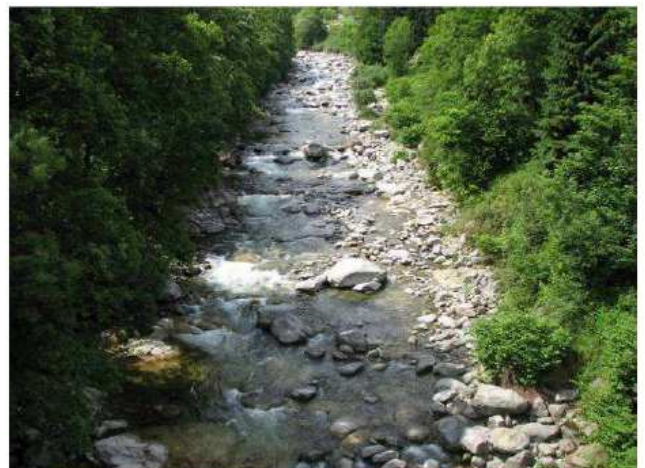
Il Torrente Cervo a Campiglia

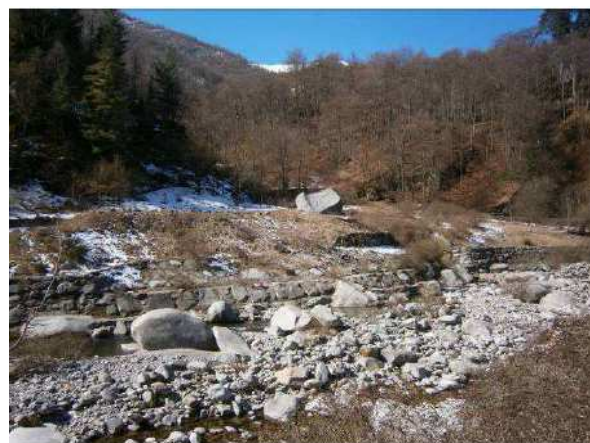
La Balma, opere successive all'alluvione 2002

Le difese spondali sono numerose; tra esse le opere recenti realizzate in seguito all'evento alluvionale del giugno 2002 a monte delle cave dismesse di sienite di località La Balma.

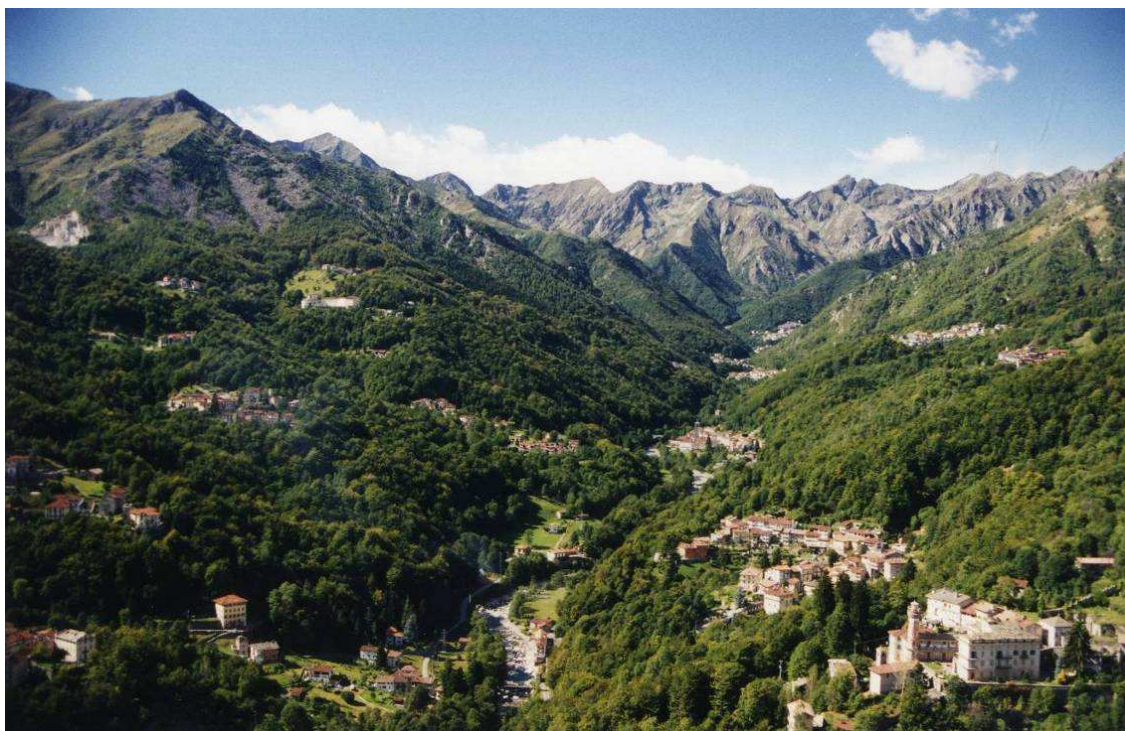
Visione panoramica dell'alta valle del Cervo: sono visibili i tratti da 01SS2N105PI_5 in basso fino a 01SS2N105PI_1.

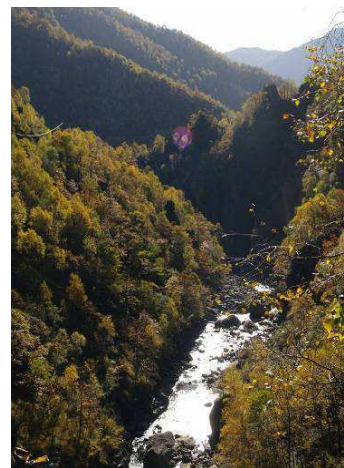
Tratto 01SS2N726PI_1

La funzionalità geomorfologica è caratterizzata da parametri buoni, con l'esclusione della presenza molto limitata di materiale legnoso di grandi dimensioni. La connessione con i versanti è localmente interrotta dalla pista di collegamento che conduce allo sbarramento, la quale per alcuni tratti è prossima al corso d'acqua.

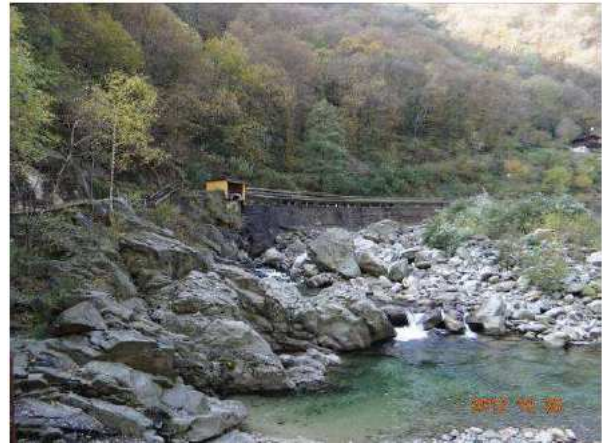
Per quanto riguarda l'artificialità, le principali limitazioni riguardano le alterazioni delle portate solide nel tratto a monte e nel tratto in esame, dovute alle varie opere connesse alla produzione di energia idroelettrica, incluse alcune prese d'acqua ad uso industriale nella parte terminale del tratto. La difficile accessibilità dell'alveo in questo tratto ha limitato le opere che ne condizionano i parametri di artificialità, concentrate per lo più nella parte terminale, a valle del Santuario del Cavallero.

Opere nella parte terminale del tratto
